MEMORIA FINAL DE INTERVENCIÓN

JESÚS ATADO A LA COLUMNA

AUTOR ANÓNIMO. S.XVIII

mayo de 2015

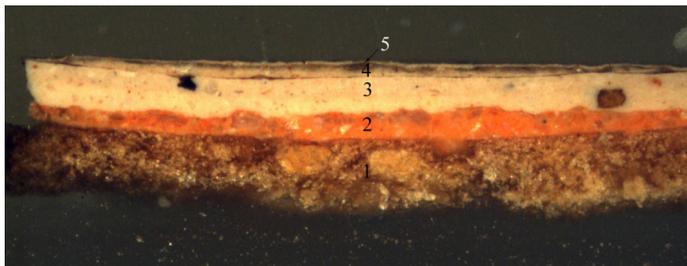
De esta muestra se extrae que la capa preparatoria está compuesta por yeso. La capa primera está compuesta por minio y sobre ella se aplica una policromía con blanco de plomo y ocre. Sobre esta capa se identifica un barniz, y sobre ella una policromía compuesta por litopón y tierras rojas y otra compuesta por blanco de zinc, minio y ocre¹⁴. Estos últimos estratos ya no son de factura original, puesto que contienen pigmentos fabricados después de la fecha de creación de la obra.

Estratigrafía de la muestra COLUMQ1. Estudio estratigráfico de capas pictóricas

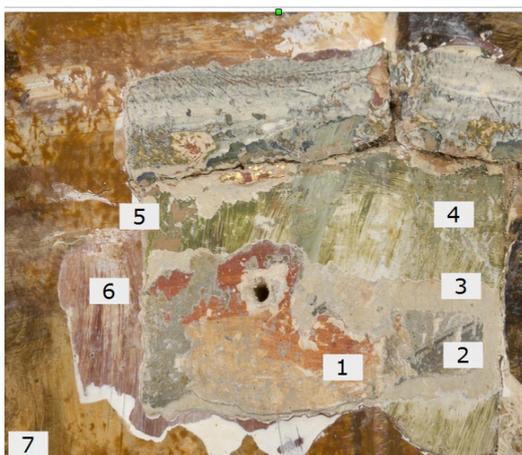
Fig.VIII.4 Cata en la columna primitiva. Secuencia estratigráfica.

6. Quinta policromía. Marmoreado en tonos rojizos.

7. Sexta y última policromía superficial, sobre una gruesa capa de estuco (con una capa de barniz sobre ella).

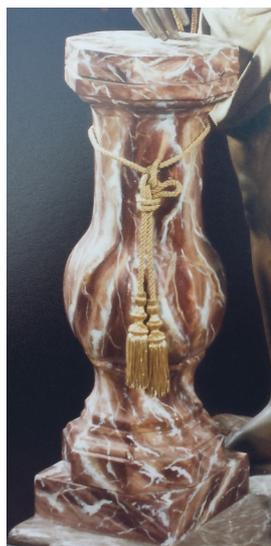
Figura IV.2.1 Entre 1949 y 1989. Quinta policromía.

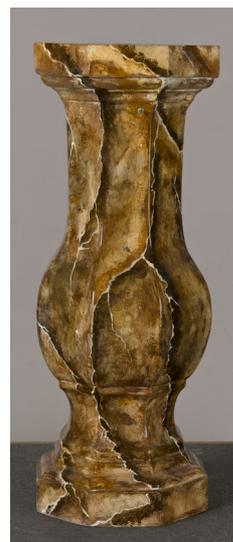
Figura IV.2.2 Sobre la anterior. Sexta policromía.

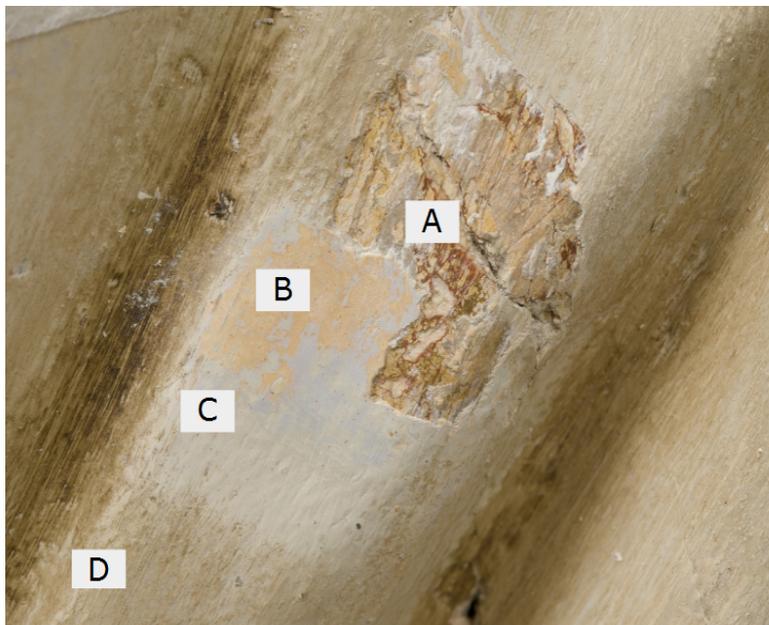
El sudario, pintado superficialmente en color marfil, presenta una textura con la pincelada marcada en algunas zonas. Se ha observado una policromía subyacente realizada con técnica de esgrafiado sobre lámina de oro. Sobre esta capa, probablemente original, se han aplicado al menos otras dos capas de color sucesivas en color ocre amarillo y blanco marfil. (Fig.VIII.3)

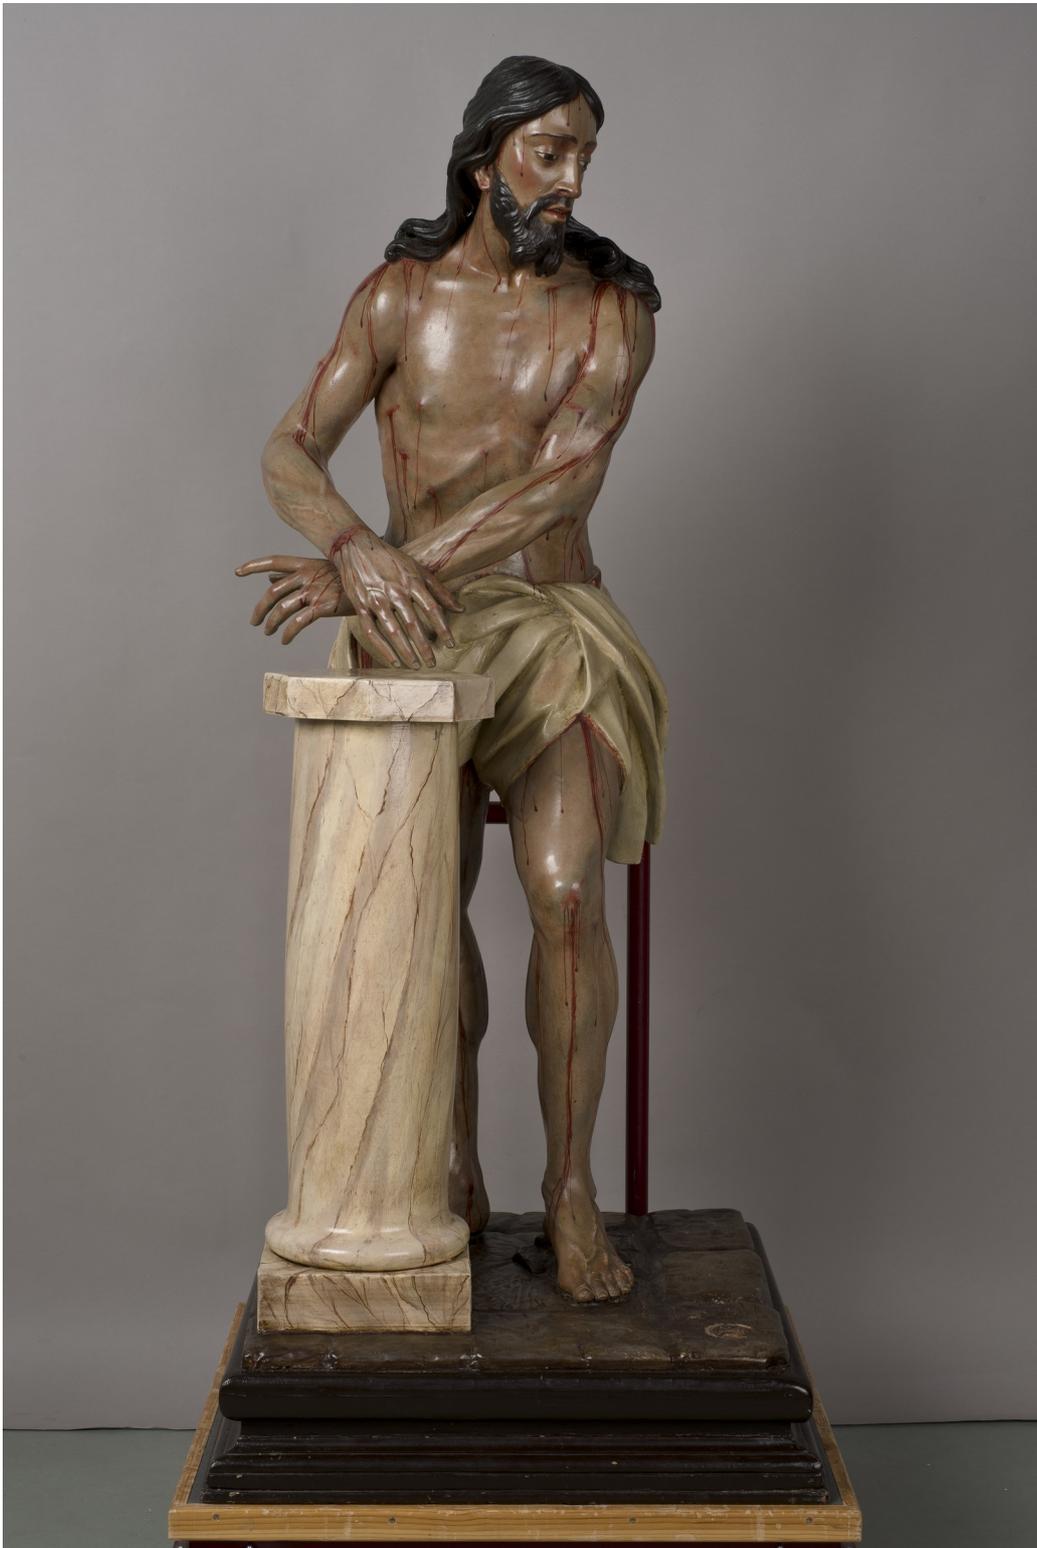
Figura IV.2.4

Estado inicial

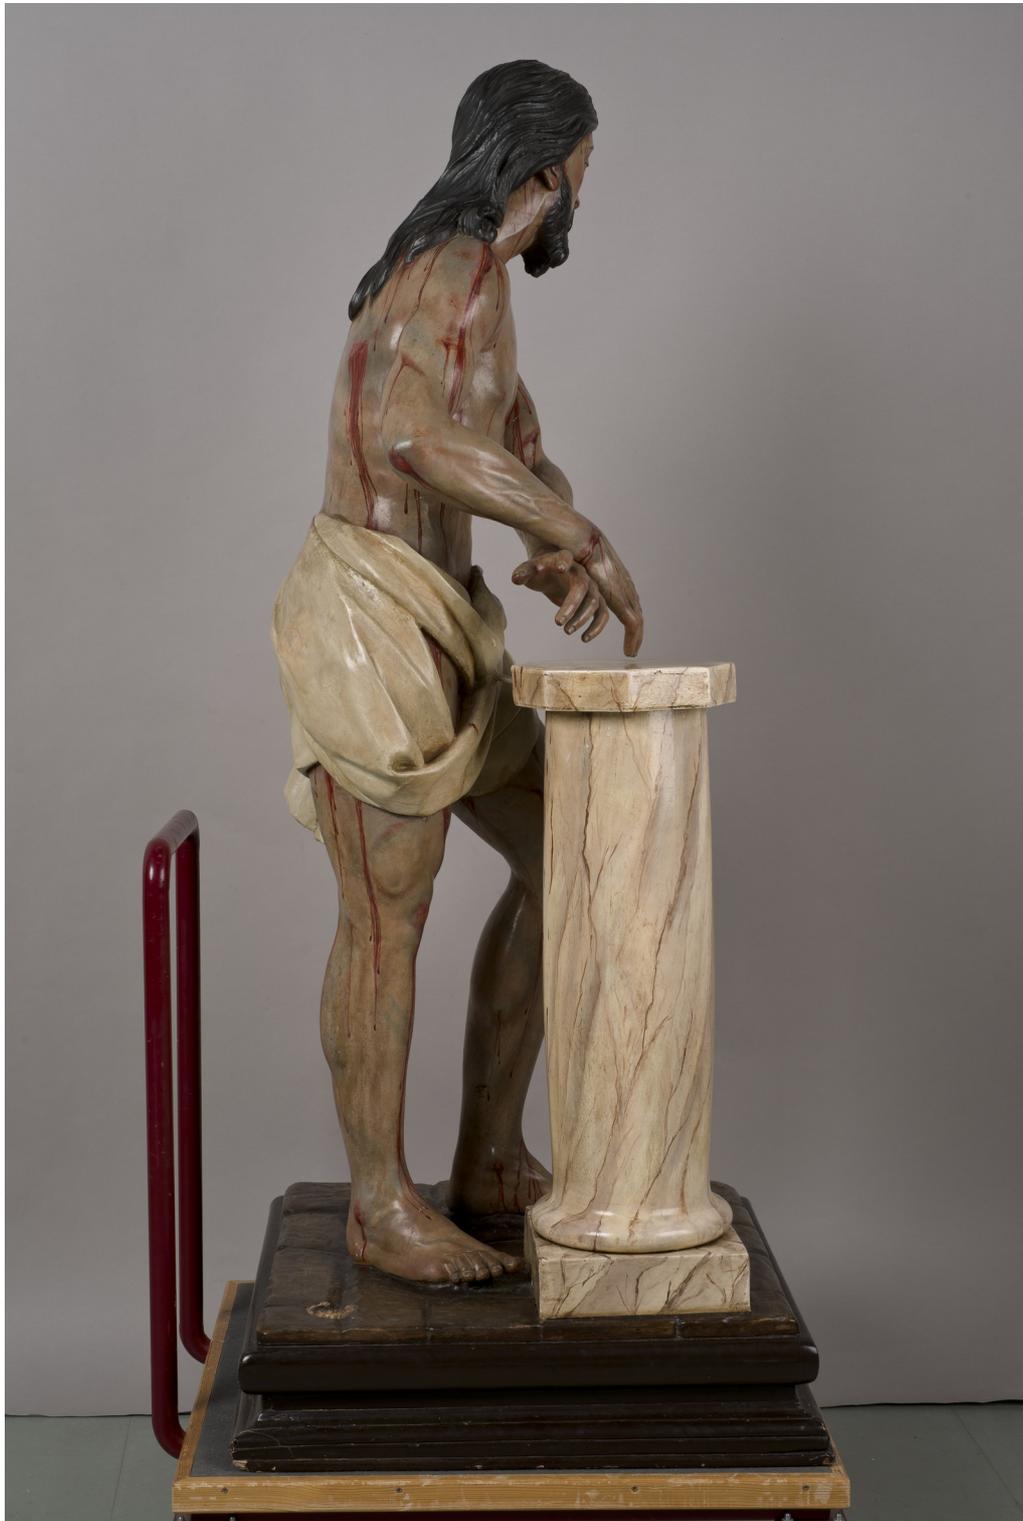
Figura IV.2.5

Estado inicial

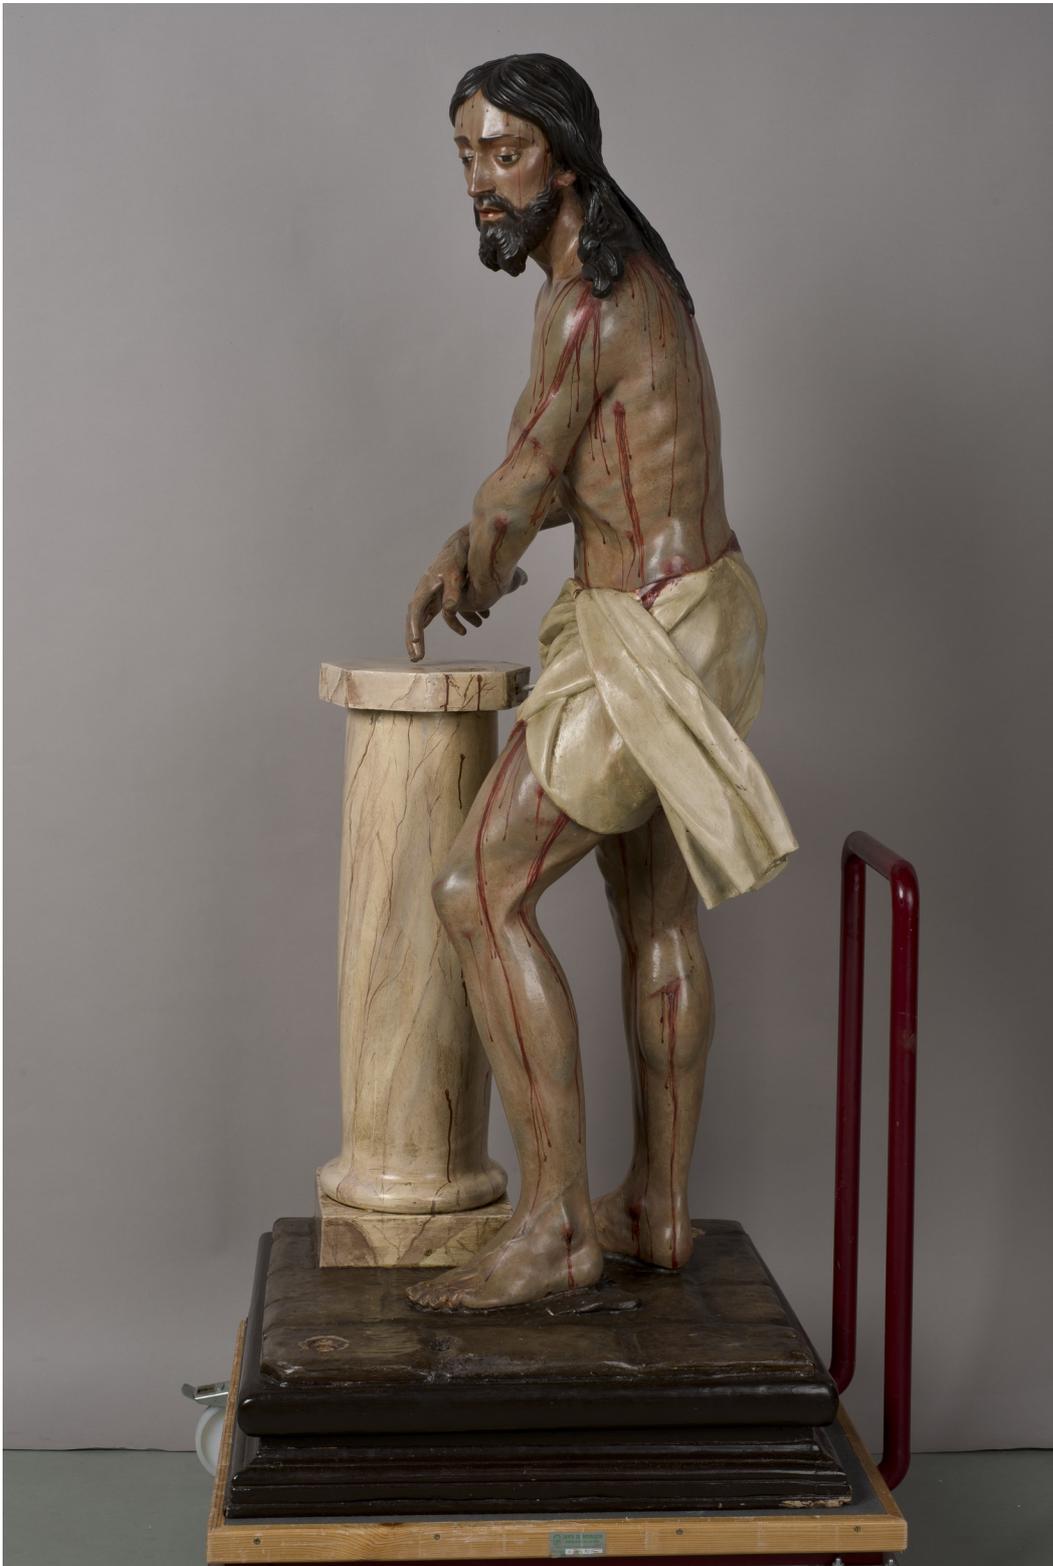
Figura IV.2.6

Estado inicial

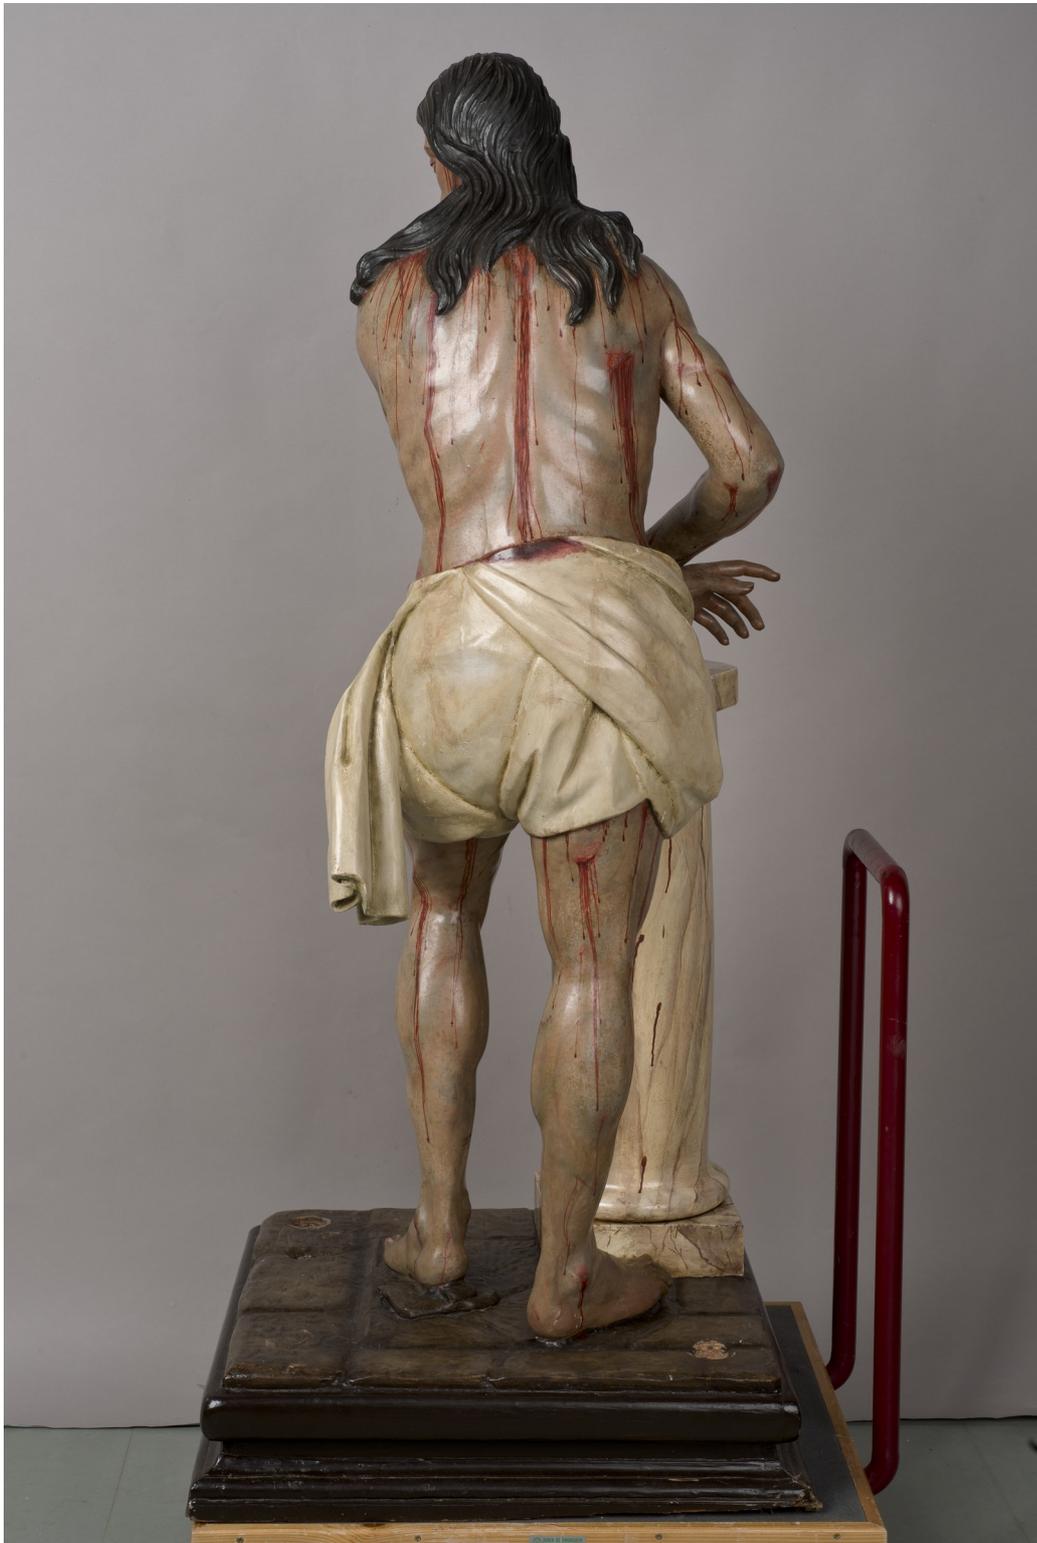
Figura IV.2.7

Estado inicial

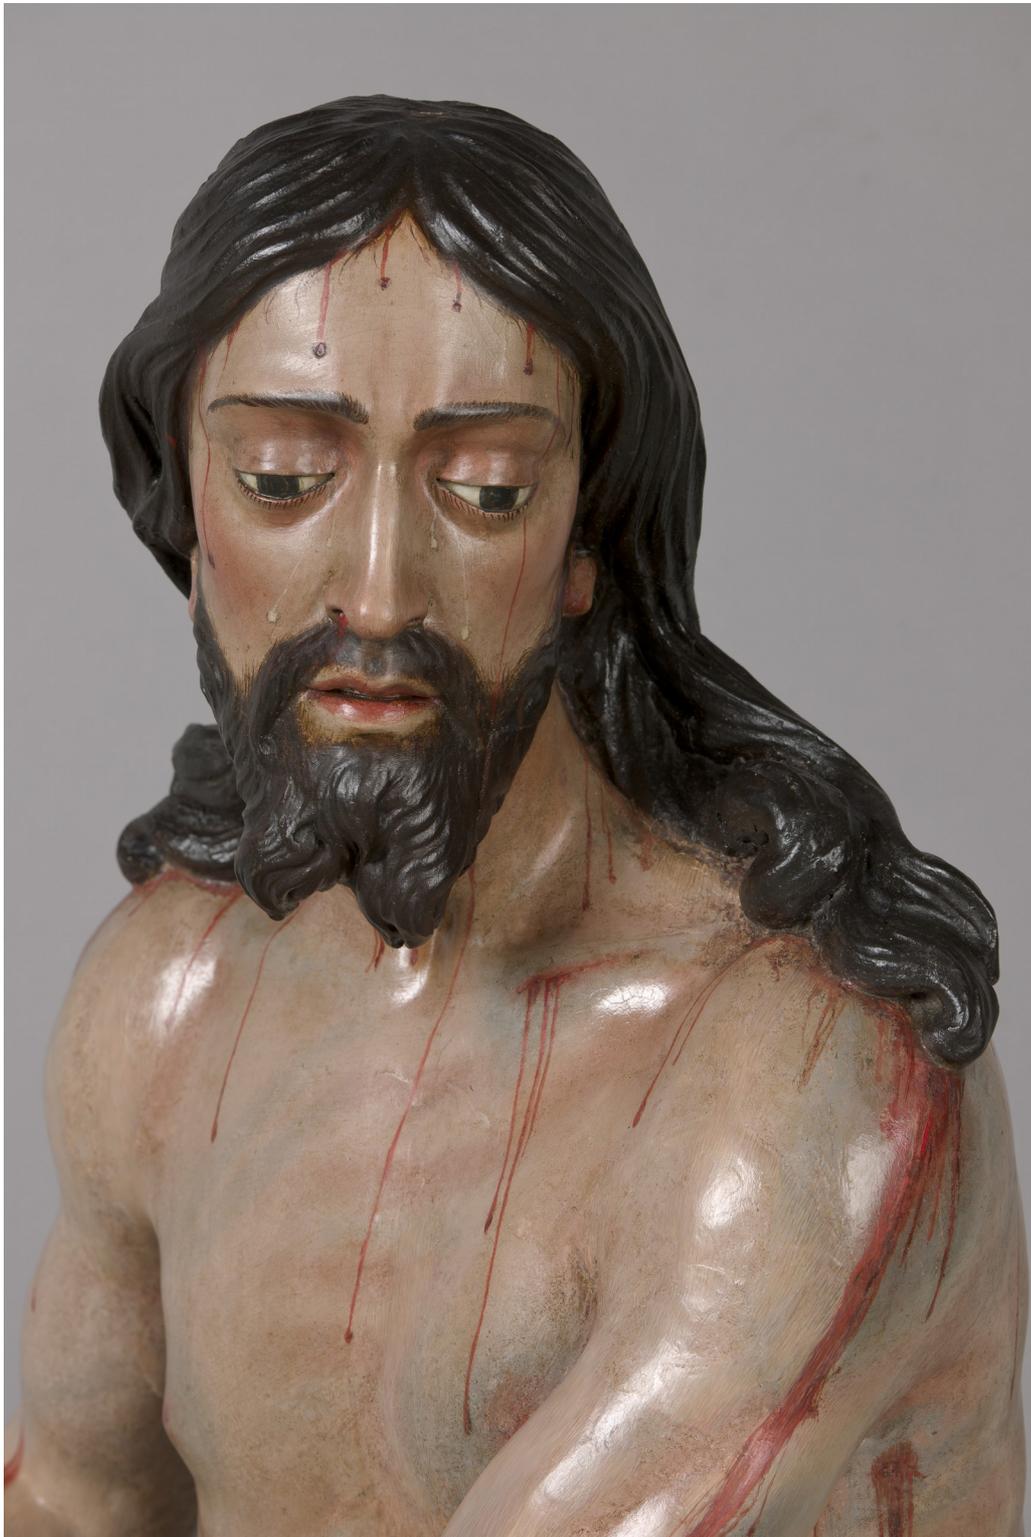
Figura VIII.34

Finalizada la intervención.

- **Las lágrimas** y los regueros se potenciaron visualmente aplicando pigmentos al barniz. (Fig.VIII.34)
- Se retiraron los pequeños **cáncamos** situados junto alrededor del cuello, que en su día sujetaban el cordón.
- **Estucado** de lagunas de policromía, con materiales afines al original (sulfato cálcico y cola animal). (Fig.VIII.19, VIII.20, VIII.21, VIII.22)
- **Reintegración del estrato policromo** mediante técnica reversible y criterio diferenciador (acuarela, pigmentos aglutinados al barniz y técnica de rayado).
- **Protección de la superficie** de color mediante aplicación de un barniz adecuado. (Lefranc & Bourgeois® surfin).

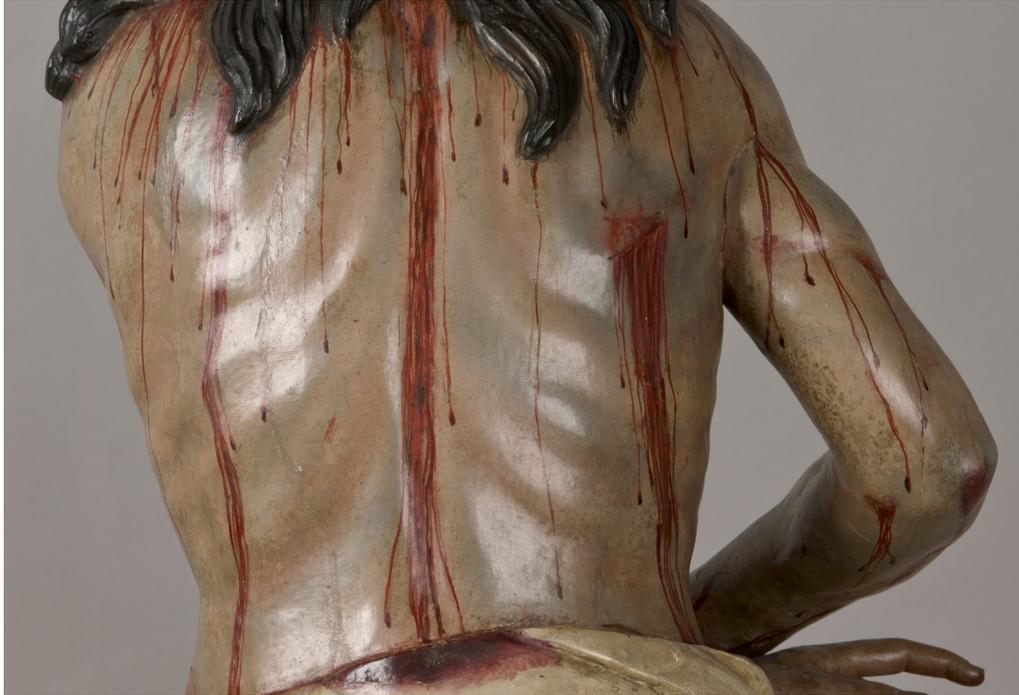
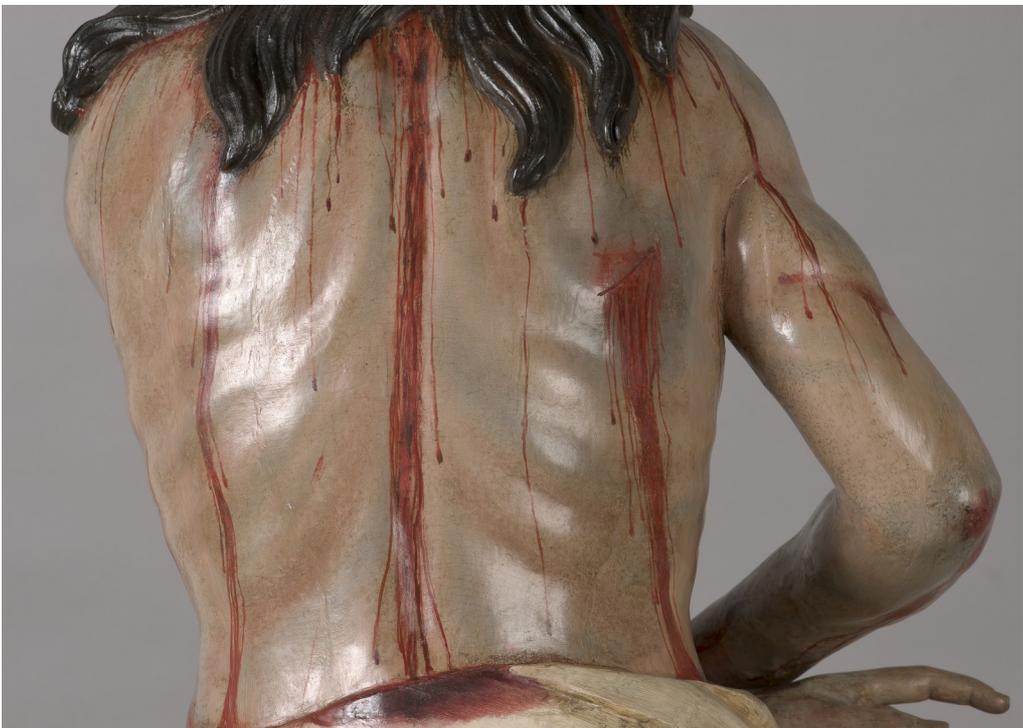
Figura VIII.36

Antes de la intervención.

Finalizada la intervención.

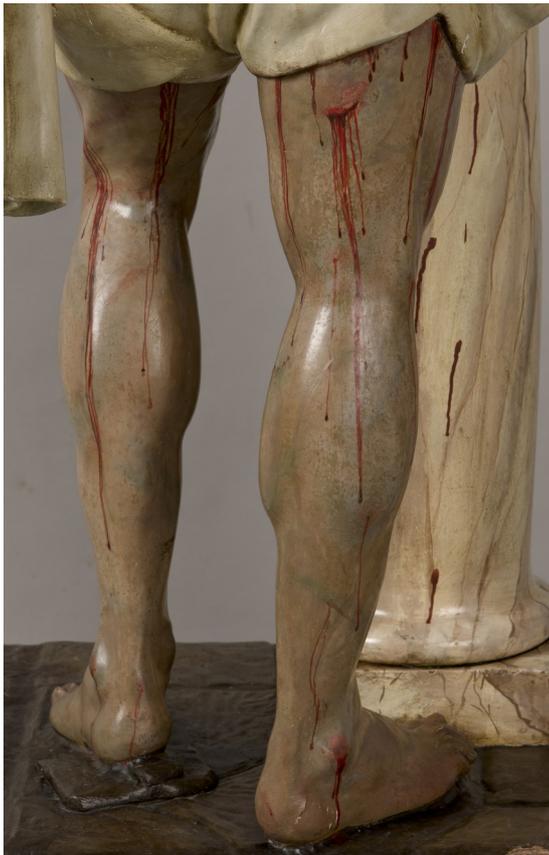
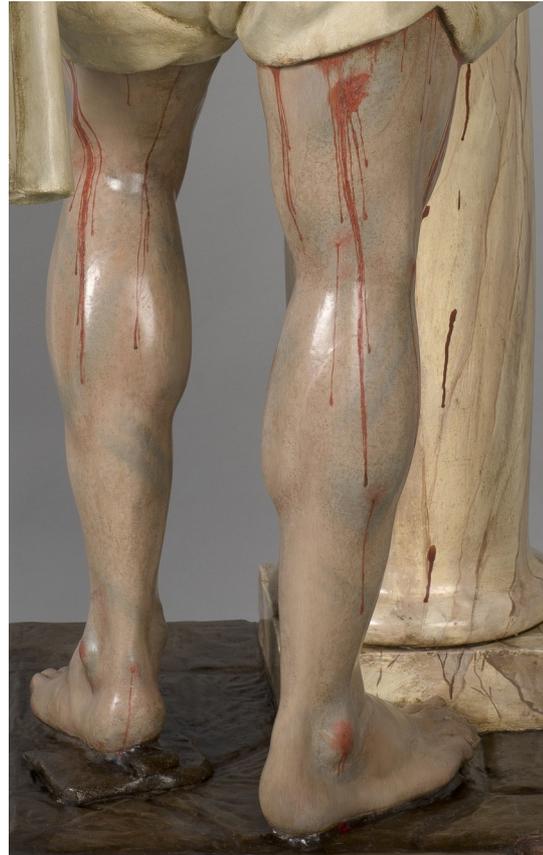
Figura VIII.37

Antes de la intervención.

Finalizada la intervención.

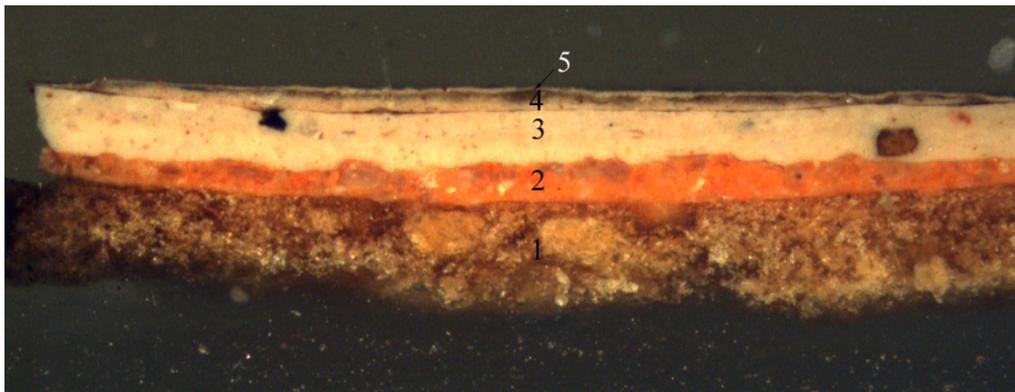
Figura 1. Estratigrafía de la muestra COLUMQ1

Descripción: Carnación tomada del talón del pie izquierdo junto a una laguna (figura 1).
