INFORME DIAGNÓSTICO Y PROPUESTA DE INTERVENCIÓN
**"CRISTO DE HUMILDAD Y PACIENCIA". TALLER DE
PEDRO ROLDÁN**

CONSTANTINA, SEVILLA

Sevilla, 4 de Diciembre de 2002

INFORME DIAGNÓSTICO DEL CRISTO DE HUMILDAD Y PACIENCIA DE LA HERMANDAD DEL Stmo. CRISTO DE HUMILDAD Y PACIENCIA NTRA. SRA. DE LA AMARGURA, SANTO ENTIERRO Y SOLEDAD Y SOR ÁNGELA DE LA CRUZ DE CONSTANTINA, SEVILLA

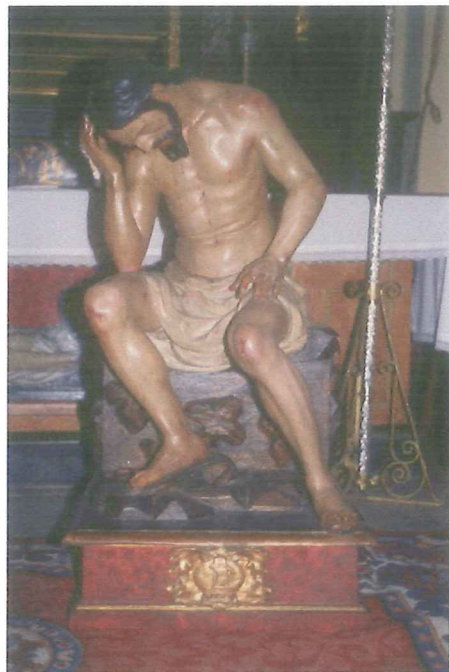
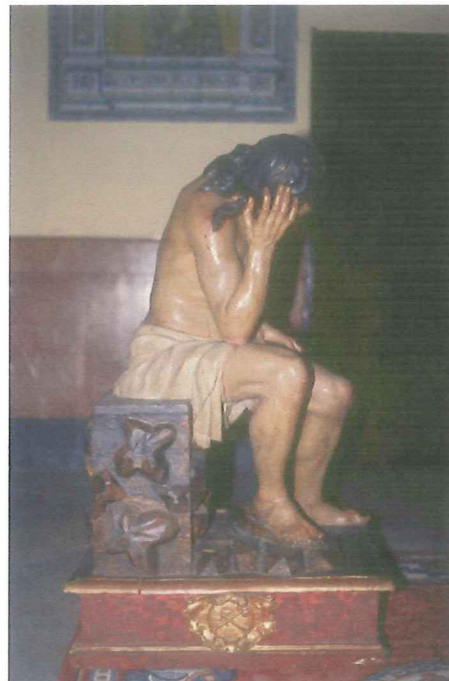
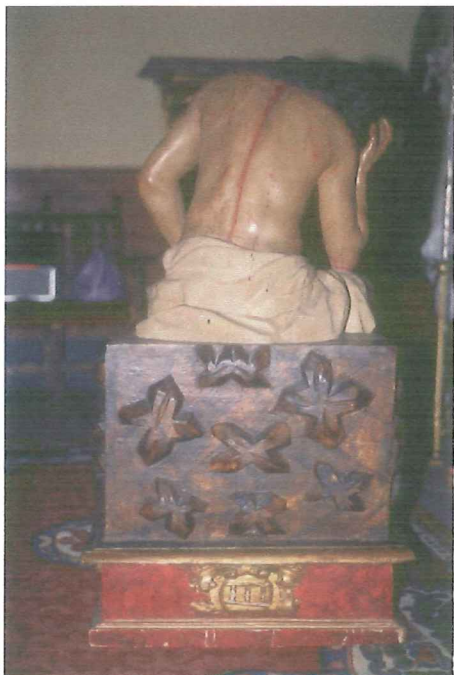
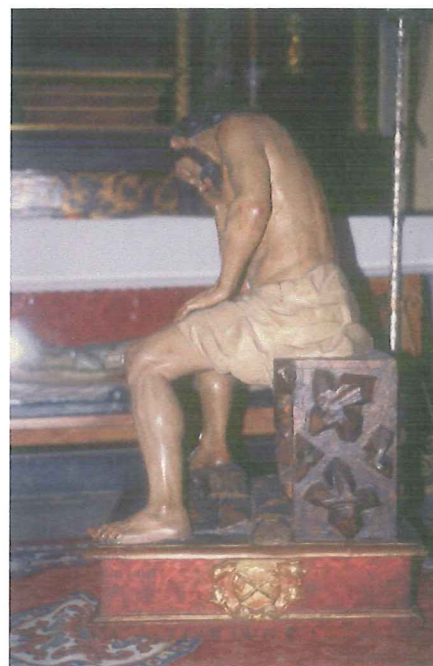
FOTO Nº 1

**VISTAS GENERALES DEL CRISTO DE LA HUMILDAD Y PACIENCIA
ESTADO DE CONSERVACIÓN ACTUAL**

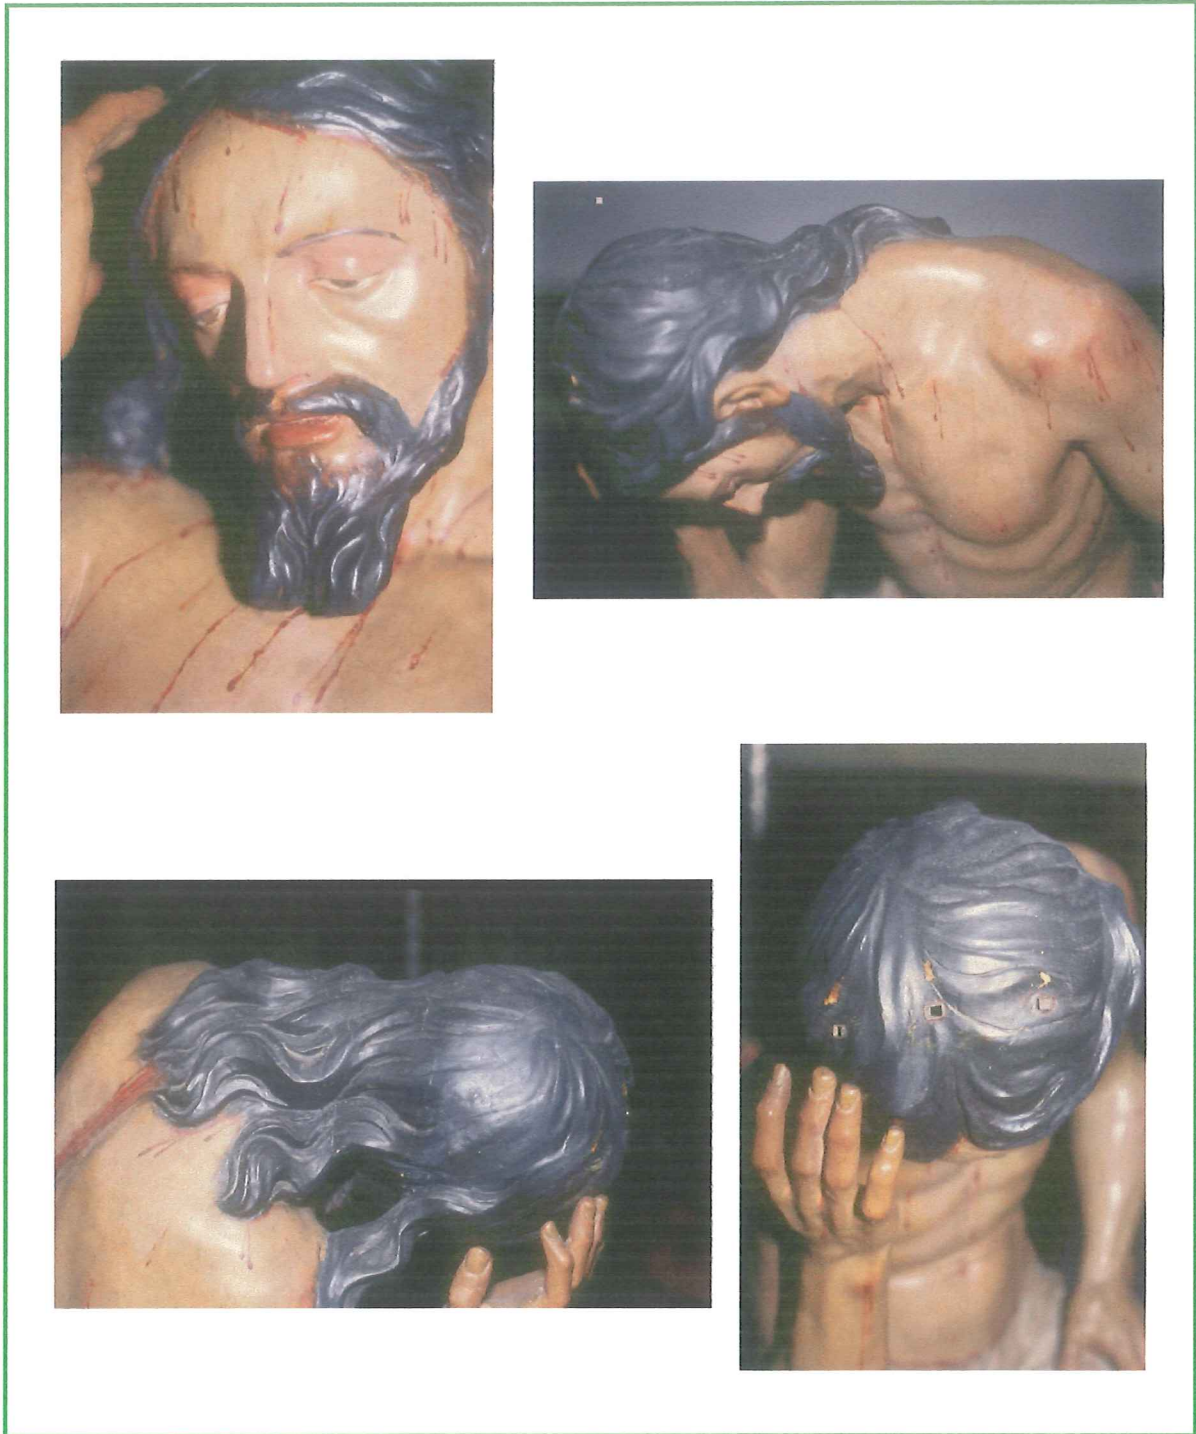
FOTO Nº 2

**DETALLES DE LA CABEZA Y TORSO DEL CRISTO DE LA HUMILDAD Y PACIENCIA
ESTADO DE CONSERVACIÓN ACTUAL**

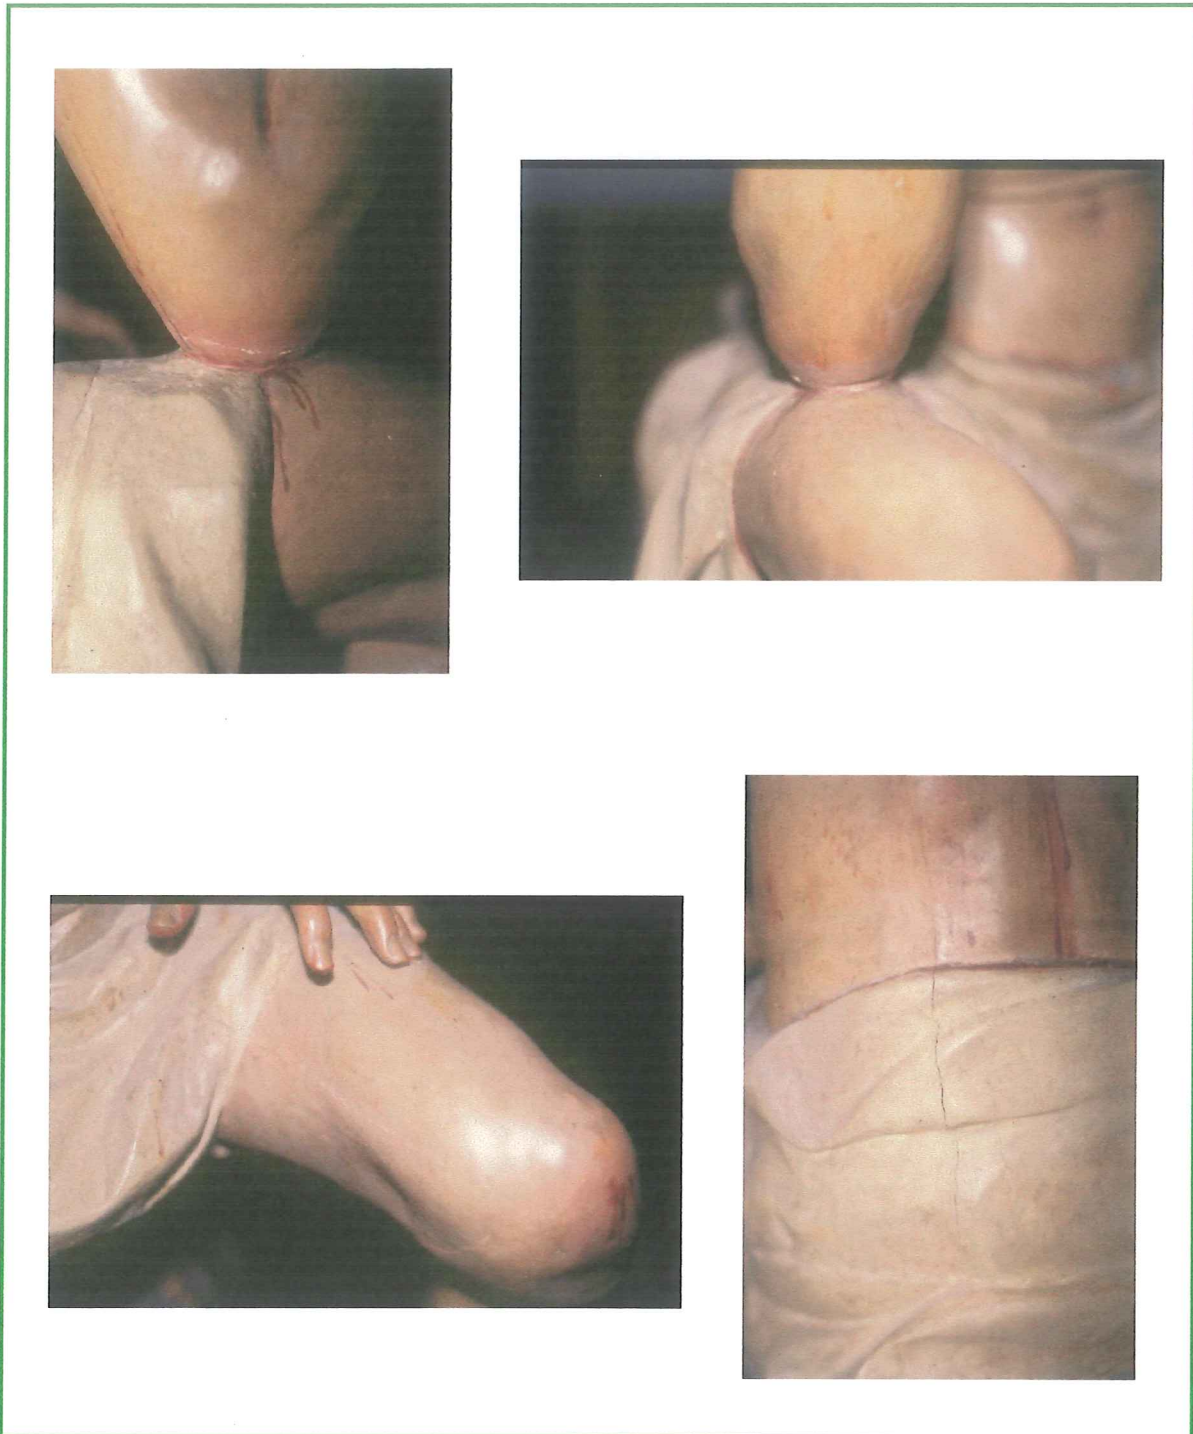
FOTO Nº 3

Las principales fisuras detectadas en la imagen se corresponden con grietas producidas por movimientos de contracción/ dilatación de la madera en las piezas de mayor tamaño, y en las uniones de los ensambles. Estas fisuras son pronunciadas y se traducen externamente en la rotura y pérdida parcial o total del conjunto estratigráfico: una o varias capas de película pictórica y en algunos casos también de preparación.

- En el costado derecho en sentido longitudinal y que abarca tanto el torso como el sudario.
- En el antebrazo derecho en la línea de unión de las dos piezas que lo configuran.
- En la cabeza en varias direcciones.
- En la unión del codo con la pierna.
- En el sudario.
- En la unión de los pies con la peana.
- En distintas zonas de la roca.

DIFERENTES DETALLES DEL ESTADO DE CONSERVACIÓN DE LA IMAGEN DONDE PUEDEN OBSERVARSE GRIETAS Y FISURAS EN LAS UNIONES DE ALGUNAS PIEZAS

- Realización de estudio radiográfico.
- Revisión de los ensambles, para proceder en los casos necesarios a su ajuste y estabilización.
- Desensamblado y posterior ajuste y pegado de las piezas inestables.
- Consolidación y sellado de las fisuras.
- Eliminación de aquellos elementos metálicos que producen levantamientos de policromía.
- Revisión de los sistemas de anclaje de la peana al paso y sustitución en su caso por otros de nueva realización en acero inoxidable.

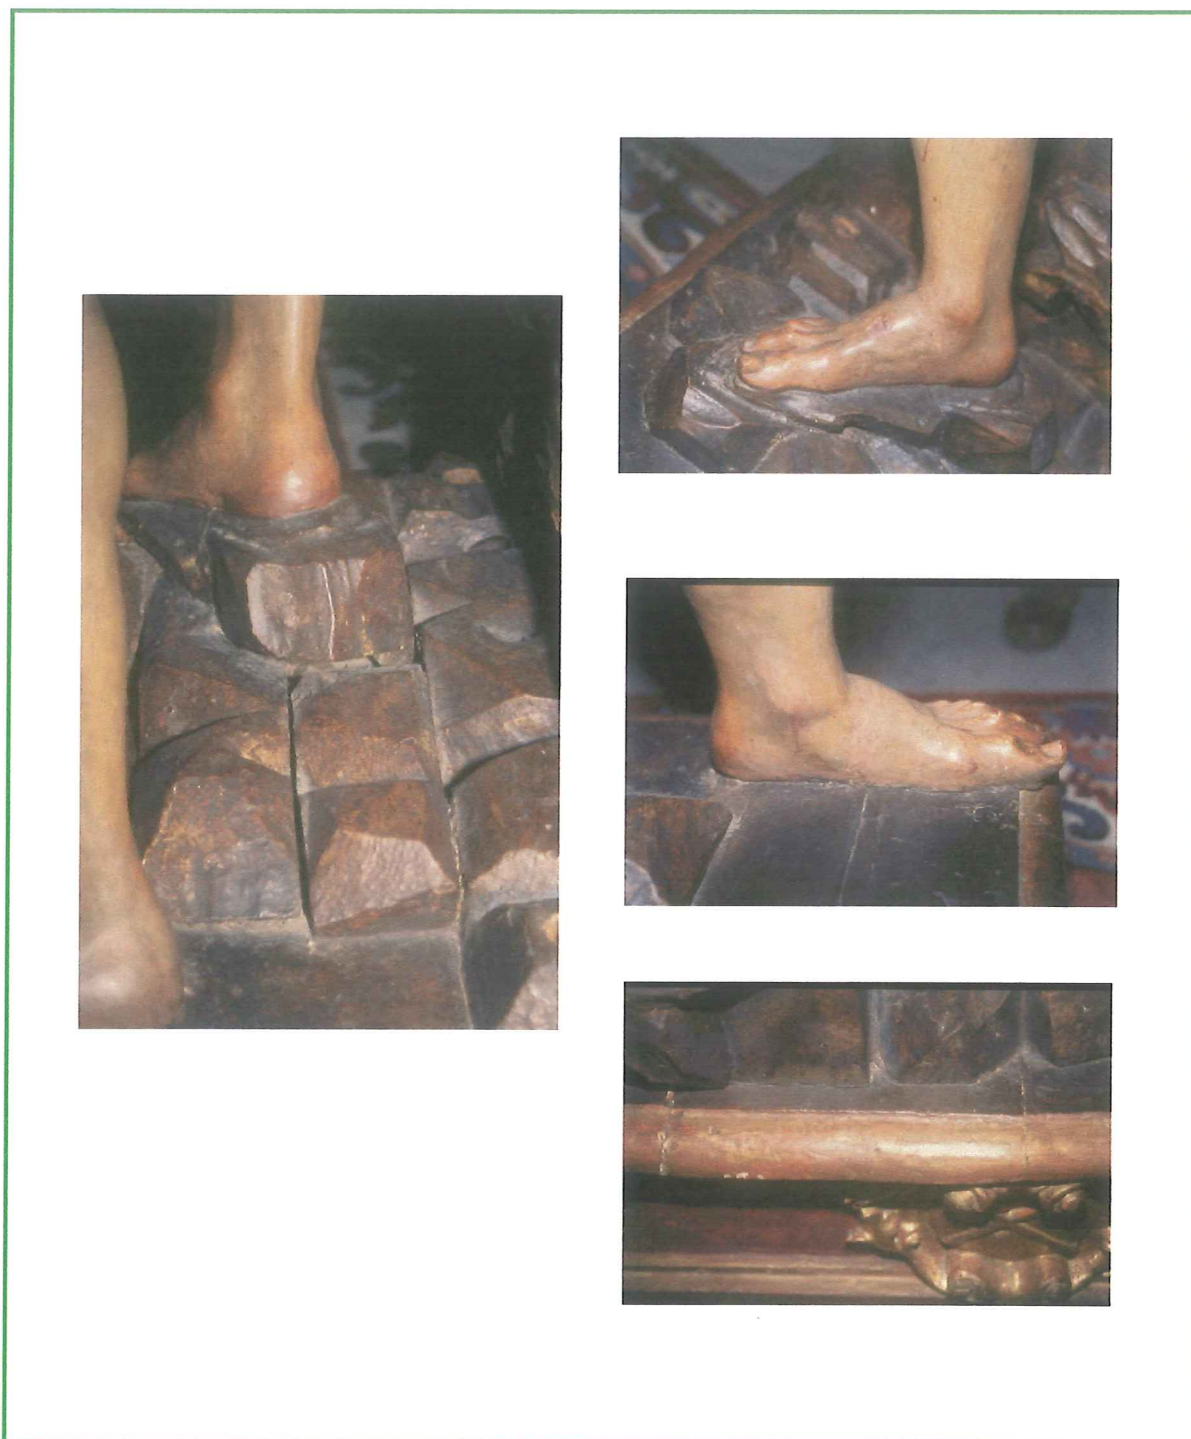
Se observan la separaciones de la unión del codo derecho con la pierna, la del pie izquierdo con la peana, y las de varias piezas de la peana.

Por otro lado, en la zona de las rocas de la peana donde apoyan los pies se observa algo extraño que podría corresponder a un cambio de posición de los mismos respecto a estas o bien un cambio de posición de estas piezas en alguna de las intervenciones anteriores aunque no hay constancia documental de la misma.

DETALLES DEL ESTADO DE CONSERVACIÓN DE LA IMAGEN DONDE SE PUEDEN APRECIAR LAS POSIBLES MODIFICACIONES DE LA POSICIÓN DE LOS PIES RESPECTO A LA PEANA Y LAS FISURAS DE LAS UNIONES DE PIEZAS

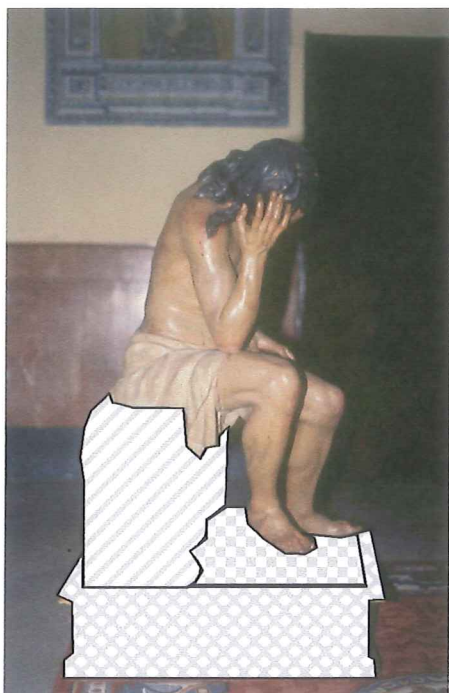
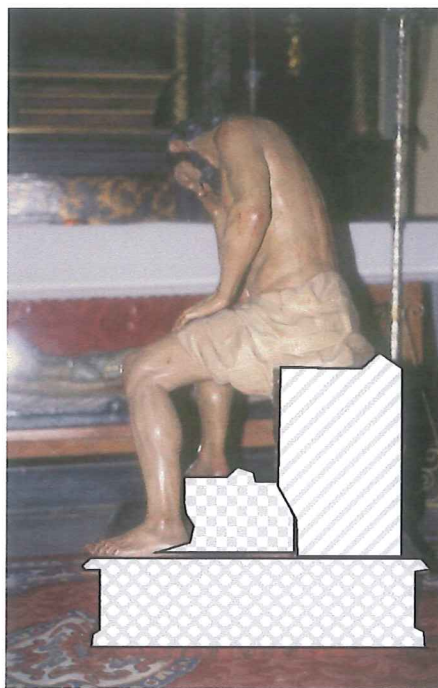
GRÁFICO Nº 1

**FIGURAS 1 Y 2: PARTES CONSTITUTIVAS DE LA PEANA.
FIGURA 3: ZONA DE UNIÓN DE LAS ROCAS CON LA BASE DE LA PEANA.
FIGURA 4: DESPLAZAMIENTO DEL PIE RESPECTO A LA PEANA**

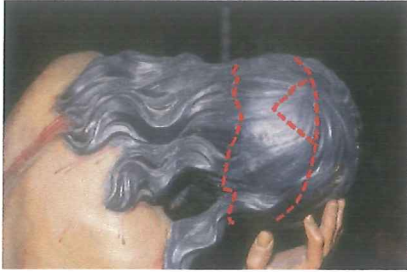
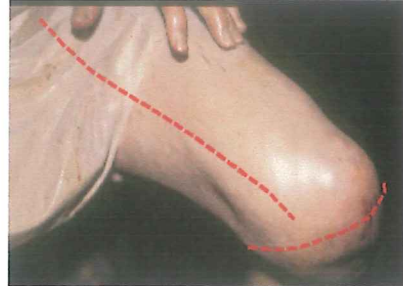
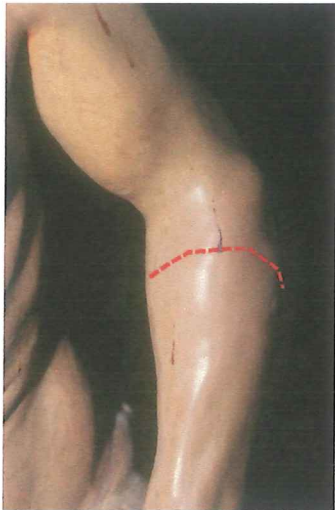
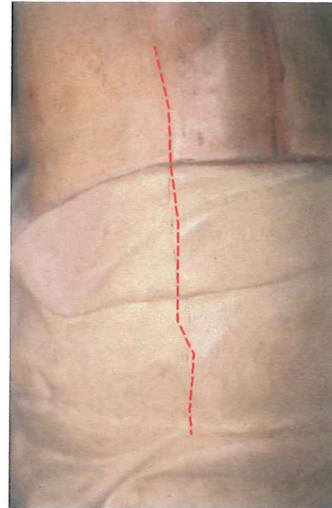
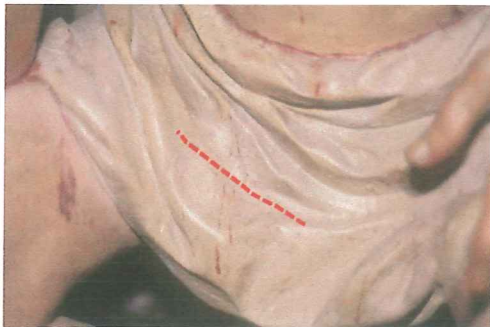
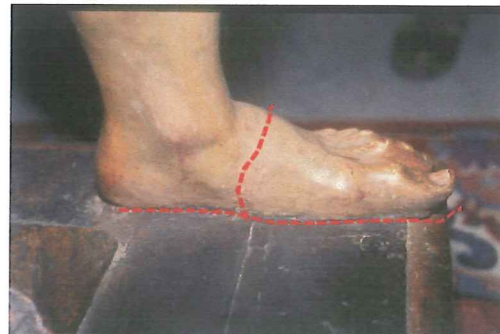
GRÁFICO Nº 2

ESTADO DE CONSERVACIÓN DEL SOPORTE: DIFERENTES GRIETAS Y FISURAS EN LOS ENSAMBLES.
