MEMORIA FINALDE INTERENCIÓN

**"CRISTO DE LA HUMILDAD Y PACIENCIA"
1709-10. ATRIBUIDO AL TALLER
DE PEDRO ROLDÁN**

CONSTANTINA (SEVILLA)

2007

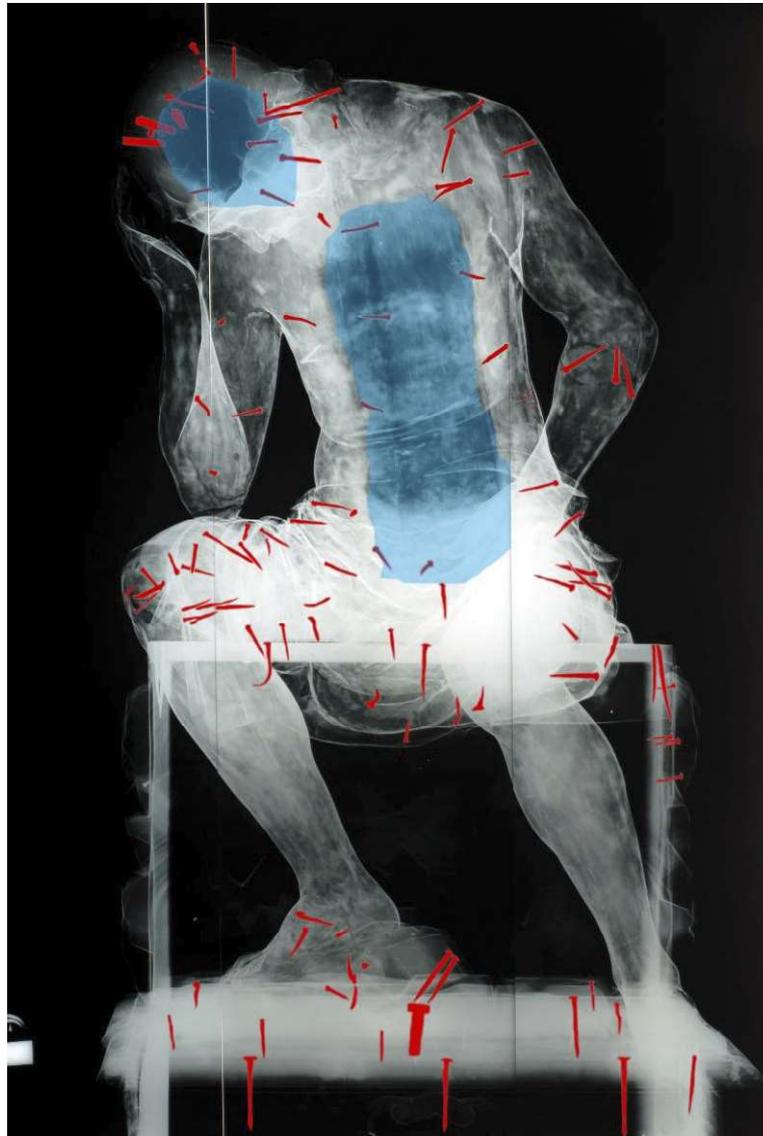
Figura II.2

13,3 cm. El hueco no contiene ningún documento, tampoco se ha realizado para colocar ojos de cristal o tallar la cavidad bucal, tan sólo ha servido para aliviar peso a la zona. La unión ha sido reforzada con al menos 6 clavos metálicos industriales. Figura II.2, Figura II.7 y Figura II.8.

El gran bloque central ha sido ahuecado a golpe de gubia, presentando una forma irregular, cuyo máximo hueco alcanza los 18 cm. de anchura. Este hueco ha sido practicado desde la espalda hacia el interior, y se extiende desde la mitad inferior de los pectorales hasta la línea que produce el sudario en su paso por las caderas. El hueco ha sido estudiado mediante endoscopio, no encontrándose nada en su interior, por tanto el hueco ha sido practicado para aliviar peso a la escultura. Figura II.2.

DATOS TECNICOS DEL SOPORTE. CLAVOS. HUECOS INTERNOS.

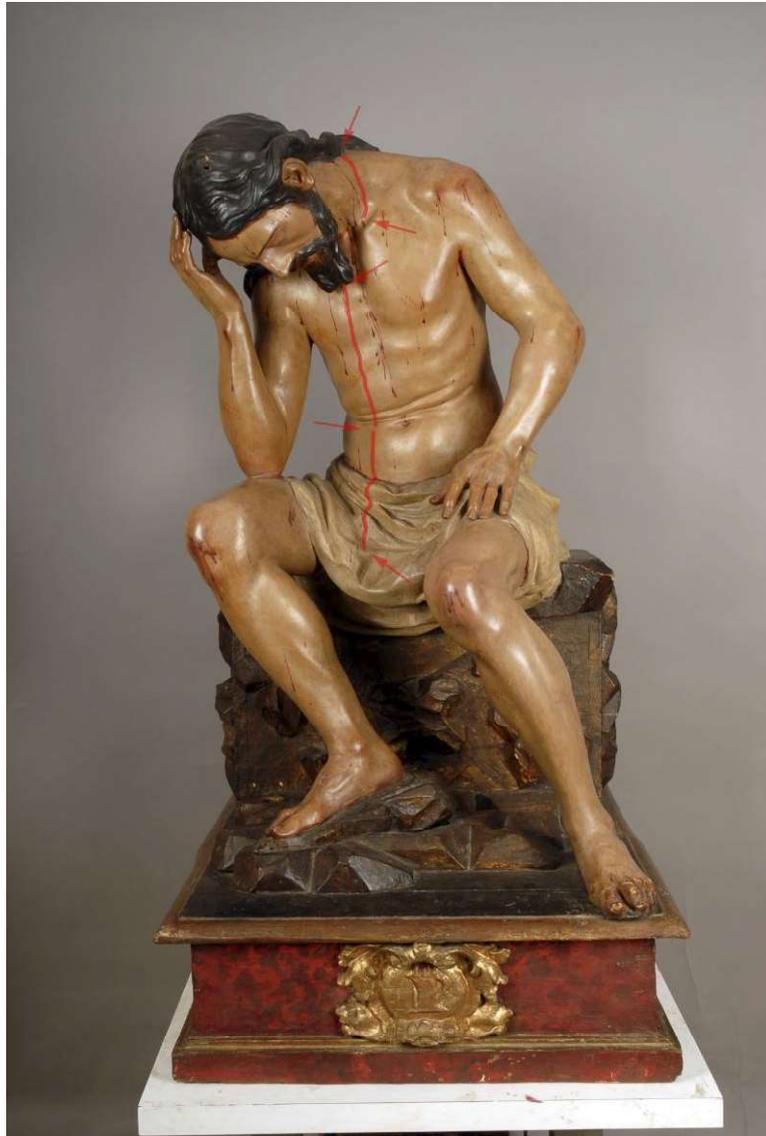
Figura II.3

ALTERACIONES. SOPORTE.

■ LOCALIZACIÓN DE FENDAS.

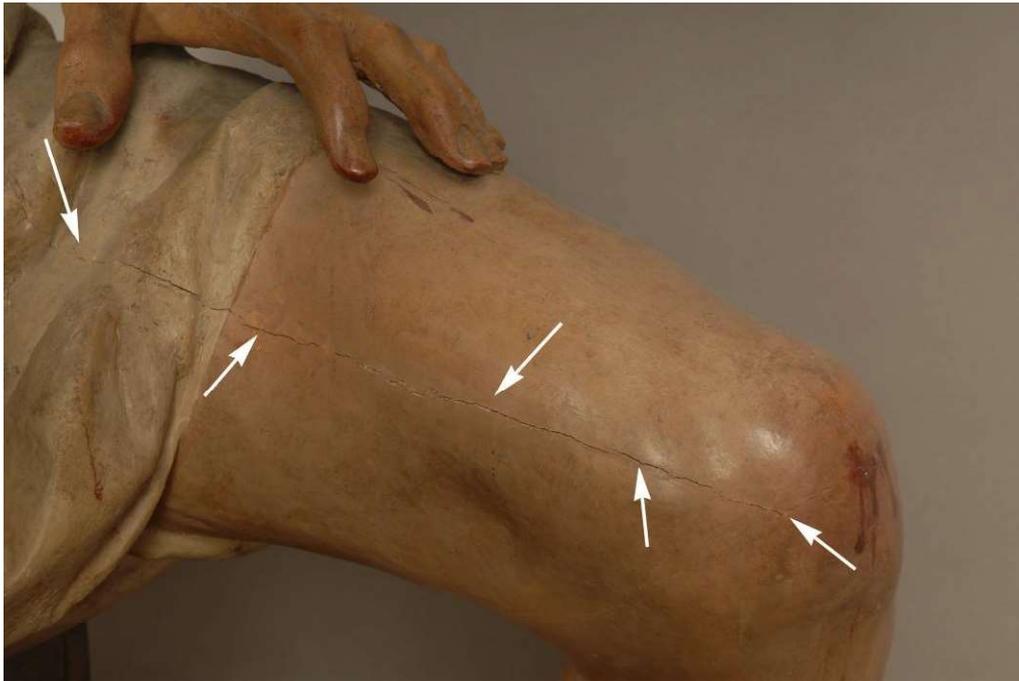
Figura II.4

ALTERACIONES. SOPORTE.

LOCALIZACIÓN DE FENDAS. MUSLO IZQUIERDO.

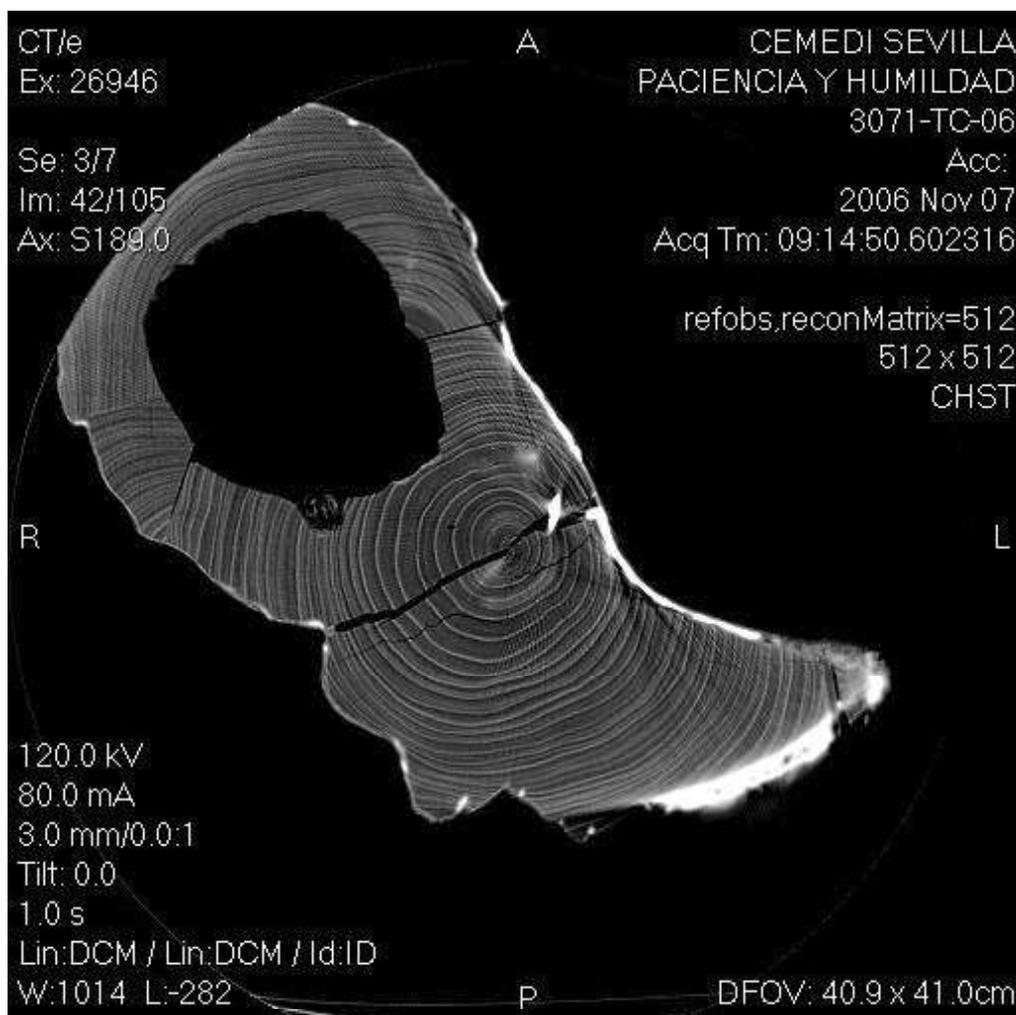
Figura II.7

ALTERACIONES. SOPORTE. T.A.C.

LOCALIZACIÓN DE FENDAS. REGIÓN POSTERIOR DEL CUELLO.
CORTE TRANSVERSAL.

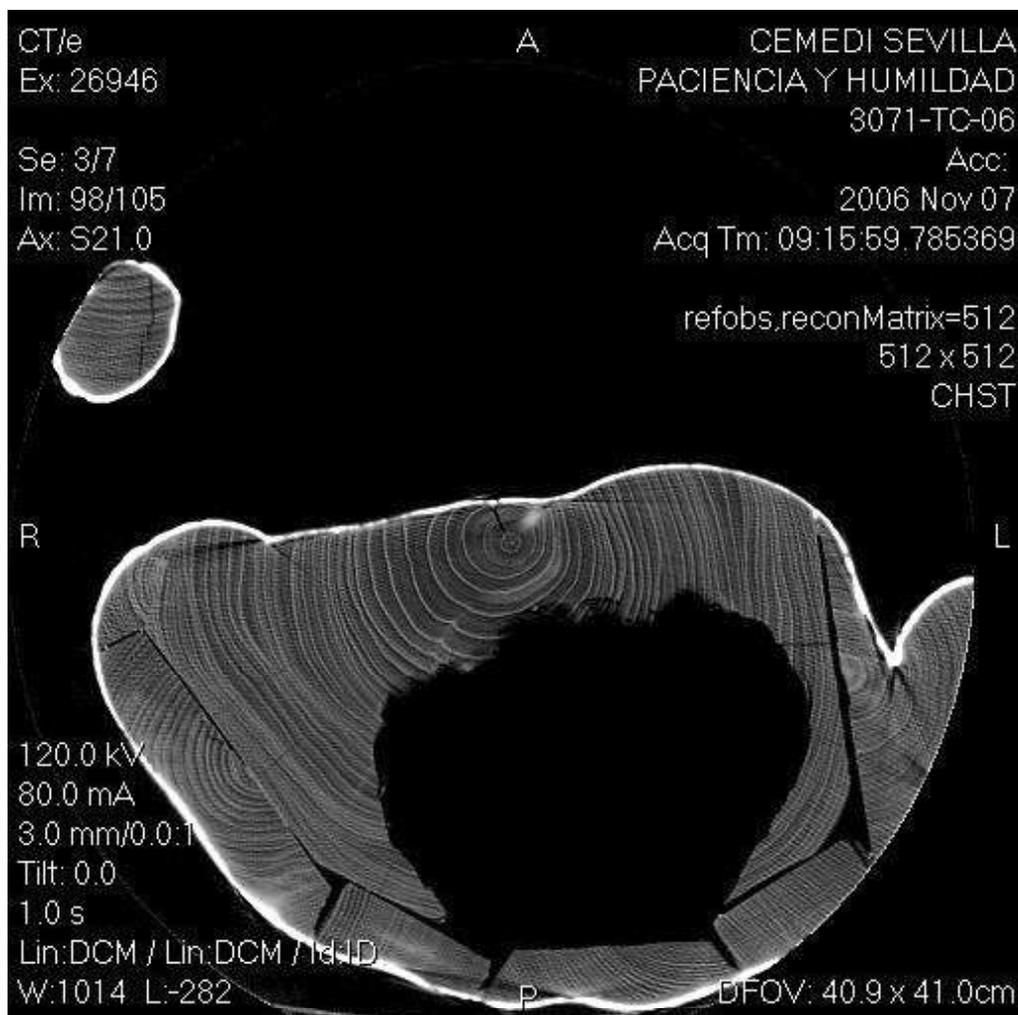
Figura II.8

ALTERACIONES. SOPORTE. T.A.C.

DESENCUENTROS ENTRE LAS PIEZAS DE MADERA QUE DAN FORMA A LA ESPALDA. CORTE TRANSVERSAL.

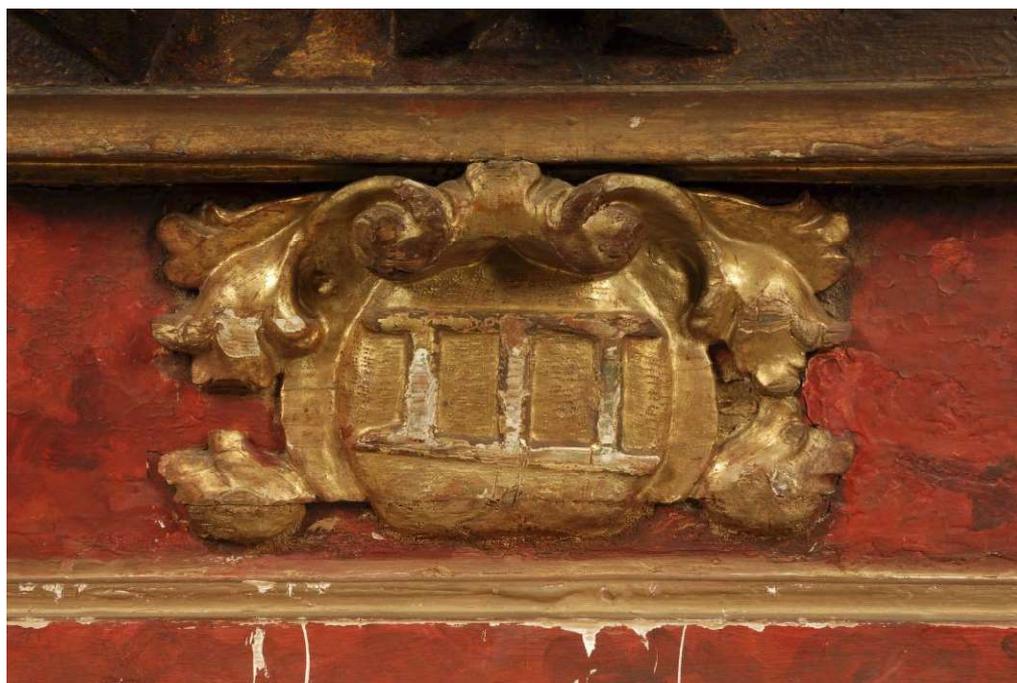
Figura II.9

ALTERACIONES. SOPORTE.

PERDIDAS DE SOPORTE EN LAS CARTELAS.

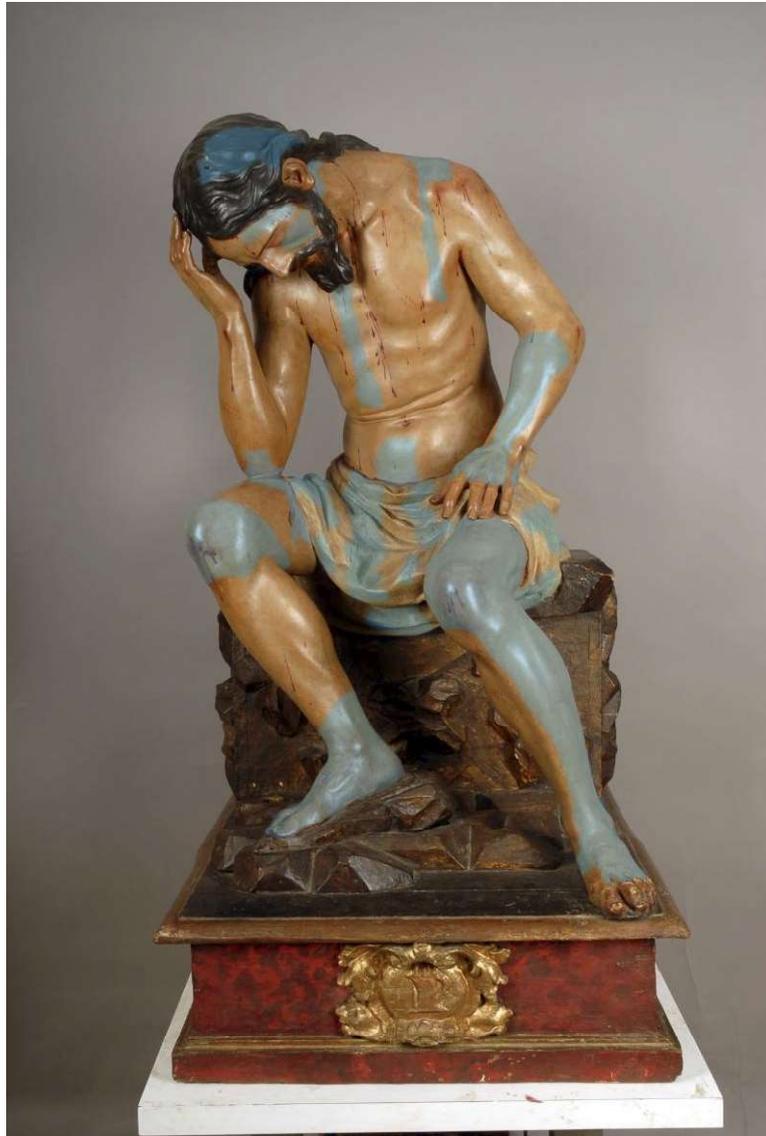
Figura II.10

ALTERACIONES. POLICROMIA.

LOCALIZACIÓN DE REPINTES.

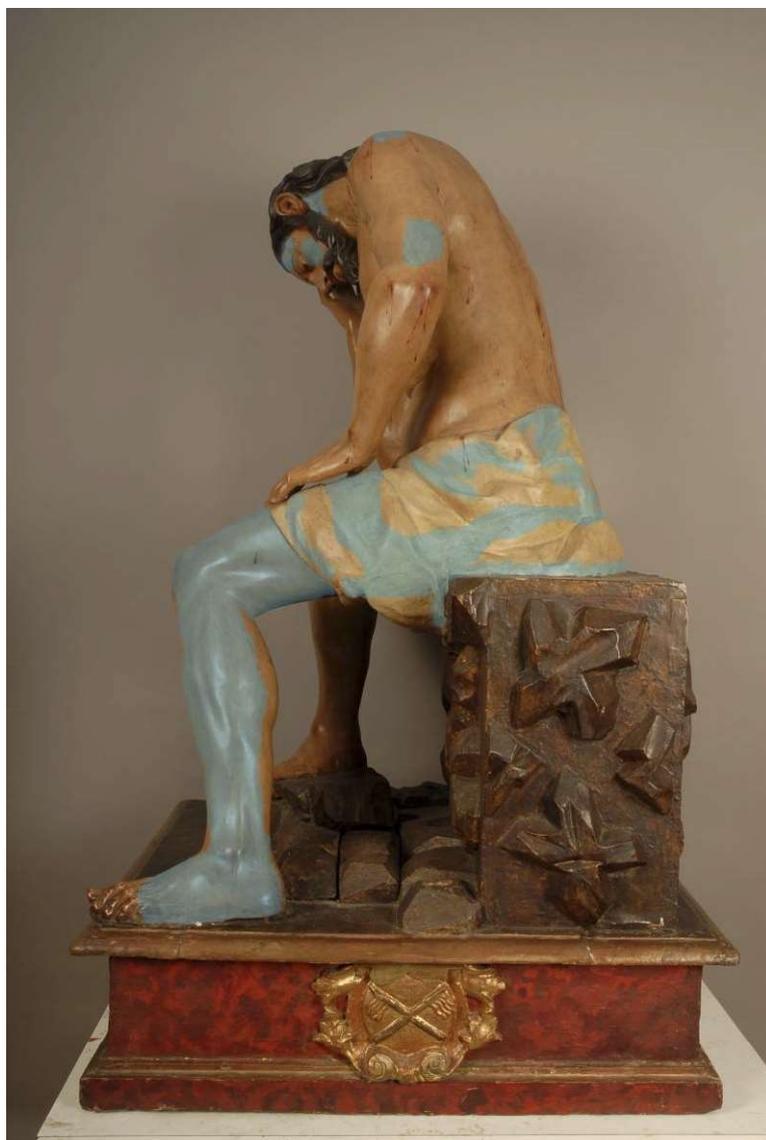
Figura II.11

ALTERACIONES. POLICROMIA.

LOCALIZACIÓN DE REPINTES.

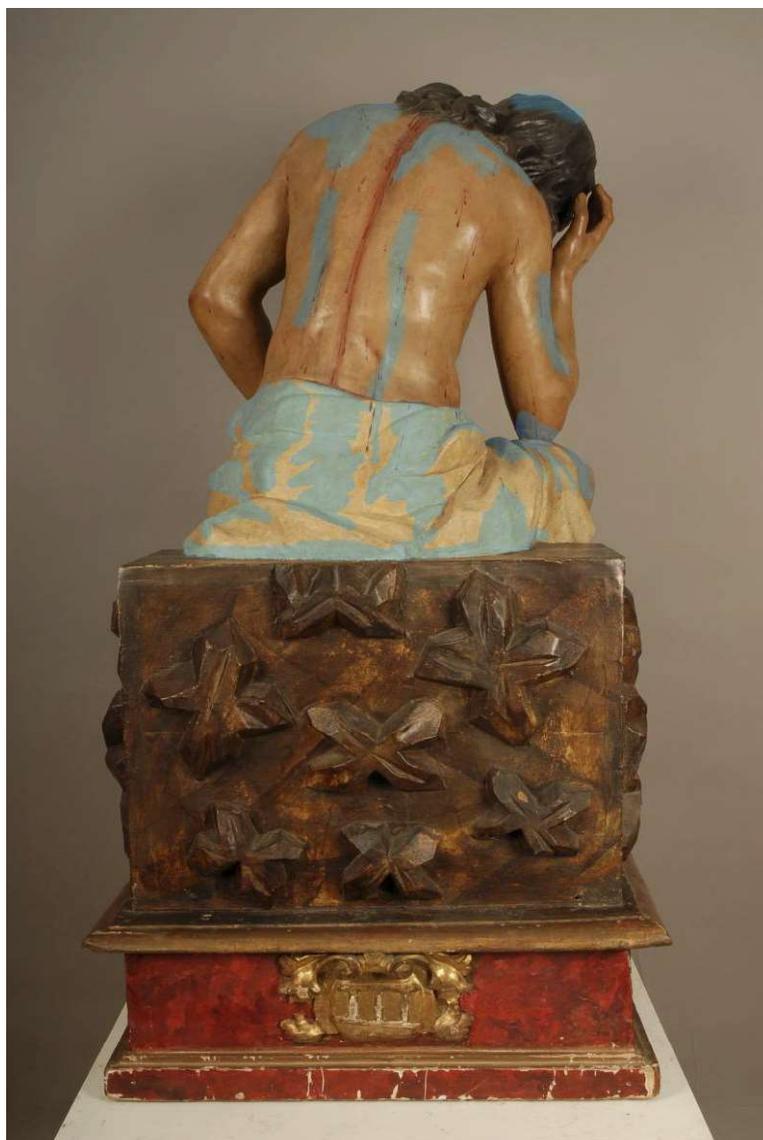
Figura II.12

ALTERACIONES. POLICROMIA.

LOCALIZACIÓN DE REPINTES.

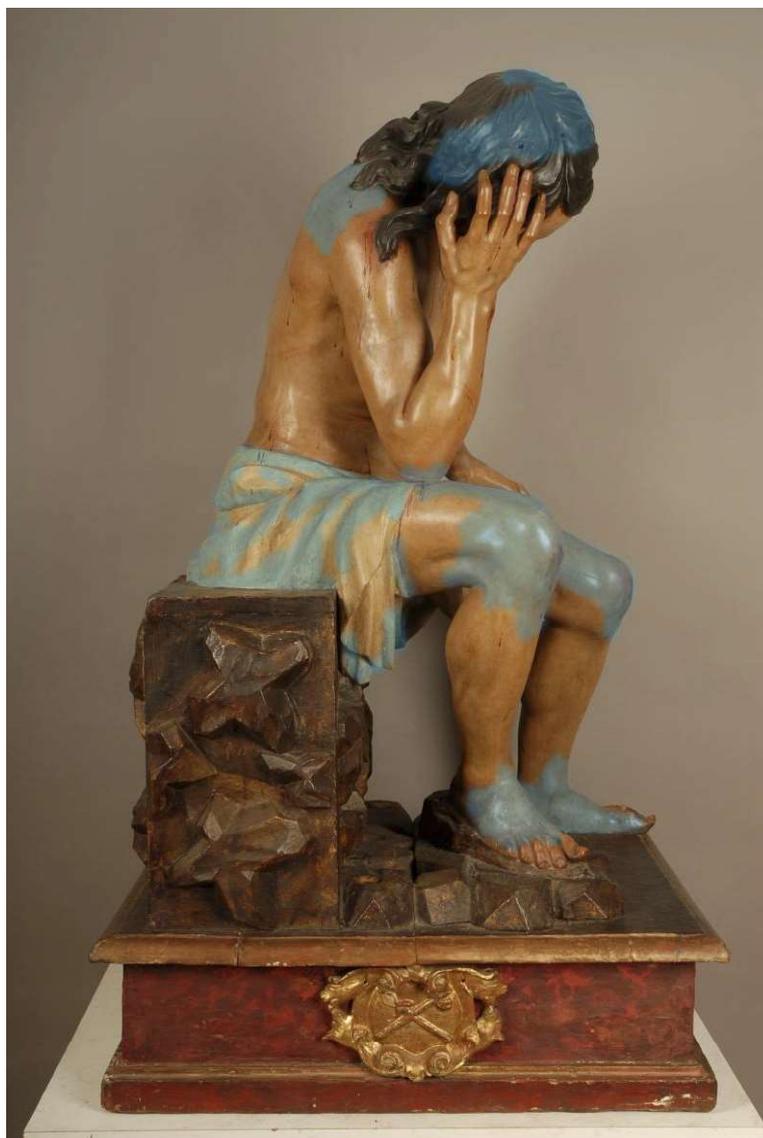
Figura II.13

ALTERACIONES. POLICROMIA.

LOCALIZACIÓN DE REPINTES.
