**INFORME DIAGNÓSTICO Y PROPUESTA DE INTERVENCIÓN**  
**"CRISTO YACENTE" ATRIBUIDA A PABLO DE ROJAS**  
**PRIEGO DE CÓRDOBA, CÓRDOBA**

Sevilla, 26 de Marzo de 2003

## **INFORME DIAGNÓSTICO DEL CRISTO YACENTE DE LA HERMANDAD DE LA SOLEDAD DE PRIEGO DE CÓRDOBA, CÓRDOBA**

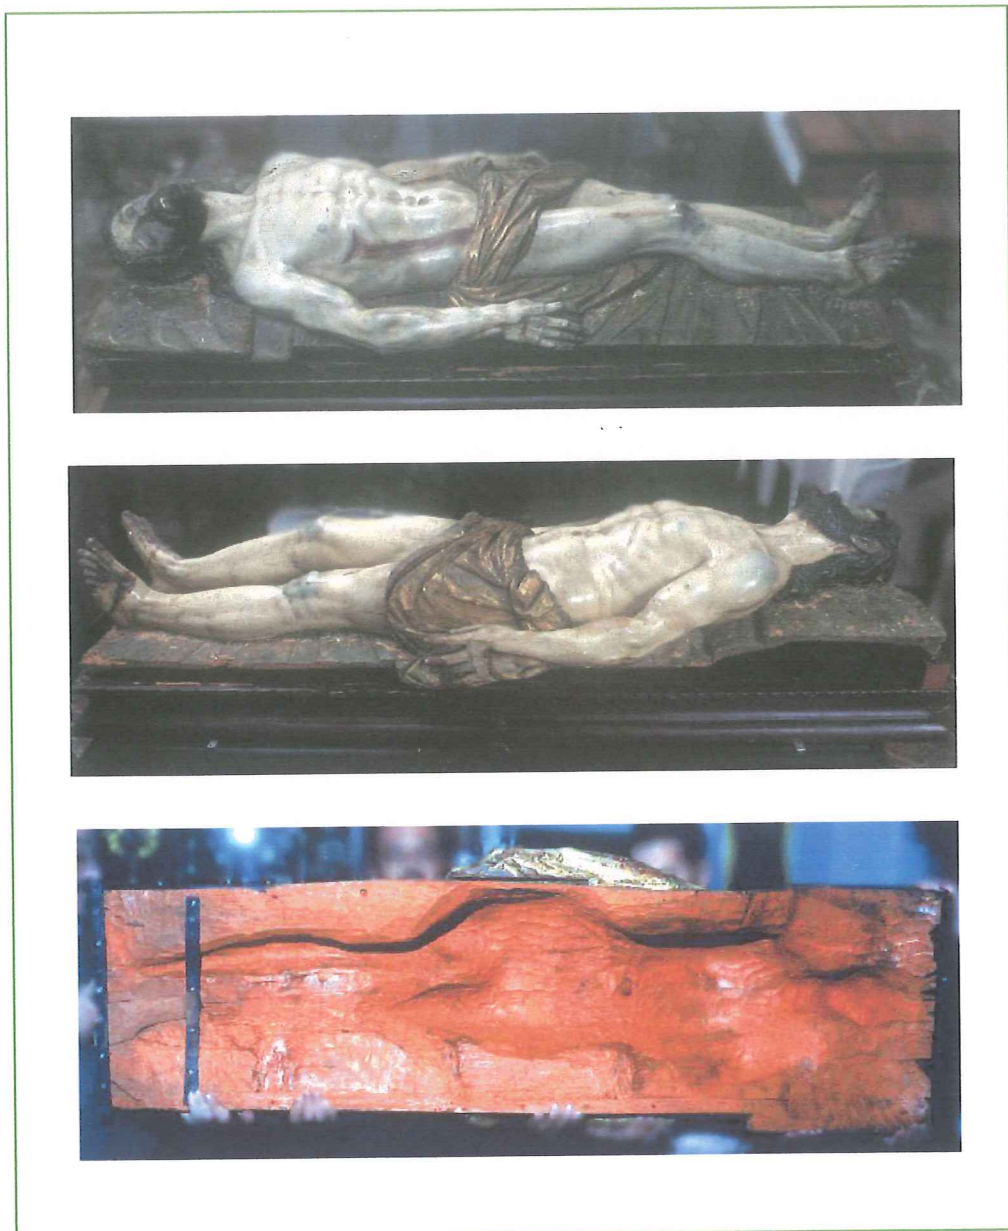
**FOTO Nº 1**

**VISTAS GENERALES DE LA IMAGEN  
VISTA GENERAL DEL REVERSO DE LA MISMA  
ESTADO DE CONSERVACIÓN ACTUAL**

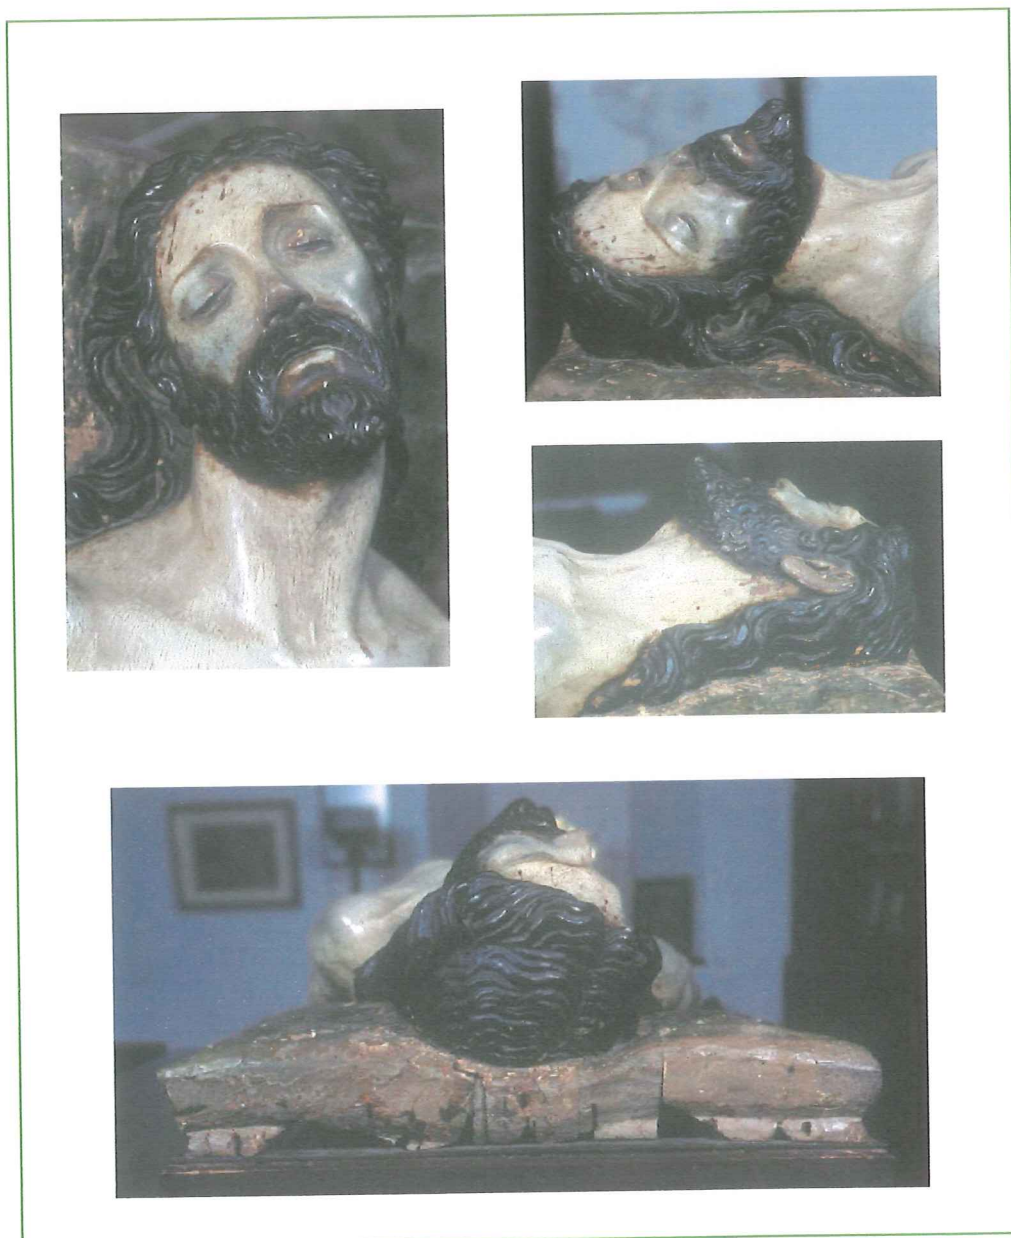
**FOTO Nº 2**

**DETALLES DE LA CABEZA DEL CRISTO  
VISTA GENERAL LATERAL DE LA IMAGEN  
ESTADO DE CONSERVACIÓN ACTUAL**

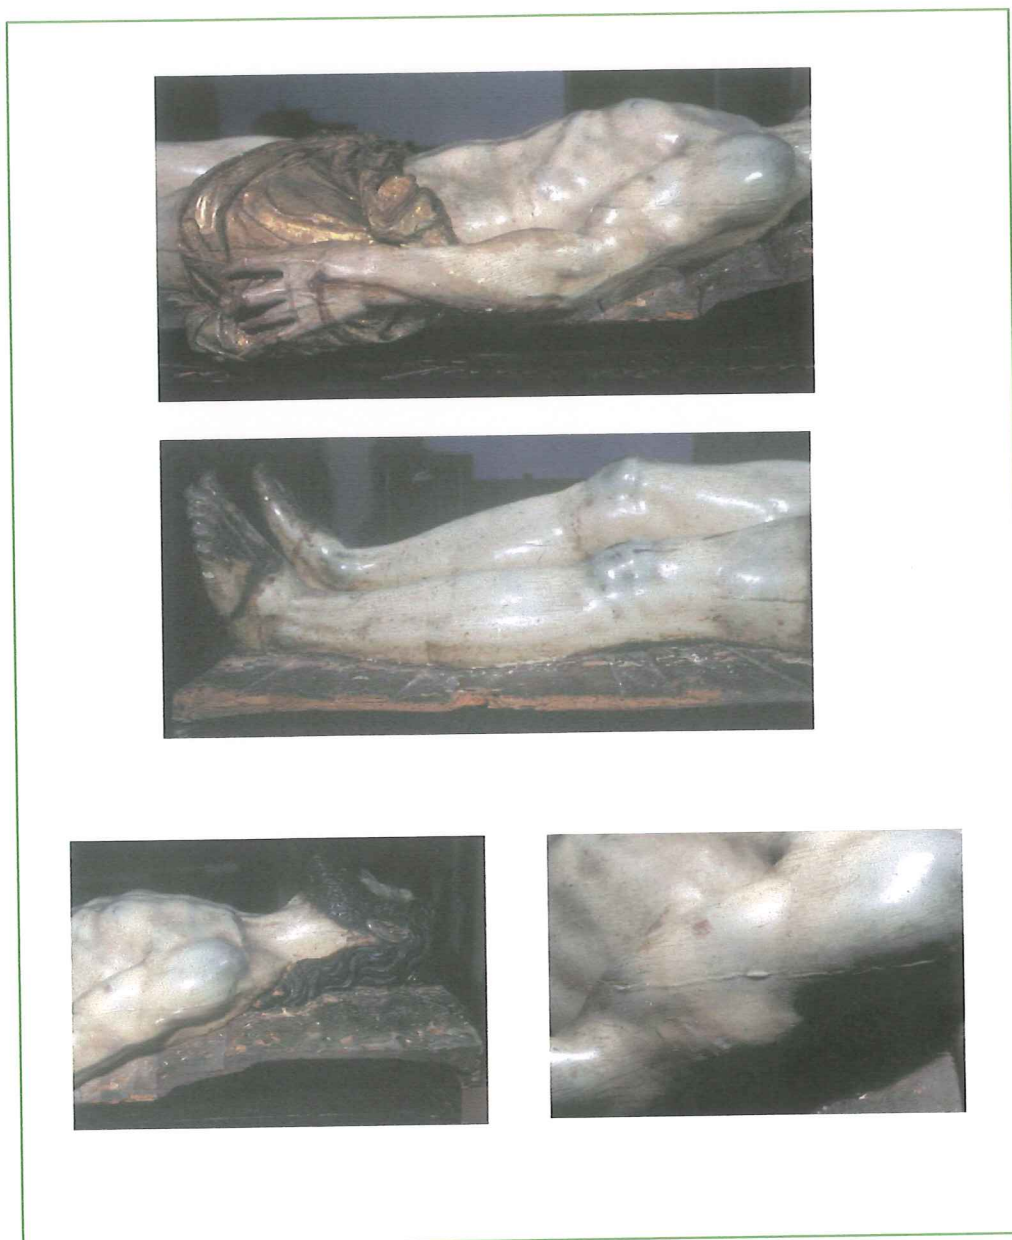
**FOTO N° 3**

**DETALLES DEL TORSO Y DE LAS PIERNAS DEL CRISTO  
ESTADO DE CONSERVACIÓN ACTUAL**

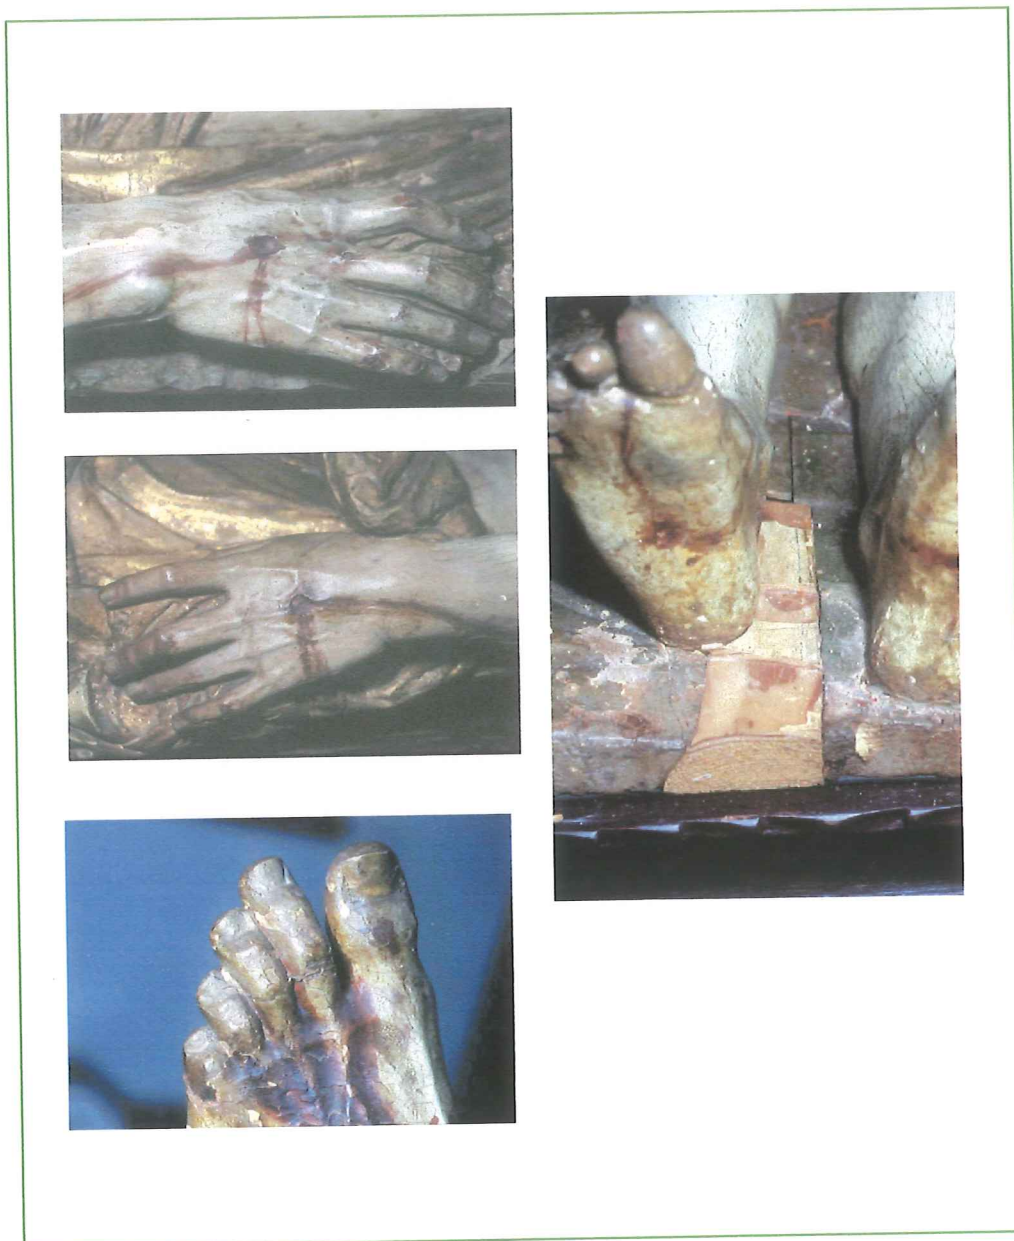
**FOTO N° 4**

**DETALLES DE LAS MANOS Y LOS PIES DEL CRISTO  
ESTADO DE CONSERVACIÓN ACTUAL**

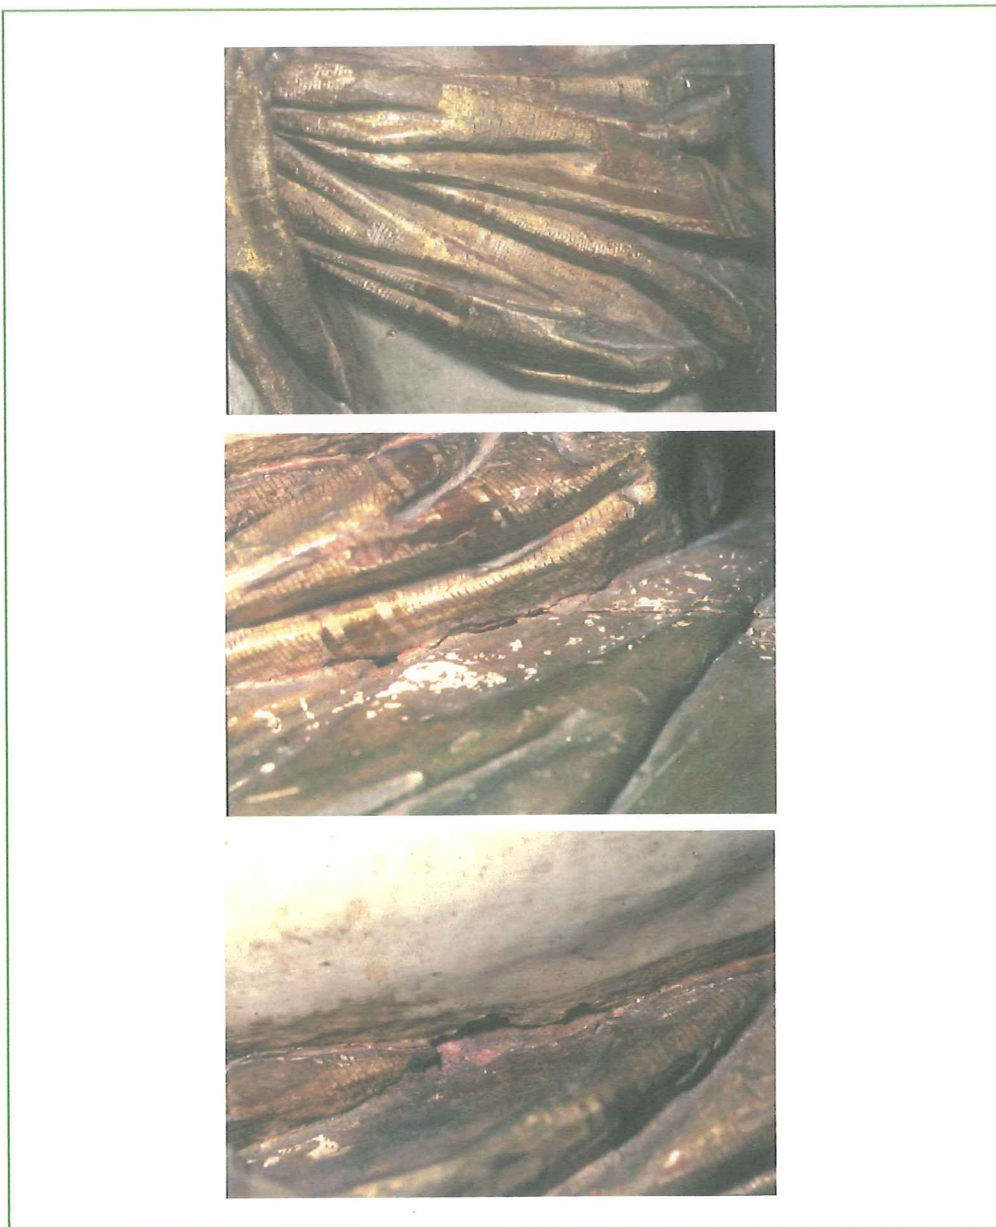
**FOTO N° 5**

Por otro lado y debidas posiblemente al espesor mínimo de la madera de base en las zonas de unión del cuerpo del Cristo con la sábana, se detectan algunas grietas y fisuras en estas zonas.

**DETALLES DEL SUDARIO Y DE LA APERTURA DE LA UNIÓN DE LA  
TALLA DEL CRISTO CON EL SUDARIO Y EL COLCHÓN  
ESTADO DE CONSERVACIÓN ACTUAL**

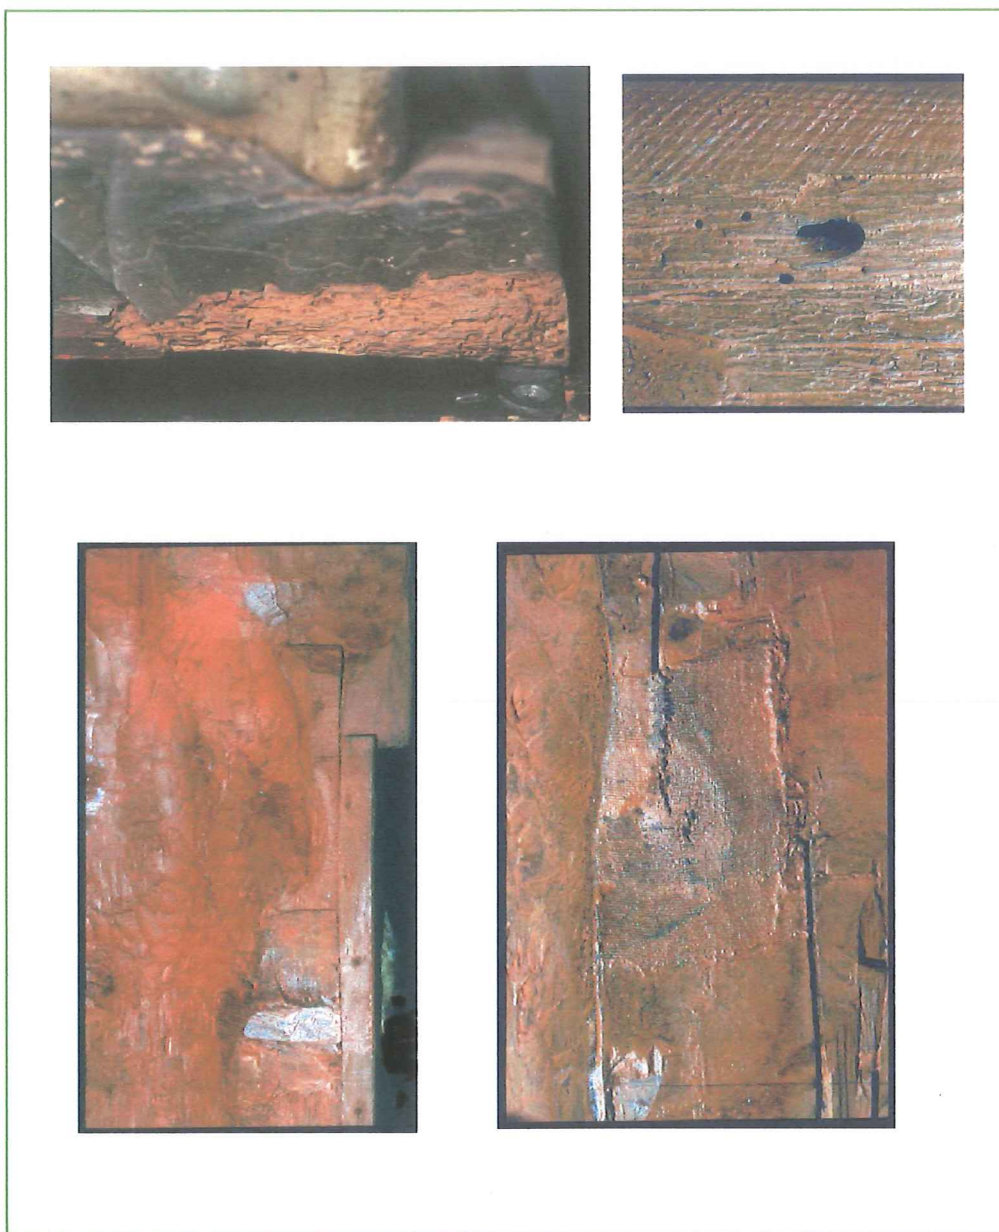
**FOTO Nº 6**

Se observa un ataque de insectos xilófagos sin actividad aparente, y que ha sido tratado por la Hermandad.

Las intervenciones más patentes son la capa de color naranja que cubre todo el reverso de la escultura y los parches de tela pegados en las zonas de abertura de los ensamblajes. También una pieza de nueva ejecución colocada en el lado izquierdo de la sábana (40 cm de largo x 4 cm de ancho) y otra

**DETALLES DEL SOPORTE: ATAQUE DE INSECTOS XILÓFAGOS,  
PINTURA APLICADA POR EL REVERSO DE LA TALLA, PIEZA DE  
TELA PARA CUBRIR UNA GRIETA POR EL REVERSO.  
ESTADO DE CONSERVACIÓN ACTUAL**

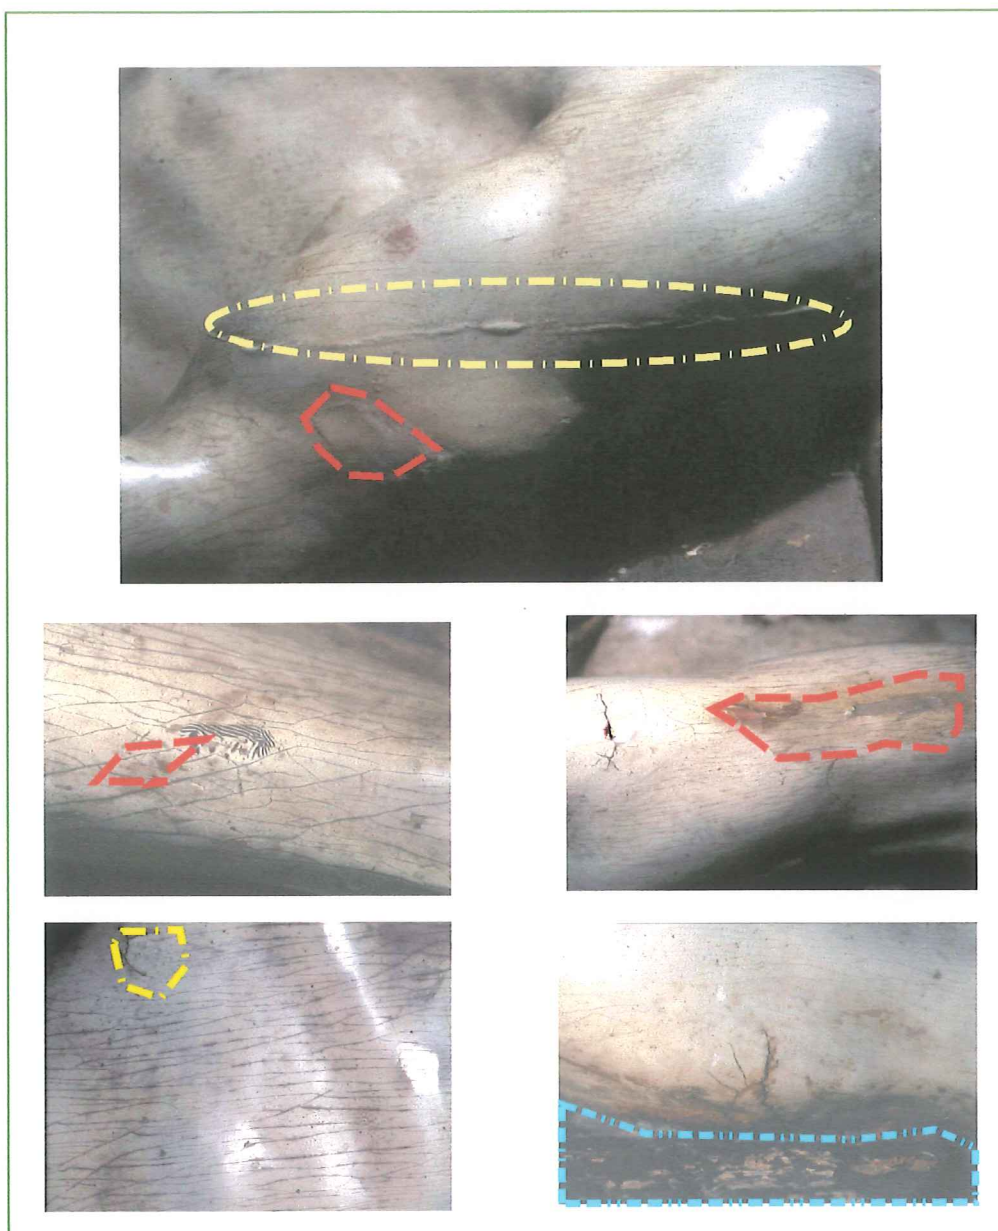
**GRÁFICO Nº 1**

**ALTERACIONES DEL CONJUNTO ESTRATIGRÁFICO**

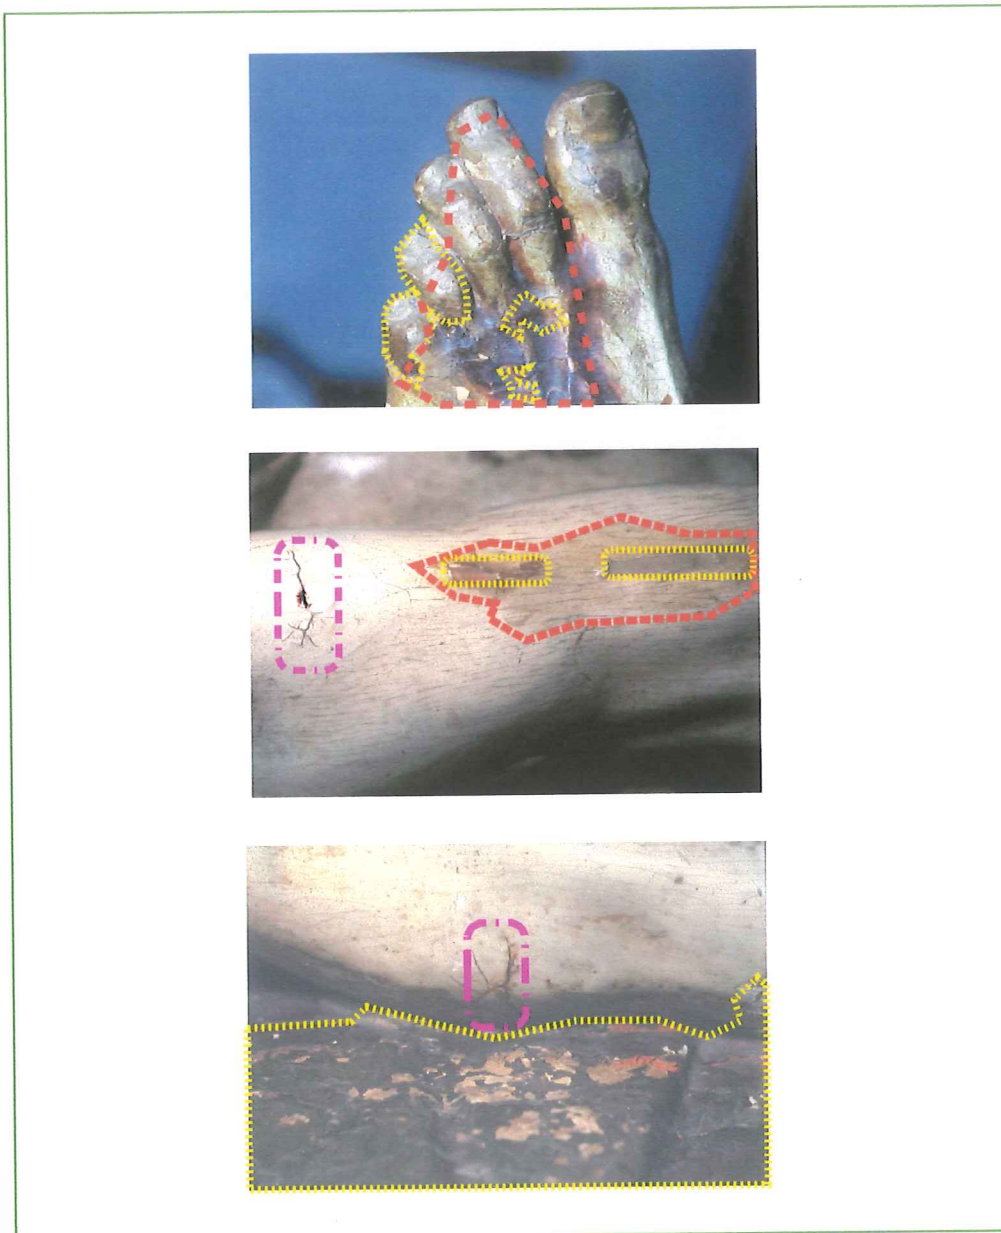
GRÁFICO N° 2

### ALTERACIONES DE LA PELÍCULA PICTÓRICA

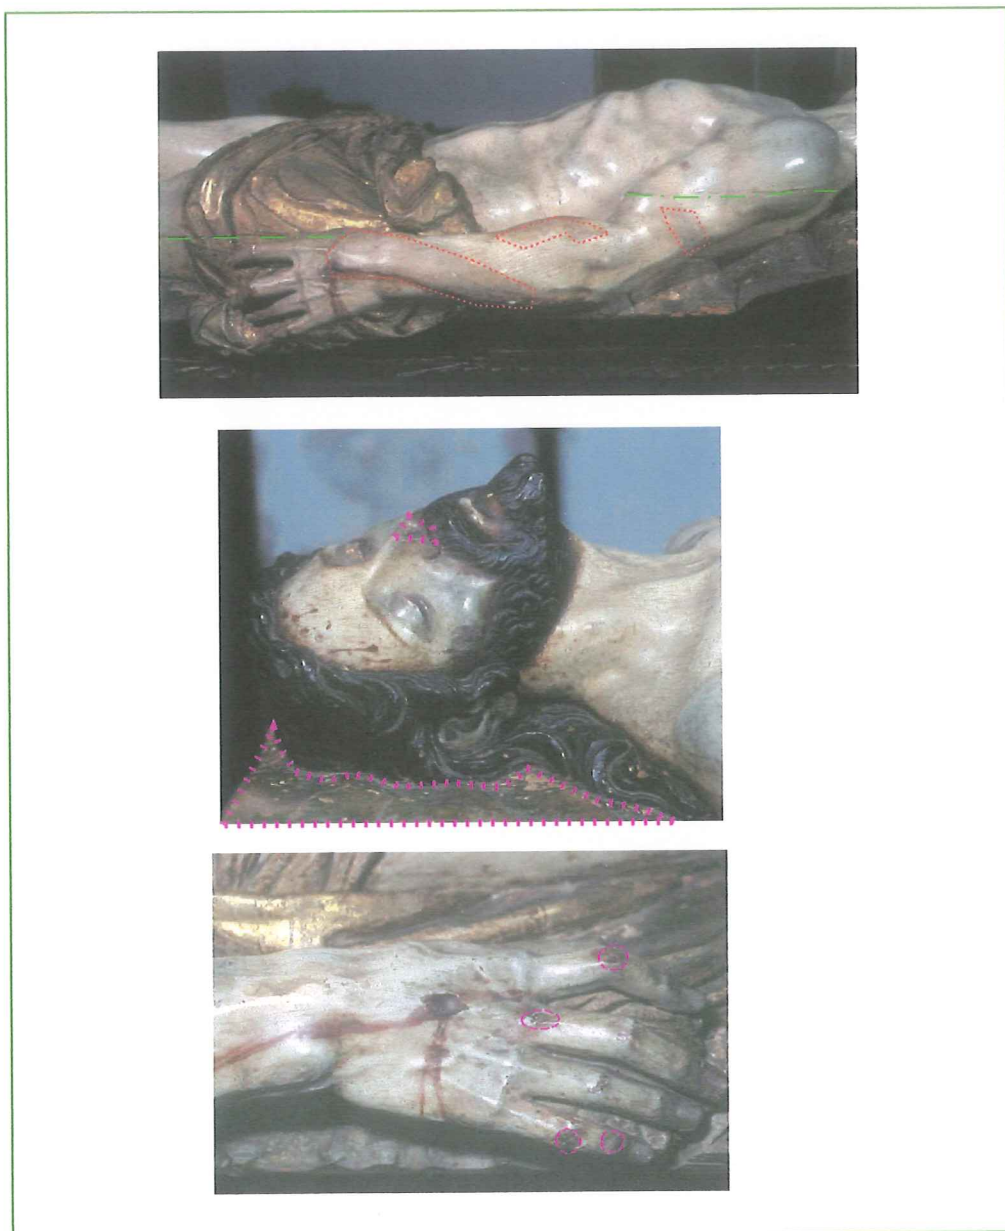
**GRÁFICO N° 3**

**ALTERACIONES DE LA PELÍCULA PICTÓRICA**

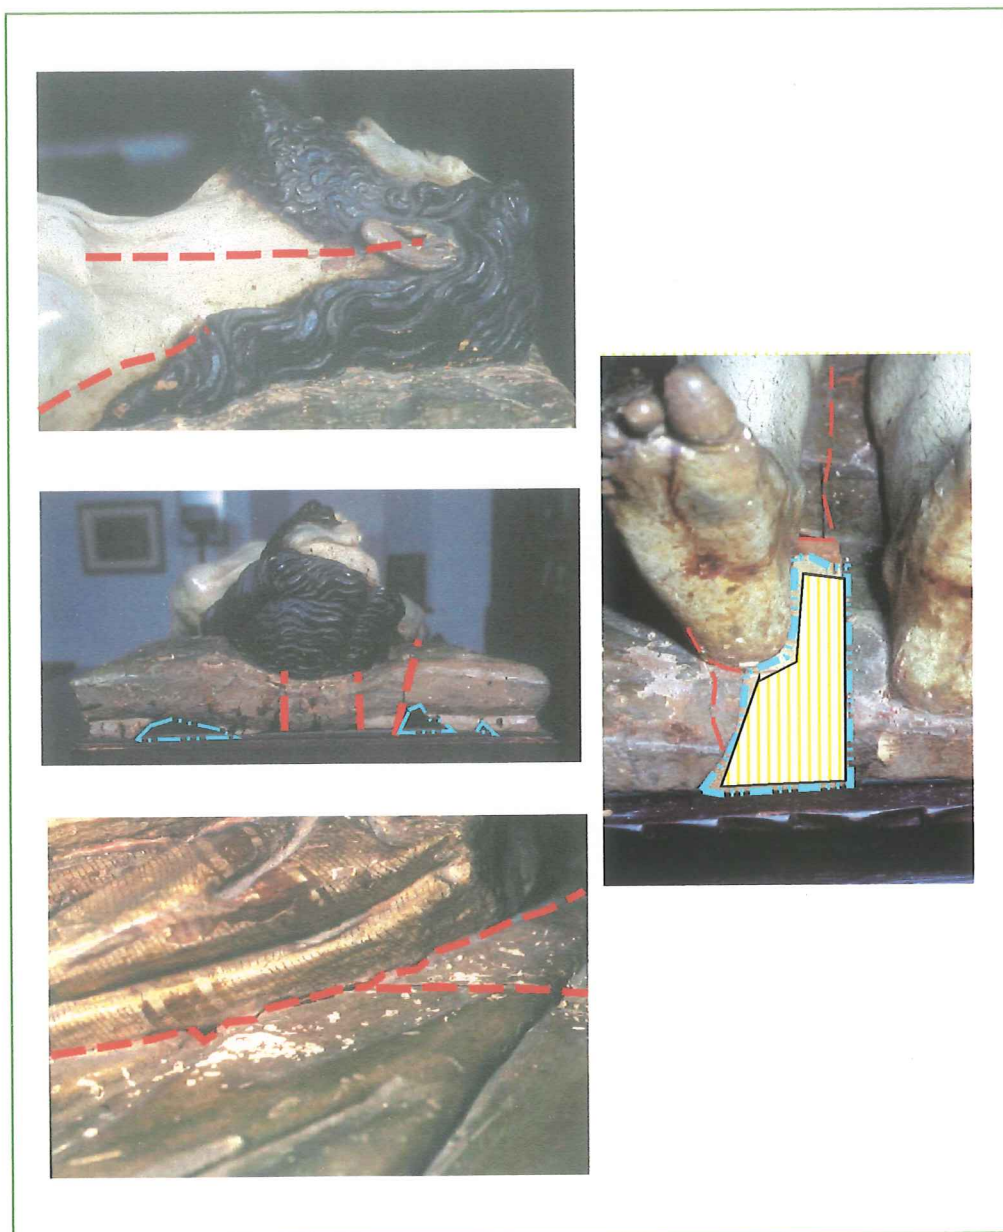
GRÁFICO N° 4

**ALTERACIONES DEL SOPORTE**

Grietas y fisuras
-

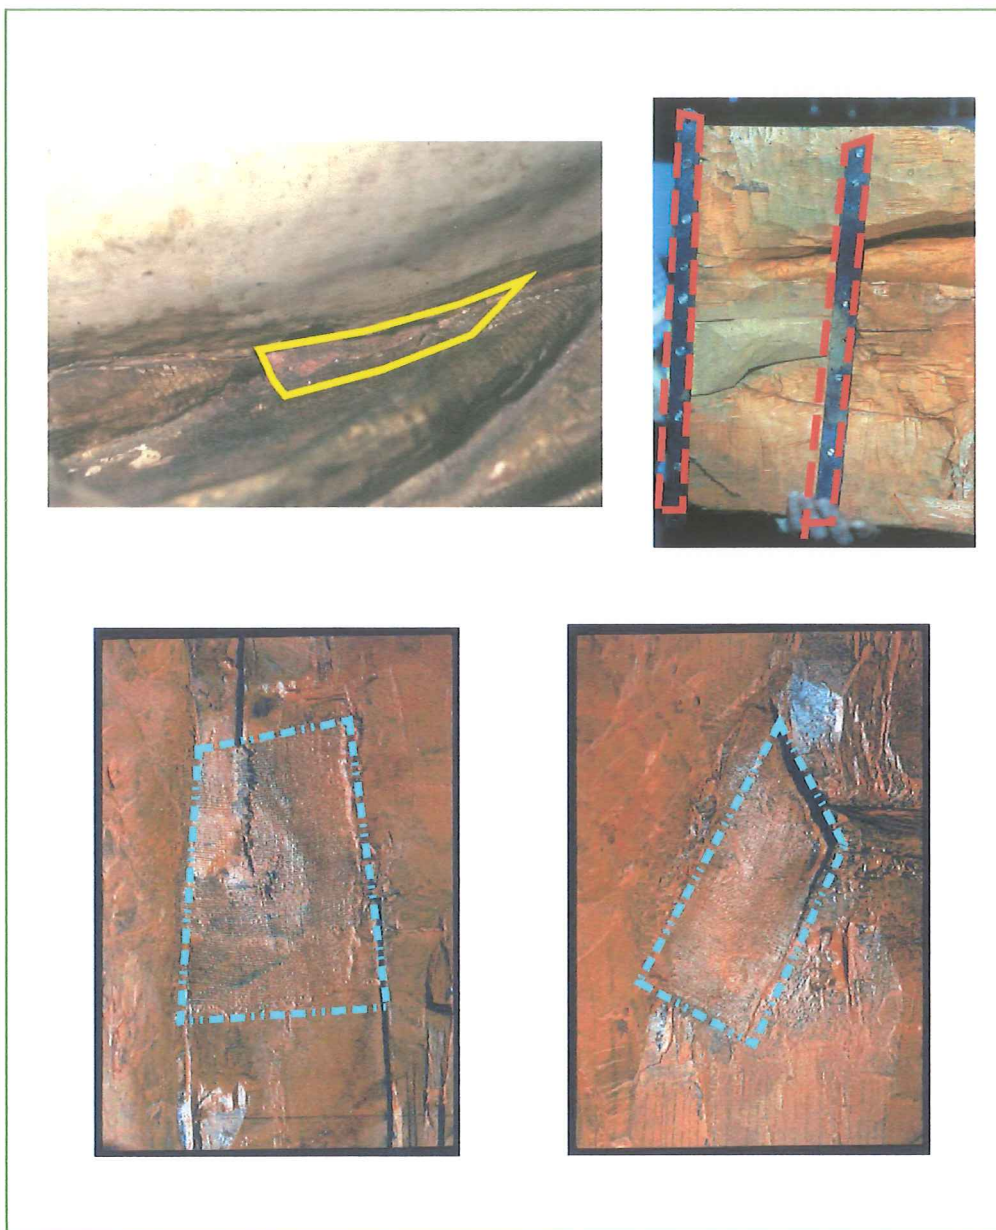
**GRÁFICO N° 5**

**ALTERACIONES DEL SOPORTE. INTERVENCIÓN ANTERIOR**

Piezas de tela del reverso para tapar grietas del anverso.
