MEMORIA FINAL DE INTERVENCIÓN
CRISTO DEL AMOR Y VIRGEN DOLOROSA.

Iglesia de Santa María de la Victoria

Málaga

INSTITUTO ANDALUZ DEL PATRIMONIO HISTÓRICO
Centro de Intervención en el Patrimonio Histórico

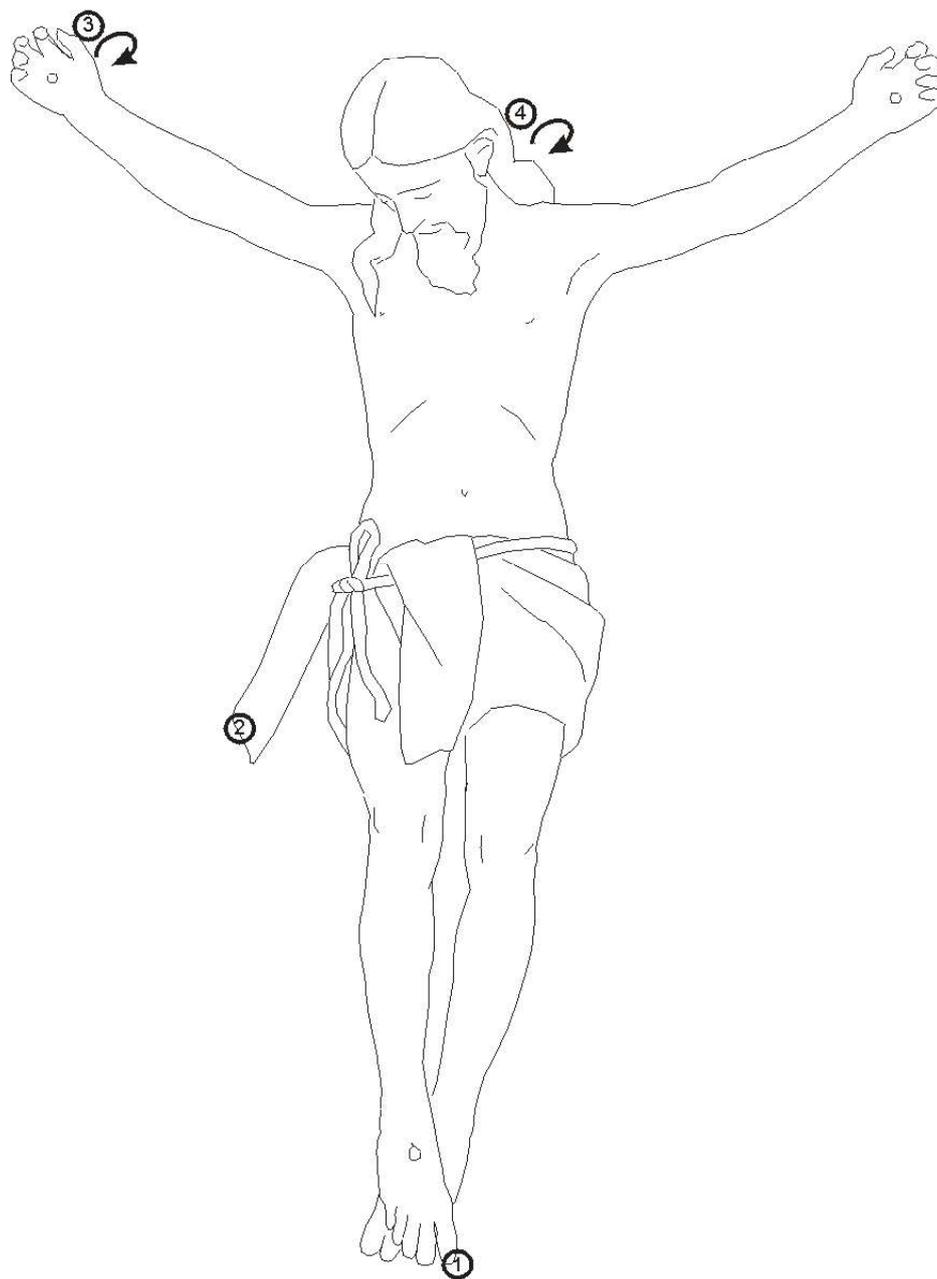
FIGURA II.1

Toma de muestras de policromía. Localización.

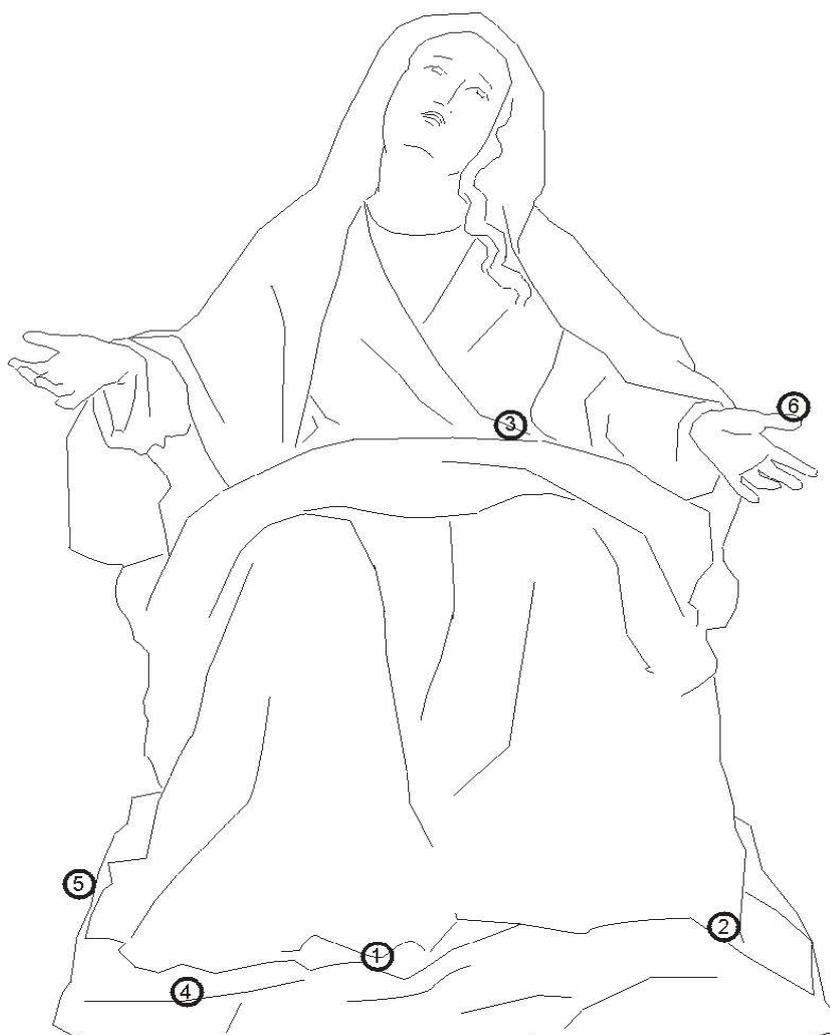
FIGURA II.2

Toma de muestras de policromía. Localización.

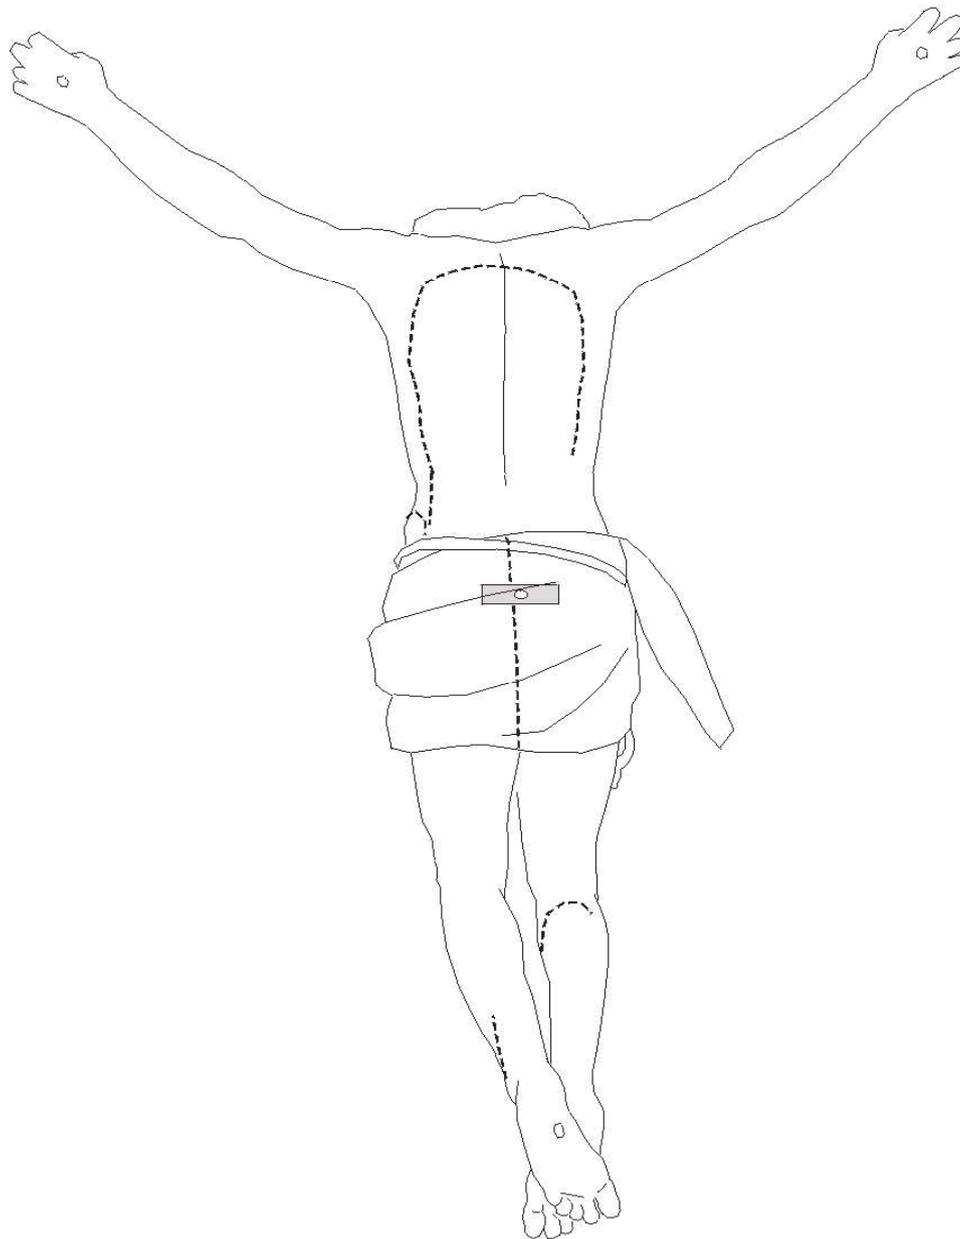
FIGURA II.4

En alguna restauración antigua se había encolado tela y estopa para reforzar la grieta con sentido vertical que recorre el torso de la escultura del crucificado. Esta tela que se había colocado se encontraba agrietada por el centro a causa de los movimientos de contracción y dilatación de la madera. El tejido y la estopa se encontraban ocultos además, por estucos, masillas y repintes.

Así mismo, se encontraron elementos metálicos - tres tornillos de factura industrial - insertos en alguna pasada intervención a través del lateral de la lazada del sudario, para reforzar una fractura en esta zona.

- Alteraciones en el soporte
- Pletina de intervención anterior
- Fisuras

Tras la revisión del estado de las uniones de las distintas piezas se decide actuar en la fisura longitudinal que recorre el torso y sudario del Cristo. El tratamiento efectuado consistió en la retirada previa de los estratos sobrepuestos que consistían en repintes, estucos, masillas y una tela encolada. Posteriormente, una vez limpia la grieta, se pasó a la introducción de finas chirlatas de madera de pino envejecida unidas por una cola de unión (acetato de polivinilo). En una fisura localizada en el costado izquierdo del Cristo y en otra situada en el brazo derecho se actuó inyectando cola de pescado, ya que aunque existía una ligera separación entre los planos de ensamble, la grieta no permitía otro tipo de actuación.

Algunos de los elementos metálicos se eliminaron, como la pletina de hierro atornillada en la parte posterior del paño de pureza para el agarre del Crucificado a la cruz o dos de los tornillos insertos en la lazada del sudario. En esta zona tenía tres tornillos pero uno no se pudo eliminar por fracturarsele la cabeza a consecuencia de la oxidación que sufría. Una vez se habían eliminado los elementos metálicos situados en la lazada, se procedió limpiando el orificio de óxido, aplicando en el interior una resina acrílica (PB72) y rellenando con pasta de madera de serrín y acetato de polivinilo.

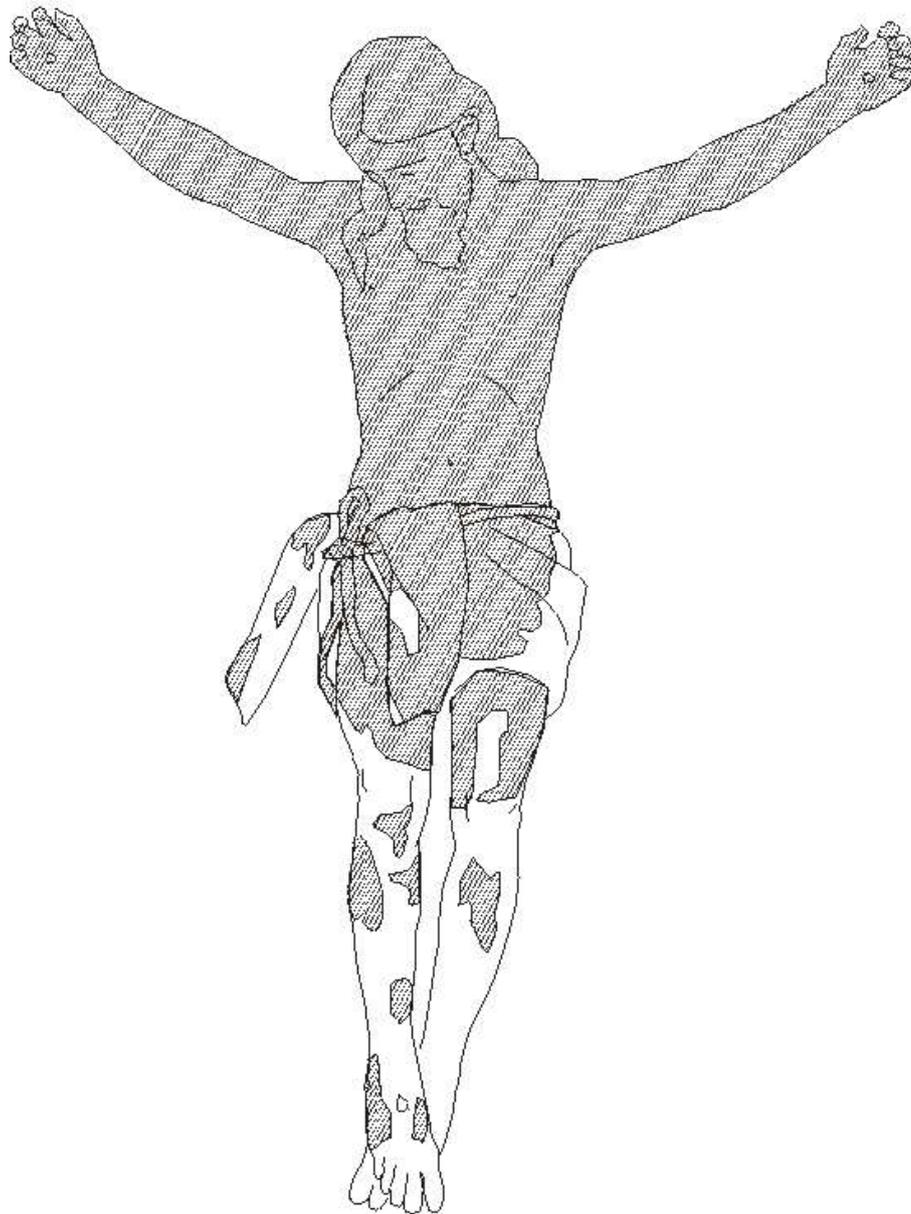
FIGURA II.5

Alteraciones en la policromía.
Localización de los principales repintes.

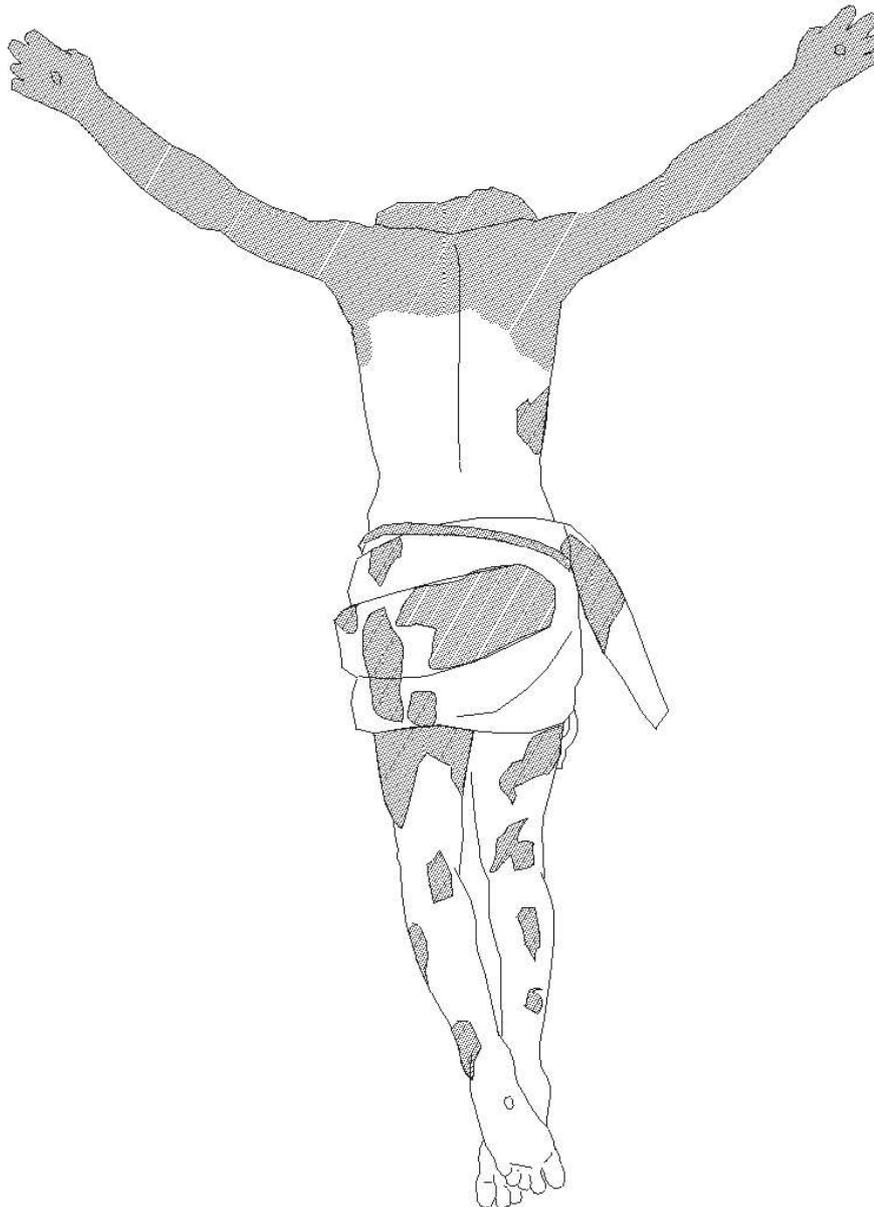
FIGURA II.6

Alteraciones en la policromía.
Localización de los principales repintes.

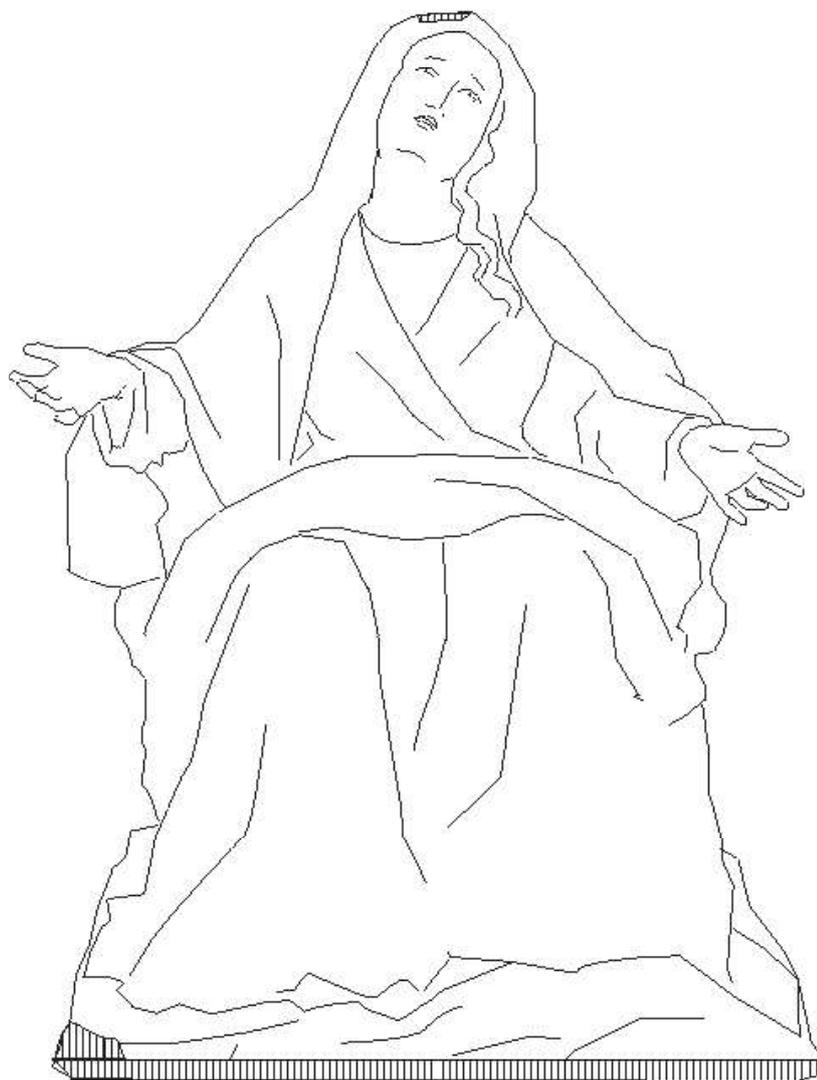
FIGURA II.7

Principales alteraciones en el soporte.
Reposiciones de intervenciones anteriores.

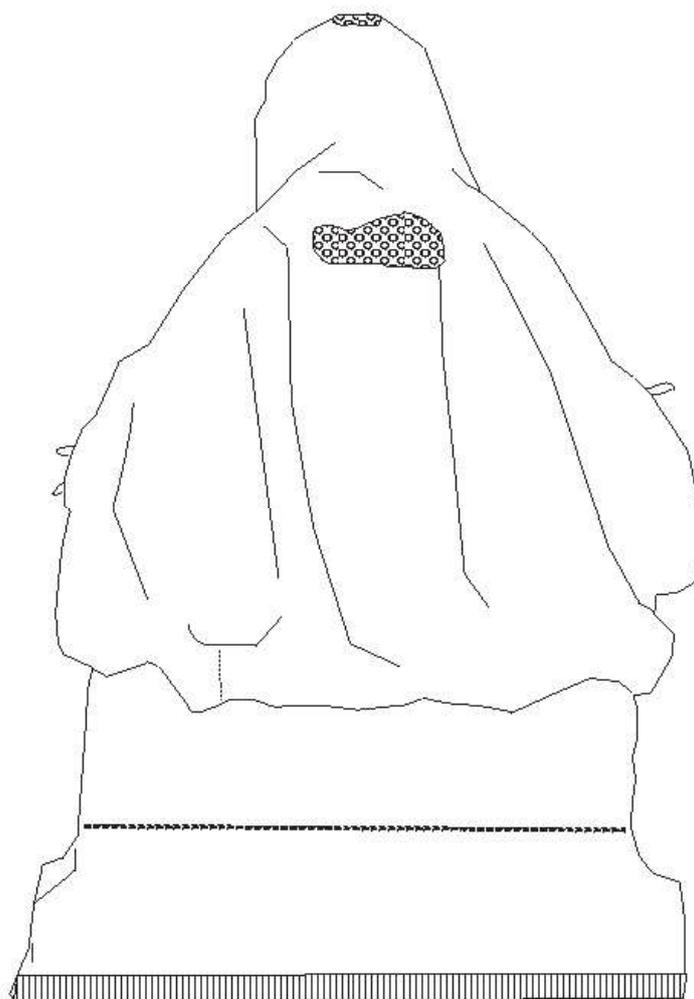
FIGURA II.8

Principales alteraciones en el soporte.

Zona con orificios

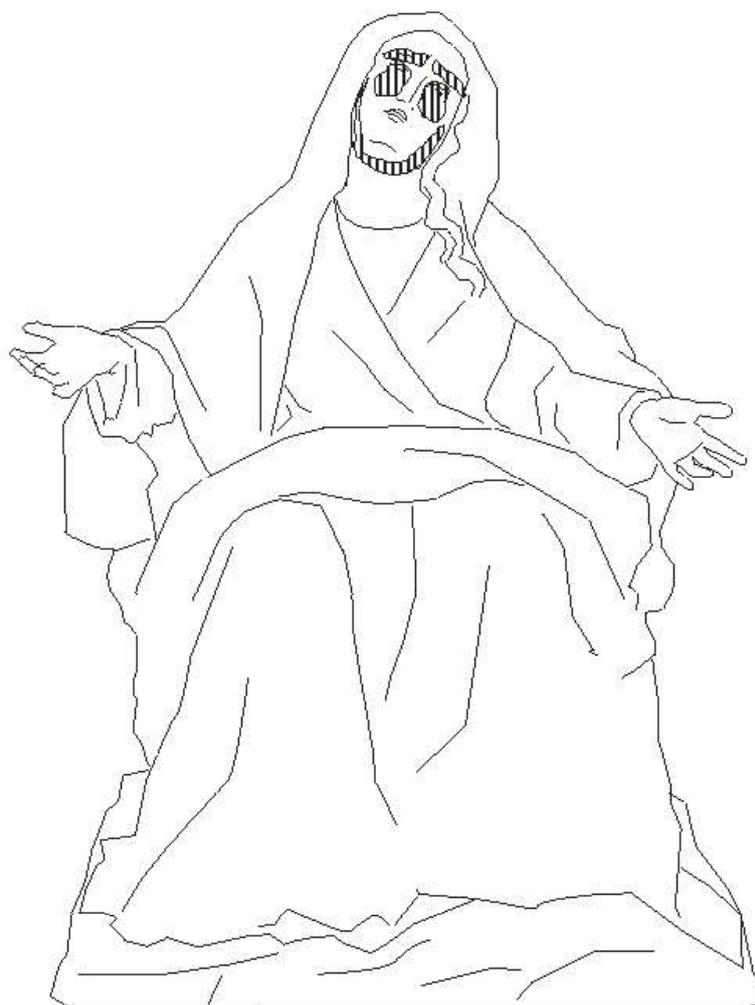
FIGURA II.9

En la Dolorosa se aprecia un gran hueco interno y las uniones de varias de las piezas constitutivas. En cuanto a la policromía, en el rostro se aprecian varias zonas de menor opacidad que el resto correspondientes al área de las cejas, las mejillas y una franja alrededor de la línea de la mascarilla. Estas diferencias tonales se atribuyen a faltas de la primera policromía que tiene blanco de plomo en su composición. (fig II.9)

La Dolorosa tenía pérdidas de policromía en la parte posterior del manto, en la roca y en las carnaciones. En el rostro de la Dolorosa se localizaron pérdidas importantes de una policromía subyacente, seguramente la original, alrededor de la fisura de unión de la mascarilla y en el área de las cejas y ojos.

Zonas con pérdidas de la primera policromía.

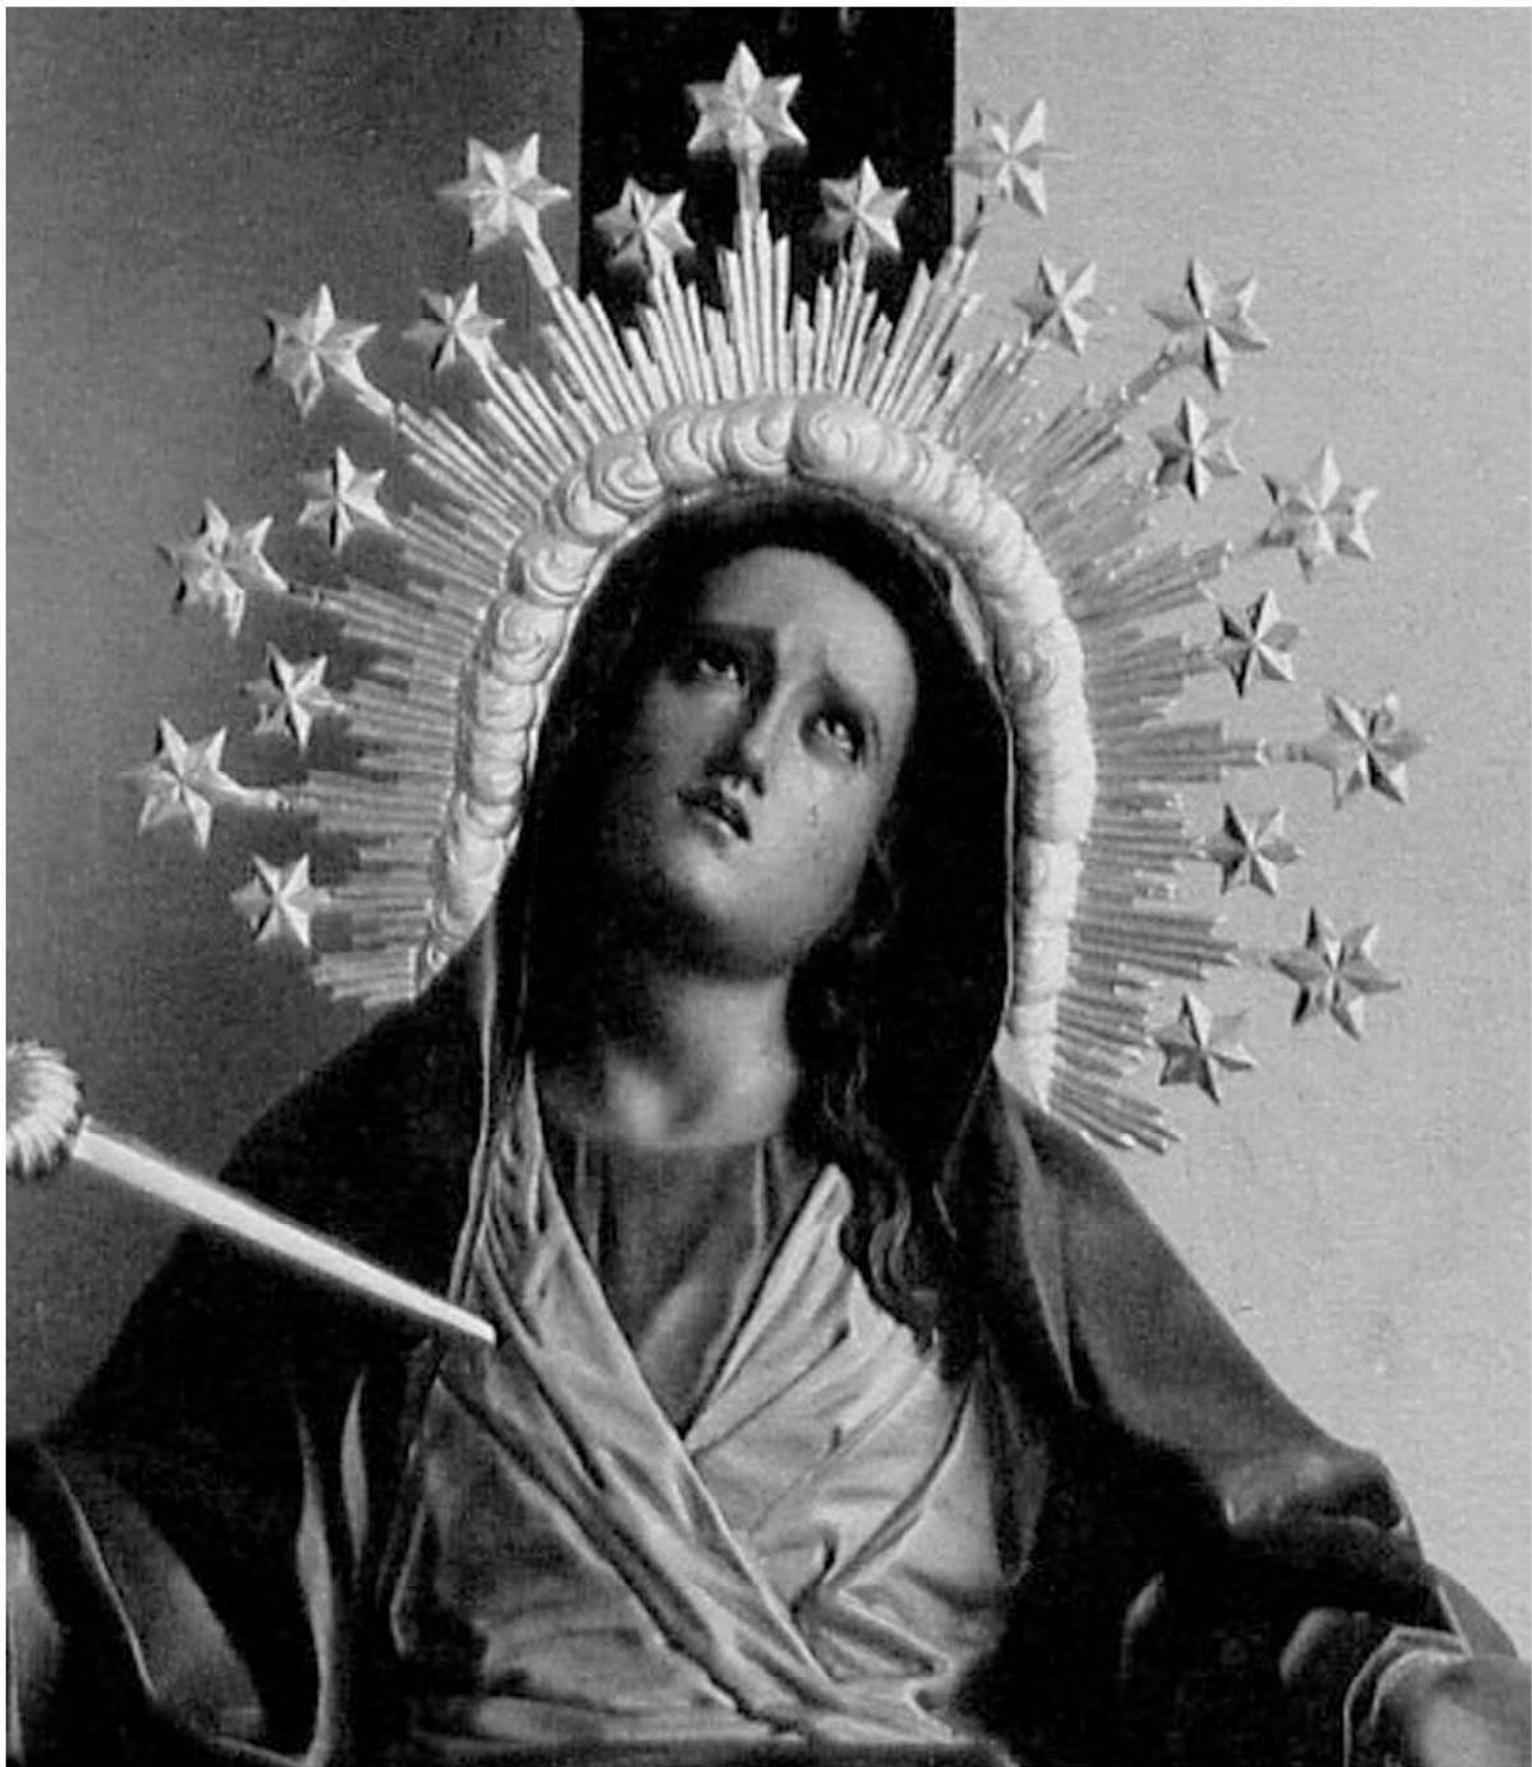
002-rostro virgen foto antigua.jpg

En una fotografía facilitada por la Hermandad y realizada hacia la década de los años veinte del siglo XX, se puede apreciar el aspecto del rostro de la imagen de la Virgen con anterioridad a estas restauraciones y como ha variado la expresión, sobre todo en la zona del entrecejo.
