**INFORME DIAGNÓSTICO Y PROPUESTA DE INTERVENCIÓN**

**CRISTO YACENTE. RUTE (Córdoba)**

**Enero 2007**

**Nº Reg.:** 7E/06

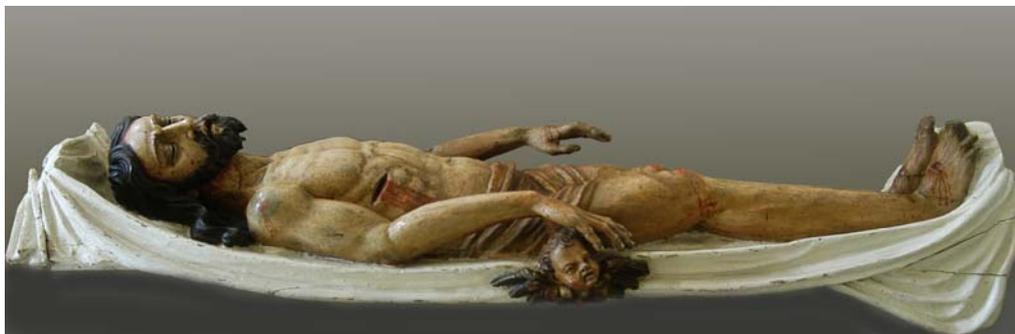
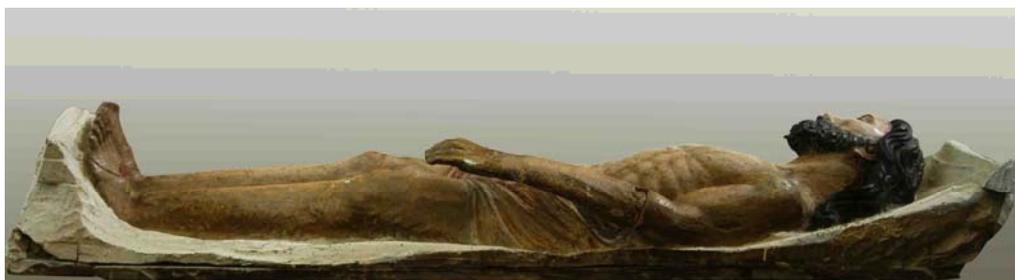
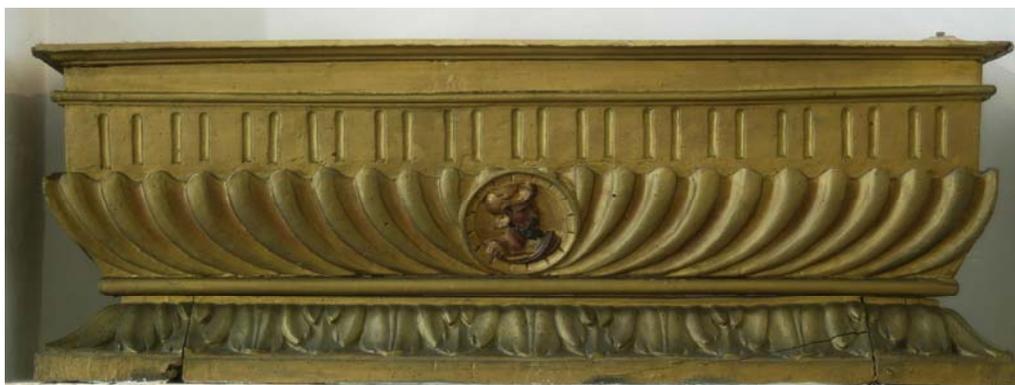
**Figura III.1**

Vistas generales.

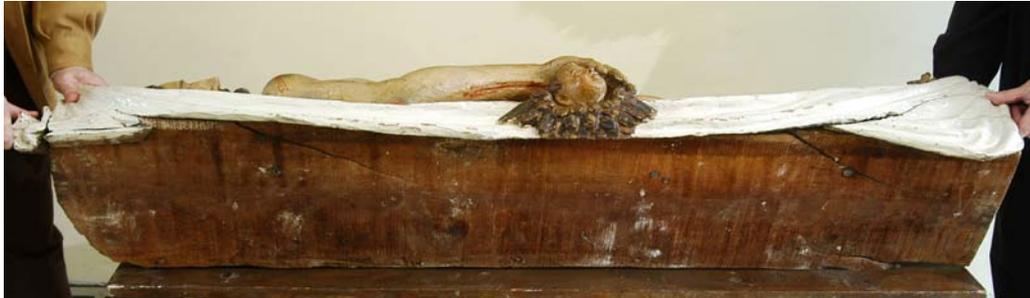
**Figura III.2**

El hueco interno queda cubierto por un tablón de madera de una sola pieza, la madera tiene la misma apariencia que la utilizada en la talla o en el sepulcro, pero no presenta el mismo tratamiento, en la cara interna del sepulcro se aprecia la huella de la hachuela utilizada para desbastar los tablonos y la tapa parece estar cortada con serrucho.

Reverso de la imagen del Cristo. El ahuecado de la pieza queda cubierto por un tablón.

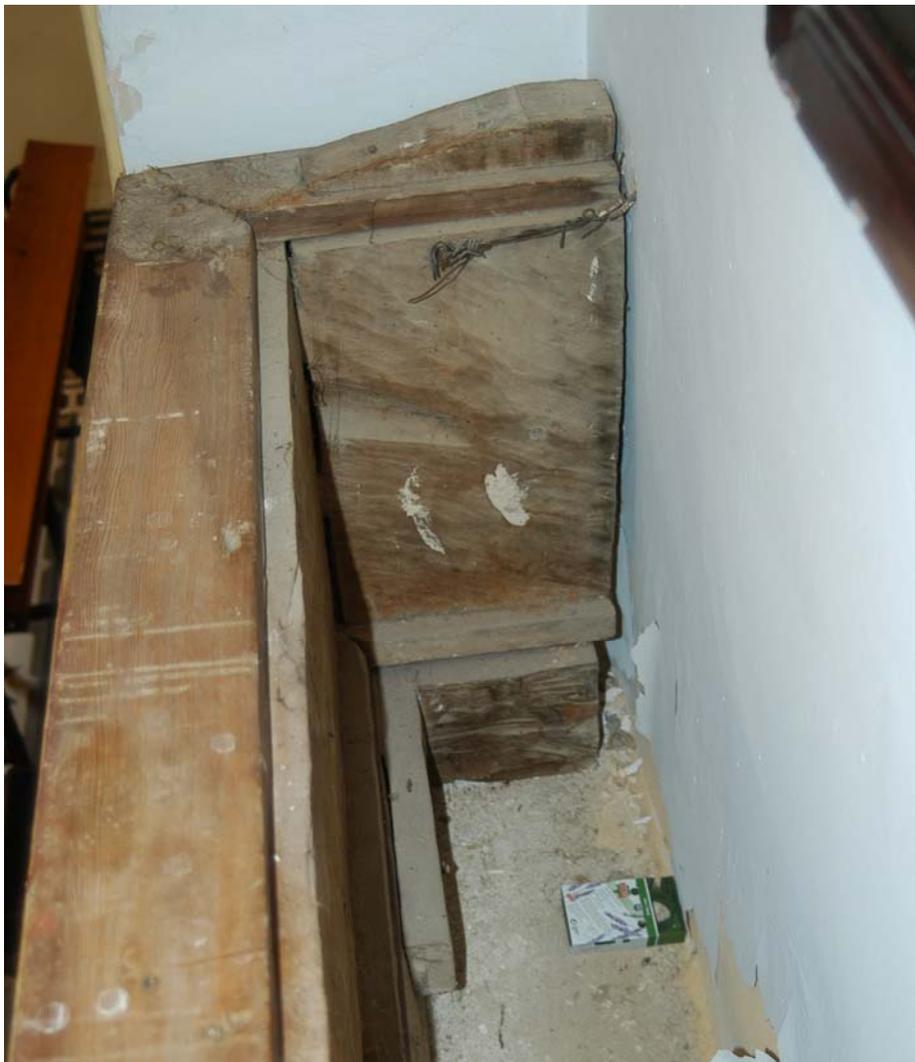
El sepulcro se construye con grandes tablonos para dar forma a la caja a la que se le añaden listones para ir definiendo las molduras. Los ensambles son "al hilo" salvo en las esquinas que son de "caja y espiga" o en "inglete", estos están reforzados con estopa. Figura III.1 y III.2.

Detalle del interior del sepulcro.

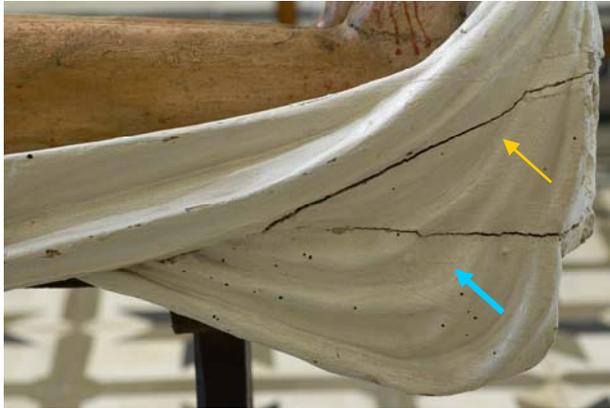
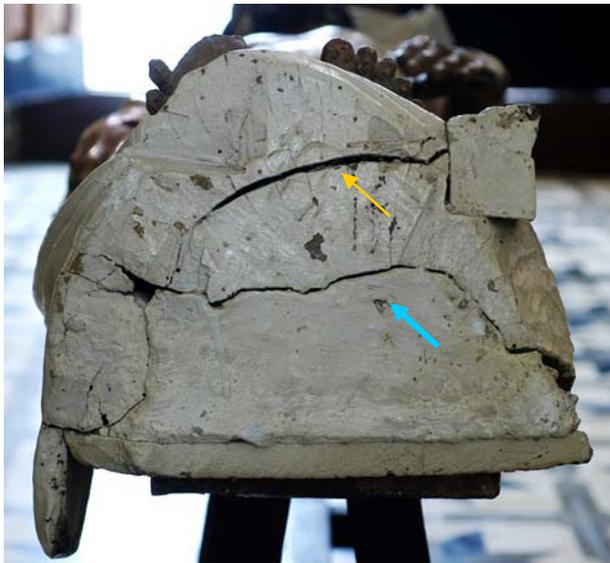
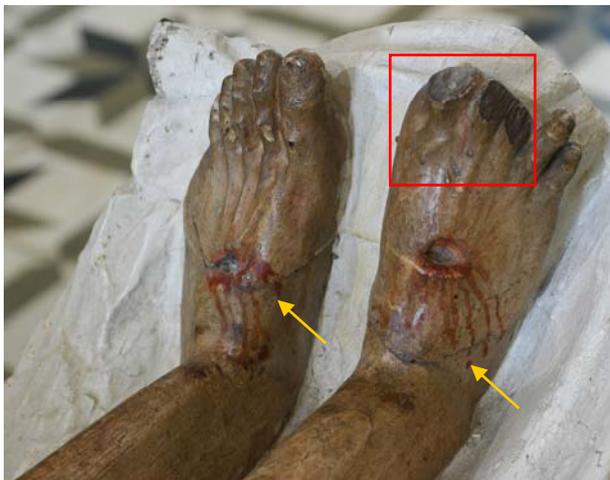
**Figura III.3**

Las grietas detectadas en la zona del tronco y sudario de la imagen se han ocasionado en el proceso natural de secado, son en su mayoría longitudinales siguiendo la dirección de la veta de la madera. No son profundas pero han afectado a los estratos policromos provocando pequeños desprendimientos en la zona. En la zona del tórax hay una pérdida lineal de policromía con forma cuadrangular que debe corresponder con un resane de madera realizado en el momento de ejecución de la obra.

En la zona de unión del antebrazo izquierdo hay pérdidas de fragmentos de soporte ocasionadas por puntillas utilizadas para mantener unido éste al brazo. Figura III.3 y III.5.

Pérdida de soporte.

Fendas originadas en el proceso de desecación.

Fisuras en la unión de piezas.

- Desinsectación en atmósfera controlada mediante gases inertes.
- Consolidación de la madera degradada por la acción de los insectos xilófagos.
- Revisión de los ensambles y consolidación o reensamblado.

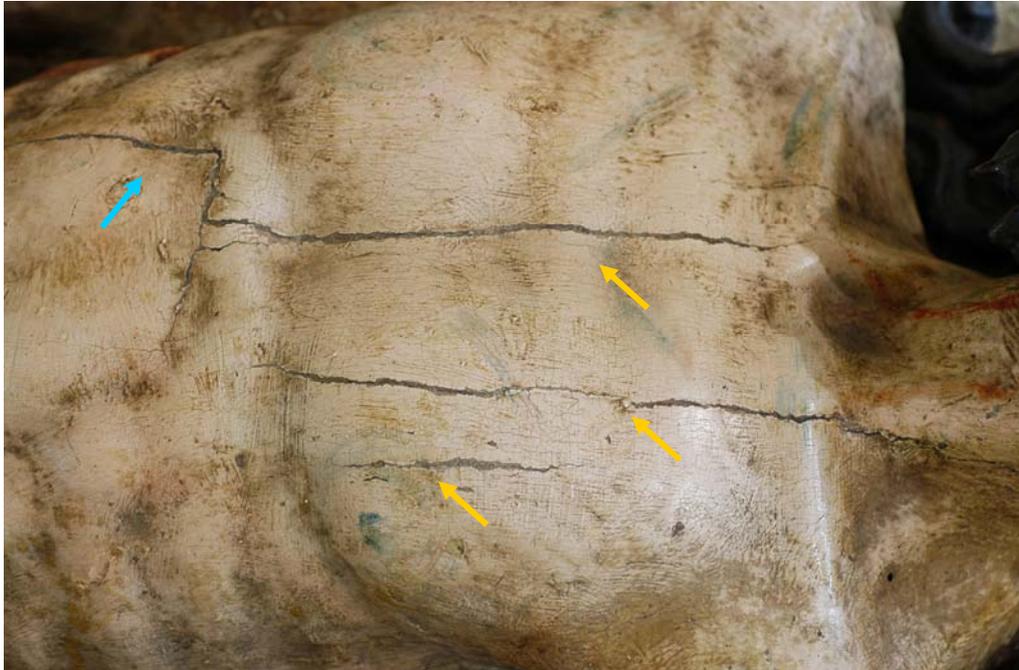
Figura III.4

La grieta localizada en la zona inferior de la talla, pies y sudario o sábana, parece el resultado de un reensamblado de la zona tras la separación al producirse una fenda en el proceso continuo de secado de la madera. Figura III.3 y III.4.

Fendas originadas en el proceso de secado

Fisuras en la unión de piezas

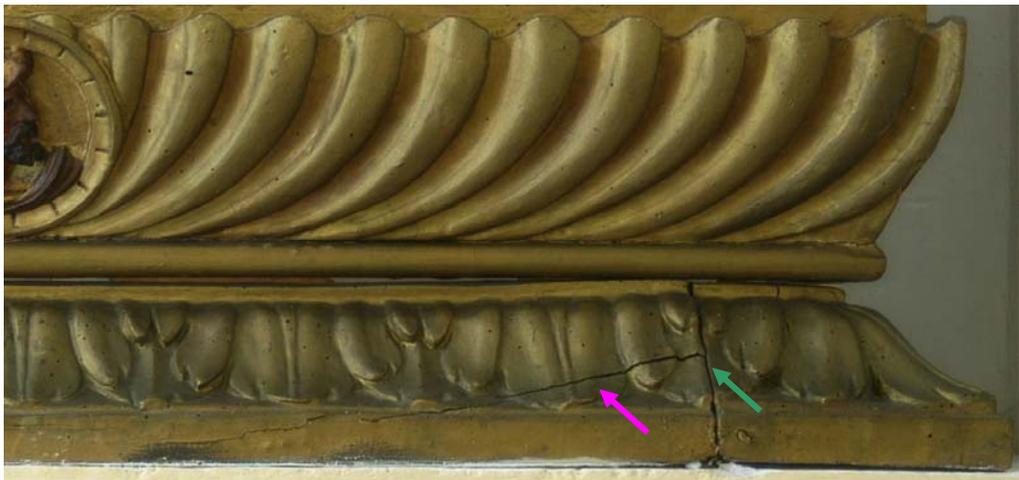
En el sepulcro se encuentran separadas de la adyacente las dos piezas laterales de la base. La pieza central de esta zona está partida en la esquina derecha. Figura III.4.

Rotura de pieza.

Separación de piezas

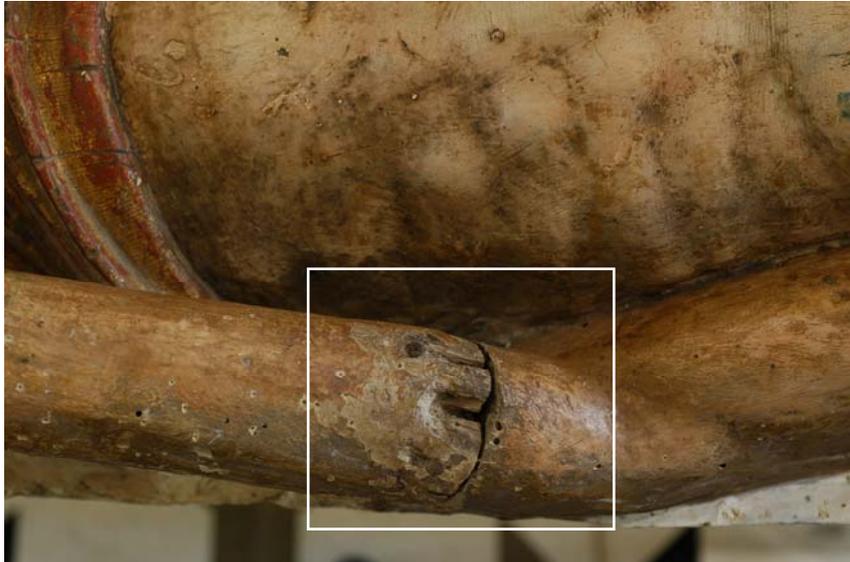
**Figura III.5**

El antebrazo izquierdo esta desensamblado manteniéndose unido mediante tres puntillas. Esta unión se realiza a testa sistema poco estable.

Separación de piezas fijadas con puntillas. Pérdida de pequeños fragmentos de soporte.

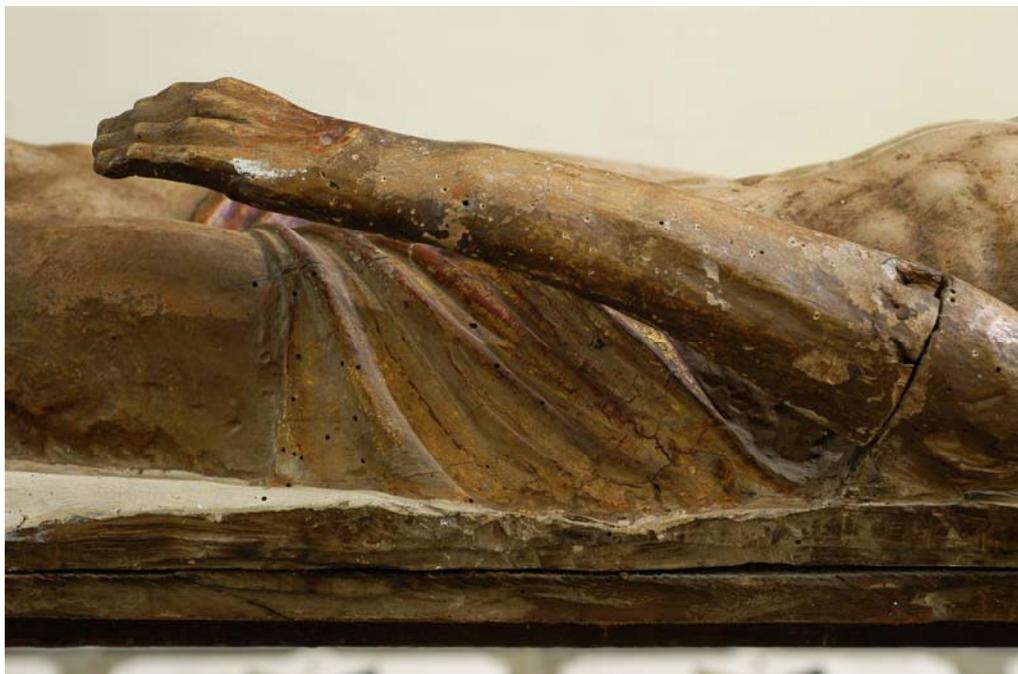
Detalle del lado izquierdo de la imagen. En el sudario se puede apreciar la policromía original.

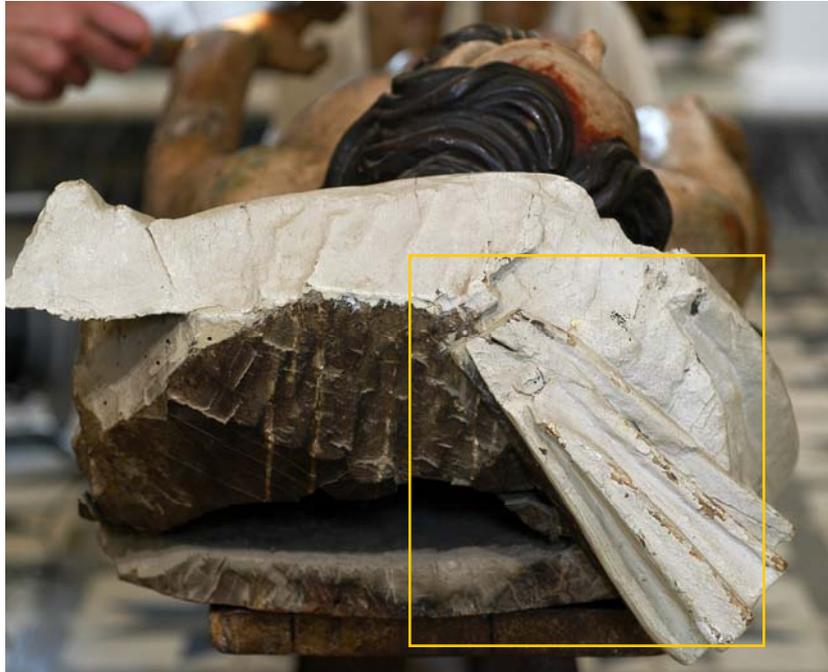
**Figura III.6**

Las intervenciones apreciables en el soporte son la reparación del ensamble del brazo izquierdo, un pliegue del sudario en la zona superior de la talla y el ensamblado de la zona que forman pies y sudario.

Reensamblado de pieza.

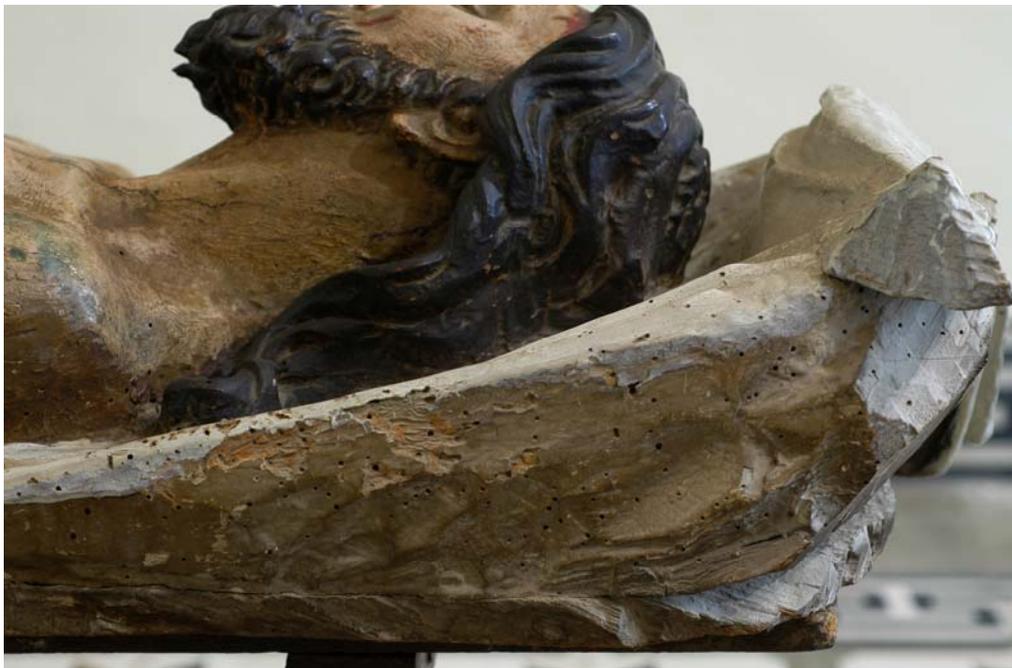
Otra alteración del soporte es la infestación por insectos xilófagos, encontrándose afectada la totalidad de la obra. El ataque ha sido más intenso en el costado posterior de la imagen. La acción de los insectos xilófagos degrada la madera mermando las propiedades físicas y mecánicas. Figura III.6.

Detalle del deterioro producido por los insectos xilófagos.

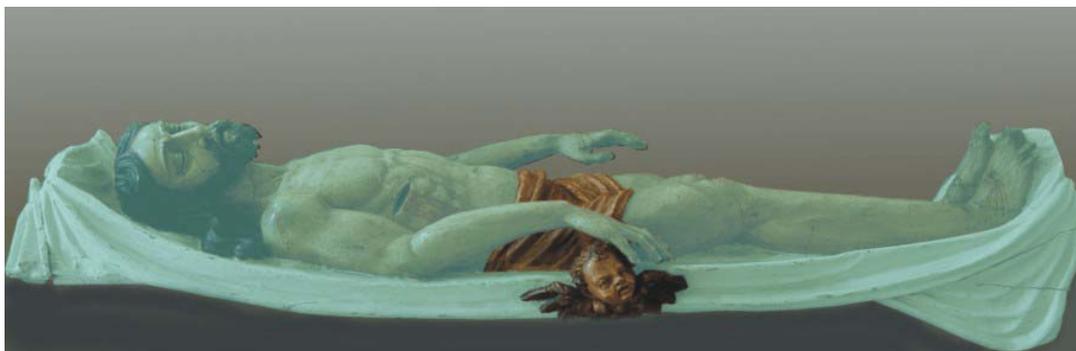
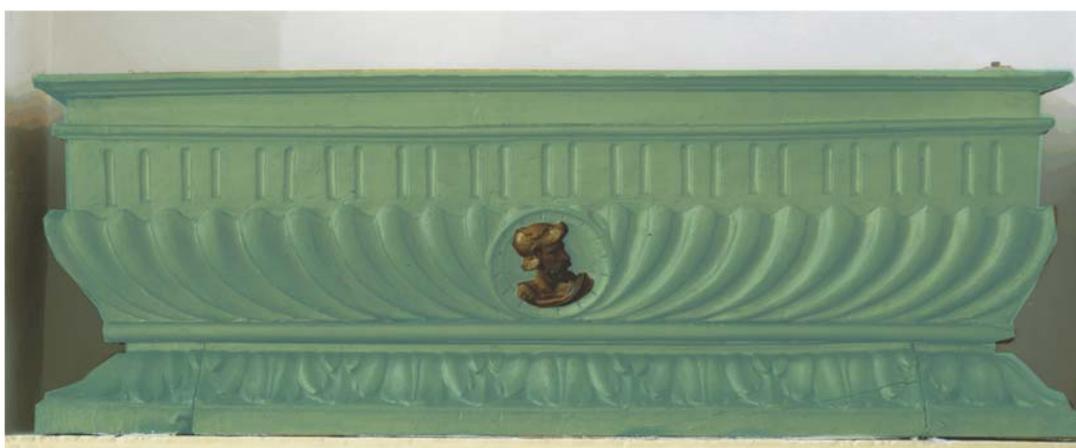
**Figura III.7**

Como ya se ha comentado en el apartado 3.2.1. la imagen ha sido repolicromada en algunas de sus partes, carnaciones, sudario y sepulcro. Esta repolicromía está realizada con técnica y materiales de escasa calidad.

Zonas repolicromadas.

- Limpieza superficial.
- Fijación de la policromía en las zonas que se requiera.
- Realización de pruebas de limpieza para la remoción de depósitos superficiales, barnices y de la repolicromía de cuerpo sudario y sepulcro.
- Reintegración del estrato de preparación, con materiales afines a los de la obra.
- Reintegración cromática de las lagunas de policromía con técnica reversible y con un criterio de diferenciación a corta distancia.
- Protección final de la superficie.

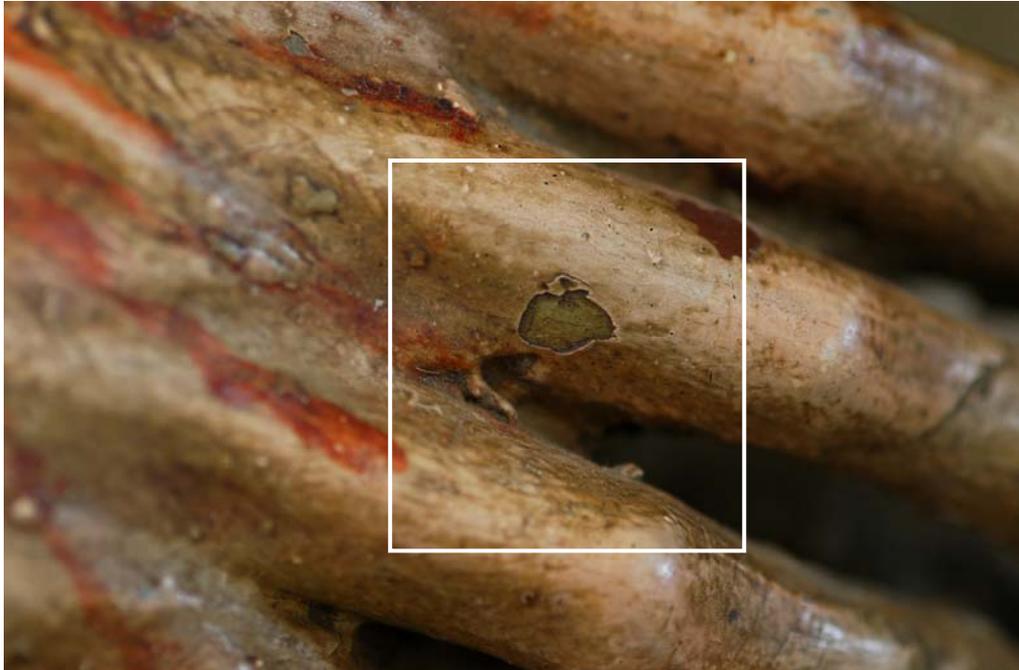
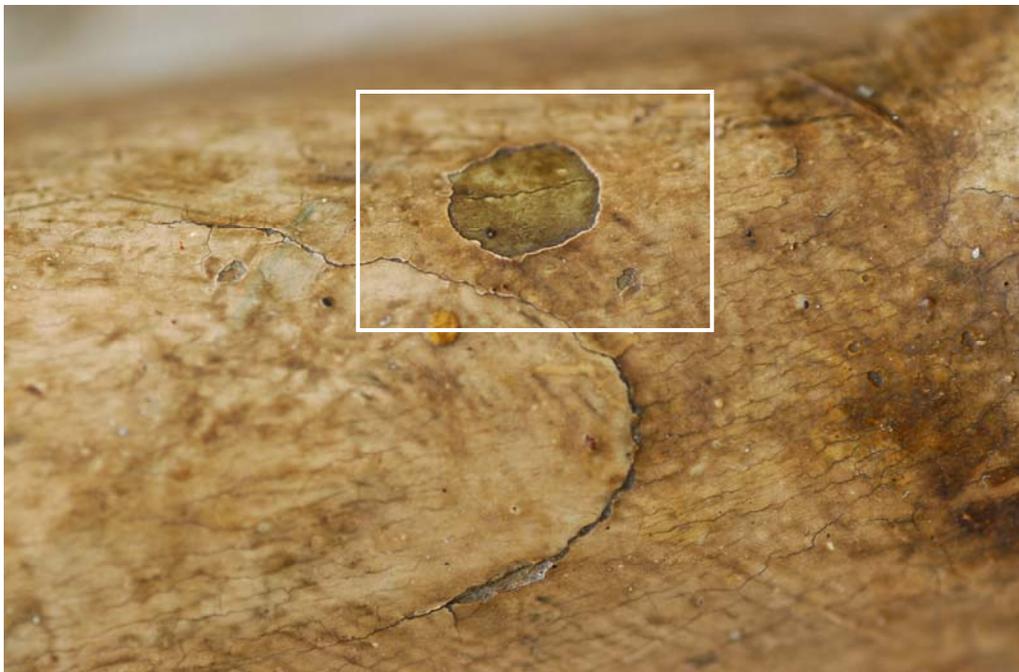
**Figura III.8**

Otras las han producido los insectos xilófagos en su camino de salida. Por último otras lagunas han sido fruto de pequeños roces o golpes. Figura III.8 y III.9.

Detalles donde se puede apreciar la policromía subyacente al haberse provocado desprendimientos de la policromía que la cubre.

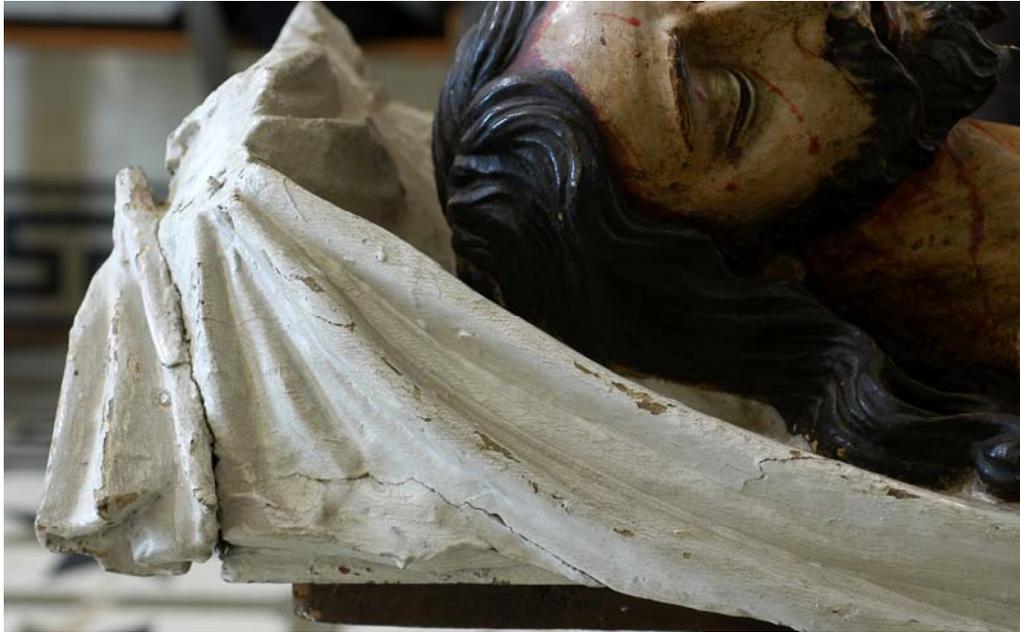
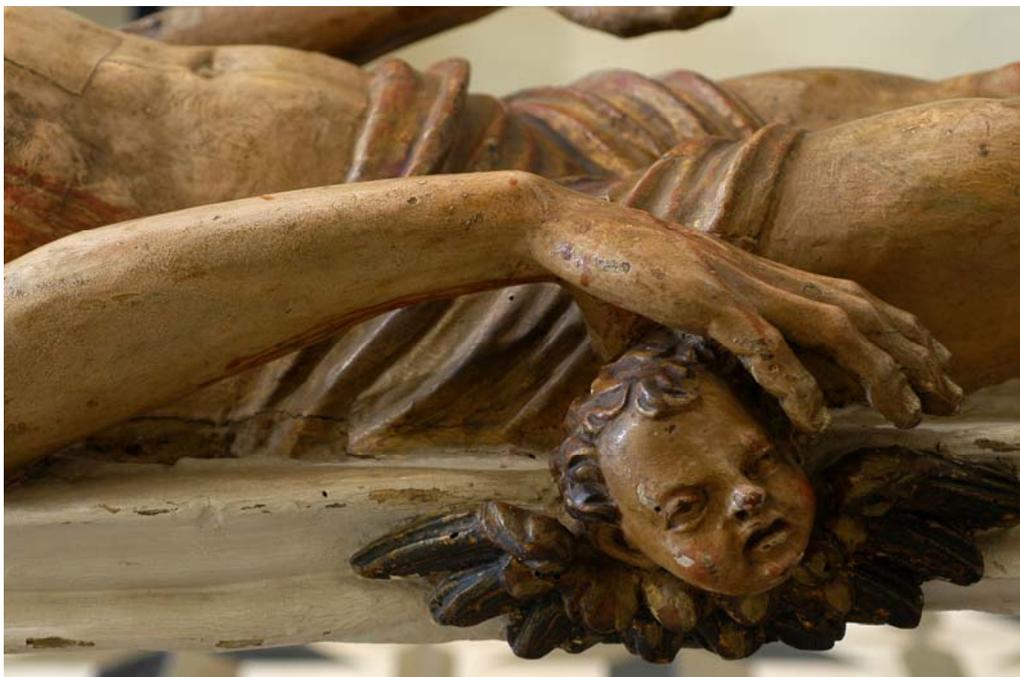
**Figura III.9**

Las lagunas son de pequeño tamaño, las localizadas en los bordes de las fisuras se han ocasionado por los movimientos naturales de contracción y dilatación de la madera.

La policromía presenta gran acumulación de polvo y un barniz mal repartido y oxidado. Esto hace que presente un aspecto manchado e impide apreciar globalmente la obra.

Detalles de la policromía y estado de conservación: lagunas, levantamientos, acumulación de suciedad y barnices alterados..

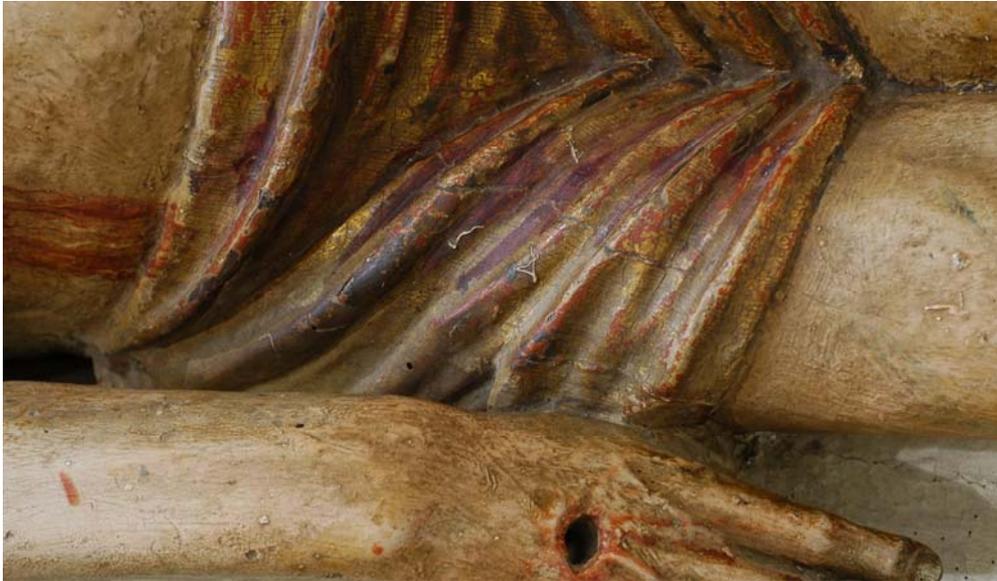
**Figura III.10**

Detalle de la policromía del sudario y su estado de conservación. Se aprecia el esgrafiado y los pequeños círculos que remata el borde.

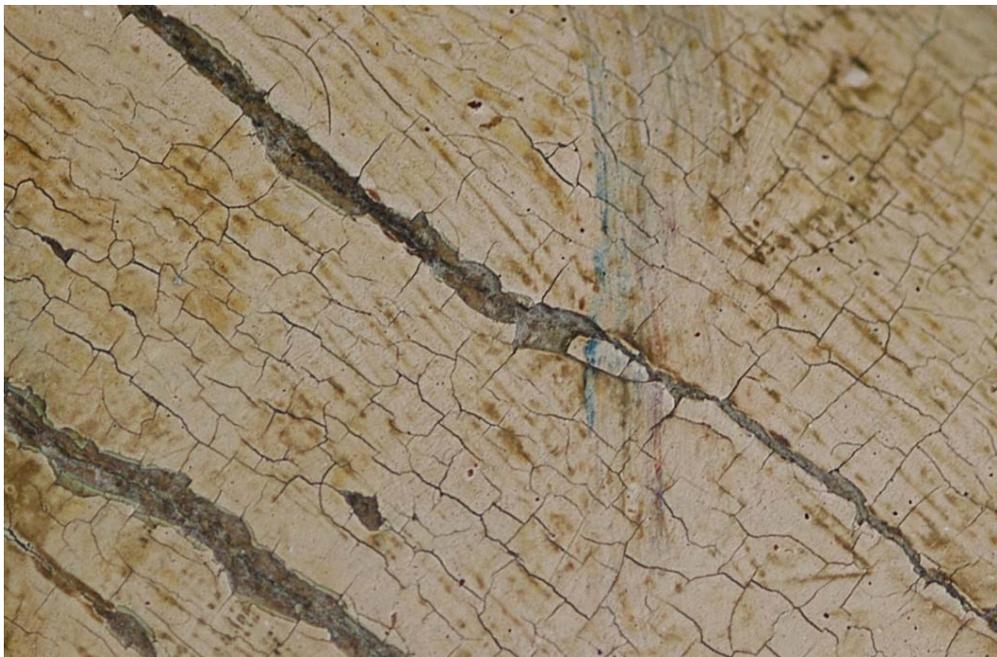
La imagen presenta un cuarteado pequeño muy marcado de recorrido errático, en el sudario se aprecian levantamientos bajo la policromía actual. Figura III.10.

Detalle del cuarteado. Se aprecia igualmente la heterogénea acumulación de barniz y pequeñas lagunas de policromía en los bordes de las fisuras
