**INFORME DIAGNÓSTICO Y PROPUESTA
DE INTERVENCIÓN**

**CRISTO DE LA EXALTACIÓN EN LA CRUZ
SIGLO XVI**

Iglesia de la Merced. Écija , Sevilla

Octubre de 2005

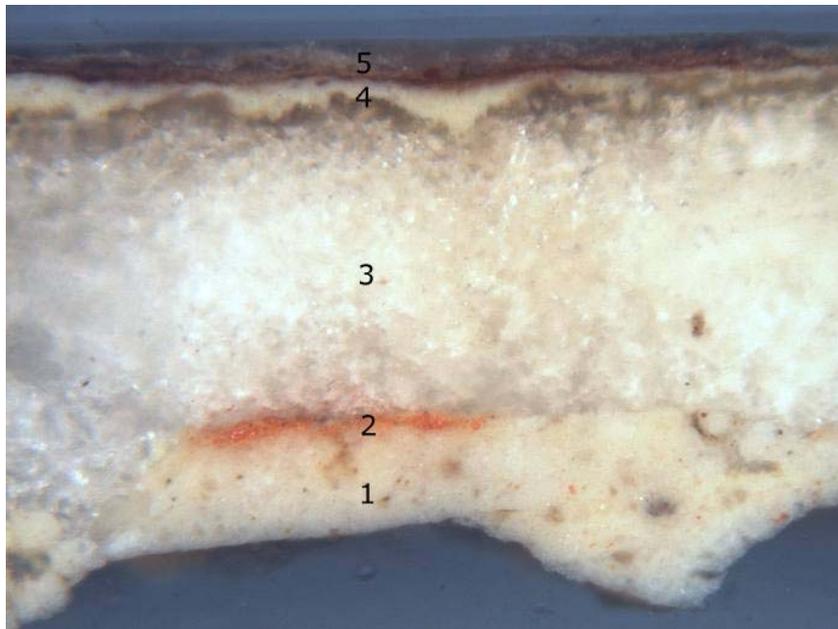
Fig. III.2.1

- 1) Capa de color rosado compuesta por blanco de plomo, calcita y bermellón. Tiene un espesor superior a 150 μ .

2) Capa discontinua de color rojo compuesta por bermellón. Su espesor oscila entre 0 y 5 μ .

3) Capa de preparación blanquecina de sulfato cálcico. Su espesor oscila entre 250 y 375 μ .

4) Capa de color rosado compuesta por blanco de cinc y tierra roja. Su espesor oscila entre 5 y 30 μ .

5) Capa discontinua de color rojizo compuesta por litopón, rojo de cromo y tierra roja. Su espesor oscila entre 0 y 5 μ .

La carnación está compuesta por blanco de plomo, calcita y bermellón. El rojo de la sangre está compuesto por bermellón. Superpuesta existe otra capa de preparación de sulfato cálcico y un repinte compuesto por blanco de cinc y tierra roja. La utilización del blanco de cinc - pigmento que se comenzó a utilizar en la segunda mitad del siglo XIX- permite datar esta intervención.

Microfotografía (x200) de la sección transversal muestra CEJ-1.

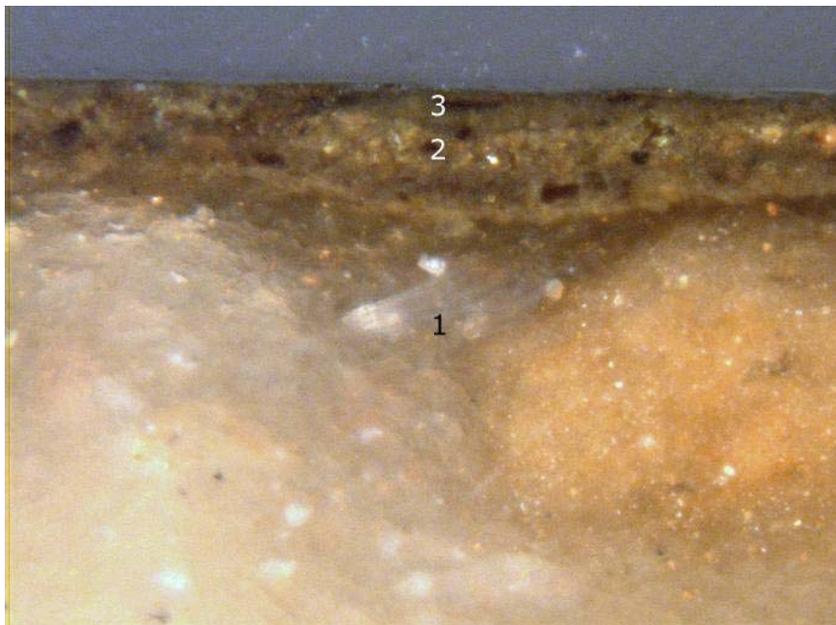
Fig.III.2.2

1) Capa de preparación blanquecina compuesta por sulfato cálcico y cola animal. Tiene un espesor superior a 315 μ .

2) Capa de color marrón compuesta por sombra, blanco de plomo y trazas de bermellón. Su espesor oscila entre 25 y 30 μ .

3) Capa de color marrón compuesta por blanco fijo, sombra y carbón. Tiene un espesor de 5 μ .

El pardo de los cabellos está compuesto por sombra, blanco de plomo y trazas de bermellón. Superpuesto se aprecia otro estrato pardo compuesto por blanco fijo, sombra y bermellón. Por la utilización del blanco fijo (pigmento que se comenzó a utilizar en la segunda mitad del siglo XVIII) podemos deducir que este estrato es más reciente.

Microfotografía (x200) de la sección transversal muestra CEJ-2.

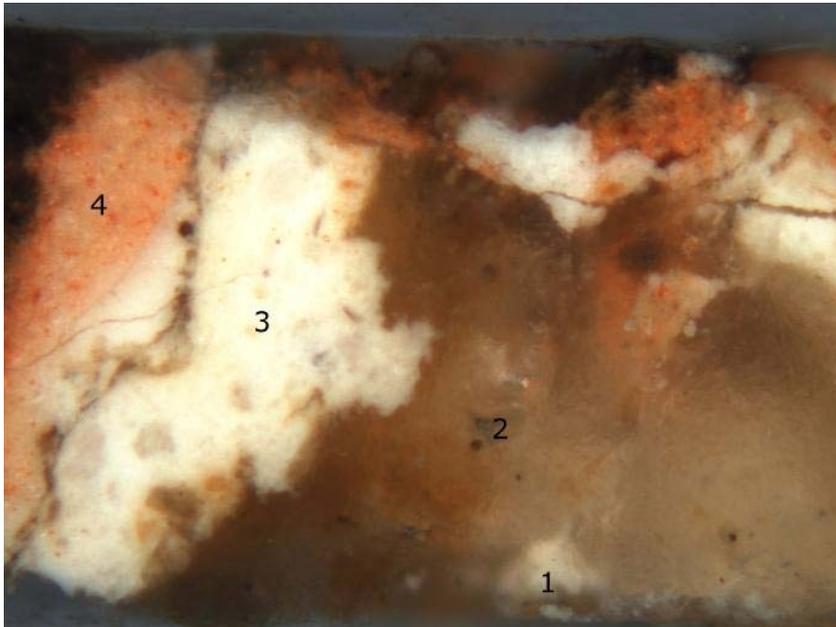
Fig.III.2.3

1) Resto de capa de color blanco compuesta por blanco de plomo y calcita. Tiene un espesor de 30 μ .

2) Capa de preparación blanquecina compuesta por sulfato cálcico y cola animal. Su espesor oscila entre 150 y 650 μ .

3) Capa de color blanquecino compuesta por blanco de plomo, calcita y trazas de esmalte, azurita y bermellón. Su espesor oscila entre 60 y 120 μ .

3) Capa de color rojizo compuesta por bermellón y blanco de plomo. Su espesor oscila entre 10 y 50 μ .

El blanco del sudario está constituido por blanco de plomo y calcita. Superpuesta se observa una gruesa capa de preparación de sulfato cálcico; una capa de color blanco compuesta por blanco de plomo, calcita y trazas de esmalte, azurita y bermellón; y una capa de color rojizo, a base de bermellón y blanco de plomo

Microfotografía (x200) de la sección transversal muestra CEJ-3.

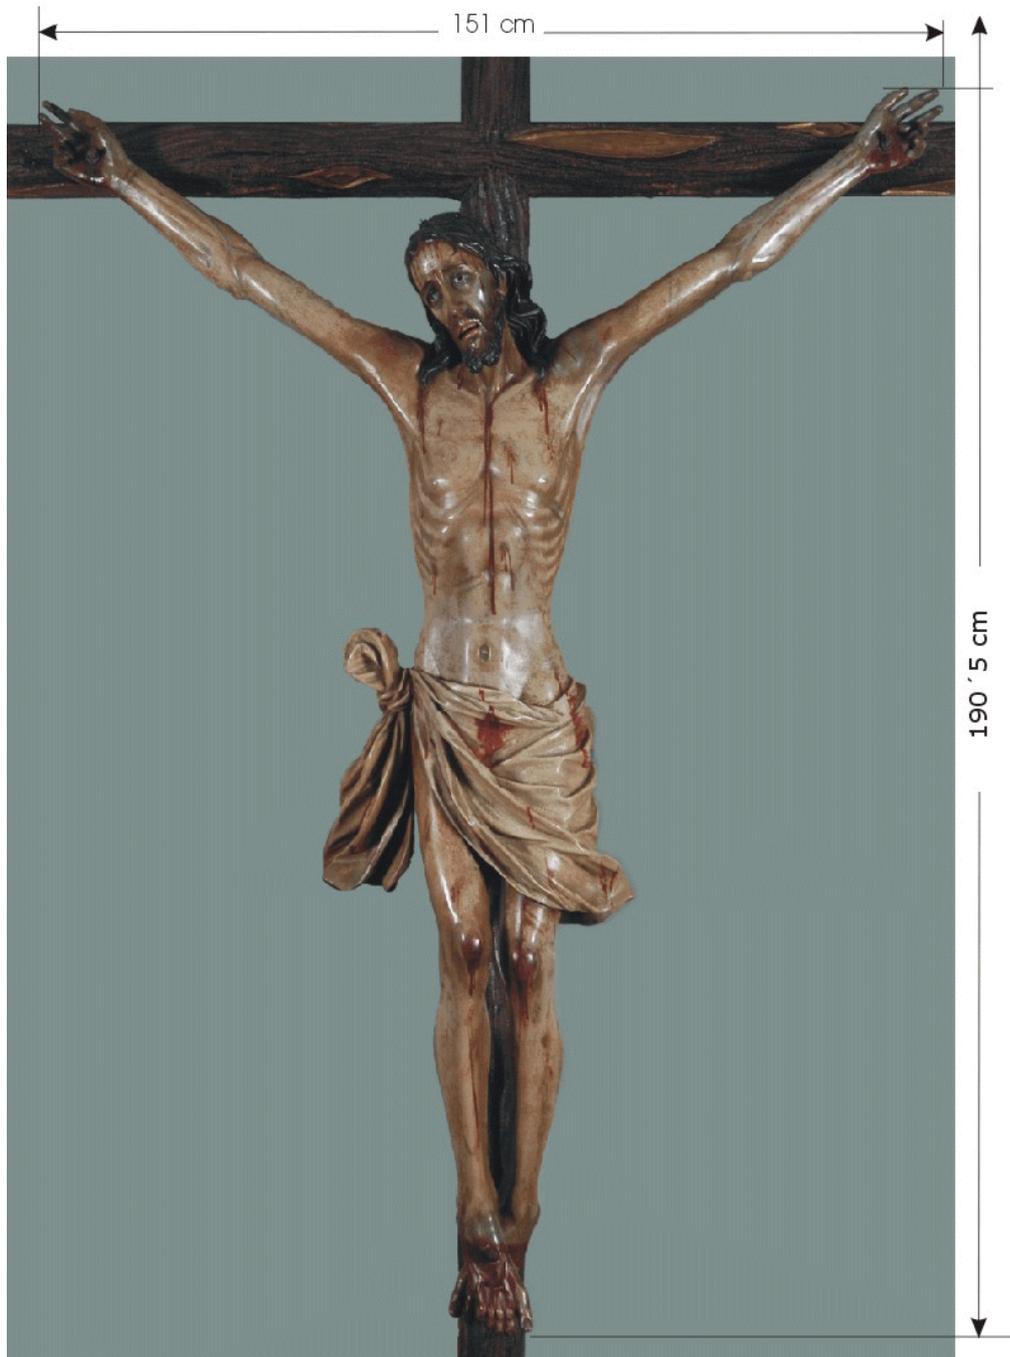
Figura 3. 1

La imagen del Crucificado, es una talla escultórica en madera policromada, de bulto redondo. Representa a un Cristo vivo, sujeto a la cruz en cada una de sus extremidades, mediante tres clavos pasantes roscados a tuerca (figura 3.1). Y un cuarto clavo que se inserta en la zona del sudario.

-Sustitución del sistema de sujeción del Cristo a la cruz .

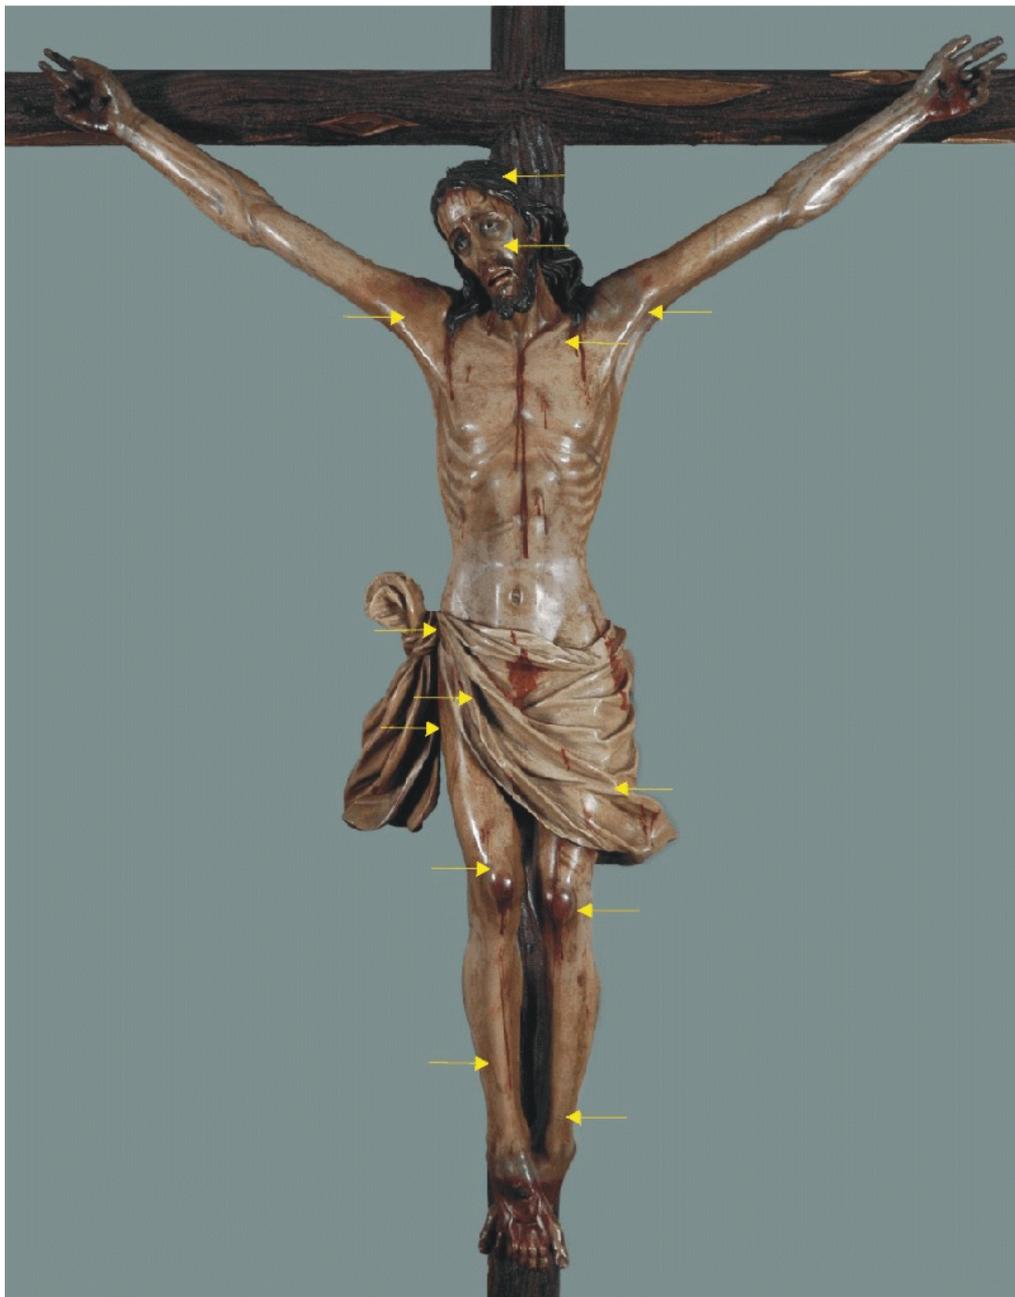
Figura 3. 2

La obra presenta una serie de grietas y fisuras que por lo general corresponden con las zonas de unión de las distintas pizas que constituyen la obra (figuras 3.2, 3.3, 3.4). Estas patologías se han producido por los movimientos naturales de contracción y dilatación de la madera, en la mayoría de los casos ha repercutido en la rotura de los estratos policromos y en la separación parcial y total de la unión de ensamblajes entre piezas.

Localización de fisuras y separación de piezas.

-Consolidación de ensamblés, grietas y fisuras.

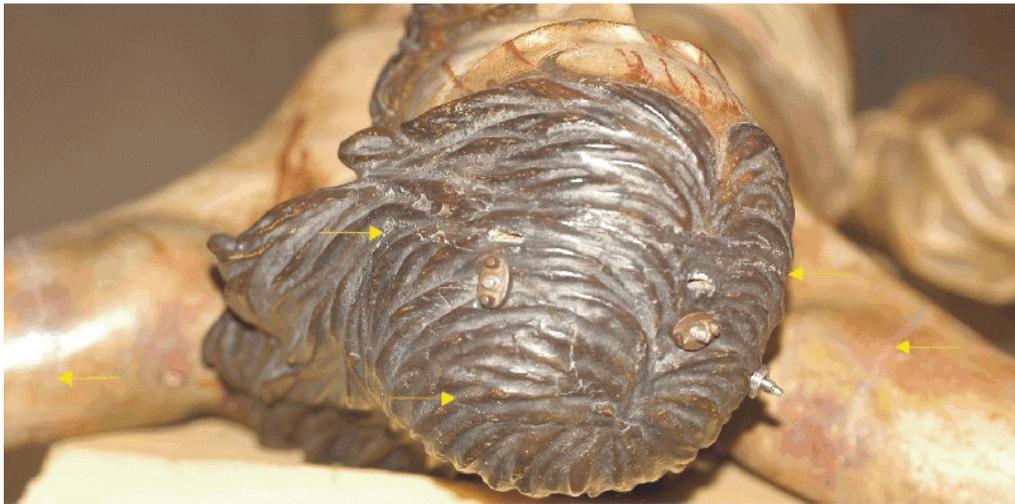
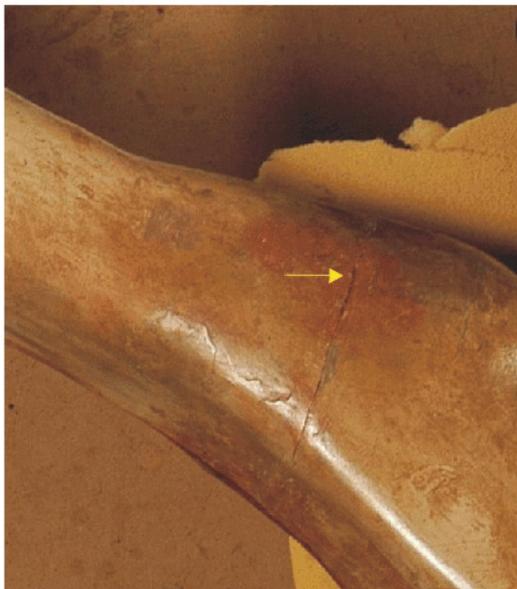
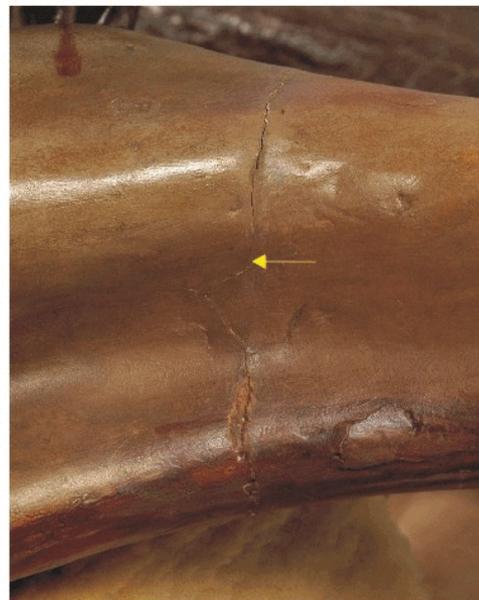
Figura 3. 3

Los ensamblajes que presentan mayor inestabilidad corresponden con la unión de los brazos al torso y ensamblajes del cráneo (figura 3.3).

Fisuras y separación de piezas.

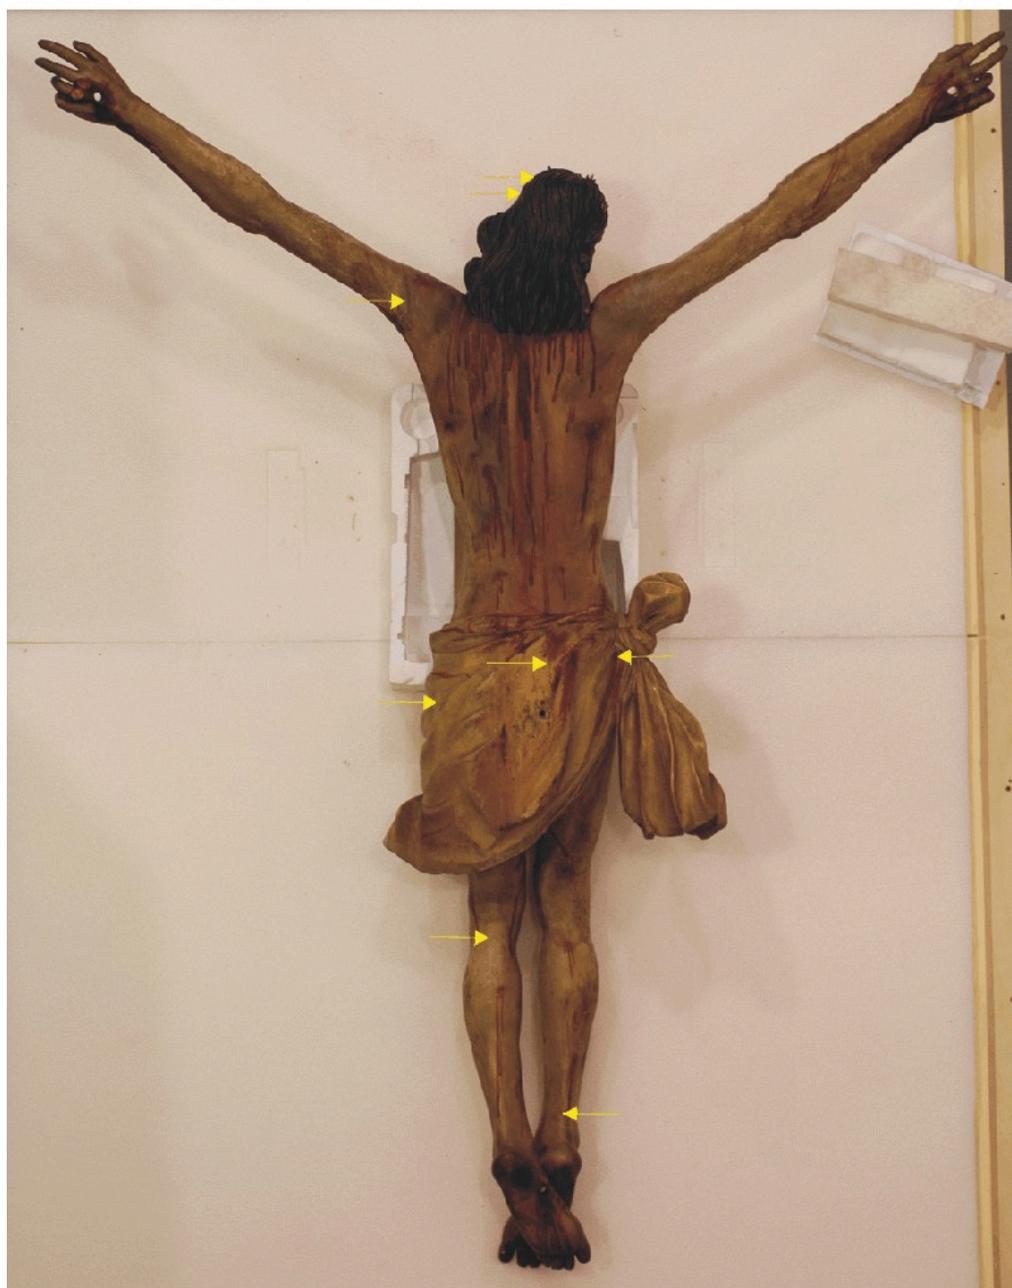
Figura 3. 4

Localización de fisuras y separación de piezas.

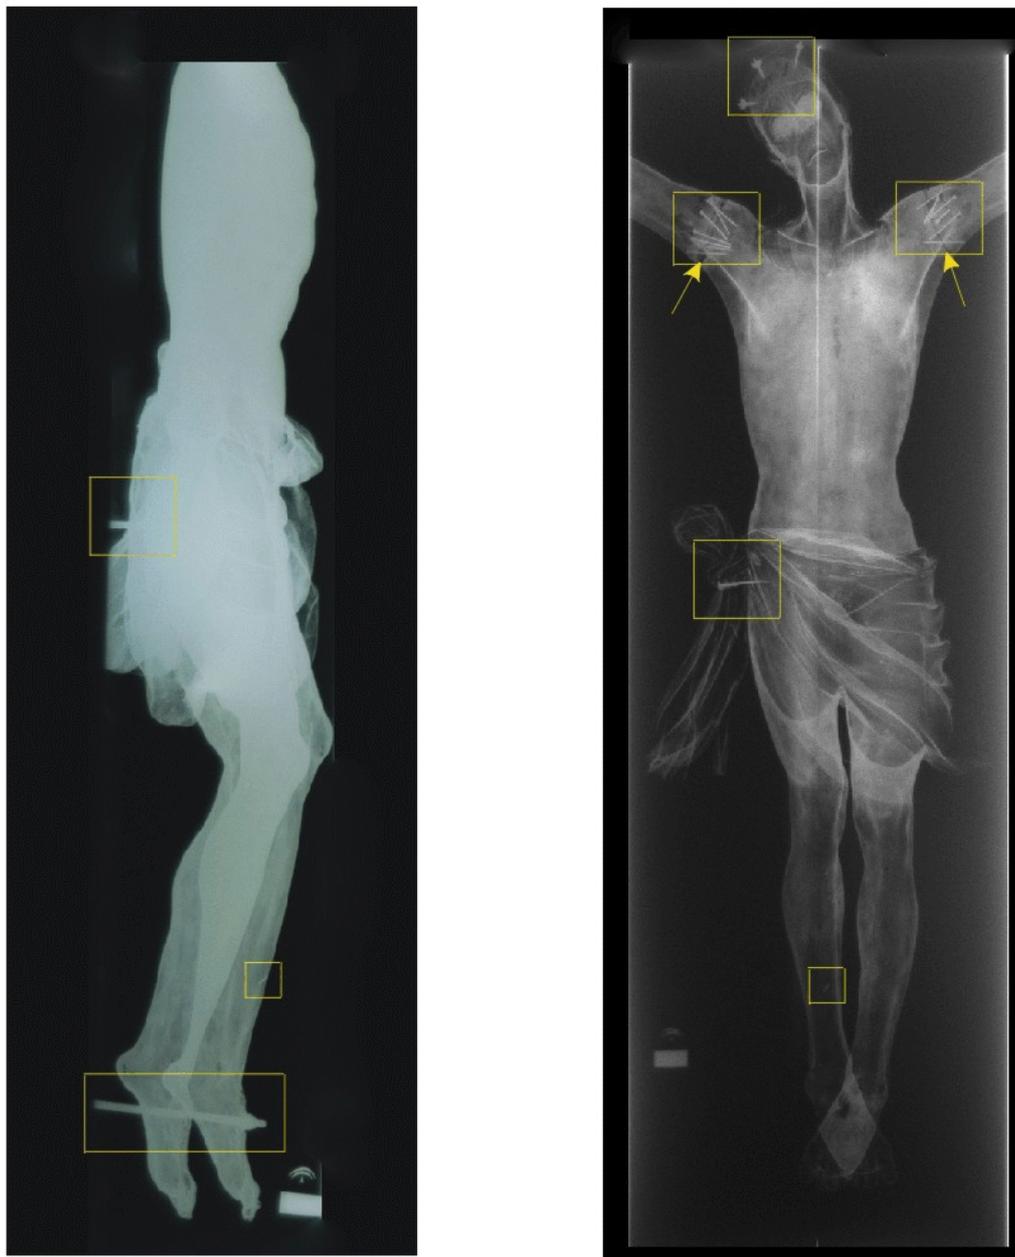
Figura 3. 5

En un primer examen se ha podido observar que esta obra ha sido intervenida, especialmente en los brazos. Presenta una serie de catorce largas puntillas colocadas a modo de refuerzo sobre el ensamble de los brazos al torso (figura 3.5). Se usaron siete puntillas para cada brazo.

Se observan pérdidas parciales en los brazos, originadas fortuitamente al colocar los clavos de refuerzo de los ensambles. También presenta varias pérdidas en la cabellera y sudario.

Localización de elementos metálicos.

Localización de ensambles. Brazos - torso.

-Desensamblado de los brazos, eliminación de clavos, limpieza de los planos de unión y ensamblado. Posible sustitución de las espigas de madera que unen los brazos al torso y consolidación de los orificios producidos por los clavos de refuerzo.

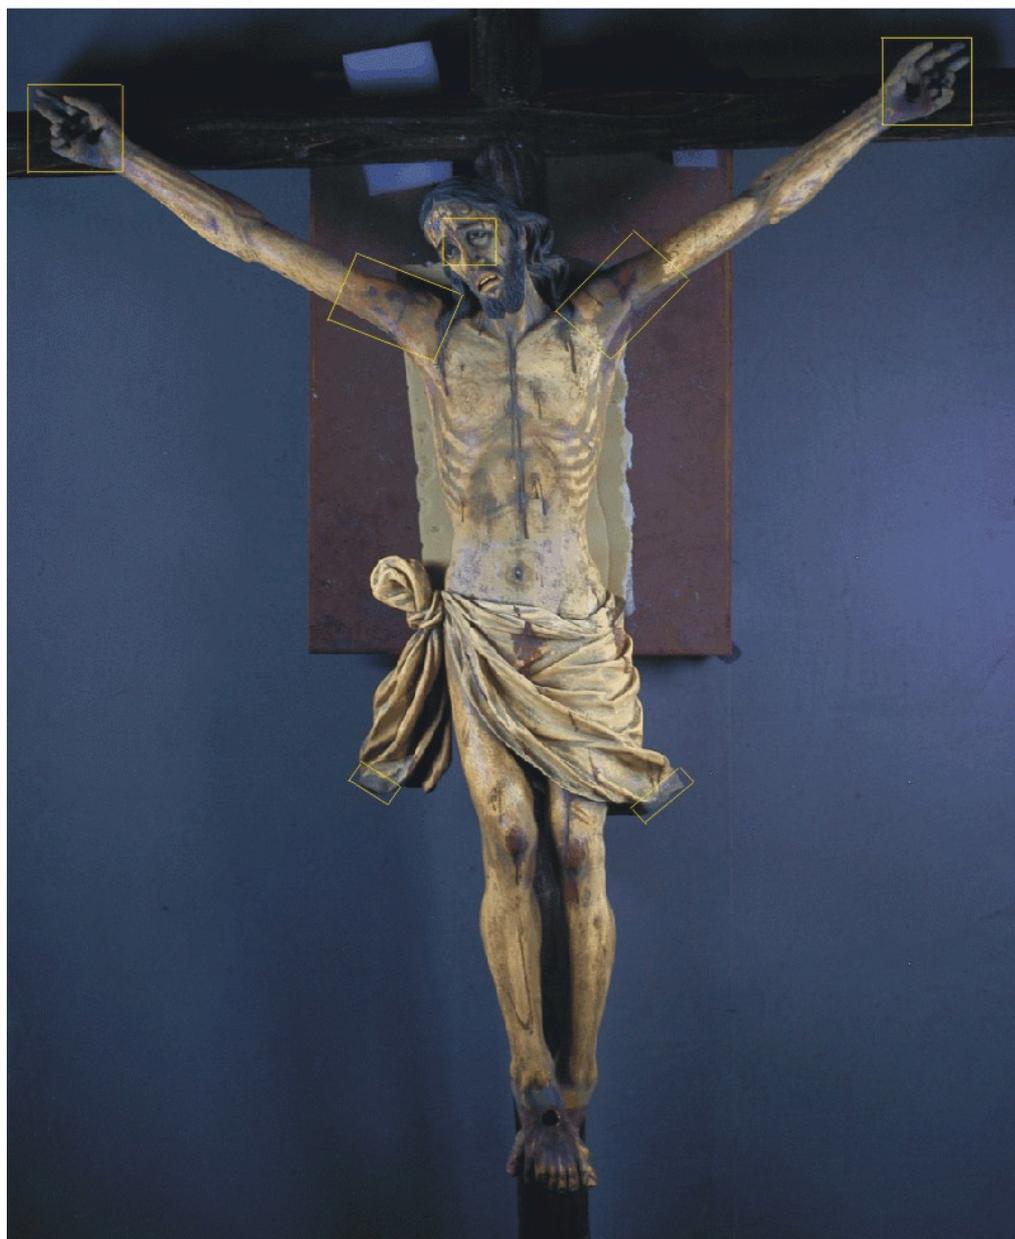
Figura 3. 8

La obra presenta una serie de repintes que en alguno de los casos son de considerables dimensiones ocultando totalmente amplias zonas de policromía original, (figuras 3.8, 3.9). Y en otros, ocultando esta policromía parcialmente, ya que hay zonas patinadas que refuerzan e intensifican bruscamente en algunos casos las formas anatómicas.

Localización de repintes con mayores dimensiones.

- Realización del test de solubilidad para determinar el disolvente o la mezcla adecuada de ellos, los niveles de limpieza y el método más adecuado para la remoción de los depósitos superficiales, barnices y repintes.
- Limpieza y eliminación de repintes.
- Reintegración del estrato de preparación.
- Reintegración cromática de las lagunas de policromía.
- Protección final con una resina sintética aplicada a brocha.

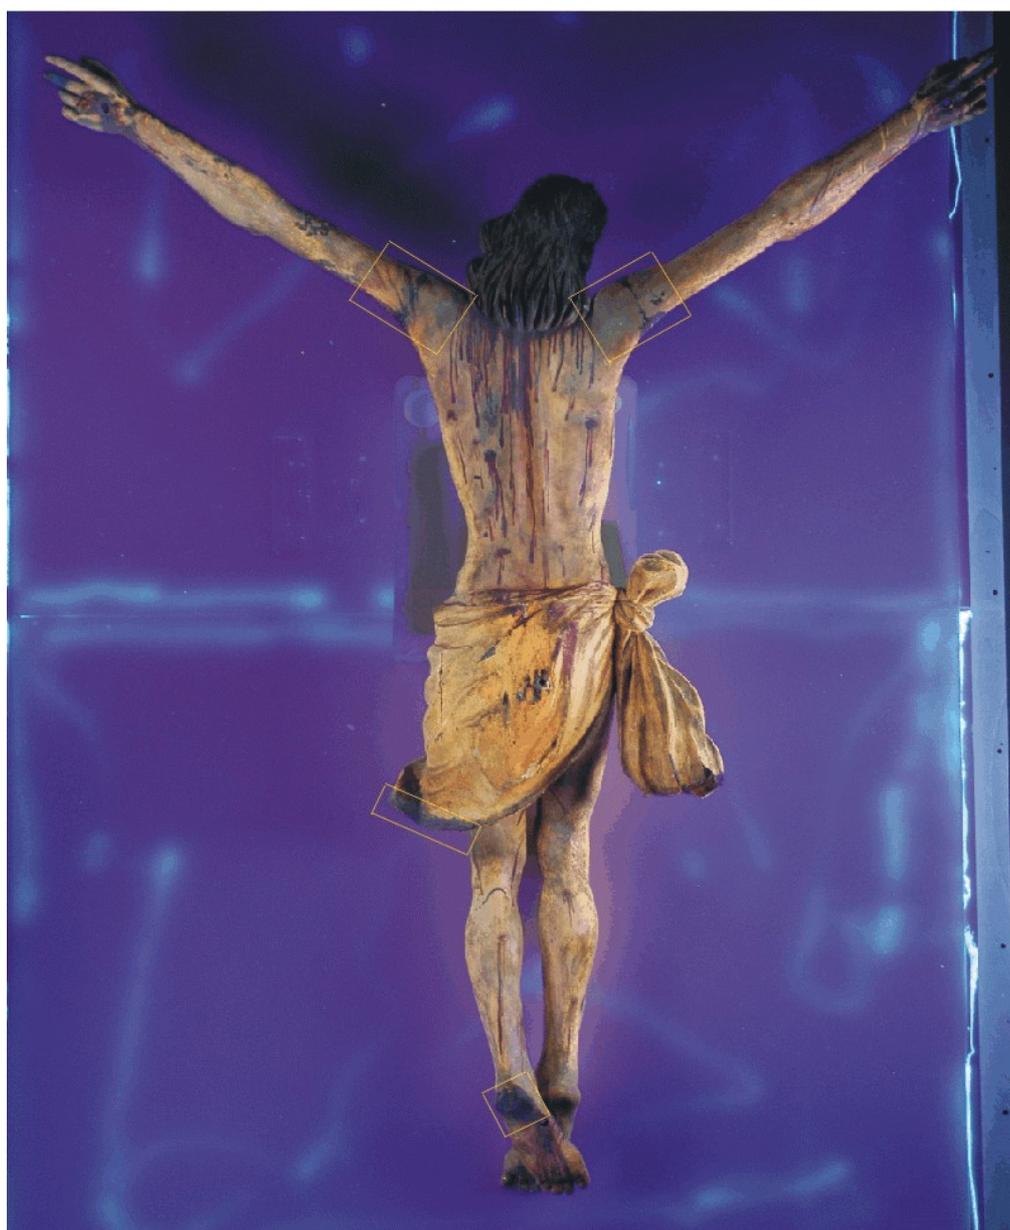
Figura 3. 9

Localización de repintes con mayores dimensiones.
