ACTUALIZACIÓN DE INFORME DIAGNÓSTICO

**CRISTO DE LA EXALTACIÓN**

**Iglesia de la Merced**

**Enero, 2013**

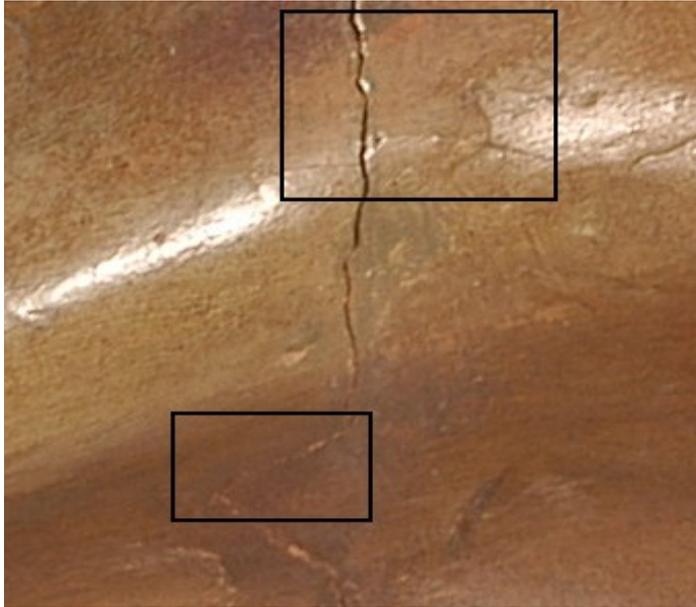
Fotografía realizada en 2005. Detalle unión (brazo izquierdo)

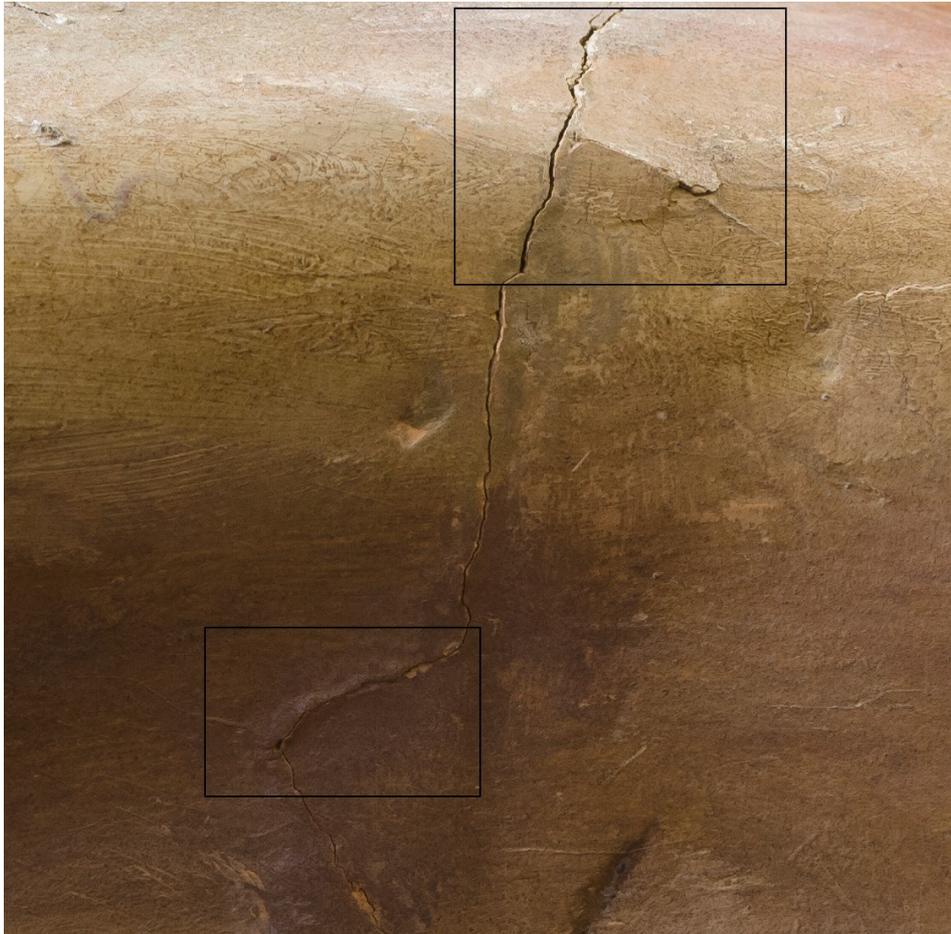
En cuanto al soporte destaca principalmente la fragilidad en la zona de unión de brazos, con algunos levantamientos de policromía con peligro de desprendimiento. El brazo izquierdo en esa zona es el que presenta peor estado de conservación.

Fotografía realizada en 2012. Detalle unión (brazo izquierdo)  
Levantamientos de la policromía con peligro de desprendimiento.  
Deterioro no acusado en el 2005.

Teniendo en cuenta lo anterior, los tratamientos propuestos van encaminados fundamentalmente a la consolidación material y estructural de la obra, así como la eliminación de las intervenciones que se han realizado tanto a nivel de soporte como policromía.

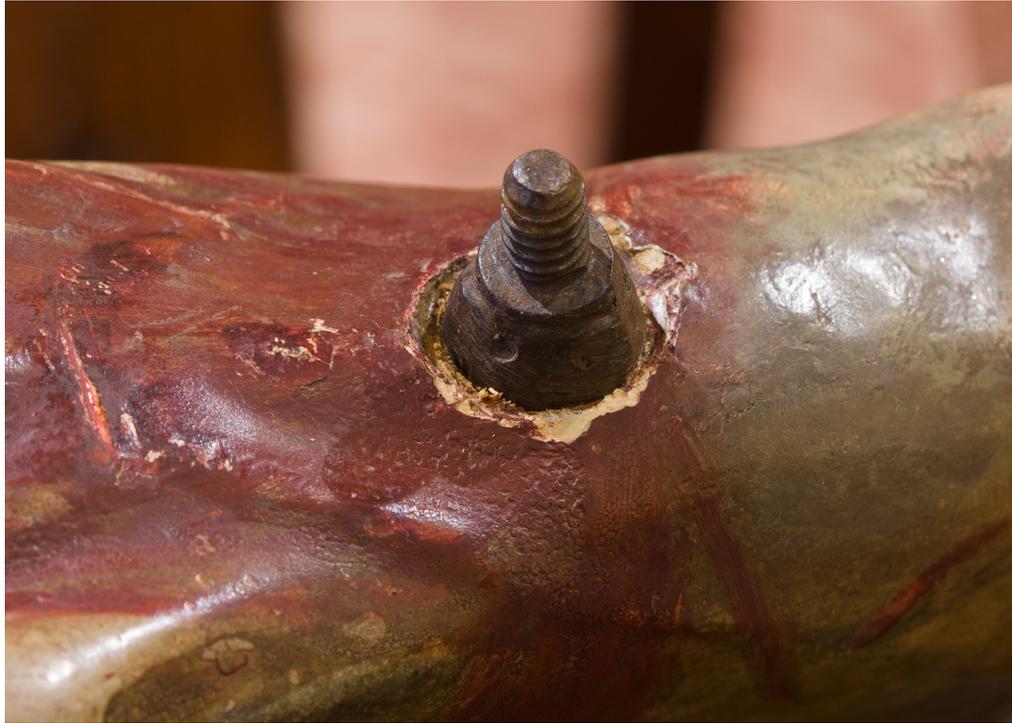
Deterioro (hundimiento y pérdidas de policromía)

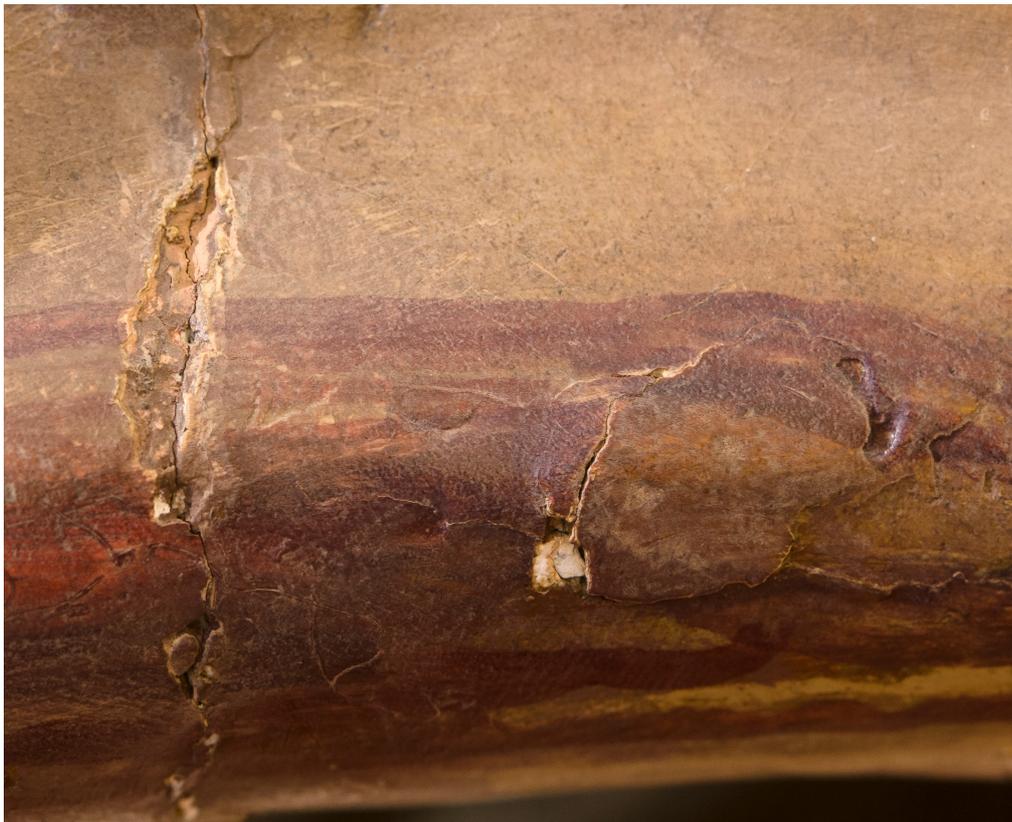
Pérdidas de estrato de preparación y policromía y levantamientos con peligro de desprendimiento.
