La recuperación del estandarte real del Ayuntamiento de Sanlúcar de Barrameda

Carmen Ángel Gómez | Centro de Intervención del IAPH

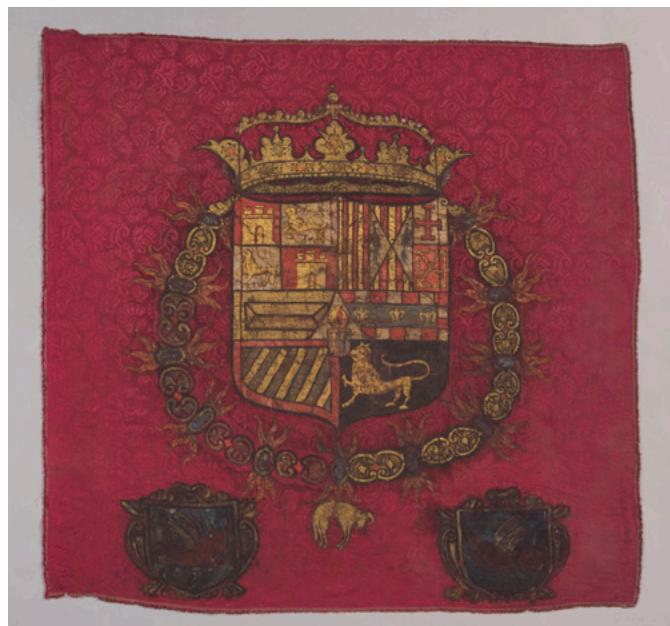
Anverso del estandarte real de la ciudad de Sanlúcar de Barrameda. Obra finalizada | fotos Fondo Gráfico IAPH (José Manuel Santos Madrid)

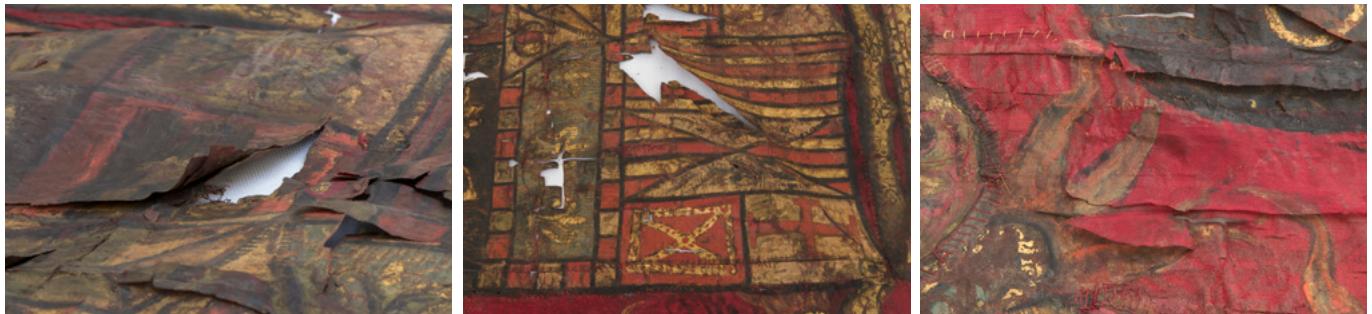
De izquierda a derecha: superposición de parches; eliminación de parches y deformaciones; eliminación de intervenciones

Las intervenciones más numerosas son los cosidos que unían las roturas del tejido y parches adheridos por una de las caras para mantener los elementos sueltos. La superposición de elementos indica que se han realizado varias actuaciones, aunque no se han podido determinar el momento de ejecución de cada una de ellas. El tipo de hilo empleado en muchas de las costuras realizadas determina que se cosieron al mismo tiempo que los escudos inferiores de la ciudad de Sanlúcar.

En cuanto a las intervenciones realizadas con anterioridad, se eliminaron los zurcidos y parches que afectaban a la integridad física de la obra, manteniéndose aquellas actuaciones que se consideraron como parte de la historia material de la pieza (escudos de la ciudad de Sanlúcar y añadidos en el Toisón). La retirada de estas intervenciones dejó al descubierto un mayor número de pérdidas que no se veían al inicio, debido a que muchos de los zurcidos se habían realizado casando y montando los bordes para cerrarlos, así como también la existencia de fragmentos de los escudos que estaban ubicados incorrectamente.

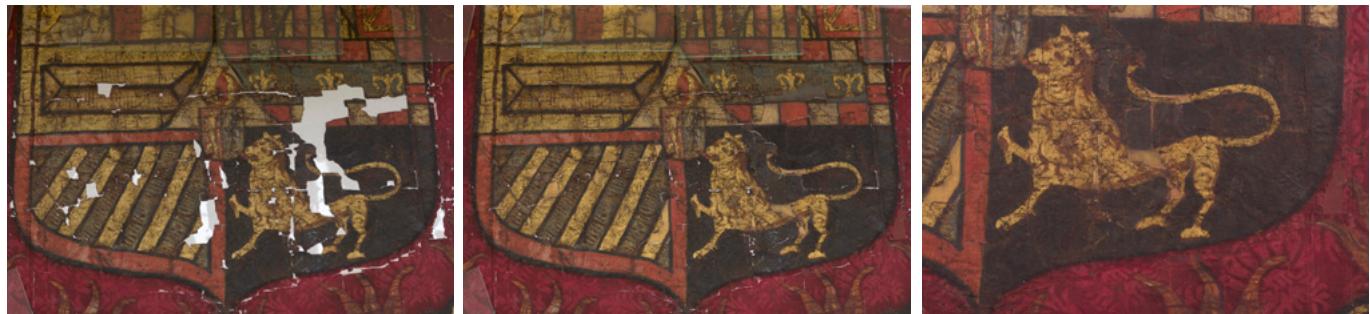
De izquierda a derecha: reintegración de lagunas; detalle tras la reintegración

Con relación a la recuperación de la unidad estética de la obra, se llevó a cabo la reintegración de las lagunas, respetando en todo momento el original. Tras realizar varios ensayos con soportes de tejidos teñidos, sin resultados satisfactorios, se planteó la necesidad de otro sistema de reintegración. Finalmente, se estableció hacer pruebas con injertos de papel, que se podían ajustar al tamaño de cada laguna e insinuar el diseño de los cuarteles perdidos mediante la reproducción del dibujo. Debido a las características de partición del escudo y la posibilidad de comparar ambas caras, la continuidad del diseño era bastante fácil de reproducir.

El papel elegido es artesanal, formado por la mezcla de plantas naturales (cáñamo y algodón), con reserva alcalina y un gramaje de 55 g/m². El dibujo se realizó con témpera, por su capacidad de cobertura. Para facilitar el

trabajo de integrar las dos caras se consideró utilizar dos fragmentos del mismo tamaño en cada laguna, unidos por el mismo adhesivo utilizado con la crepelina.
