Informe de ejecución

Trono baldaquino de Santa María de la Victoria

Basílica Menor y Santuario de Santa María de la Victoria. Málaga

junio de 2019

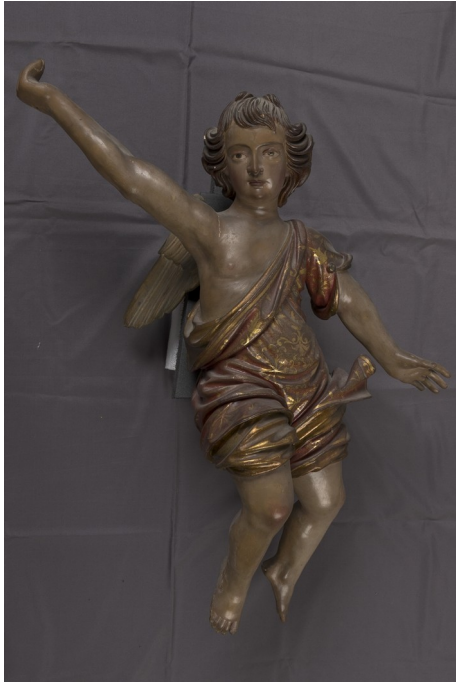
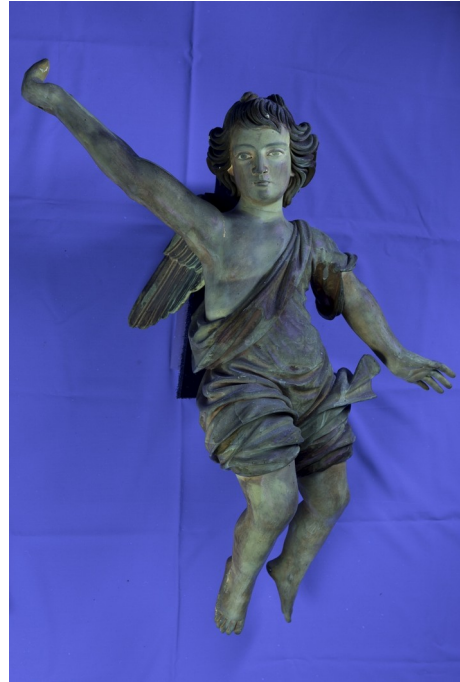
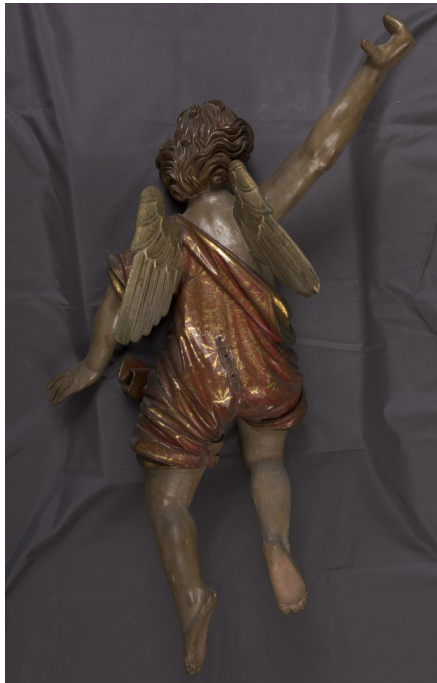
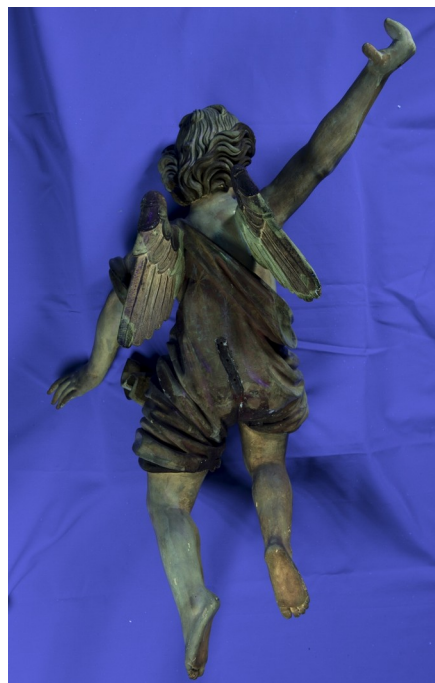
Ángel superior nº 1

Fisura en el cuello; ala fracturada;
zona de cogida de la pletina.

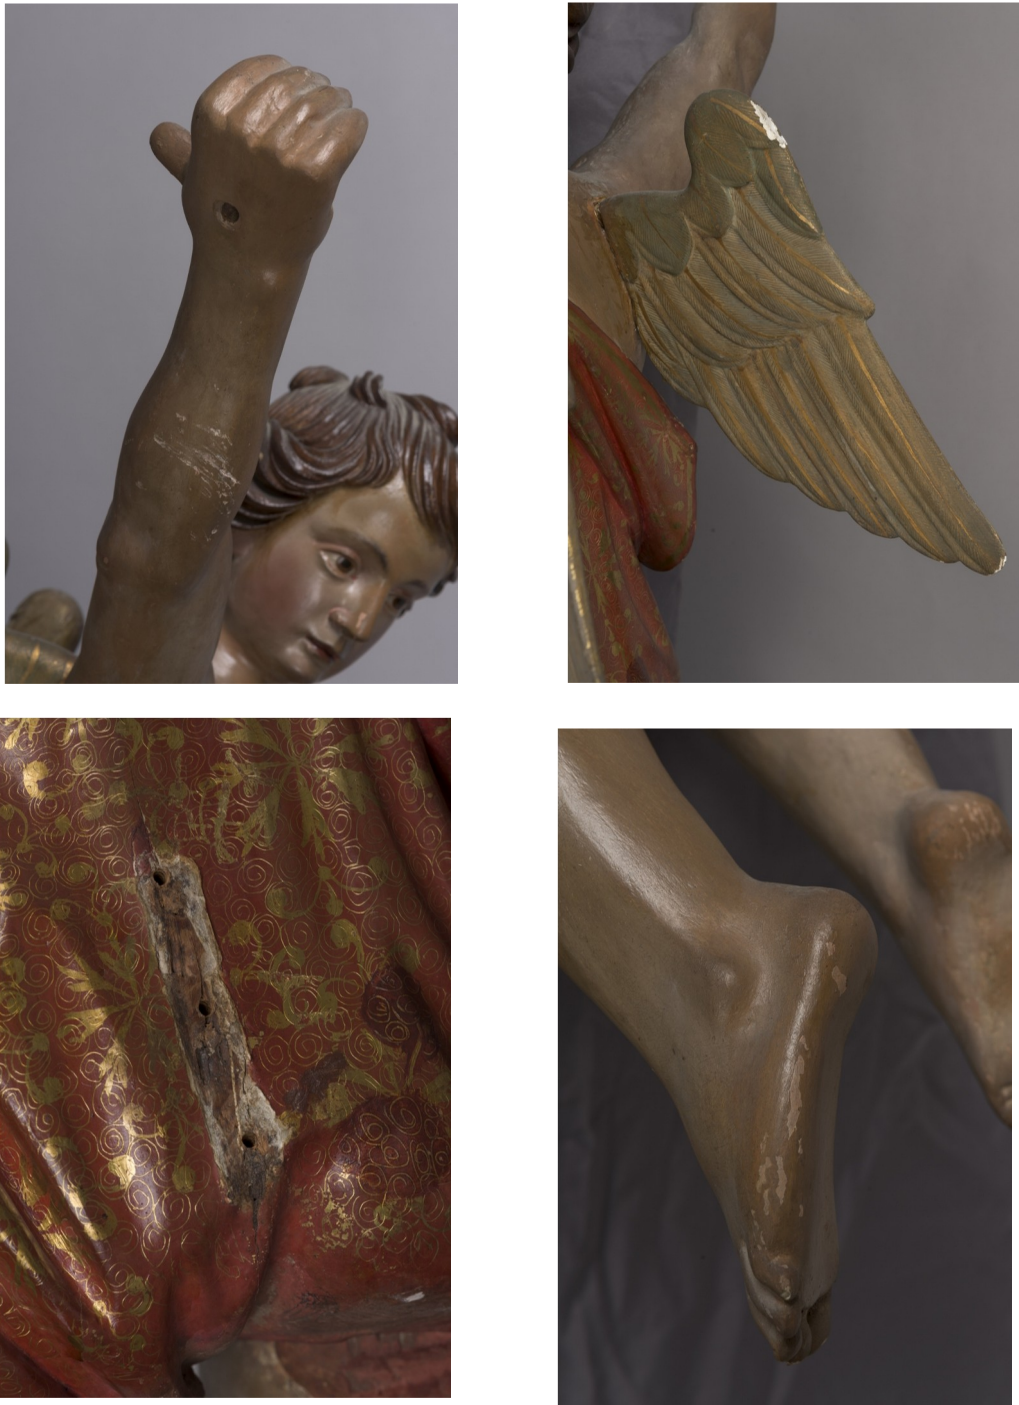
Ángel superior nº 3

Arañazos en la policromía del brazo; desprendimientos de policromía; zona de agarre de la pletina; arañazos en la policromía del pie (se puede ver la policromía subyacente).

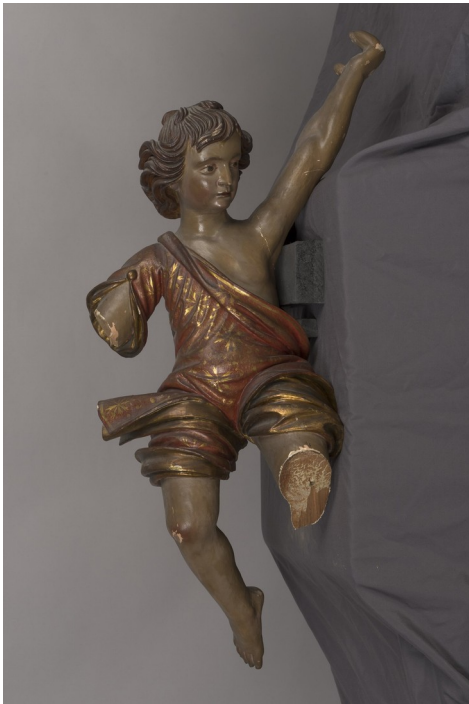
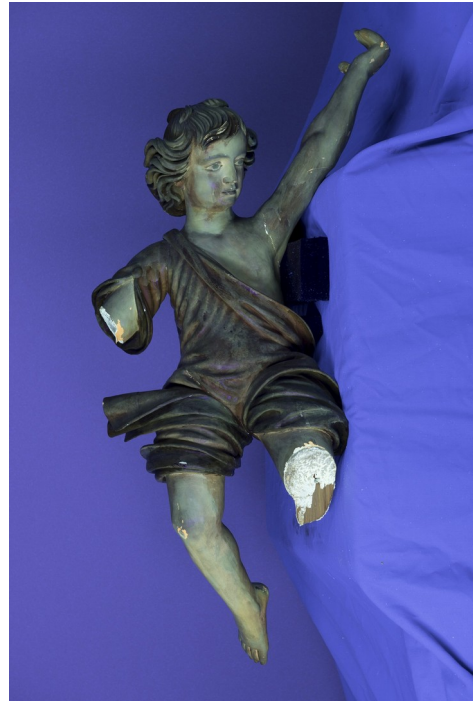
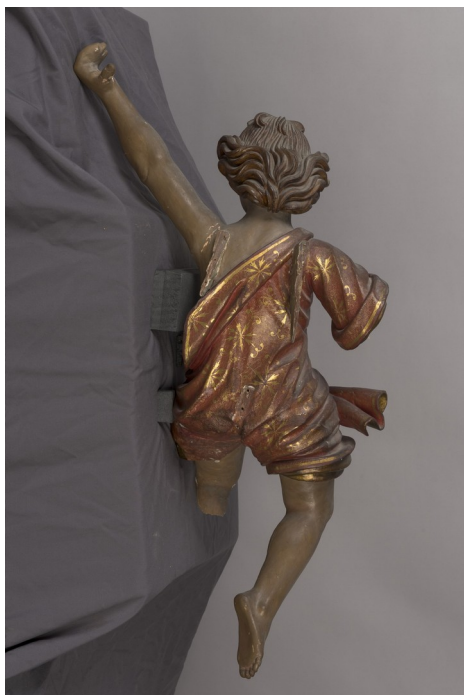
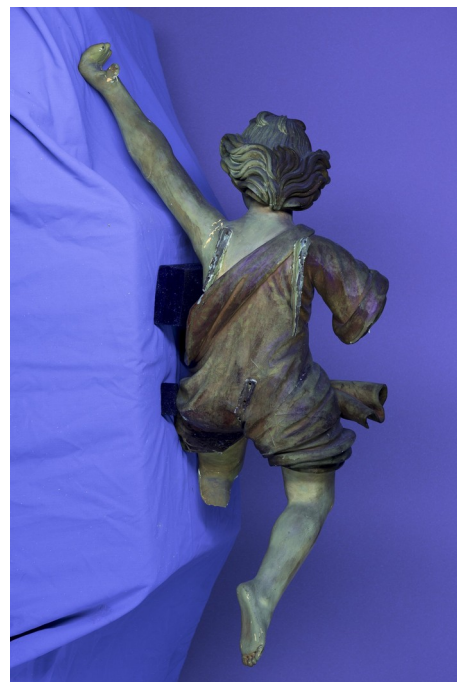
Uno de los ángeles del cuerpo superior, el n.º 4, sufrió un accidente fortuito dentro de las instalaciones del Centro de Intervención del IAPH, padeciendo como consecuencia de este accidente varias fracturas en las extremidades. Se fracturó la pierna izquierda, el brazo derecho, las dos alas y tres dedos de la mano derecha.

Ángel superior nº 4.
Luz blanca y UV. Fracturado tras la caída.

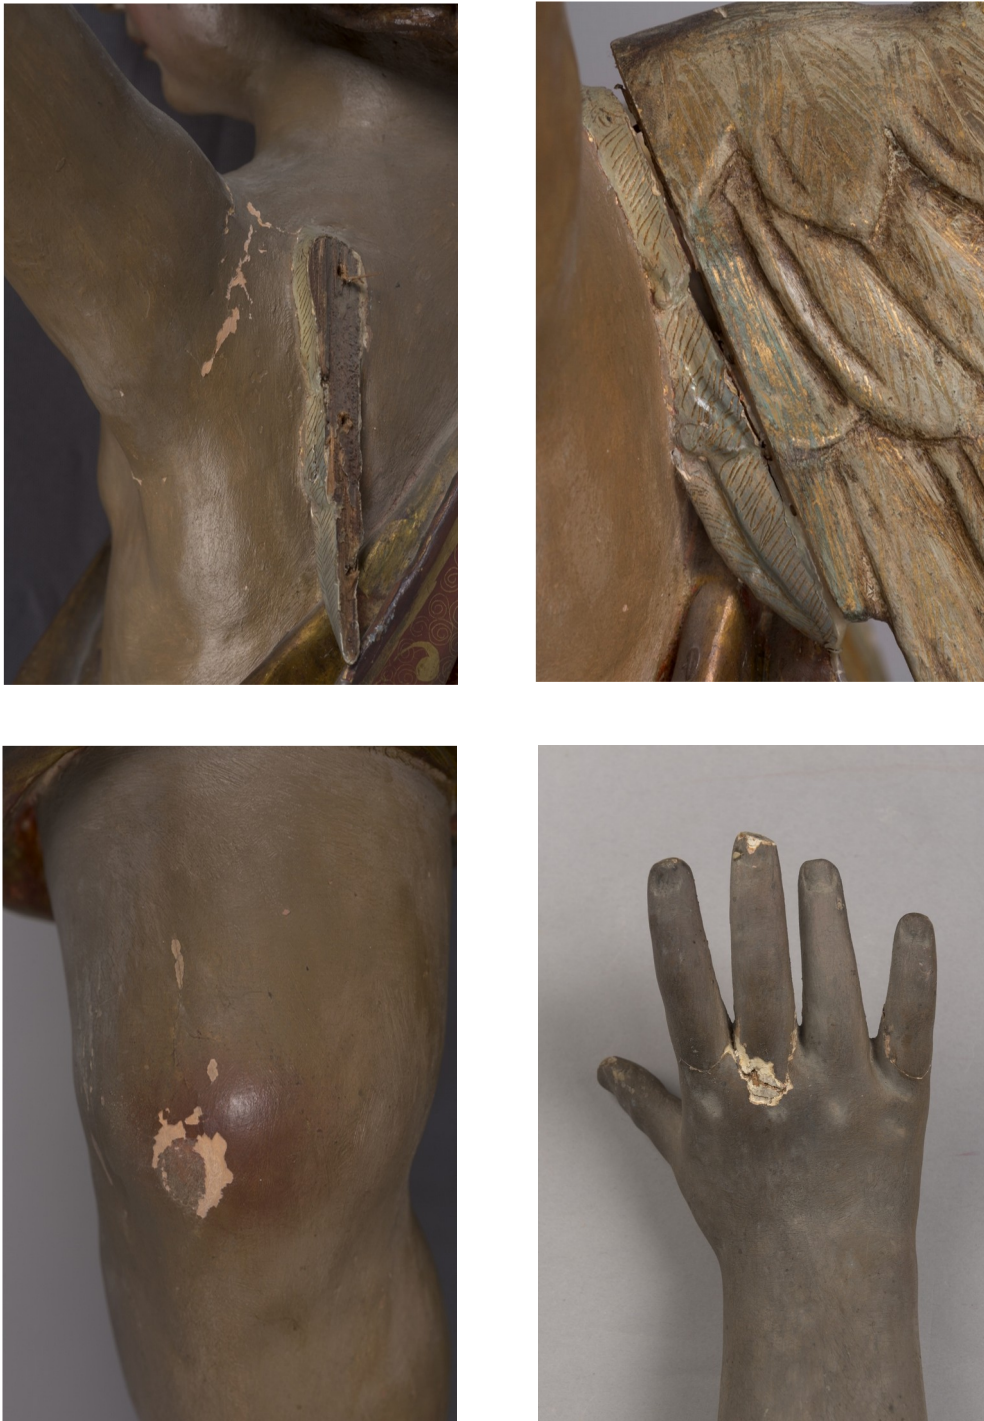
Ángel superior nº 4

Fragmento de ala fracturado por una línea de fractura antigua; detalle de la policromía subyacente a la vista en la rodilla; dedos fracturados y adheridos posteriormente en la intervención del IAPH.

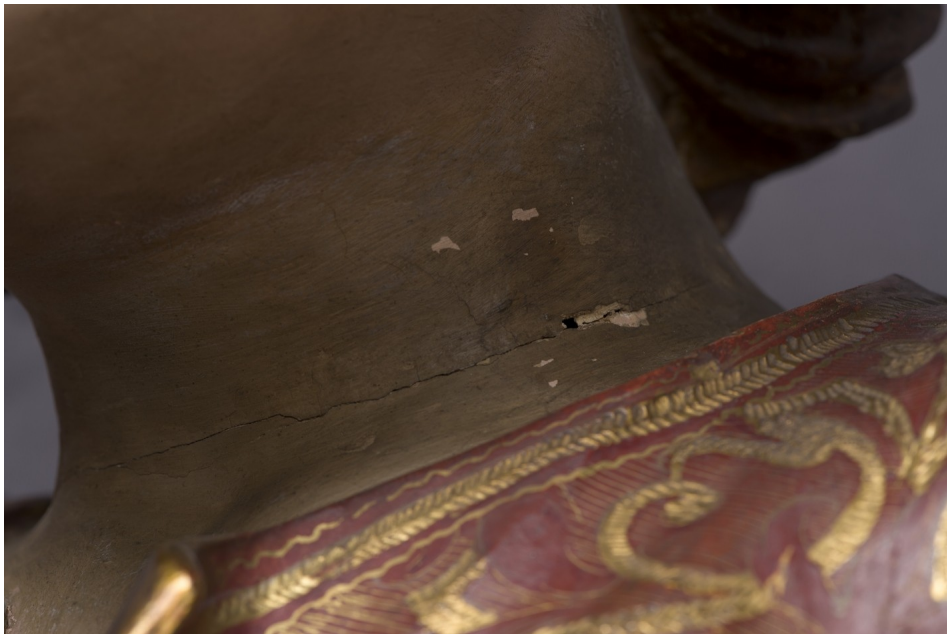
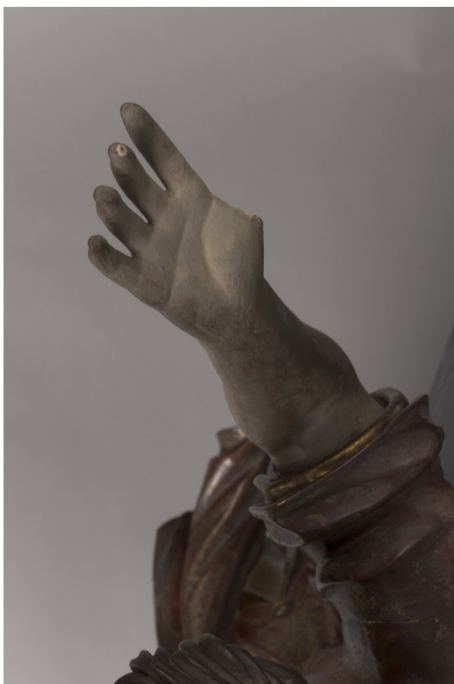
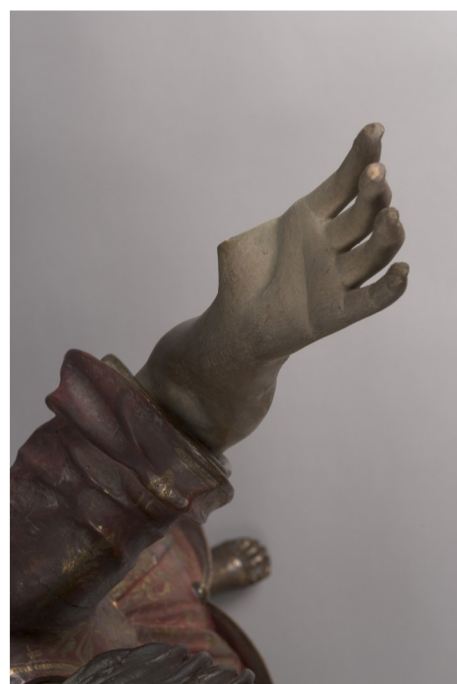
Ángel atlante nº 1. Fisura en el cuello; fracturas en los dedos.

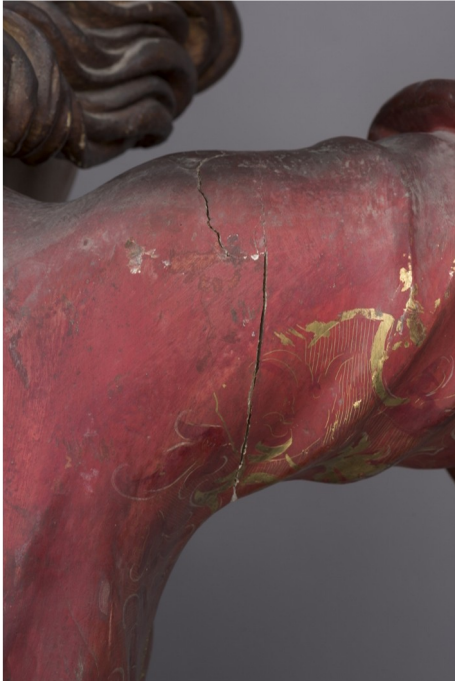
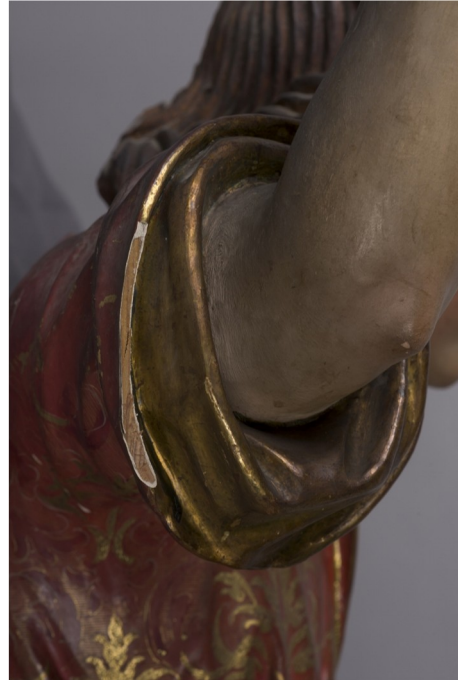
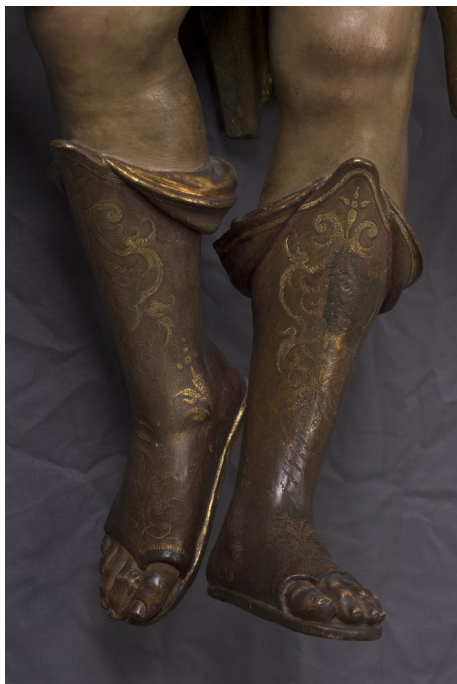
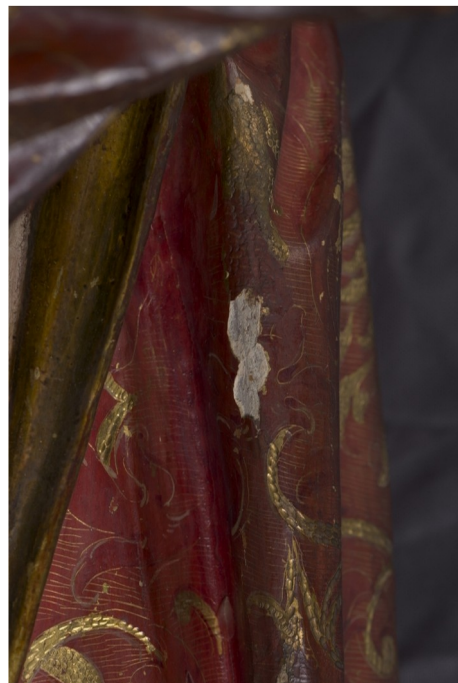
Angel atlante nº1; fisura; pérdida de fragmento; calzas; desprendimientos de policromía

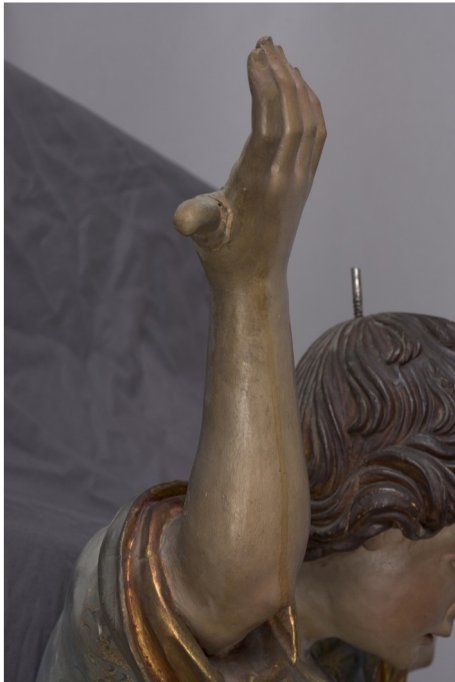
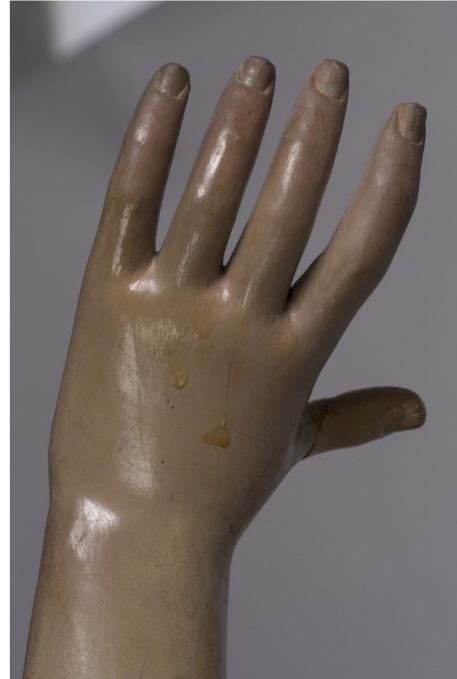
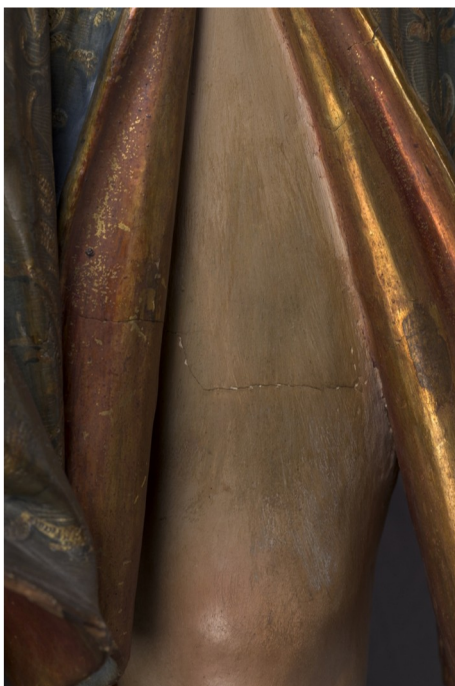
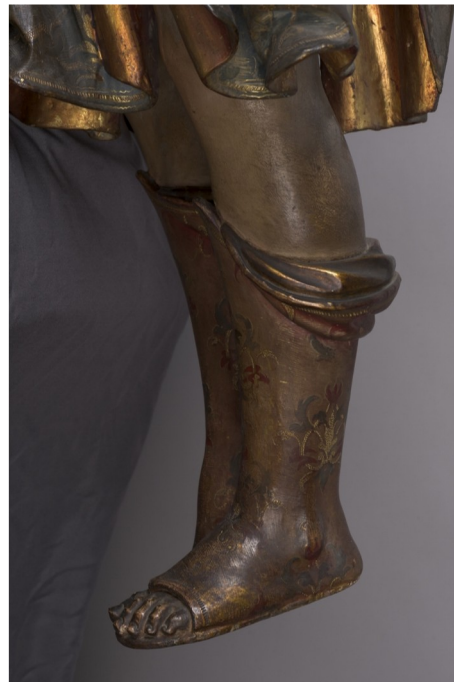
Ángel atlante nº 4. Detalles de goterones de barniz amarillento, dedo fracturado; fisuras en la policromía

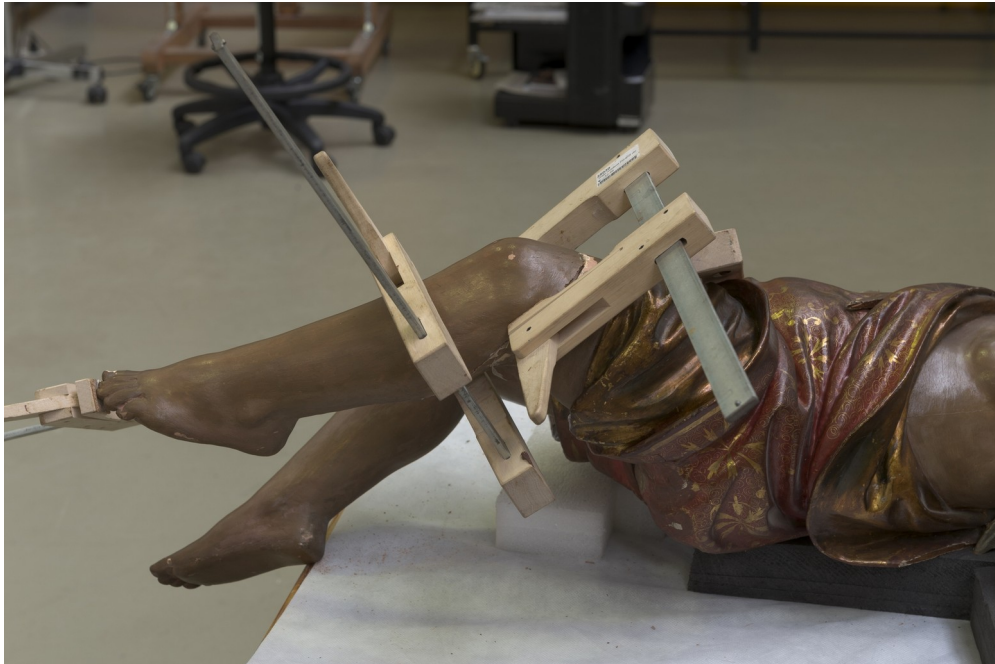
Ángel superior nº 4. Consolidación del soporte. Pegado de fragmentos fracturados.

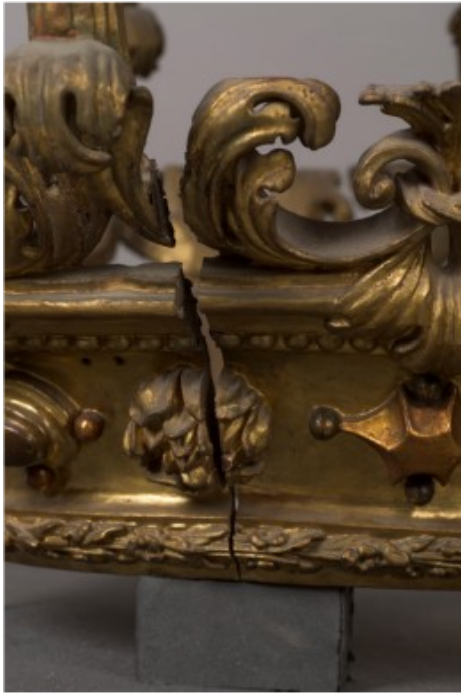
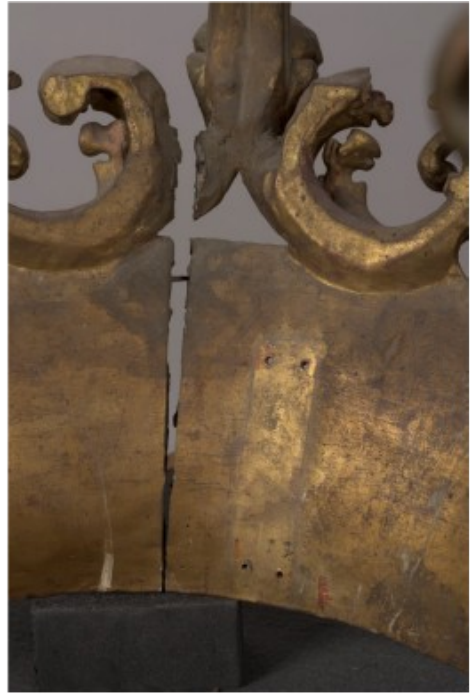
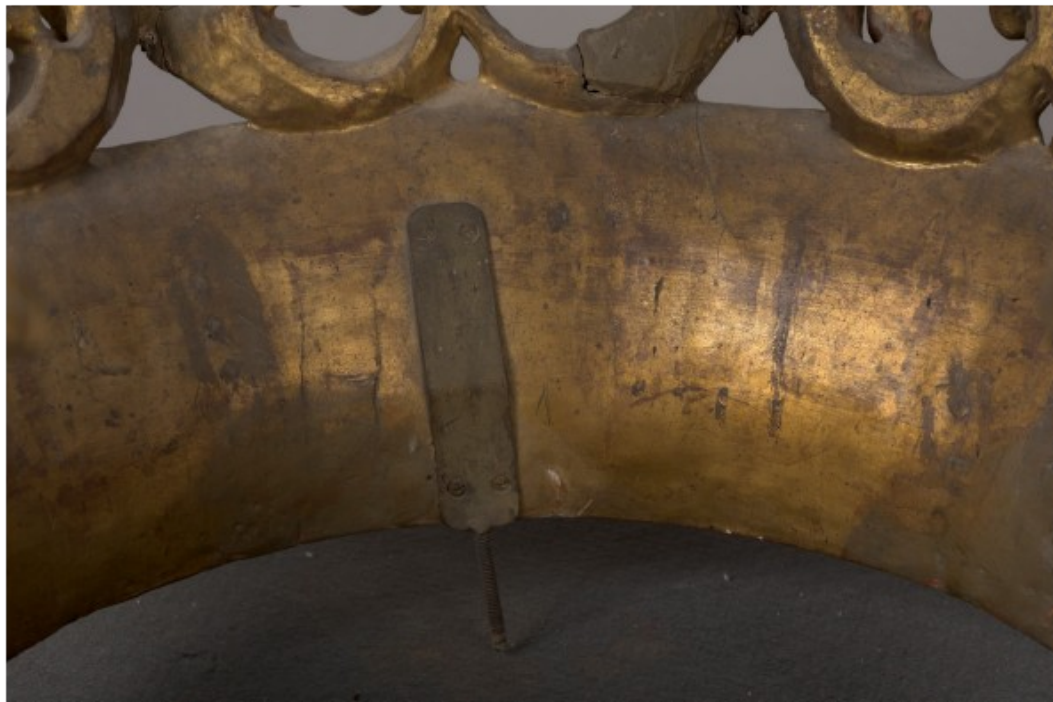
Fisuras: Presenta varias fisuras, siendo la más preocupante una situada en el cerco, provocada por una fractura, localizada junto a la cogida del ángel nº1, que tiene hasta 8mm. de separación en su parte más ancha. En esta fisura hay dos clavos que probablemente fueron colocados en alguna intervención para paliar esta alteración.

Corona, antes de la intervención. Fractura y detalle de una de las pletinas.

De la fisura situada en el cerco, que había degenerado en fractura, se extrajeron los dos clavos que fueron colocados para consolidar la zona. Una vez eliminados los clavos se consolidó esta fisura adhiriendo los dos planos con resina epoxi para madera (Araldit 427®) y reforzando esta unión con dos espigas de fibra de vidrio que insertadas a través del espacio que ocupaban los clavos.

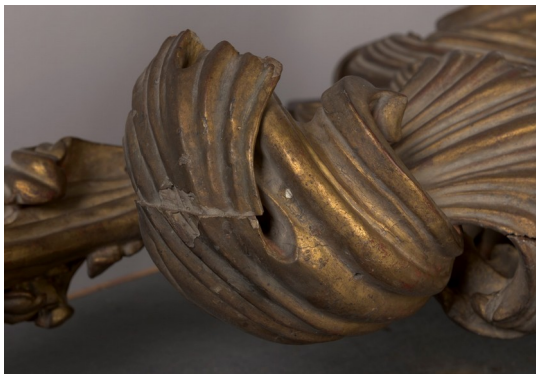
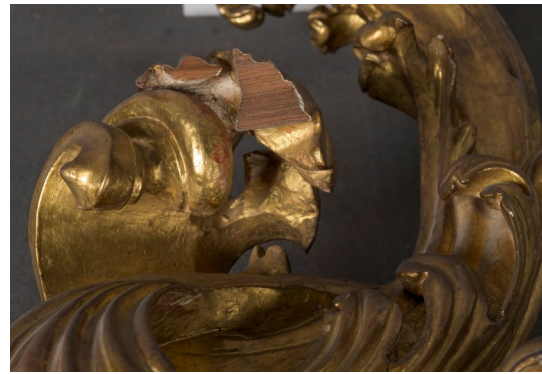
Voluta nº2. Detalles de fracturas y pérdidas de fragmentos.

En la voluta número dos se separaron los volúmenes unidos por las espigas que se insertaron en una intervención anterior pretendiendo mejorar el ensamble de esta zona fracturada. Se profundizó más en los orificios de las antiguas espigas para que las nuevas pudieran ser de mayor longitud. Se limpió la zona de restos de adhesivos anteriores y se aprovechó para consolidar las fisuras circundantes al hueco de la caja. Resumiendo, esta nueva consolidación de la fractura se ha realizado por medio de la inserción de dos espigas más largas y la adhesión de las zonas de contacto con resina epoxi para madera (Araldit 427 ®).

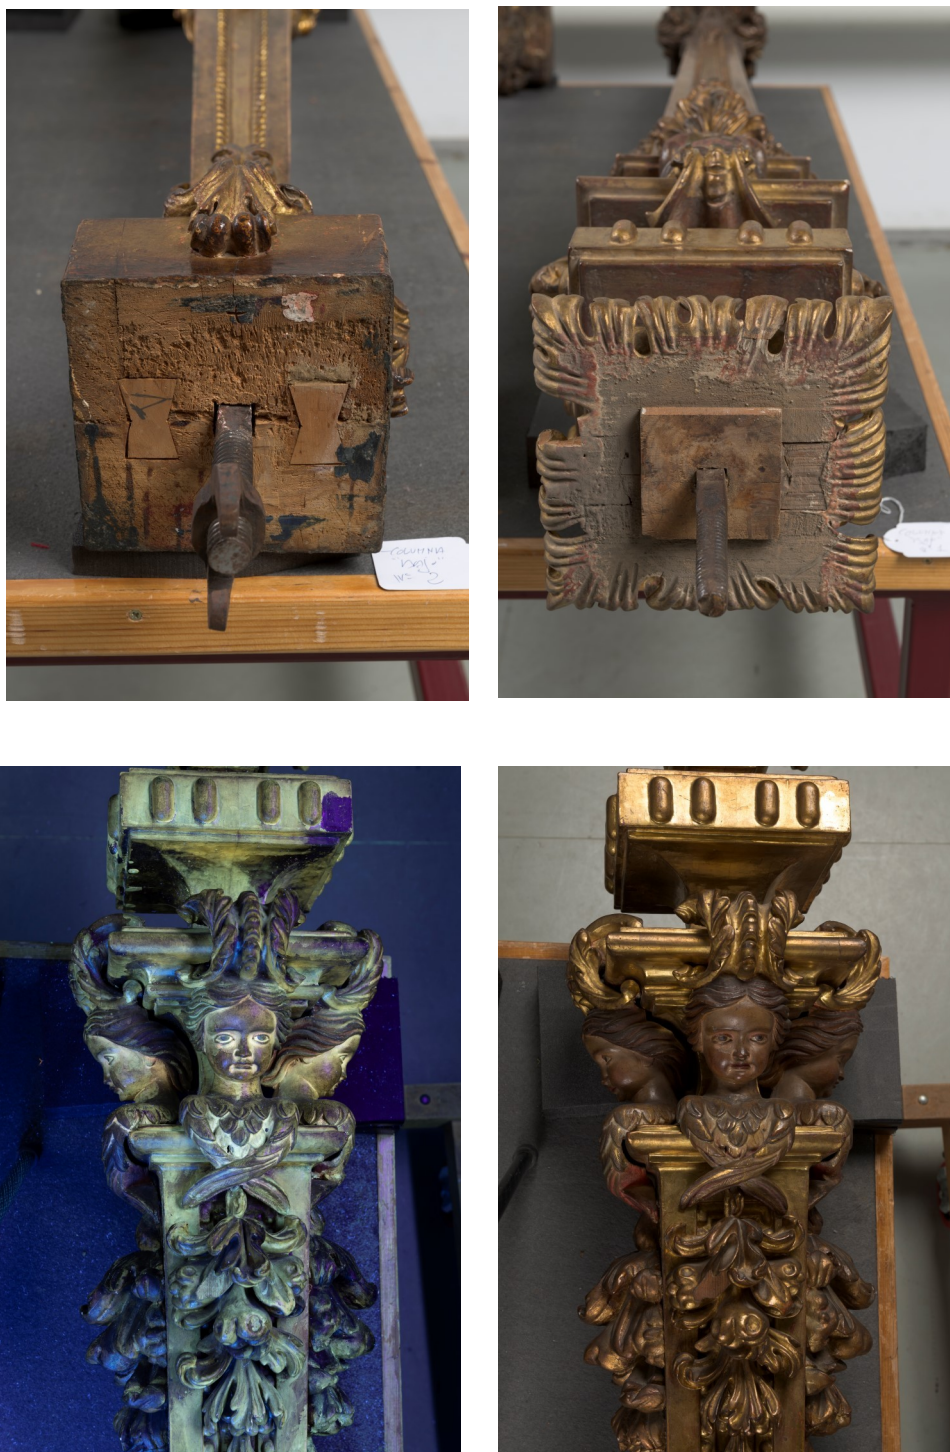
Vistas del estípito nº4, antes de la intervención. Sistemas de ensamble entre las piezas; sistemas de cogida a la peana mediante pernos roscados.

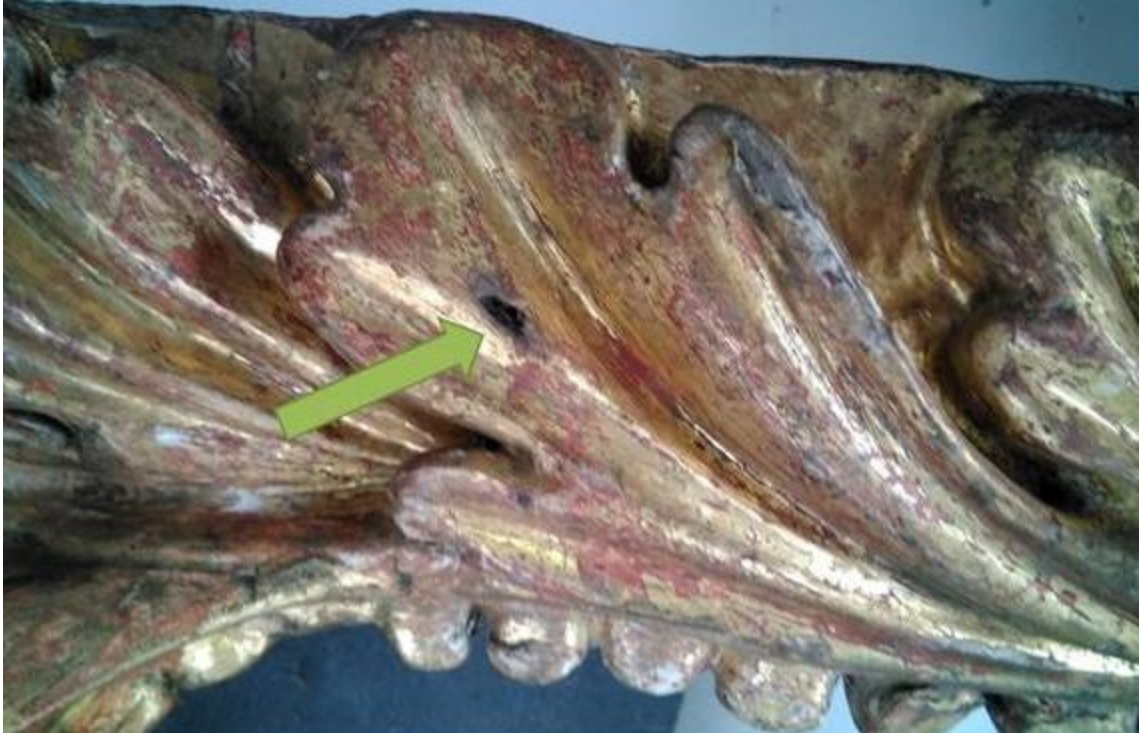
En la moldura nº 4 de la parte inferior de la peana, se observó un pequeño orificio (Foto 5) en cuyo interior la madera presentaba el aspecto oscuro típico de pudrición parda, aunque no blanda al presionarla con la pinza. Se extrajo una pequeña astilla de madera (muestra 18_TBB_4), cuya observación al microscopio óptico no demostró signos de degradación estructural, y con luz polarizada (Foto 6) presentaba el brillo debido al carácter birrefringente de la celulosa, prueba de que ésta no estaba degradada. Tampoco se observaron ni esporas ni hifas fúngicas.

Foto 5. Orificio en la moldura nº 4 con indicios de pudrición.
