**INFORME DIAGNÓSTICO DE UNA
MAQUETA EN YESO DEL CIMBORRIO DE
LA CATEDRAL DE MÁLAGA.
MUSEO DE MÁLAGA**

JUNIO 2012

Instituto Andaluz del Patrimonio Histórico
CONSEJERÍA DE CULTURA Y DEPORTE

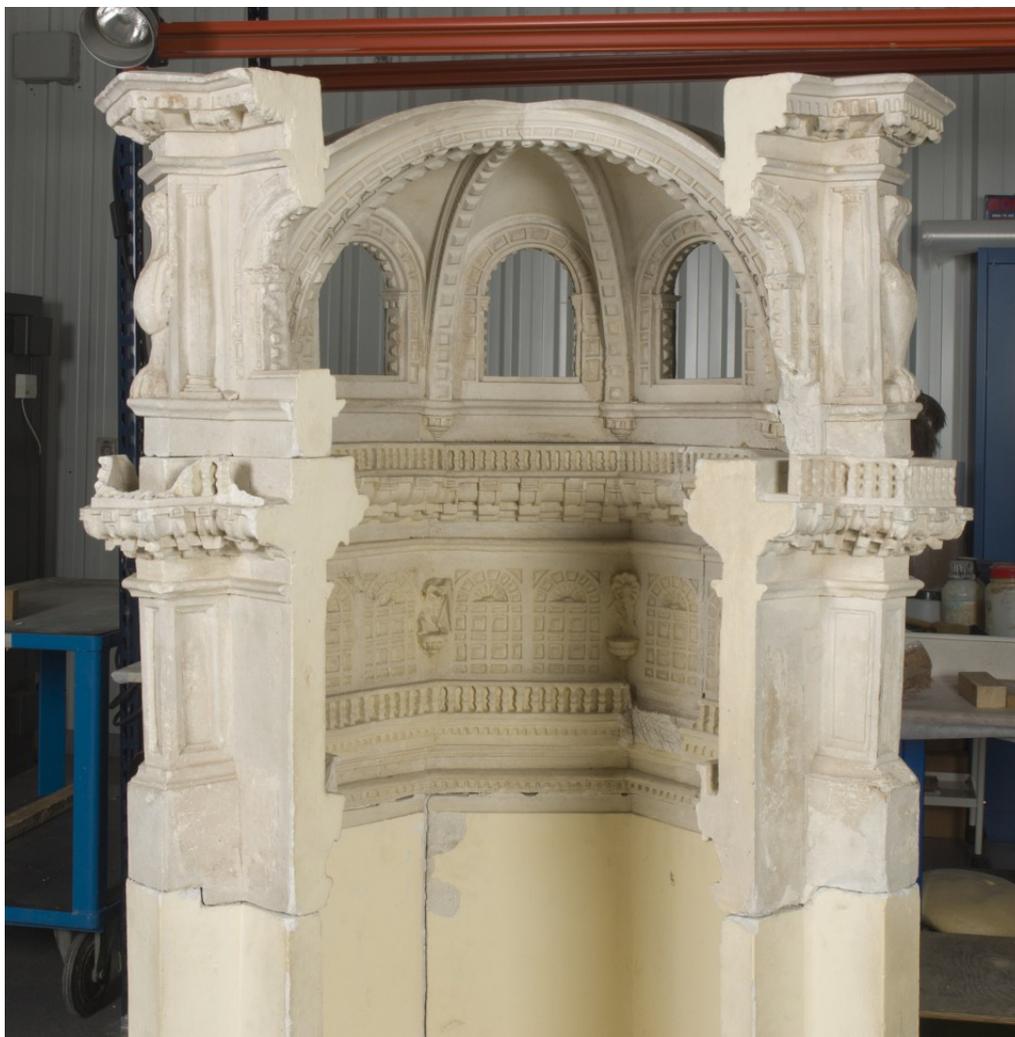
Fig.1.

La maqueta del cimborrio de la catedral de Málaga esta abierta por uno de sus ocho lados, para que visualmente se pueda contemplar su interior. (Fig.1.)

Vista general de la maqueta. Está abierta para poder acceder a su vista interior.

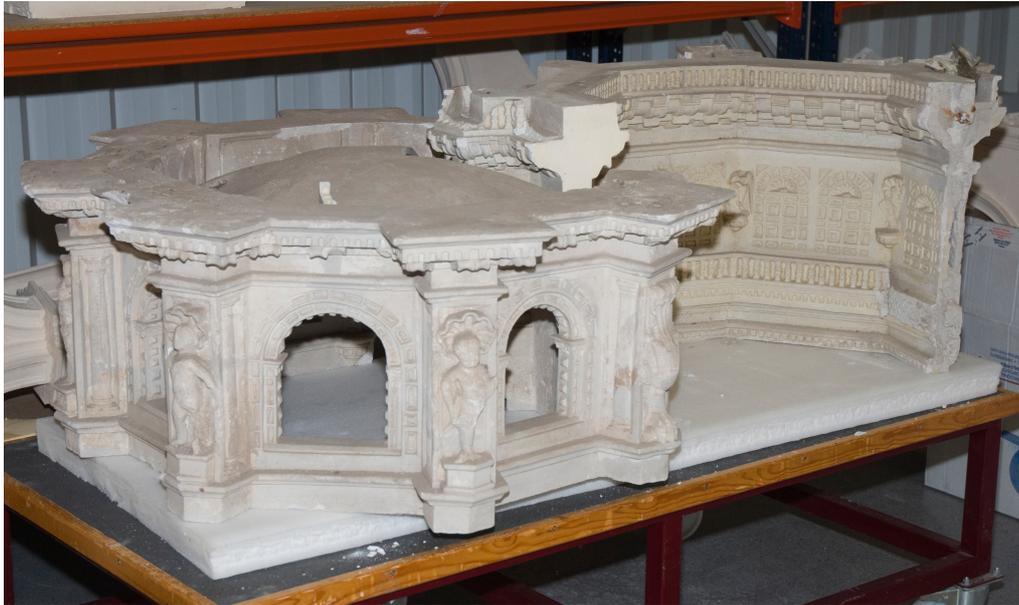
Fig.2.

Esta dos piezas se superponen, y se pueden separar para su montaje desmontaje. Es de planta octogonal y muestra cinco lados completos, dos medias partes, de los correspondientes al sexto y al séptimo lados, y el octavo, que es el que no se representa para poder acceder a su vista interior. (Fig.2.)

Maqueta realizada en dos partes.

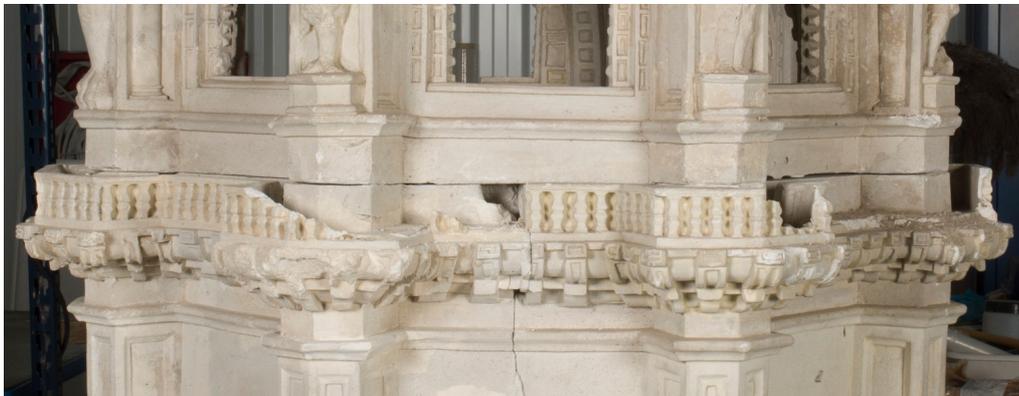
Fig.3.

La balaustrada externa que lo recorre se ha añadido posteriormente al tallado, así como las dos internas, superior e inferior. En ciertas zonas donde está pérdida se ven clavos oxidados que sirvieron para anclarla al cuerpo de la maqueta. (Fig.3 y 4.)

Balaustrada externa que rodea el perímetro de la maqueta. Se ha añadido posteriormente. Los clavos de hierro ayudaban a anclarla a la cornisa.

Se sellarán las grietas, fisuras y microfisuras que pueda presentar la superficie, así como se considerará la reintegración volumétrica en la balaustrada que rodea externamente al perímetro de la maqueta.

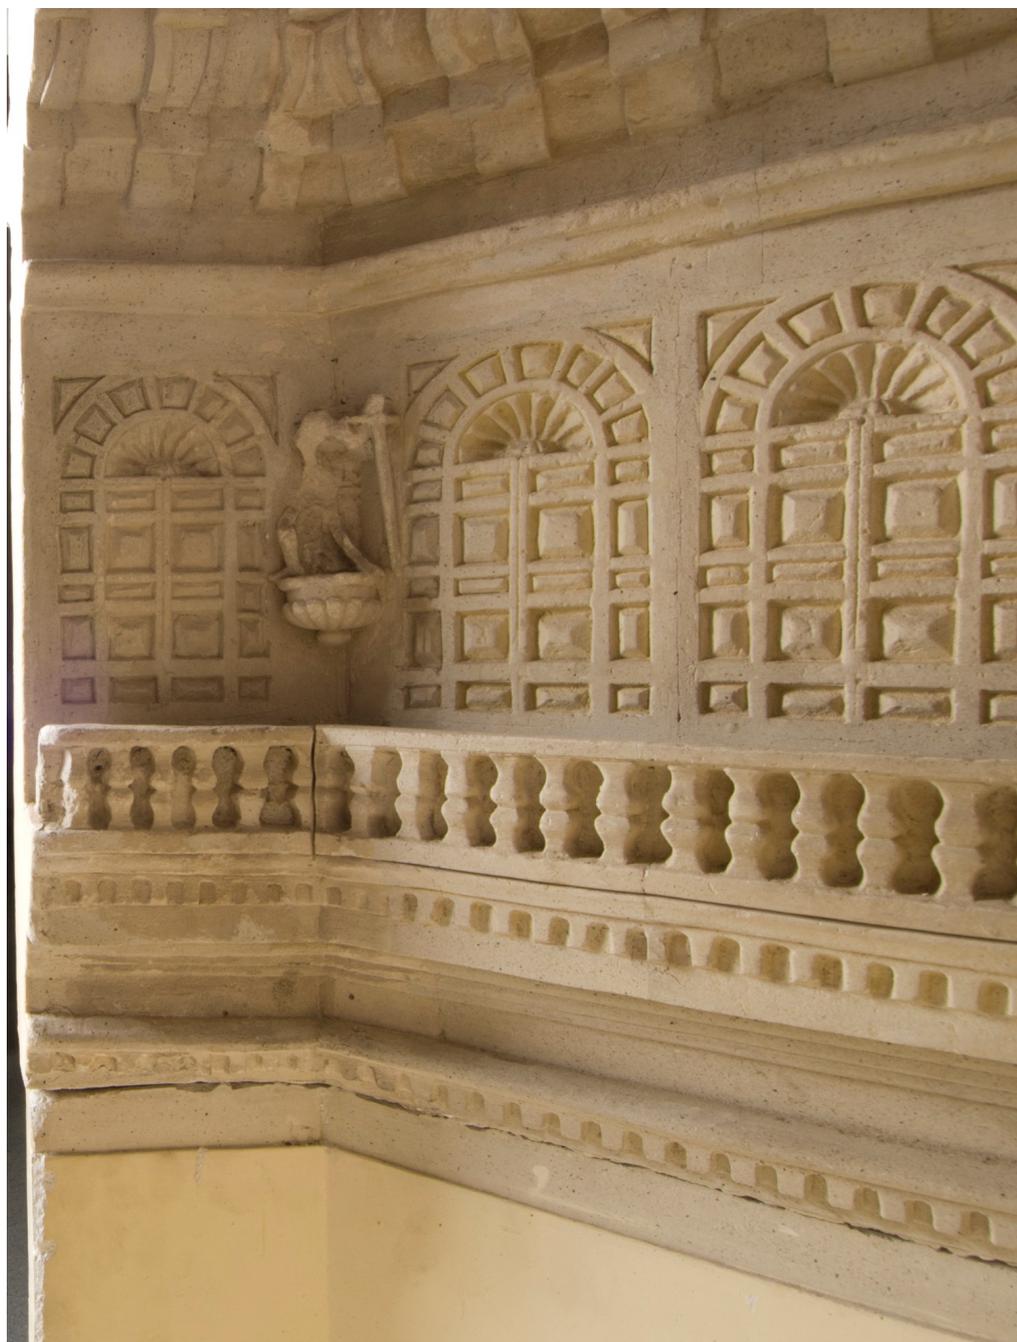
Fig.4.

En la parte interna de la maqueta se ve la balastrada de uno de las piezas, y se puede notar que se ha añadido posteriormente al tallado de la decoración de las paredes.

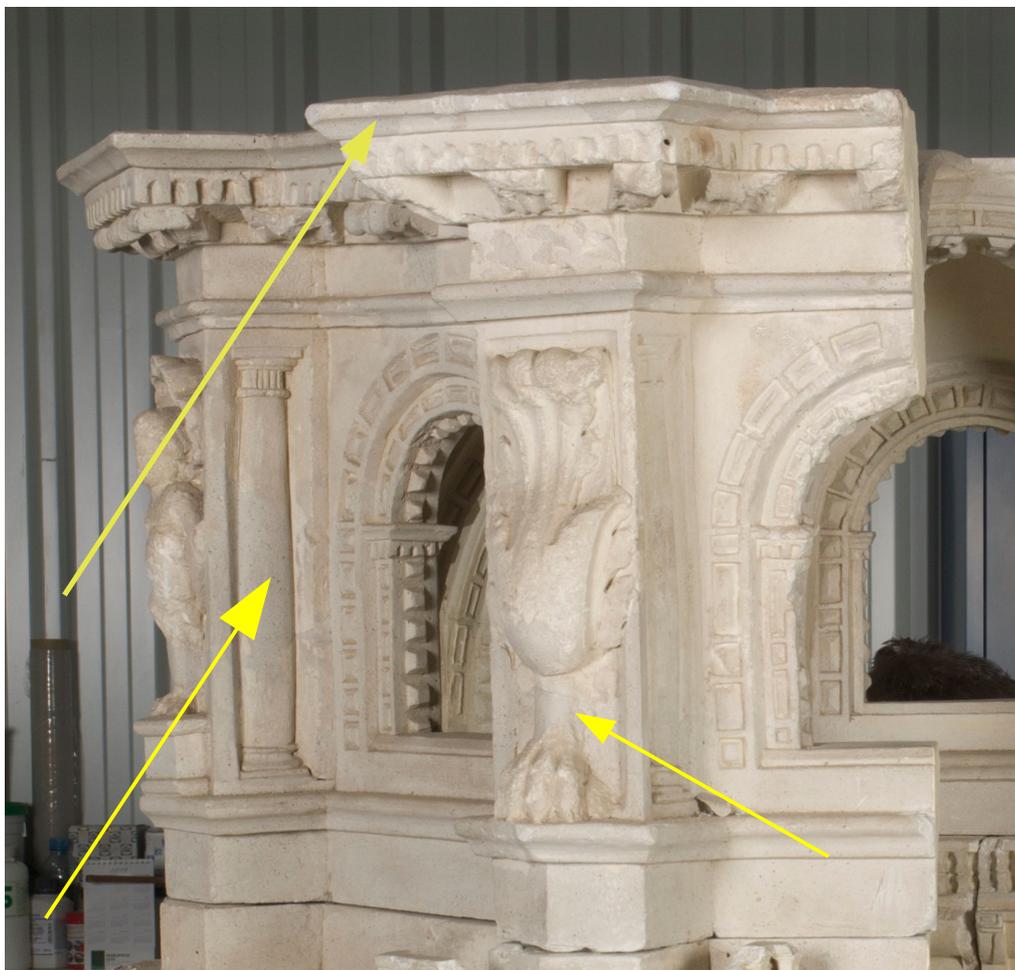
Fig.5.

Las intervenciones anteriores que se pueden observar después de la observación organoléptica de esta obra, son muchas por toda su superficie, reposiciones de volumen en las decoraciones, en las caras externas de los muros, etc. Será difícil determinar la partes restantes de la maqueta original, aunque quizás por el cromatismo del yeso, su acabado, la interpretación de las intervenciones anteriores, junto con los estudios analíticos se pueda ir resolviendo el encontrar las partes originales de esta maqueta. (Fig. 5.)

En toda la maqueta se pueden observar intervenciones anteriores, tanto en la reintegración de volúmenes, como de paramentos, molduras, esculturas, etc.

En este caso la reintegraciones que tiene la maqueta han servido para fortalecer su estructura, y afortunadamente se ha utilizado el mismo material que en el original, el yeso.

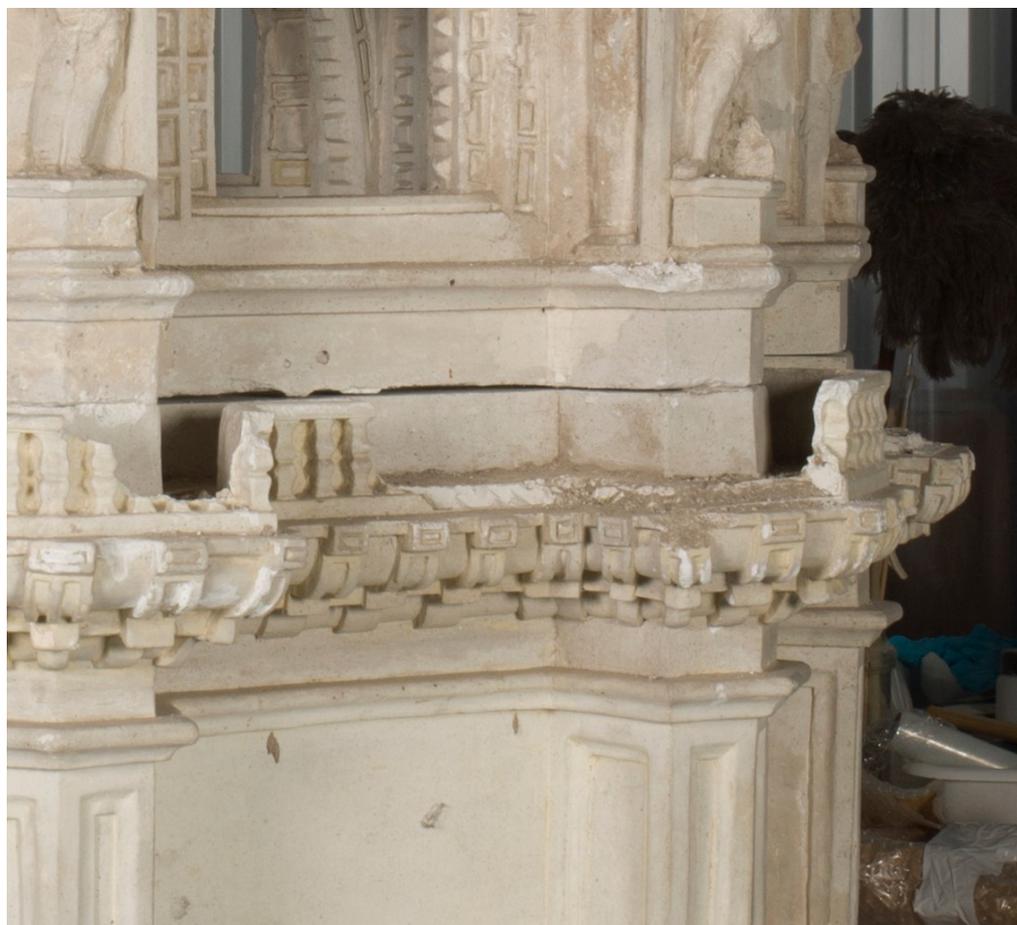
Fig.6.

Actualmente la pieza se haya recubierta de polvo y suciedad, así como de deposiciones de animales. Podemos considerar como un depósito superficial una capa de color crema muy sutil aplicada en las plementerías y nervaduras del interior del cimborrio. (Fig. 6.)

Detalle de una zona de la maqueta. Se acumulan los depósitos superficiales en cornisas y rincones, y en paredes están adheridos insectos. Se observan pérdidas de volumen en las balaustradas, antiguas intervenciones con yeso, y desgaste en las estructuras rectilíneas.

Se debe realizar una limpieza, para eliminar los depósitos superficiales, intervenciones anteriores no adecuadas o que estén causando un perjuicio a la pieza, y que son ajenas a la ejecución inicial de la pieza. En el caso de su eliminación se documentará y justificara la intervención.

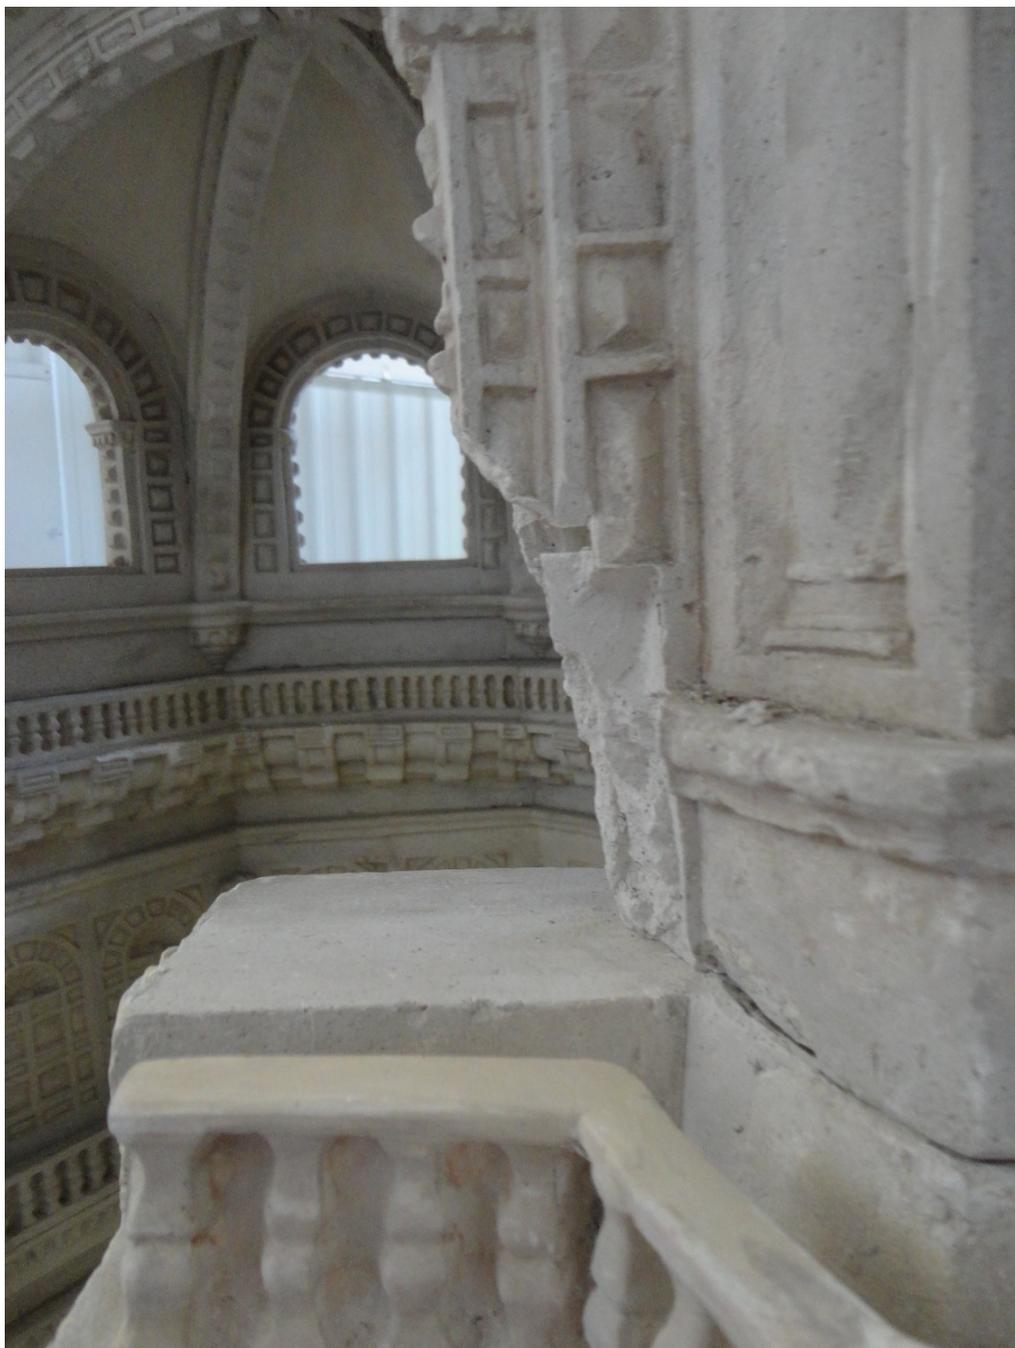
Fig.7.

En la superficie de la maqueta se pueden ver las alteraciones que se han producido sobre todo por la agresión antrópica y falta de mantenimiento de en esta pieza. Arañazos, pérdidas de volumen, golpes, etc. También se ve desgaste en las zonas donde los elementos son lineales, y en los paramentos internos del cimborrio tallados en el yeso. Las cornisas y molduras están en cierto modo muy agredidas, la balaustrada que rodea el piso alto de la maqueta esta muy perdida. Los contrafuertes están decorados en su parte superior con esculturas que han perdido gran parte de su volumen, y otras han sido intervenidas recuperando parte de su volumen. (Fig. 7, 8, 9, 10 y 11.)

Gran pérdida de volumen en la jamba de un arco situado en la zona que da acceso al interior.

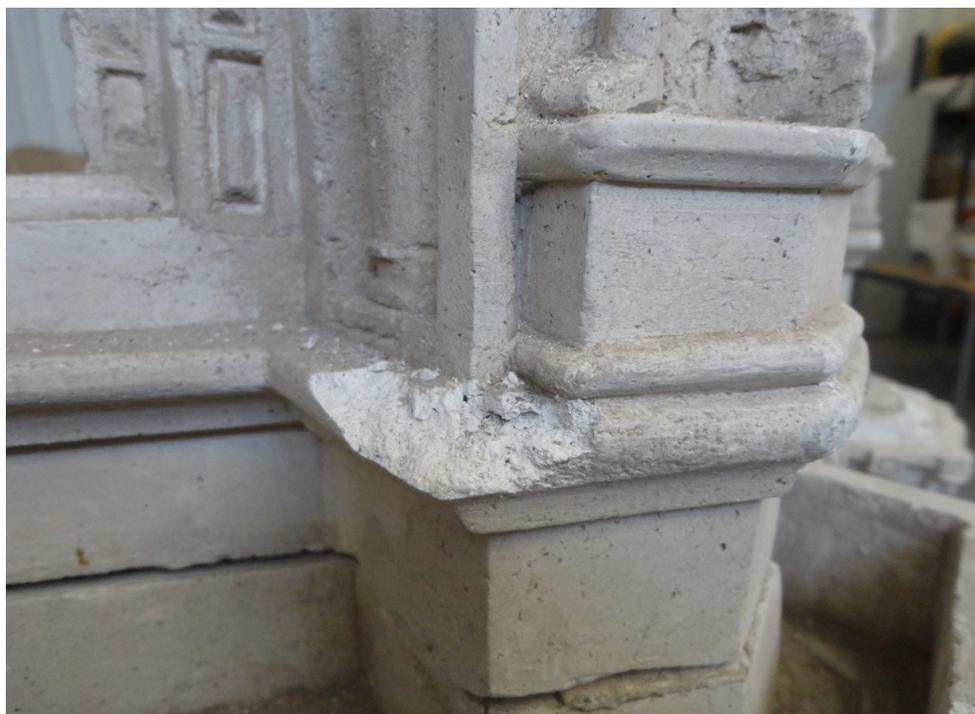
Fig.8.

Pérdida de volumen en una cornisa externa de la pieza.

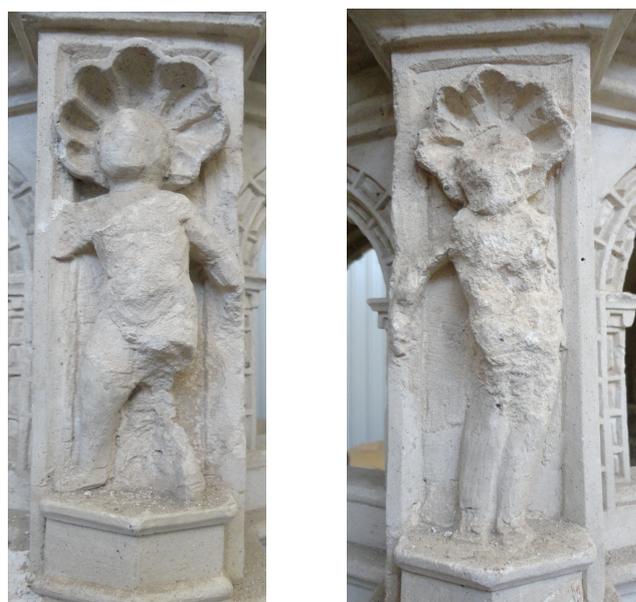
Fig.9.

Esculturas adosadas en las pilastras que han perdido el relieve.

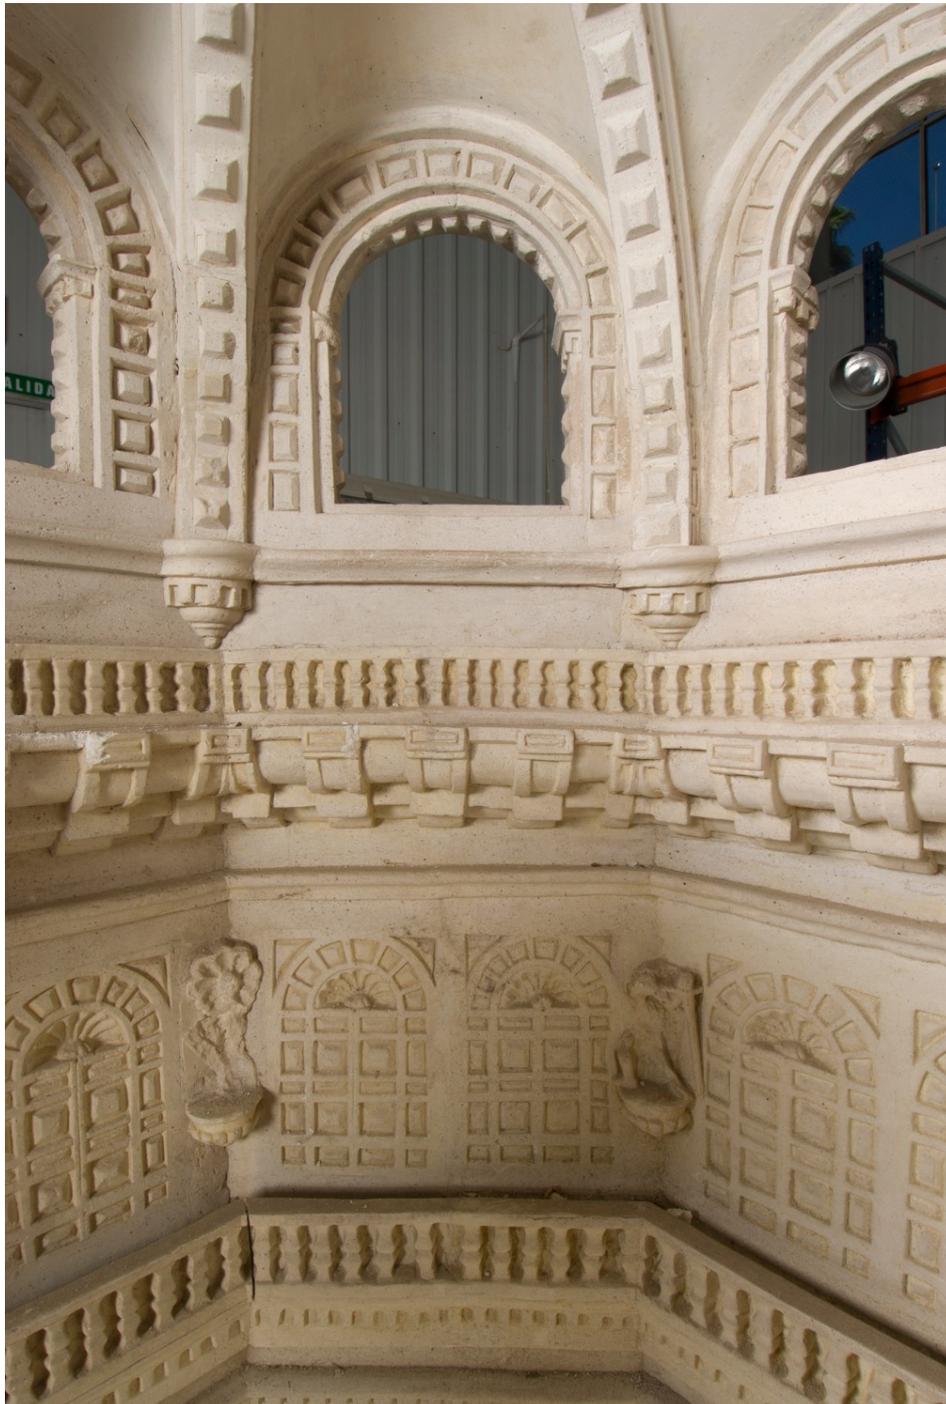
Fig.10.

Pérdidas de volumen en los elementos exentos en el interior del cimborrio.

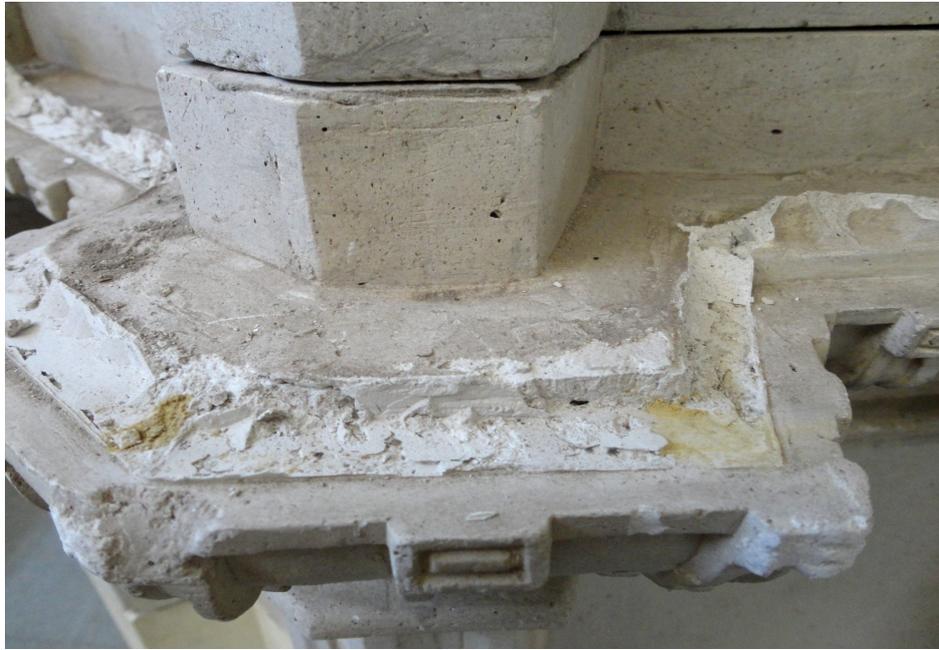
Fig.11.

Detalle de la pérdida de la balaustrada. Sede donde se hallaba ubicada.
Fig.12.

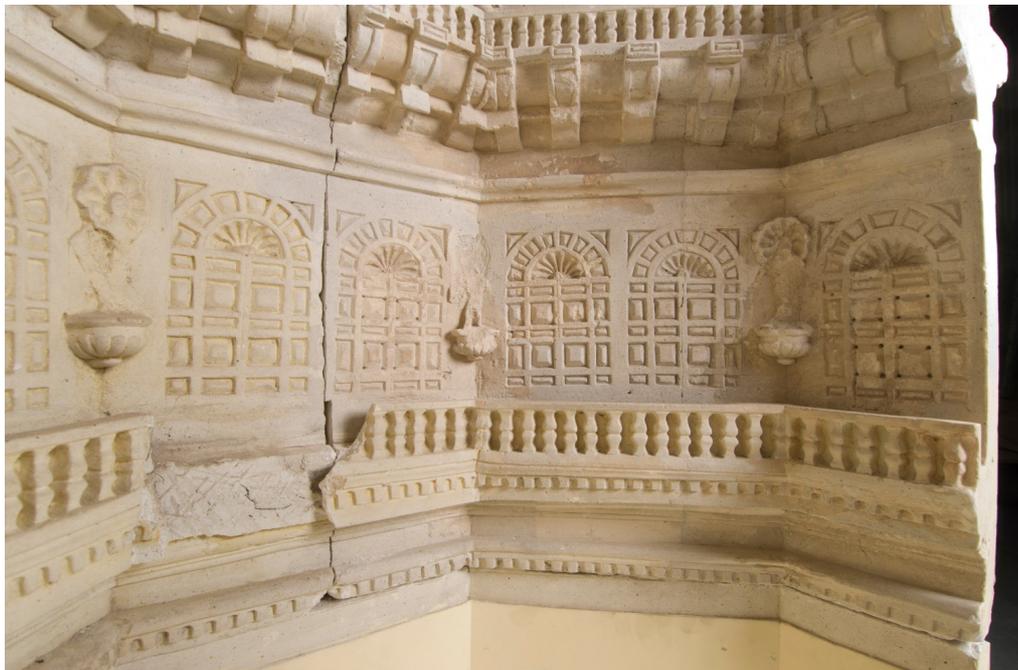
Toda la maqueta presenta zonas de pequeñas grietas y fisuras. Están se localizan mas en las uniones de diferentes elementos, lucernarios con nervaduras, nervaduras con su continuación, separaciones en las balaustradas, por ser de diferentes moldes, grietas en las cornisas, etc, y una gran grieta que parte en dos el primer piso de esta maqueta. Posiblemente sea debido al desecho de la maqueta o a una mala manipulación. (Fig. 12 y 13.)

Grieta que divide en dos mitades la parte baja de la maqueta.

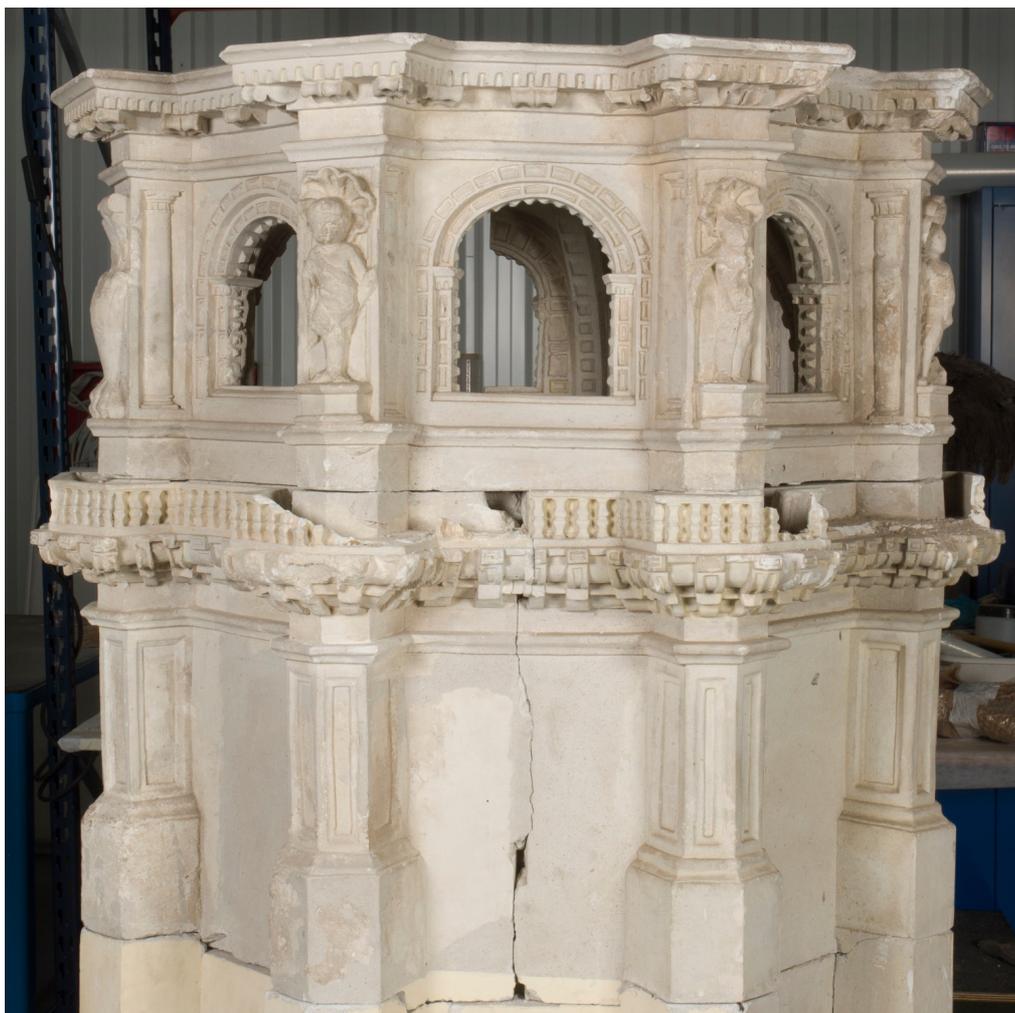
Fig.13.

Grieta externa que divide en dos una de las dos piezas que conforma la maqueta.

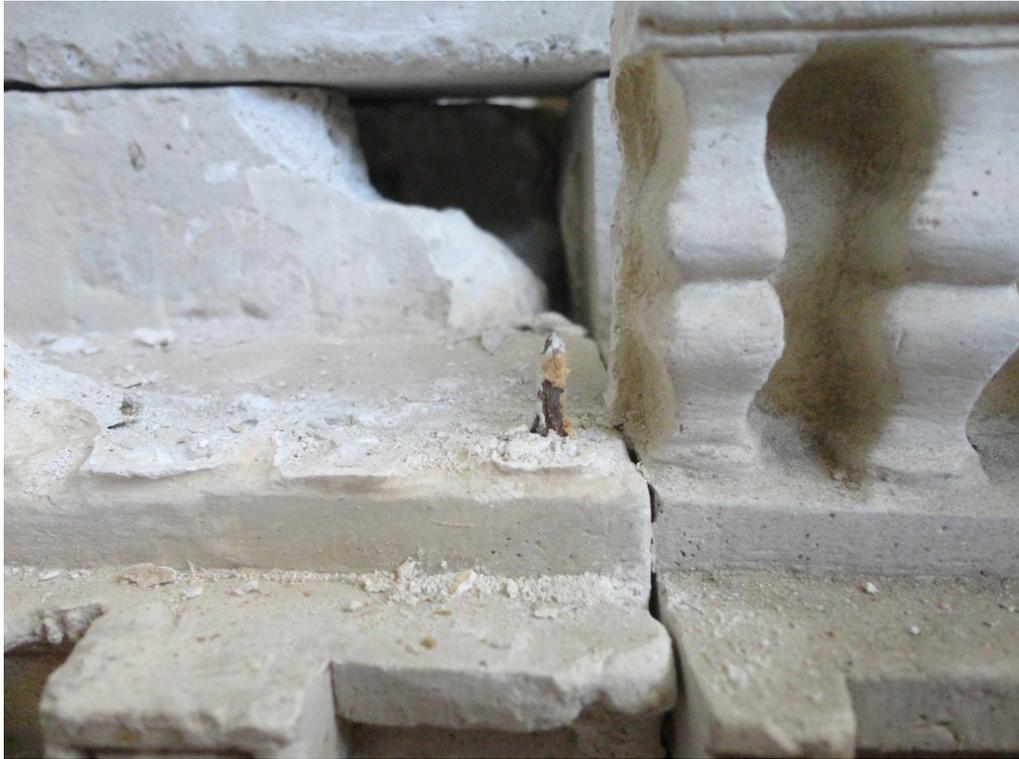
Fig.14.

Los únicos elementos metálicos que se observan como se ha mencionado anteriormente, son los que sirvieron de sujeción a la balaustrada que rodea exteriormente el perímetro de la maqueta. (Fig. 14.)

Clavo que sujetaba una zona de la balaustrada. También se observa una gran pérdida de volumen.

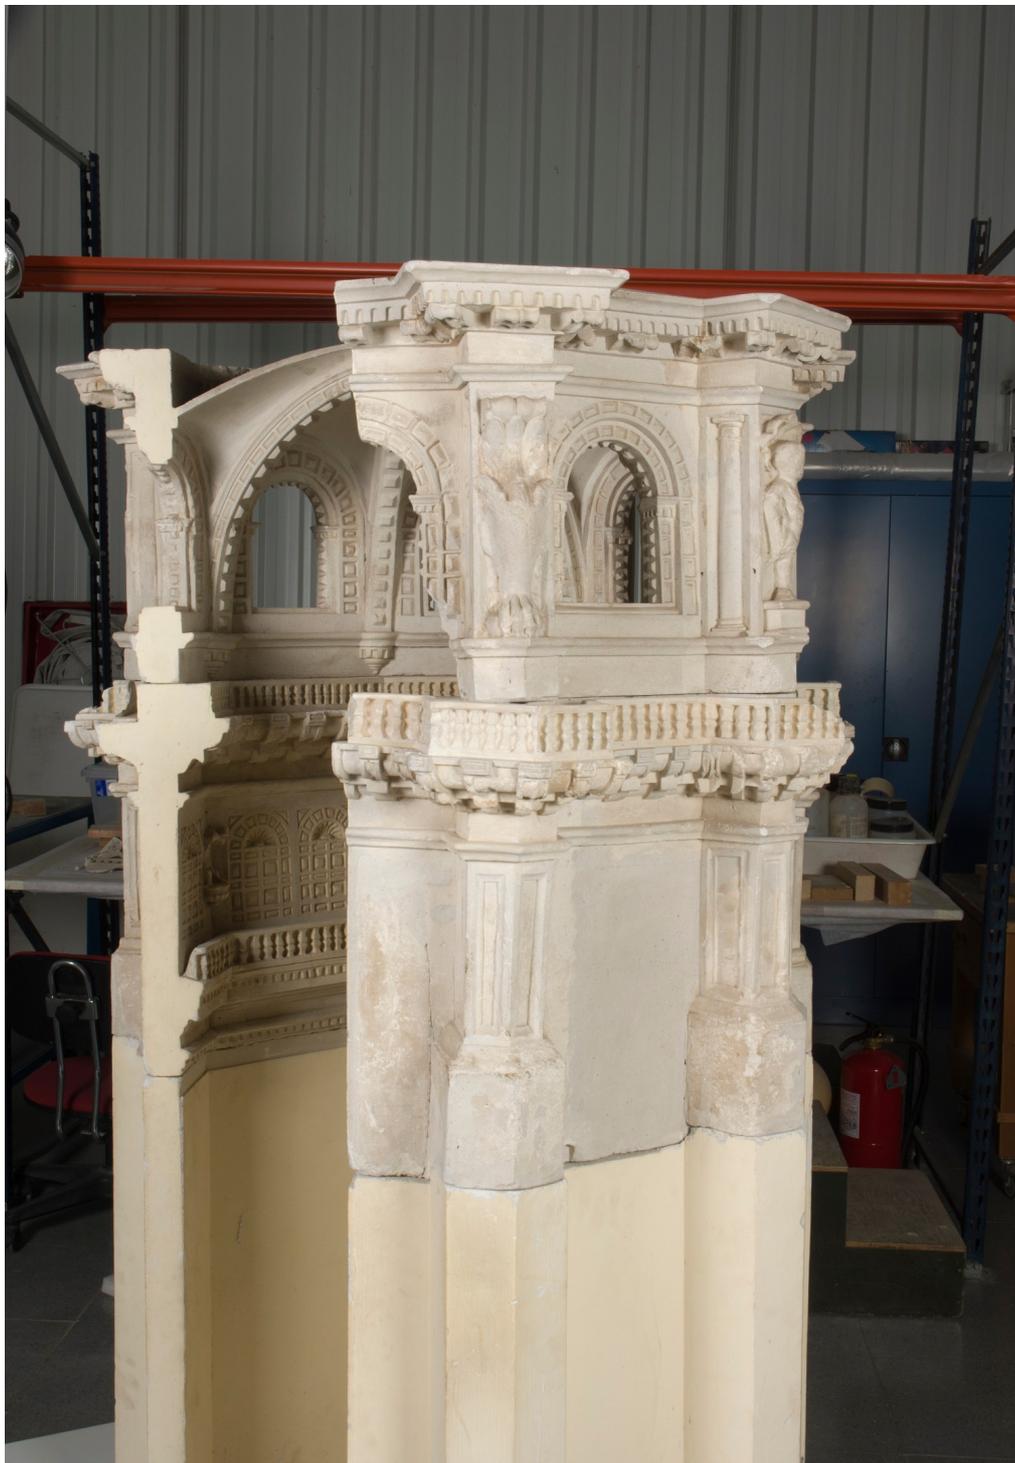
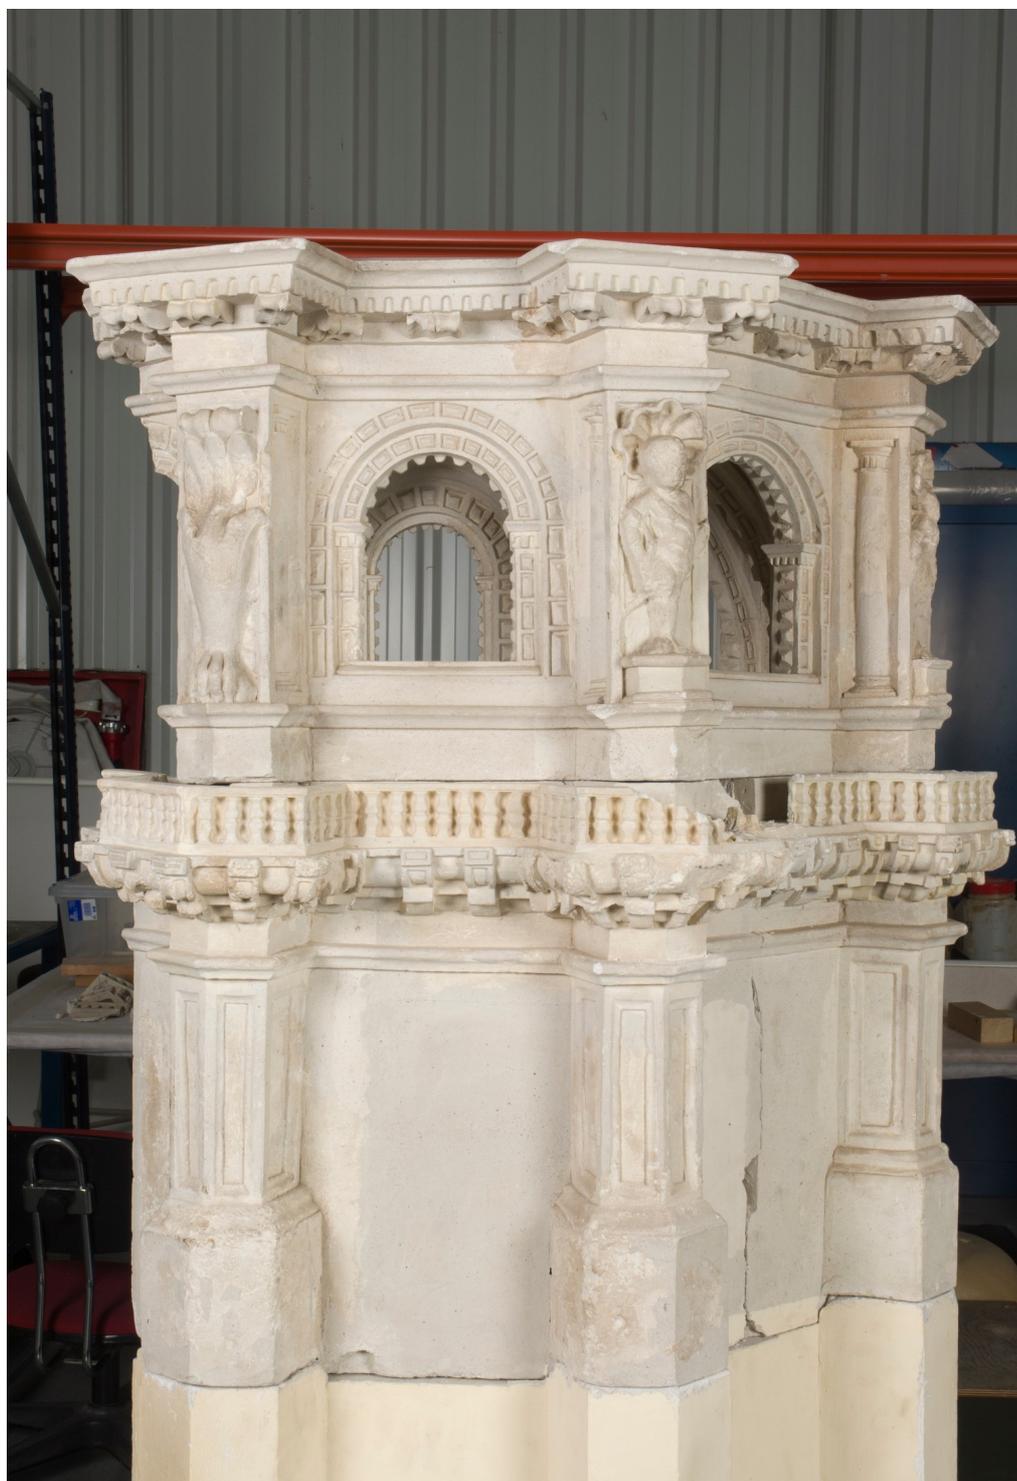
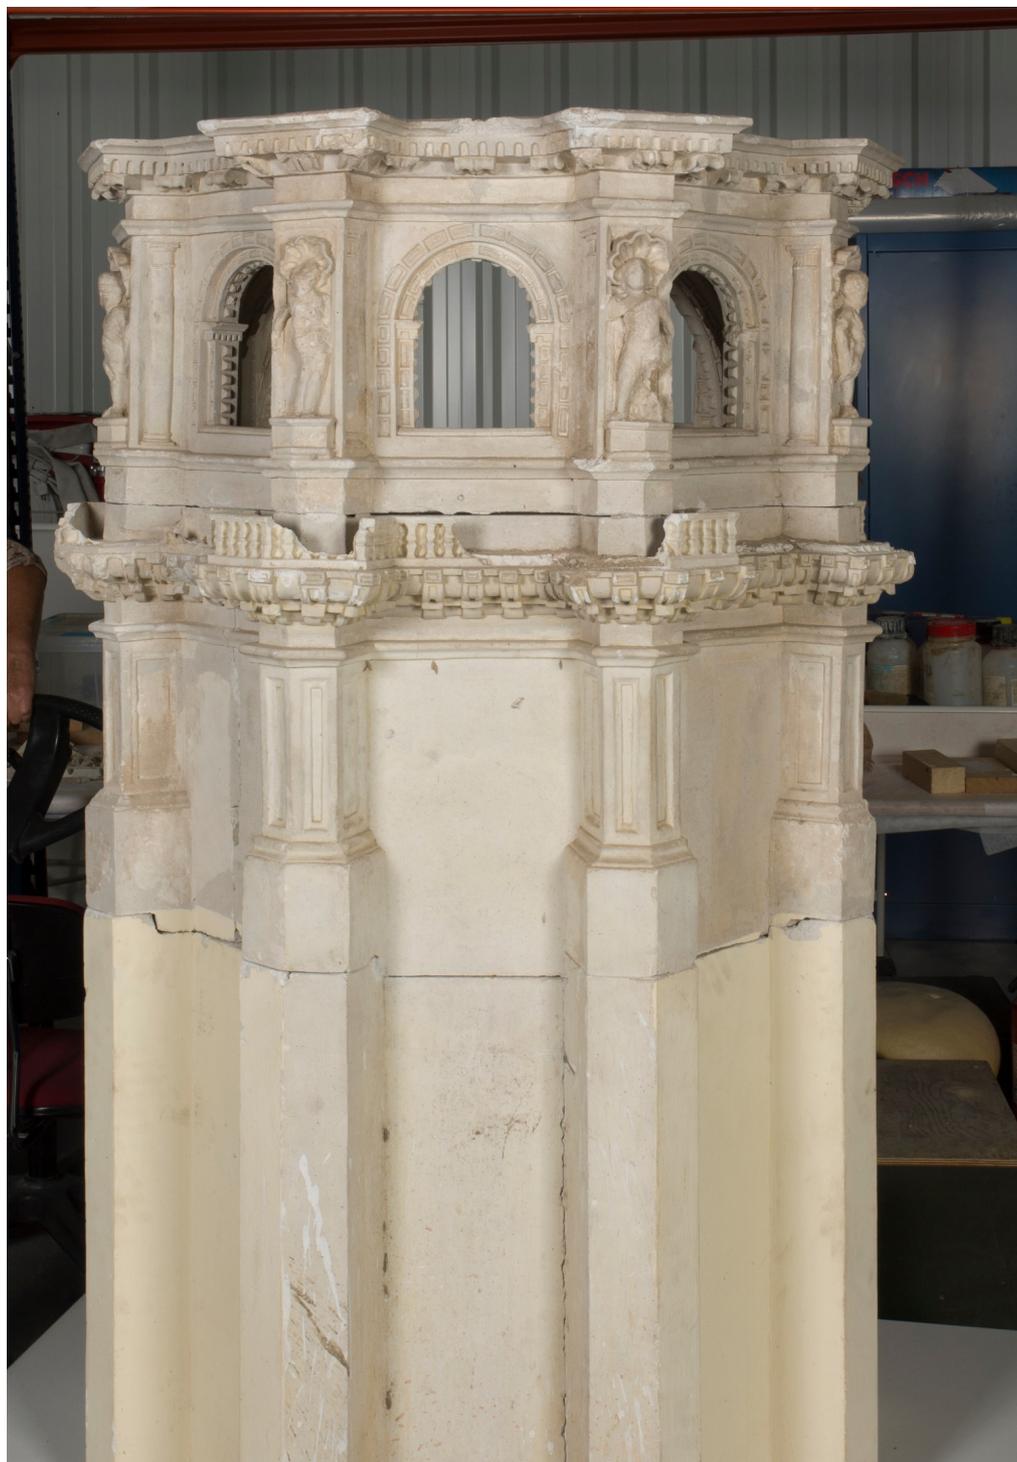
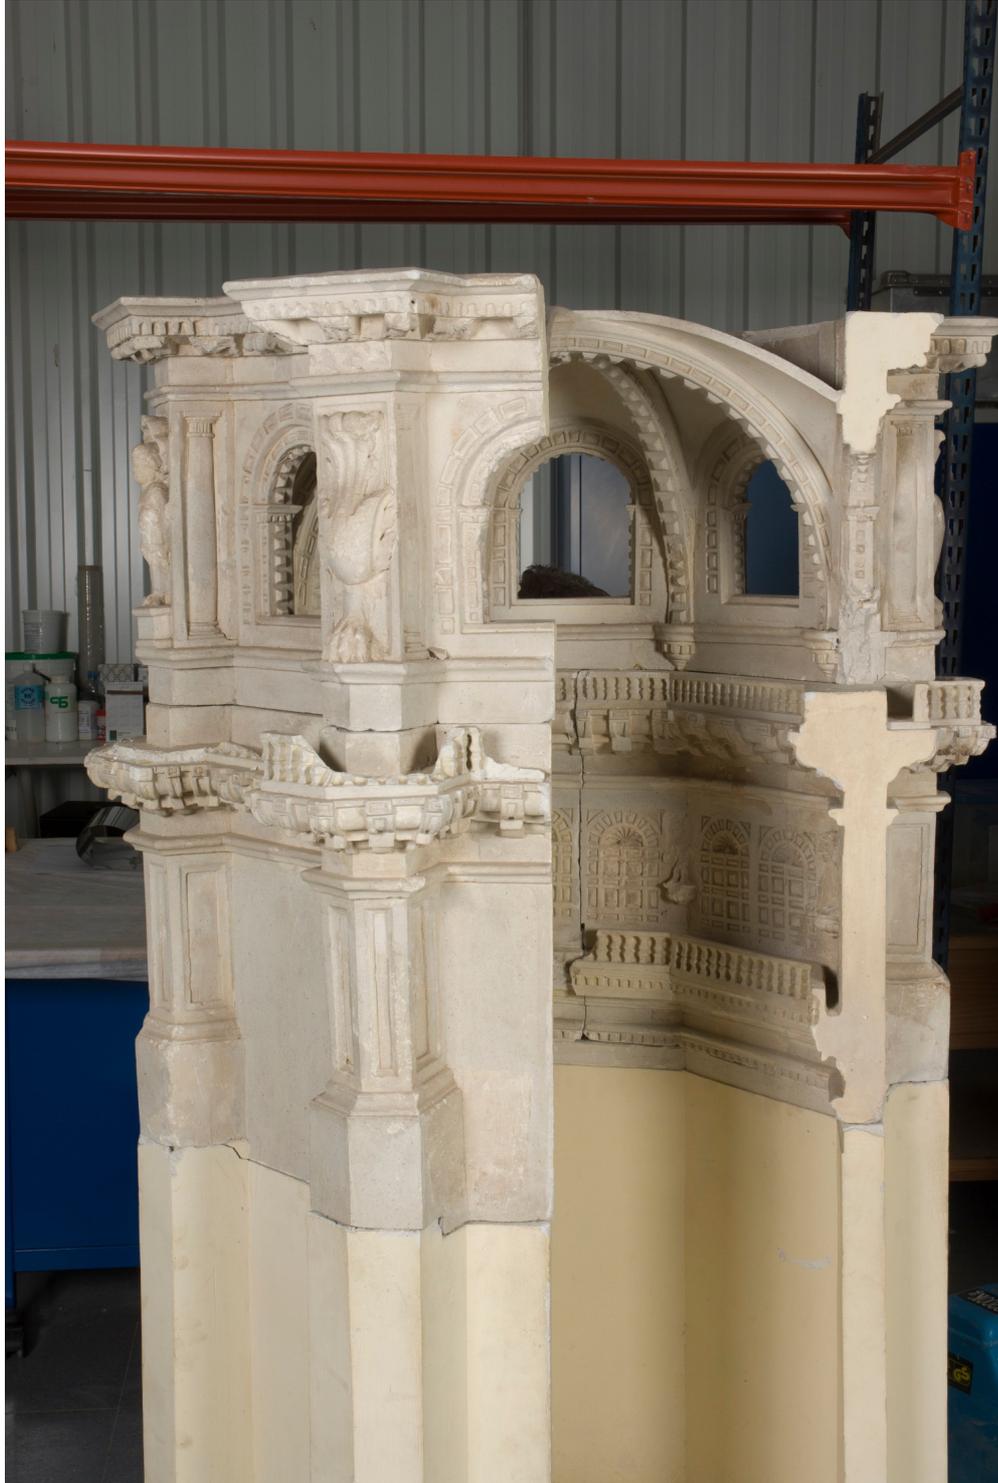
La pieza, pese a haber no haber tenido el mantenimiento deseado para una pieza de esta categoría, se encuentra en un estado medio de conservación. El material constitutivo no presenta problemas de índole químico, y las alteraciones superficiales que presenta no suponen un riesgo para la conservación de la maqueta. (Fig. 15, 16, 17 y 18)

Vistas generales.
