**MEMORIA FINAL DE INTERVENCIÓN DE LA  
MAQUETA EN YESO DEL CIMBORRIO DE LA  
CATEDRAL DE MÁLAGA**

**MÁLAGA**

**MARZO 2013**

*Instituto Andaluz del Patrimonio Histórico*  
**CONSEJERÍA DE EDUCACIÓN, CULTURA Y DEPORTE**

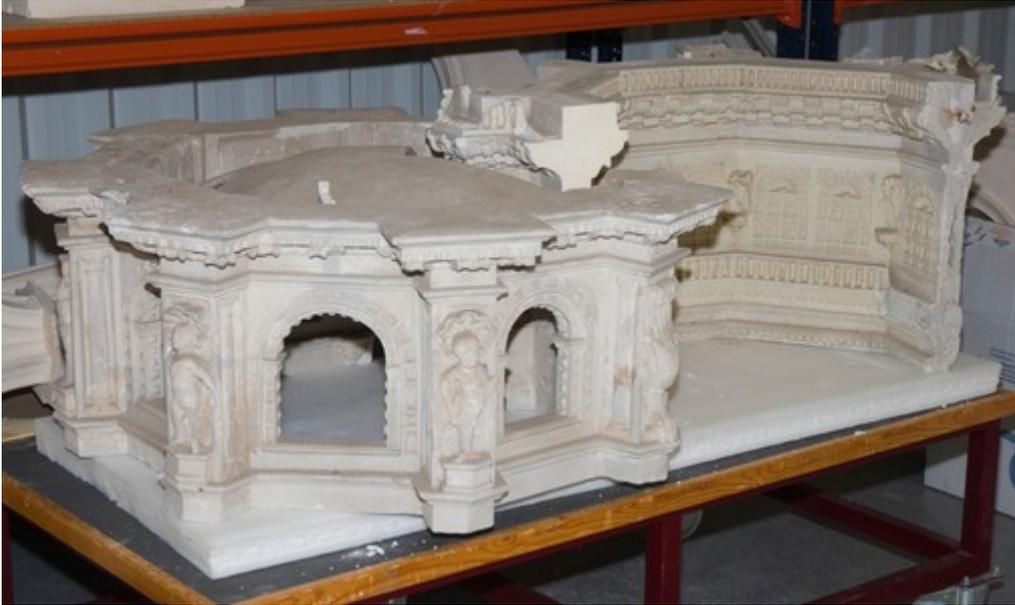
Figura VI.2

Maqueta realizada en dos partes.

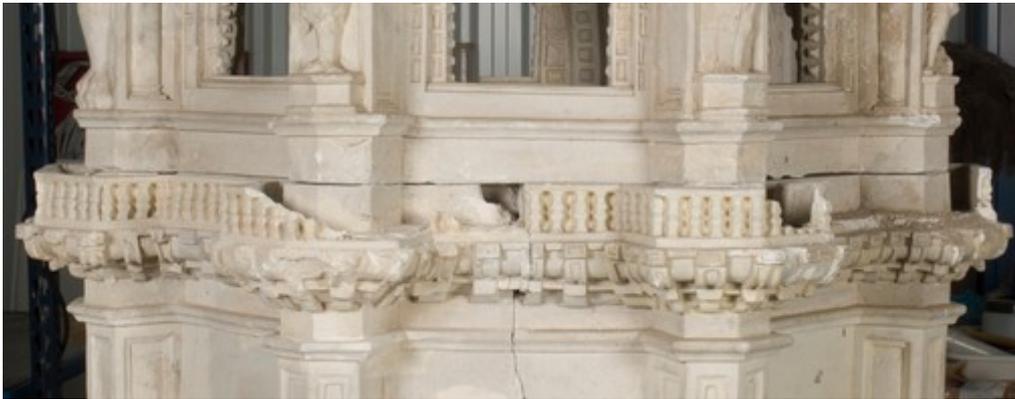
Figura VI.3

Balaustrada externa que rodea el perímetro de la maqueta. Se ha añadido posteriormente. Quedan restos de clavos de hierro que la anclaban a la cornisa.

Se han sellado las grietas, fisuras y microfisuras que presentaba la superficie, así como se ha reintegrado volumétricamente zonas de la balaustrada que rodea externamente al perímetro de la maqueta. Para ello se ha utilizado moldes de silicona tixotrópica, como se ha mencionado anteriormente.

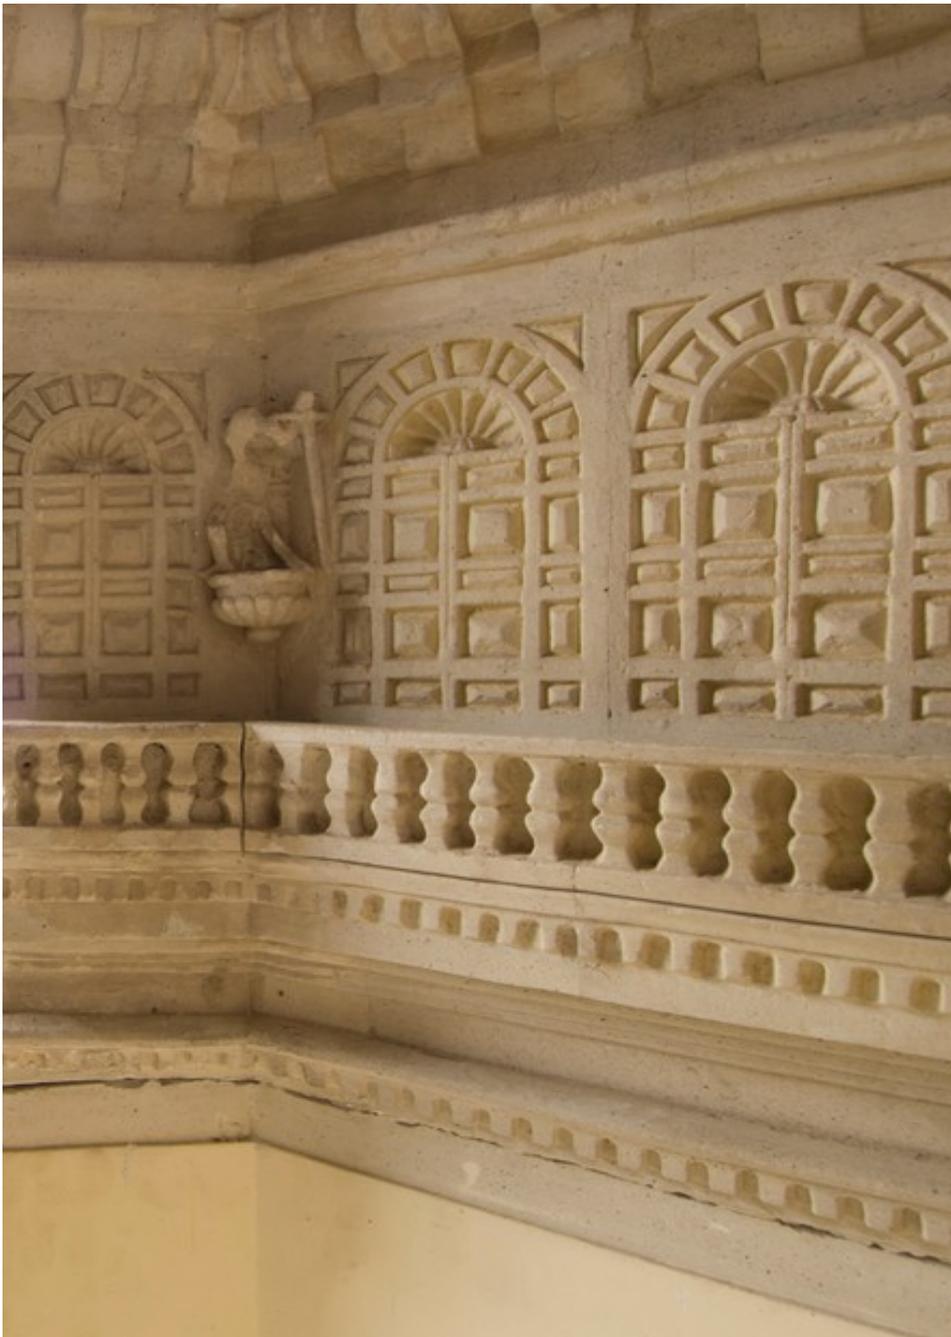
Figura VI.4

Parte interna de la maqueta donde se ve la balastrada de uno de los paños, donde se ha apreciado que la balastrada se ha añadido posteriormente al tallado de la decoración de las paredes.

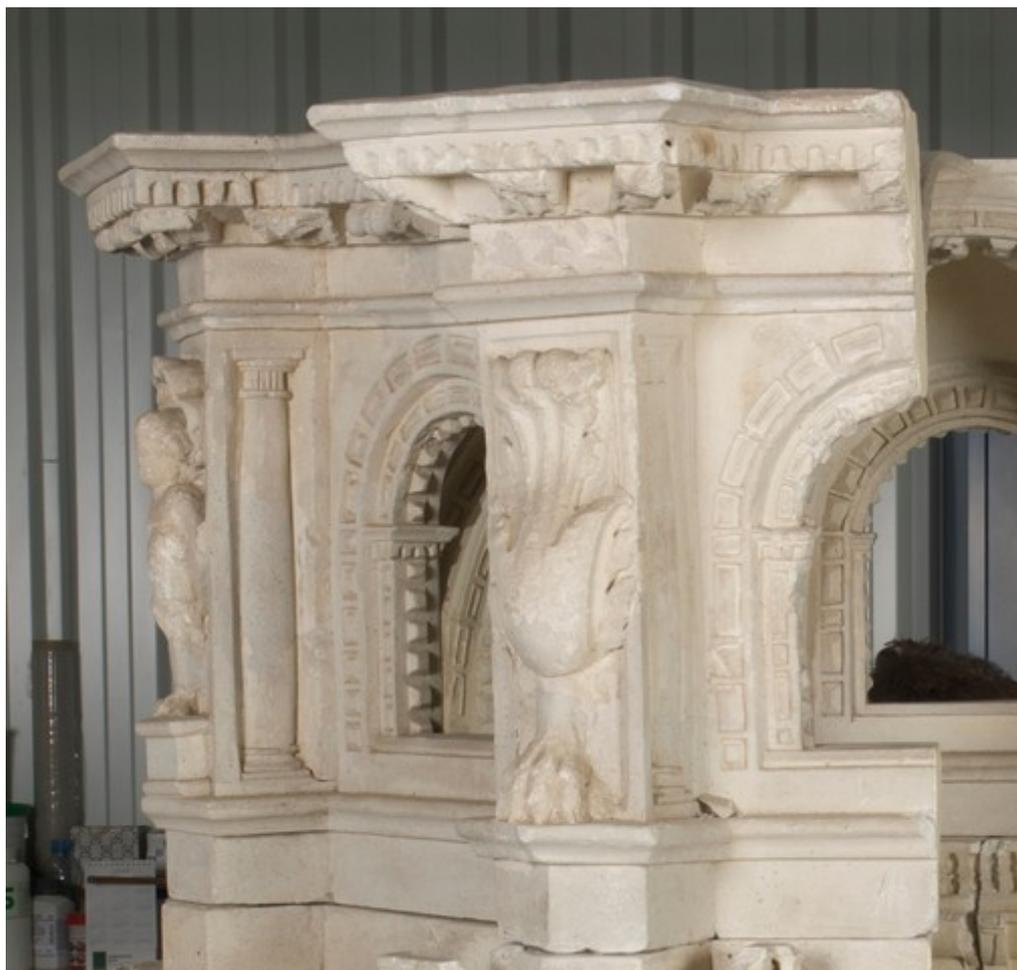
Figura VI.5

En toda la maqueta se pueden observar intervenciones anteriores, tanto en la reintegración de volúmenes, como de paramentos, molduras, esculturas, etc.

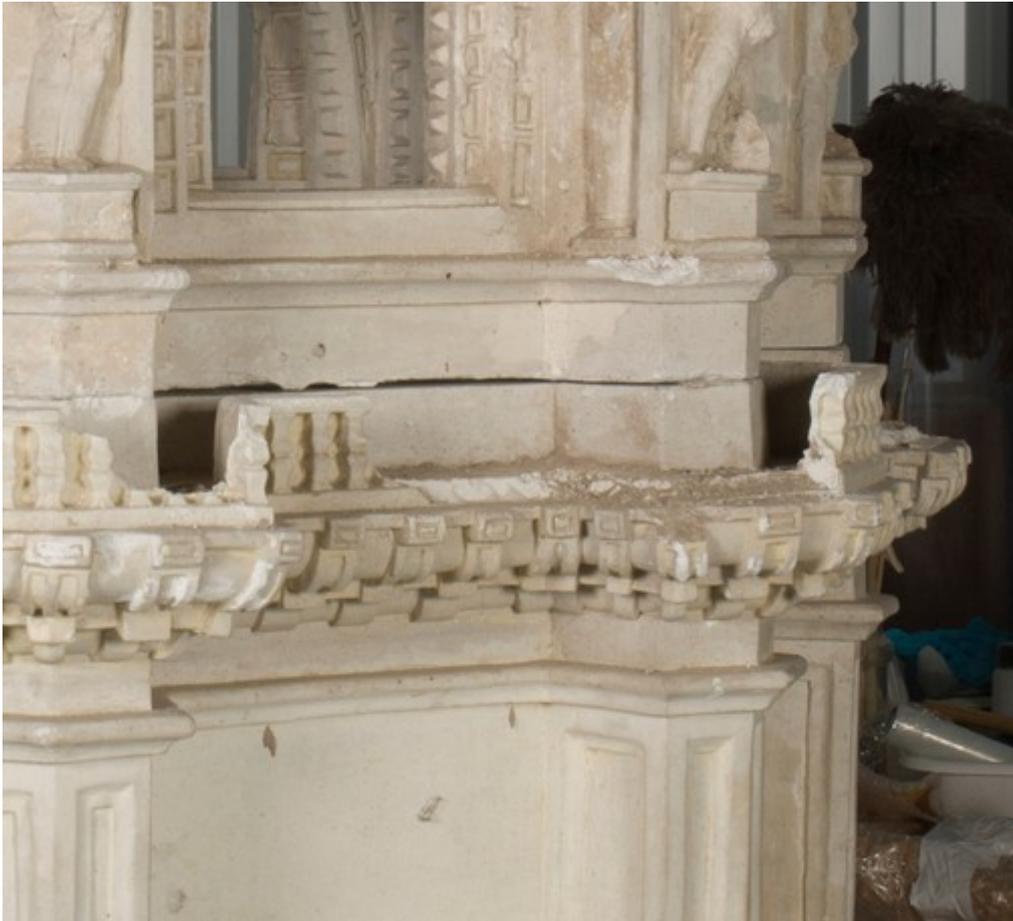
Figura VI.6

Detalle de una zona de la maqueta. Se acumulan los depósitos superficiales en cornisas y rincones, y en paredes están adheridos insectos, pérdidas de volumen en las balaustradas, antiguas intervenciones con yeso, y desgaste en las estructuras rectilíneas.

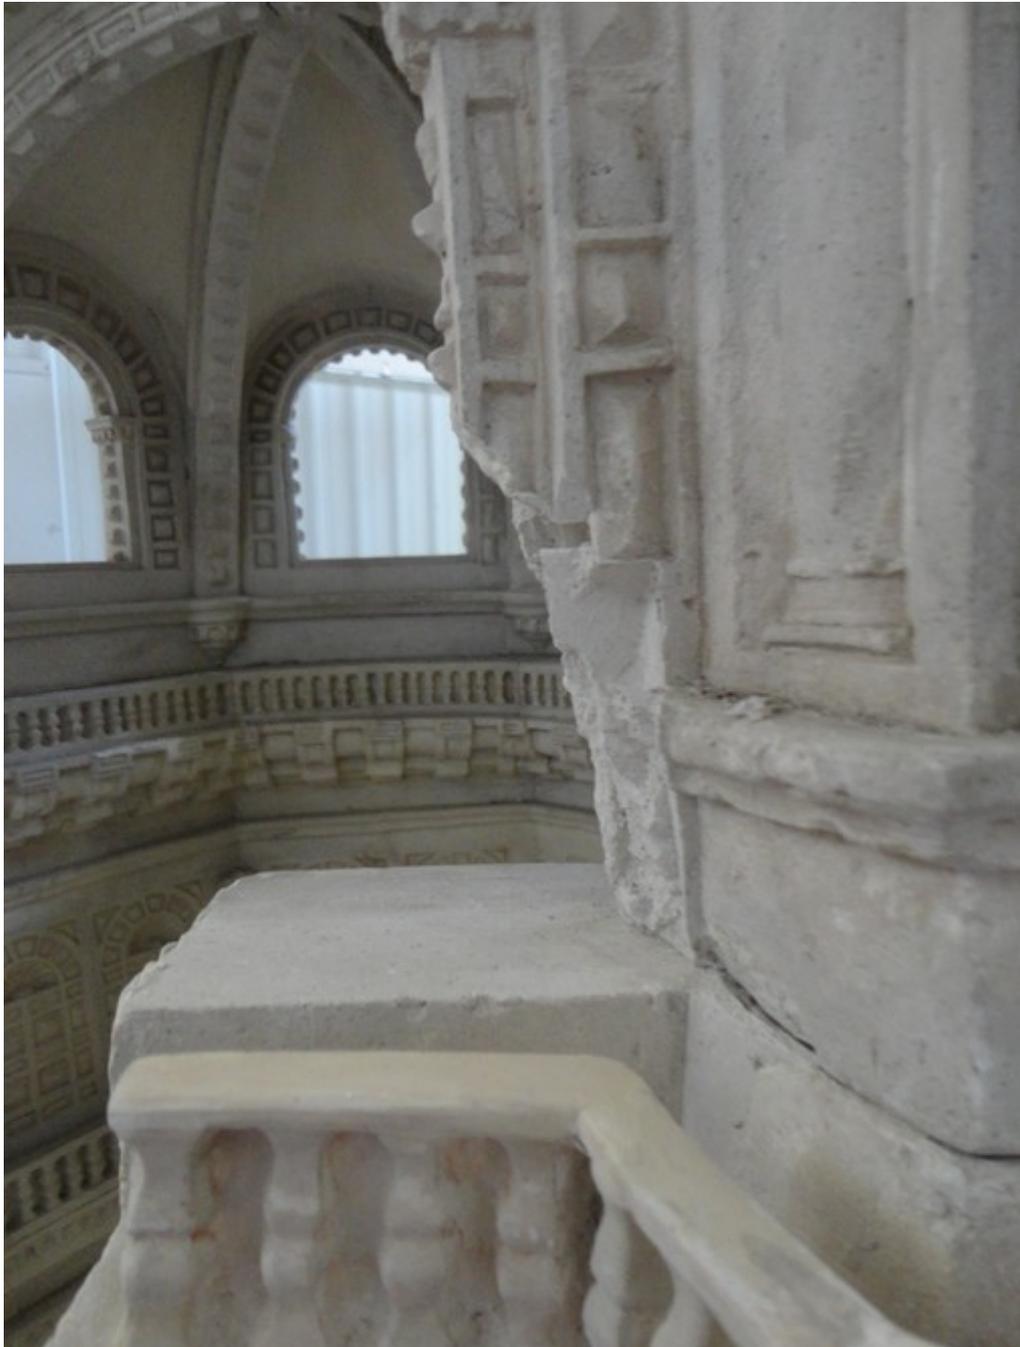
Figura VI.7

Gran pérdida de volumen en la jamba de un arco situado en la zona que da acceso al interior.

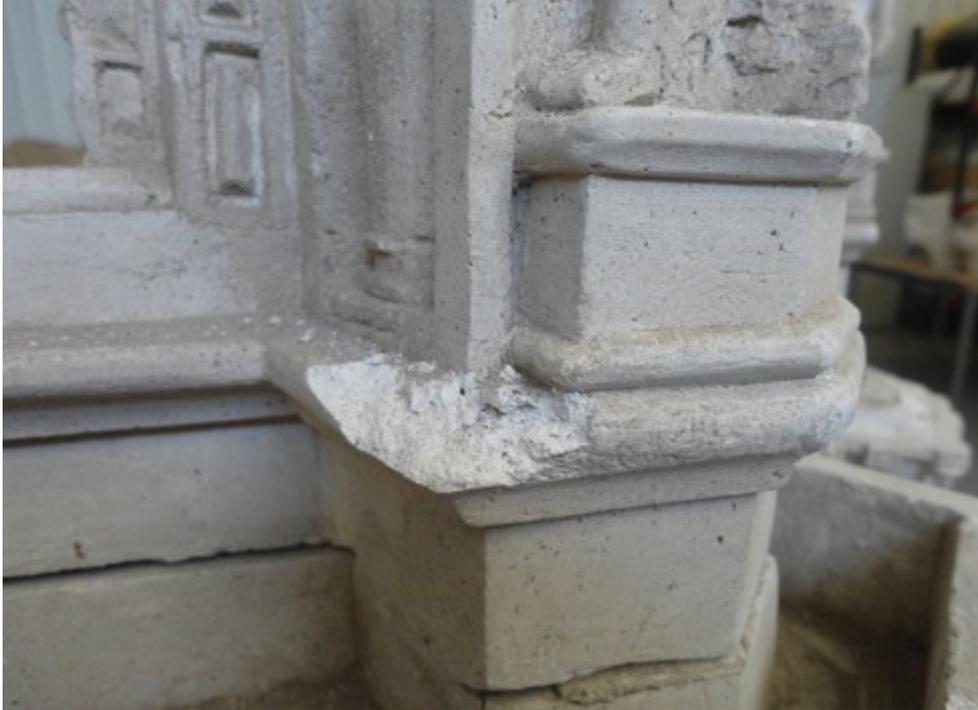
Figura VI.8

Pérdida de volumen en una cornisa externa de la pieza.

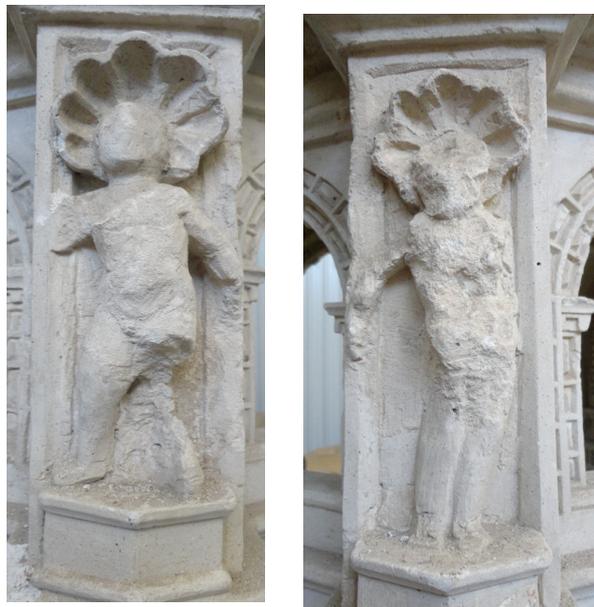
Figura VI.9

Esculturas adosadas en las pilastras que han perdido el relieve.

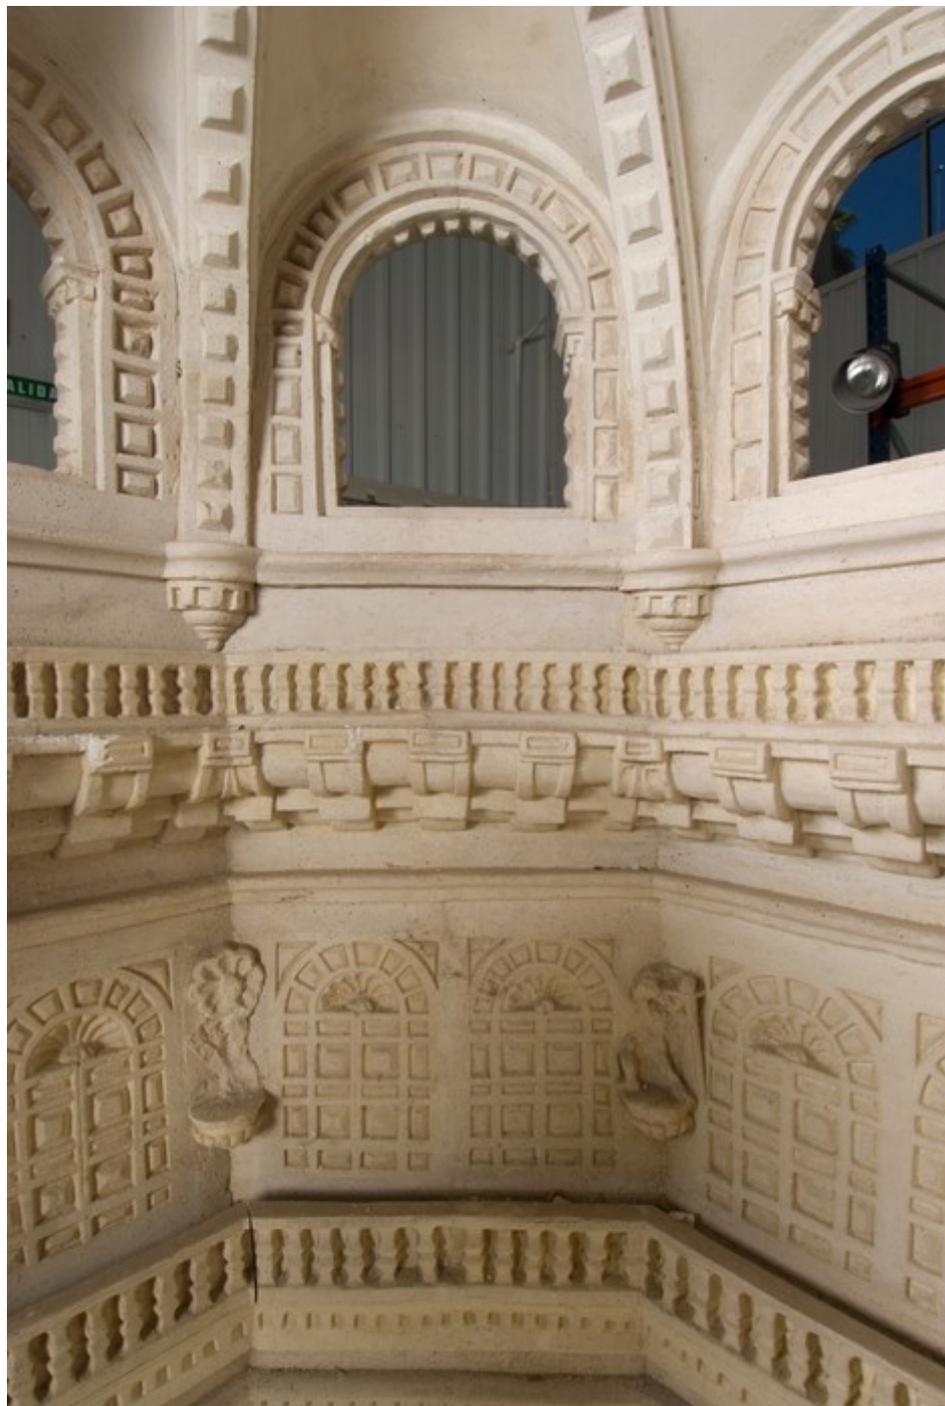
Figura VI.10

Pérdidas de volumen en los elementos exentos en el interior del cimborrio.

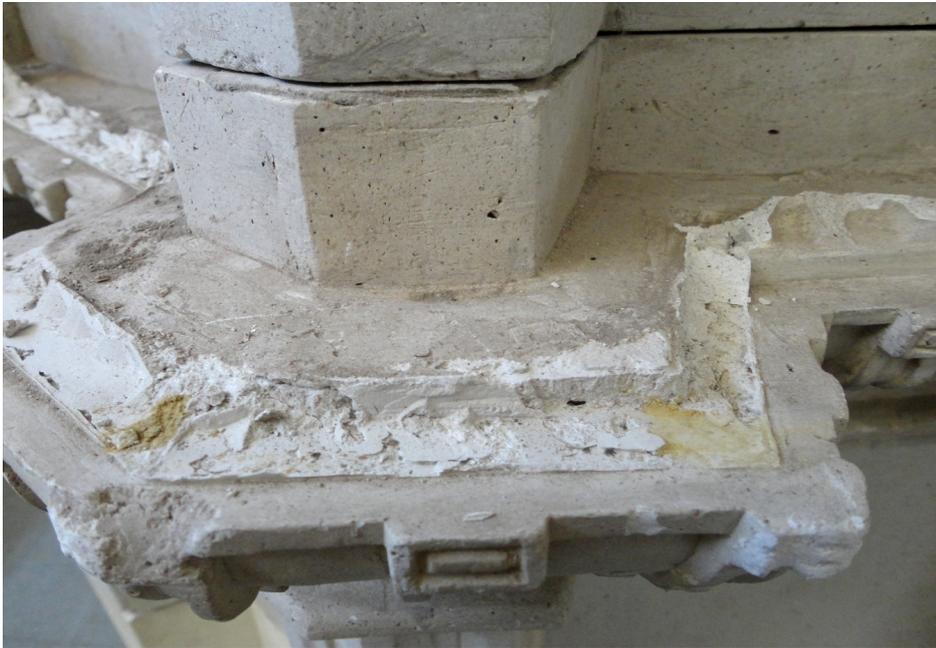
Figura VI.11

Detalle de la pérdida de la balastrada. Huella de donde había estado. Se observan restos de adhesivo de intervenciones anteriores.

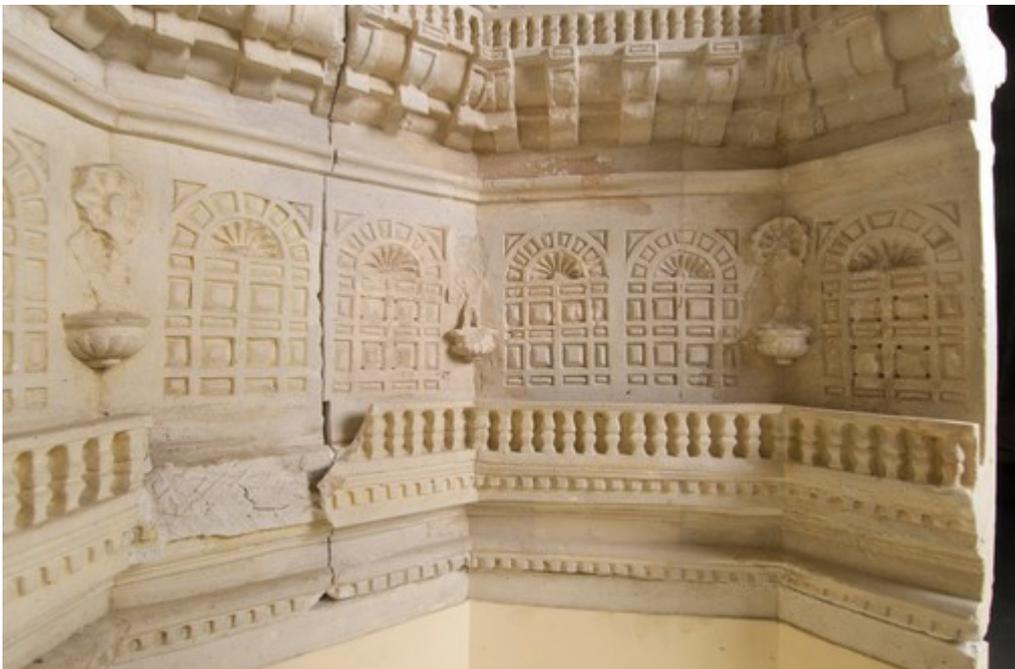
Figura VI.12

Toda la pieza presenta zonas de pequeñas grietas y fisuras. Se localizan en las uniones de los diferentes elementos: lucernarios con nervaduras, nervaduras con su continuación, grietas en las cornisa, etc.. Había una gran grieta que partía en dos la pieza inferior de esta maqueta.

Ilustración 1: Grieta que divide en dos mitades la parte inferior de la maqueta.

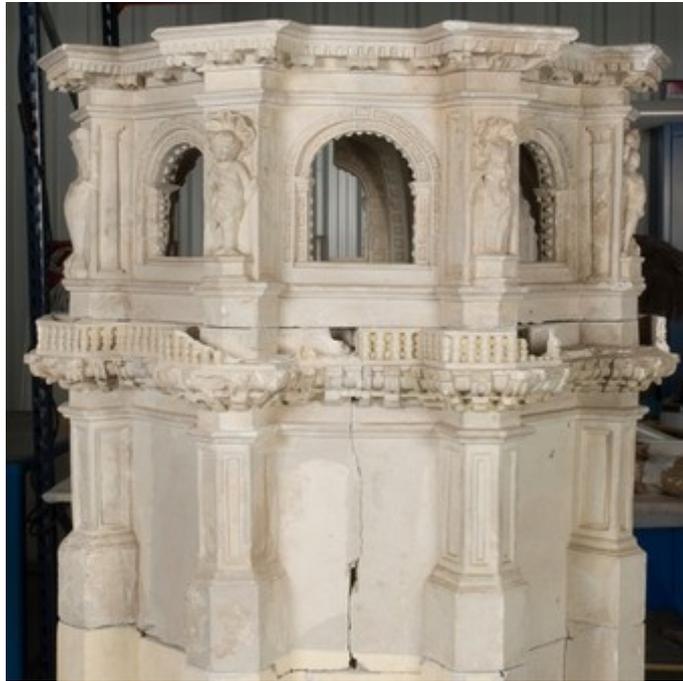
Figura VI.13

Grieta externa que divide en dos la parte inferior de la maqueta.

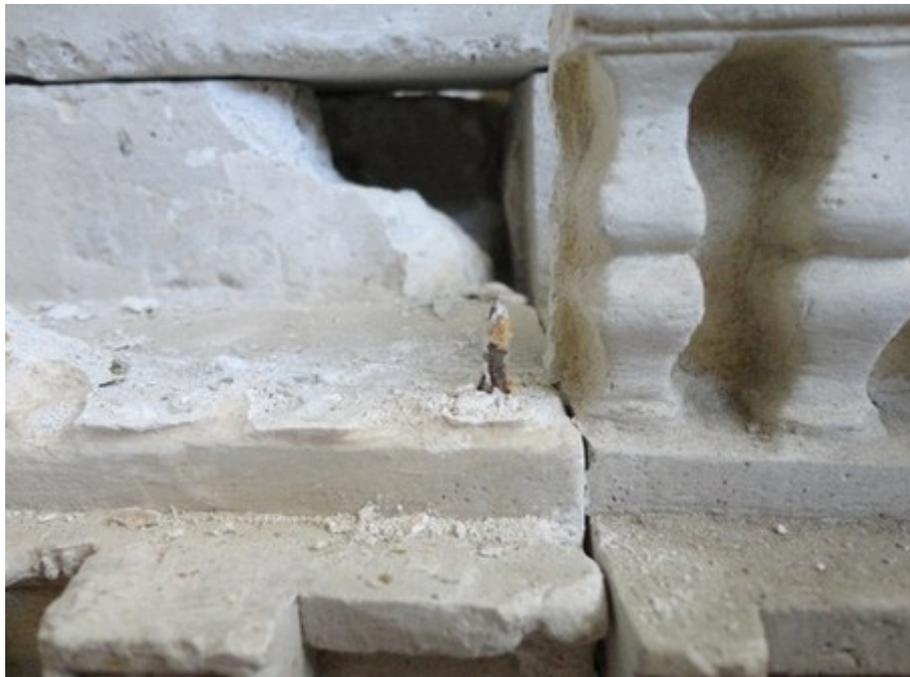
Figura VI.14

Detalle de un clavo de hierro que anclaba esta zona de la balaustrada. También se observa una gran pérdida de volumen.

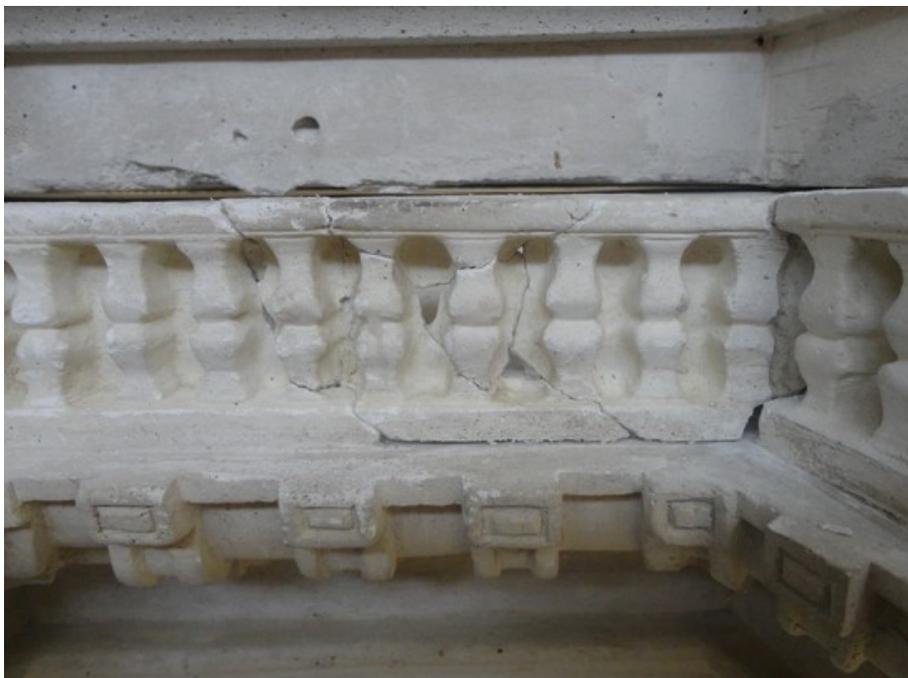
Figura VIII.1

Detalle del pegado de fragmentos.

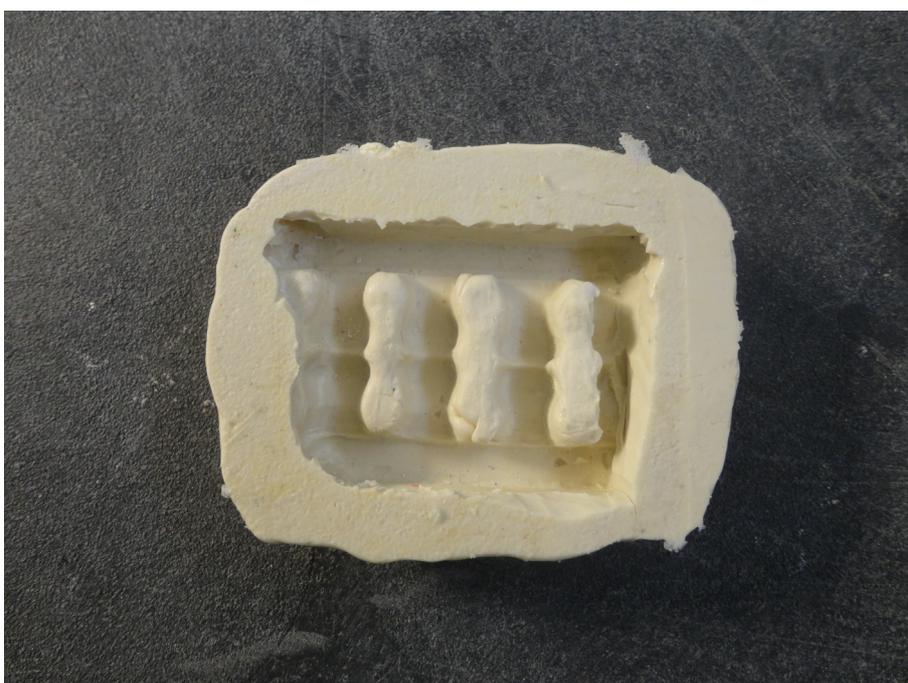
Figura VIII.2

Molde de silicona.

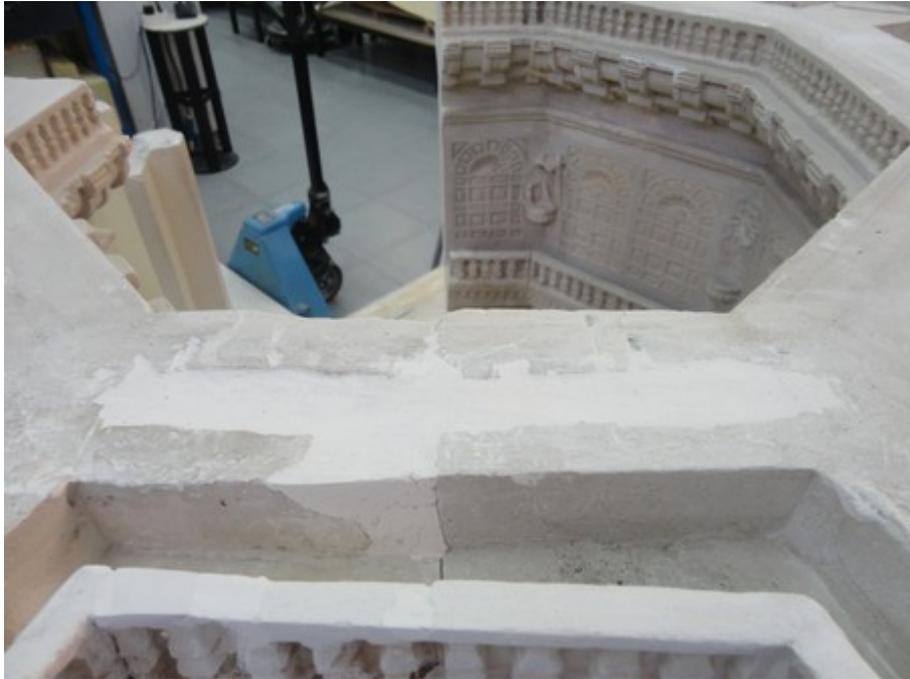
Figura VIII.3

Refuerzo de fibra de vidrio ya inserto en las dos piezas y recubierto de escayola.

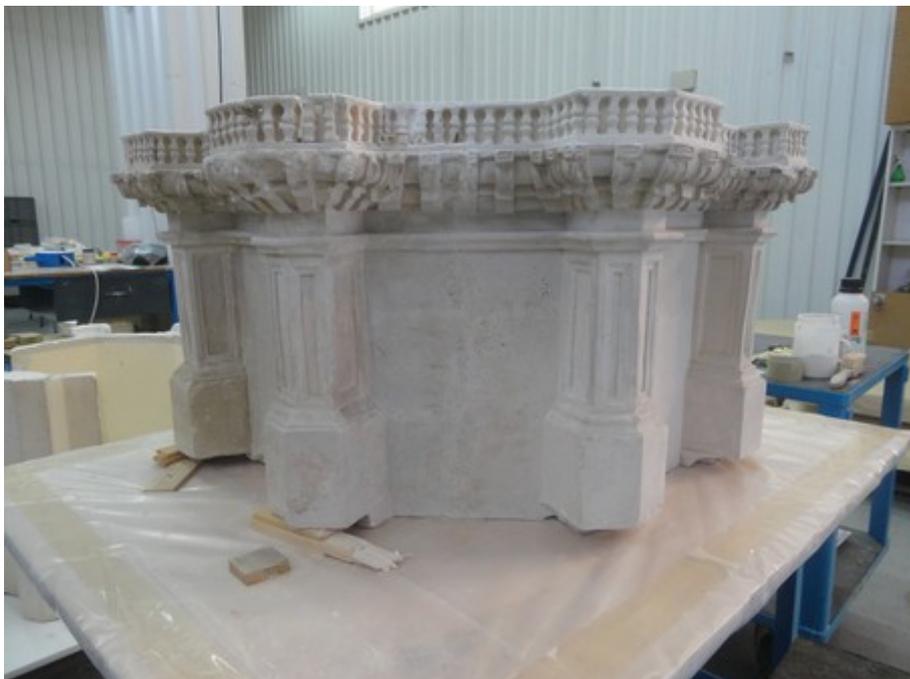
Figura VIII.4

reintegración cromática de la zona donde se cosieron las dos partes de la parte inferior de la maqueta.

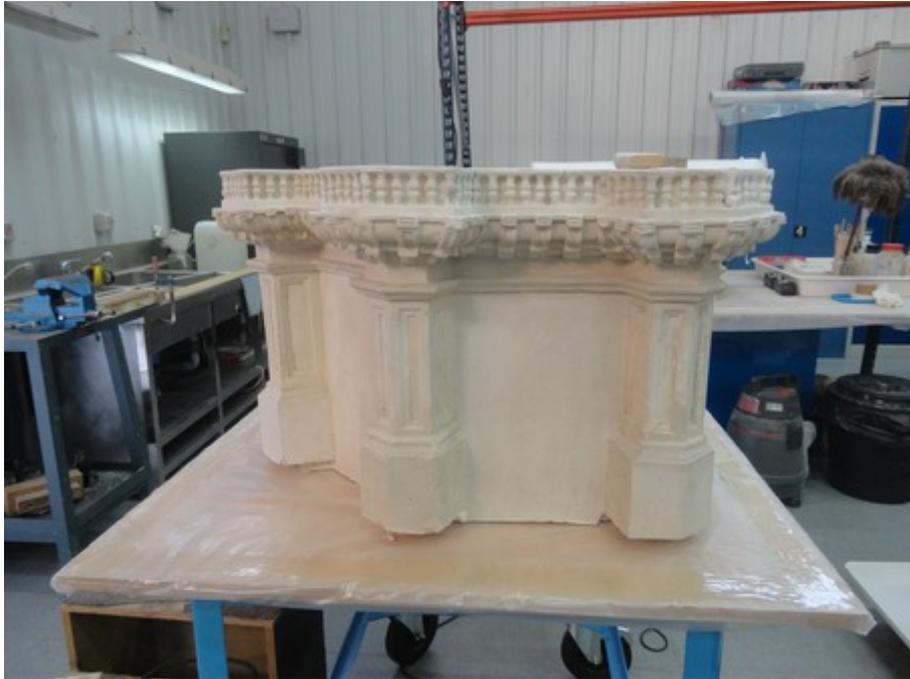
Figura VIII.5

Reintegración cromática de la superficie.

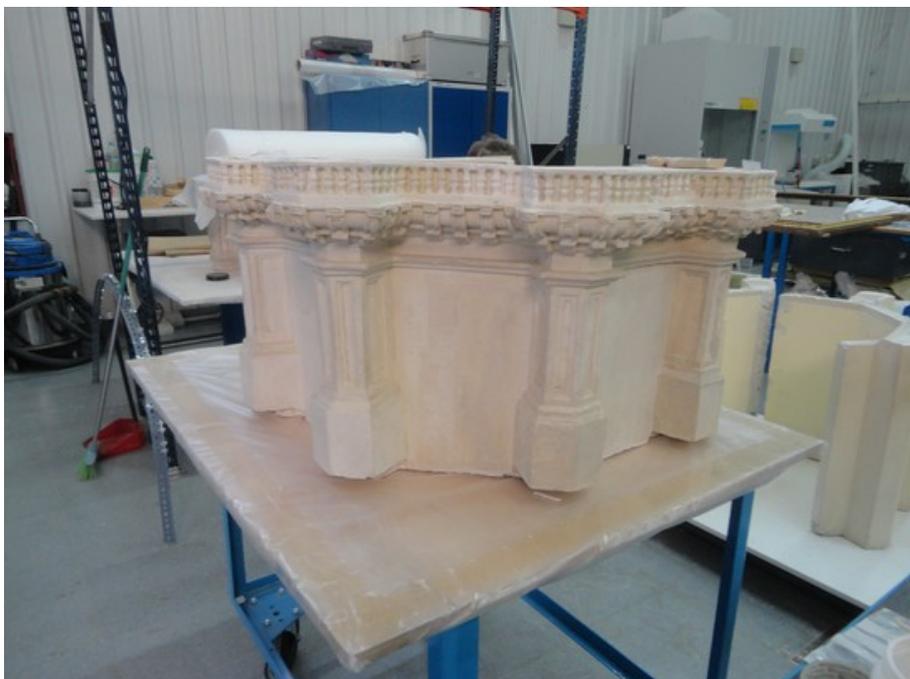
Figura VIII.6

Ilustración 2: Detalle reintegración cromática.

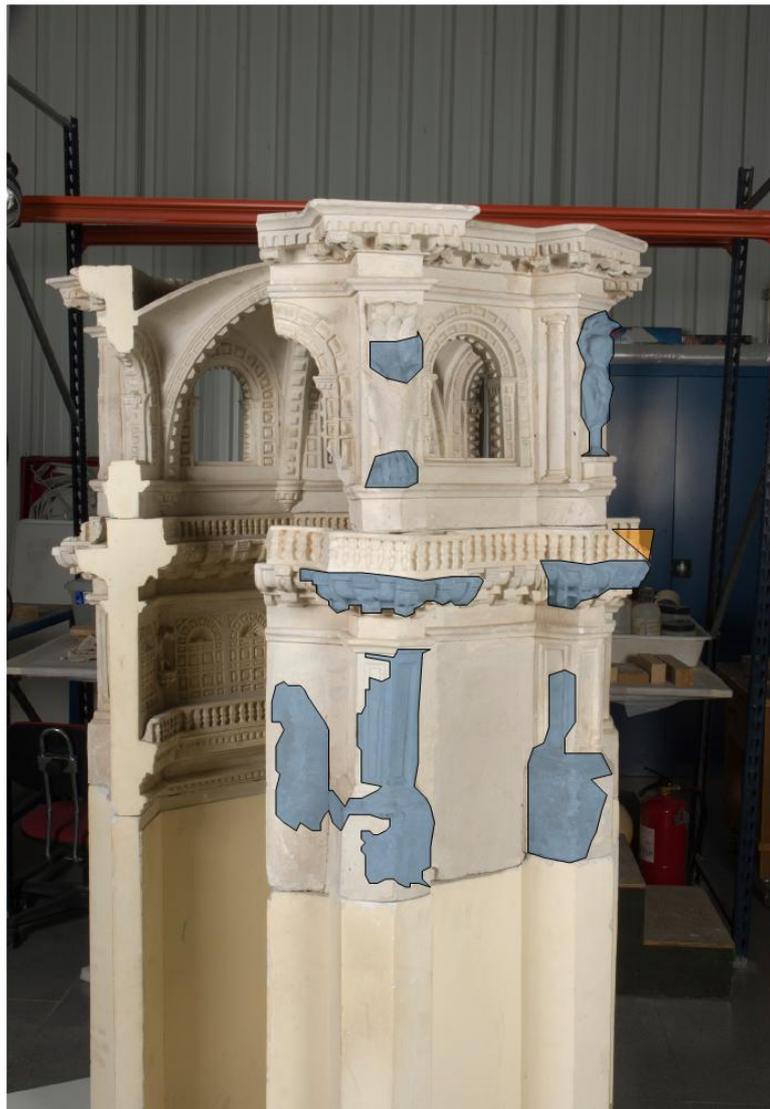
**Gráfico 2**

- Pérdida volumétrica en molduras, cornisas, balaustrada, etc.
- Erosión con pérdida de materia.

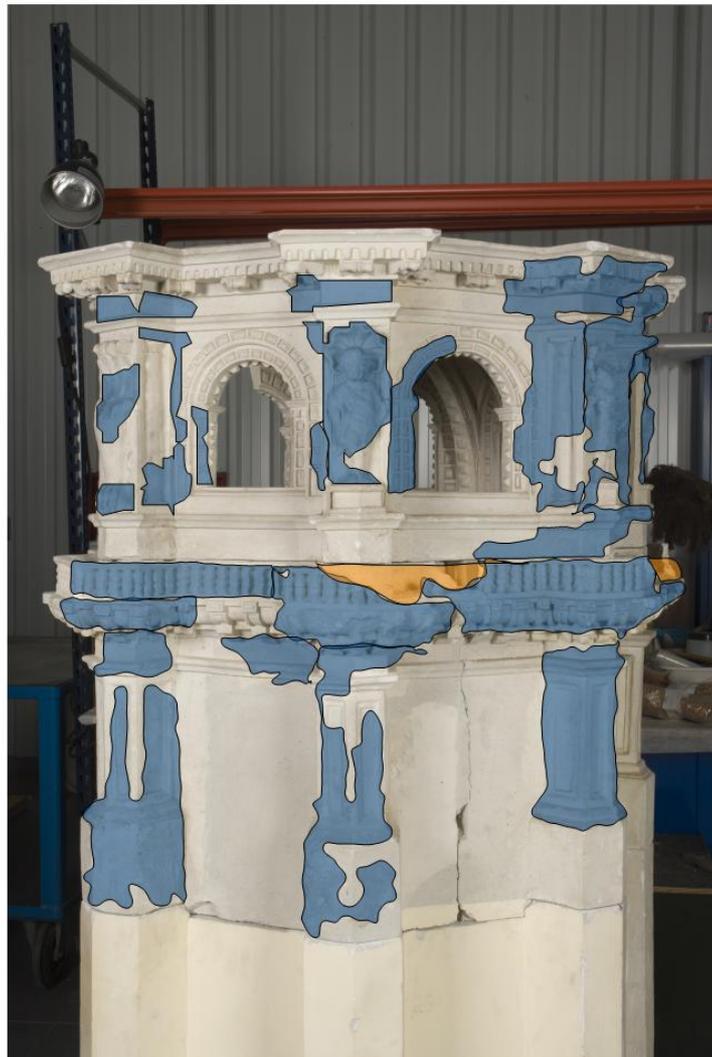
Gráfico 6

- Pérdida volumétrica en molduras, cornisas, balaustrada, etc.
- Erosión con pérdida de materia.

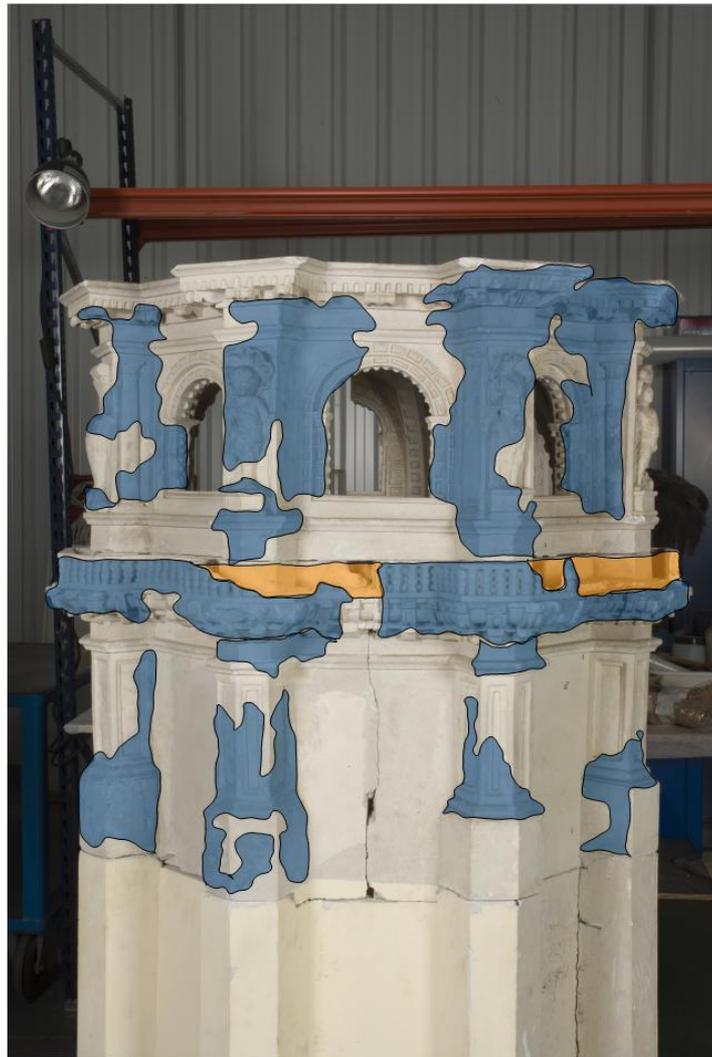
Gráfico 9

- Pérdida volumétrica en molduras, cornisas, balaustrada, etc.
- Erosión con pérdida de materia.

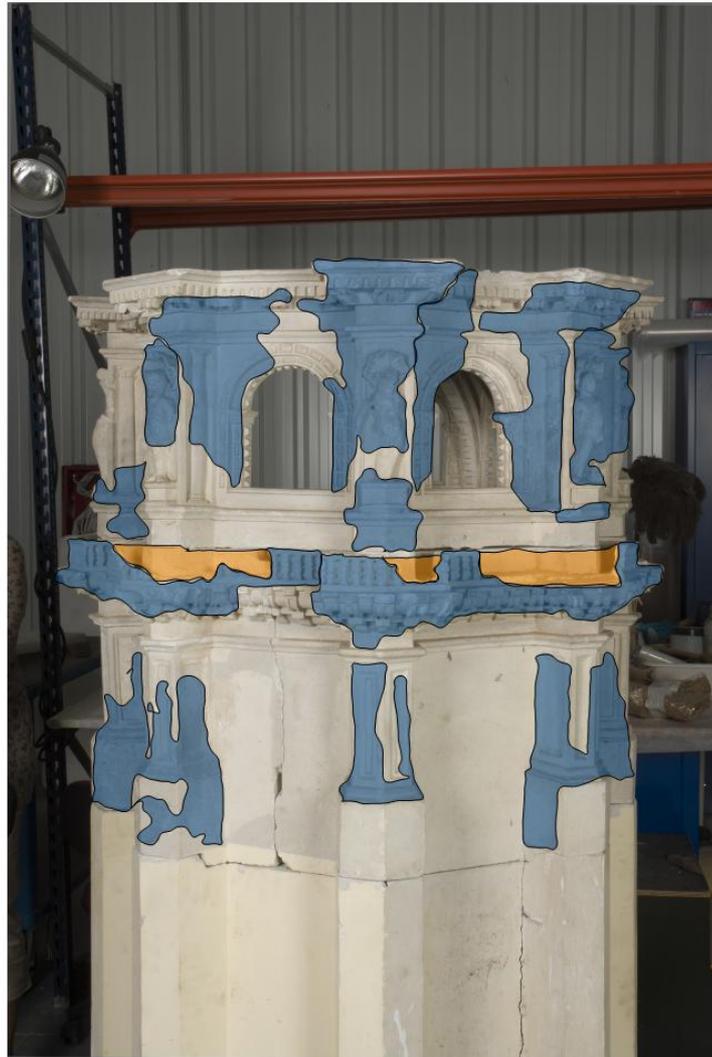
Gráfico 12

- Pérdida volumétrica en molduras, cornisas, balaustrada, etc.
- Erosión con pérdida de materia.

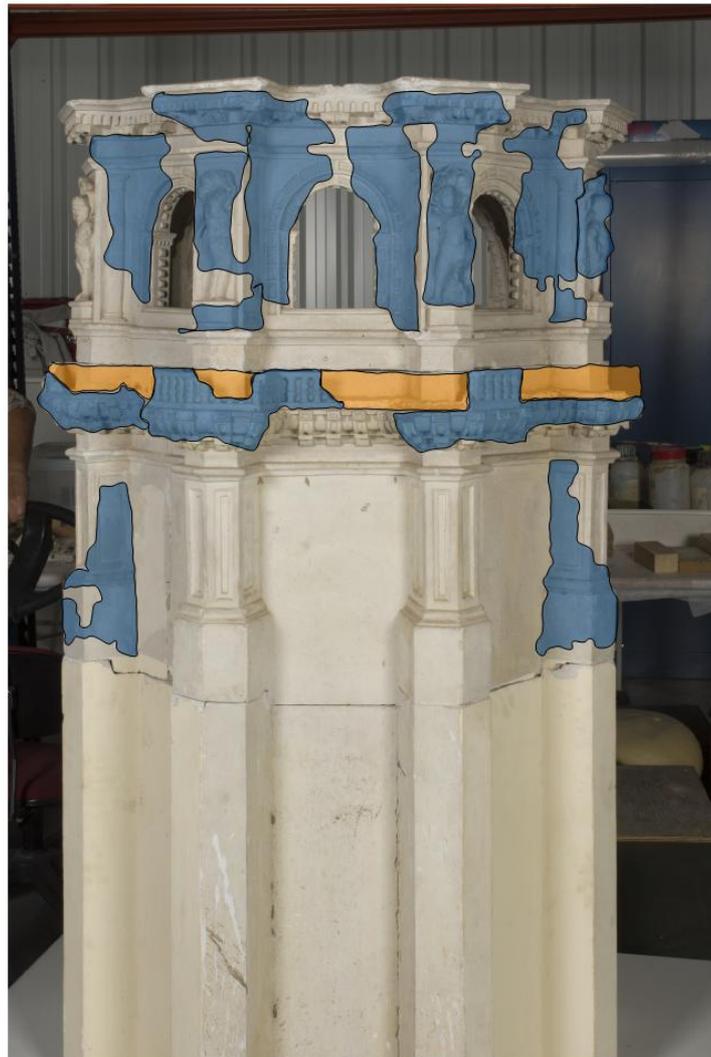
Gráfico 15

- Pérdida volumétrica en molduras, cornisas, balaustrada, etc.
- Erosión con pérdida de materia.
