MEMORIA FINAL DE INTERVENCIÓN

***SANTO TOMÁS DE AQUINO.  
ANÓNIMO, S.XVII.***

RETABLO HORNACINA.  
CAPILLA PALACIO DE SAN TELMO, (SEVILLA).  
JULIO, 2007.

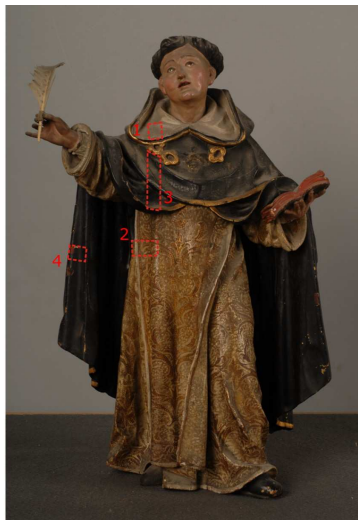
Vista frontal. Repolicromía:  
Capa y esclavina / negro-azulado.  
Hábito y escapulario / Retoques en marfil.  
Localización catas.

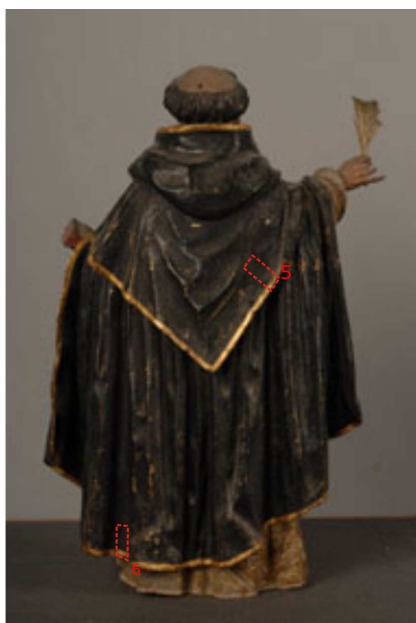
Reverso. Repolicromía capa y esclavina: negro-azulado. Localización catas 5 y 6.

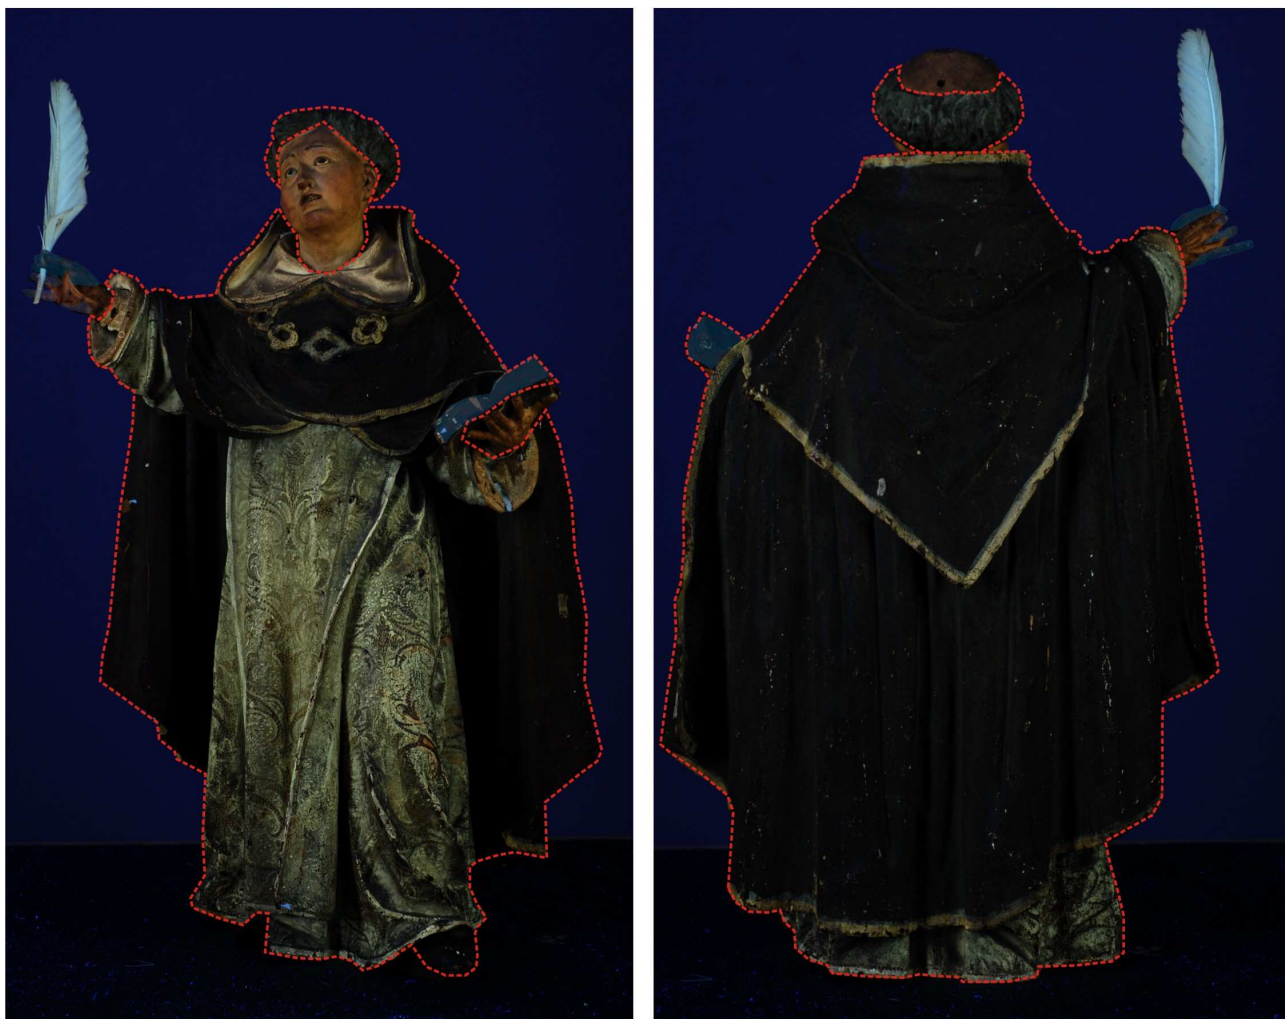
Figura 2.3.

En el examen de la escultura con luz ultravioleta se detectaron repintes irregularmente localizados en la mano derecha, detectándose también de forma generalizada un estrato muy oscuro en el libro. A excepción de las carnaciones, la superficie policroma emite una fluorescencia verdosa del estrato de barniz existente. . (Ver documentación gráfica Fig. 2.3.).

ESTUDIO CON RADIACION ULTRAVIOLETA :

Fluorescencia estrato de barniz.

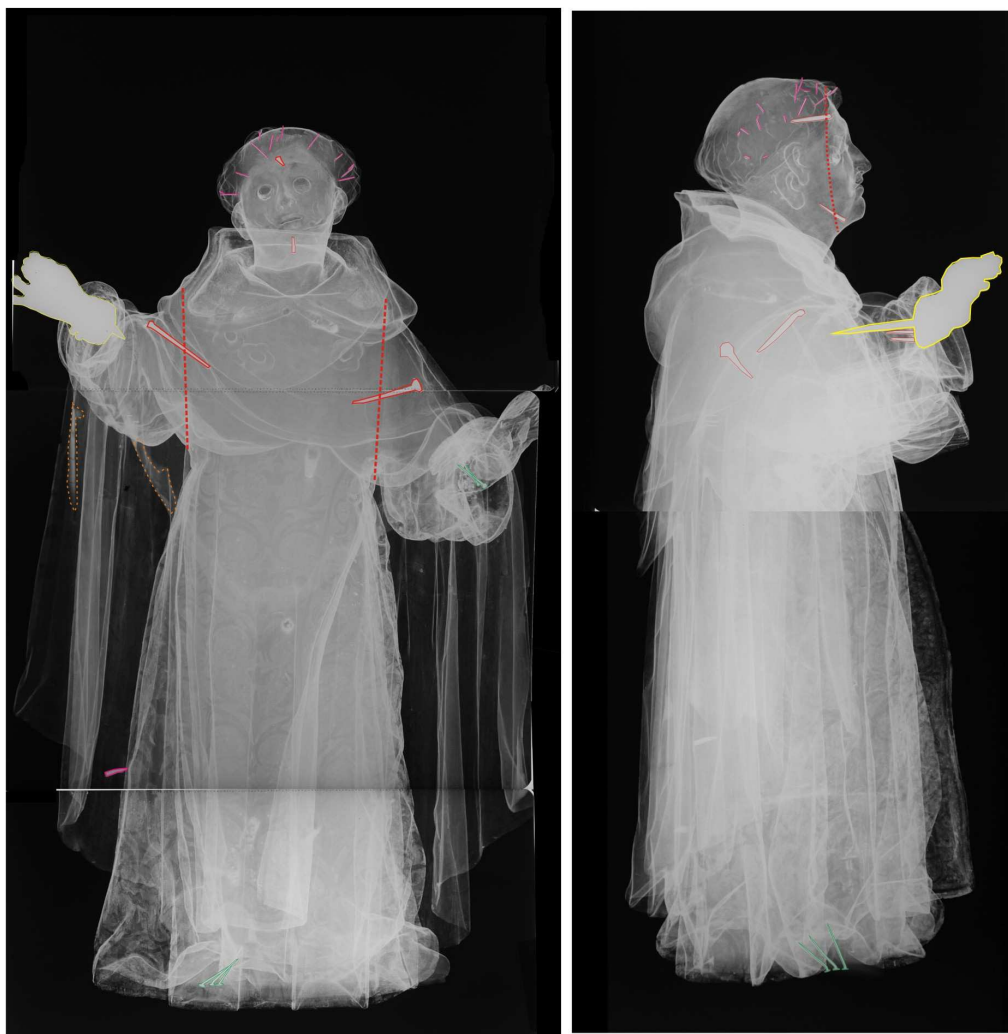
Figura 2.4.

El único hueco interno detectado en el soporte se localiza en la mascarilla del rostro, realizado para ubicar los ojos de cristal de media esfera y los dientes de marfil. En la radiografía lateral, se aprecia claramente la junta del ensamble a unión viva de la mascarilla y los dos clavos de forja sin cabeza. La longitud de los clavos es de 2,7 cm aprox., y fueron introducidos desde el anverso para reforzar el ensamble.

En la cabeza se detectan numerosas puntillas sin cabeza que fijan los volúmenes de los cabellos.

Los brazos se ensamblan al cuerpo mediante un ensamble a unión viva y disponiendo las piezas al hilo. Como sistema de refuerzo cada brazo presenta un clavo interno de forja de entre 5 y 5,8 cm de longitud aproximadamente.

La mano izquierda ha sido tallada de forma exenta. En la superficie de ensamble a unión viva se detectan dos clavos de factura industrial que sustituyen a los originales clavos de forja.

La mano derecha original ha sido sustituida por un volumen de soporte metálico realizado mediante la técnica de vaciado. Por el aspecto que presenta el metal podría tratarse de peltre (aleación de plomo, estaño y

zinc). Un gran vástago de 5,7cm, realizado probablemente en el mismo material, sirve de sujeción de la mano al brazo. Se aprecian en la radiografía lateral los restos de dos clavos de forja cortados que sujetaban seguramente la mano original tallada en madera.

Estudio Radiográfico (Vista frontal y lateral).

Elementos metálicos: Clavos de forja

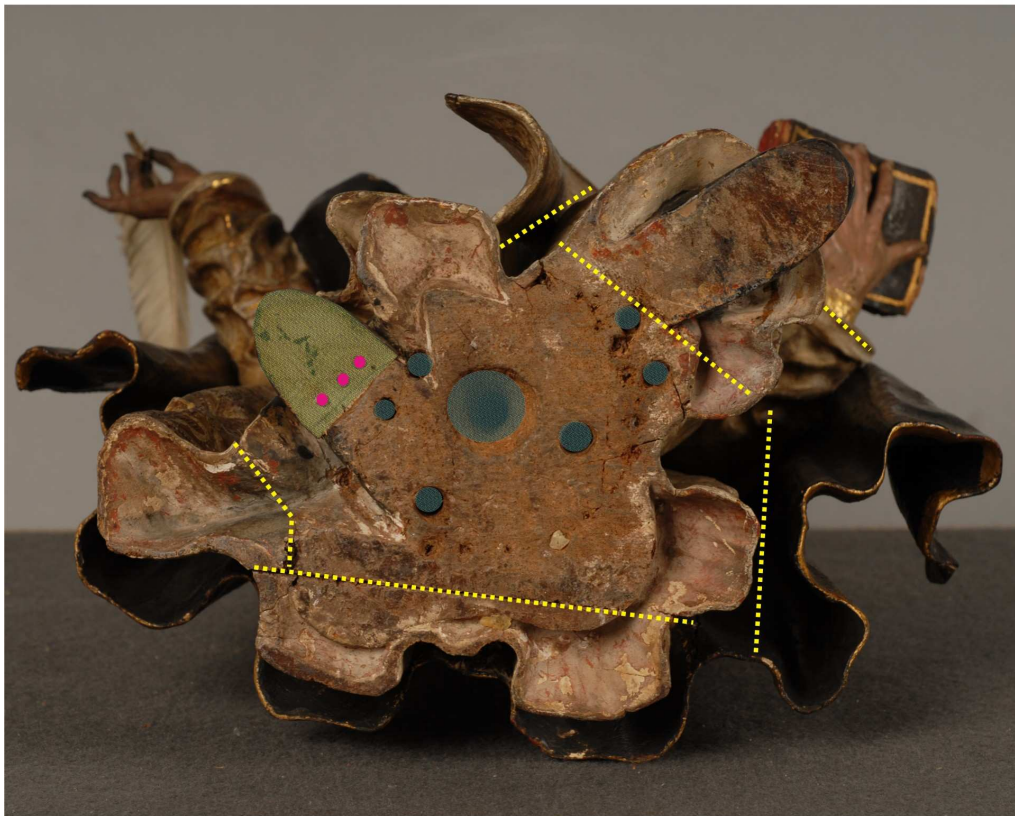
Figura2.5

Observando la escultura desde la base se aprecia que el embón escultórico es macizo y está formado por dos bloques principales de 20 x 13,5 cm y 14,5 x 4,2cm ensamblados a unión viva. A este núcleo principal se adosan piezas para conformar el volumen del pie izquierdo y pliegues de la capa. Las manos están talladas de forma exenta a la imagen. (Ver documentación gráfica Fig. 2.5, 2.6, 2.7 y 2.8).

La base en su plano inferior presenta orificios de diferente diámetro y profundidad, realizados seguramente para el anclaje de la escultura. En las juntas de unión de algunas de las piezas ensambladas en la base se han producido grietas.

TÉCNICA SOPORTE : Ensamblés a unión viva. ....

ESTADO DE CONSERVACIÓN : Orificios. ●  
Intervenciones (piezas añadidas) ■  
Clavos industriales ●

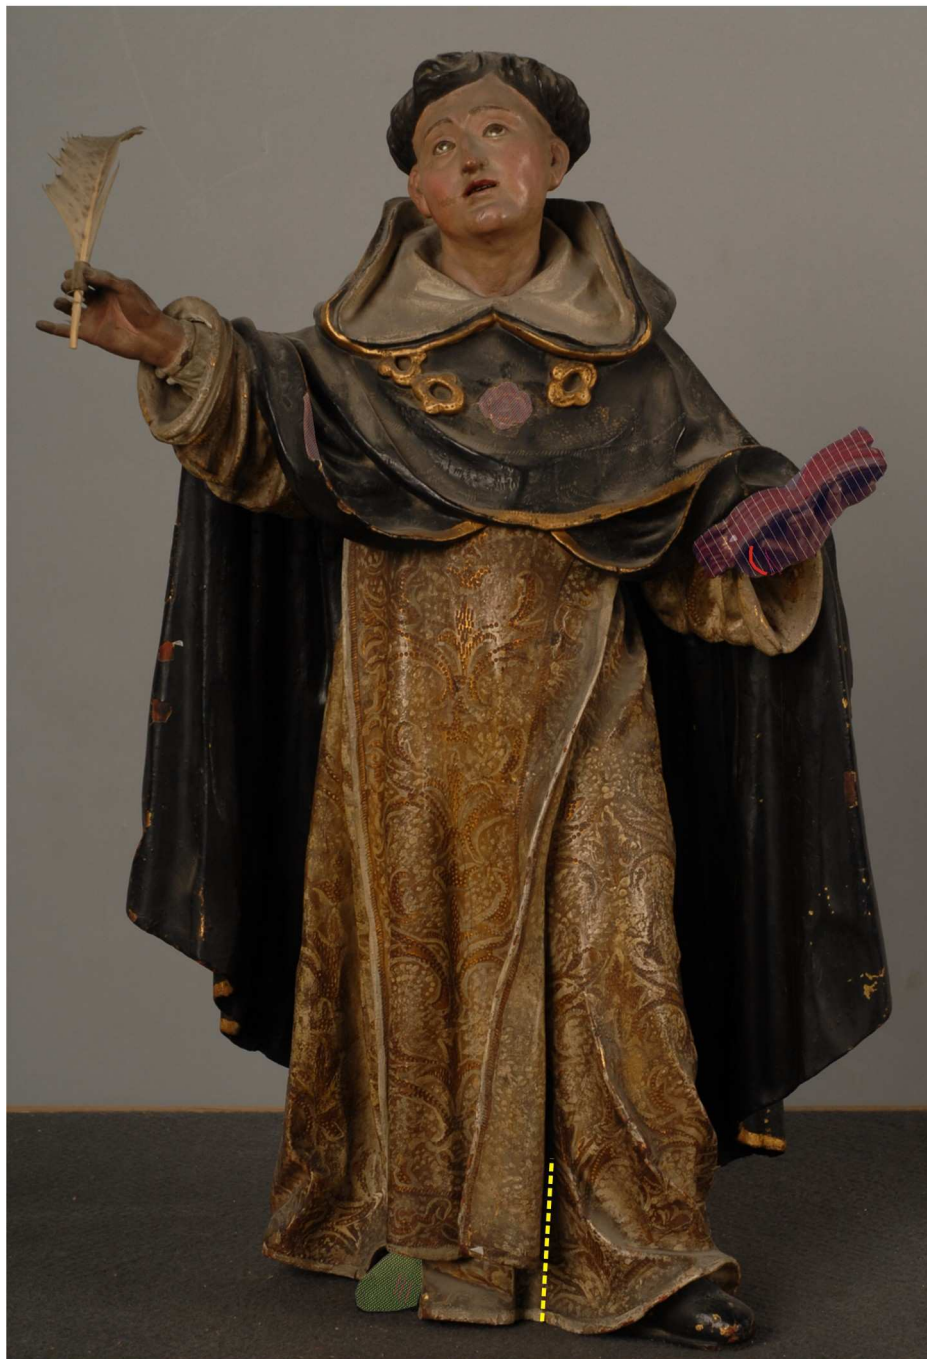
Figura 2.6.

La alteración más importante originada en el soporte es la fractura de la mano izquierda. El volumen fracturado muestra movilidad y presenta dos clavos de factura industrial como sistema de fijación. En su posición actual, existe una pérdida del soporte entre el brazo y la escultura.

Los movimientos naturales de contracción y dilatación de la madera han originado grietas y fisuras en algunas de las juntas de unión de las piezas ensambladas. El mayor número de grietas se localizan en el reverso y laterales de la escultura en los volúmenes de la capa. La grieta de mayores dimensiones se localiza en la superficie de unión entre la túnica y la capa a la túnica en el lateral izquierdo.

ESTADO DE CONSERVACIÓN SOPORTE: Grietas. .... Pérdidas ■  
Fisuras .....  
Intervenciones ■ Clavos industriales ✓  
(piezas añadidas)  
Piezas con movilidad ■ Fracturas —

- Aspirado de la suciedad superficial acumulada.
- Consolidación material de las grietas originadas, introduciendo finas chirlatas de madera de cedro curado, utilizando como adhesivo acetato de polivinilo. En las zonas muy finas se ha introducido como material de relleno serrín tamizado y acetato de polivinilo.

- Una vez extraídos los clavos que sujetan la mano izquierda fracturada, se limpiaron los restos de adhesivo con laponite y se procedió al encolado de la pieza con acetato de polivinilo, utilizando como sistema de ensamblaje una espiga interna de madera de haya

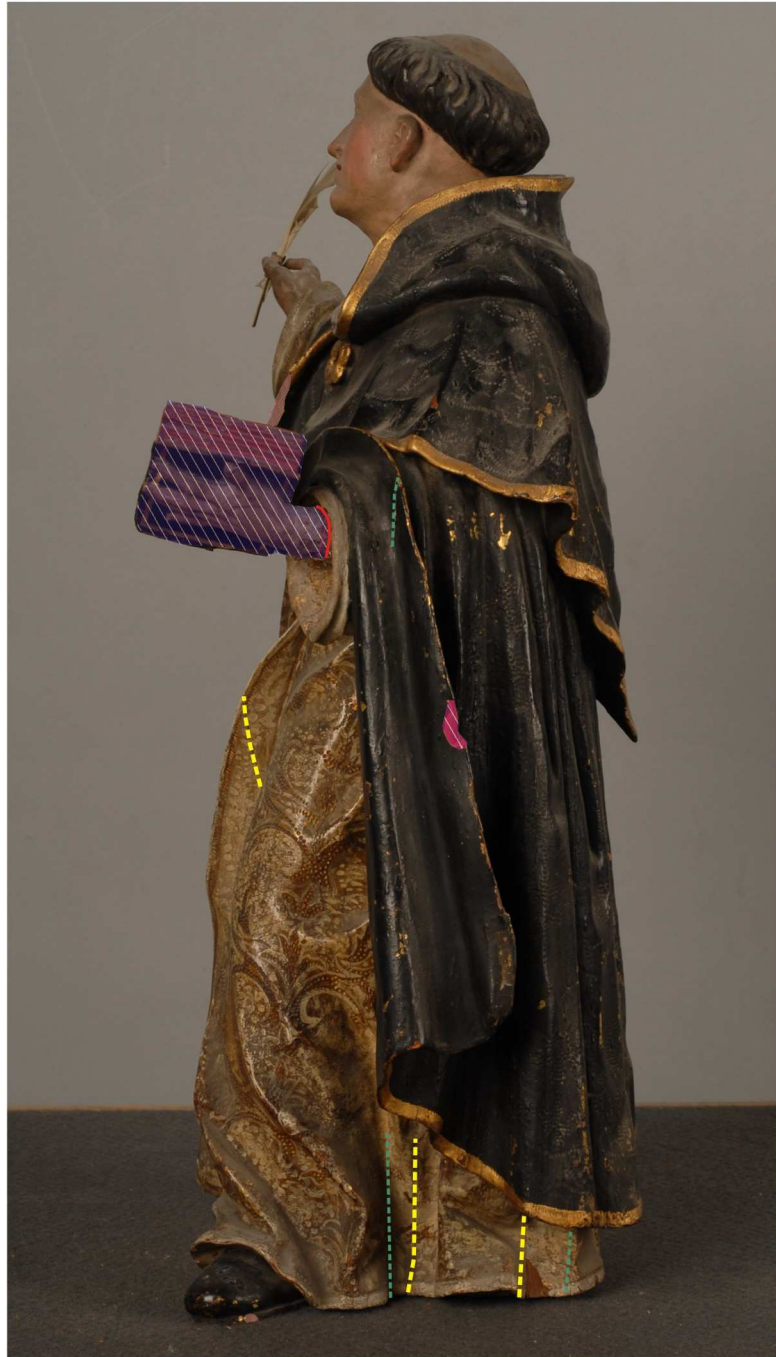
Figura 2.7.

ESTADO DE CONSERVACIÓN SOPORTE: Grietas.----- Fisuras -----  
Pérdidas ■ Clavos industriales ✓  
Deformación / Golpe ■  
Piezas con movilidad ■ Fracturas —

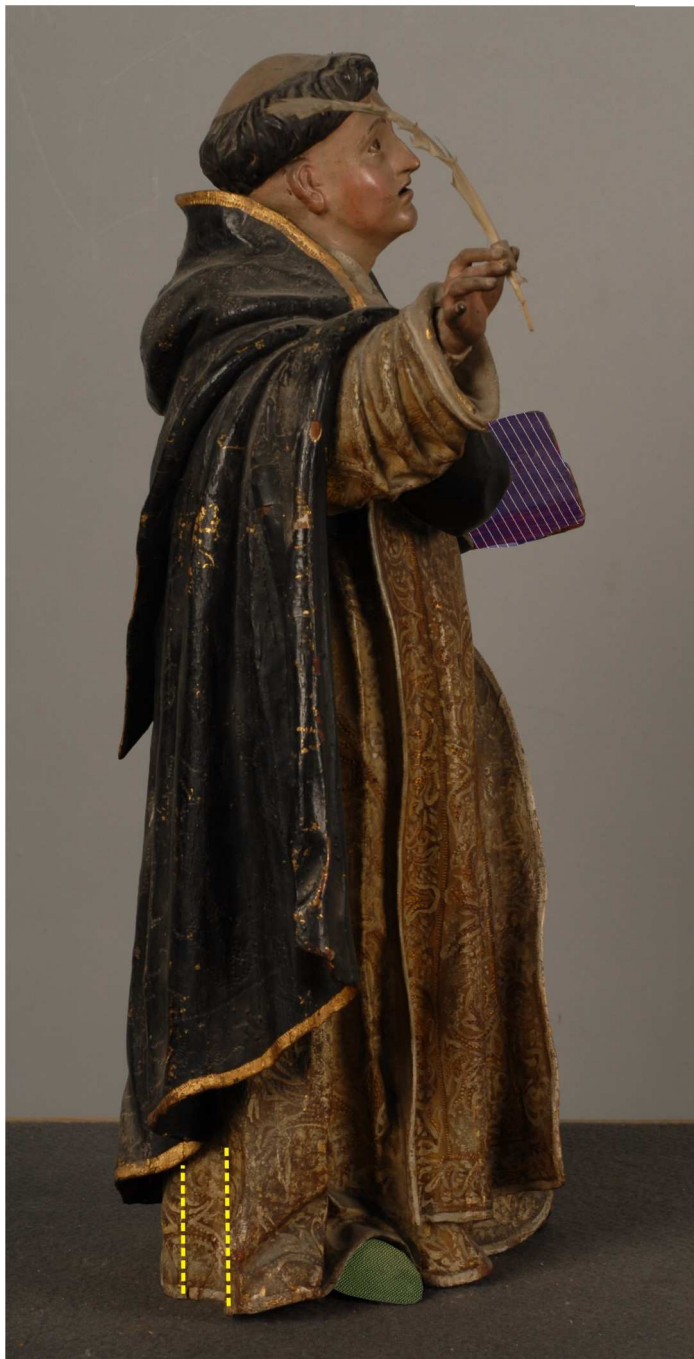
Figura 2.8.

ESTADO DE CONSERVACIÓN SOPORTE: Grietas. ....  
Pérdidas   
Intervenciones   
(piezas añadidas)  
Piezas con movilidad

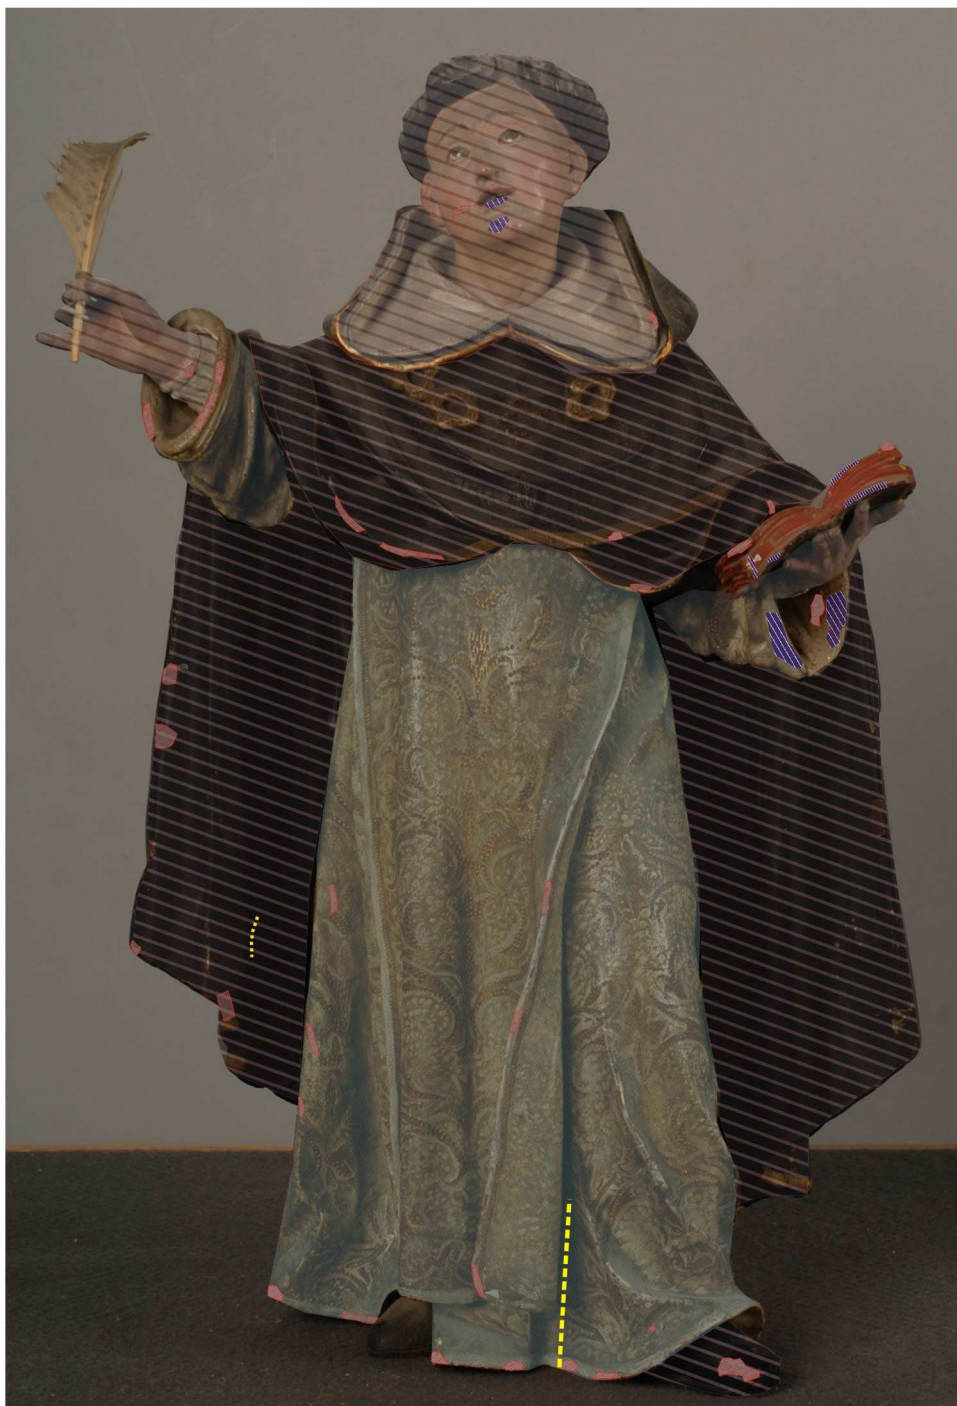
Figura 2.9.

ESTADO DE CONSERVACIÓN REPOLICROMÍA:

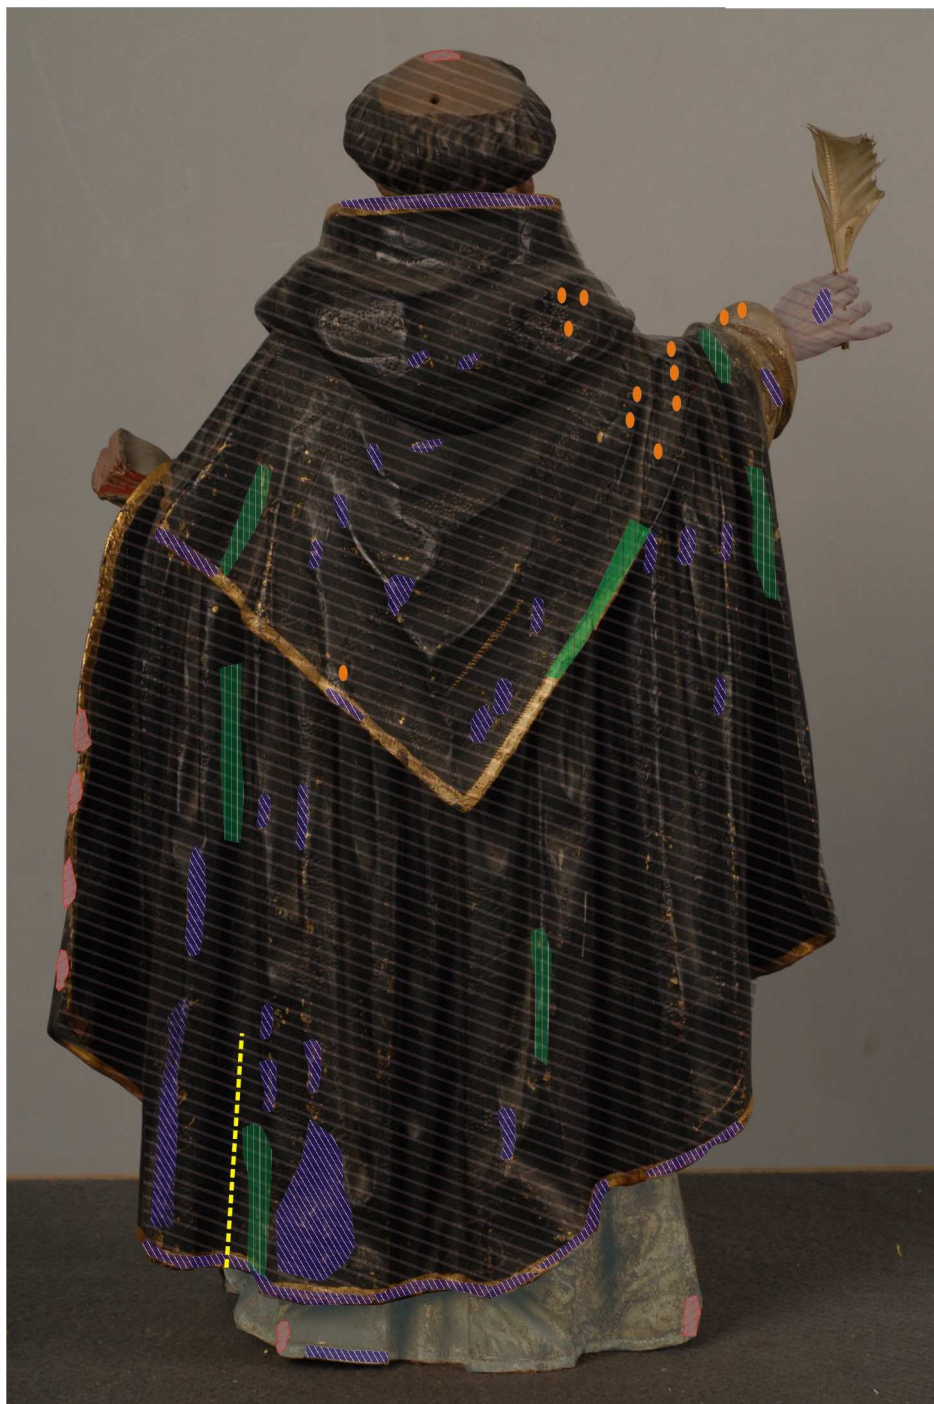
Figura 2.10

Un estrato de estuco de gran dureza, ha sido aplicado sobre la policromía original para consolidar las grietas originadas en el soporte lúneo. Este estuco se encuentra cuarteado en las zonas donde fue aplicado mayor grosor. También se ha utilizado este estuco para reintegrar pérdidas de volumen originadas por ejemplo en el borde de la esclavina y pliegues de la capa.

ESTADO DE CONSERVACIÓN POLICROMÍA:

- Eliminación de los estratos de estuco de gran dureza aplicados sobre la policromía original para consolidar grietas y para reconstruir pérdidas de volumen.
- Fijación de los estratos de policromía original que presenten falta de adhesión con cola animal y la aplicación de ligera presión con la espátula caliente.
- Consolidación de las fisuras y grietas del soporte anteriormente ocultas con la repolicromía.
- Eliminación de los depósitos de cera que aparecieron bajo la repolicromía de forma generalizada sobre los ropajes y el libro. Para eliminar los gruesos depósitos de cera se aplicó de forma controlada aire caliente mediante el Leister y simultáneamente remoción de la cera con white spirit.

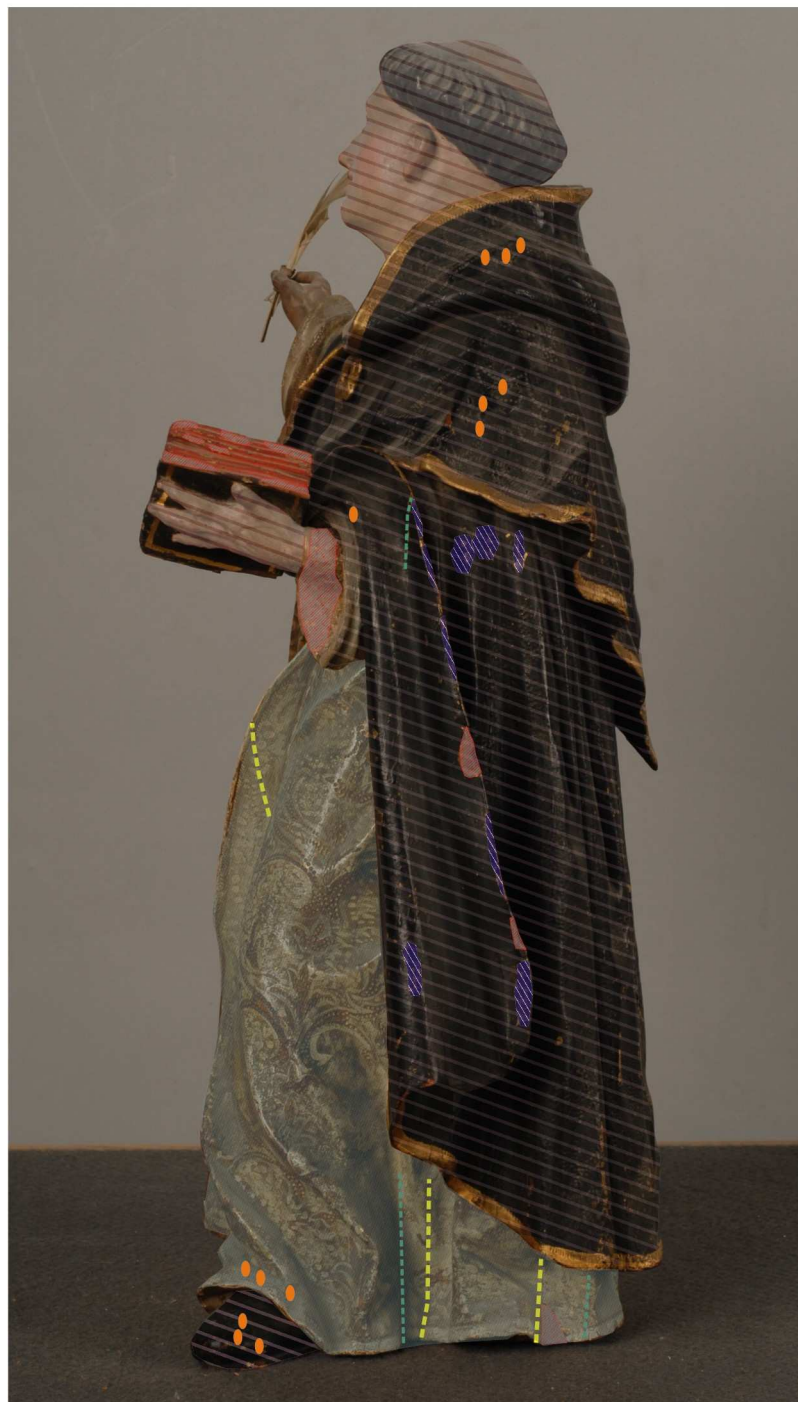
Figura 2.11.

ESTADO DE CONSERVACIÓN POLICROMÍA:

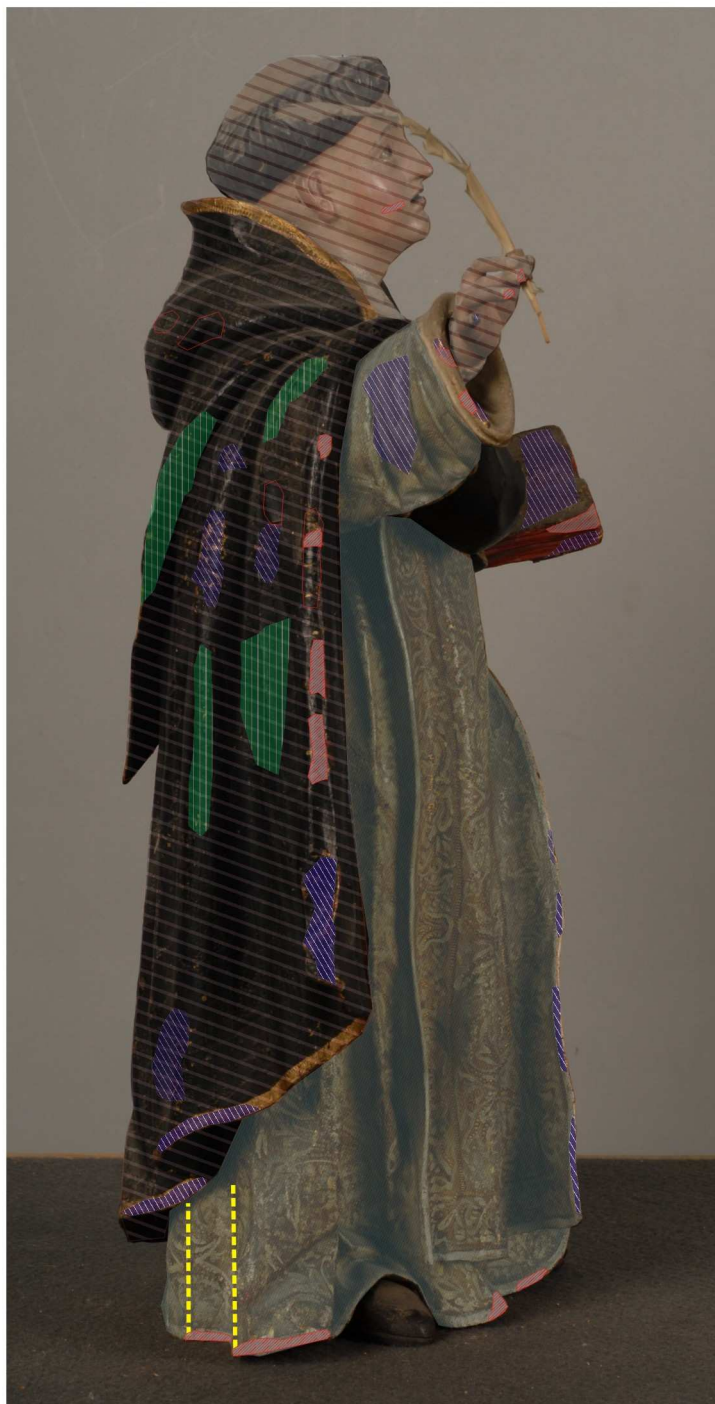
Figura 2.12.

ESTADO DE CONSERVACIÓN POLICROMÍA:

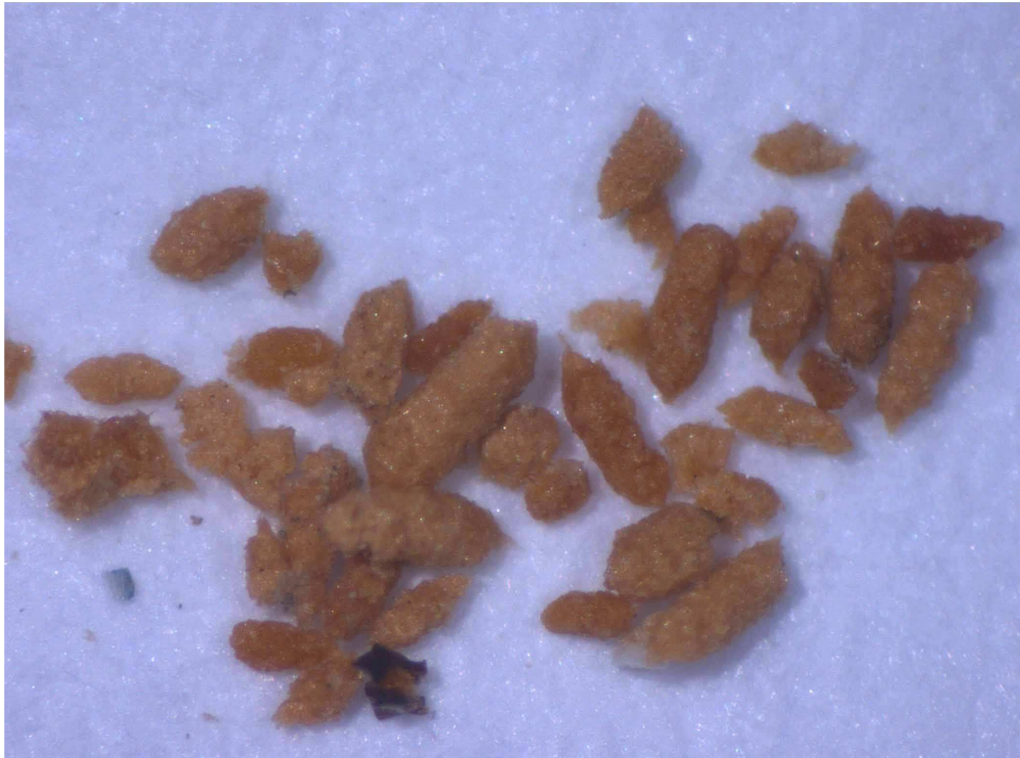
Los orificios de salida, de sección circular y un diámetro que oscila entre 1 y 3 mm., y las características de la carcoma recogida (Figura III.7) permiten determinar que el ataque ha sido debido a xilófagos de la familia de los **Anóbidos** (Orden Coleoptera), probablemente *Anobium punctatum*.

Figura III.7. Carcoma recogida vista al estéreo microscopio, 25x.
