INFORME DE DIAGNÓSTICO Y PROPUESTA DE
INTERVENCIÓN

**SANTO TOMÁS DE AQUINO Y
HORNACINA.**

RETABLO HORNACINA.
CAPILLA PALACIO DE SAN TELMO, (SEVILLA).

OCTUBRE , 2006.

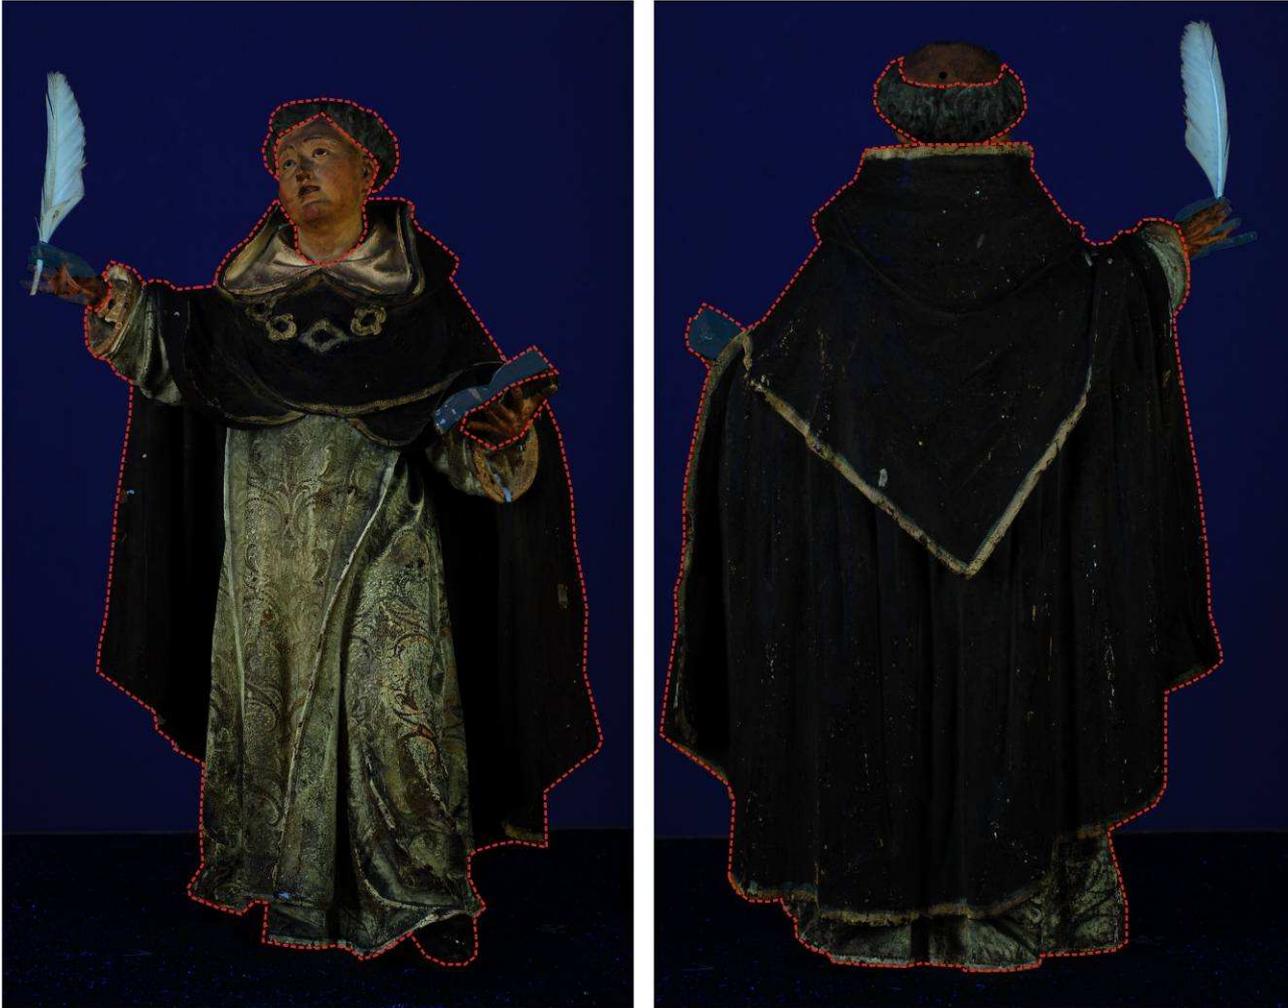
Figura 3.3.

ESTUDIO CON RADIACION ULTRAVIOLETA :

Fluorescencia estrato de barniz.

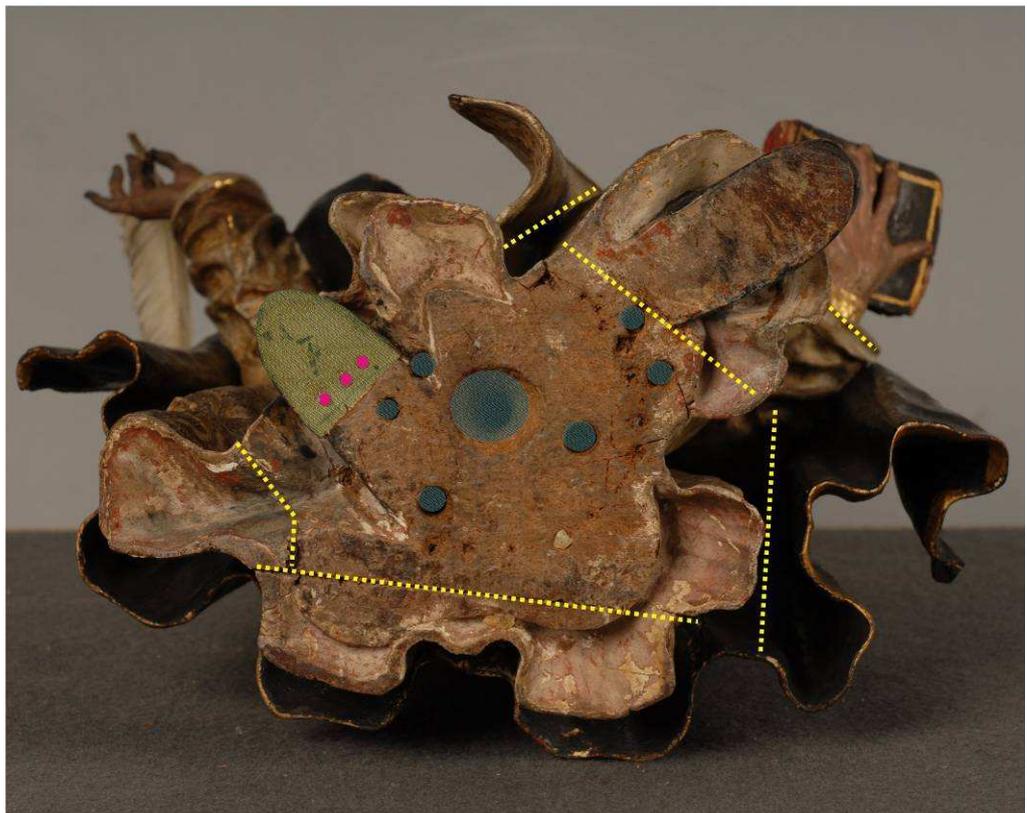
Figura 3.4

En el examen organoléptico se ha podido apreciar que la escultura de Sto. Tomás de Aquino ha sufrido algunas intervenciones en su soporte. El volumen del pie derecho es una reintegración realizada en madera de pino y fijada mediante clavos a la escultura. La mano izquierda que sustenta el libro se encuentra fracturada y ha sido fijada con clavos a la escultura. También detectamos bajo la repolicromía la presencia de masilla o estuco de gran dureza aplicado para reforzar grietas y para reintegrar pérdidas en los volúmenes de la capa y esclavina.

TÉCNICA SOPORTE : Ensamblés a unión viva. ●●●●●

ESTADO DE CONSERVACIÓN : Orificios. ●
Intervenciones (piezas añadidas) ■
Clavos industriales ●

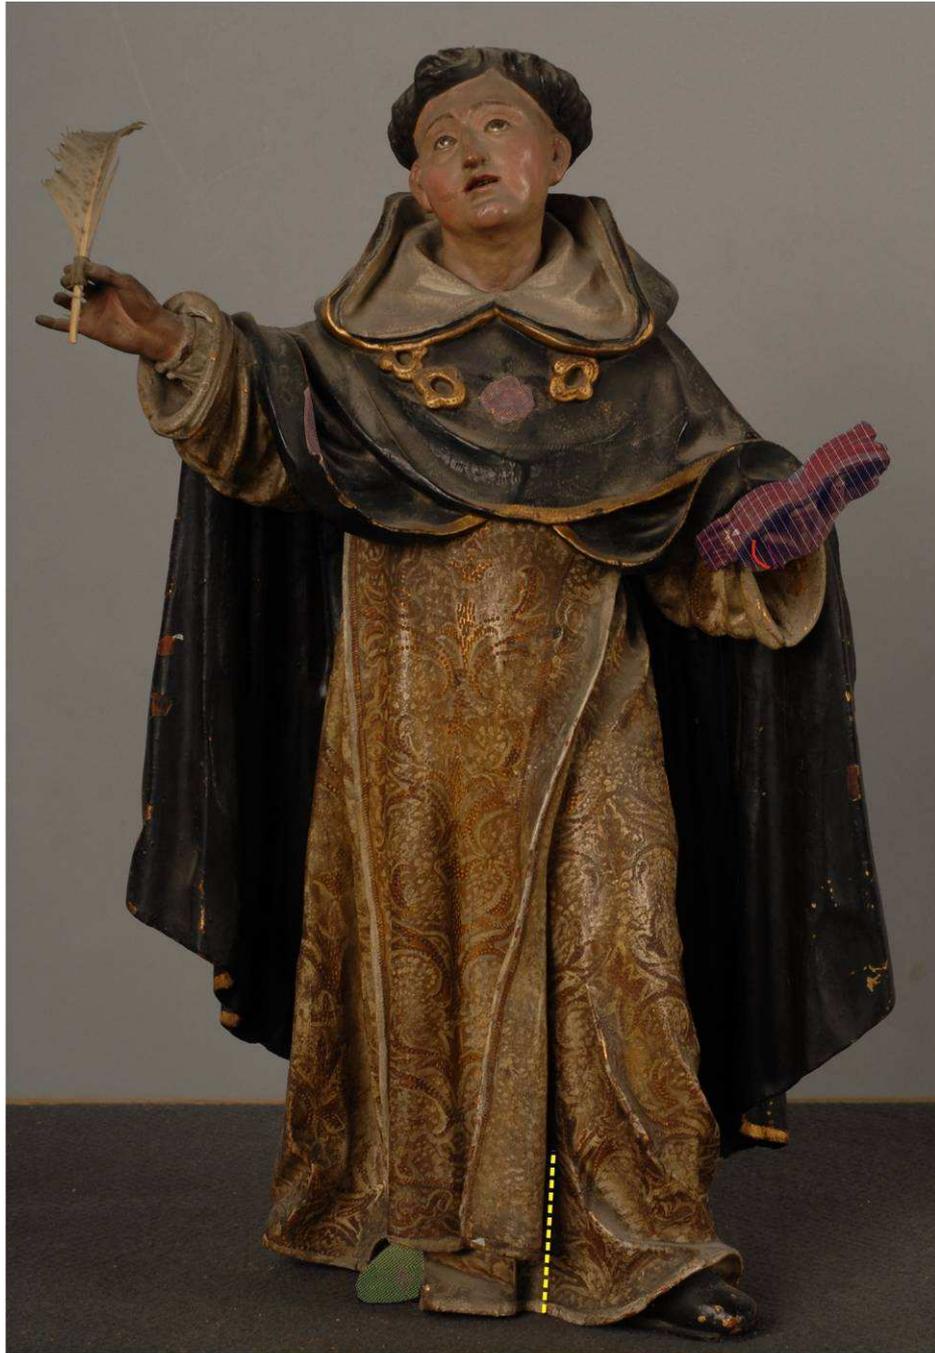
Figura 3.5

La alteración más importante originada en el soporte es la fractura de la mano izquierda. El volumen fracturado muestra movilidad y presenta dos clavos de factura industrial como sistema de fijación. En su posición actual, existe una pérdida del soporte entre el brazo y la escultura.

Los movimientos naturales de contracción y dilatación de la madera han originado grietas y fisuras en algunas de las juntas de unión de las piezas ensambladas. El mayor número de grietas se localizan en el reverso y laterales de la escultura en los volúmenes de la capa. La grieta de mayores dimensiones se localiza en la superficie de unión entre la túnica y

ESTADO DE CONSERVACIÓN SOPORTE: Grietas. ——— Pérdidas ■
Fisuras - - - - -
Intervenciones ■ Clavos industriales ✓
(piezas añadidas)
Piezas con movilidad ■ Fracturas ———

- Consolidación material de las grietas originadas, introduciendo finas chirlatas de madera de cedro curado, utilizando como adhesivo acetato de polivinilo. En las zonas muy finas se introducirá, como material de relleno serrín tamizado y acetato de polivinilo.

- Una vez extraídos los clavos que sujetan la mano izquierda fracturada, se limpiaran los restos de adhesivo y se procederá al encolado de la pieza con acetato de polivinilo, utilizando como sistema de ensamblaje una espiga interna de madera de haya. Si existiese pérdida de soporte en la unión, esta se reintegraría con madera de cedro curado.

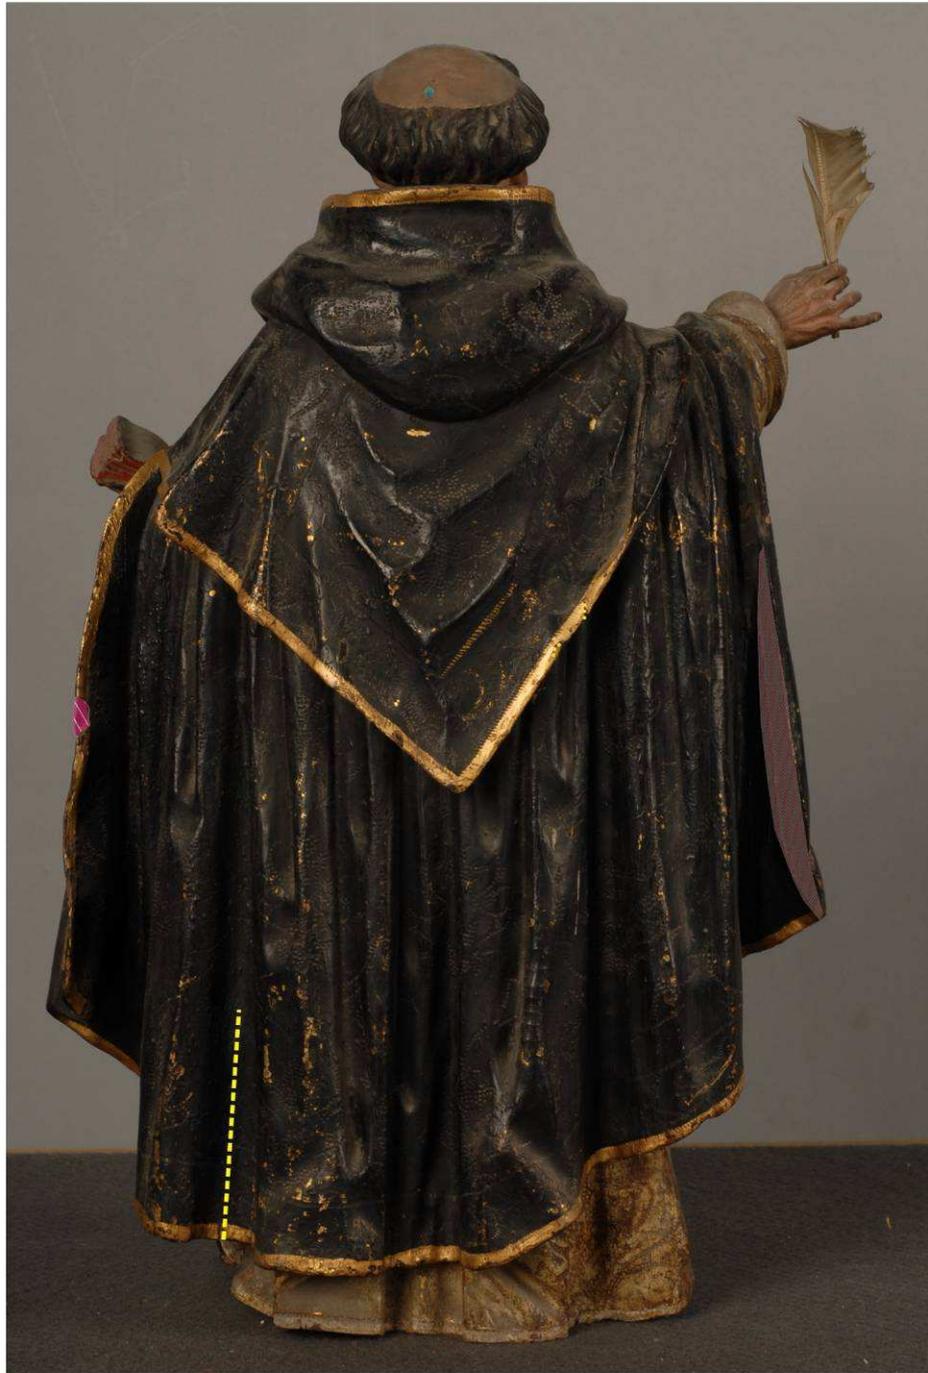
Figura 3.6.

ESTADO DE CONSERVACIÓN SOPORTE: Grietas.

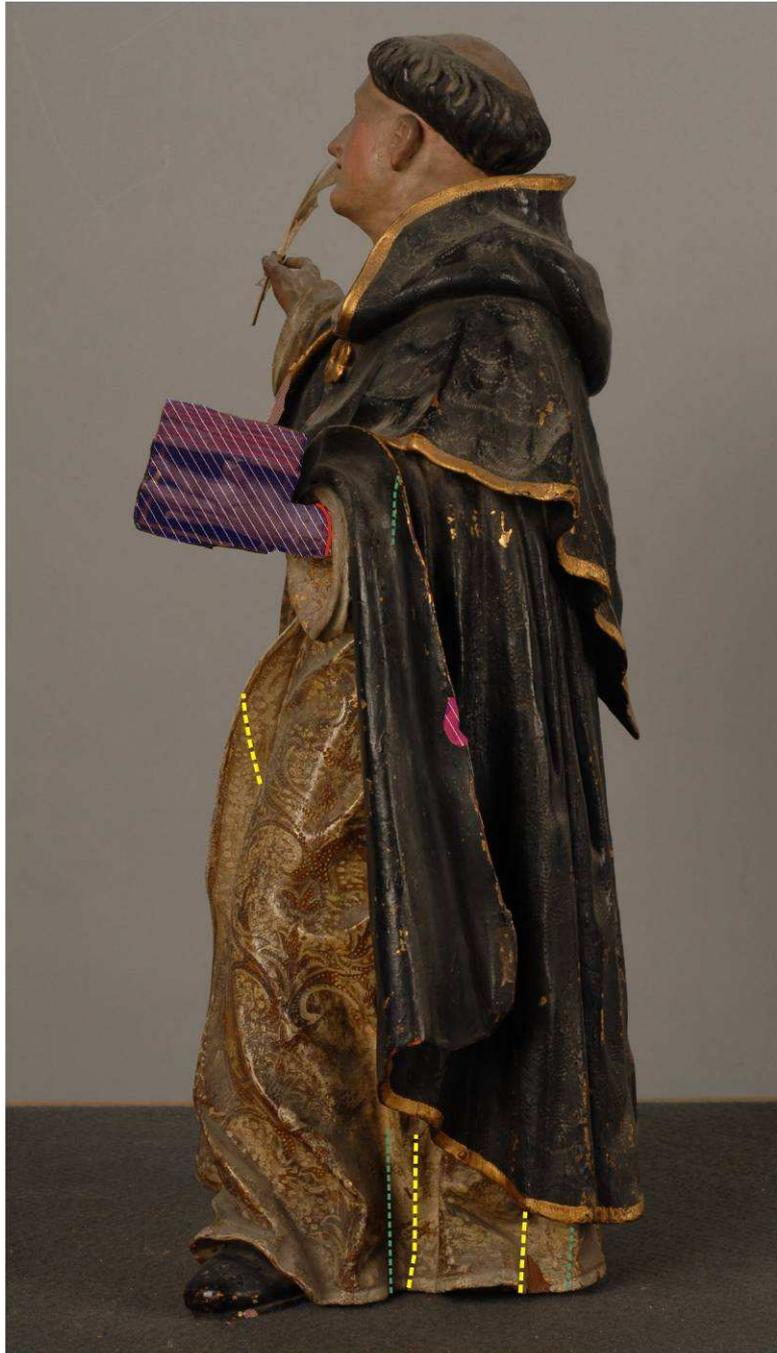
Figura 3.6.

El soporte lígneo presenta pérdidas originadas en los volúmenes de la capa y un eslabón de la cadena. La pérdida de mayor tamaño se localiza en el lateral derecho de la capa. Al desensamblar la mano izquierda apreciaremos si existe o no pérdida del soporte en su unión a la imagen.

En el lateral izquierdo de la capa se ha ocasionado una deformación del soporte lígneo, probablemente originada por un golpe.

ESTADO DE CONSERVACIÓN SOPORTE: Grietas. - - - - - Fisuras - - - - -
Pérdidas ■ Clavos industriales ✓
Deformación / Golpe ▨
Piezas con movilidad ▩ Fracturas —

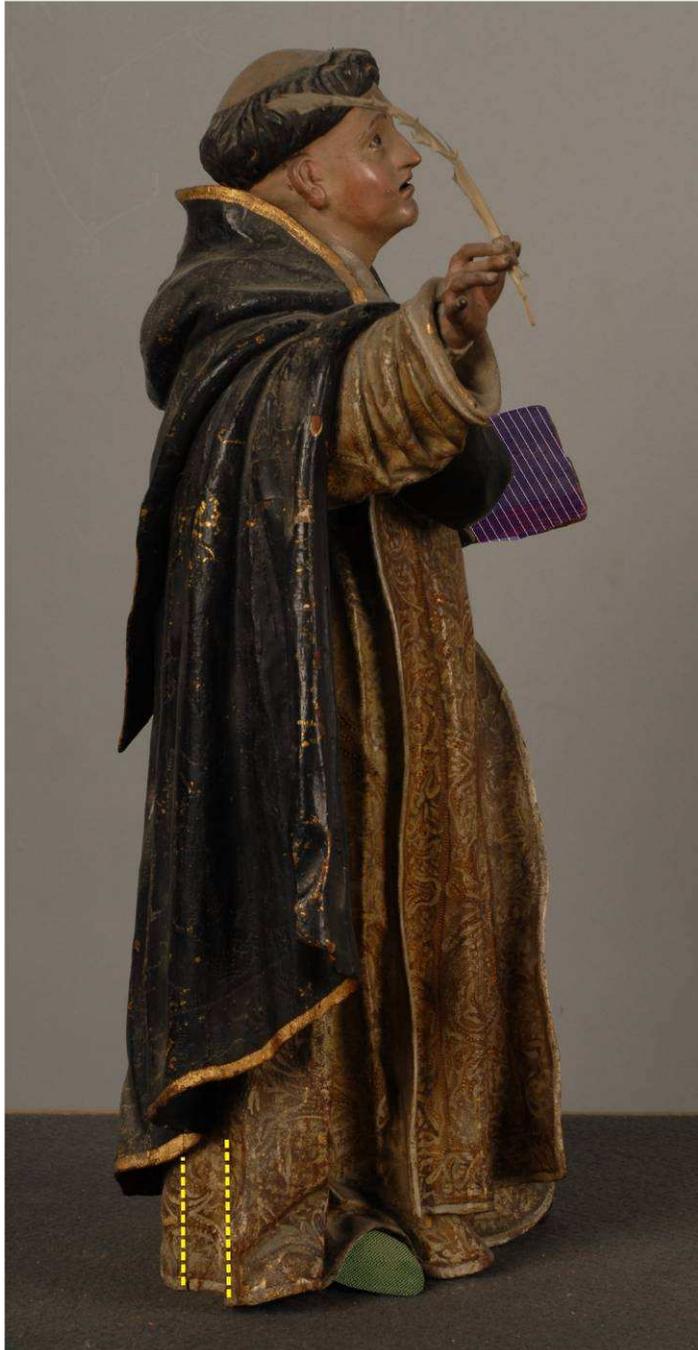
Figura 3.8.

La base en su plano inferior presenta orificios de diferente diámetro y profundidad, realizados seguramente para el anclaje de la escultura. En las juntas de unión de algunas de las piezas ensambladas en la base se han producido grietas.

ESTADO DE CONSERVACIÓN SOPORTE: Grietas. -----
Pérdidas
Intervenciones
(piezas añadidas)
Piezas con movilidad

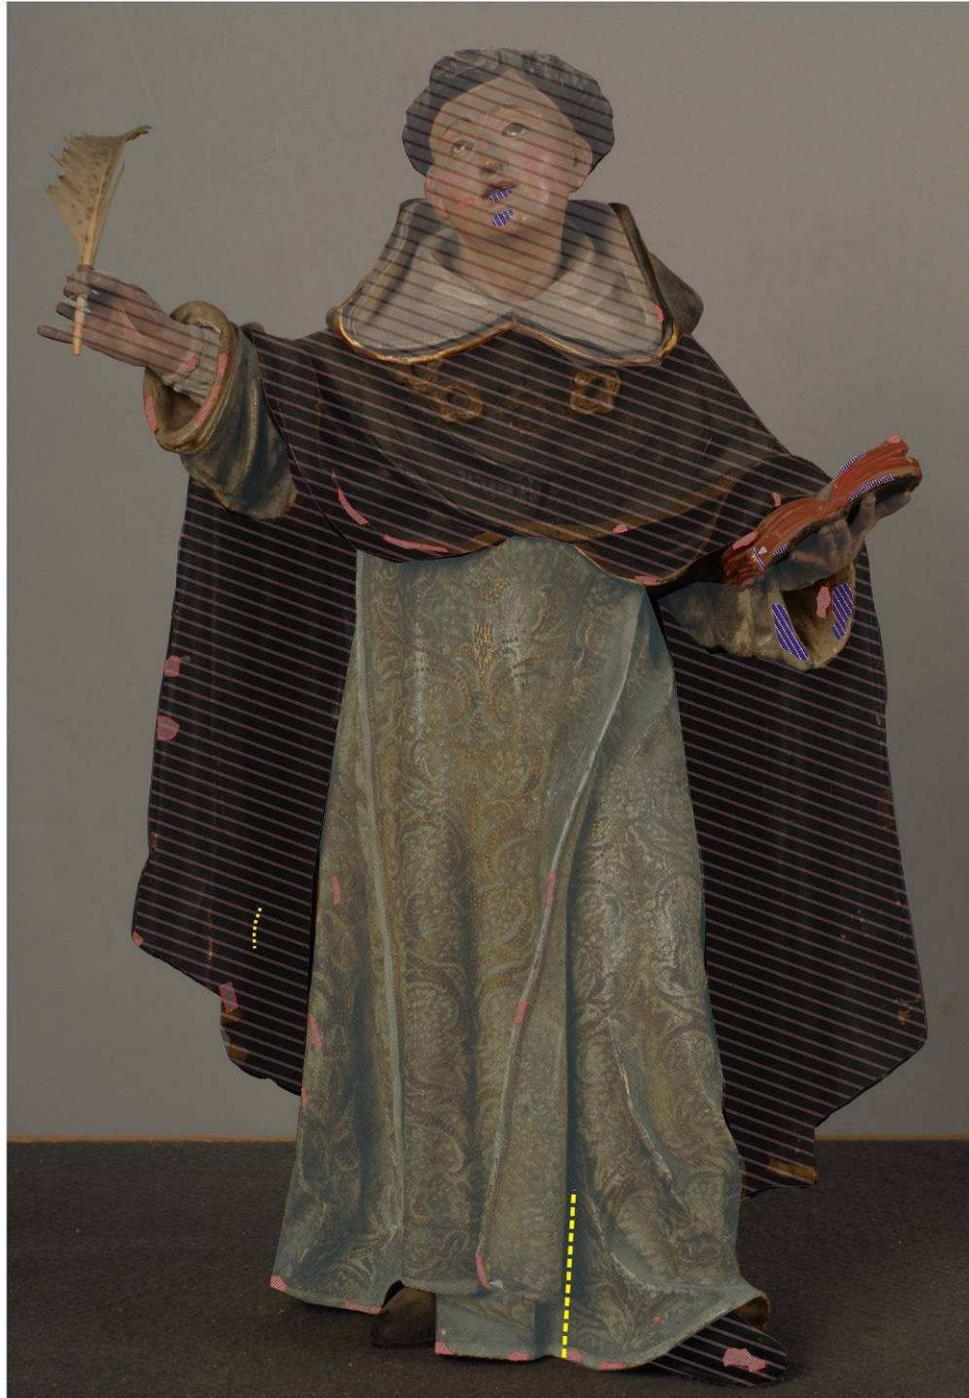
Figura 3.9.

ESTADO DE CONSERVACIÓN REPOLICROMÍA:

Pérdidas	Falta de adhesión	
Desgastes	Grietas y fisuras	
Repintes	Repolicromía

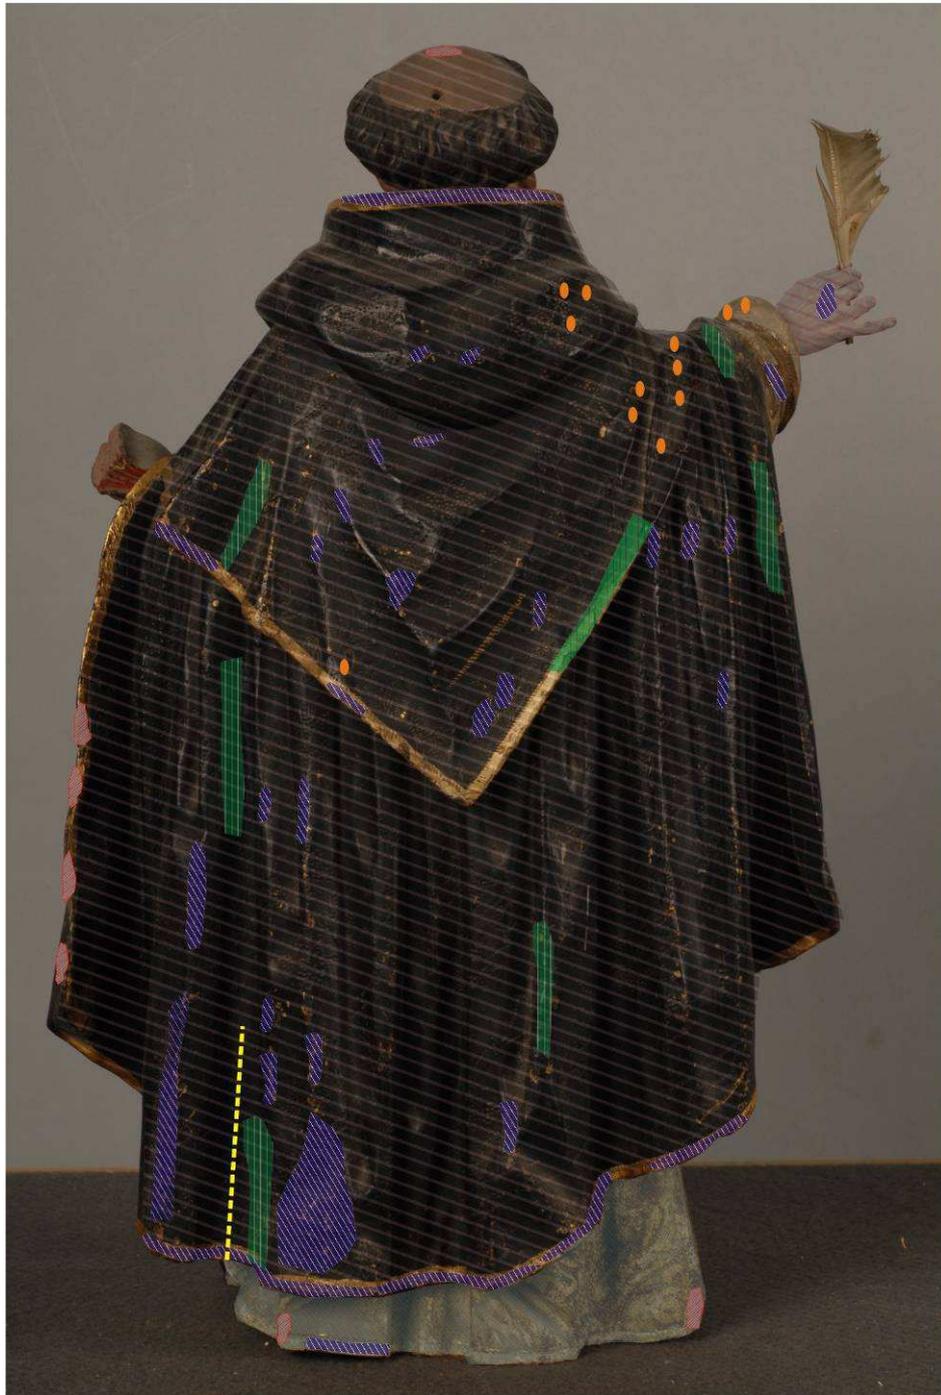
Figura 3.10.

ESTADO DE CONSERVACIÓN POLICROMÍA:

Pérdidas

Grietas y fisuras

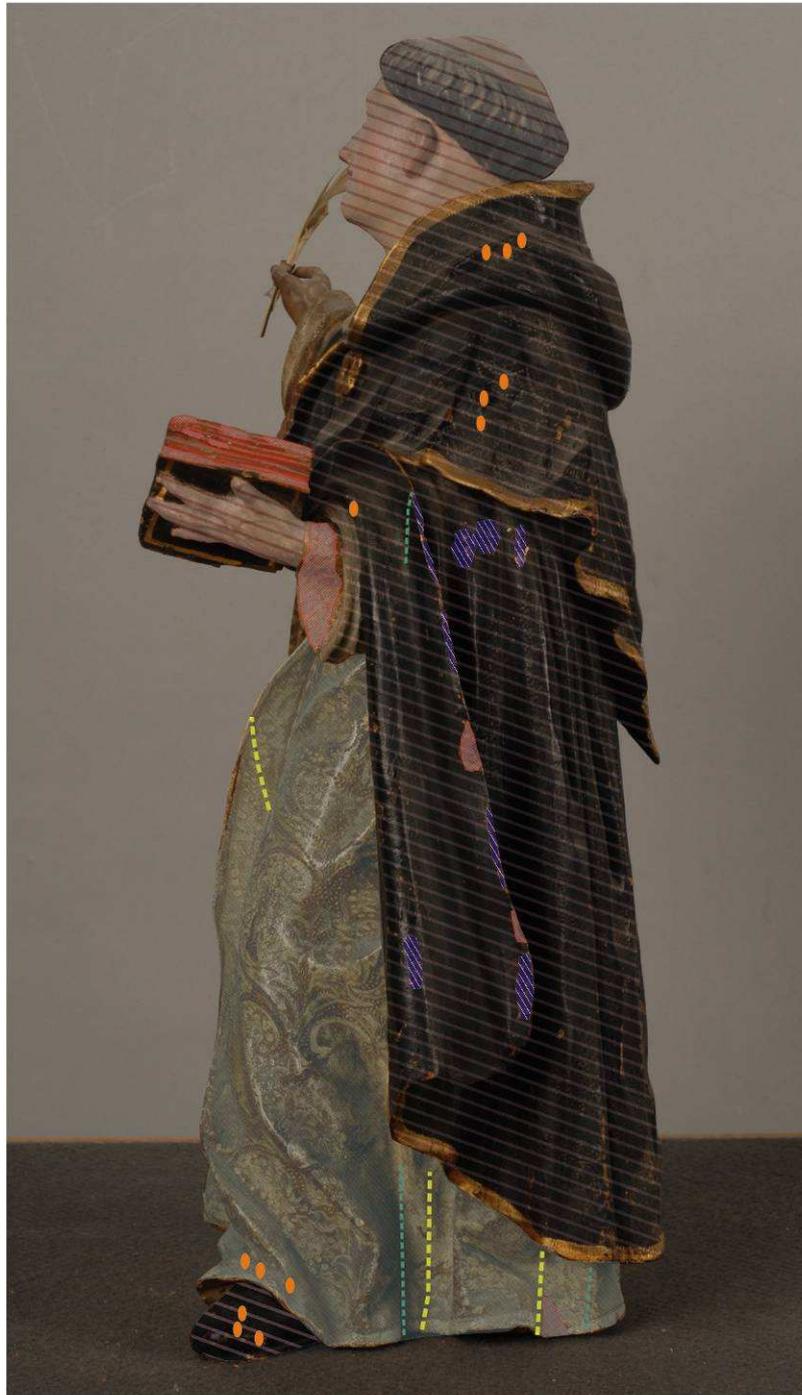
Figura 3.11.

añadidos en una intervención anterior, se transmiten al estrato de repolicromía en el reverso de la capa. Este estrato de estuco de gran dureza, cubre las grietas originadas en el soporte y ha sido aplicado directamente sobre la policromía original subyacente.

ESTADO DE CONSERVACIÓN POLICROMÍA:

Pérdidas		Falta de adhesión	
Desgastes		Grietas y fisuras	
Repintes		Repolicromía	
Cuarteado (Estucos superpuestos)		Cera

- Eliminación de los estratos de estuco de gran dureza aplicados sobre la policromía original para consolidar grietas y para reconstruir pérdidas de volumen.

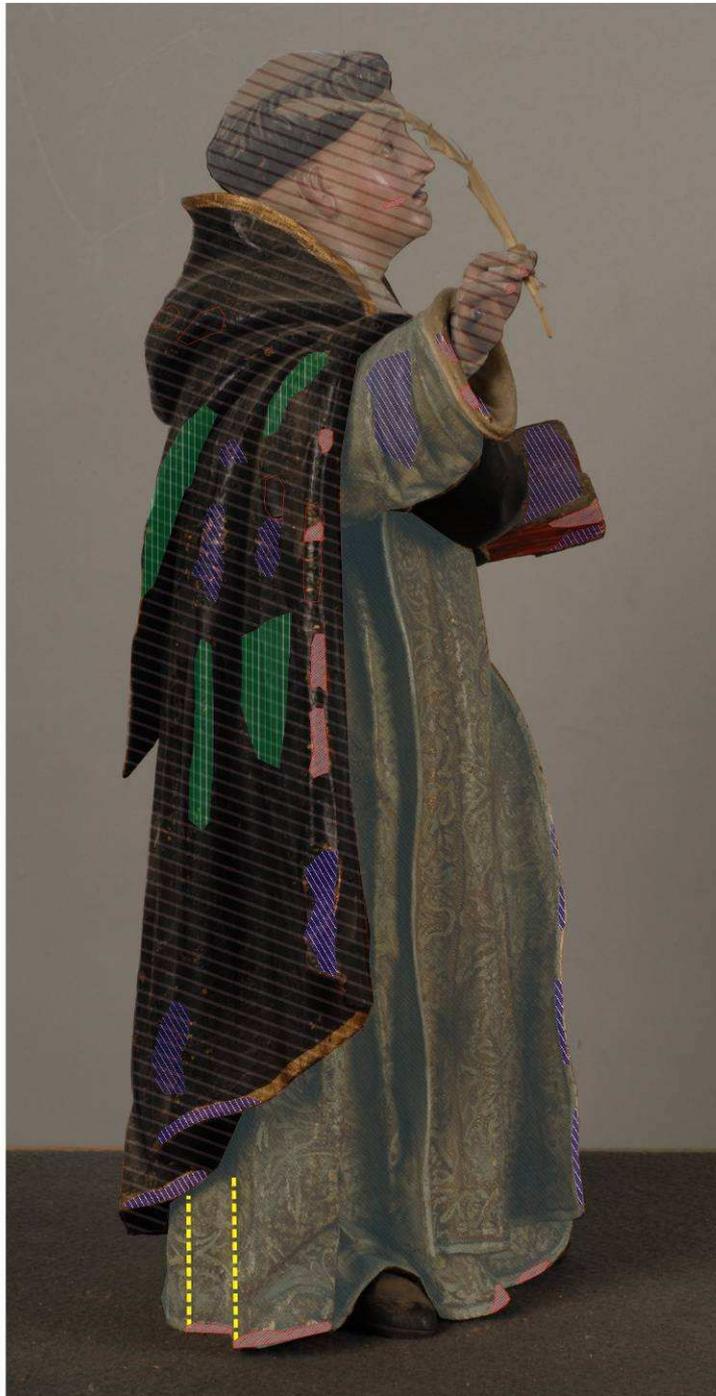
Figura 3.12

ESTADO DE CONSERVACIÓN POLICROMÍA:

Pérdidas		Falta de adhesión	
Desgastes		Grietas y fisuras	
Repintes		Repolicromía	
Cuarteado (Estucos superpuestos)		Cera

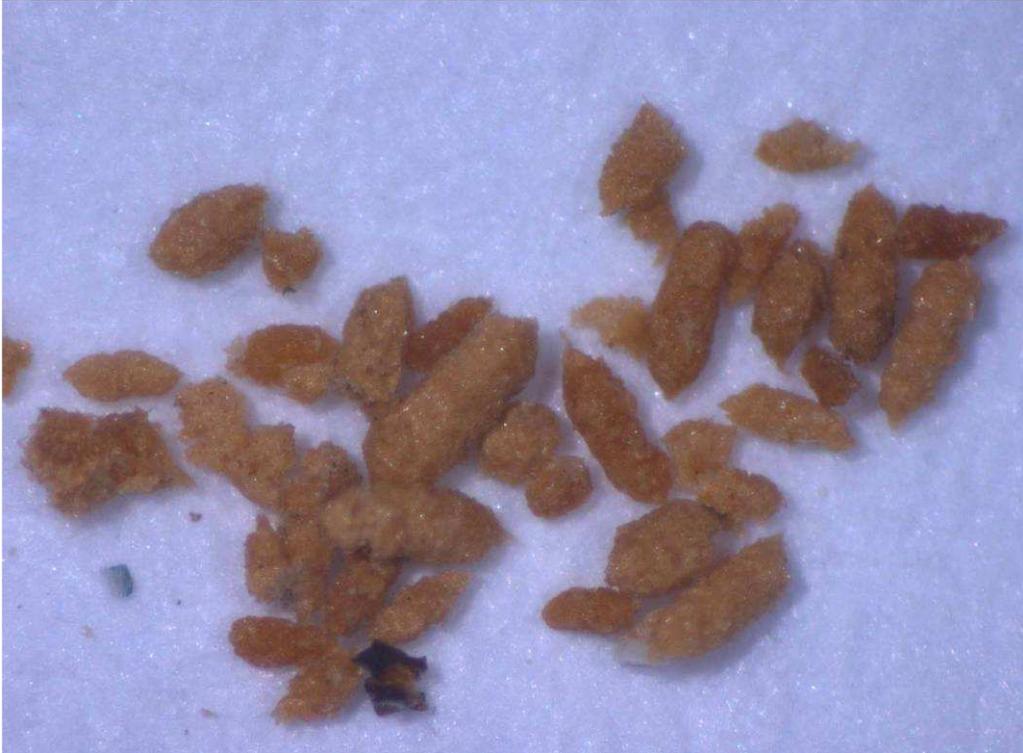
Los orificios de salida, de sección circular y un diámetro que oscila entre 1 y 3 mm., y las características de la carcoma recogida (Figura III.1) permiten determinar que el ataque ha sido debido a xilófagos de la familia de los **Anóbidos** (Orden Coleoptera), probablemente *Anobium punctatum*.

Figura III.1. Carcoma recogida vista al estereomicroscopio, 25x.
