MEMORIA FINAL DE INTERVENCIÓN
**"STO. DOMINGO DE GUZMAN".1726. DUQUE
CORNEJO.**

RETABLO DE SAN ANTONIO. PALACIO DE SAN TELMO,
(SEVILLA).

Septiembre, 2005.

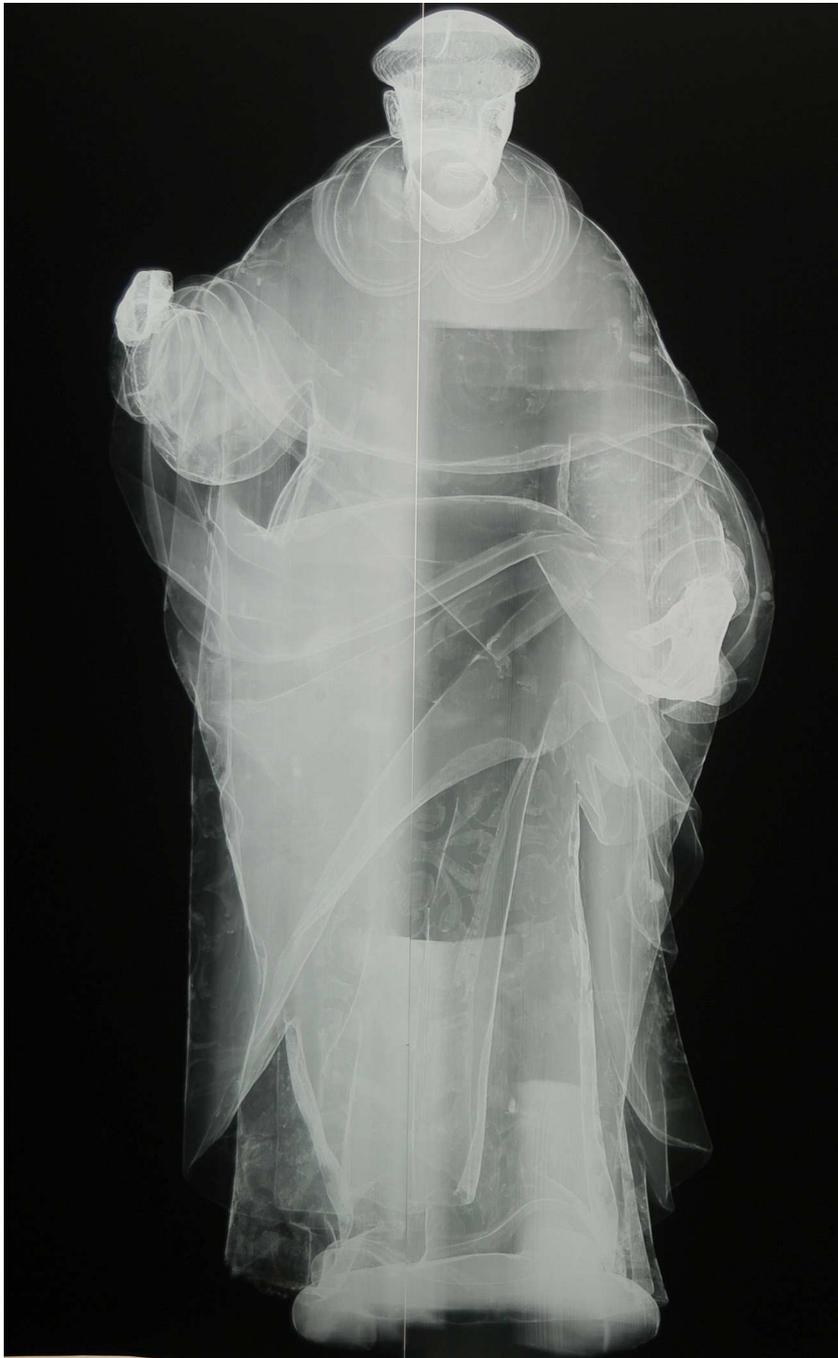
Figura 2.3.

Se ha realizado una toma radiográfica frontal de la imagen. En la radiografía no se aprecian de forma clara las piezas constituyentes del soporte, ni los ensamblajes internos. Se intuyen en la algunos espigas de madera ubicadas en los ropajes. En la zona inferior del lateral izquierdo estas espigas tienen 9mm de diámetro y 7cm de longitud, marcándose algunas de ellas en la policromía. El único elemento metálico que se aprecia en la radiografía es un gran clavo forja de 4cm de longitud y 4mm de grosor ubicado en la cabeza. La base y pies de la escultura han sido tallados en los mismos bloques que conforman el volumen de la túnica. . (Ver Anexo Documentación Gráfica fig.2.3.)

En la radiografía frontal no se aprecia de forma clara las piezas constituyentes del soporte, ni los ensamblados internos. Se intuyen en la radiografía algunos espigas de madera ubicadas en los ropajes. En la zona inferior del lateral izquierdo, estas espigas tienen 9mm de diámetro y 7cm de longitud, marcándose algunas de ellas en la policromía. (Ver Anexo Documentación Gráfica fig.2.3.).

El único elemento metálico que se aprecia en la radiografía es un gran clavo forja de 4cm de longitud y 4mm de grosor ubicado en la cabeza.

ESTUDIO RADIOGRÁFICO. Vista frontal

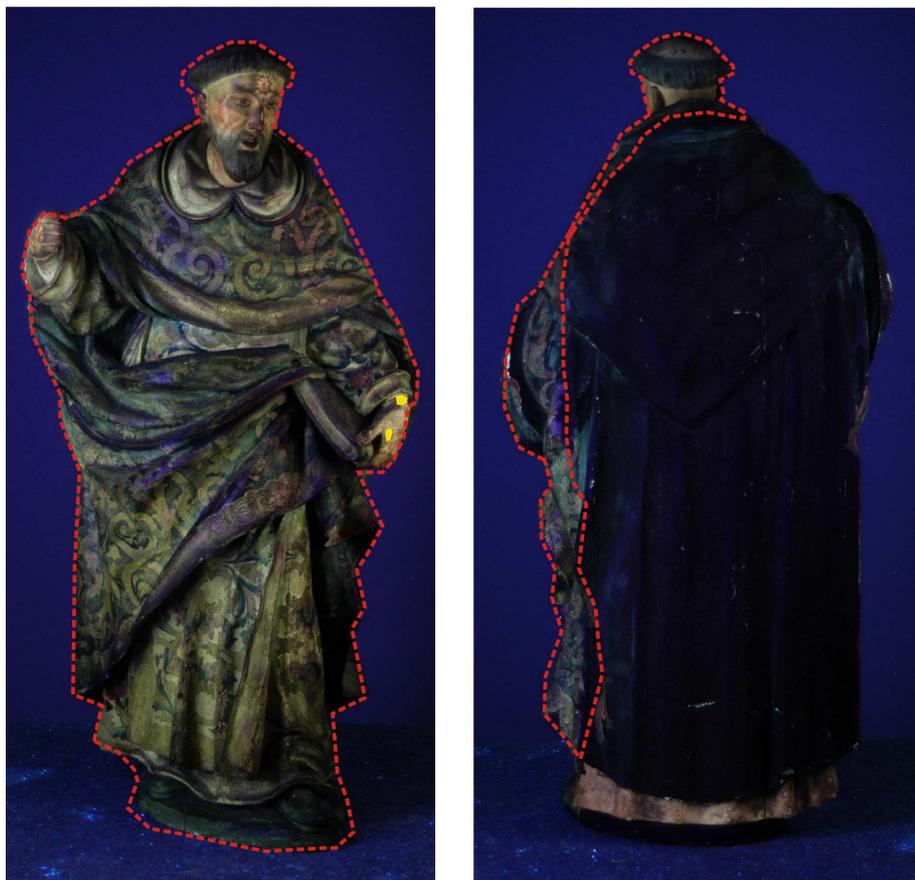
Figura 2.4

En el examen de la escultura con luz ultravioleta únicamente se detectaron repintes puntuales en la mano izquierda apreciándose también un estrato de barniz aplicado de forma irregular.

En el estudio con radiación ultravioleta se han detectado repintes muy puntuales en la mano izquierda.

ESTUDIO CON RADIACION ULTRAVIOLETA :

Fluorescencia estrato de barniz.

Repintes

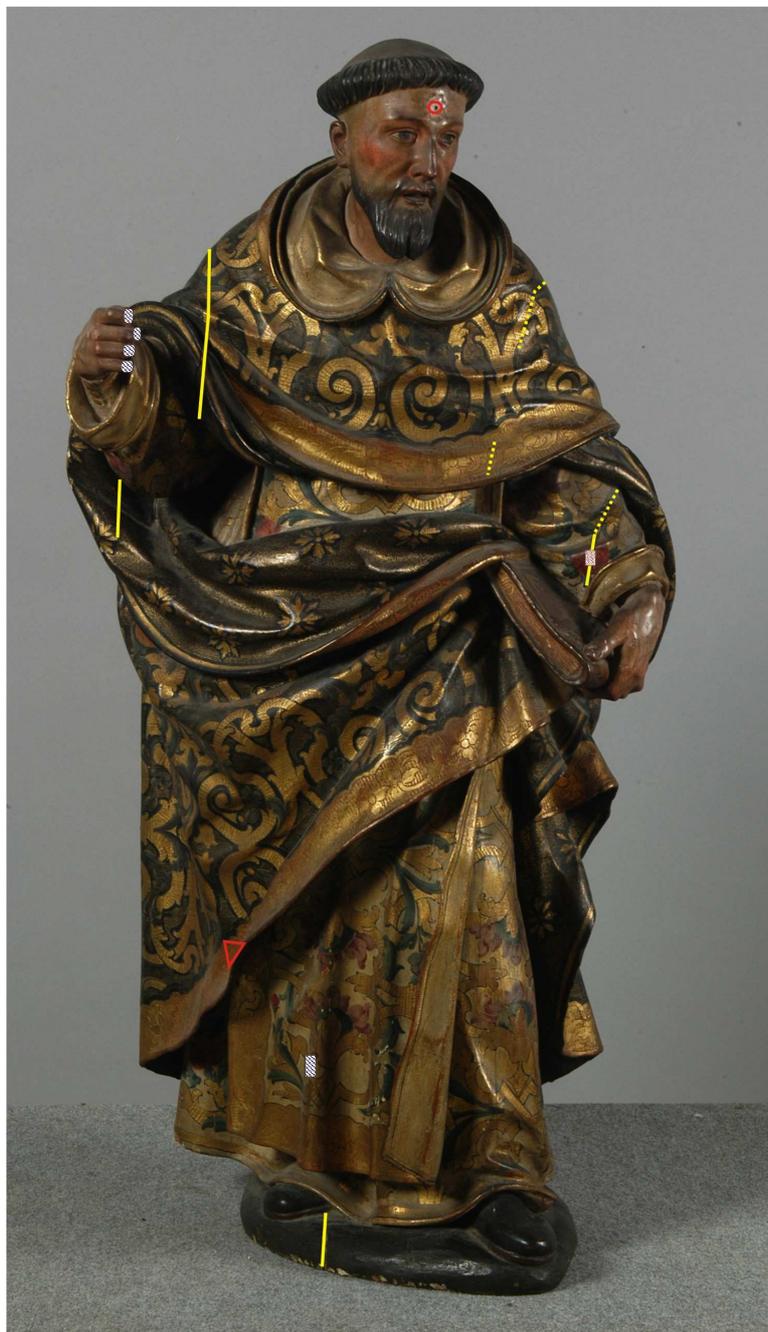
Figura 2.5.

El soporte presenta algunas grietas y fisuras que coinciden con las piezas ensambladas para conformar el embón escultórico. Estas alteraciones se han producido por los movimientos naturales de contracción y dilatación de la

La grieta más relevante recorre longitudinalmente el brazo derecho desde el hombro hacia la manga de la túnica afectando al anverso y reverso de la escultura, no se detectándose movilidad en el soporte.

Los movimientos naturales de contracción y dilatación de la madera en las piezas ensambladas han originado fisuras en los estratos policromos. (Ver Anexo Documentación Gráfica figuras 2.5 a 2.8.)

ESTADO DE CONSERVACIÓN SOPORTE: Grietas. ——— Pérdidas

Fisuras - - - - - Fracturas ———
Ataque biológico

Orificios ○

- Aspirado de la suciedad acumulada en el hueco interior de la escultura.
- Consolidación material de las grietas originadas, introduciendo finas chirlatas de madera de cedro curado, utilizando como adhesivo acetato de polivinilo. En las zonas muy finas se introdujo como material de relleno serrín tamizado y acetato de polivinilo.
- Encolado de la pieza fracturada en la cenefa de la capa con acetato de polivinilo.
- No se realizó la extracción del clavo de forja ubicado en la cabeza, ya que no originaba ninguna alteración en el soporte. Debido a su gran dimensión y a la deformación que presentaba en la punta su extracción podría haber ocasionado daños en el soporte.

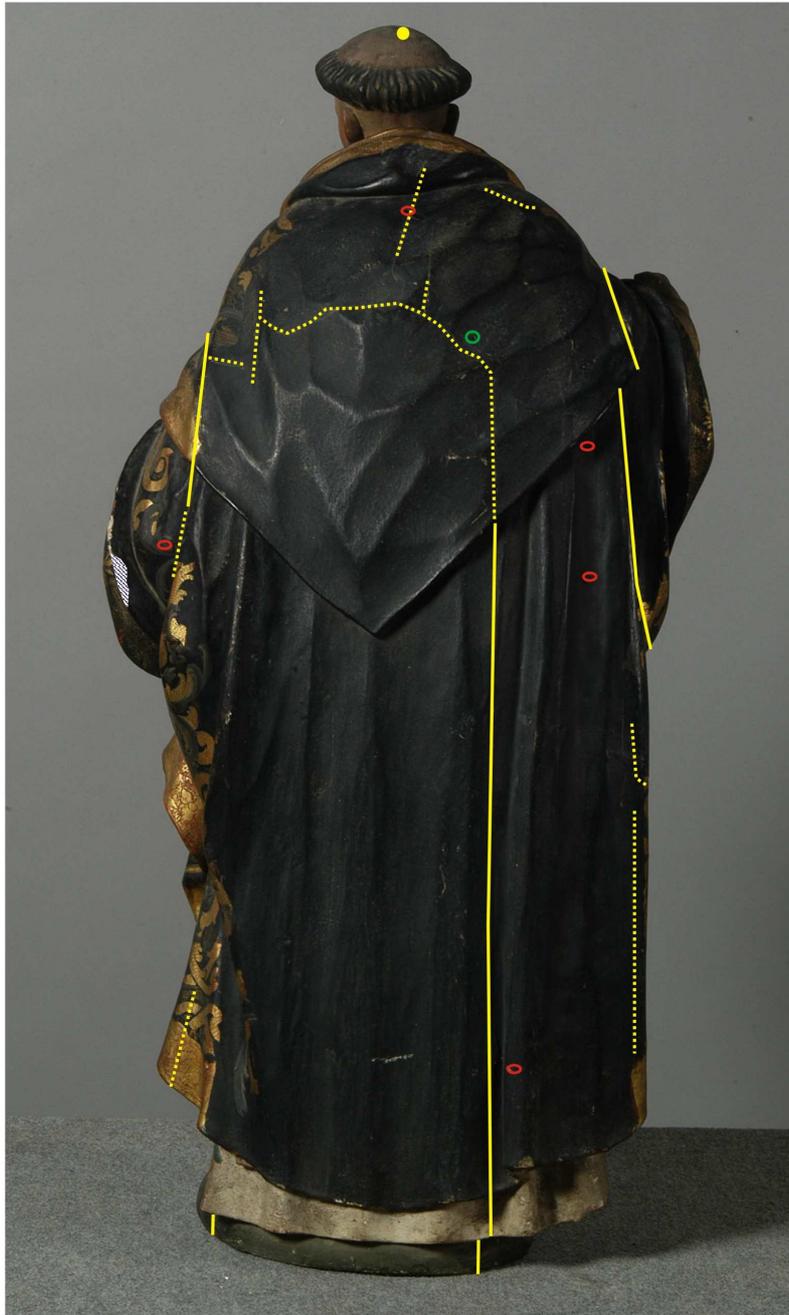
Figura 2.6.

ESTADO DE CONSERVACIÓN SOPORTE: Grietas. — Pérdidas

Fisuras - - - - - Clavos ●
Ataque biológico ○ Espigas ◯

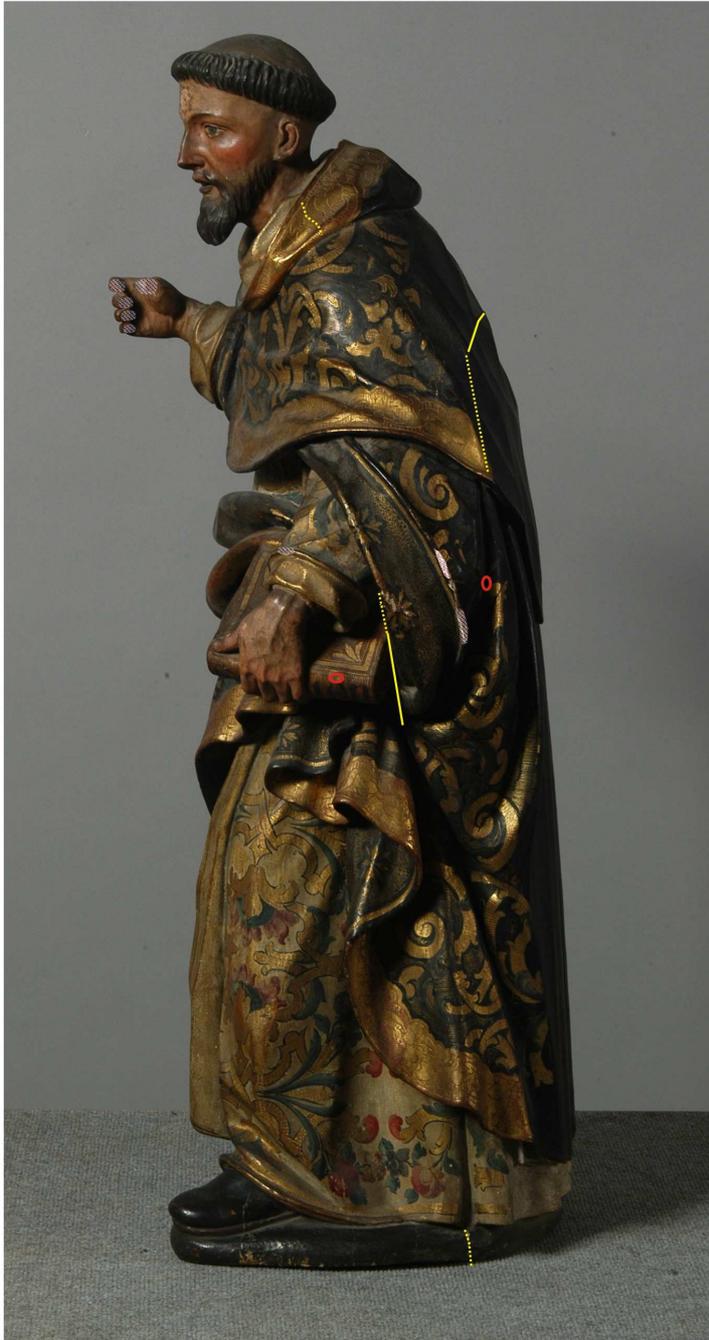
Figura 2.7.

ESTADO DE CONSERVACIÓN SOPORTE: Grietas. ——— Pérdidas

Fisuras - - - - - Espigas

Tejido subyacente

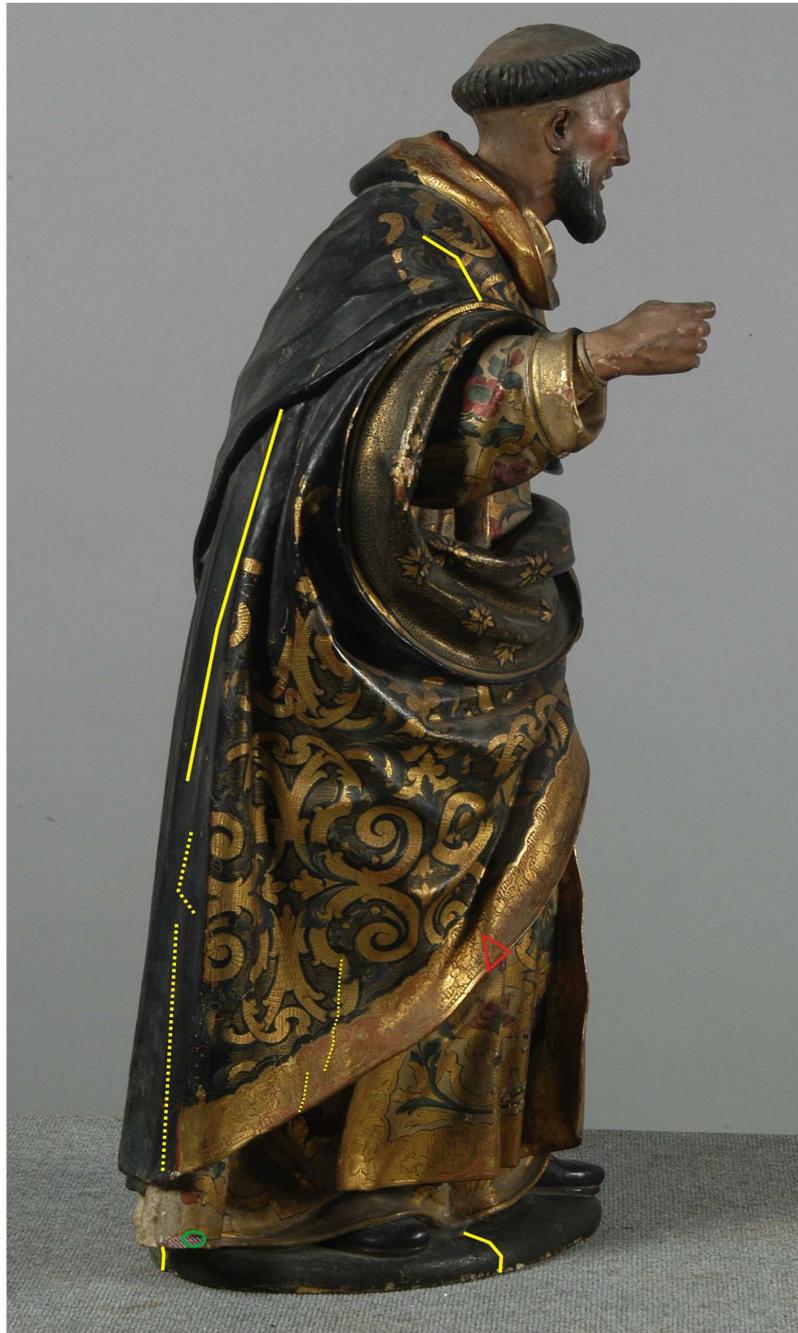
Figura 2.8.

ESTADO DE CONSERVACIÓN SOPORTE: Grietas. — Pérdidas

Fisuras - - - - - Ataque biológico

Fracturas —

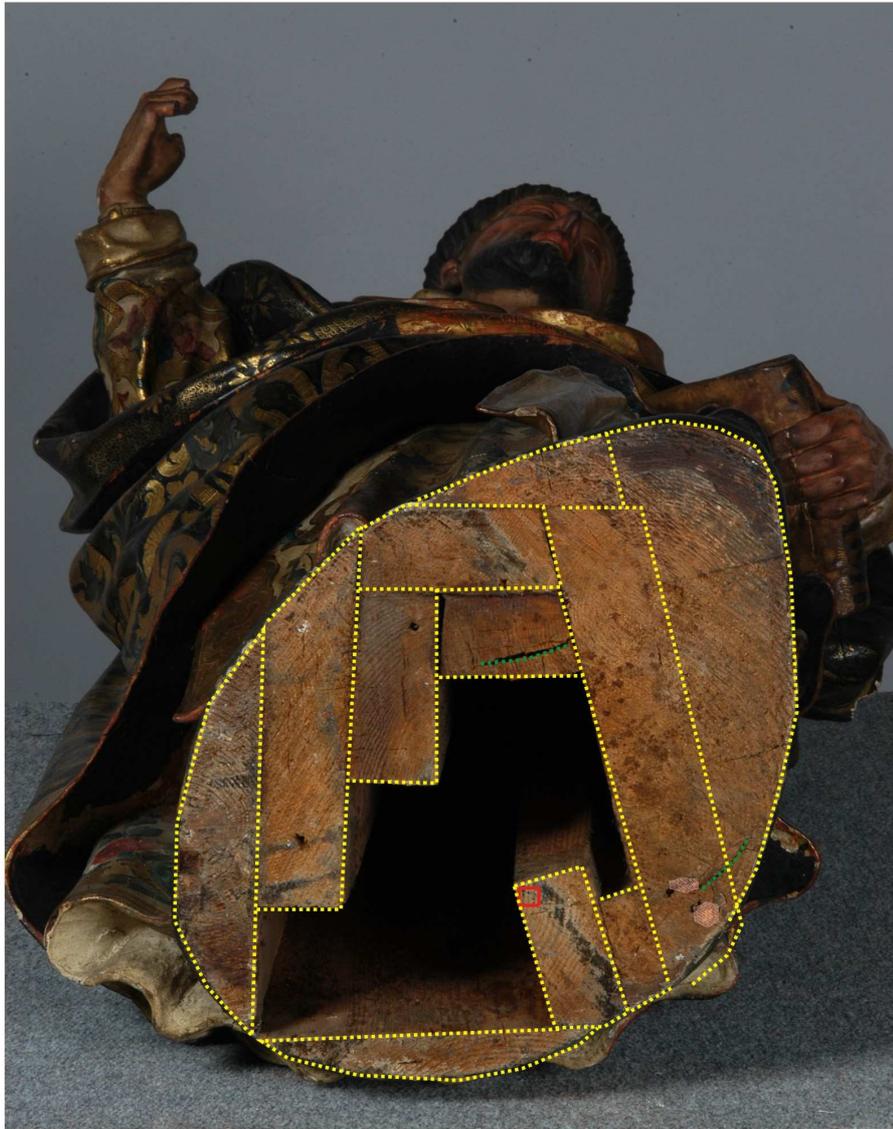
Figura 2.9.

Observando la escultura desde la base se aprecian las tablas ensambladas a unión viva, cuyo grosor oscila entre 3,5cm, 4 y 6 cm. (Ver Anexo Documentación Gráfica fig.2.9.)

TÉCNICA SOPORTE : Bloques de madera ensamblados a unión viva.

Ataque biológico

Localización extracción muestra de madera

Fendas

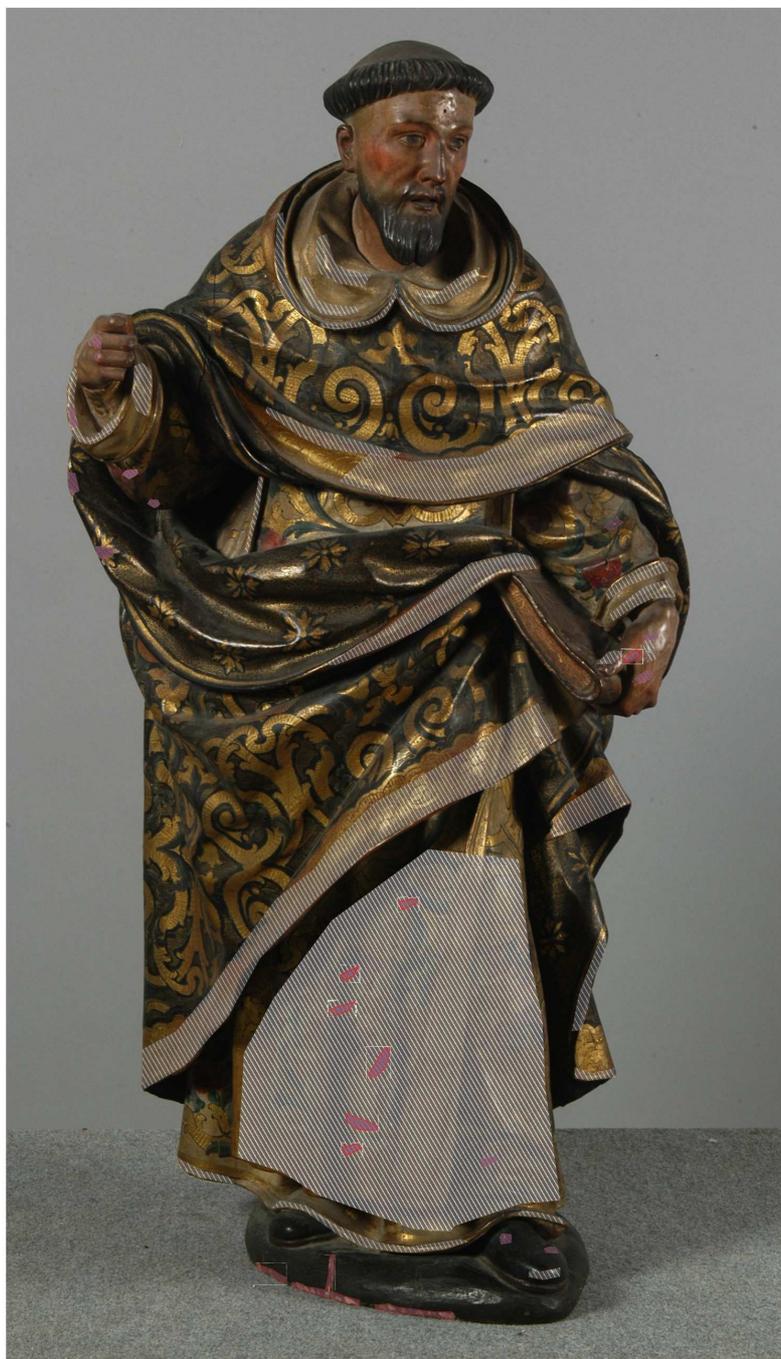
Figura 2.10.

Las pérdidas película de color más significativas, se han originado en la zona frontal del escapulario. En las carnaciones las pérdidas se localizan en las manos, coincidiendo con grietas y fisuras. Los desgastes del oro, se han originado de forma más acentuada en la cenefa de la capa y en los volúmenes mas sobresalientes de los ropajes (Ver Anexo Documentación

ESTADO DE CONSERVACIÓN POLICROMÍA: Pérdidas

Falta de adhesión

Cuarteados

- Limpieza de la suciedad superficial mediante aspirado y brocha suave.
- Fijación de las zonas con problemas de adhesión. Tras verificar la resistencia de la policromía al medio acuoso, se aplicó adhesivo de cola animal y ligera presión con calor controlado sobre papel japonés.

- Reintegración cromática de las lagunas de policromía con técnica reversible (acuarela y retoques de pigmentos al barniz) y diferenciable (rayado).
- Protección final con barniz (Superfino Surfin L&B ®).

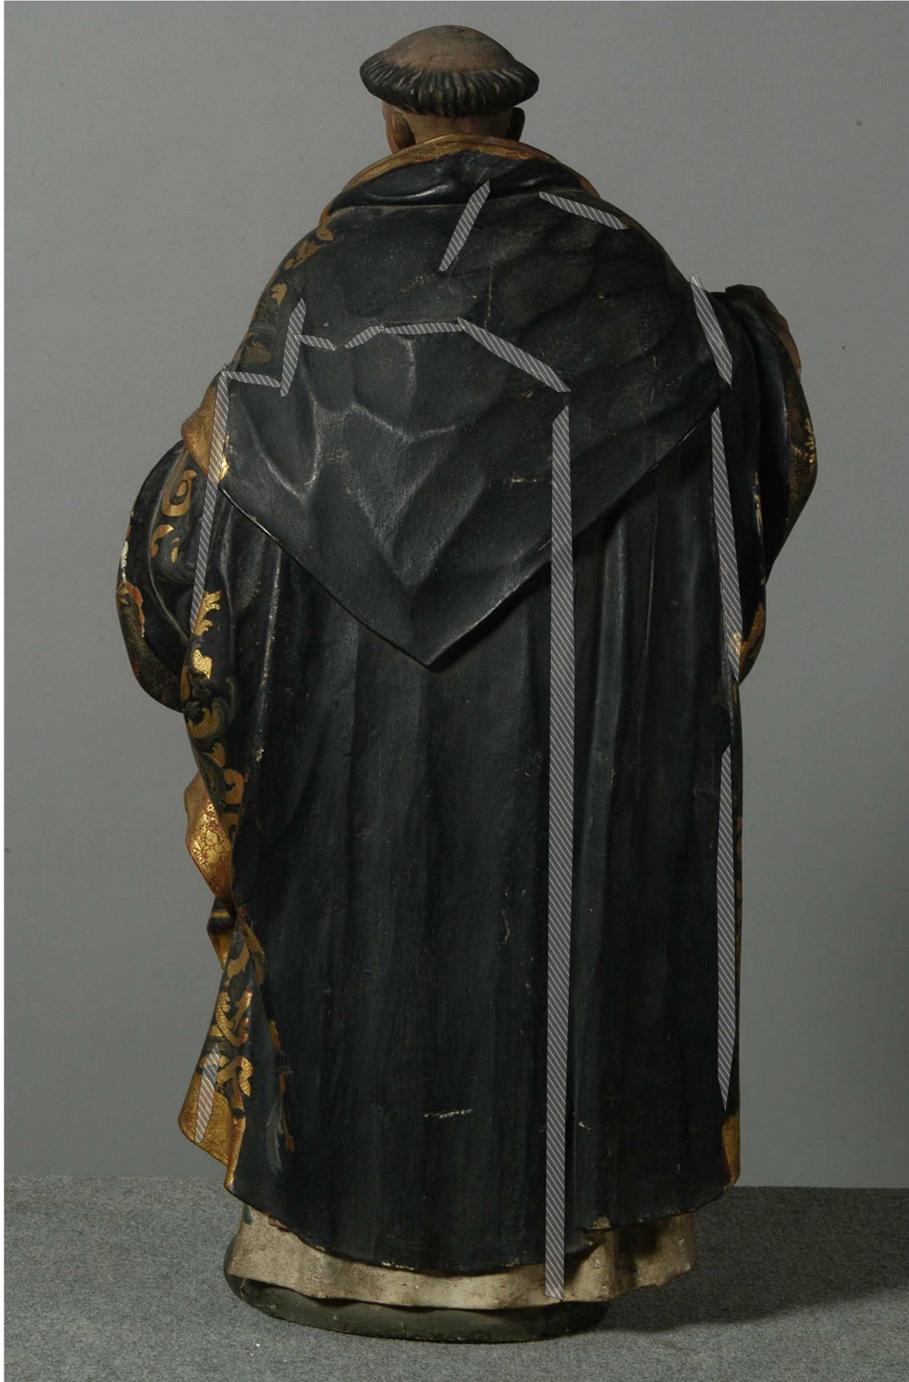
Figura 2.11.

ESTADO DE CONSERVACIÓN POLICROMÍA: Falta de adhesión

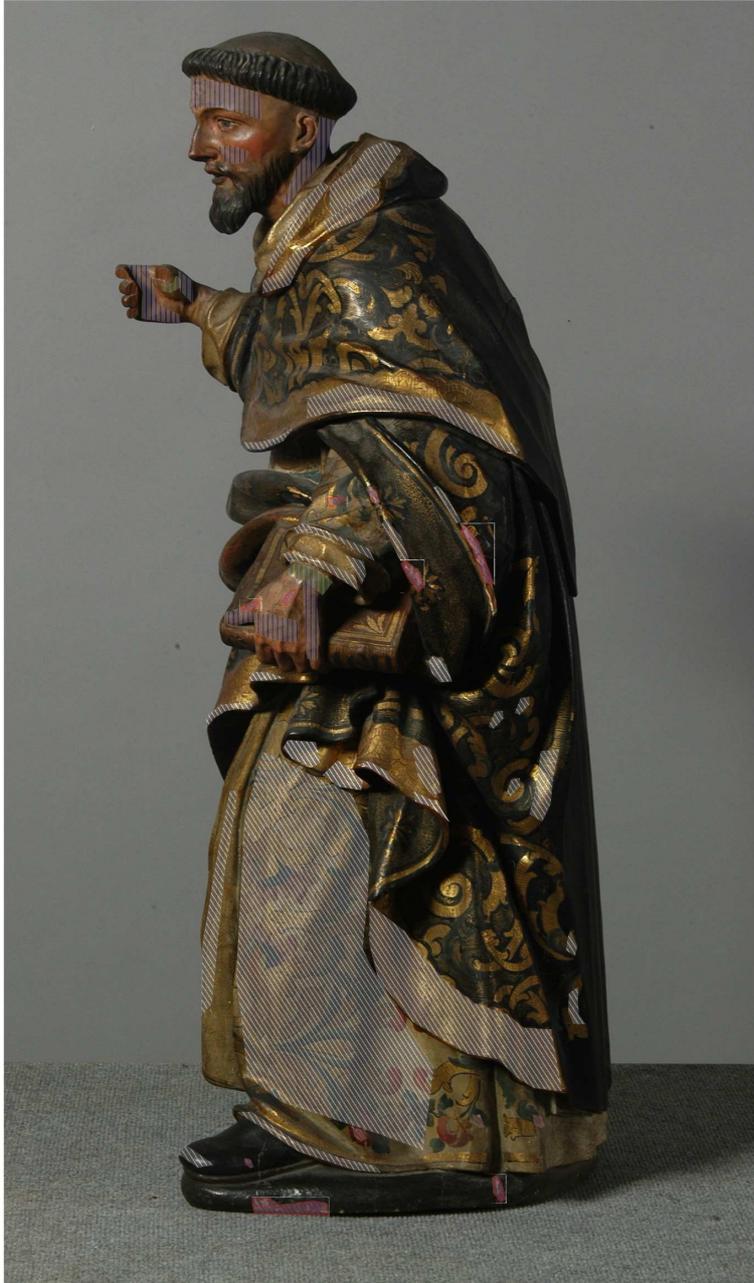
Figura 2.12.

ESTADO DE CONSERVACIÓN POLICROMÍA:

- Falta de adhesión

- Pérdidas película de color

- Desgastes película de color

- Repintes

- Acumulación suciedad y barniz

- Se realizó un test de solubilidad sobre las superficie policroma, para encontrar el método de limpieza más adecuado.
En las pruebas realizadas sobre la carnación y estofados, los depósitos de suciedad superficial han sido eliminados adecuadamente con jabón neutro (Vulpex) en medio acuoso. La mezcla de etanol-agua (2:1) afecta gradualmente al estrato de barniz en las carnaciones.
En los estofados la mezcla de whitespirit-etanol (2:1).elimina correctamente los estratos de suciedad y barniz.

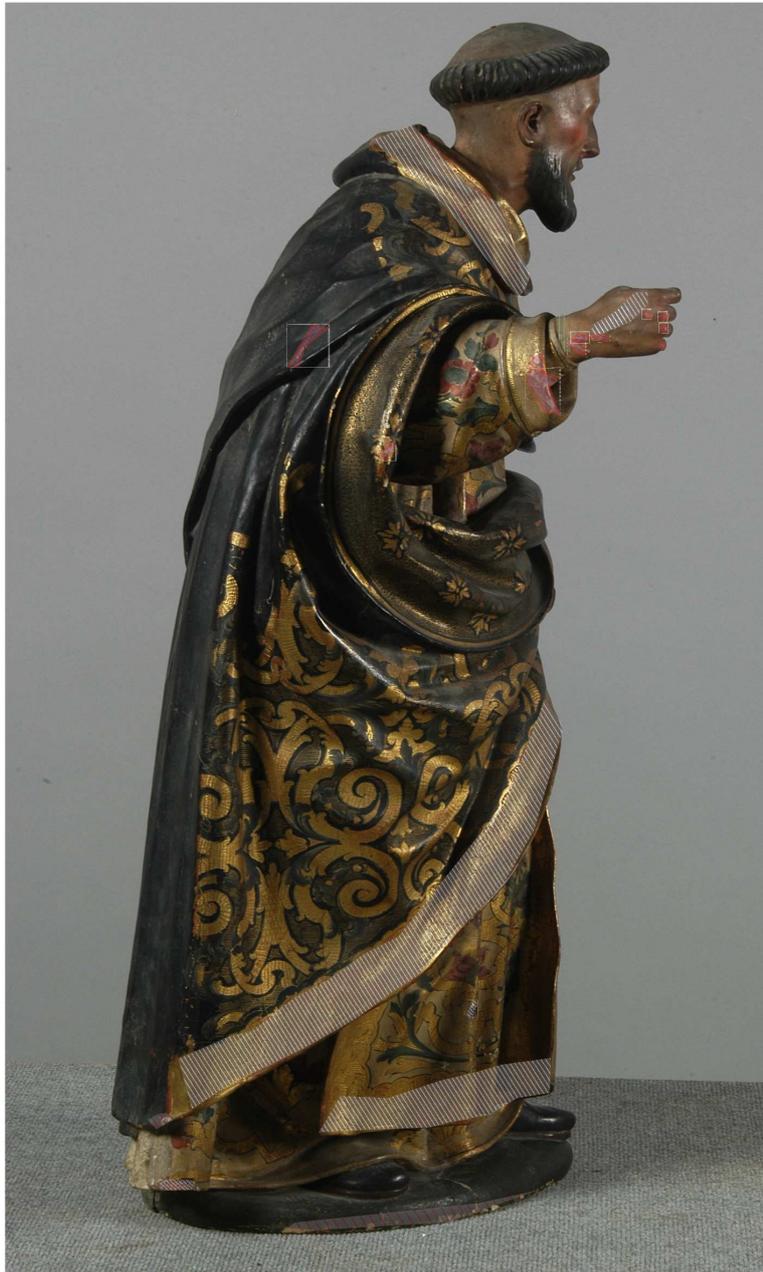
Figura 2.13.

ESTADO DE CONSERVACIÓN POLICROMÍA: Pérdidas

Falta de adhesión

Desgastes película de color

Repintes

Acumulación suciedad y barniz

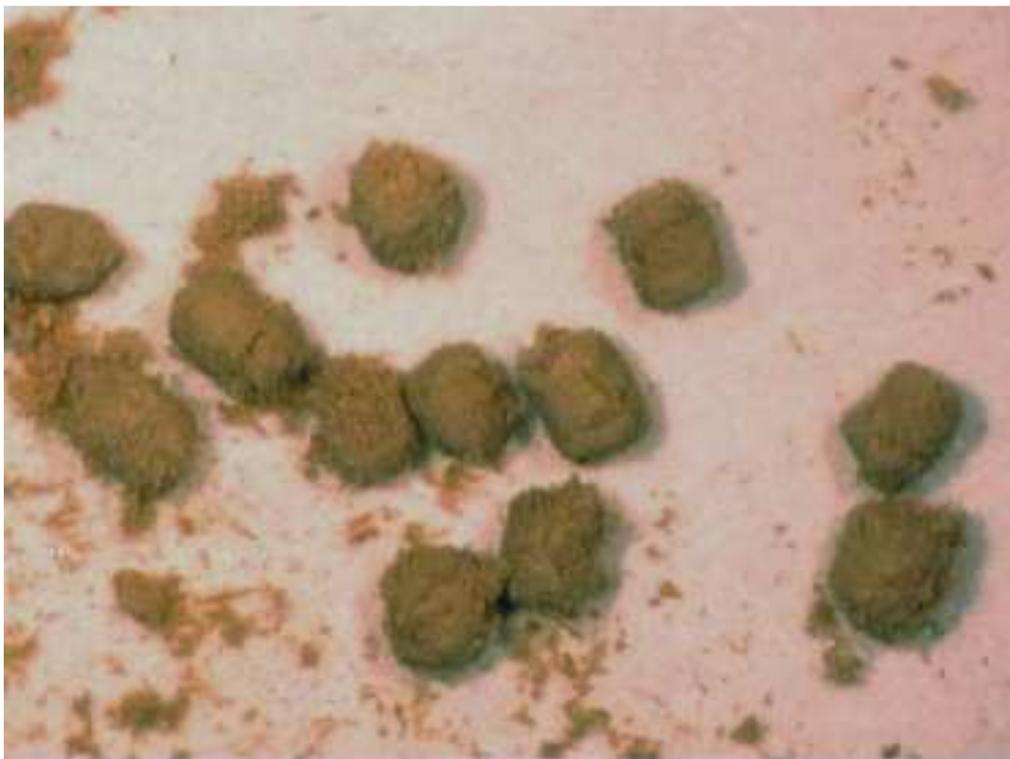
Las galerías observadas, de aproximadamente 1 cm. de diámetro, se localizan en la base de la escultura, y en la zona de unión del brazo izquierdo al tronco. Dichas galerías han sido producidas por larvas de insectos xilófagos **Cerambícidos (O. Coleóptera, Fam. Cerambycidae).**

La presencia de los cerambícidos se manifiesta por la masa harinosa amarillenta, constituida por serrín y excrementos, que cierra las galerías y los agujeros por donde sale el insecto adulto. Se ha tomado una muestra de dicha masa para su verificación a la lupa binocular o estéreo microscopio.

Imagen a la lupa binocular, 10X, de excrementos de Cerambícidos.p

No parece que la presencia de cerambícidos en la escultura sea actual, pero en cualquier caso, la obra ha sido desinsectada previamente a su restauración como medida preventiva.
