MEMORIA FINAL DE INTERVENCIÓN

“SAN FRANCISCO DE ASÍS”. DUQUE CORNEJO, 1726.

RETABLO DE SAN ANTONIO. PALACIO DE SAN TELMO, (SEVILLA).

Julio , 2005.

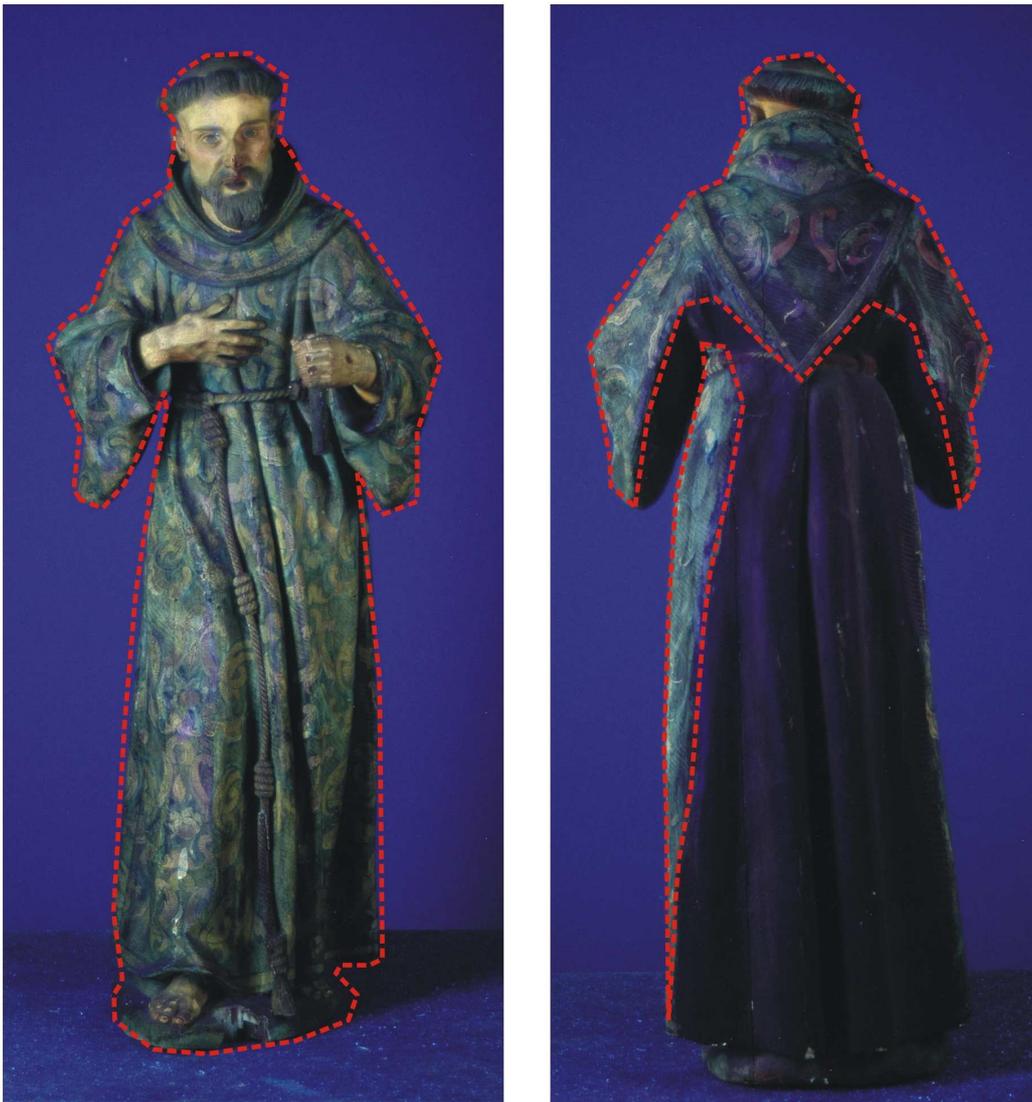
Figura II.1

El examen de la escultura con luz ultravioleta no ha revelado que la escultura halla sido intervenida a nivel policromo con anterioridad, no detectándose la presencia de repintes sobre la policromía y apreciándose un estrato de barniz aplicado de forma homogénea.

En el estudio con radiación ultravioleta no se han detectado repintes sobre la policromía (fig. II.1).

Fluorescencia estrato de barniz.

Repintes . No presenta.

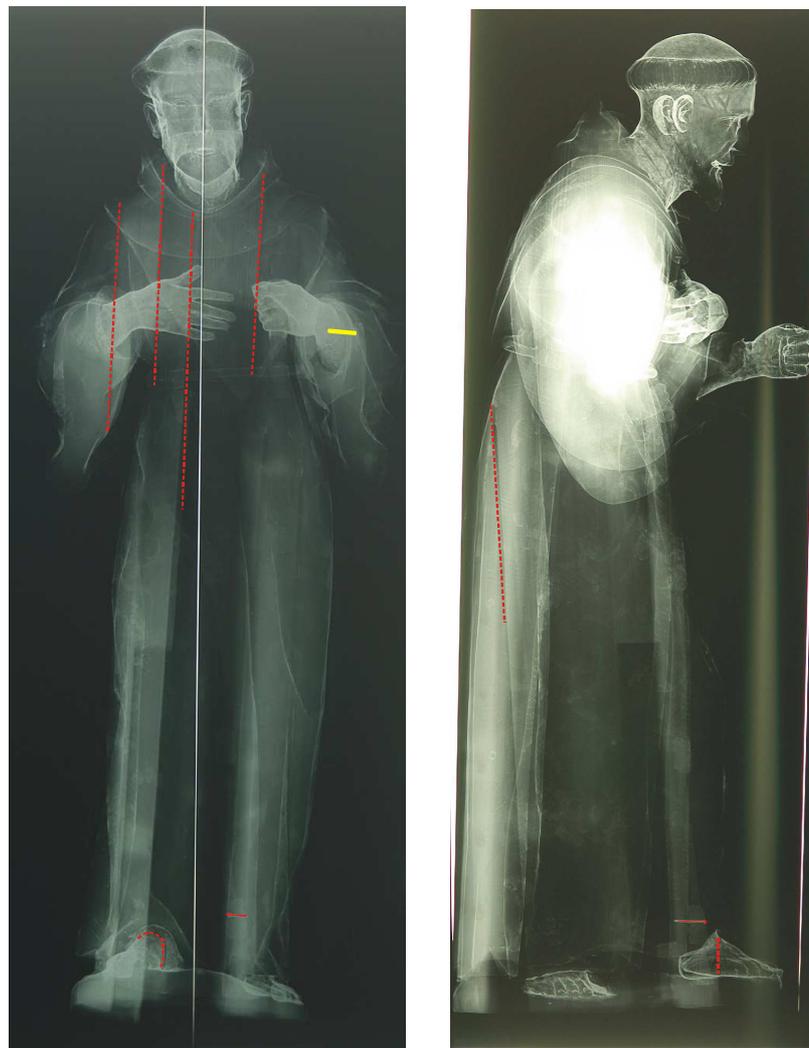
Figura II.2.

En la radiografías frontal y lateral se aprecian las líneas de ensamble entre las piezas que conforman el volumen escultórico y algunas de las separaciones originadas en las juntas de unión. En la toma frontal se detecta la espiga interna utilizado como sistema de ensamble entre la mano izquierda y la bocamanga del hábito. Entre el volumen de la cabeza y el cuerpo no se aprecia ningún tipo de ensamble, por lo que podría haberse realizado la talla de la cabeza en los mismos bloques de madera utilizados para el cuerpo. La peana y pies de la escultura han sido tallados en los mismos bloques que conforman el soporte de la túnica. No se han detectado clavos internos en el soporte ligneo, únicamente el clavo de 3cm de longitud que sujeta desde el exterior la pieza fracturada del cordón.

Al volumen general de la escultura se le añaden algunos elementos que se tallan aparte, como las manos. En la radiografía frontal se puede apreciar el ensamble de espiga interna utilizado para la sujeción de la mano izquierda a la bocamanga del hábito. (fig II.2).

En la toma radiográfica frontal no se han detectado clavos internos en el soporte ligneo. En la toma lateral, únicamente se aprecia el clavo de 3cm de longitud que sujeta desde el exterior la pieza fracturada del cordón.

- Una vez extraído el clavo del cordón, se procedió al encolado de las zonas fracturadas con acetato de polivinilo y a la fijación del cordón a la túnica con una espiga de madera de haya.

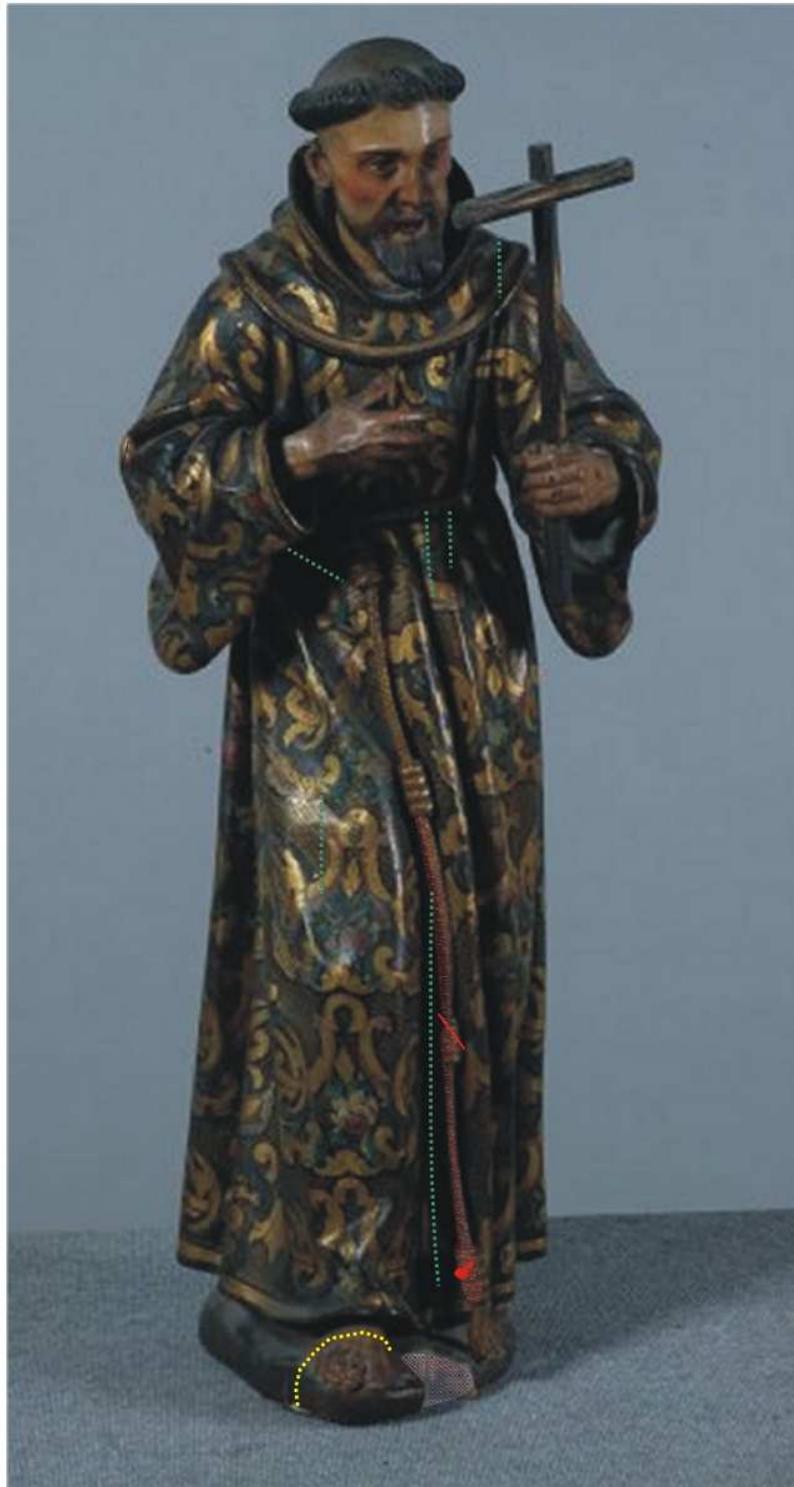
Figura II.6.

El soporte presenta algunas grietas y fisuras que coinciden con las piezas ensambladas para conformar el embón escultórico. Estas alteraciones se han producido por los movimientos naturales de contracción y dilatación de la madera, en la mayoría de los casos han originado fisuras de los estratos policromos y puntualmente han llegado a ocasionar la separación parcial entre las piezas ensambladas (figuras II.6,7,8 y 9).

Se ha producido una pérdida importante de soporte en la base de la escultura junto al pie derecho (fig II.6). Dimensiones del soporte perdido: altura 3,5 cm x anchura 6 cm x profundidad 4 cm. En la grieta de separación de ensambles que recorre el reverso se localiza una pérdida pequeña del soporte.

En el soporte, las alteraciones más significativas son la pérdida de volumen ubicada en la base de la escultura y la grieta originada en el reverso por la separación del ensamble.

- Reintegración volumétrica de la pérdida del soporte existente en la base de la escultura mediante el encolado de piezas de madera de cedro curada y posterior talla.

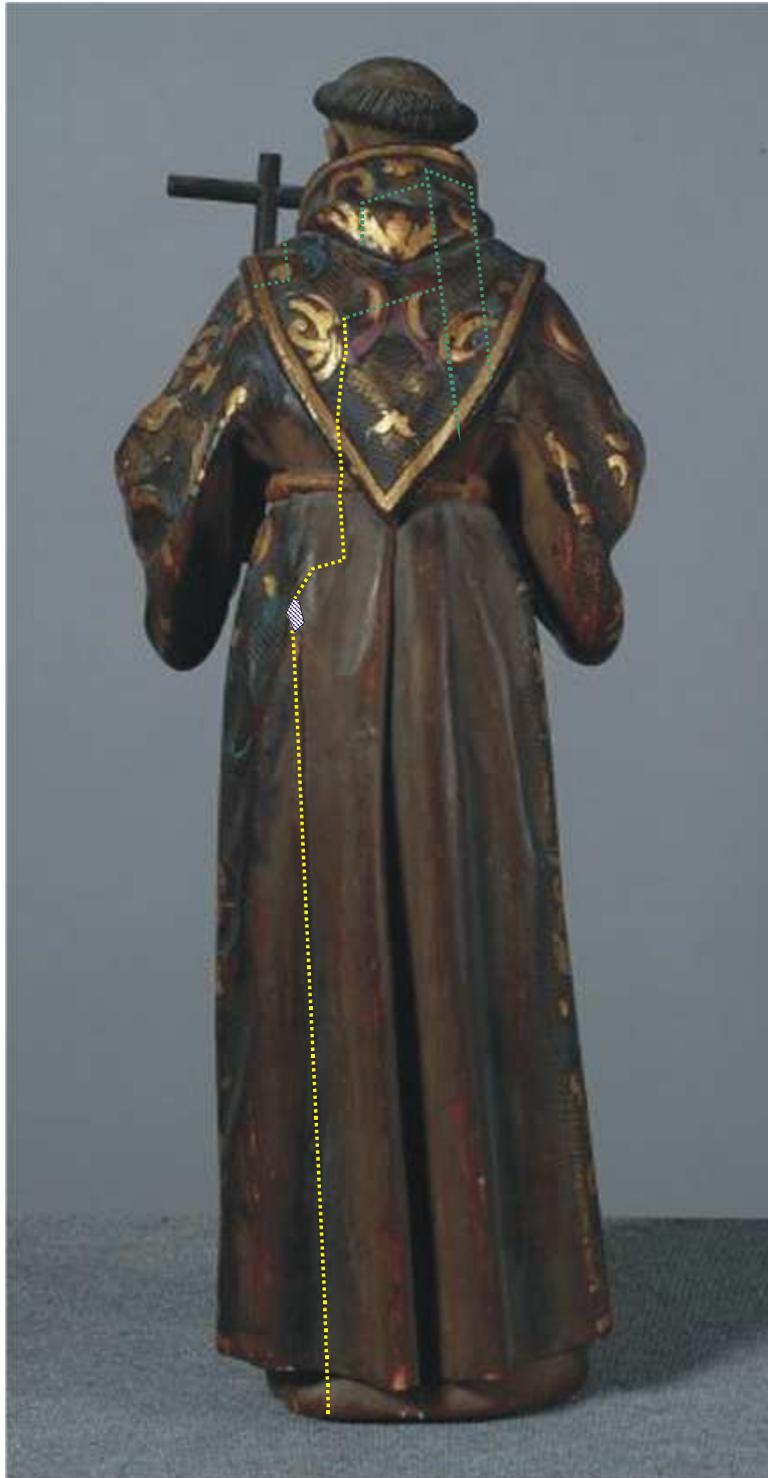
Figura II.7.

La grieta más relevante de 81cm y 1mm de separación, recorre longitudinalmente el reverso de la escultura, detectándose una ligera movilidad entre las piezas (fig II.7). En el pie derecho también existe una grieta de separación que coincide también con la junta del ensamble, no se observa en este caso movilidad en el soporte.

- Consolidación material de la grieta originada en el reverso, introduciendo finas chirlatas de madera de cedro curado, utilizando como adhesivo acetato de polivinilo. En las zonas muy finas se empleó como material de relleno, serrín tamizado y acetato de polivinilo.

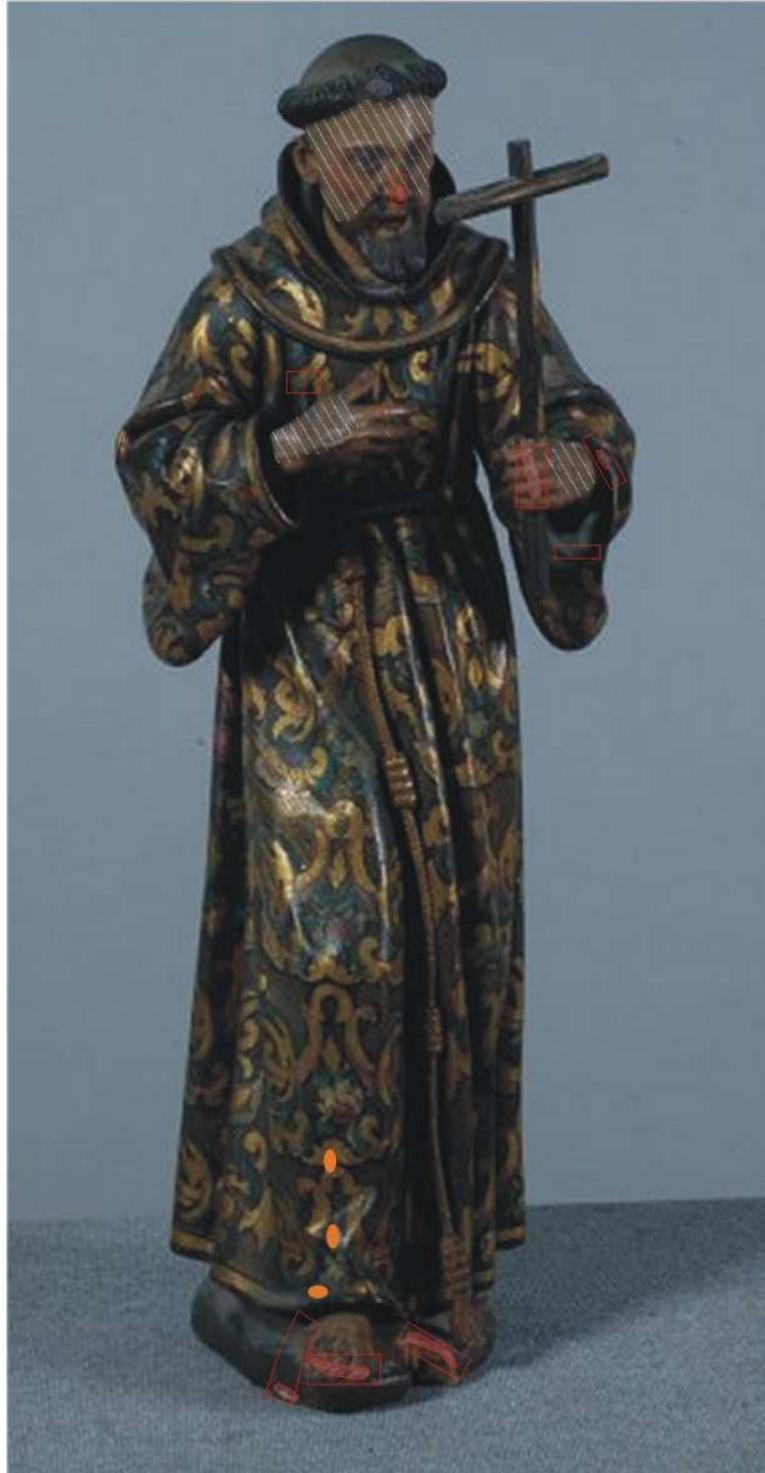
Figura II.10

La superficie policroma en las carnaciones presenta un fino cuarteado, de forma irregular y más acentuando en la dirección vertical, coincidiendo con el sentido longitudinal del soporte de madera. En la túnica se han originado cuarteados localizados de forma más puntual (figuras II. 10,11,12 y 13).

Las pérdidas de preparación y película de color más significativas, se han originado en las carnaciones (nariz, mano izquierda y pie derecho). En la policromía del hábito existen pérdidas de pequeño tamaño, coincidiendo con los volúmenes más sobresalientes de la talla, más expuestos a roces y desgastes (figuras II. 10,11,12 y 13).

Depósitos de cera localizados sobre el hábito.

- Policromía:
 - Limpieza de la suciedad superficial mediante aspirado y brocha suave.
 - Fijación de los levantamientos y zonas con problemas de adhesión. Tras verificar la resistencia de la policromía al medio acuoso, fue aplicado un adhesivo de cola animal y ligera presión con calor controlado.

- Los depósitos de cera se eliminaron mediante papel absorbente y aplicación gradual de calor y finalmente limpieza con xileno.

- El estucado de las lagunas con pérdida de preparación se realizó con estuco de cola animal y sulfato cálcico, materiales afines al original.

- Reintegración cromática de las lagunas estucadas siguiendo los criterios de reversibilidad y diferenciación. Se realizó con acuarela y pigmentos al barniz mediante la técnica de rayado.
