MEMORIA FINAL DE INTERVENCIÓN

***VIRGEN DOLOROSA. ESTEBAN DE MENA.
S.XVIII.***

PALACIO DE SAN TELMO, (SEVILLA).

Octubre, 2006.

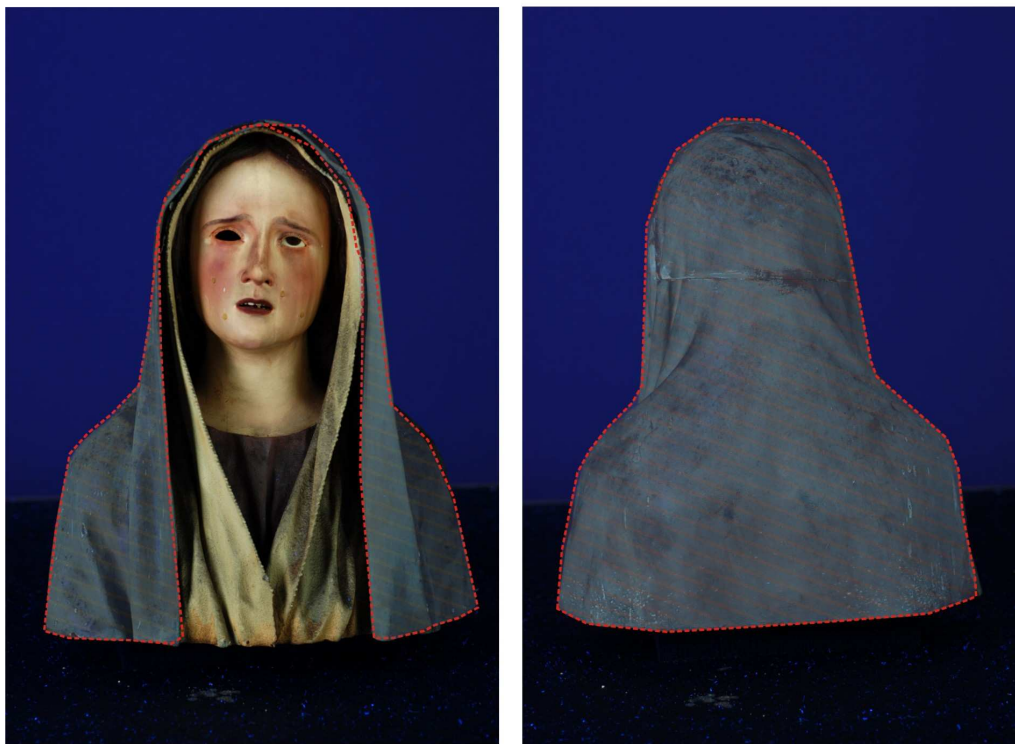
Figura 2.2.

El examen con luz ultravioleta ha revelado que la escultura ha sido intervenida a nivel policromo con anterioridad. Se han detectado repintes generalizados aplicados a modo de repolicromía que recubren prácticamente toda la superficie del manto azul. (Ver anexo documentación gráfica. Figura 2.2)

La superficie policroma emite una fluorescencia verdosa del estrato de barniz, de forma más acentuada en el reverso.

ESTUDIO CON RADIACION ULTRAVIOLETA :

Fluorescencia estrato de barniz.

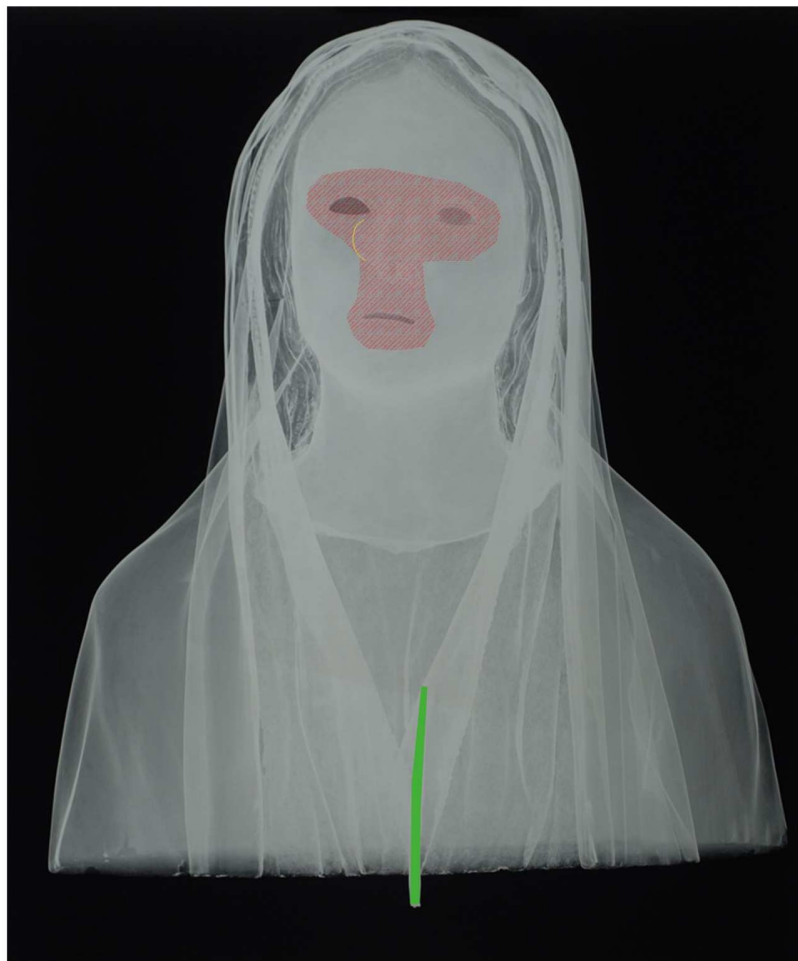
Figura 2.3.

Se han realizado una toma radiográfica frontal, en la cual apreciamos una diferencia de densidad tonal que corresponde al hueco interno existente en el busto para introducir los ojos de cristal y la dentadura. Se observa en la radiografía la grieta transversal correspondiente al cajeadado del reverso.

Como elementos metálicos añadidos, detectamos en la radiografía la longitud del perno de hierro introducido desde la base hasta 8cm en el soporte, también detectamos una puntilla sin cabeza en los pliegues del manto (lateral izquierdo).

RADIOGRAFÍA FRONTAL: Elementos metálicos: Perno

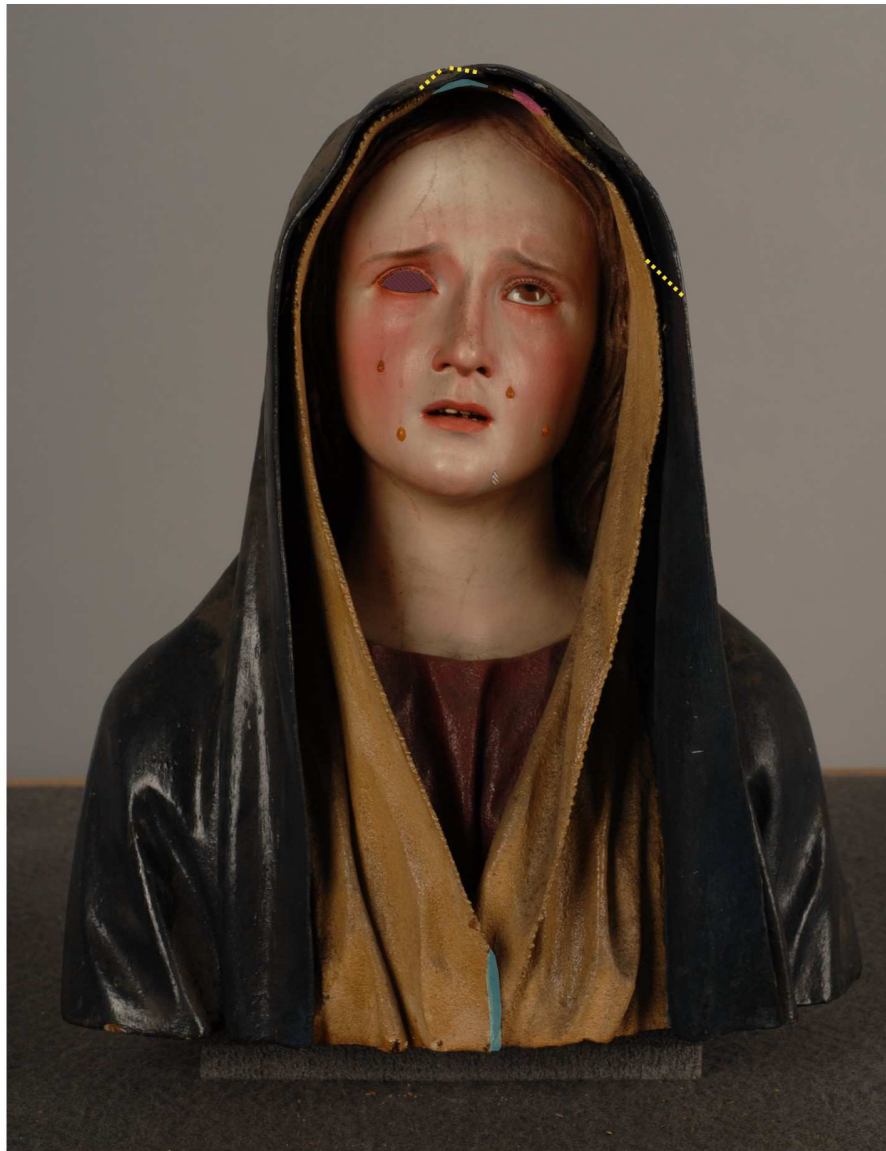
Figura 2.4.

El soporte lúgneo presenta grietas y fisuras que coinciden con las piezas adosadas para conformar los finos volúmenes del velo. Esta alteración se ha producido debido a los movimientos naturales de contracción y dilatación de la madera y a la fragilidad del soporte lúgneo en esta zona, que apenas alcanza los 3 Mm. de grosor. (Ver anexo documentación gráfica Figuras nº 2.4. a 2.7.)

Como pérdida de soporte únicamente se ha originado una pérdida en el velo debido a la extrema fragilidad. (Ver anexo documentación gráfica Figuras nº 2.4, 2.6 y 2.7)

El ojo derecho presenta su media esfera de cristal desprendida en el hueco interior de la escultura.

ESTADO DE CONSERVACIÓN SOPORTE: Grietas. - - - - -
Pérdidas soporte lígneo ■
Pérdida lágrima ▨
Desprendimiento ojo de vidrio ▩
Intervenciones anteriores ■
Reintegración soporte ■

- Aspirado de la suciedad acumulada.
- Consolidación material de las grietas de separación con pérdida de soporte existentes en el fino volumen del velo. Además de rellenar las grietas para aportar solidez y consistencia al fragil volumen del manto en esta zona, se introdujo como adhesivo y material de relleno pasta de madera Epoxy Structural Adhesive de la casa Ciba.

- Reintegración volumétrica de las pérdidas de soporte existente en el velo, mediante el encolado de piezas de madera de cedro curado y posterior talla siguiendo la misma dirección de la beta que la madera original.
- Tras las pruebas realizadas para proceder a la apertura del cajeadado existente en el reverso, se descartó esta opción debido a la dureza de los adhesivos y la fragilidad de los estratos de policromía azul original.

Limpieza mecánica con bisturí de los restos del antiguo adhesivo existente en el ojo de cristal e interior del párpado derecho. La iluminación del interior del ojo con la luz de la lupa binocular, así como la utilización de la lupa en las operaciones de limpieza y fijación del ojo fueron fundamentales para realizar la intervención.

La colocación del ojo de cristal desprendido en el interior se realizó desde el anverso de la imagen en posición horizontal. Mediante un fino hilo metálico fijado con adhesivo reversible a la esfera de cristal fue posible rescatar y ajustar la posición idónea del ojo para posteriormente introducir unos micro puntos de adhesión entre el ojo de cristal y el párpado. Se utilizó en los puntos de fijación adhesivo epoxídico (Araldit Satandar).

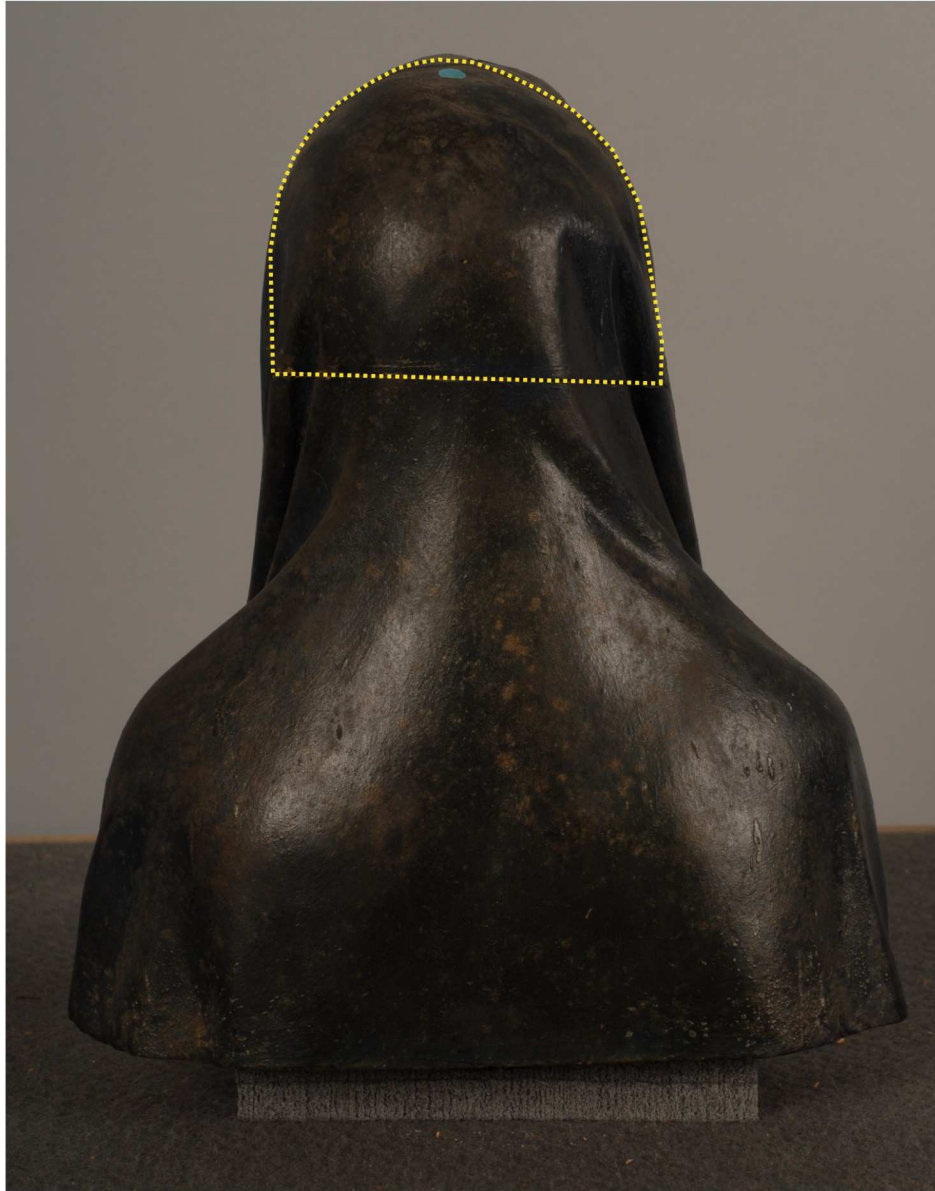
Figura 2.5.

En los laterales y reverso del busto se detectan las grietas que coinciden con el cajeado realizado para acceder al hueco interior del rostro.

El soporte lúgneo presenta en la base numerosos orificios.

ESTADO DE CONSERVACIÓN SOPORTE: Grieta cajeado - - - -
Orificio ■

Los orificios existentes en la base se consolidarán introduciendo como material de relleno serrín tamizado de cedro y acetato de polivinilo.

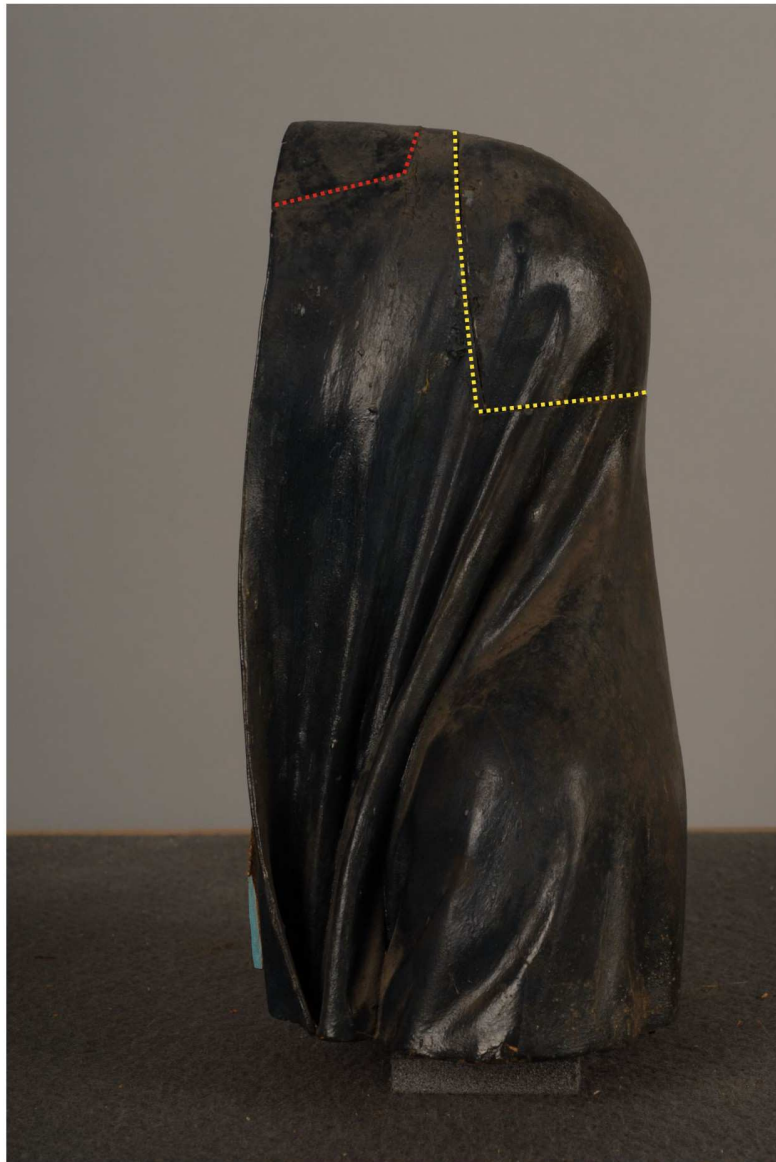
Figura 2.6.

ESTADO DE CONSERVACIÓN SOPORTE: Grieta junta de unión cajeadado
Fisuras
Pérdidas soporte lígneo

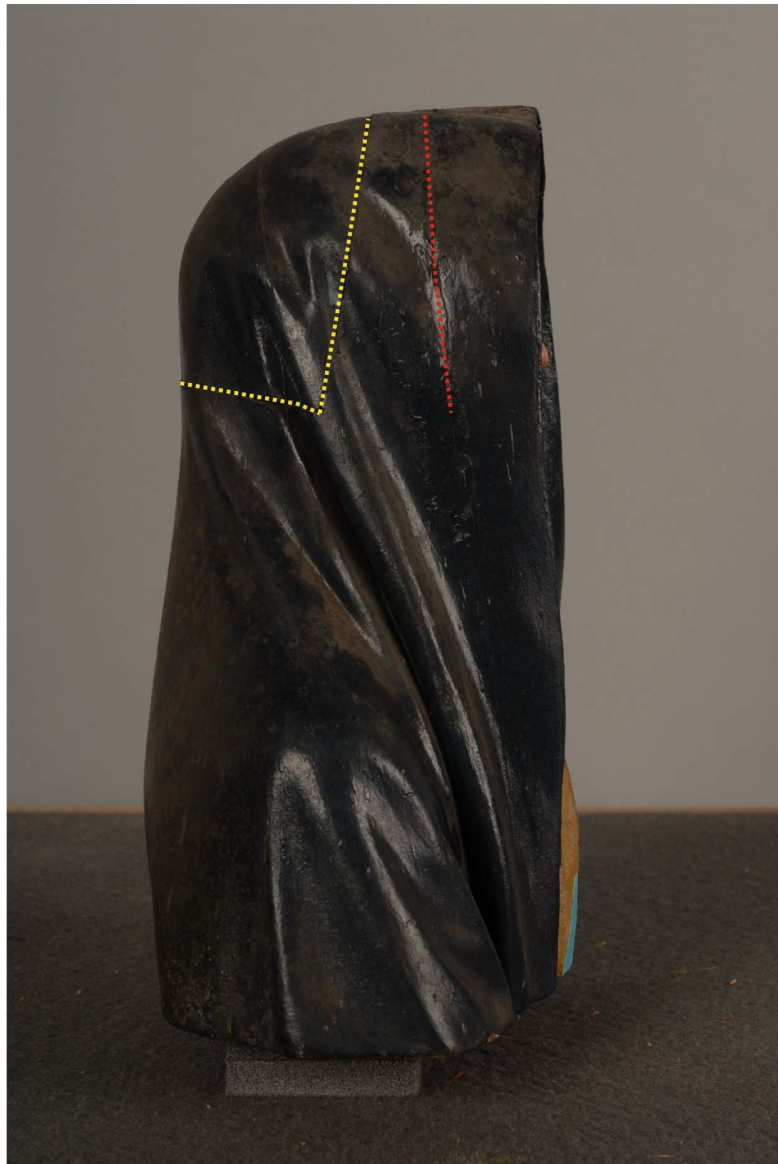
Figura 2.7.

ESTADO DE CONSERVACIÓN SOPORTE: Grieta junta de unión cajeadado
.....

Fisuras
.....

Pérdidas soporte lígneo ■
.....

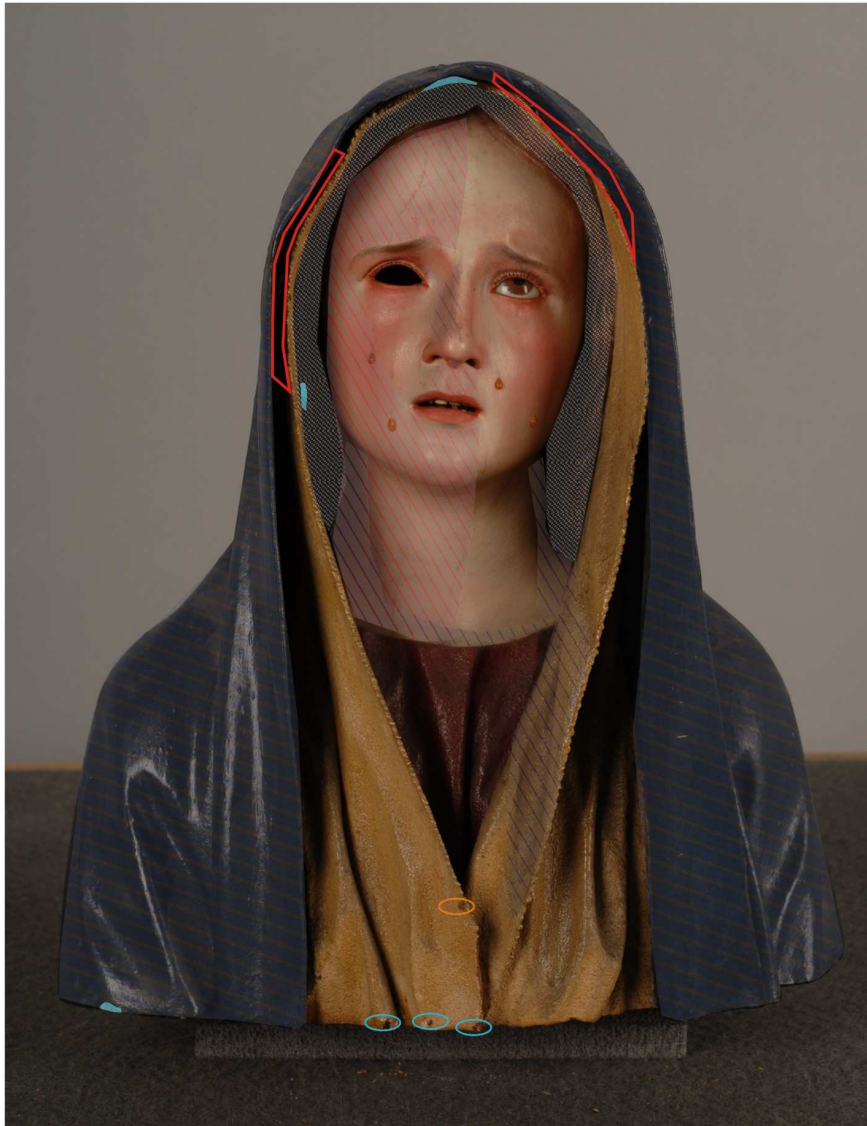
Figura 2.8.

Los exámenes realizados han revelado que la escultura ha sido intervenida a nivel policromo con anterioridad. Se han detectado repintes generalizados aplicados a modo de repolicromía que recubren prácticamente toda la superficie del manto azul. (Ver anexo documentación gráfica. Figuras nº 2.8. a 2.11.)

La superficie policroma en las carnaciones presenta un fino cuarteado, de forma irregular más acentuando en la parte derecha del rostro. Se ha originado fundamentalmente en la dirección vertical, coincidiendo con el sentido longitudinal del soporte de madera.

De forma puntual, se localizan pérdidas y levantamientos de los estratos de preparación y película de color en el manto azul. velo y carnación.

ESTADO DE CONSERVACIÓN POLICROMÍA:

Pérdidas

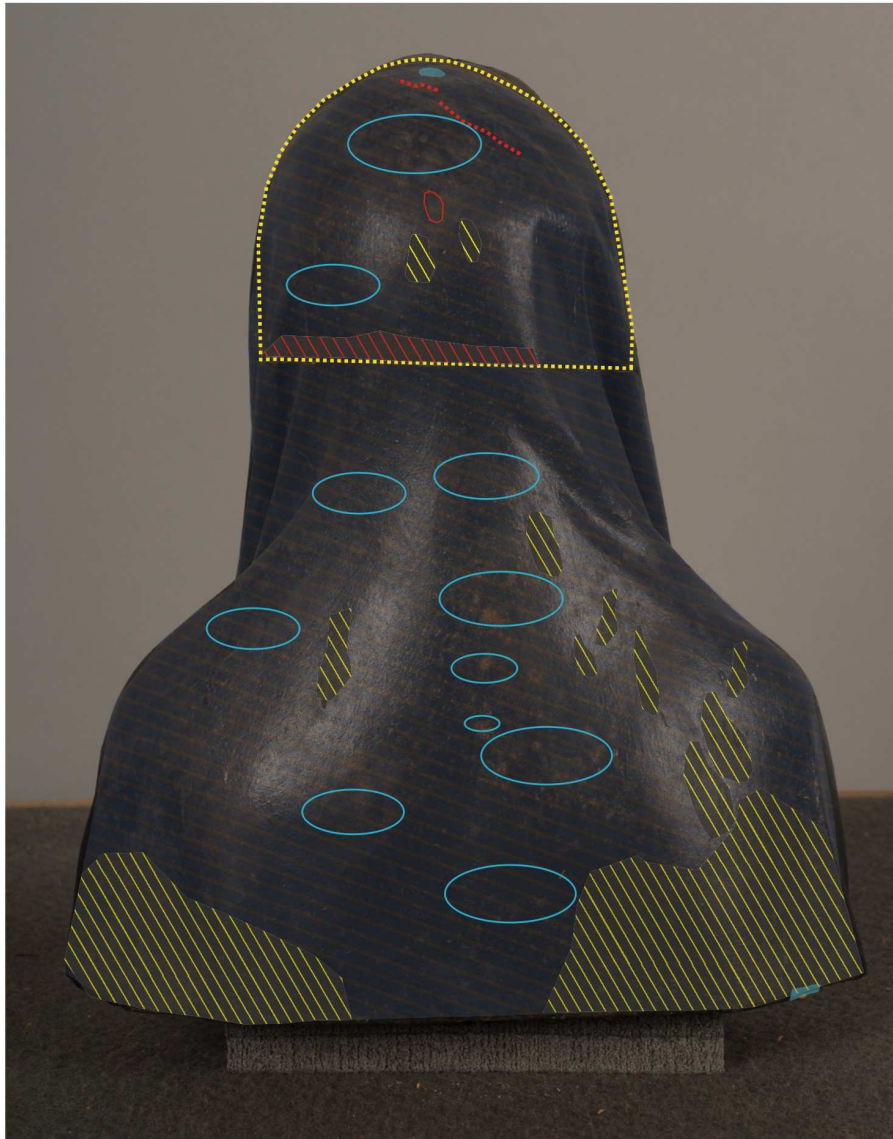
Figura 2.9.

- ESTADO DE CONSERVACIÓN POLICROMÍA:
- Pérdidas

- Grieta cajeado

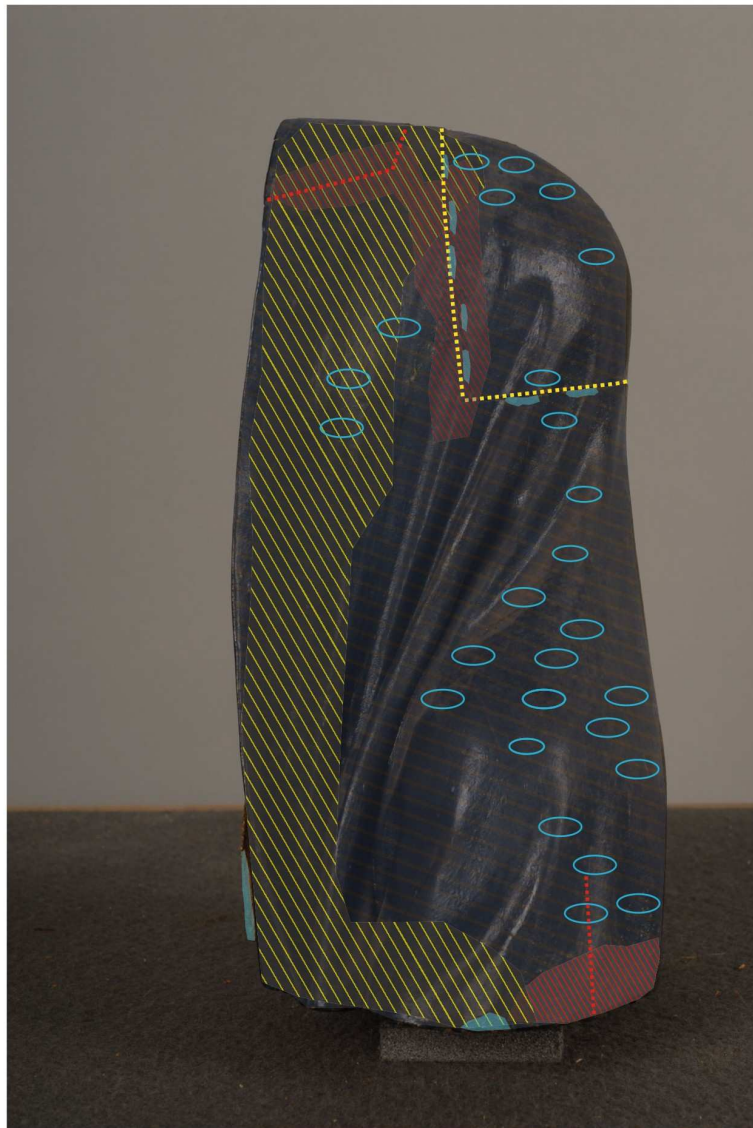
Figura 2.10.

- ESTADO DE CONSERVACIÓN POLICROMÍA:
- Pérdidas

- Grieta cajeado

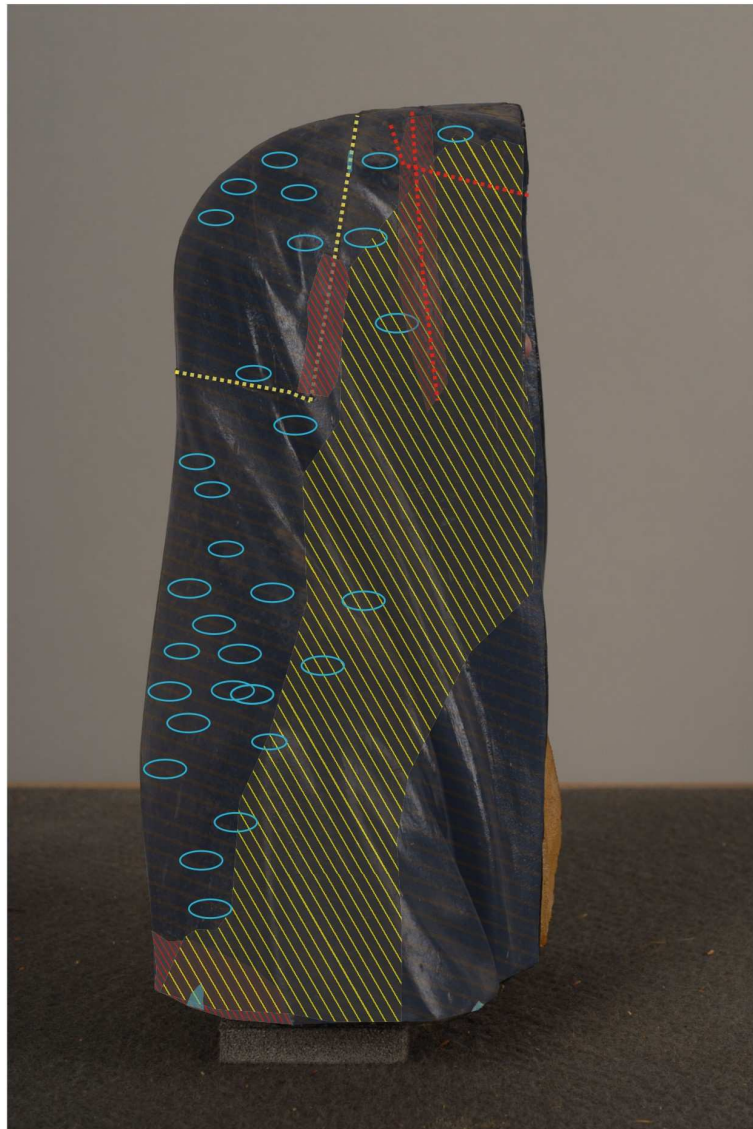
Figura 2.11.

- ESTADO DE CONSERVACIÓN POLICROMÍA:
- Pérdidas

- Grieta cajeado

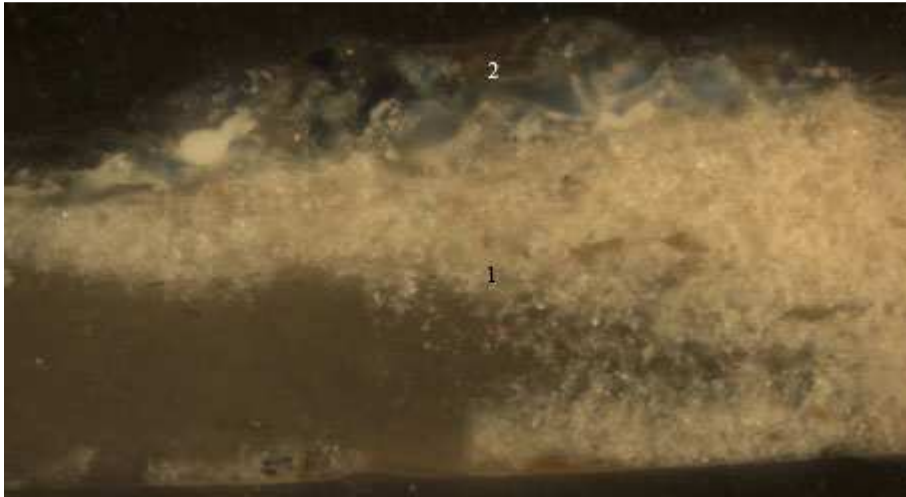
Figura III.2.2. Microfotografía obtenida al microscopio óptico con luz reflejada.

Muestra: E53Q1
Aumentos: 200X

- 1) Capa preparatoria de color beige con algunos granos marrones. Tiene un espesor superior a 200 μm . Está constituida por sulfato cálcico (yeso).
- 2) Capa azul constituida por granos azules grandes y pequeños y blancos pequeños. Su espesor oscila entre 25 y 75 μm . Está compuesta por blanco de plomo y esmalte.

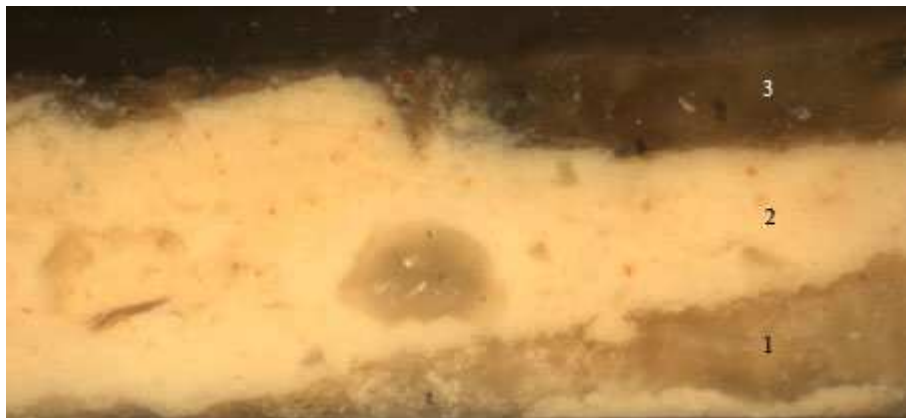
Figura III.2.4. Microfotografía obtenida al microscopio óptico con luz reflejada.

Muestra: E53Q2

2) Capa beige constituida por granos blancos y pequeños granos pardos. Su espesor oscila entre 80 y 180 μm . Está compuesta por blanco de plomo con granos de calcita y granos de cuarzo.

3) Capa marrón oscura de apariencia transparente, es un barniz. Su espesor oscila entre 0 y 60 μm .
