MEMORIA FINAL DE INTERVENCIÓN

"OBISPO"

BARTOLOMÉ GARCÍA DE SANTIAGO, 1724.

RETABLO DE SAN TELMO. PALACIO DE SAN TELMO, (SEVILLA).

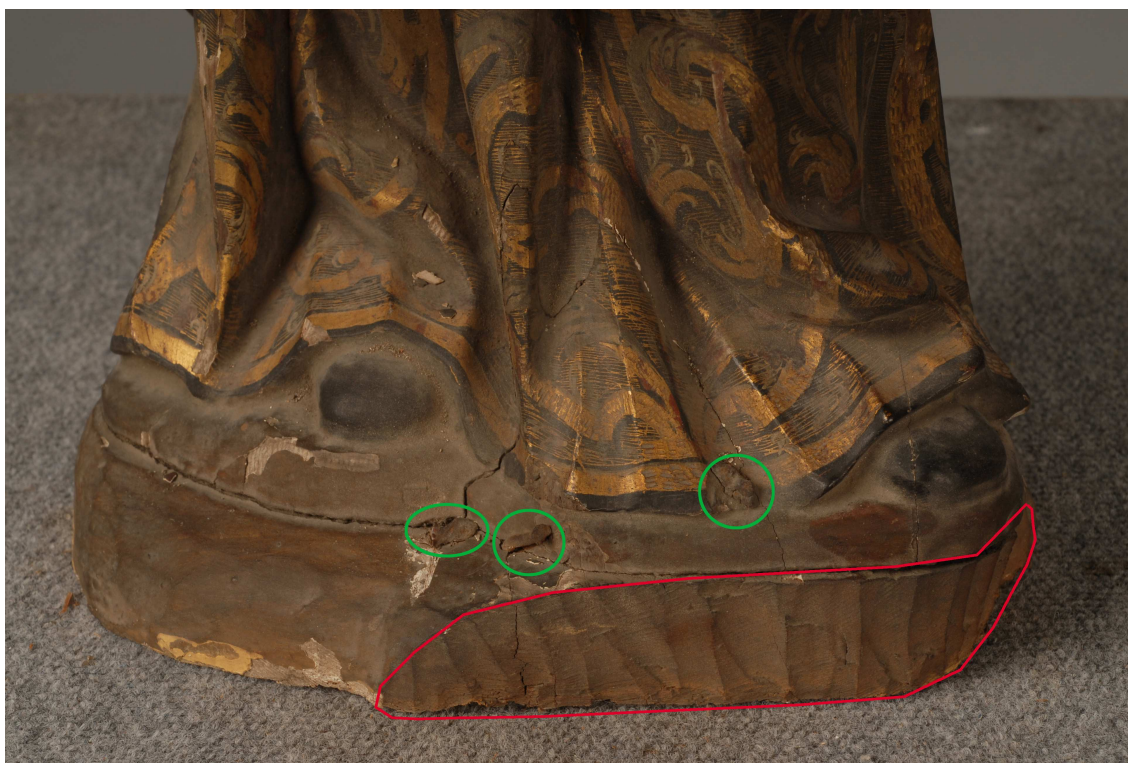
Figura II.2

A nivel de soporte se detectan intervenciones en la peana con la introducción de tres clavos por arriba y dos por abajo para su sujeción con el resto de la escultura.

Retallado en la parte frontal de la peana.

Clavos que fijan la peana por la parte superior

Retallado de la parte frontal de la peana

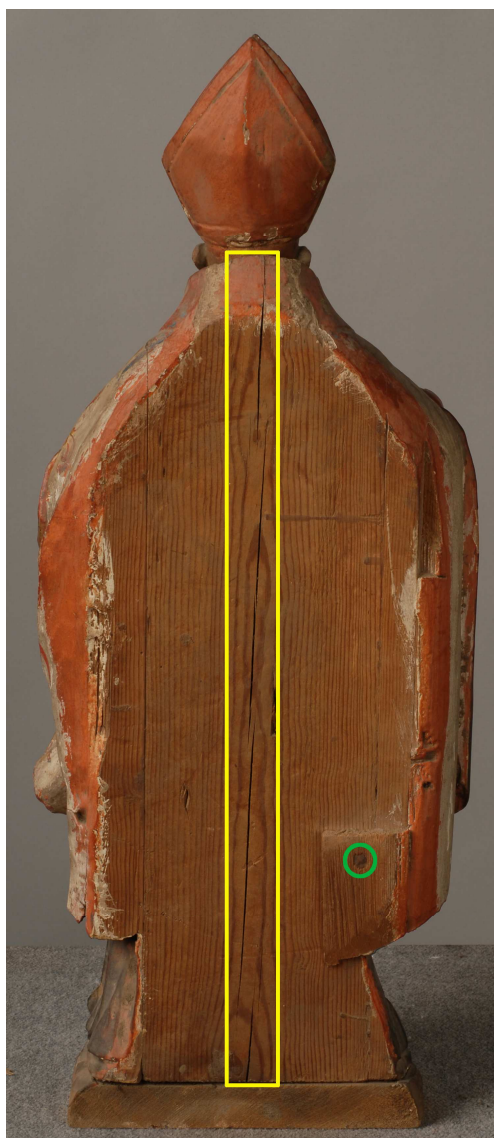
Figura II.4

- zona por debajo de la cruz pectoral
- muñeca izquierda
- zona baja de la túnica entre ambos pies.
- pie izquierdo.
- fendas a lo largo de la zona dorsal

Fendas

Clavo

- Limpieza superficial de suciedad y polvo acumulado en las zonas cóncavas, mediante aspirado y brocha suave.
 - Consolidación de las grietas enumeradas en el apartado 1.3. Se ha empleado como material de relleno, resina epoxi de dos componentes, a base de bisfenol-A .
 - Eliminación de gotas de cera en la peana.
 - Fijación de estratos con problemas de adhesión, mediante la aplicación de adhesivo consistente en una emulsión sintética.
 - Para la limpieza de depósitos superficiales y eliminación de barniz, se han usado los disolventes y procedimientos analizados en los test de limpieza realizados para tal fin.
- Se han tomado como referencia las catas realizadas, sobre la superficie policroma, con estos disolventes

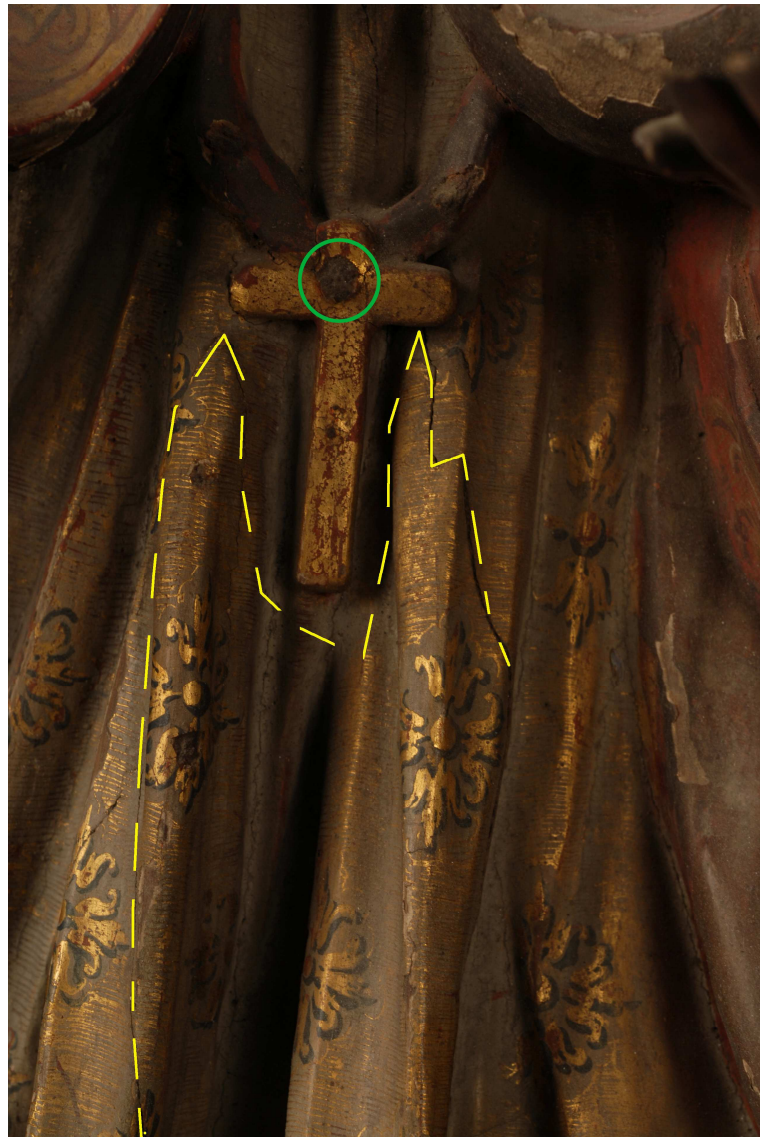
Figura II.5

Así las grietas importantes se sitúan en las zonas de ensamble de las piezas:

--- Separación de ensamblajes

○ Clavo

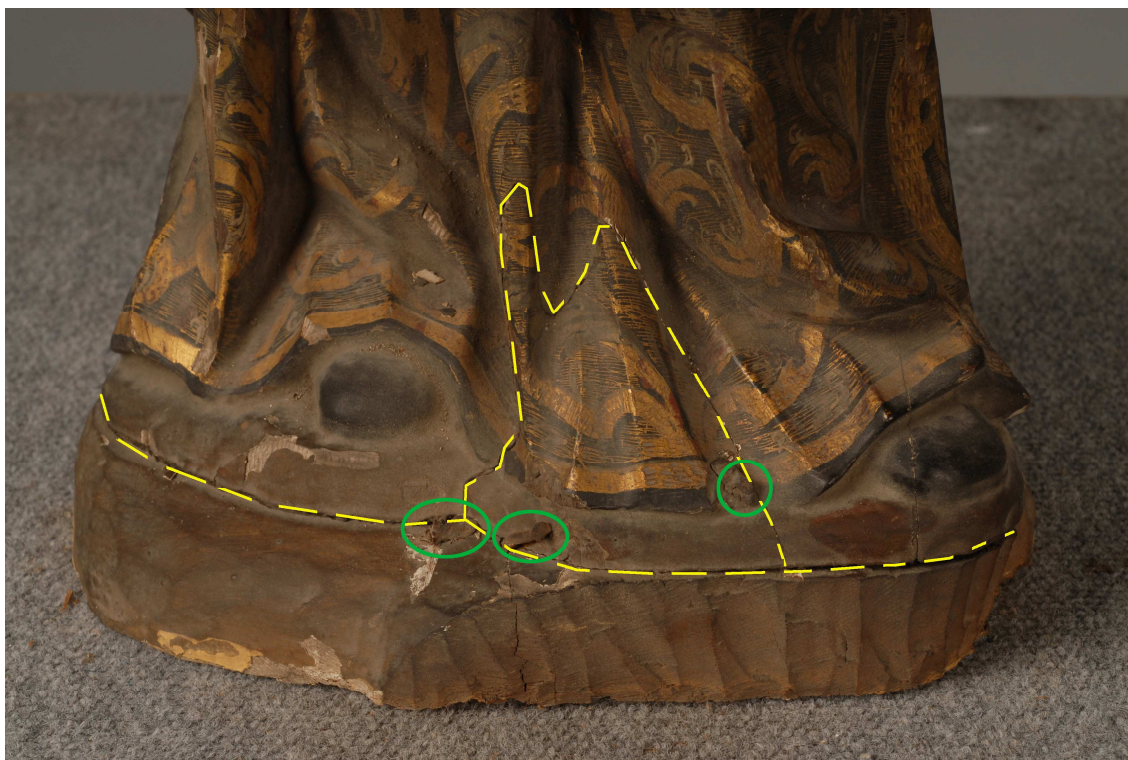
Figura II.6

Separación de ensamblés
-

Clavos que fijan la peana por la parte superior

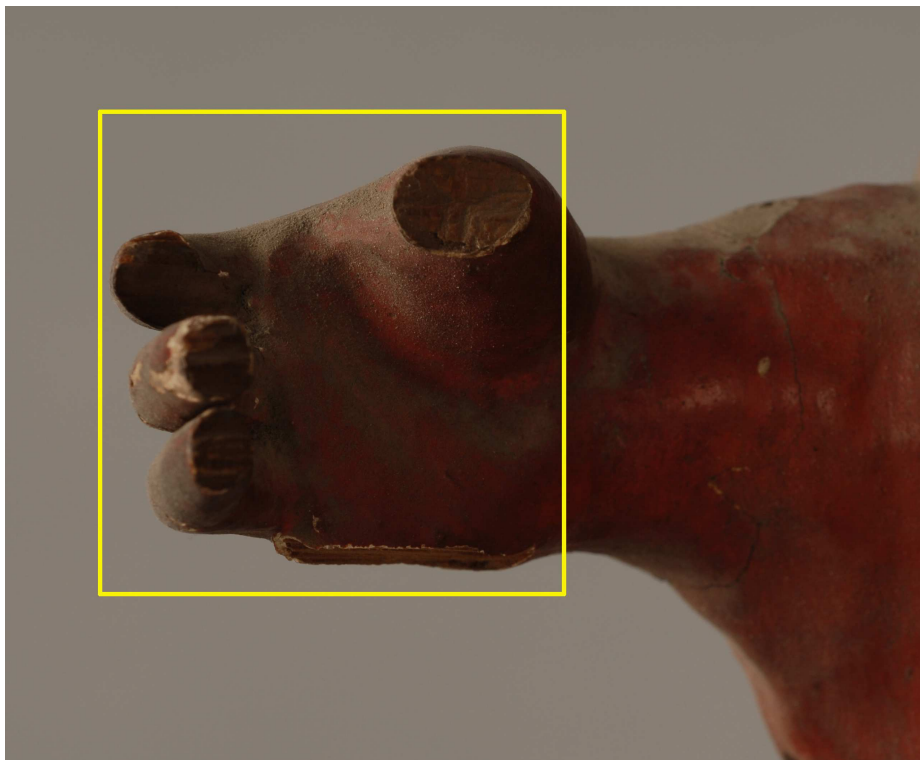
Figura II.7

Las pérdidas se centran principalmente en los bordes de la túnica y ambas manos:

Pérdida de soporte

- Se han reintegrado todas las lagunas de estrato de preparación y las pérdidas de soporte reconstruidas, con estuco de cola animal y sulfato cálcico.

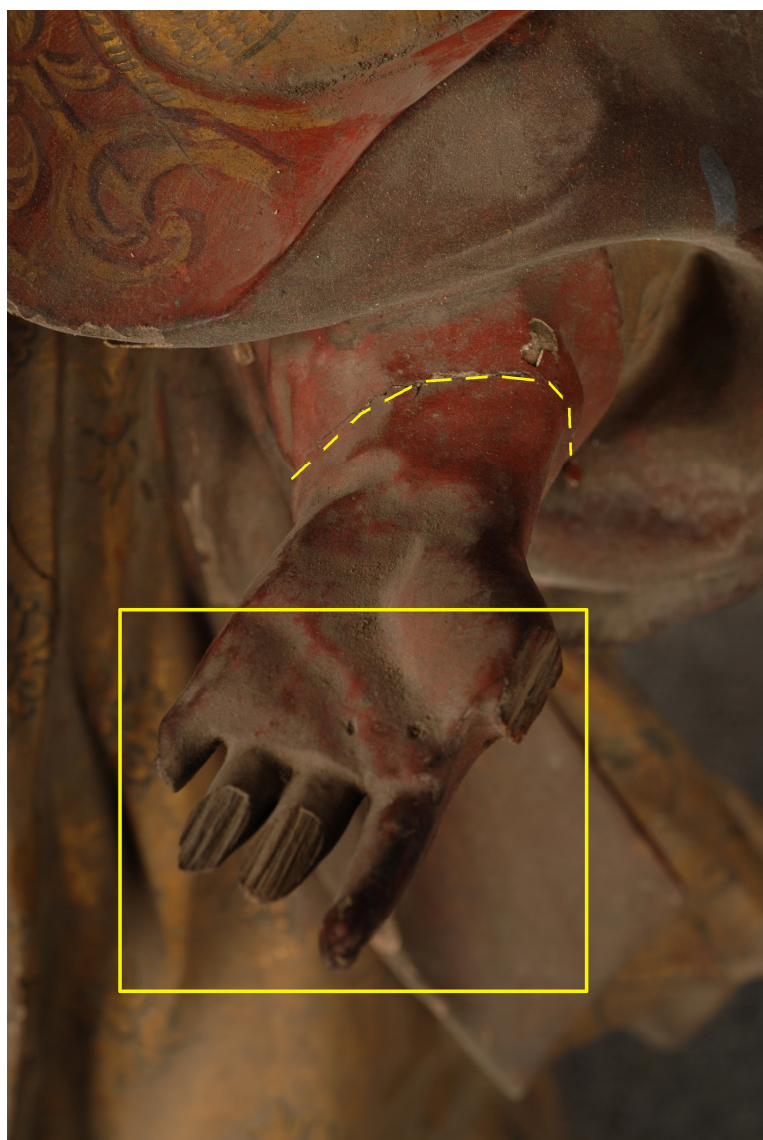
Figura II.8

Pérdida de soporte

Separación de ensamble

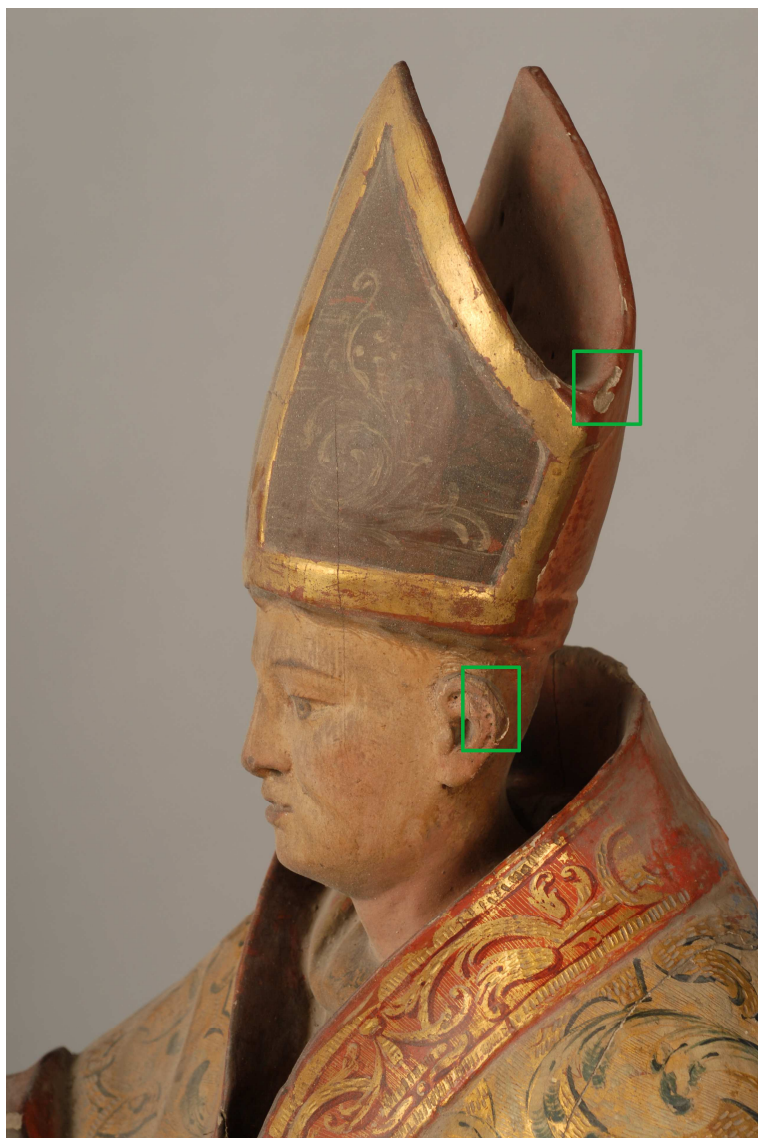
Figura II.9

A nivel de policromía se observa falta de adhesión en distintas zonas:

Desprendimiento de estratos

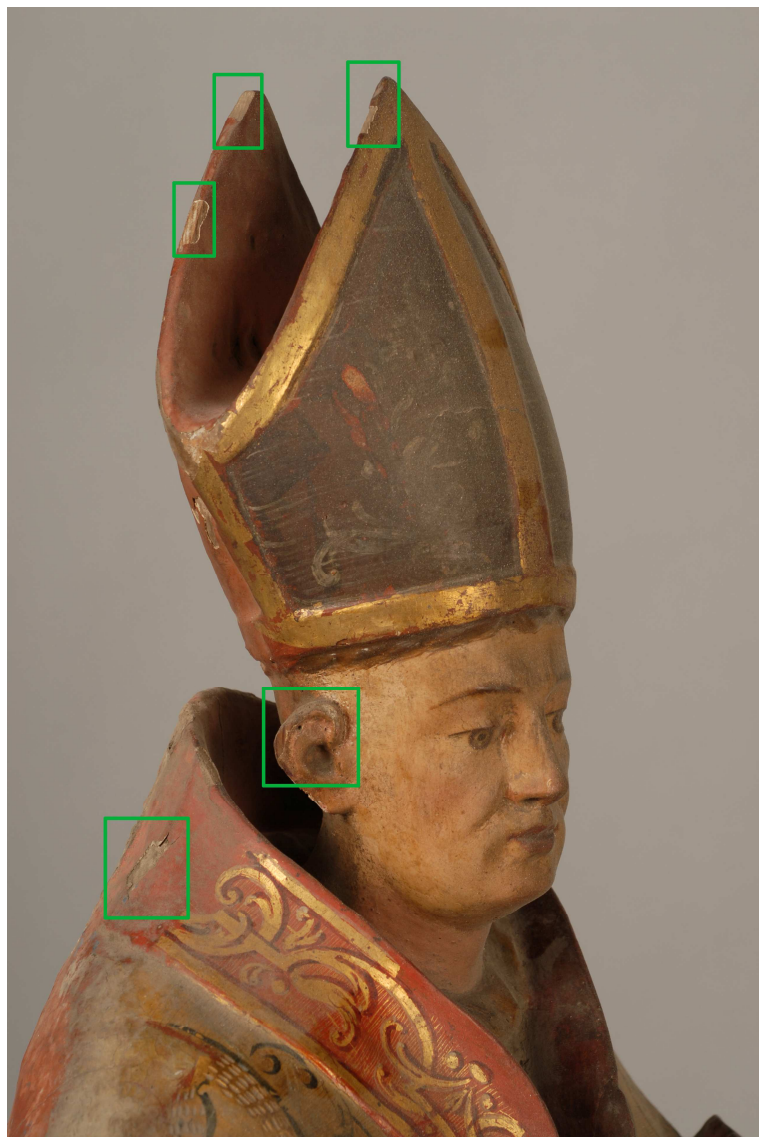
Figura II.10

Desprendimiento de estratos

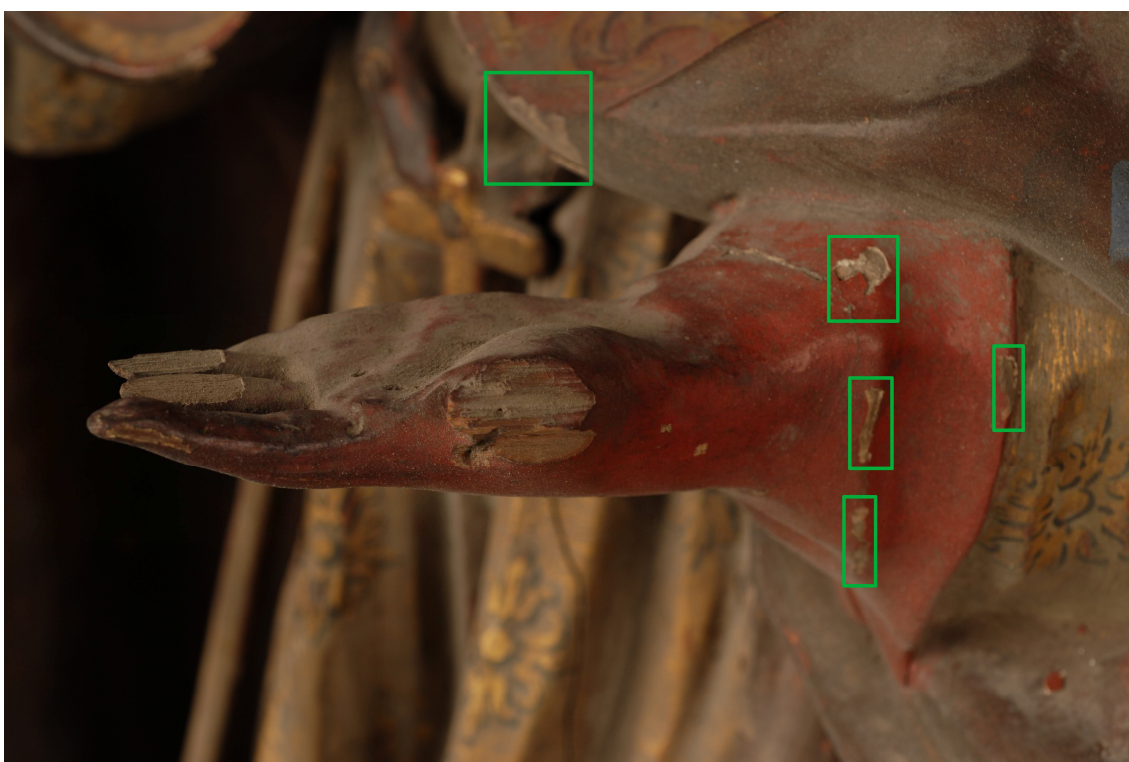
Figura II.11

Desprendimiento de estratos

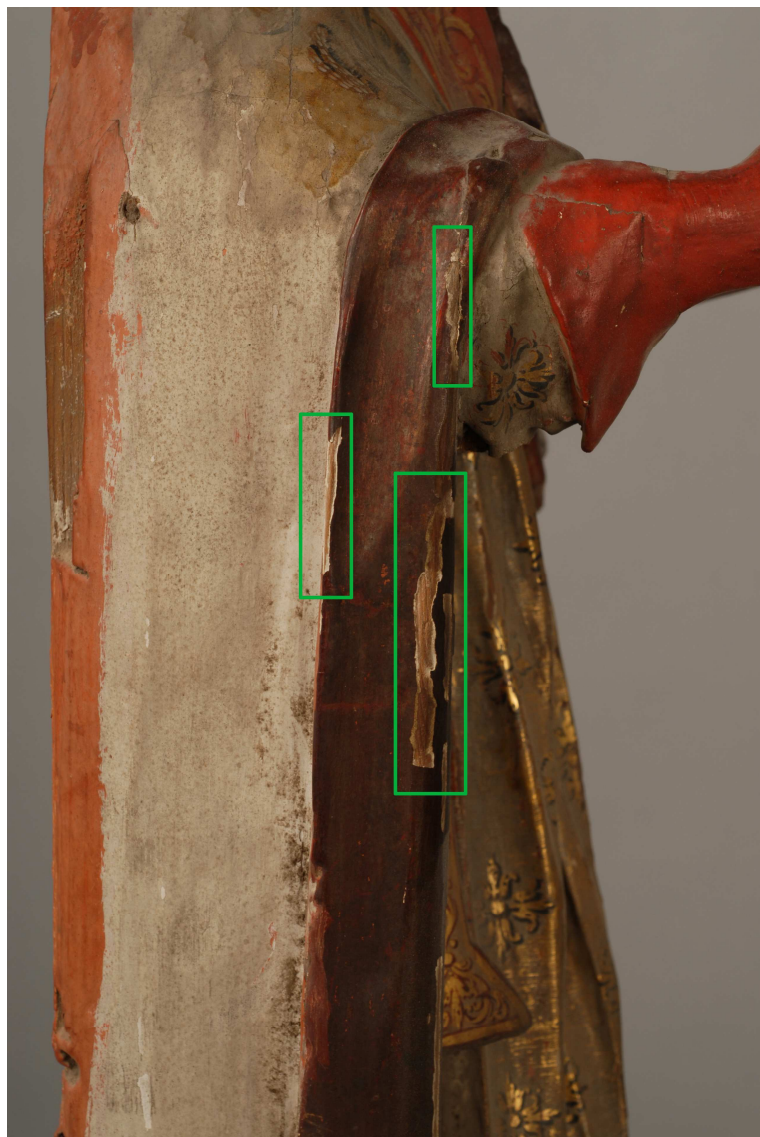
Figura II.12

Desprendimiento de estratos

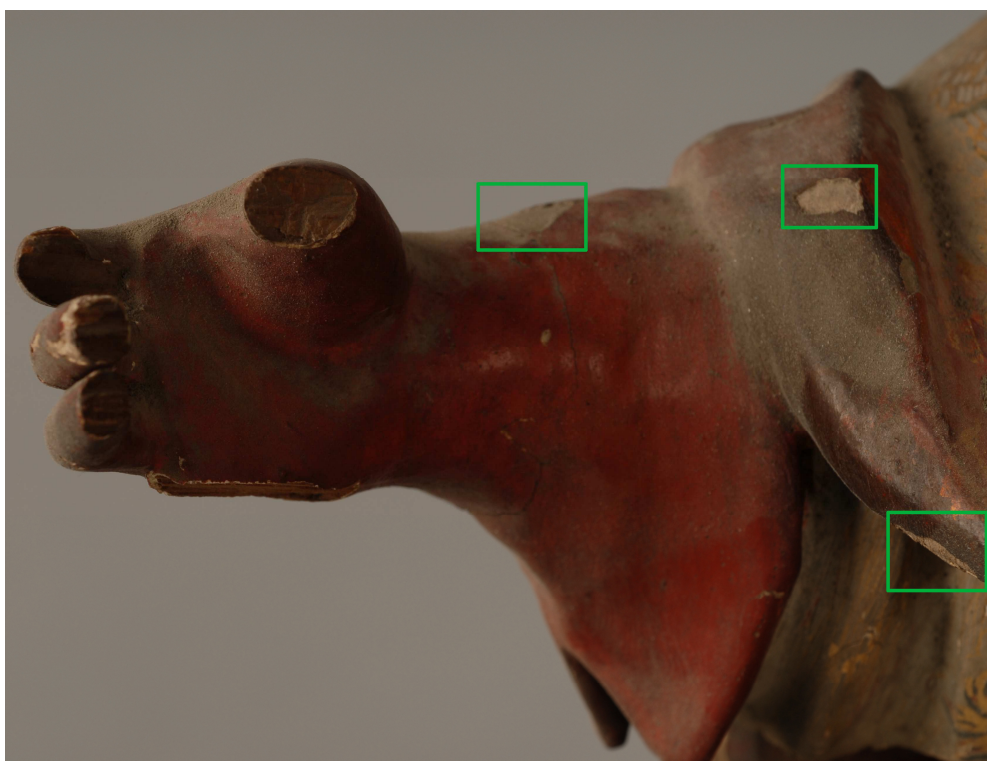
Figura II.13

Desprendimiento de estratos

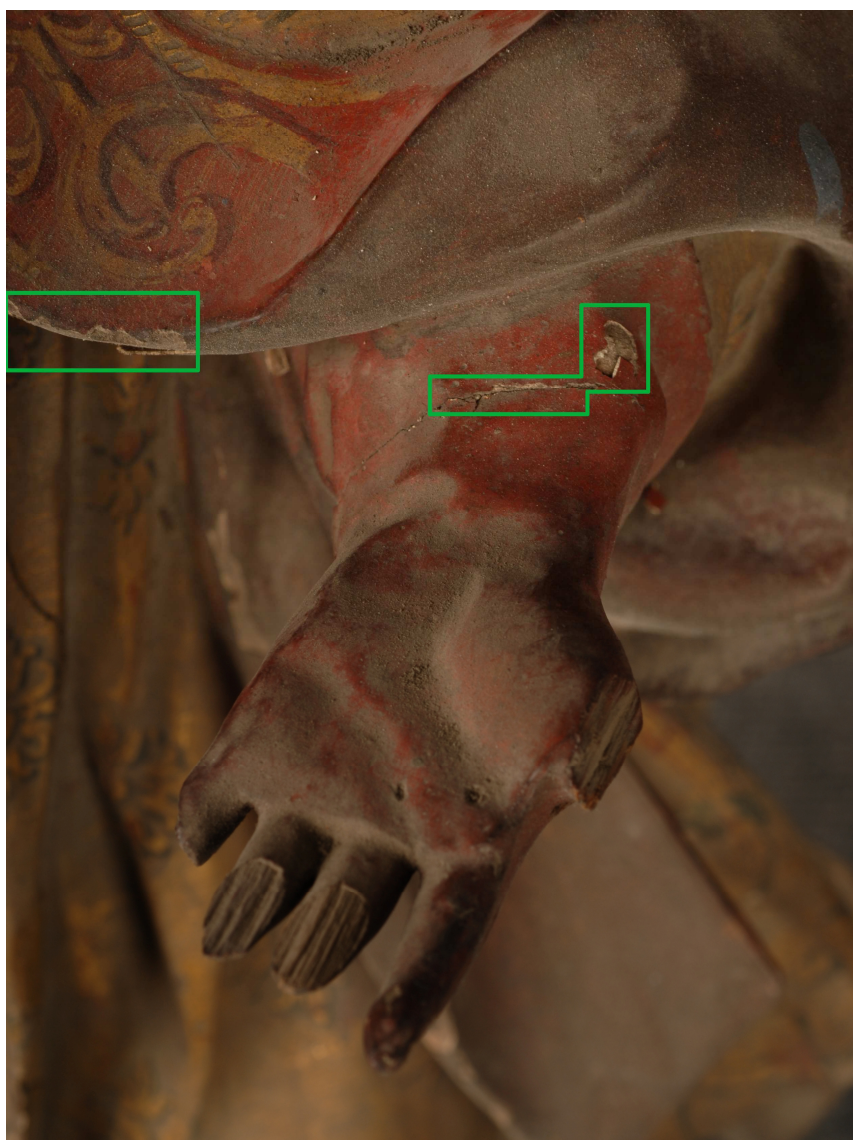
Figura II.14

Desprendimiento de estratos

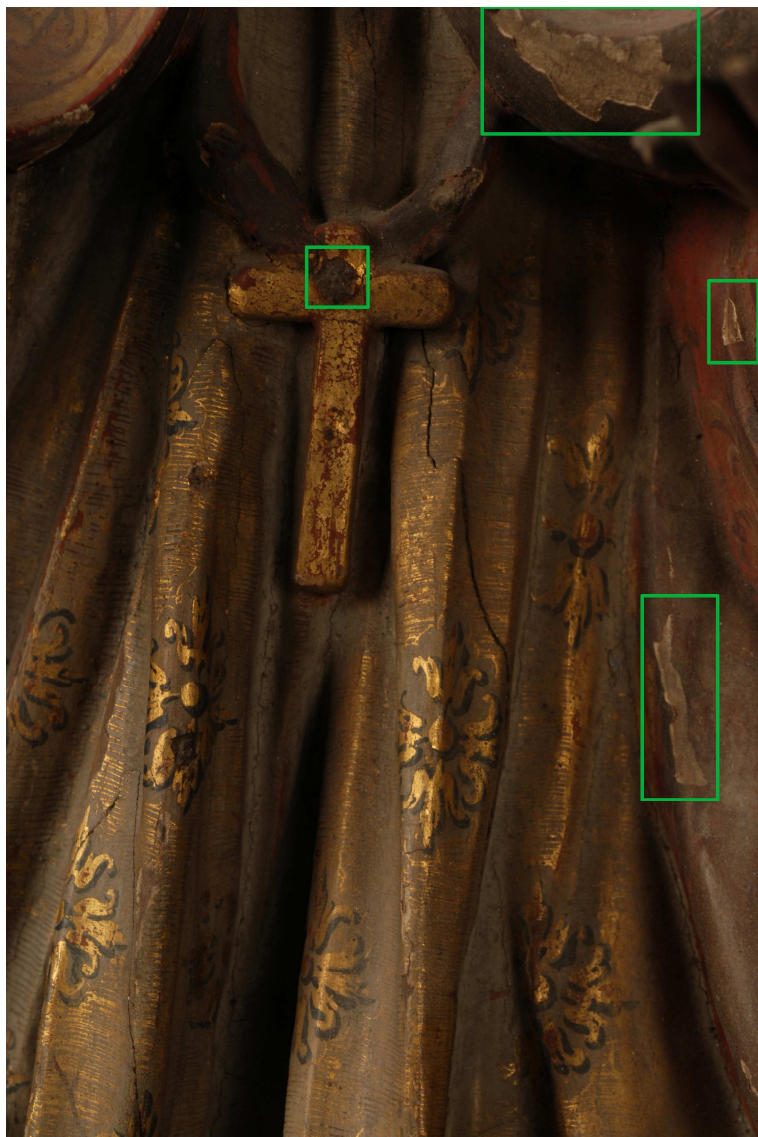
Figura II.15

Desprendimiento de estratos

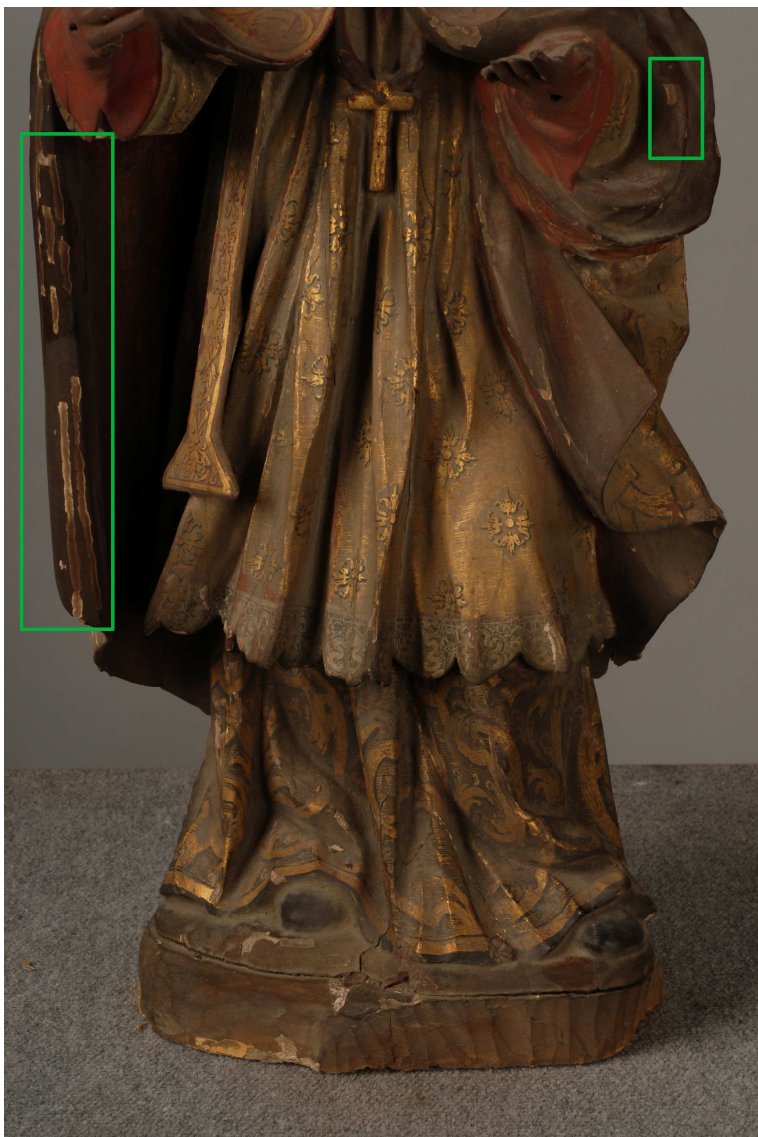
Figura II.16

Desprendimiento de estratos

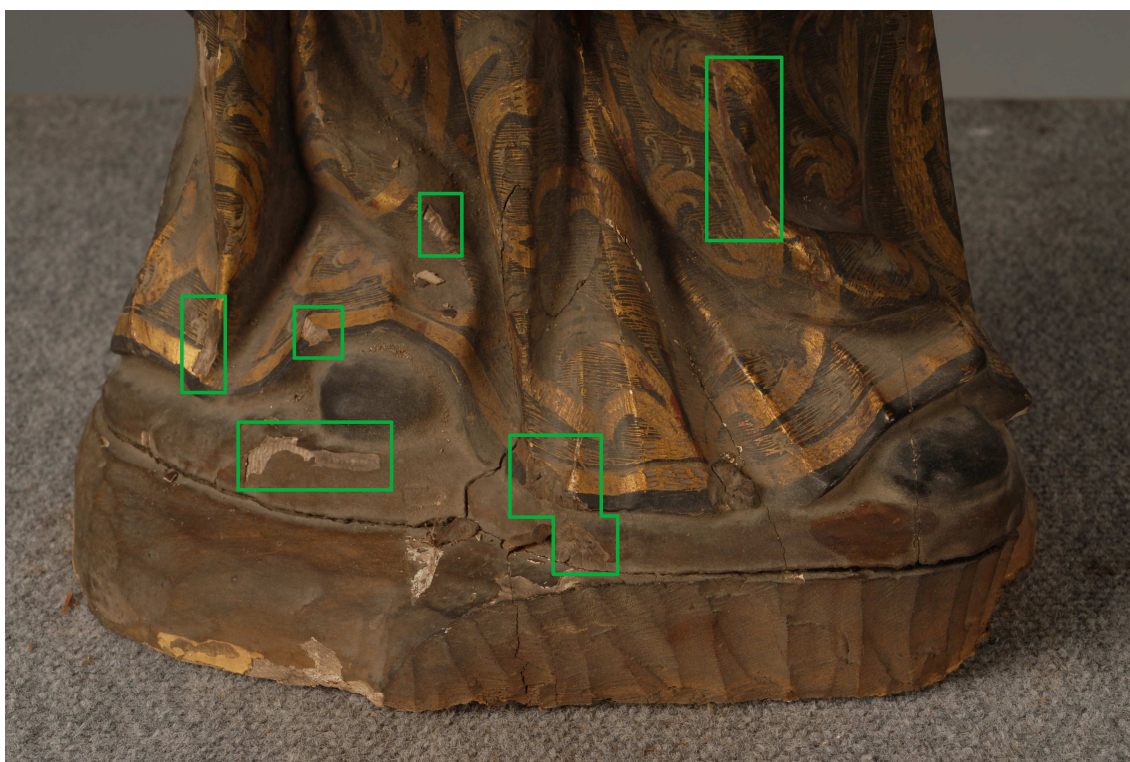
Figura II.17

Desprendimiento de estratos
