INFORME DIAGNÓSTICO

**"OBISPO"**

***BARTOLOMÉ GARCÍA DE SANTIAGO, 1724.***

RETABLO DE SAN TELMO. PALACIO DE SAN TELMO, (SEVILLA).

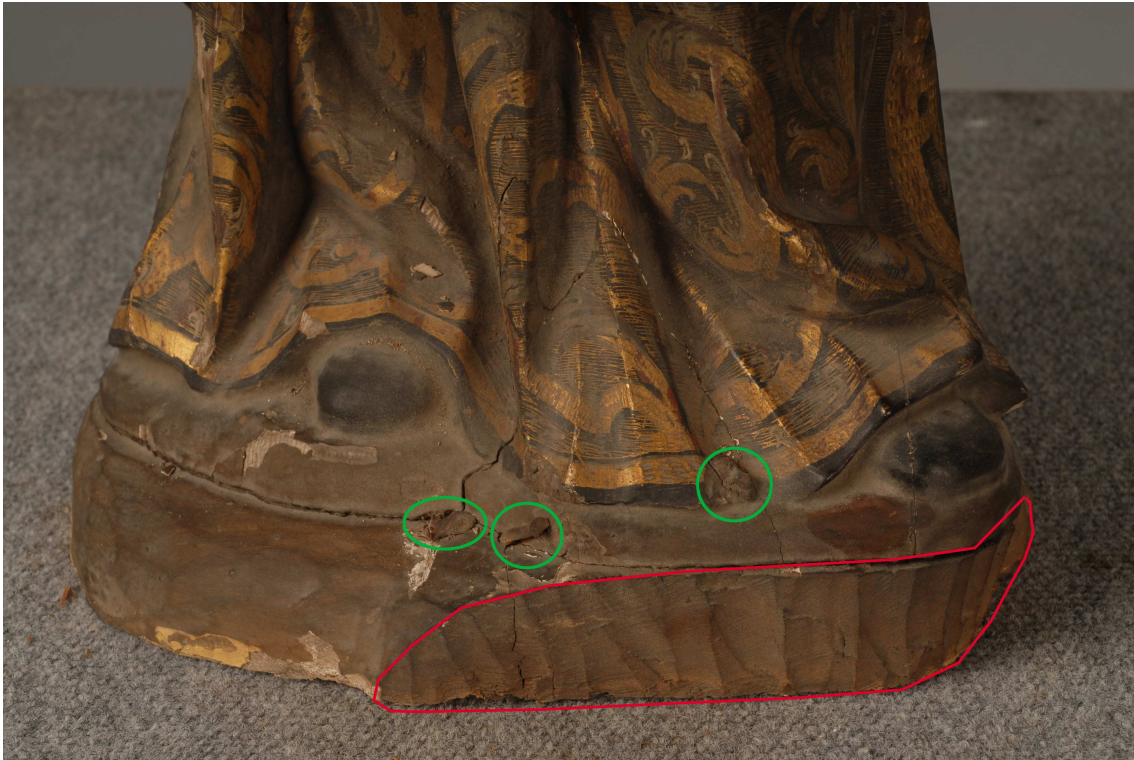
Figura II.2

A nivel de soporte se detectan intervenciones en la peana con la introducción de tres clavos por arriba y dos por abajo para su sujeción con el resto de la escultura.

Retallado en la parte frontal de la peana.

Clavos que fijan la peana por la parte superior

Retallado de la parte frontal de la peana

Se eliminarán los elementos metálicos, siempre y cuando su extracción no dañe en exceso la zona circundante.

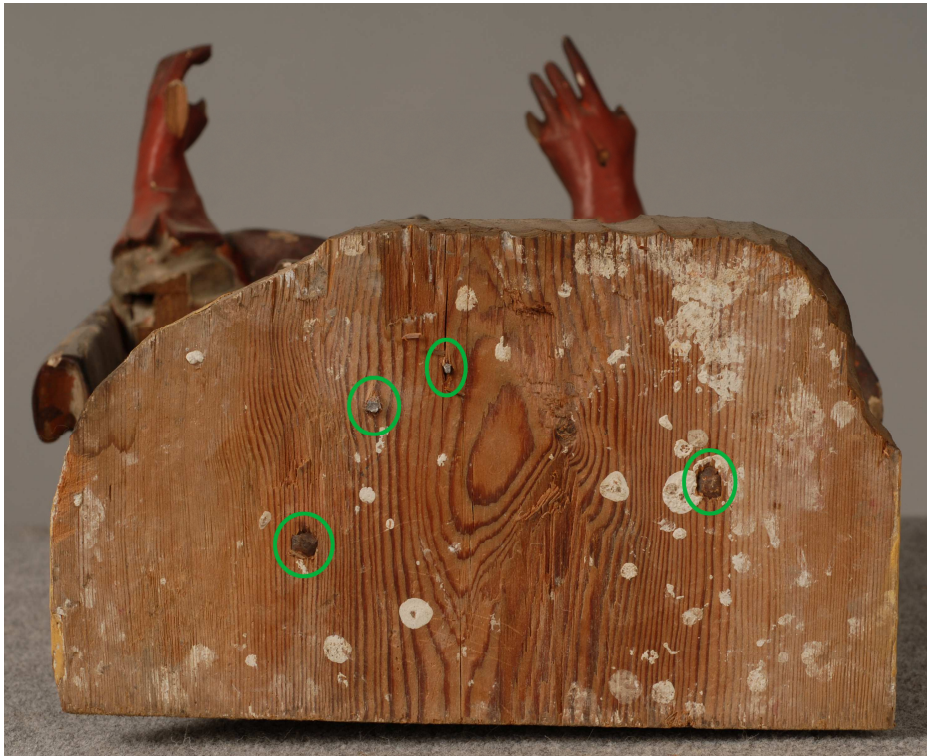
Figura II.3

Clavos que fijan la peana vistos por la cara inferior

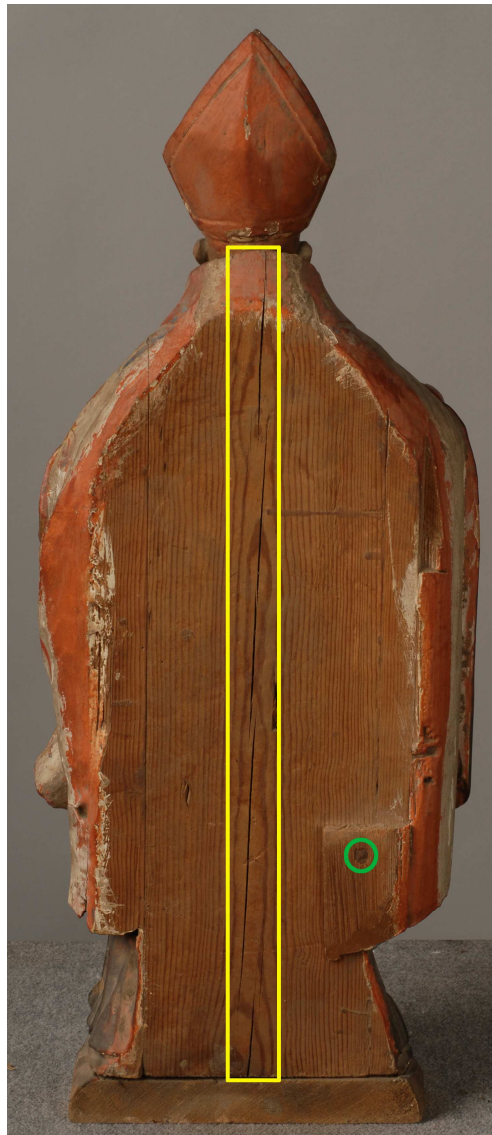
Figura II.4

- zona por debajo de la cruz pectoral
- muñeca izquierda
- zona baja de la túnica entre ambos pies.
- pie izquierdo.
- fendas a lo largo de la zona dorsal

Fendas

Clavo

Asimismo se procederá al sellado de grietas y agujeros, para evitar filtraciones de humedad y polvo.

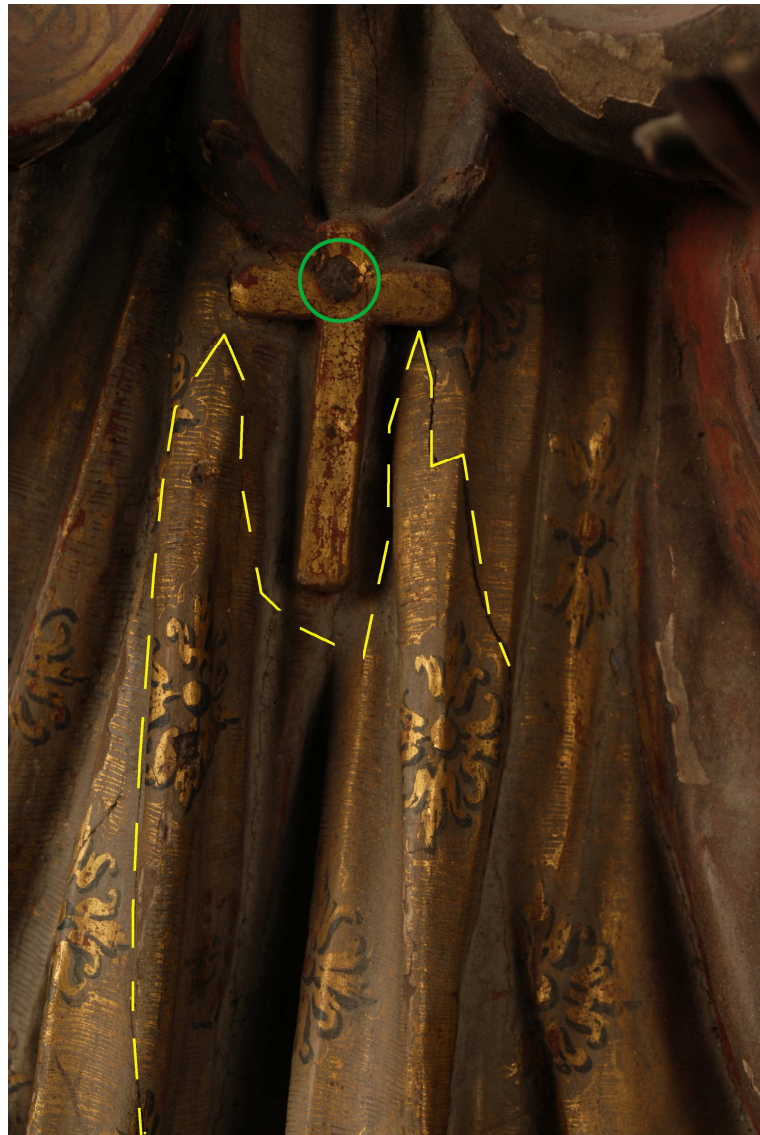
Figura II.5

Así las grietas importantes se sitúan en las zonas de ensamble de las piezas:

--- Separación de ensamblajes

○ Clavo

Se tratarán todos los ensamblajes defectuosos, serán separados, se limpiarán de restos de cola antigua los planos de unión y se volverán a ensamblar con nuevos adhesivos e inclusión de espigas de madera, si fuese necesario.

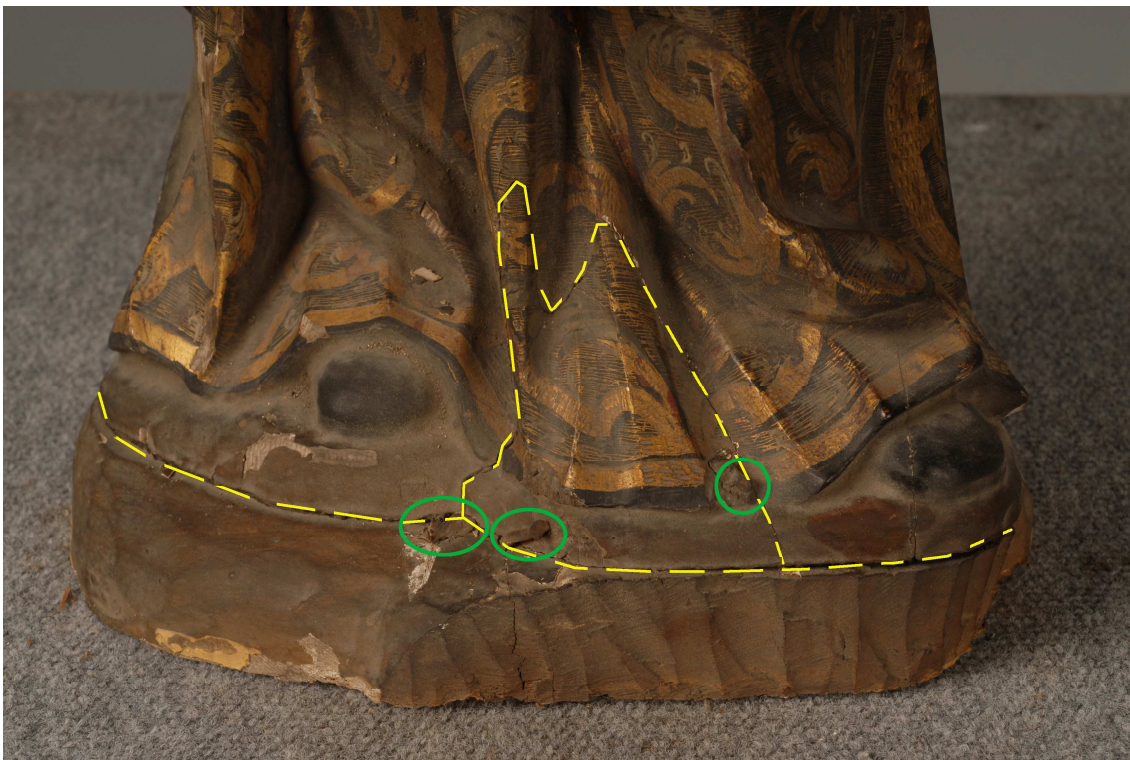
Figura II.6

Separación de ensamblés
-

Clavos que fijan la peana por la parte superior

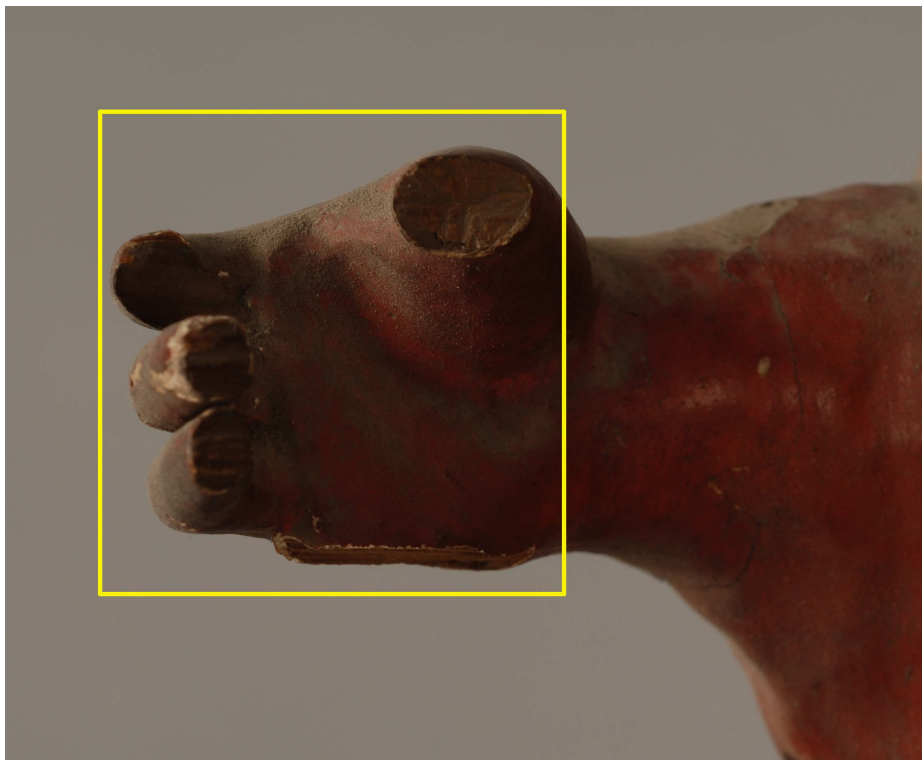
Figura II.7

Las pérdidas se centran principalmente en los bordes de la túnica y ambas manos:

- todos los dedos de ambas manos a excepción del dedo índice de la mano izquierda.
- pequeños fragmentos por todo el borde de la capa y sotana.

Pérdida de soporte

También se reconstruirán los fragmentos perdidos con madera igual a la

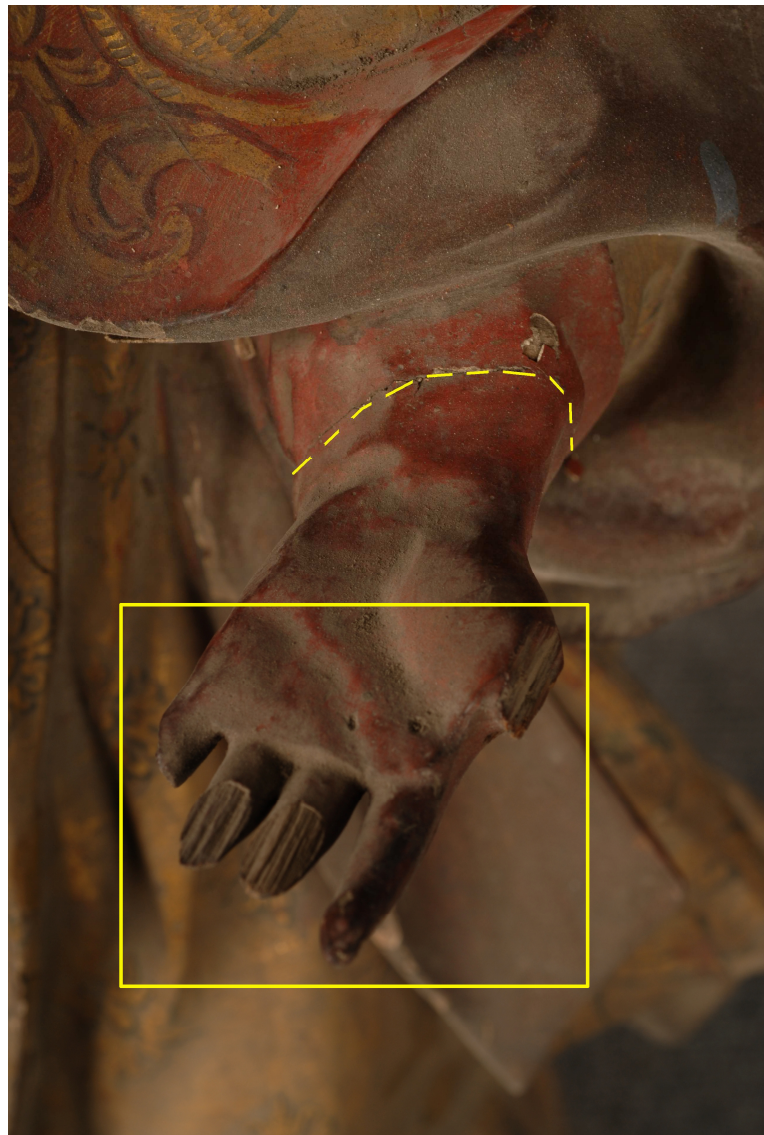
Figura II.8

Pérdida de soporte

Separación de ensamble

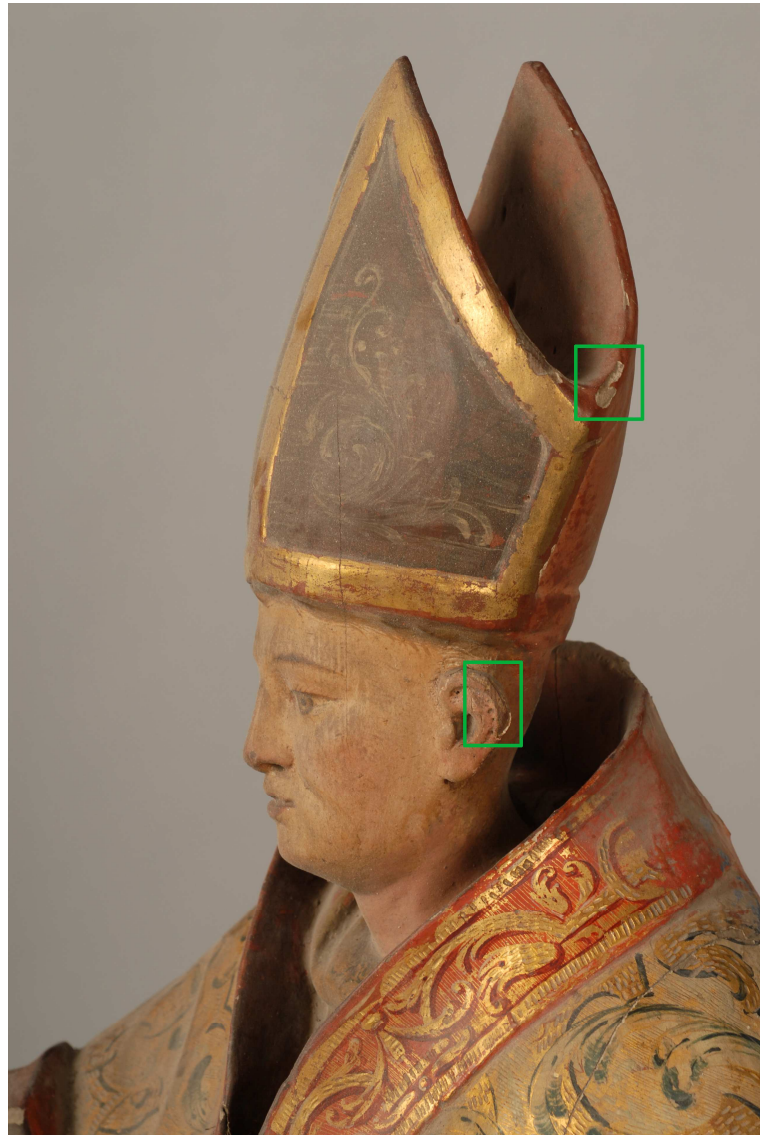
Figura II.9

Desprendimiento de estratos

Se procederá a la fijación de las zonas con peligro de desprendimiento. Para ello, según las necesidades de cada zona, se usarán adhesivos naturales (compuestos de colas animales) aplicados con calor y presión, o emulsiones sintéticas.

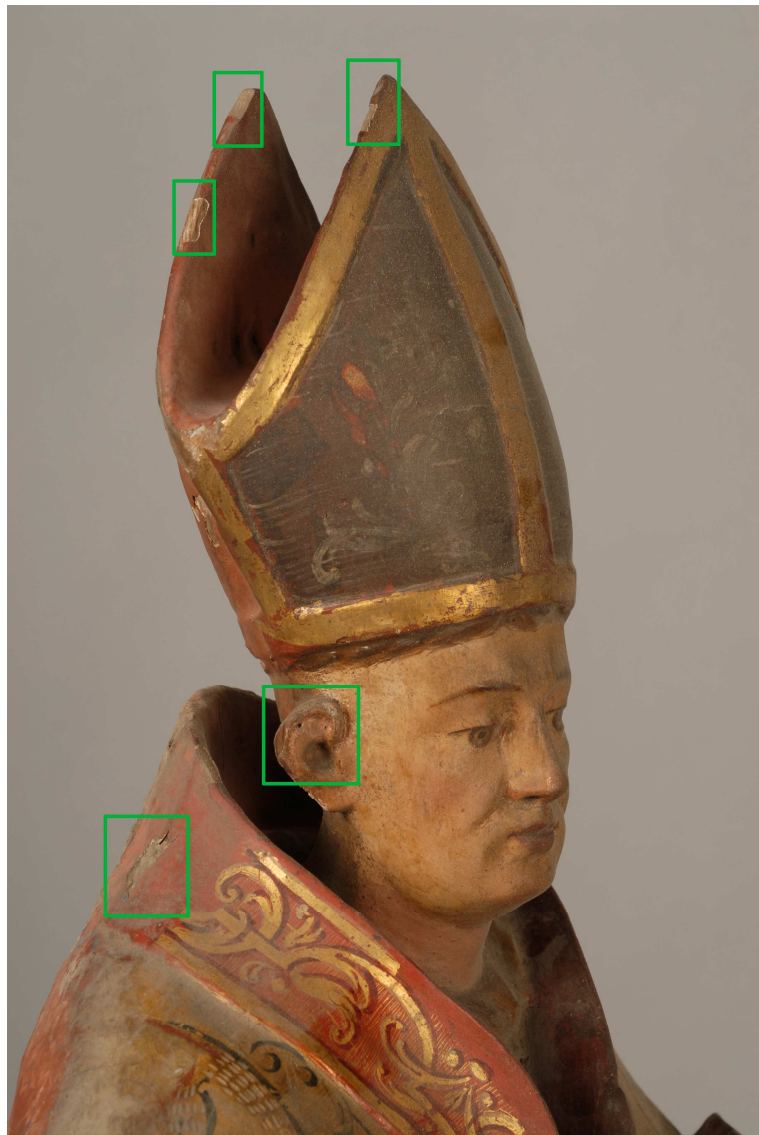
Figura II.10

Desprendimiento de estratos

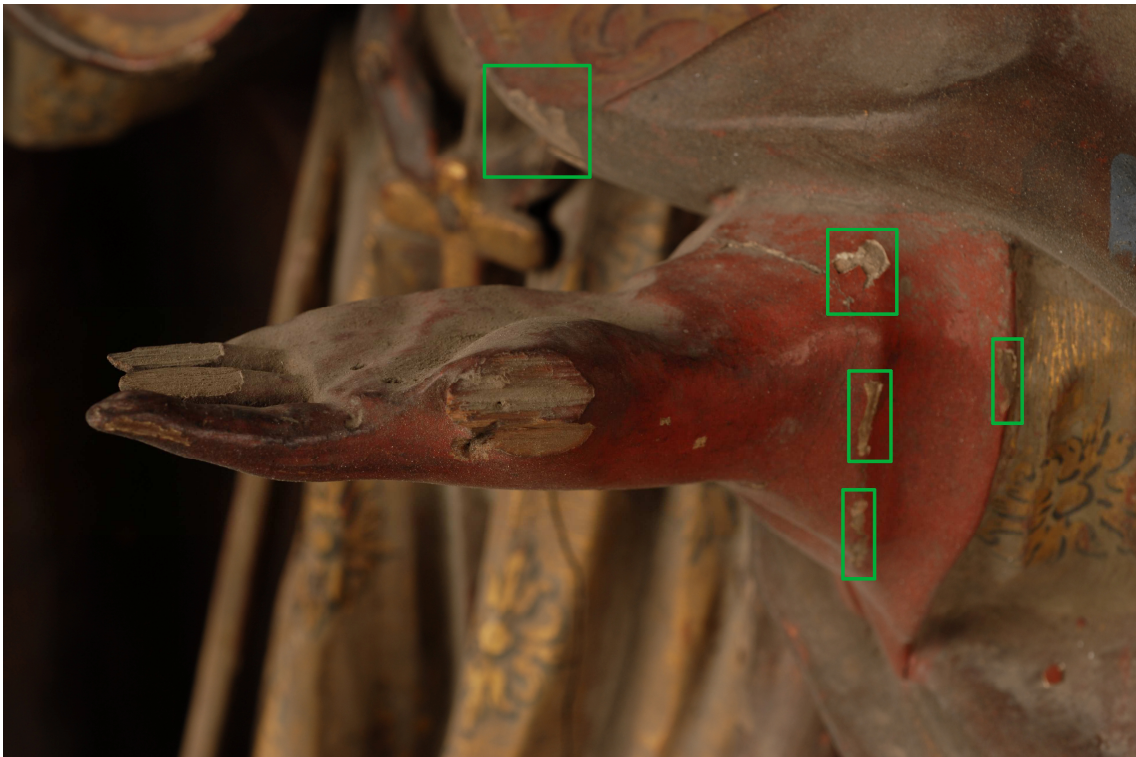
Figura II.11

Desprendimiento de estratos

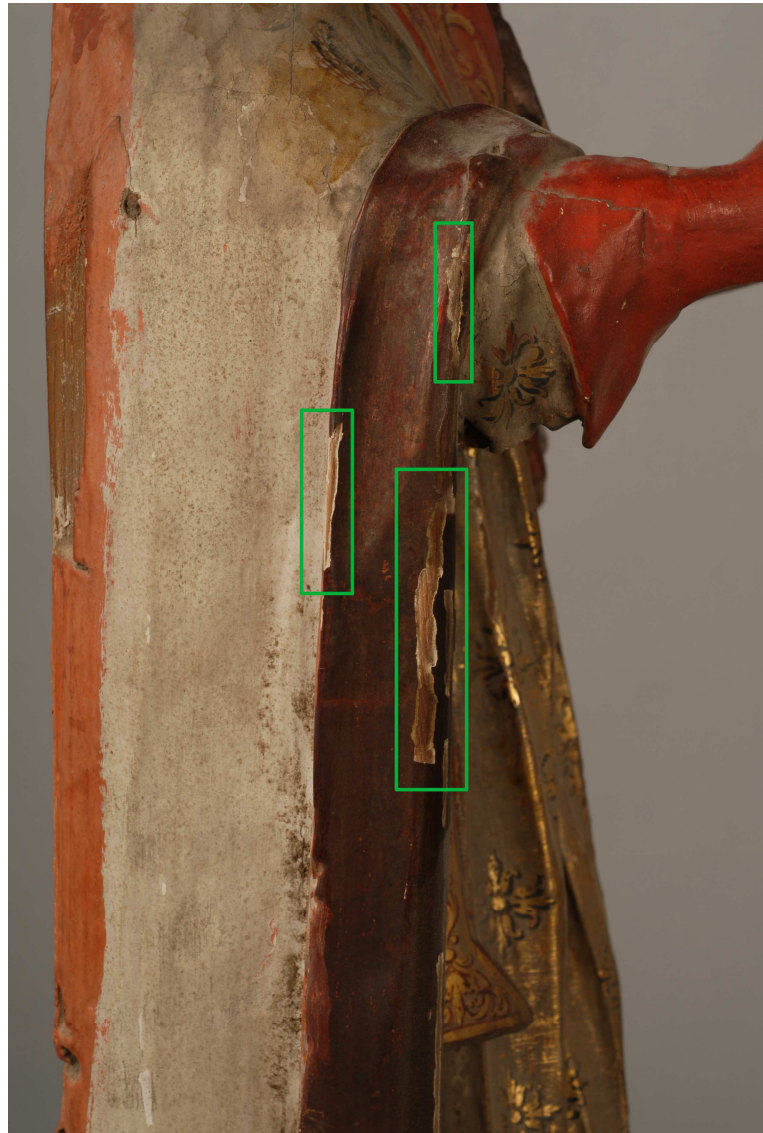
Figura II.12

Desprendimiento de estratos

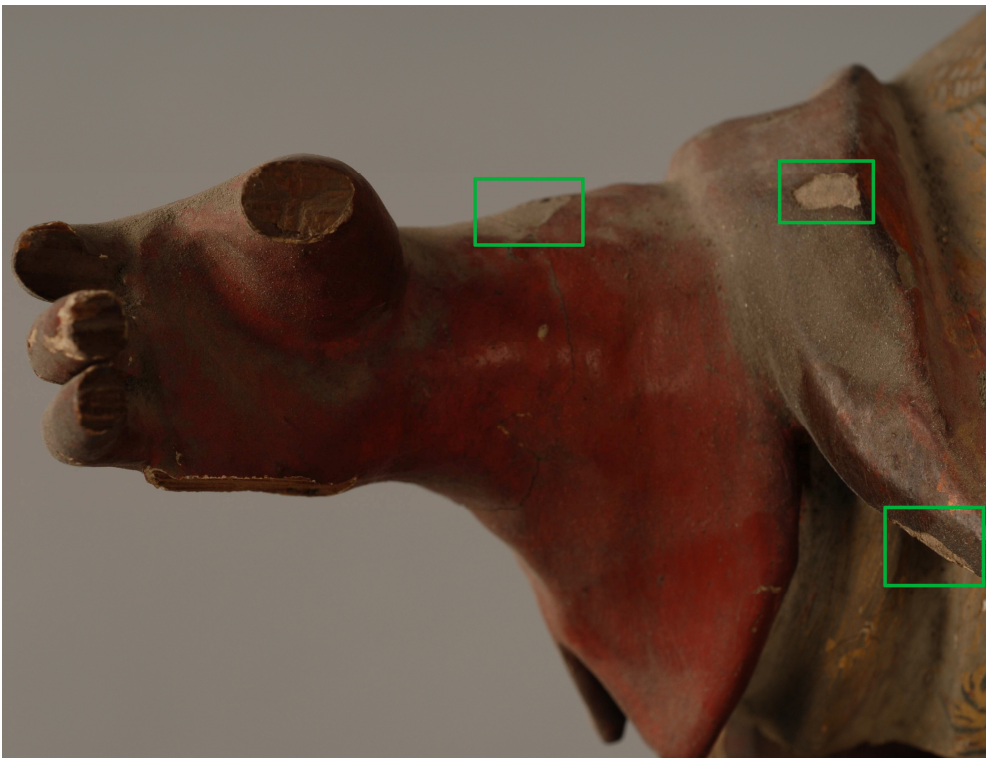
Figura II.13

Desprendimiento de estratos

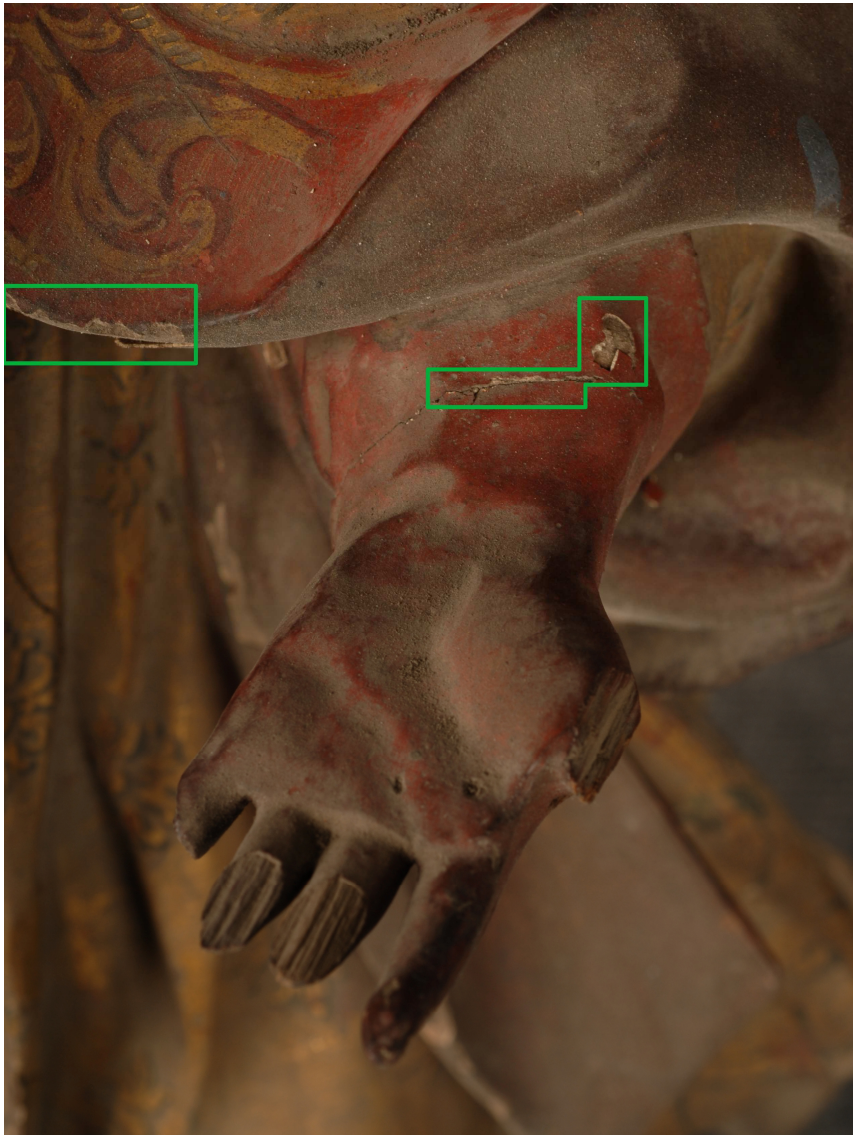
Figura II.14

Desprendimiento de estratos

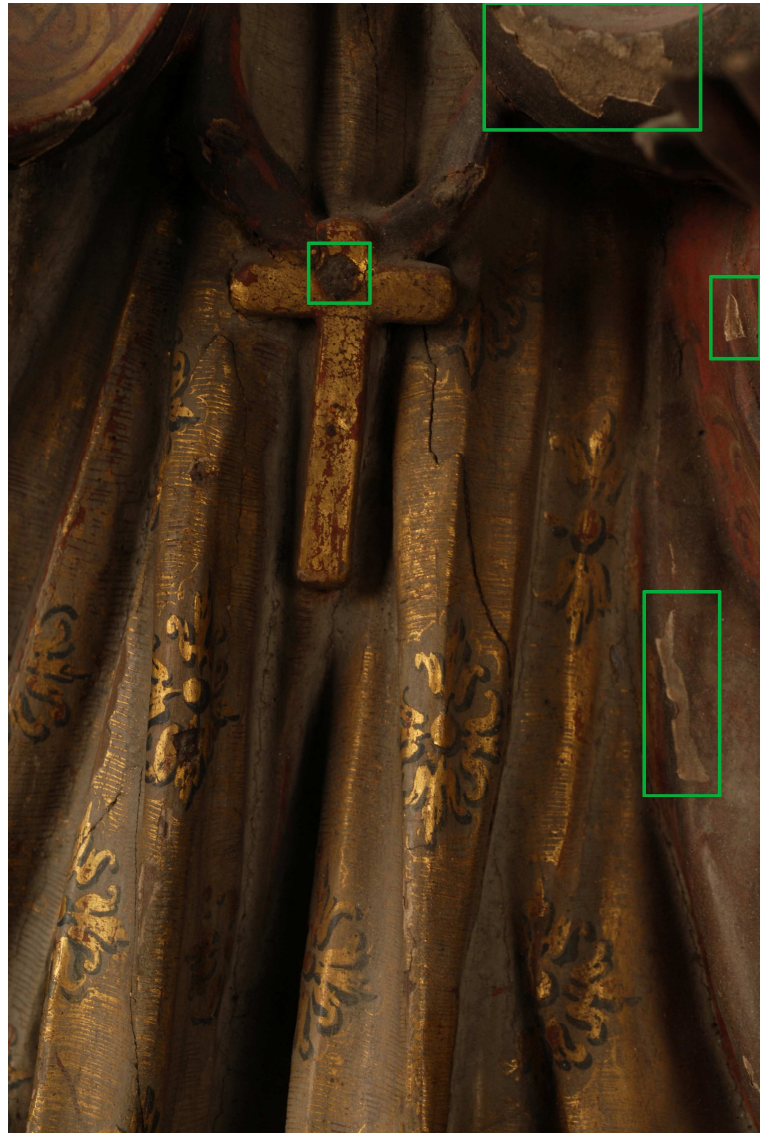
Figura II.15

Desprendimiento de estratos

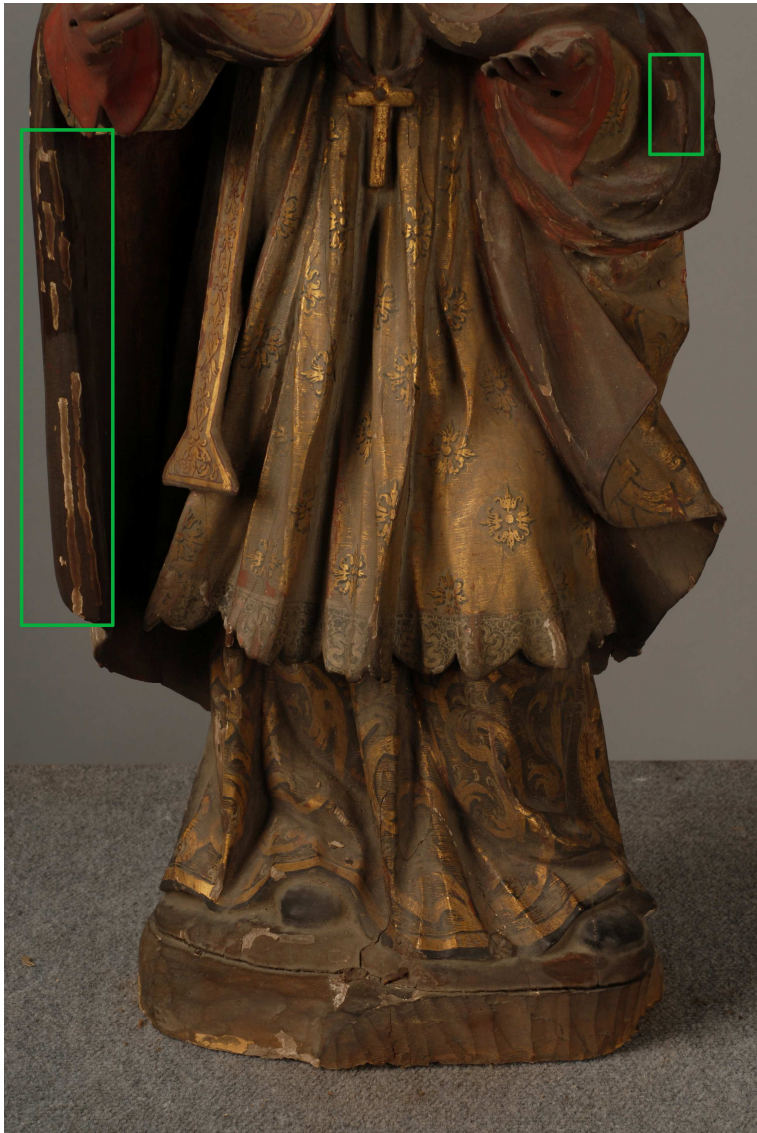
Figura II.16

Desprendimiento de estratos

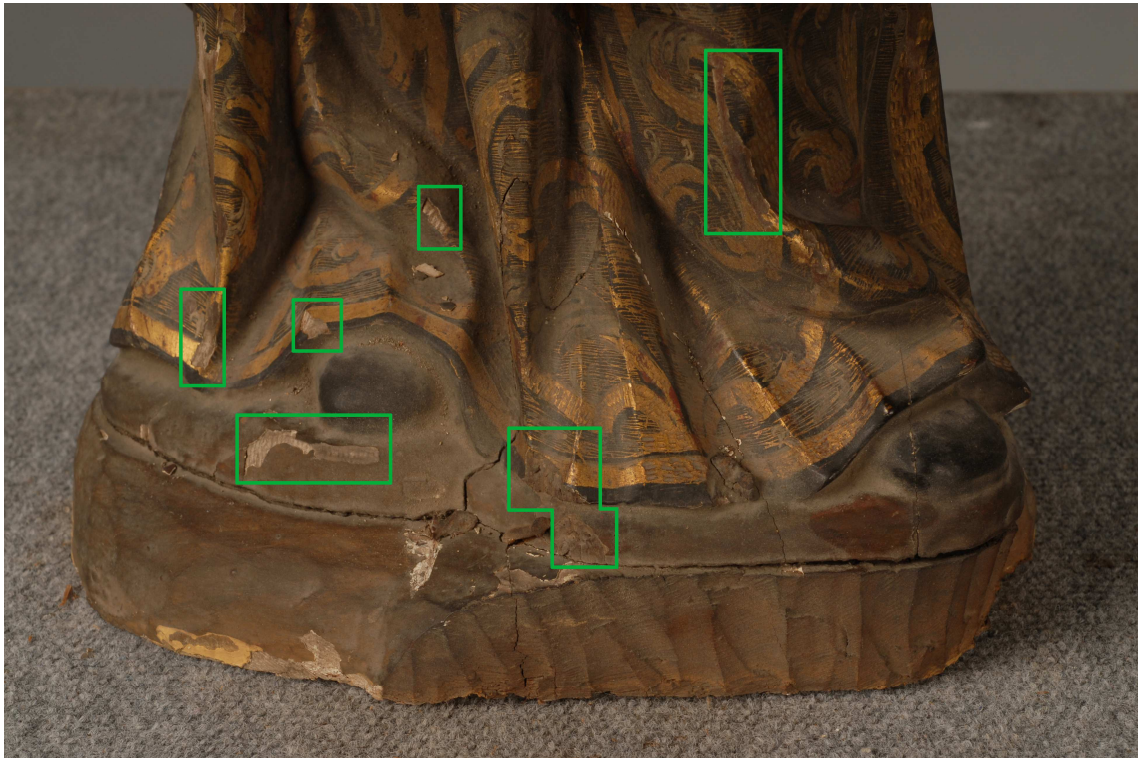
Figura II.17

Desprendimiento de estratos

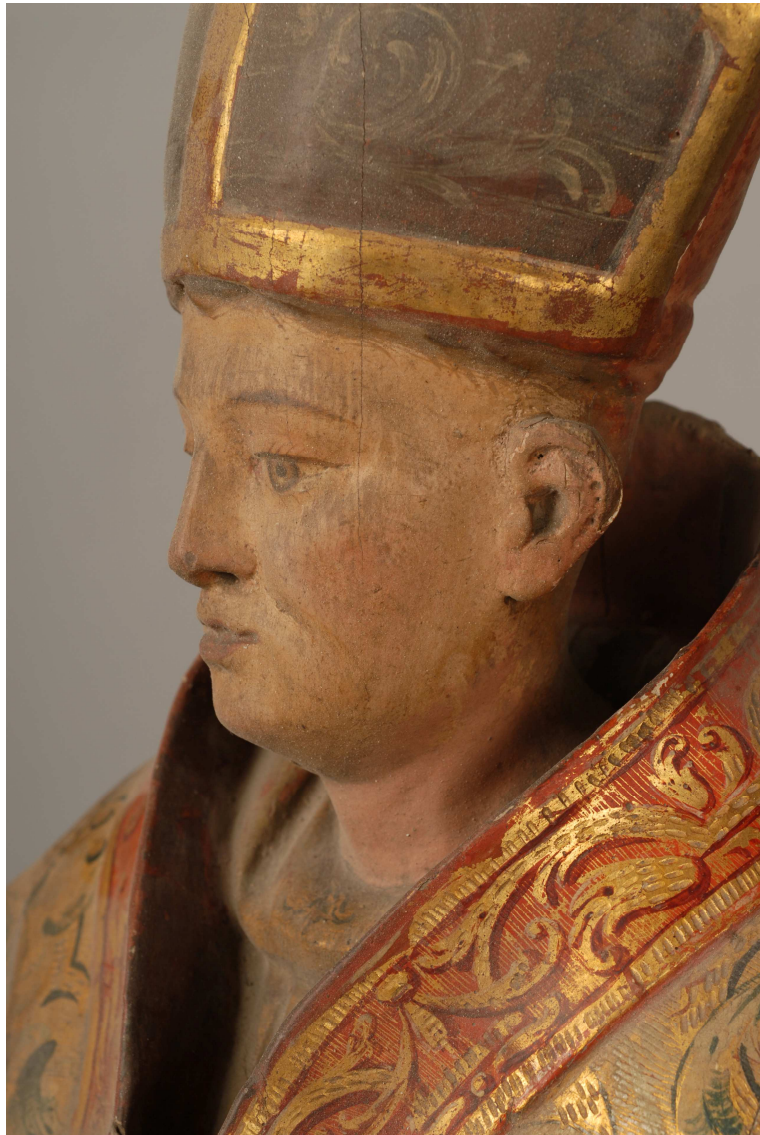
Figura II.18

Además alteraciones importantes del color producidas por la aplicación de barniz y el depósito de suciedad superficial y gotas de cera en la parte baja, así como pérdidas de estratos en las zonas enumeradas anteriormente.

Barniz oxidado y suciedad superficial

Para la limpieza de depósitos superficiales y eliminación de barniz, se usarán los disolventes y procedimientos analizados en los test de limpieza realizados para tal fin. Se tomarán como referencia las catas realizadas, sobre la superficie policroma, con estos disolventes.
