MEMORIA FINAL DE INTERVENCIÓN

**"PAPA"**

**BARTOLOMÉ GARCÍA DE SANTIAGO, 1724.**

RETABLO DE SAN TELMO. PALACIO DE SAN TELMO, (SEVILLA).

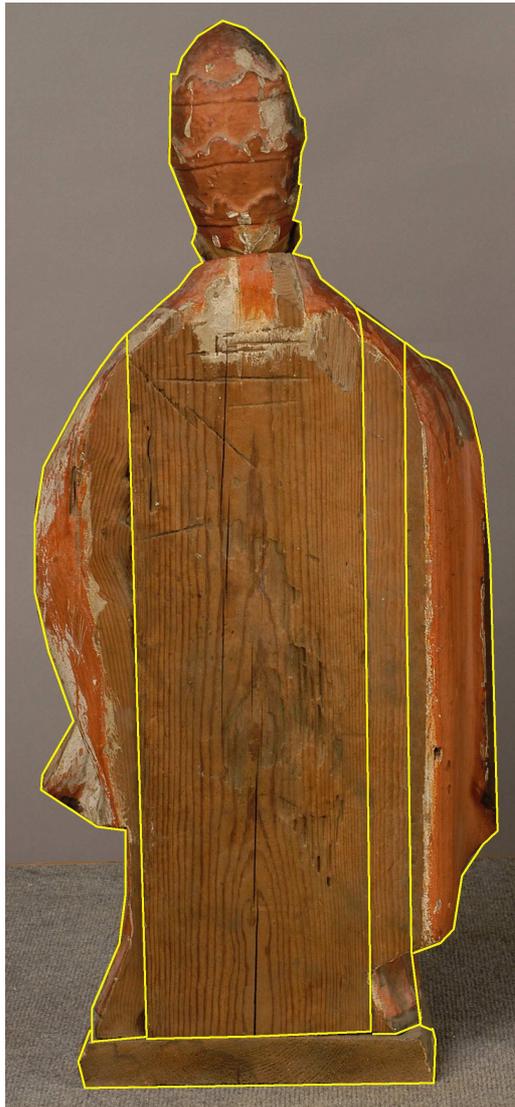
Figura II.1

Esta constituida por cuatro piezas ensambladas al hilo.

Número de piezas que se pueden apreciar por la parte posterior.

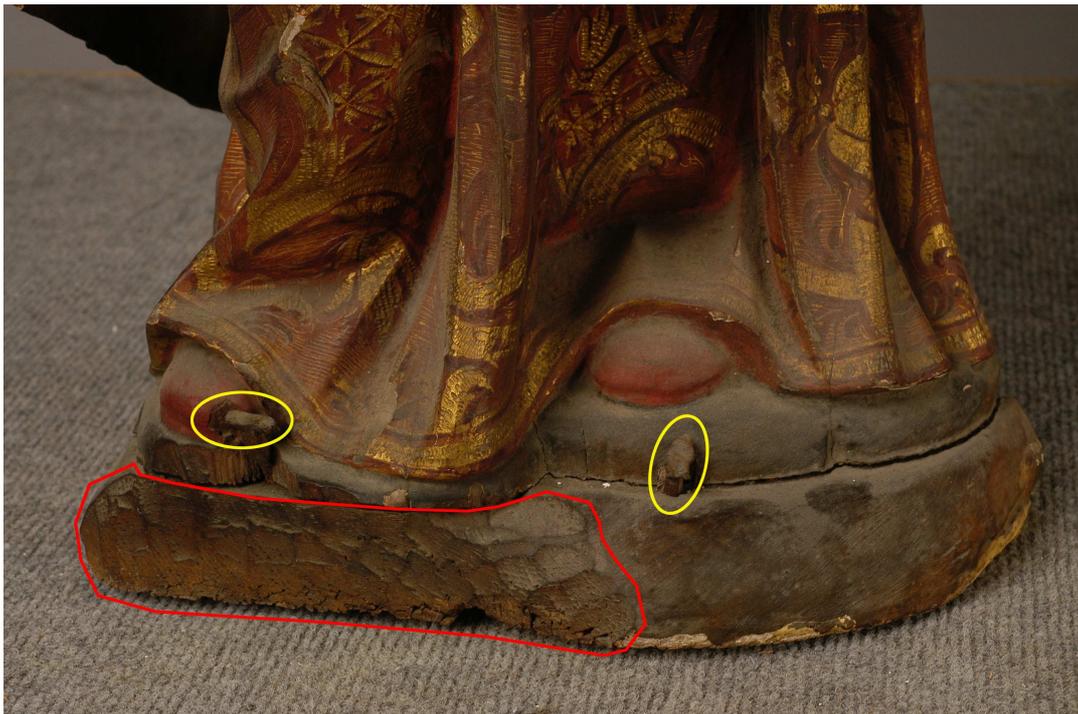
Figura II.2

A nivel de soporte se detectan intervenciones en ambas manos, con la reconstrucción de los dedos pulgar y en la peana con la introducción de dos clavos por arriba y dos por abajo para su sujeción con el resto de la escultura. Retallado en la parte frontal de la peana.

Clavos que fijan la peana por la parte superior
-

Retallado de la parte frontal de la peana

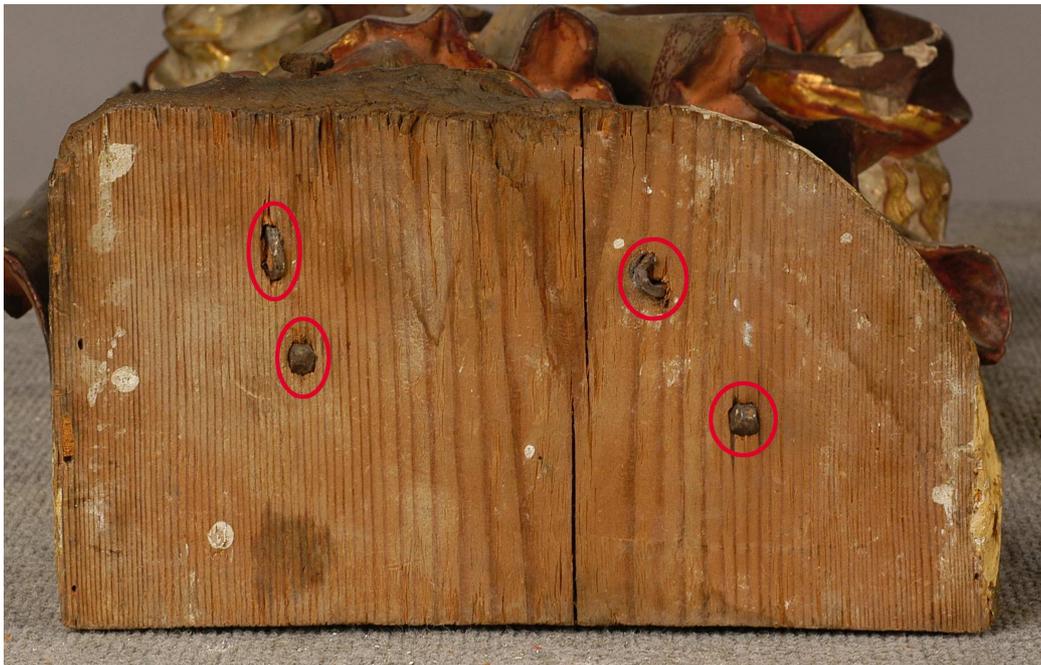
Figura II.3

Clavos que fijan la peana vistos por la cara inferior

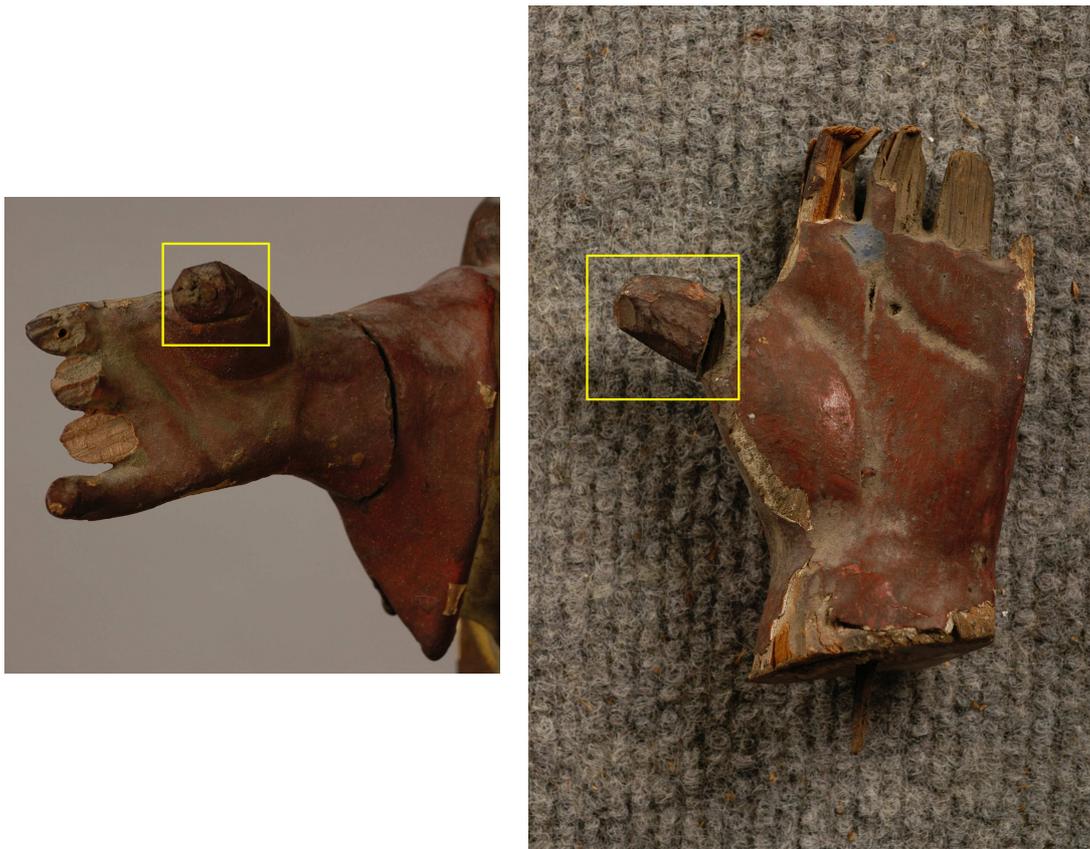
Figura II.4

Intento de reconstrucción de los pulgares de ambas manos

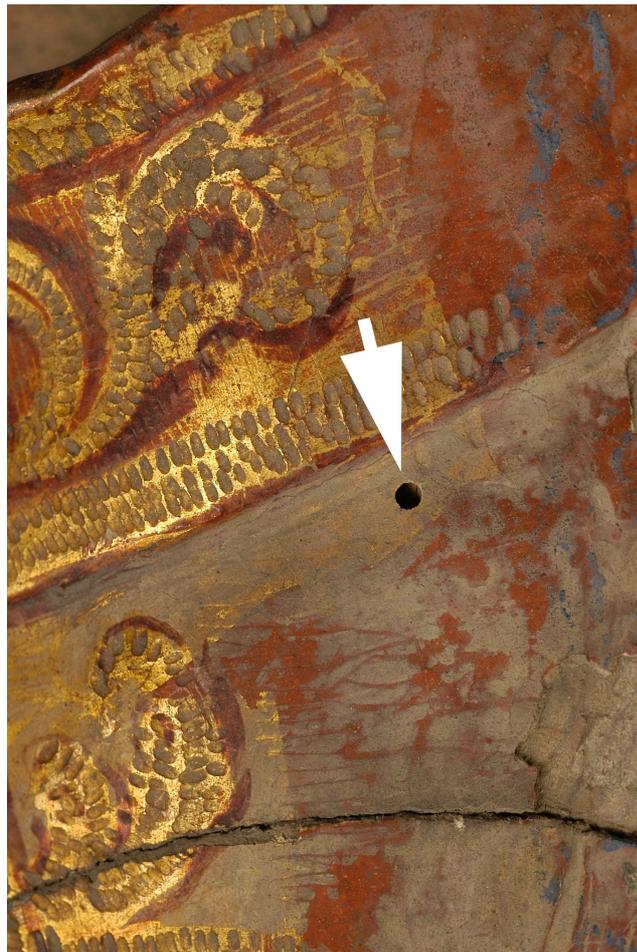
Figura II.5

Orificio de salida de insecto xilófago en el hombro izquierdo

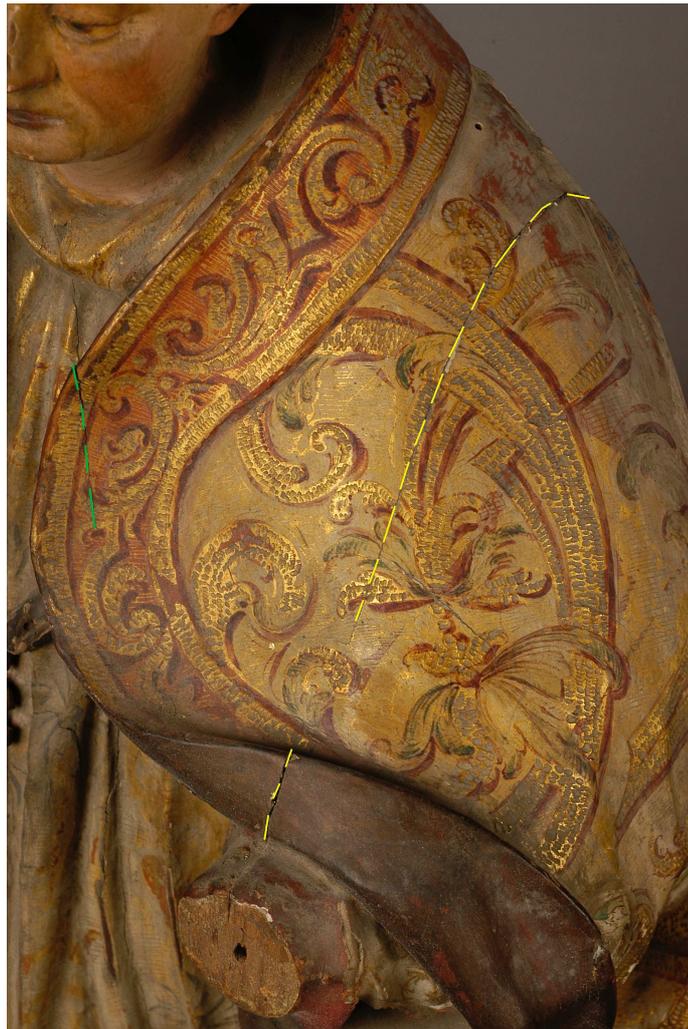
Figura II.6

- hombro izquierdo y caída de la capa por el brazo
- caída de la túnica por la pierna izquierda.
- desensamblaje de ambas manos.

— Separación de ensamblajes

— Grieta

- Limpieza superficial de suciedad y polvo acumulado en las zonas cóncavas, mediante aspirado y brocha suave.
- Consolidación de las grietas enumeradas en el apartado 1.3. Se ha empleado como material de relleno, resina epoxi de dos componentes, a base de bisfenol-A .

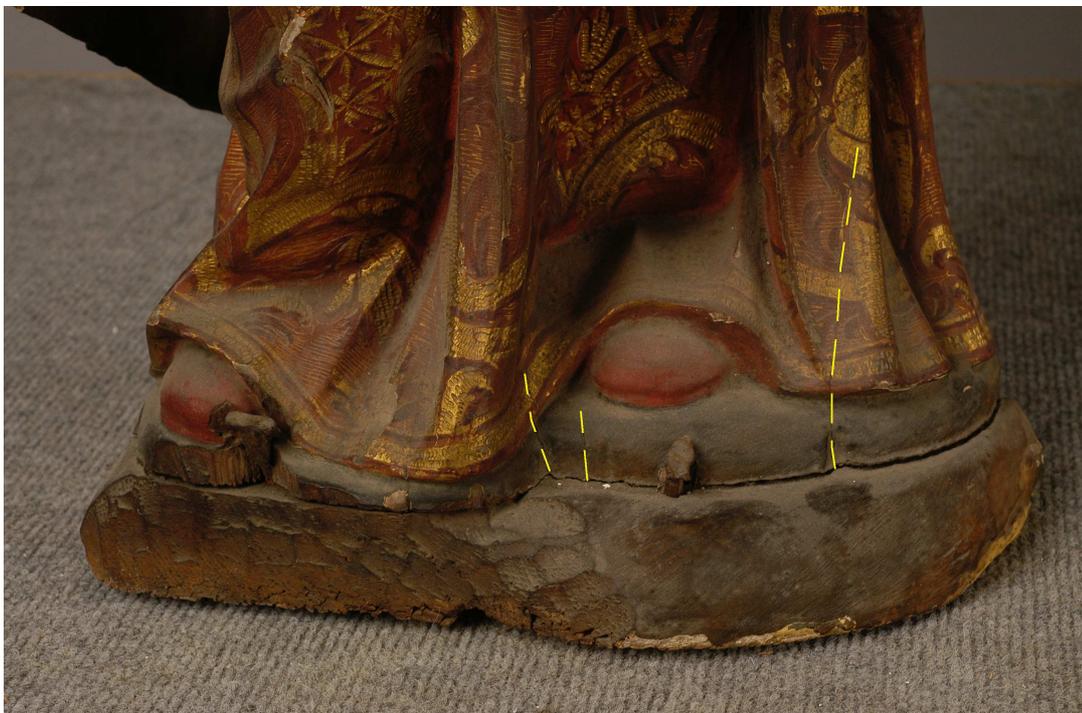
Figura II.7

— — — · Grietas

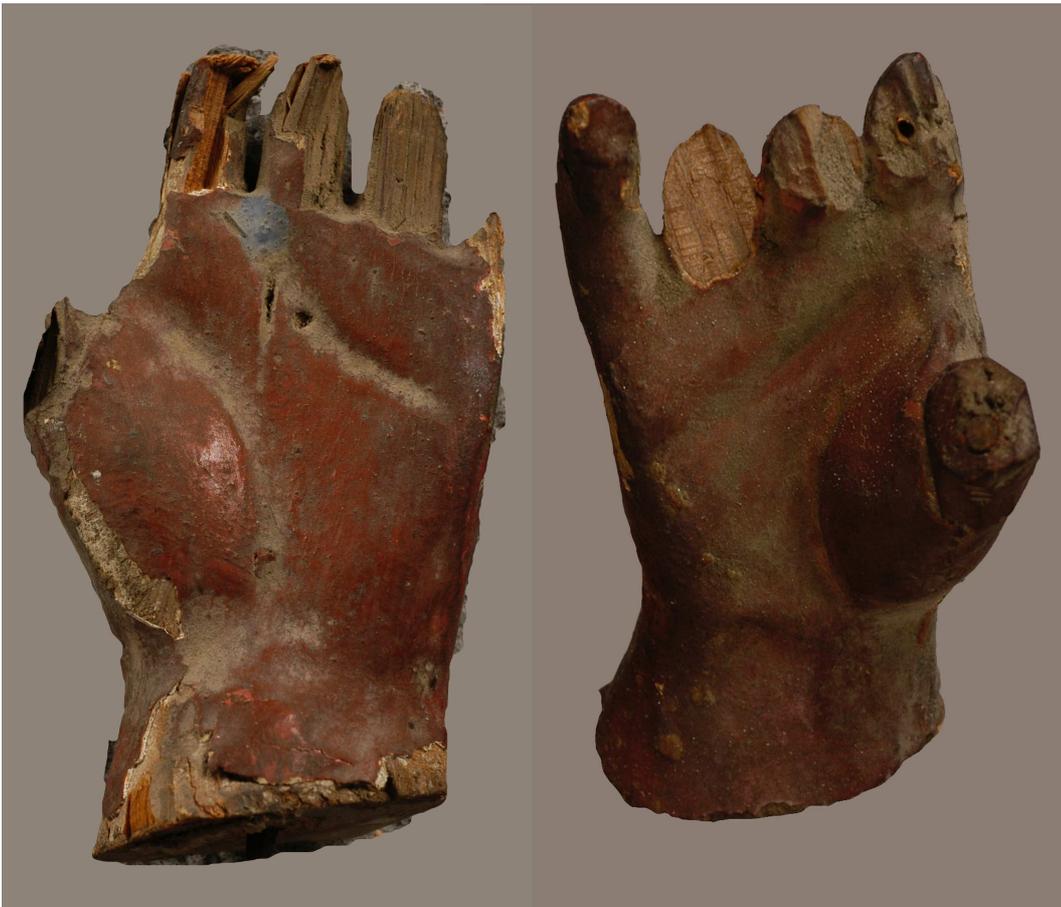
Figura II.8

- todos los dedos de ambas manos a excepción del dedo meñique de la mano derecha que solo le falta la última falange.
- pequeños fragmentos por todo el borde de la capa y sotana.
- fragmento pié derecho.
- fragmento de la base bajo el pié derecho.

Pérdida de todos los dedos de ambas manos.

- Reintegración volumétrica de las pérdidas de soporte enumeradas en el apartado 1.3, a excepción de los dedos de ambas manos, al no existir referencias suficientes. El material empleado ha sido madera de cedro curada y resina epoxi de dos componentes según el caso.

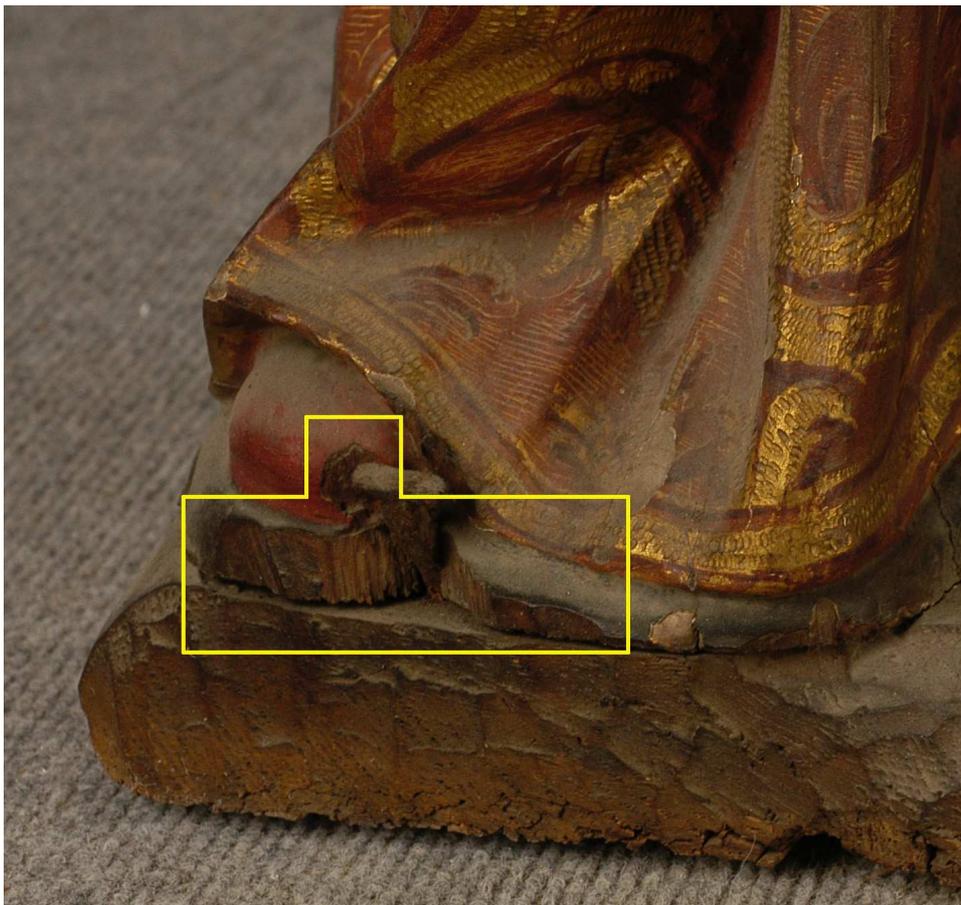
Figura II.9

Pérdida de soporte

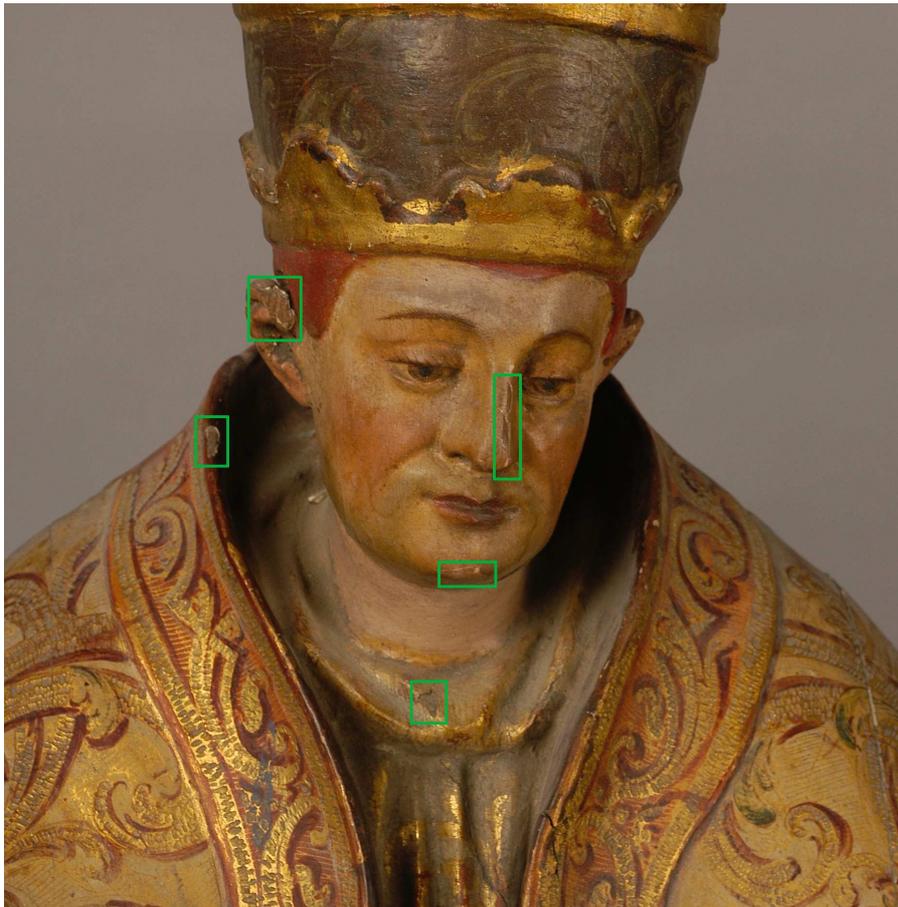
Figura II.10

- laterales y parte posterior de la mitra.
- nariz.
- barbilla.
- orejas.
- mano izquierda.
- caída de ambas mangas del roquete.
- vuelta de la capa sobre ambos brazos.
- frontal del roquete.
- parte baja de la sotana.

Desprendimiento de estratos

- Eliminación de gotas de cera en la peana.
- Fijación de estratos con problemas de adhesión, mediante la aplicación de adhesivo consistente en una emulsión sintética.

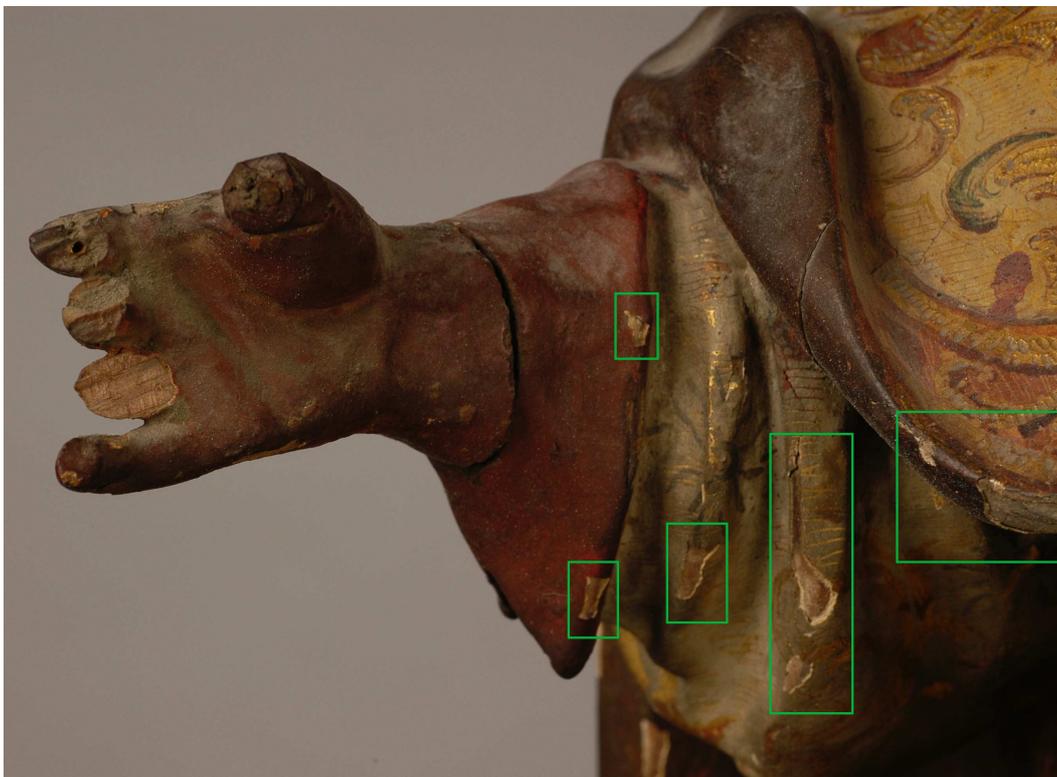
Figura II.11

Desprendimiento de estratos

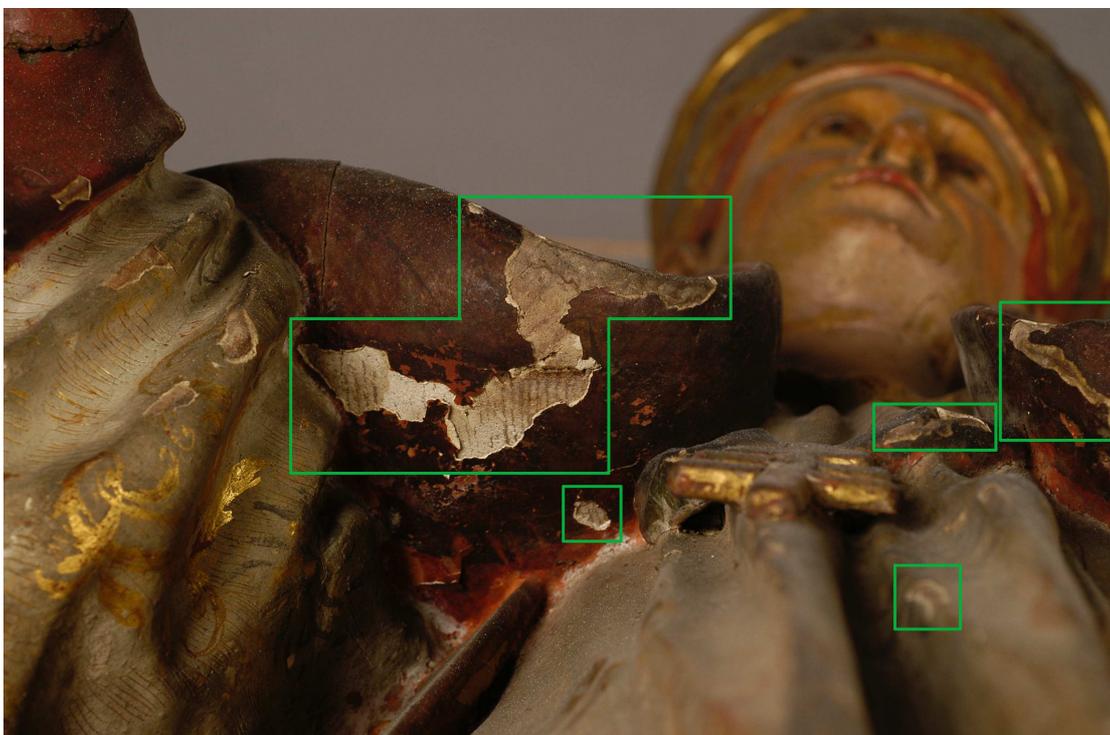
Figura II.12

Desprendimiento de estratos

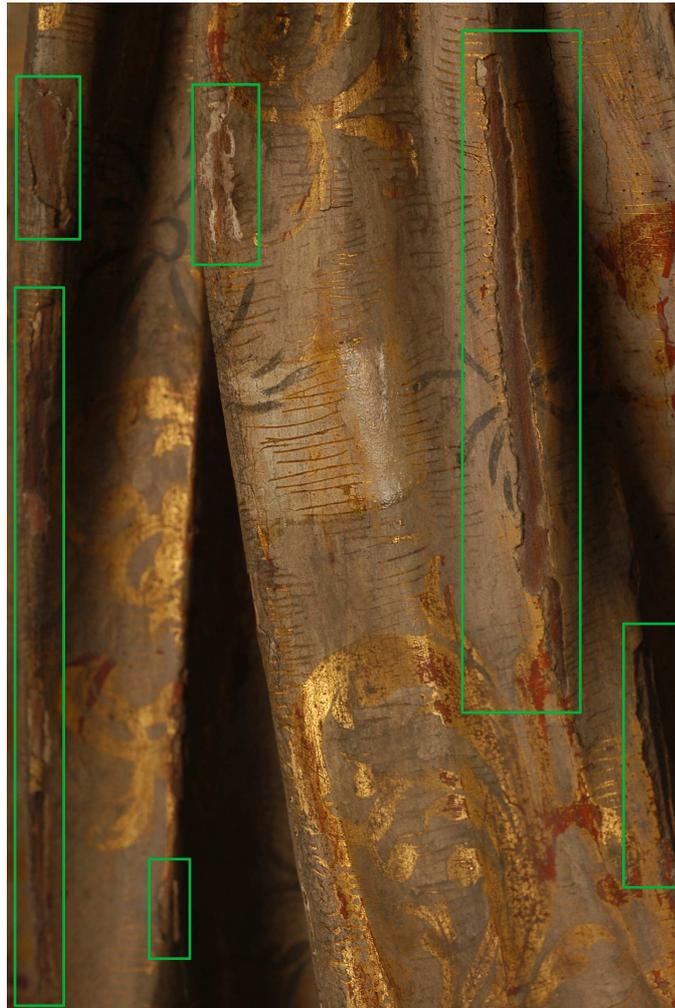
Figura II.13

Desprendimiento de estratos

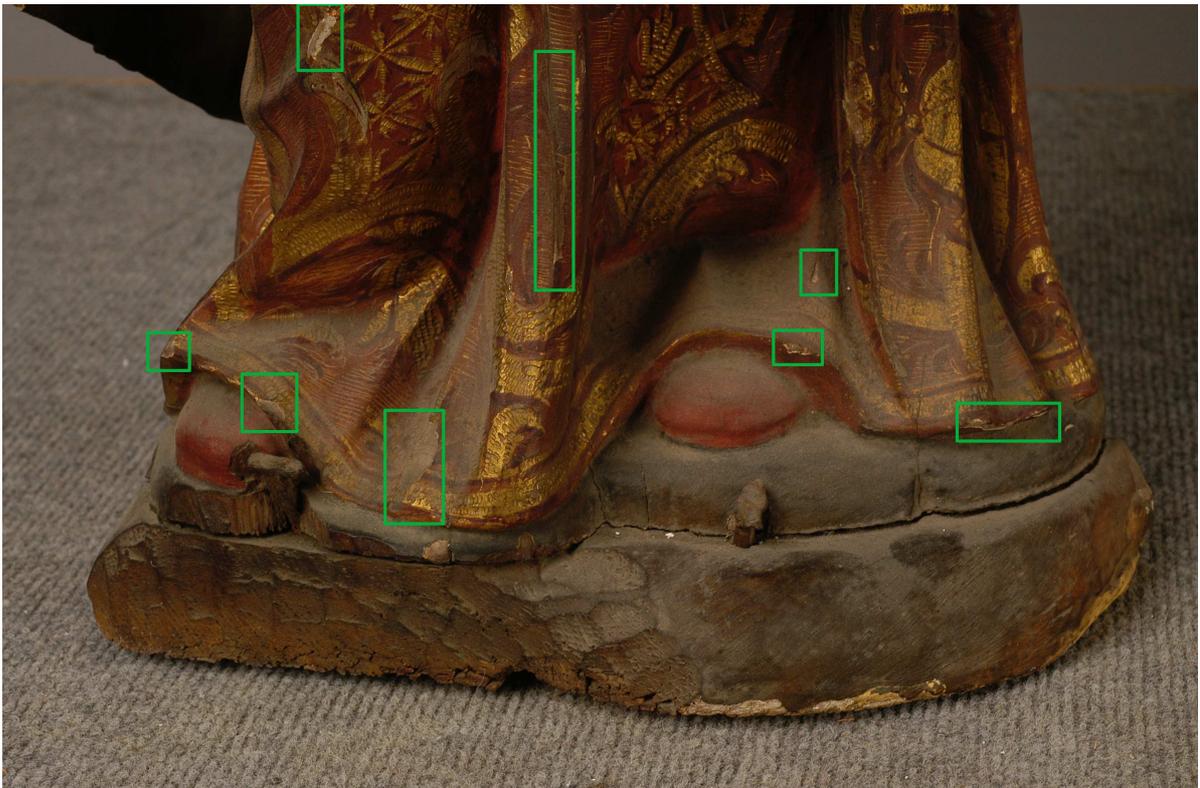
Figura II.14

Desprendimiento de estratos

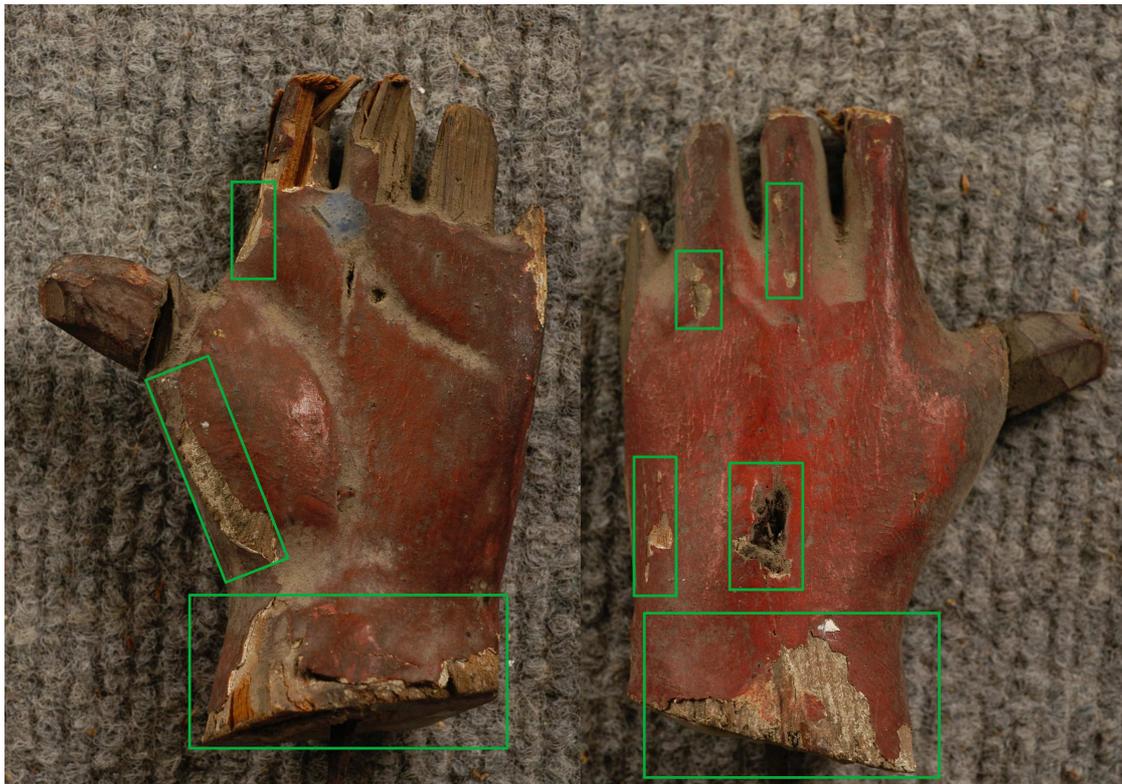
Figura II.15

Desprendimiento de estratos

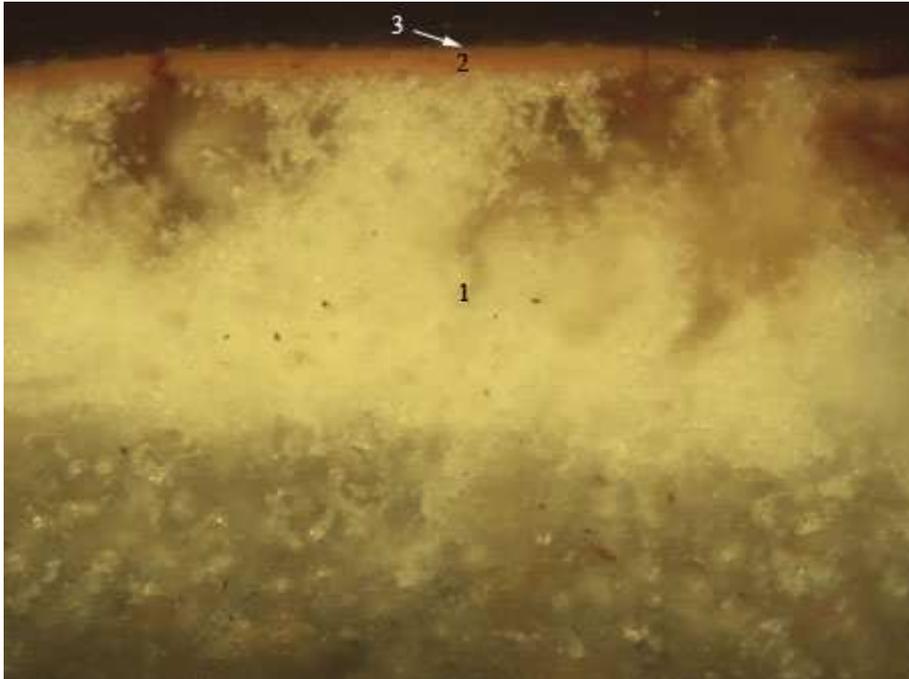
Figura III.2.2. Microfotografía obtenida al microscopio óptico con luz reflejada.

3) Capa final metálica. Su espesor es inferior a 5  $\mu\text{m}$ . Está constituida por una lámina de plata en la que también se han encontrado sulfuros de plata y cloruros de plata.
