INFORME DIAGNOSTICO Y  
PROPUESTA DE INTERVENCIÓN

**"SAN ANDRÉS"**  
**JOSÉ MAESTRE. 1723**  
**PALACIO DE SAN TELMO**

SEVILLA 2005

## **INFORME DIANOSTICO Y PROPUESTA DE INTERVENCIÓN DE LA IMÁGEN DE SAN ANDRÉS. PALACIO DE SAN TELMO. SEVILLA.**

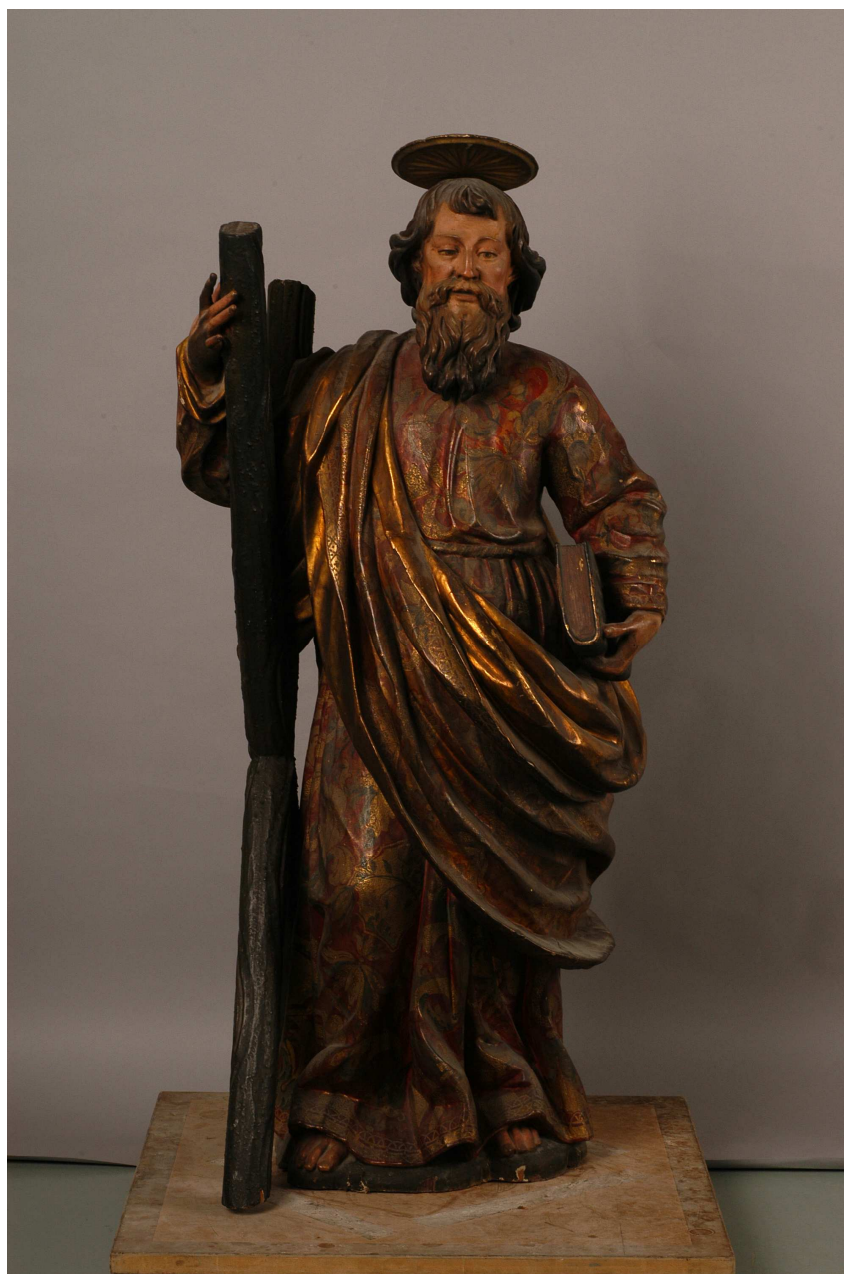
**Figura III.1**

**Estado de conservación inicial. Vista frontal.**

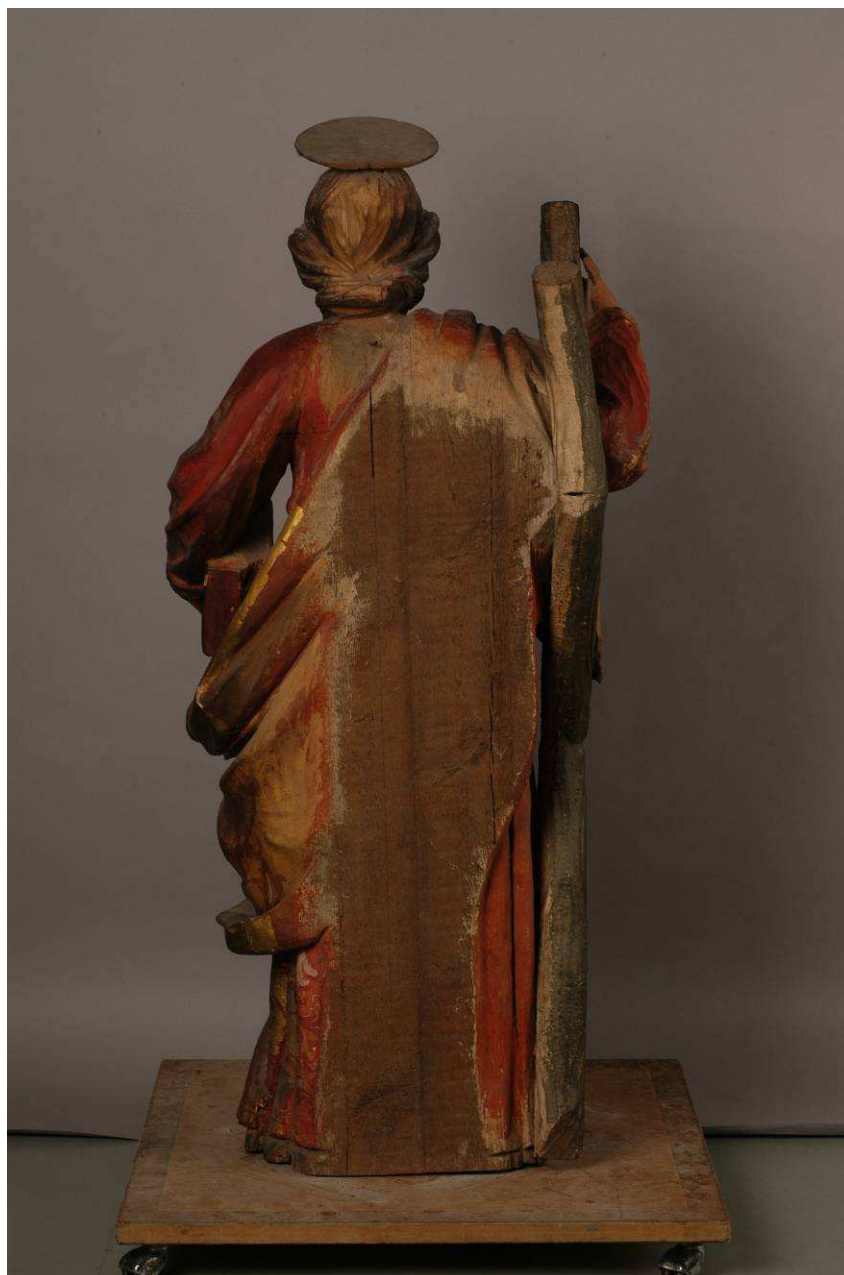
**Figura III.2**

**Estado de conservación inicial. Vista posterior.**

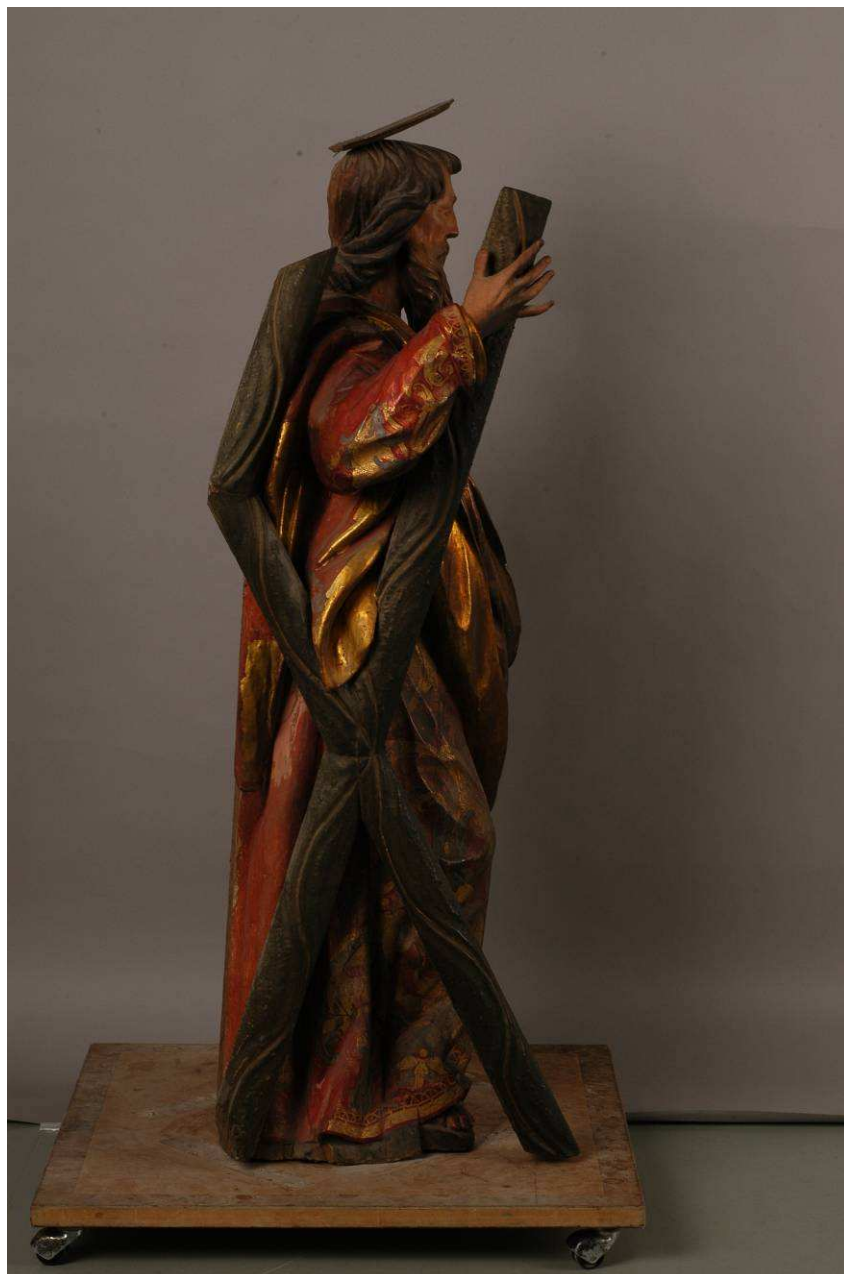
**Figura III.3**

**Estado de conservación inicial. Vista lateral derecha.**

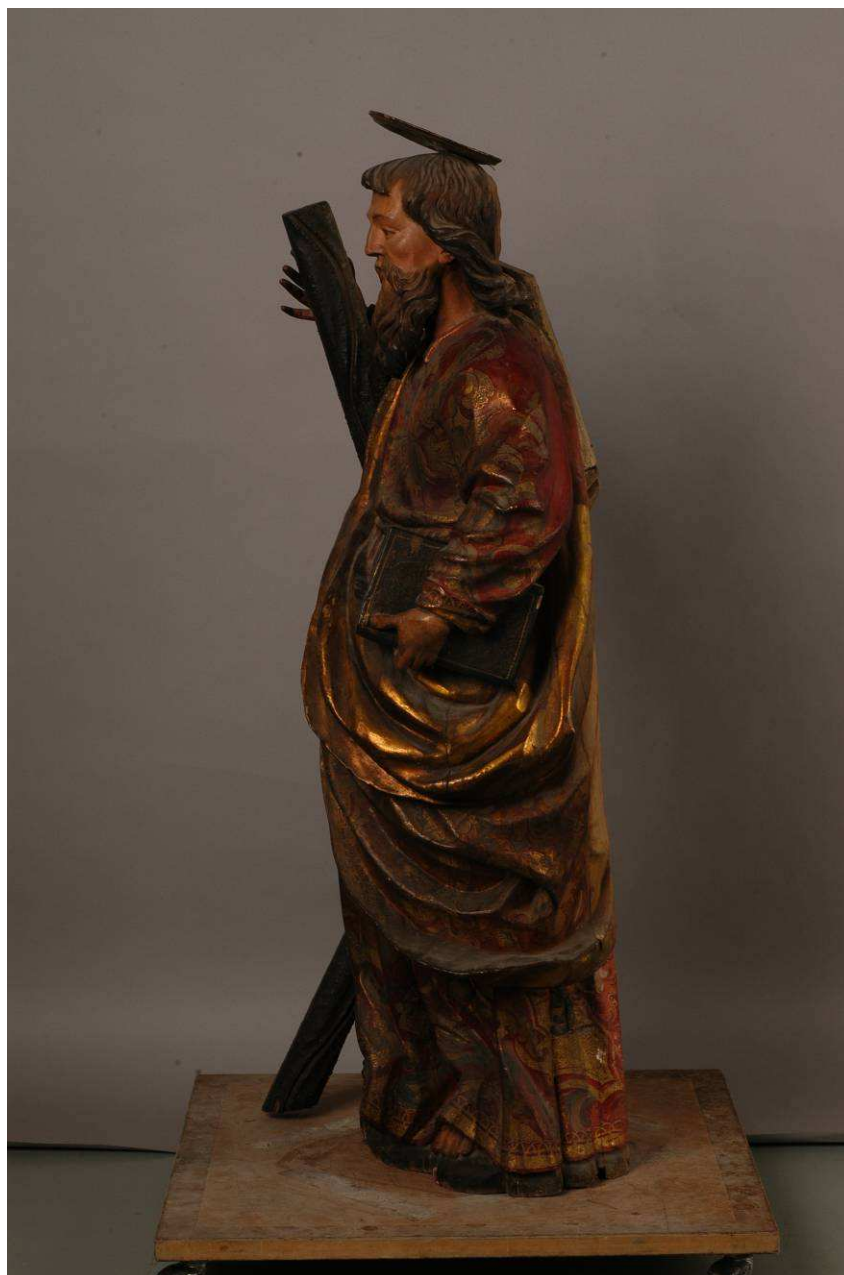
**Figura III.4**

**Estado de conservación inicial. Vista lateral izquierda.**

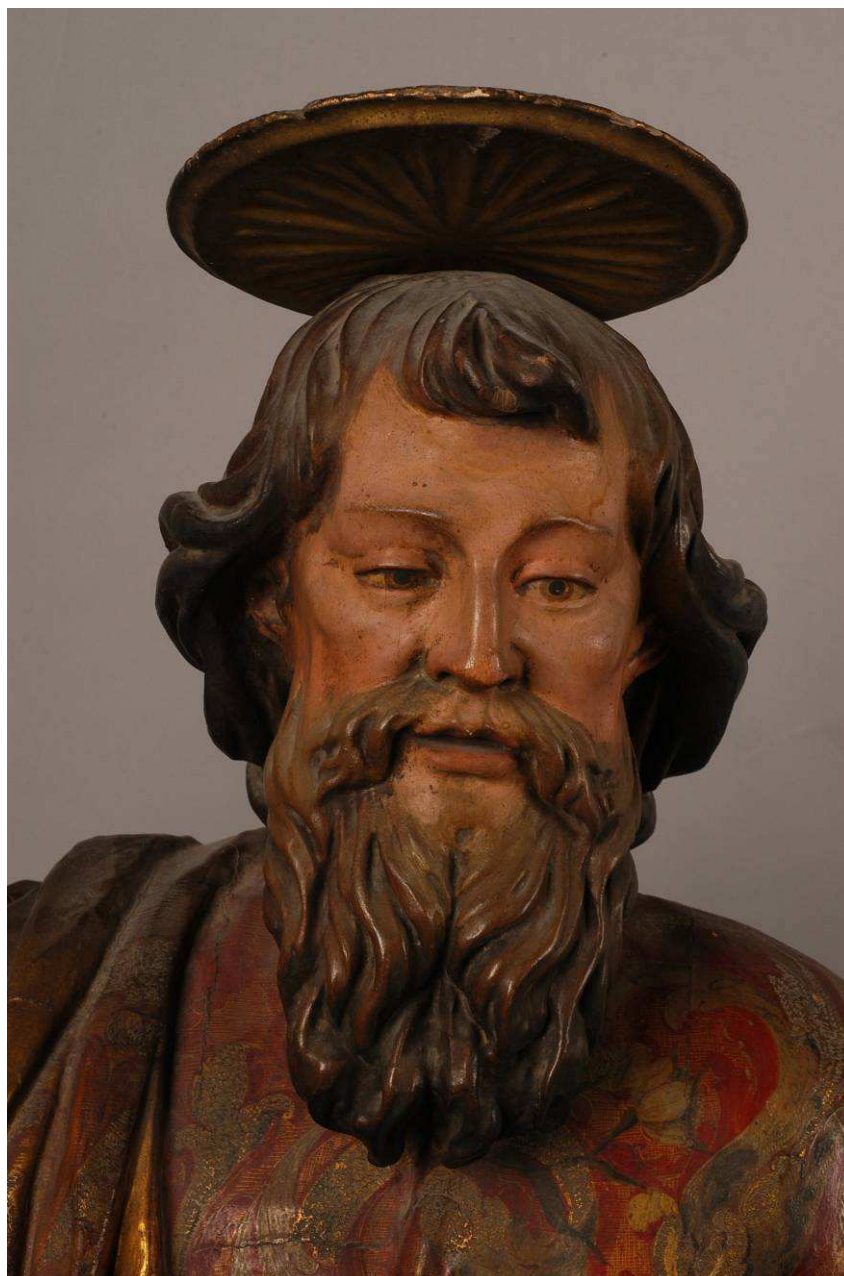
**Figura III.5**

El oscurecimiento general de la capa de color es consecuencia de la degradación de las capas de protección y/o realce de la policromía que han debido ser aplicadas a lo largo de su historia material, así como a una ingente acumulación de polvo.

La imagen presenta un excesivo oscurecimiento cromático a nivel general debido a la degradación natural de los materiales aplicados sobre la policromía, así como a la inaccesibilidad de la talla, que ha impedido unas labores de limpieza de polvo más frecuentes.

**Estado de conservación. Oscurecimiento general de la policromía.**

- Realización de un test de solubilidad para determinar el disolvente o la mezcla de éstos que permitan la limpieza integral de la policromía, recuperando el cromatismo original de la obra.

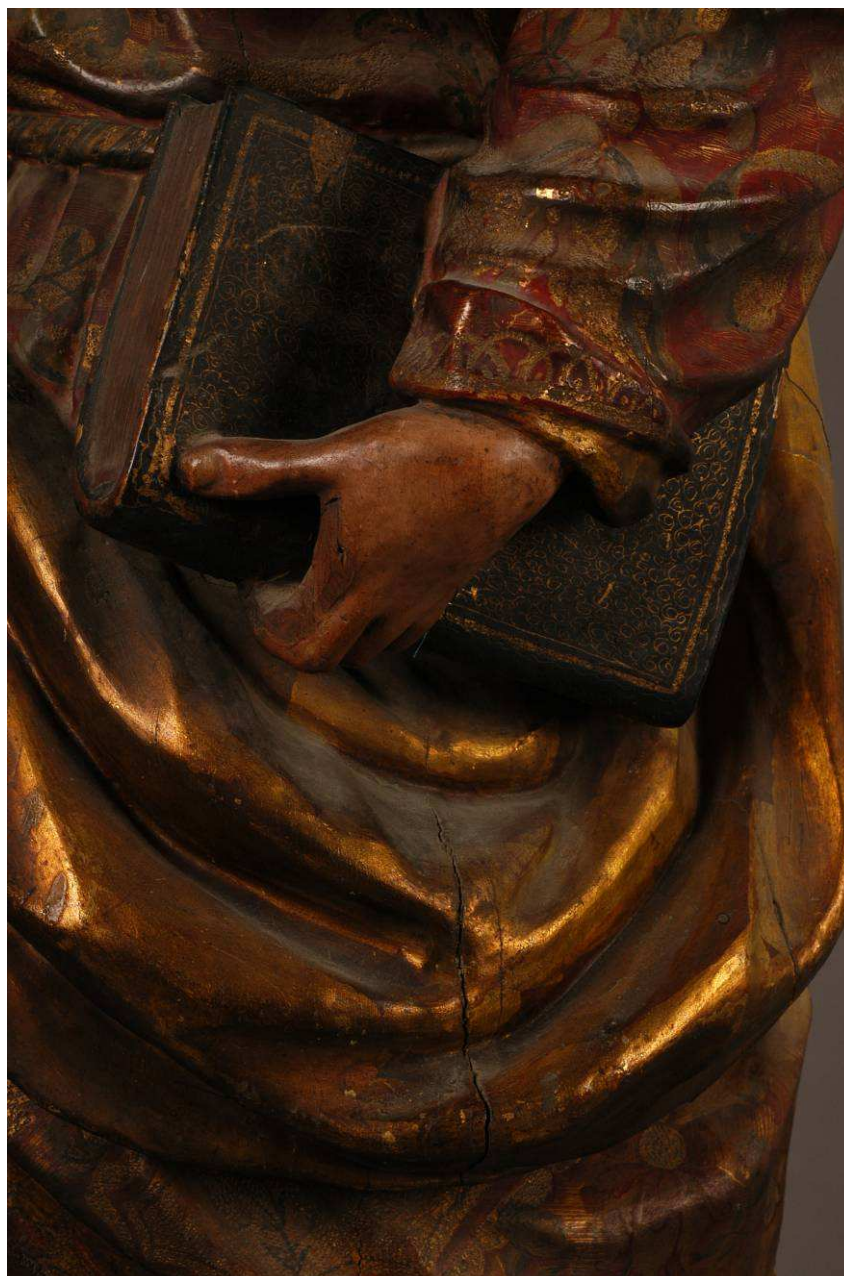
**Figura III.6**

Las grietas y fisuras observada son consecuencia directa de los movimientos de contracción y dilatación de las diferentes piezas de madera que conforman la talla, en algunos casos debido a fracturas y en otros a desajustes en las líneas de ensamblaje, en todos los casos su presencia repercute negativamente sobre los estratos pictóricos que las recubren.

- Pequeñas fisuras longitudinales en la base de la escultura, de forma ascendente.
- Fisura y separación de piezas en las tablas que conforman la zona posterior de la talla, afectando al cabello.
- Fisuras longitudinales en el lado izquierdo de la imagen, en concreto recorren las vueltas del manto en esa zona.
- Fisuras longitudinales en la zona frontal de la imagen, extendiéndose por el pliegue del manto.
- Fisuras en la base de los palos que conforman la cruz.
- Pequeñas fisuras recorren muchas zonas de la talla del cuerpo.

**Estado de conservación. Grietas y fisuras en los ensambles de las piezas de madera que conforman el manto.**

- Documentación fotográfica del proceso de restauración.
- Revisión de ensambles.
- Ajuste y consolidación de los ensambles que así lo requieran.
- Reensamblaje de piezas mediante adhesivos y espigas de madera.
- Consolidación y sellado de grietas, fisuras y agujeros.
- Eliminación de aquellos elementos metálicos que estén produciendo daños y sustitución de los mismos por espigas de madera.
- Reposición volumétrica de las pérdidas de madera.
- Colocación de un sistema en acero inoxidable para la sujeción del nimbo.

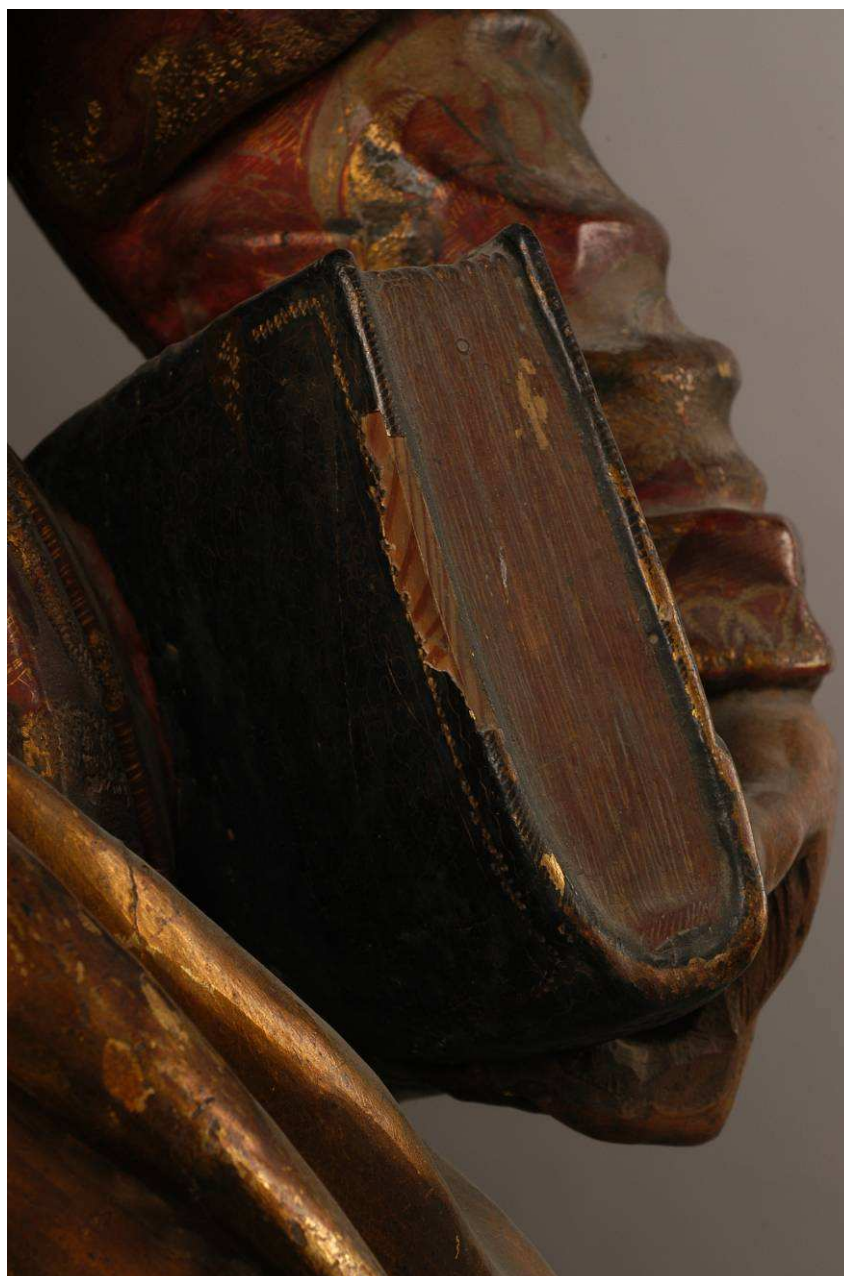
**Figura III.7**

Las pérdidas de adhesión se localizan en los bordes de las lagunas y fisuras en la policromía.

Las lagunas en la policromía van asociadas a las grietas, fisuras y pérdidas descritas en el soporte.

**Estado de conservación. Alteraciones en la capa de color.**

- Estucado y enrasado de las lagunas presentes con los mismos materiales que se identifiquen en el análisis de las muestras extraídas.
- Reintegración cromática de las lagunas de policromía con técnica reversible y estable como acuarelas y/o pigmentos al barniz, y criterio diferenciador.

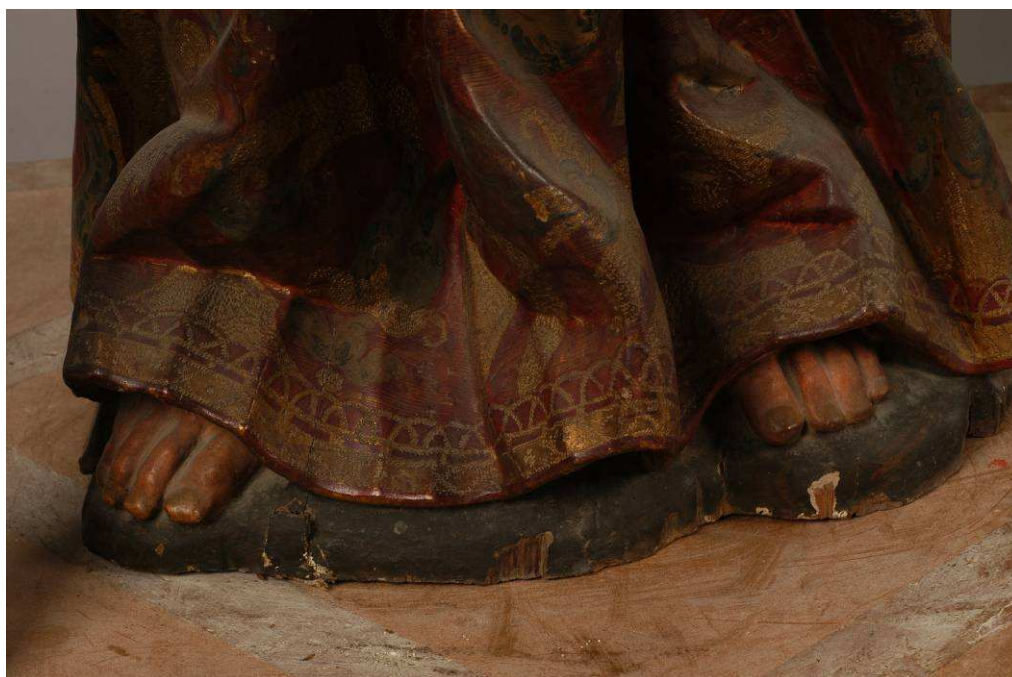
**Figura III.8**

**Estado de conservación. Alteraciones del soporte y la policromía.**

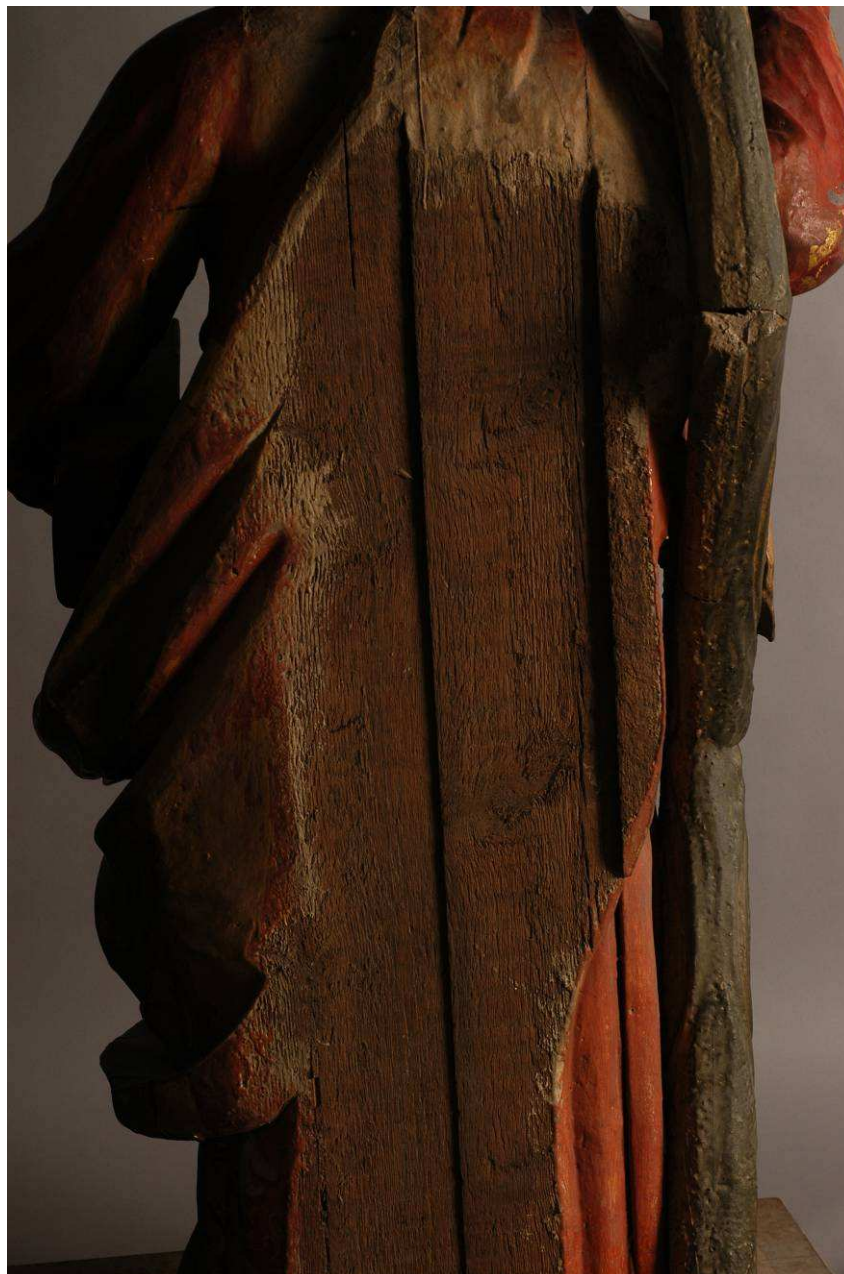
**Figura III.9**

**Estado de conservación. Fotografía con luz rasante.**

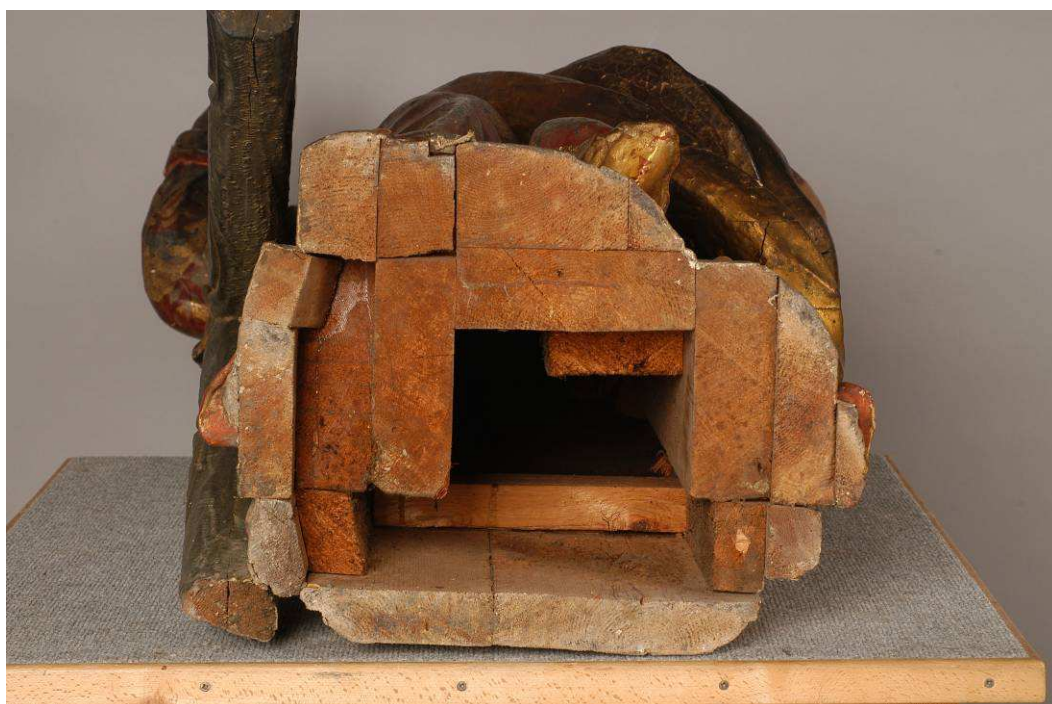
**Figura III.10**

En la base de la escultura tenemos acceso visual al interior de la talla, las principales piezas que sustentan al resto configuran al hueco interior una forma cuadrangular, por consiguiente la escultura está formada por al menos unas 20 piezas de madera de diferente escuadría.

La posibilidad de acceder visualmente al hueco interior de la escultura desde su base ha permitido constatar que las maderas y las uniones entre ellas se encuentran estables.

**Estado de conservación. Base de la escultura.**

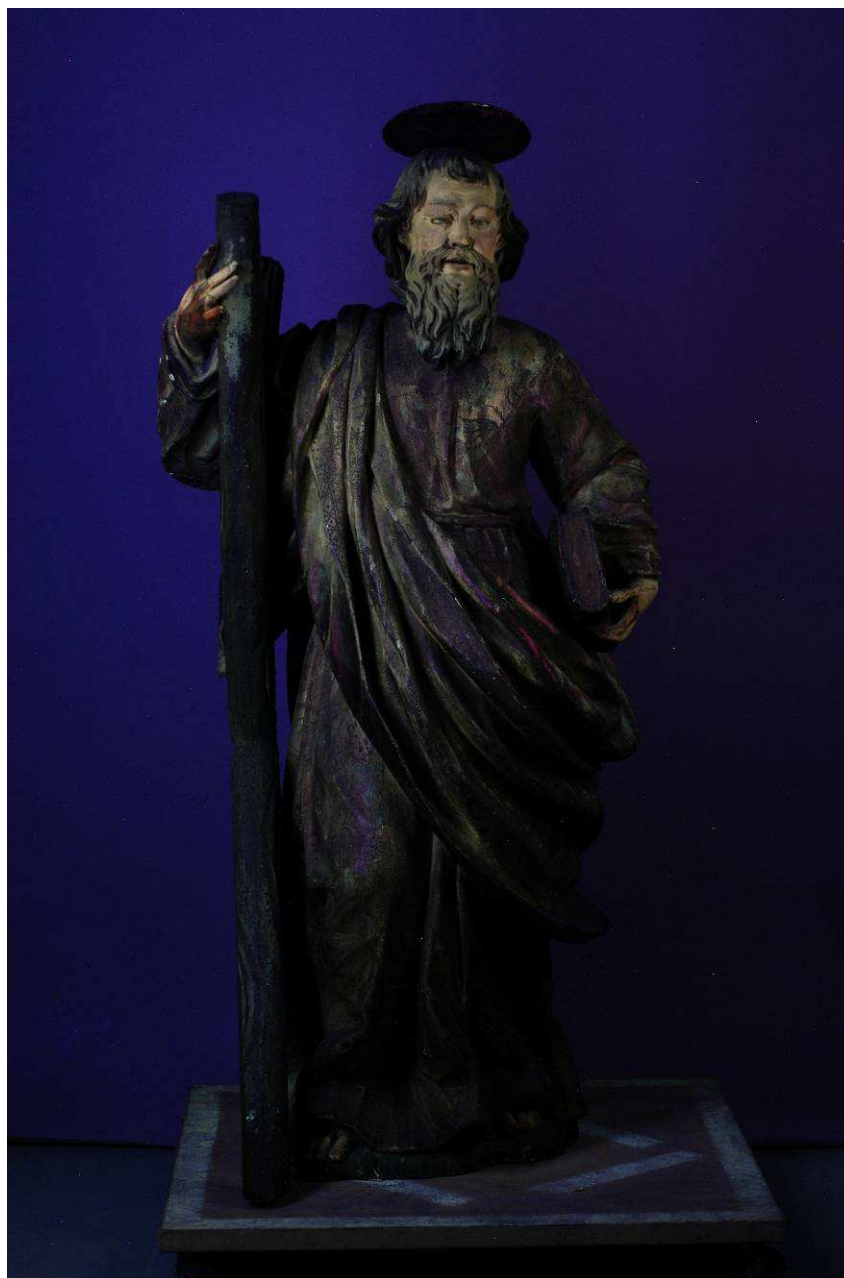
**Figura III.11**

**Estudio con luz ultravioleta. Vista general.**

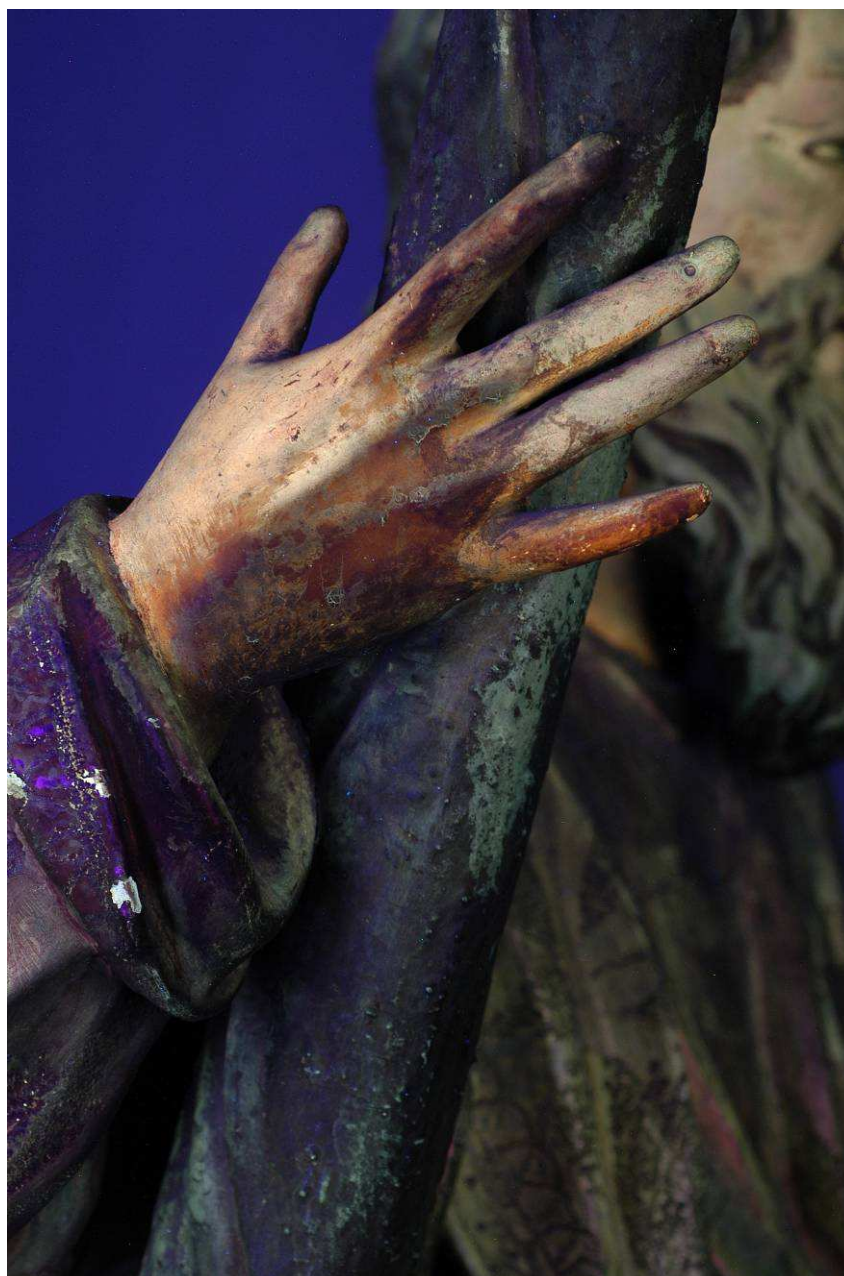
**Figura III.12**

El estudio realizado con luz ultravioleta pone de manifiesto la existencia de repintes en el dorso de la mano derecha, en el resto de la superficie pictórica la capa permanece continua sin destacar zonas intervenidas.

**Estudio con luz ultravioleta. Localización de repintes.**
