**PEANA DE BRONCE
PERTENECIENTE A LA ESCULTURA
EN BRONCE DENOMINADA
“LA FÉ VICTORIOSA”**

MARZO 2001

ÍNDICE

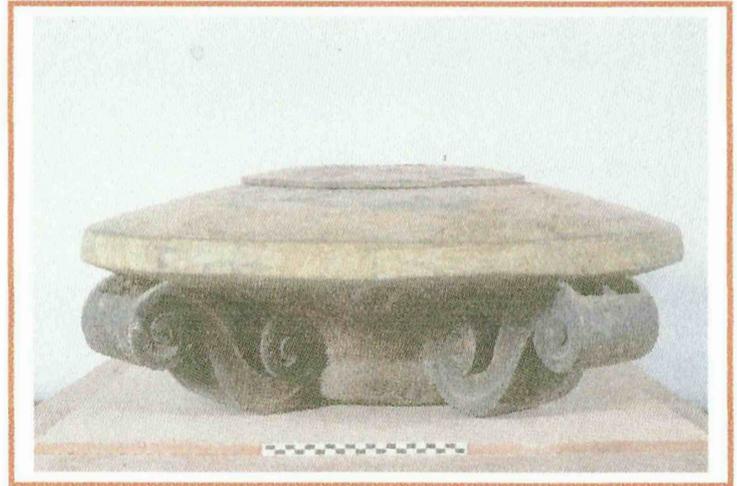
Vista general de la peana

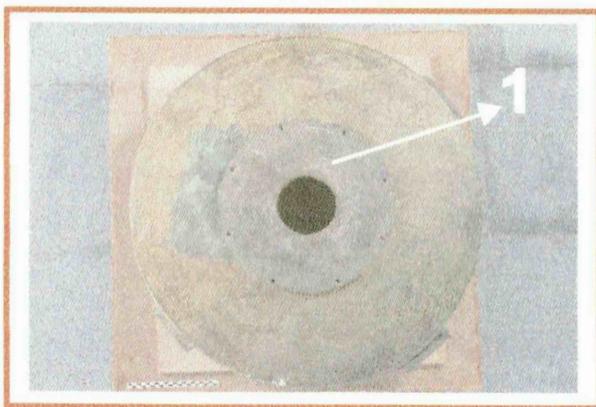
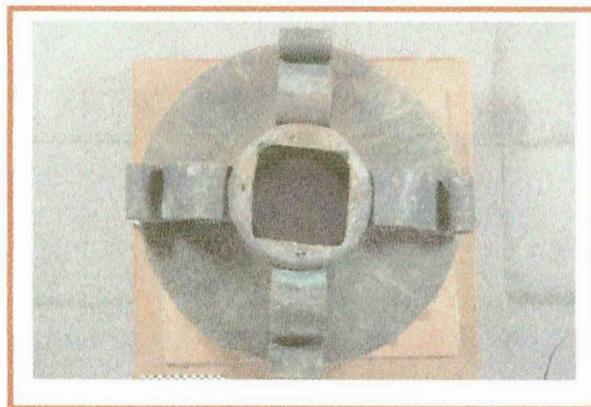
La cara anterior presenta una superficie uniforme con un agujero por donde penetra el vástago que sustenta la escultura. Presenta ciertos defectos en su realización como grietas.....

La cara posterior de la pieza presenta cuatro ménsulas, que sirven de soporte a la peana. Estas cuatro piezas se han fundido por separado y unido a la repisa, una vez trabajadas y rebajadas las zonas de contacto, por medio de cordones de soldadura de plomo.

Vista anterior y posterior de la peana

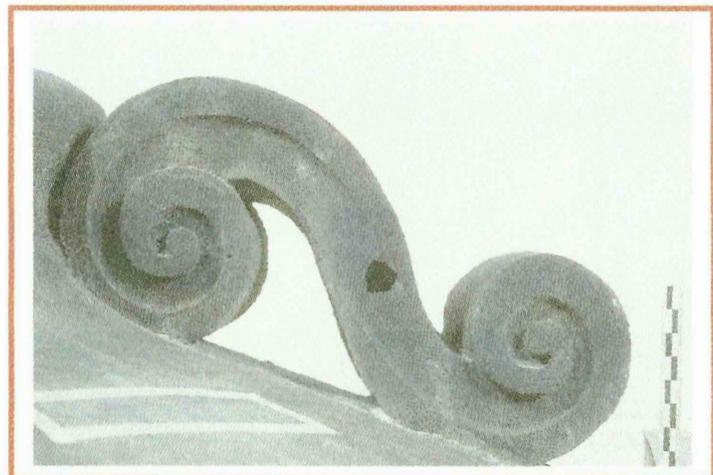
En cuanto a las ménsulas parecen haber sido realizadas en distintos moldes, no siendo ninguna de las cuatro piezas macizas. Su decoración es a partir de volutas que se enrollan sobre si mismos y están enfrentadas. El acabado superficial de las cuatro ménsulas, es mucho más delicado que el tratamiento final que presenta la superficie de la peana.

Detalle de una de las ménsulas que soportan la peana

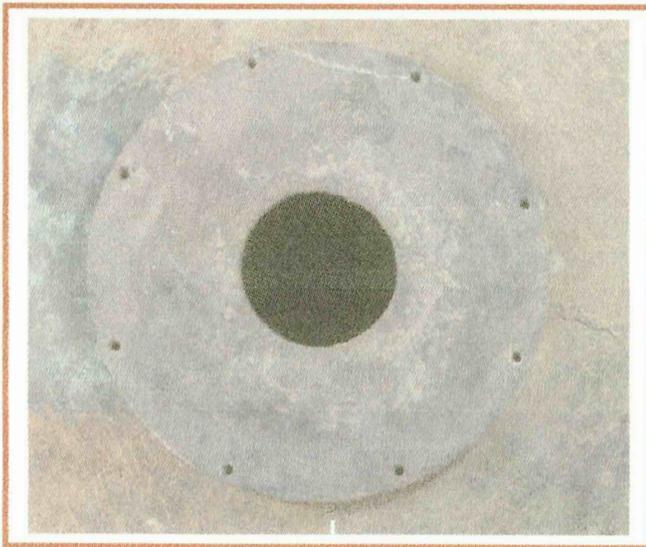
Boca de la peana con arandela de refuerzo.

La boca de la peana esta cubierta por una arandela de bronce, para reforzarla, ajustarse al vástago que sustenta la escultura y dar una cierta estanqueidad a la pieza, ya que este agujero no se ajusta perfectamente al vástago de hierro. Para que la unión de la arandela con la peana, sea más efectiva le han aplicado recientemente resina epoxidica.

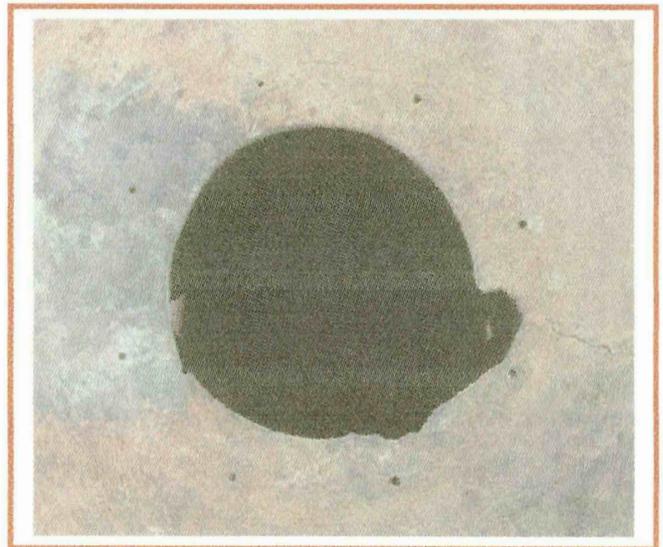
- La superficie del anverso de la pieza presenta suciedad acumulada, escorrentias de color marrón, óxidos de hierro, producidas por la oxidación de la estructura interna de la escultura, que es de hierro. Así mismo esta cara superior presenta algunas fracturas producidas posiblemente por fallos en la fundición o por la acción del vástago de hierro que la atraviesa. El agujero por donde pasa dicho vástago de hierro esta deteriorado en su perímetro. Presenta esta zona restos de resinas epoxidicas.

Boca de la peana sin la arandela. Detalle de la rotura del perímetro del círculo

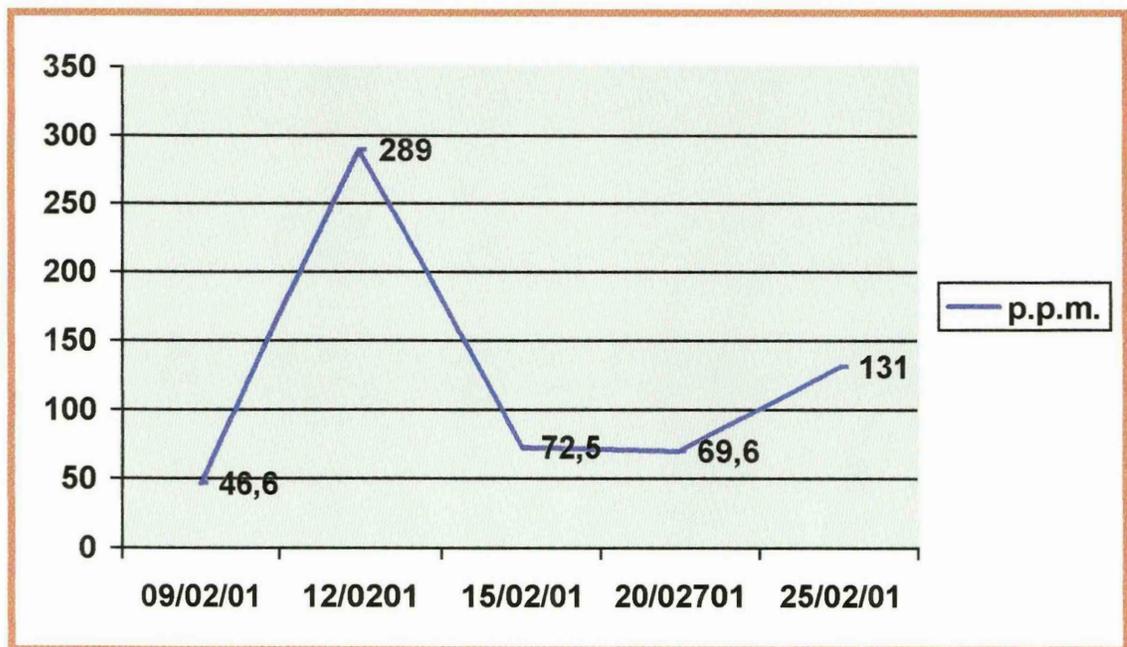
GRÁFICO DE SEGUIMIENTO DE DECLORURACIÓN DE LA PEANA PERTENECIENTE A LA ESCULTURA DENOMINADA "LA FE VICTORIOSA"

La peana presentaba focos de corrosión activa en determinadas zonas del exterior de la pieza y sobre todo se desarrollaron en el interior. Por tanto se inicio el proceso de

decloración y se procedió a su eliminación por medio de una papeta (pasta de celulosa, agua desmineralizada, alcohol etílico y jabón neutro) para la eliminación de los iones Cl^- y de otras sales solubles. El tratamiento de decloración ha durado unos dos meses, hasta que los valores que se obtuvieron del test de conductividad fueron muy bajos.

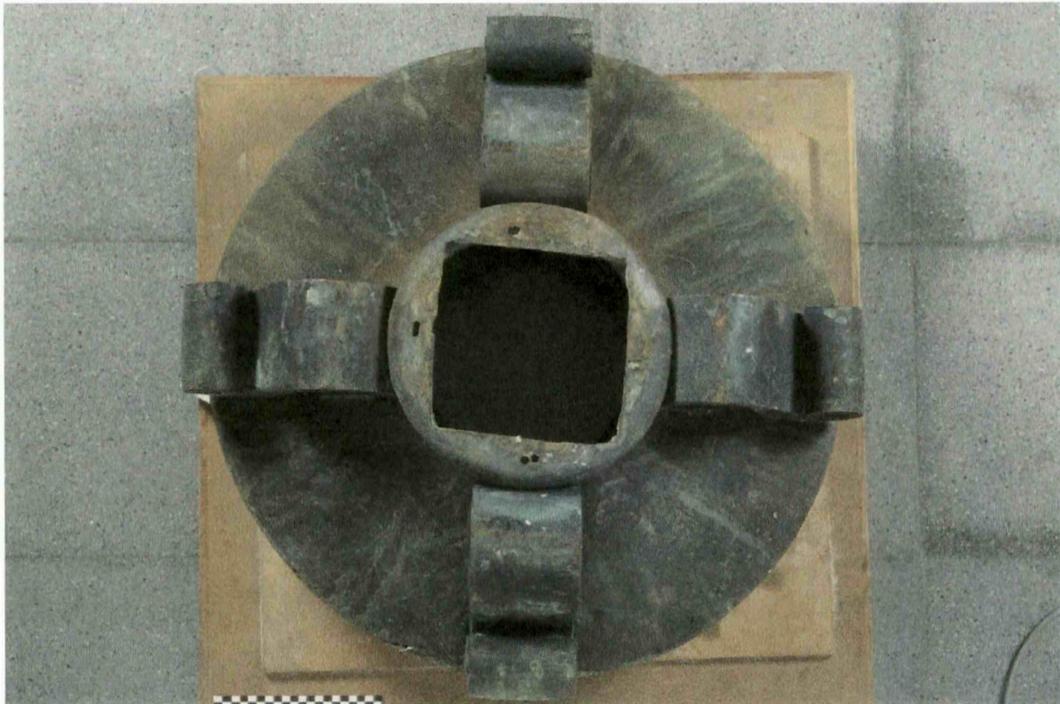
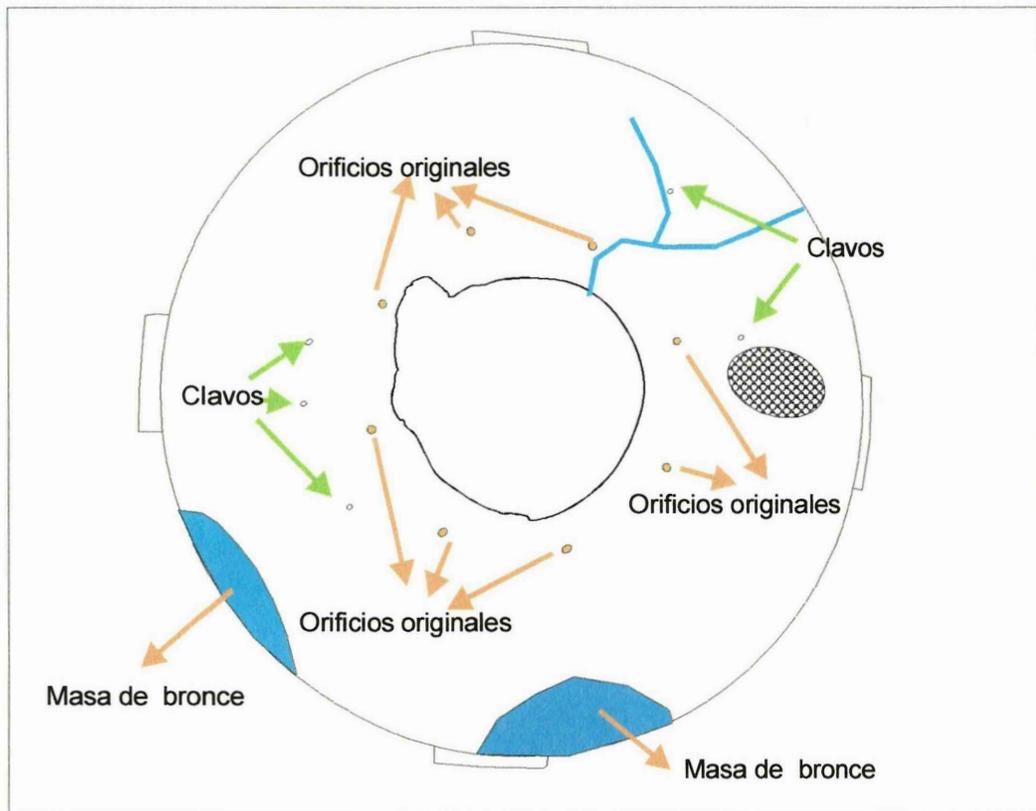
Gráfico 1
Datos técnicos

Clavos

Orificios originales

Huellas de herramientas

Lagunas, poros

Rebasas fundición

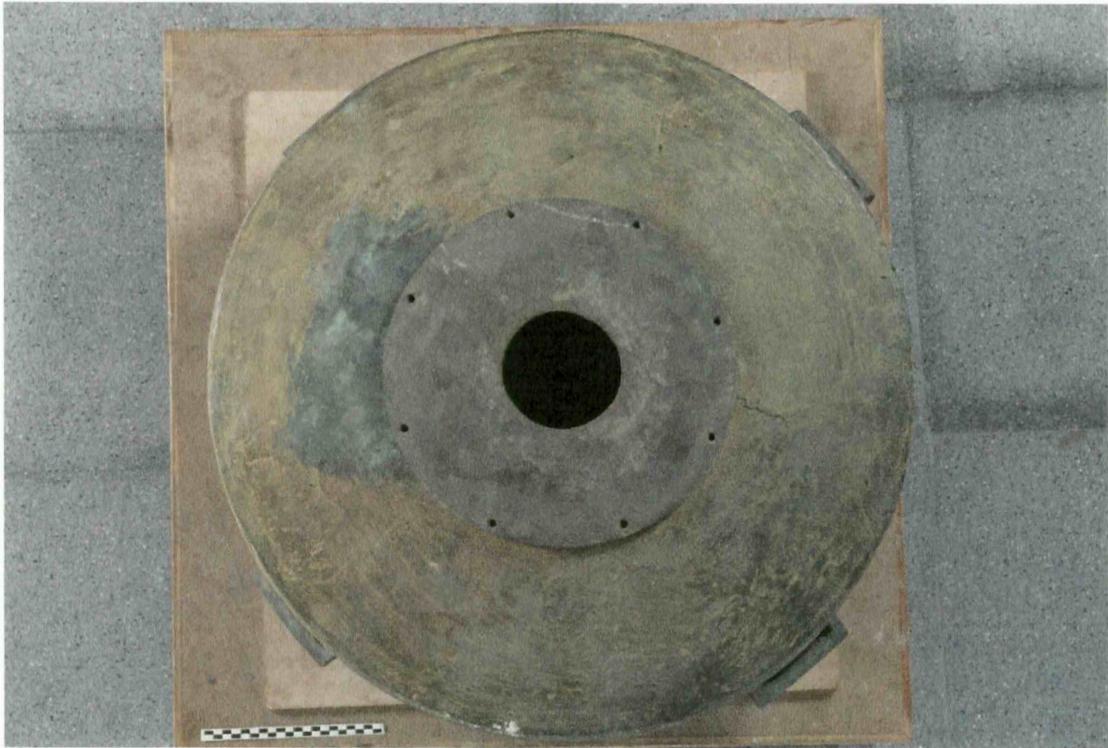
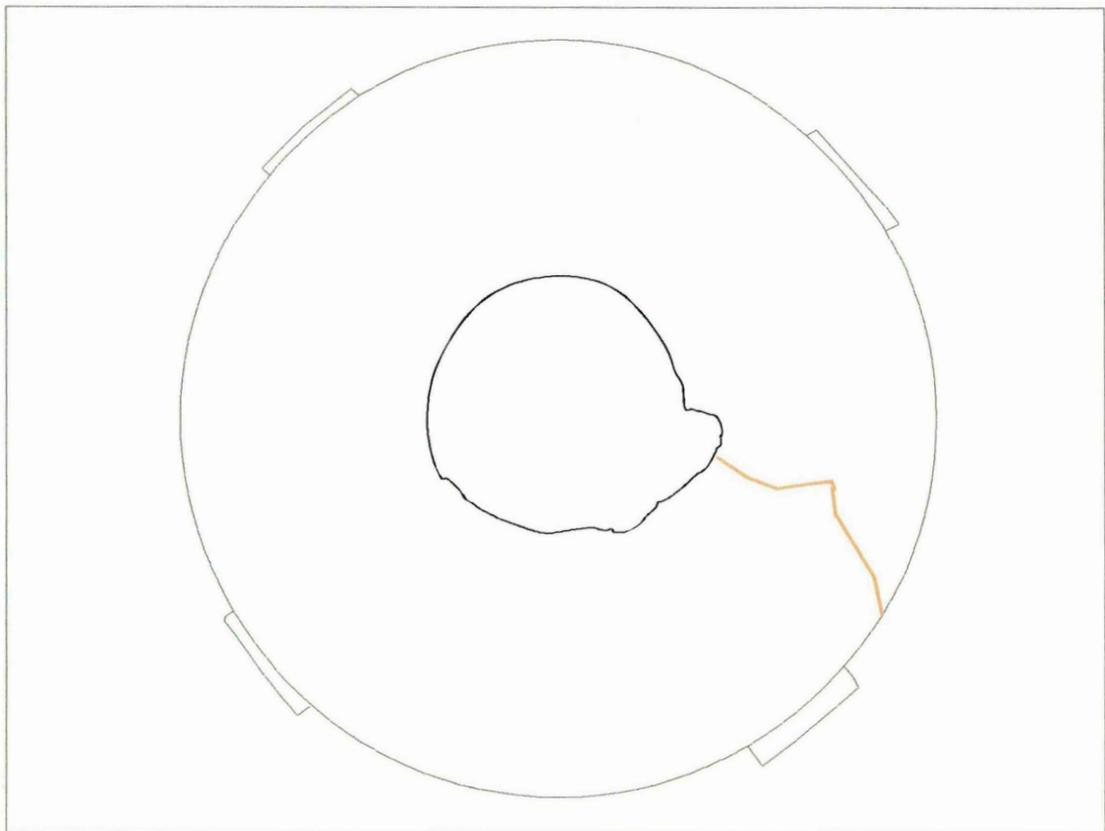
Gráfico 6
Estado de conservación
Alteraciones del soporte

Fracturas, grietas y fisuras

Lagunas

Pérdidas de volumen

Deformaciones estructurales

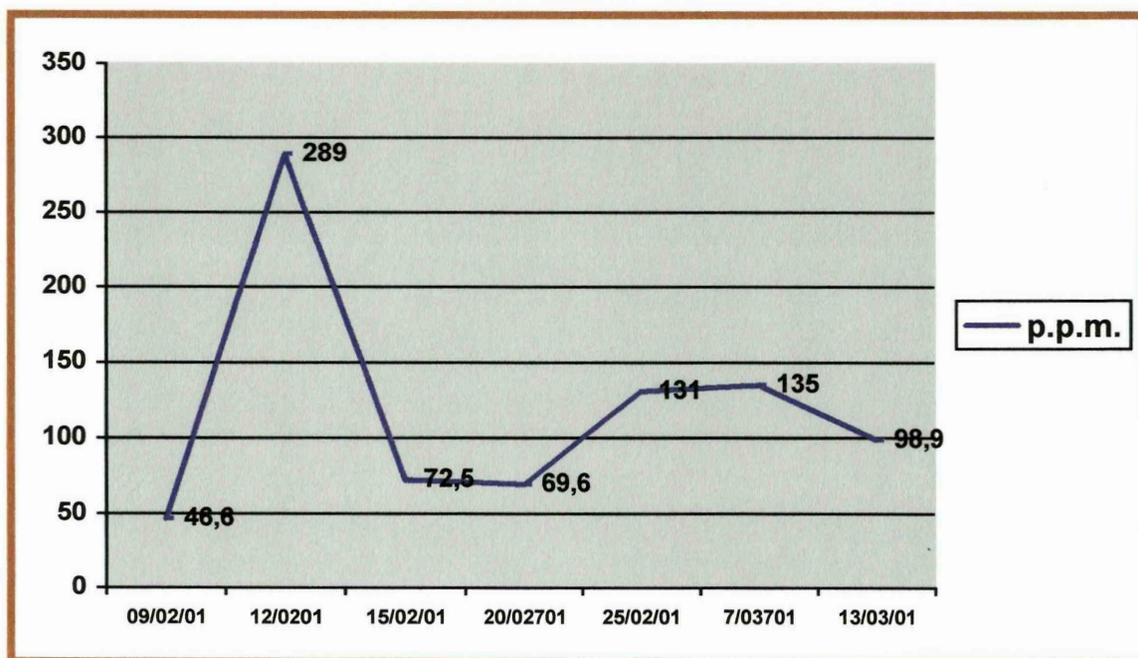
GRÁFICO DE SEGUIMIENTO DE ELIMINACIÓN DE SALES SOLUBLES DE LA PEANA ELEMENTO PERTENECIENTE A LA ESCULTURA DENOMINADA “EL TRIUNFO DE LA FE VICTORIOSA”

Int. Superior	1	2	3	4	5	6	7
Peana	9/02/01	12/02/01	15/02/01	18/02/01	23/02/01	7/03/01	13/03/01
P.p.m.	46,6	289	72,5	69,6	131	135	98,9
μS/cm	87,6	525	143,2	129,7	245	253	185
