MEMORIA FINAL DE INTERVENCIÓN

***ANGEL PASIONARIO 2. BARTOLOMÉ  
GARCÍA DE SANTIAGO, 1724.***

RETABLO DE SANTO TOMÁS DE AQUINO.  
PALACIO DE SAN TELMO, (SEVILLA).

Noviembre, 2006.

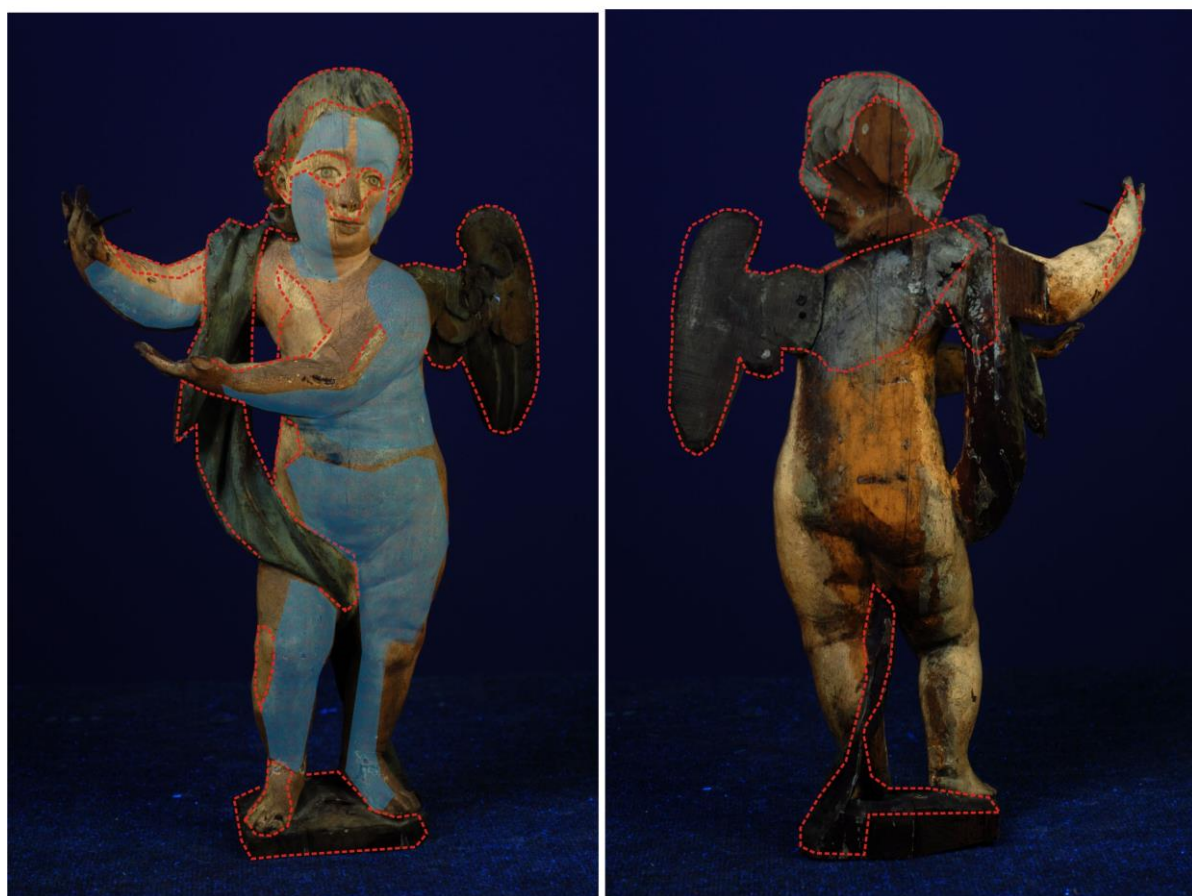
Figura 2.3.

En el examen de la escultura con luz ultravioleta se aprecian acumulaciones del estrato de barniz repartido de forma muy irregular. La capa de suciedad y barniz no permiten detectar con claridad la presencia de repintes sobre la policromía. Se aprecian fluorescencias de tonalidad verdosa de la capa de barniz sobre los cabellos, peana, alas y tela. (Ver documentación gráfica: Figura 2.1)

ESTUDIO CON RADIACION ULTRAVIOLETA :

Fluorescencia estrato de barniz.

Repintes

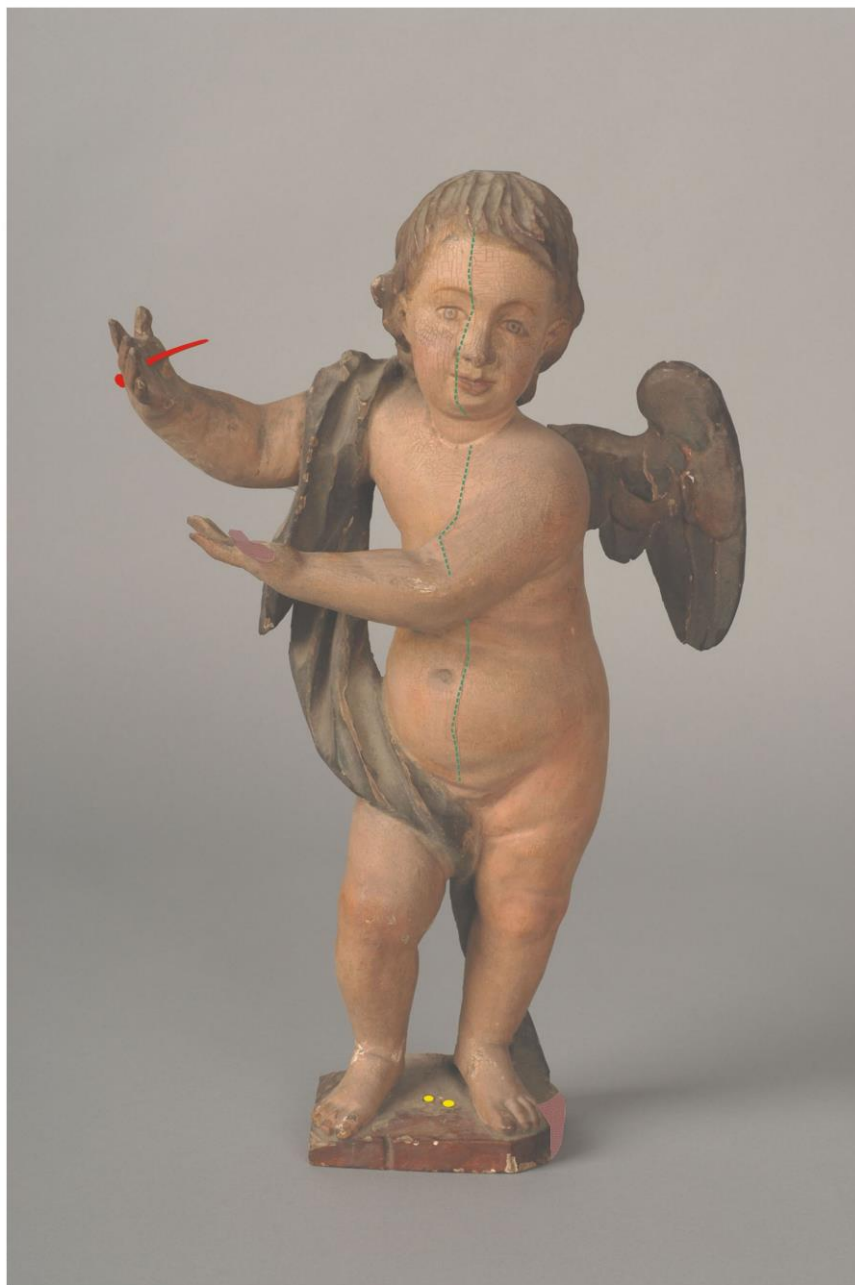
Figura 2.4.

El soporte presenta grietas y fisuras longitudinales en el anverso desde el rostro al vientre y en el reverso recorriendo desde cabeza a la espalda. Estas alteraciones se han producido por los movimientos naturales de contracción y dilatación de la madera.

Las pérdidas de soporte lígneo más importantes se han originado en la base (lateral izquierdo y reverso), ya que afectan a la estabilidad de la escultura. Pérdida del dedo pulgar de la mano izquierda y de prácticamente la totalidad del volumen del ala derecha.

La base de la escultura presenta orificios, seguramente originados por el sistema de sujeción al retablo.

En el soporte de la base se ha detectado la existencia de orificios y galerías originados por un ataque biológico de insectos xilófagos, inactivo en la actualidad.

ESTADO DE CONSERVACIÓN SOPORTE: Grietas. .... Pérdidas ■  
Fisuras - - - - - Clavos de forja ✂  
Orificios ●

- Aspirado de la suciedad superficial.
- Consolidación material de las grietas mediante la introducción de finas chirlatas de madera de cedro curado, utilizando como adhesivo acetato de polivinilo. En las fisuras más finas se introducirá como material de relleno serrín tamizado de cedro y acetato de polivinilo, así como en los orificios de menor tamaño.
- Reintegración volumétrica de las pérdidas de soporte existente en la base de la escultura mediante el encolado de piezas de madera de cedro curado y posterior talla siguiendo la misma dirección de la beta que la madera original.

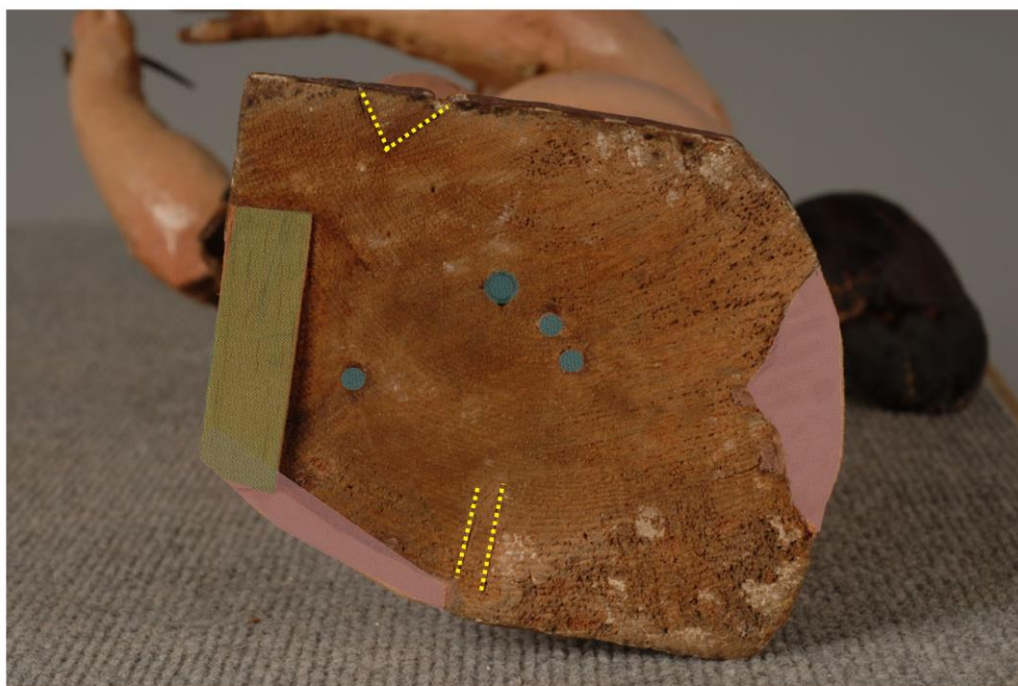
Figura 2.6.

ESTADO DE CONSERVACIÓN : Orificios. ● Pérdidas ■  
Intervenciones ■ Grietas .....  
(cuña añadida)

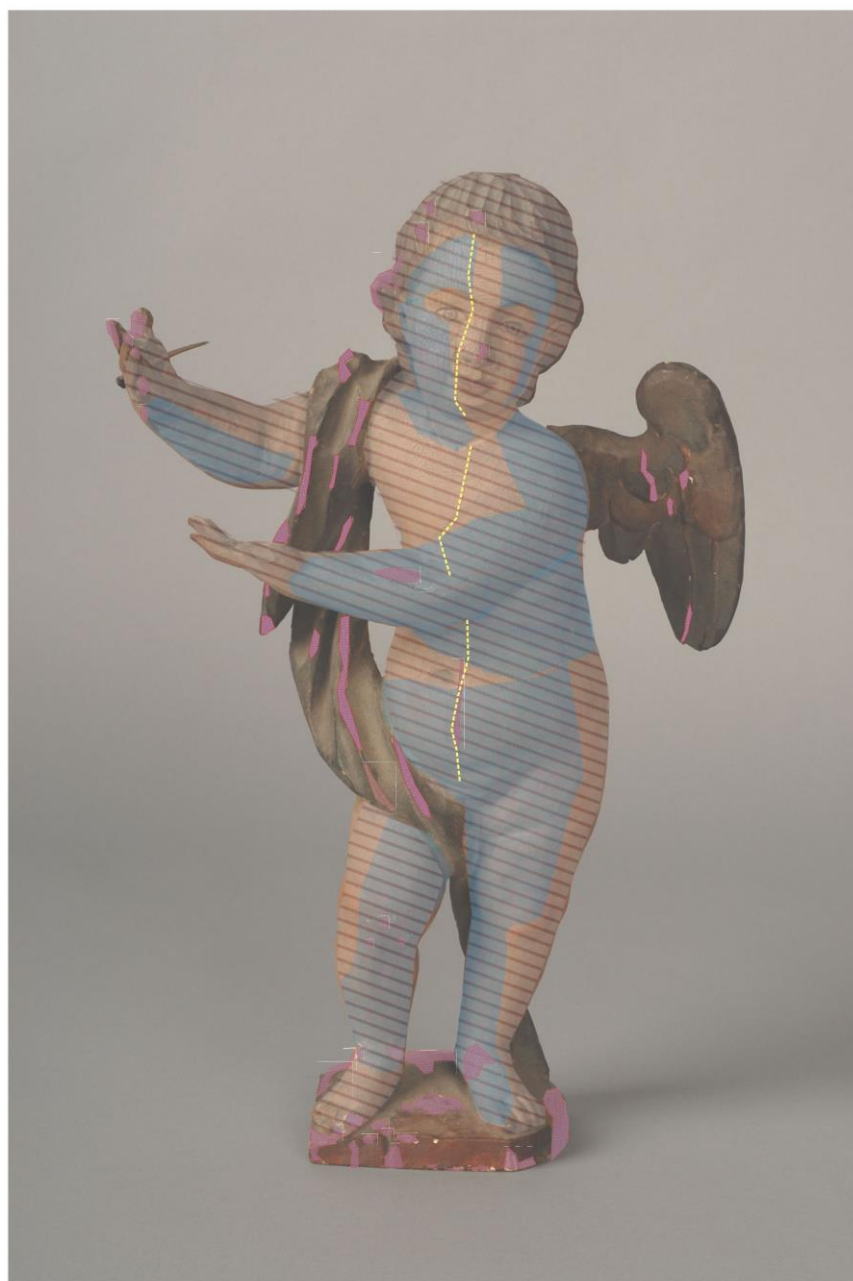
Figura 2.7.

La superficie policroma presenta en las carnaciones repintes generalizados recubriendo gran parte de la superficie.

La policroma presenta problemas de adhesión en los bordes de las lagunas y fisuras repartidas por toda la escultura.

Las pérdidas de preparación y película de color más significativas afectan a los volúmenes más sobresalientes de la talla. El mayor número de lagunas se localizan en el paño, dedos y base de la escultura.

ESTADO DE CONSERVACIÓN REPOLICROMÍA: Pérdidas  
Repintes  
Craquelados

Falta de adhesión  
Grietas y fisuras

- Limpieza de la suciedad superficial mediante aspirado y brocha suave.
- Fijación de las zonas con problemas de adhesión. Tras verificar la resistencia de la policromía al medio acuoso, se aplicará sobre el papel japonés un adhesivo de cola animal y ligera presión con calor controlado.

- Reintegración del estrato de preparación con materiales afines al original (estuco de cola de conejo y sulfato cálcico).
- Reintegración cromática de las lagunas de policromía con técnica reversible (acuarela) y diferenciable (rayado). Después del barnizado se finalizará la reintegración con pigmentos al barniz (maimieri).

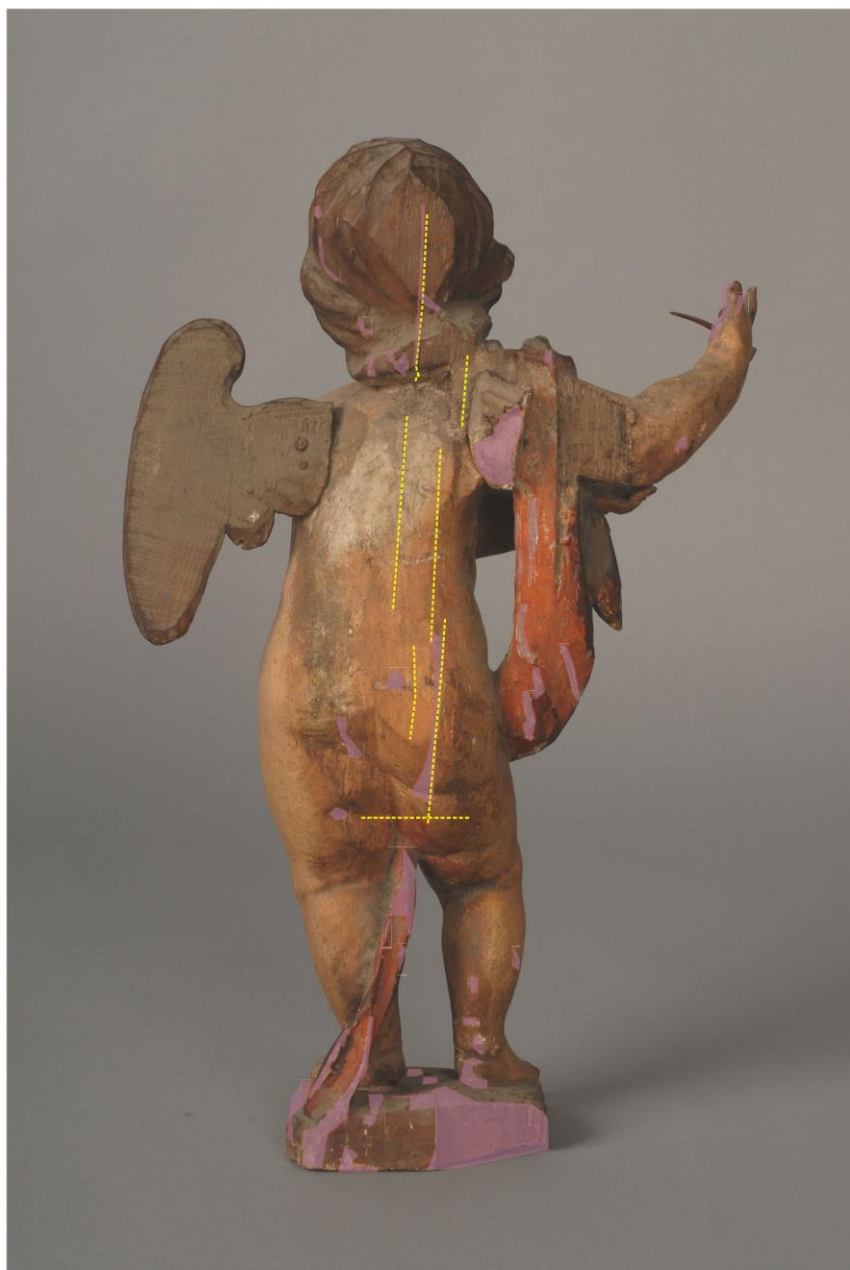
Figura 2.8.

Los exámenes realizados han revelado que la escultura ha sido intervenida a nivel policromo con anterioridad. Se han detectado repintes que recubren gran parte de la encarnadura (Ver Documentación gráfica: Figura 2.8)

ESTADO DE CONSERVACIÓN REPOLICROMÍA: Pérdidas

Falta de adhesión

Grietas y fisuras

- Se ha realizado un test de solubilidad sobre las superficie policroma, para encontrar el método de limpieza más adecuado. Tras las pruebas realizadas en la carnación los mejores resultados se han obtenido realizando una primera fase de limpieza mediante saliva artificial y goma de borrar de dureza blanda. Una vez localizadas las zonas de repintes, se obtuvieron buenos resultados para su eliminación mediante la aplicación de gel de alcohol y acetona. El irregular estrato de barniz se elimina de forma idónea con alcohol y acetona.

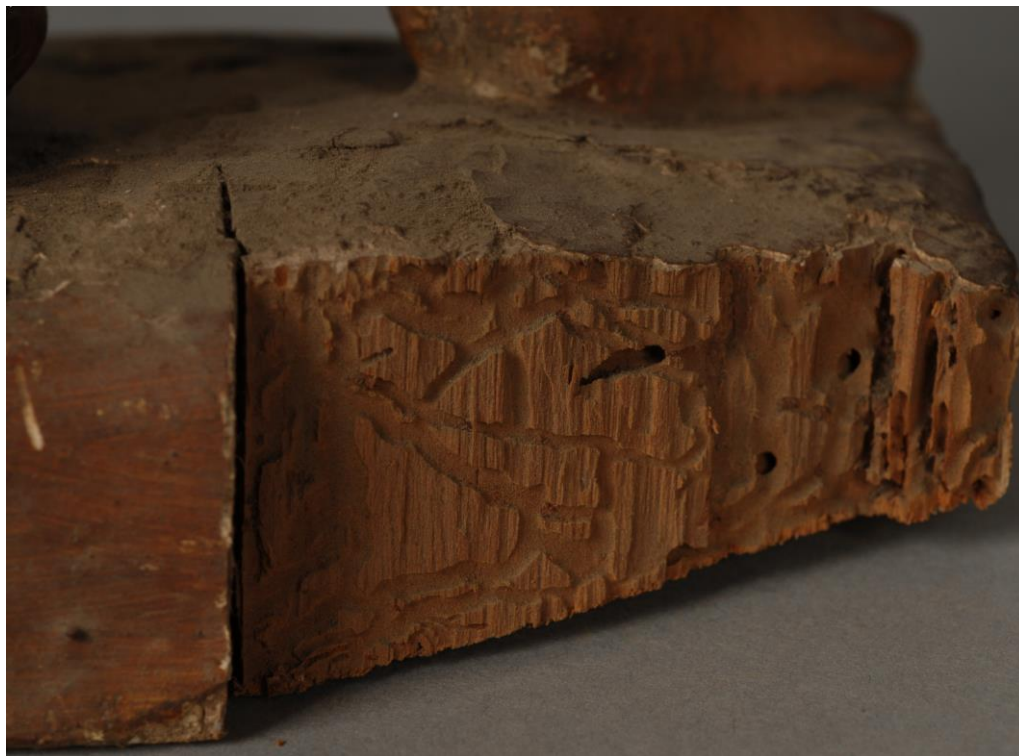
La base de la escultura, tallada en madera de pino (*Pinus sylvestris* L.), presenta una serie de galerías y orificios de salida característicos de insectos xilófagos (Figura 1).

Los orificios de salida, de sección circular y un diámetro que oscila entre 1 y 3 mm., y las características de la carcoma recogida (Figura 2) permiten determinar que el ataque ha sido debido a xilófagos de la familia de los **Anóbidos** (Orden Coleoptera), probablemente ***Anobium punctatum***.

Figura 1. Galerías y orificios en la base de la escultura (Foto: J.M. Santos).

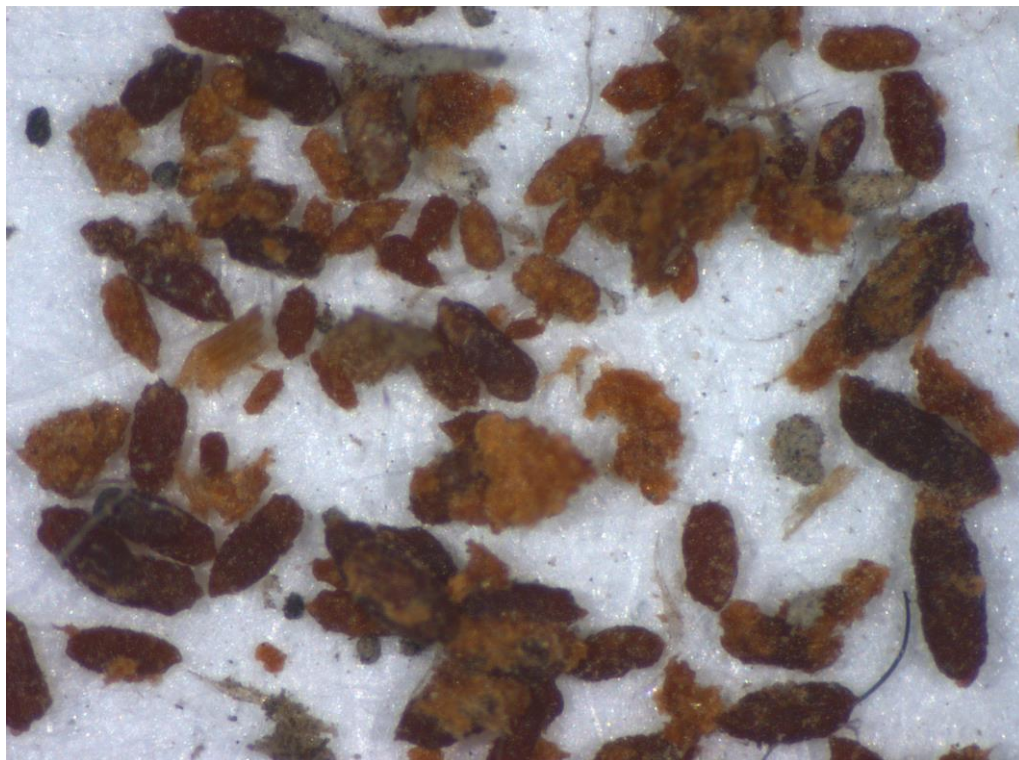
Figura 2. Carcoma vista al estereomicroscopio, 20x. (Foto: V. Menguiano).
