MEMORIA FINAL DE INTERVENCIÓN

CRUCIFICADO
SIGLO XVII

RETABLO DEL SANTO CRISTO. PALACIO DE
SAN TELMO, (SEVILLA).

Abril, 2006.

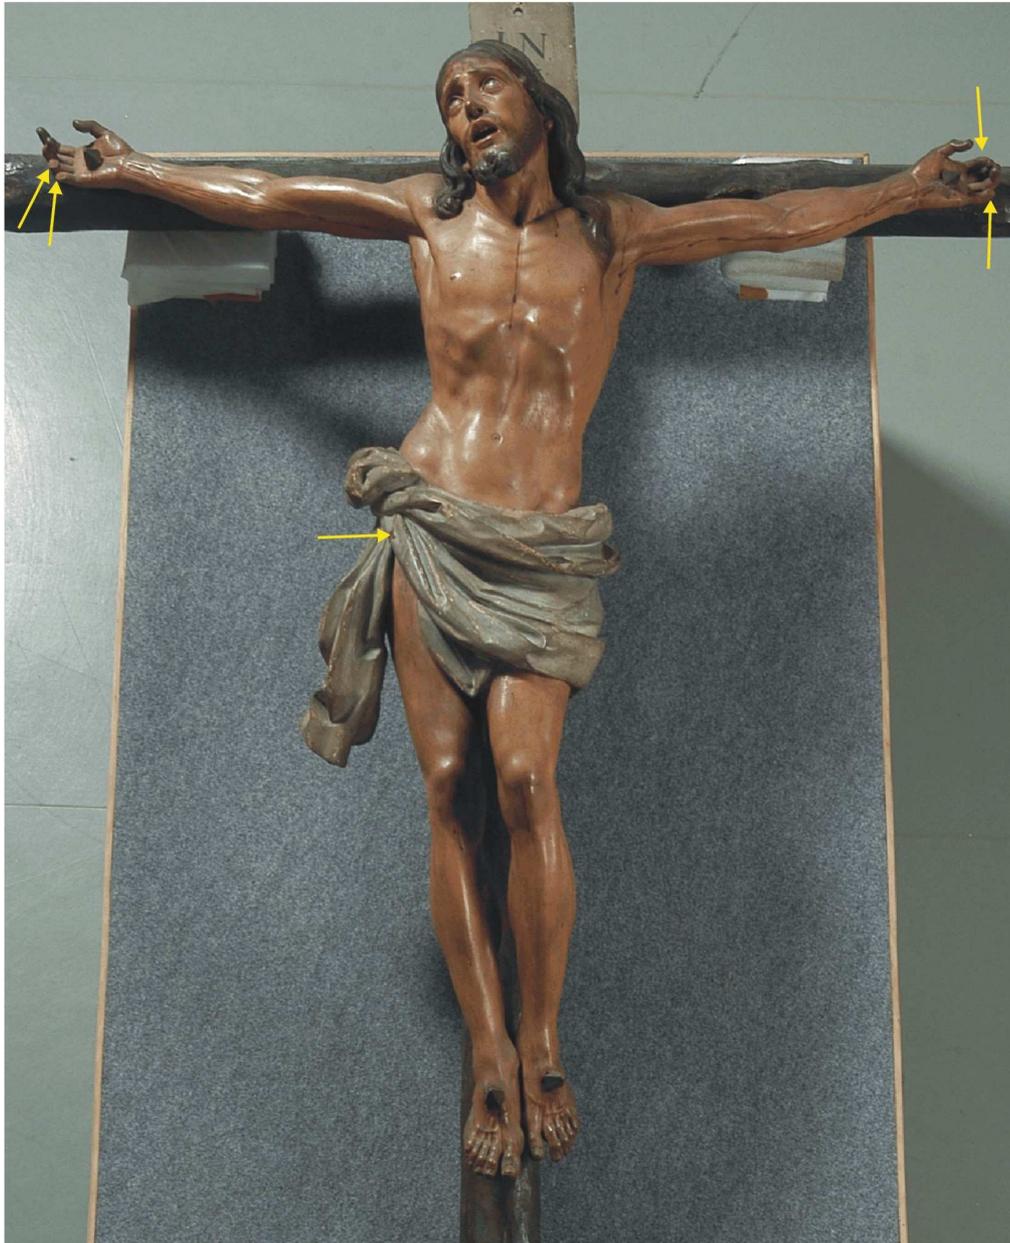
Figura II. 2

Ha perdido los dedos meñique y anular de la mano derecha y meñique e índice de la mano izquierda (figura 2). El dedo pulgar de la mano izquierda se encuentra fracturado.

Además se ha localizado una pequeña pérdida de soporte en la zona superior derecha del sudario (figura 2).

→ Pérdida de soporte.

Se llevó a cabo la reconstrucción de las pérdidas parciales de los cuatro dedos, mediante un modelado previo en plastilina que serviría de modelo para una copia definitiva en madera, en este caso de cedrela.

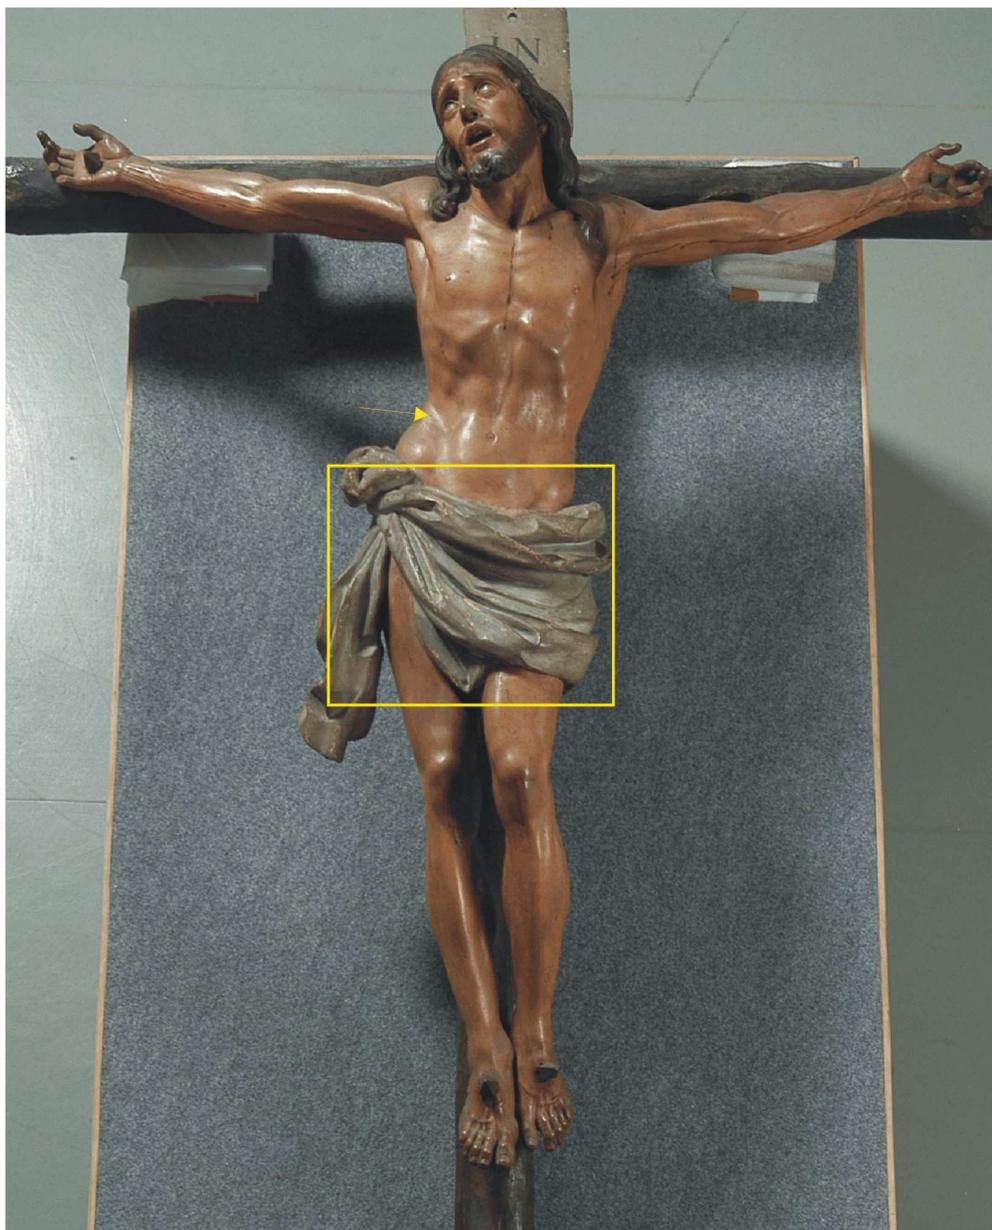
Figura III. 3

Se ha localizado el agujero de salida de un insecto xilófago sobre el costado derecho (figura 3).

Los principales daños que presenta la policromía son tales como la falta de adhesión y pérdidas sobretodo en el paño de pureza (figura 3), que se manifiestan con levantamientos que en ocasiones dejan al descubierto el soporte.

→ Localización de orificio de salida de insectos xilófagos.

Localización de la zona con mayor número de pérdidas de policromía.

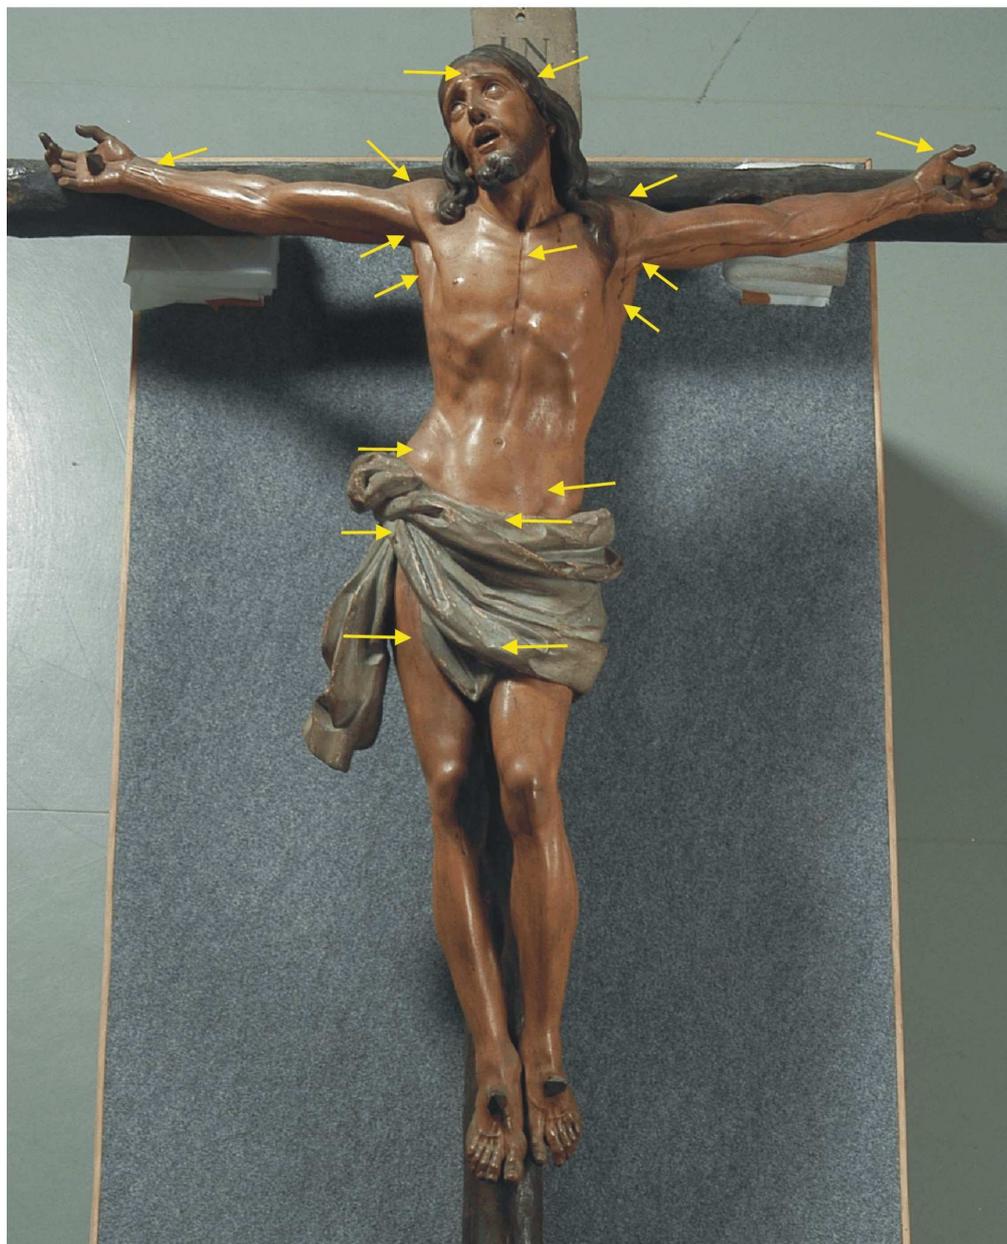
Figura II. 4

La obra presenta una serie de grietas y fisuras que por lo general corresponden con las zonas de unión de las distintas piezas que constituyen la obra (figuras 4,4b,5,5b). Estas patologías se han producido por los movimientos naturales de contracción y dilatación de la madera, en la mayoría de los casos ha repercutido en la rotura de los estratos policromos y en la separación parcial y total de la unión de ensamblajes entre piezas.

Los ensamblajes que presentan mayor inestabilidad corresponden con la unión de los brazos al torso y el ensamblaje de la mascarilla (figura 4b).

→ Fisuras y separación de piezas.

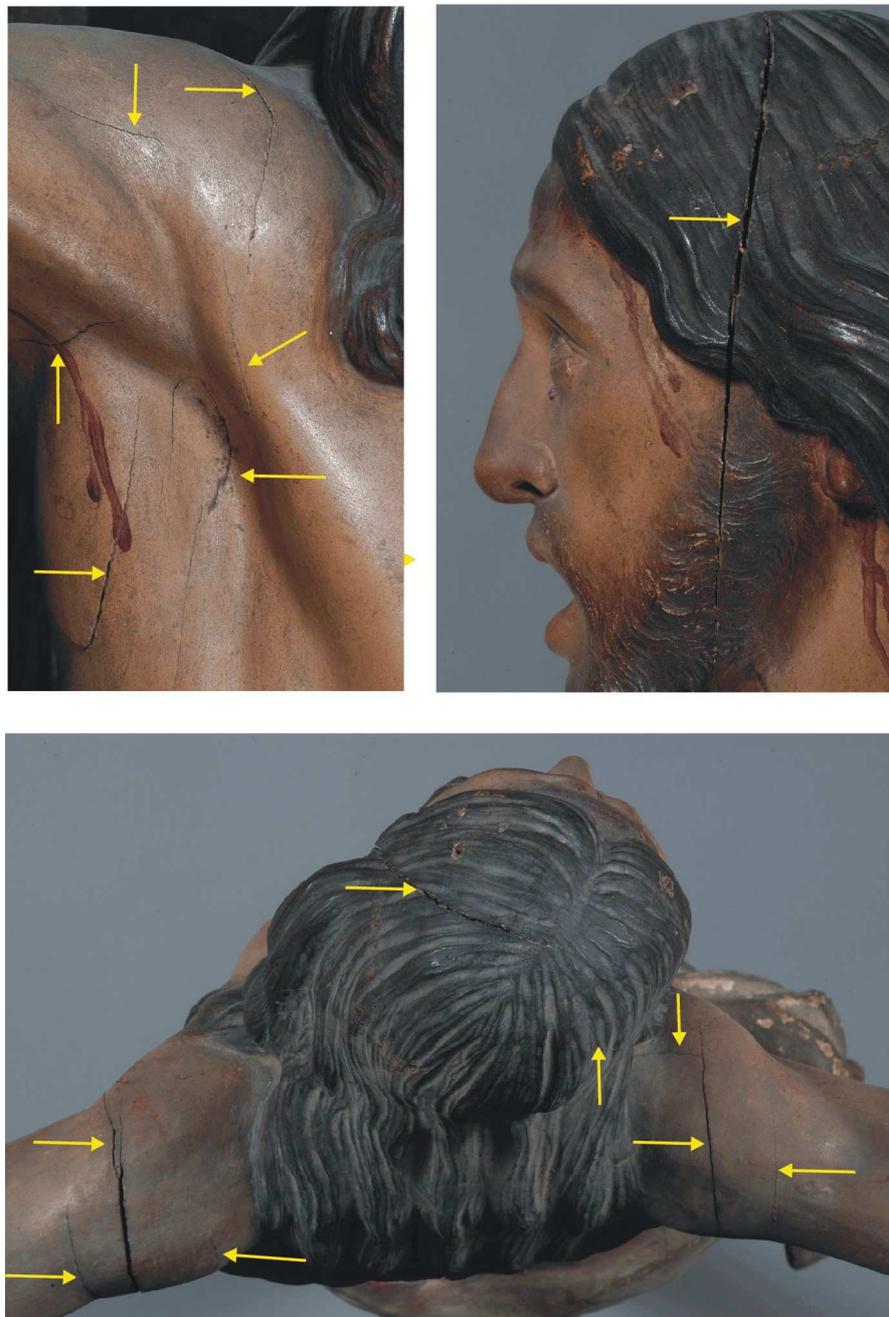
Figura II. 5

En la espalda aparece una fenda de considerable importancia situada en la cabellera (figura 5b).

Fisuras y separación de piezas.

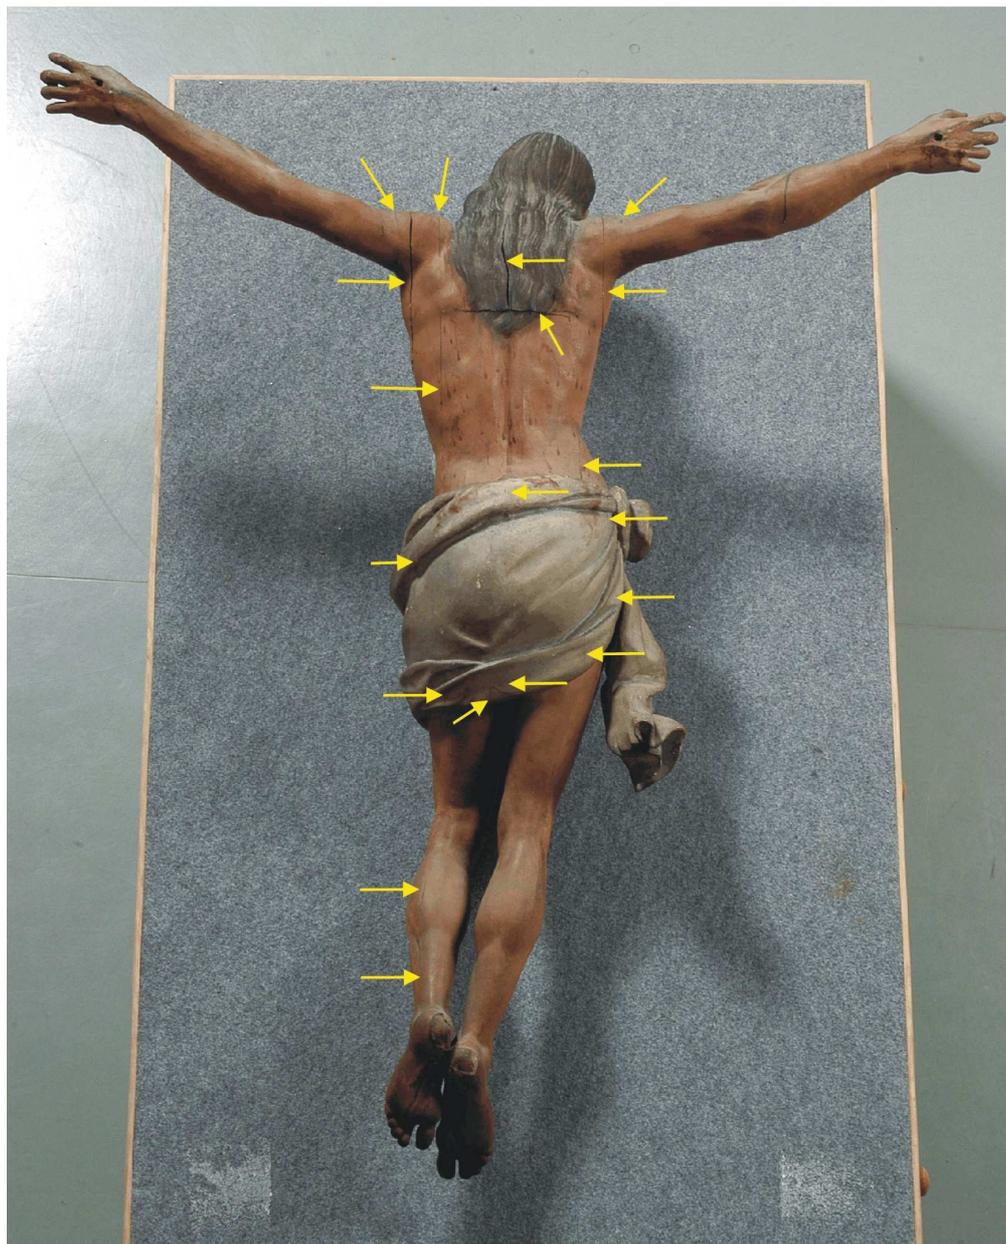
Figura II. 6

➡ Fisuras y separación de piezas.

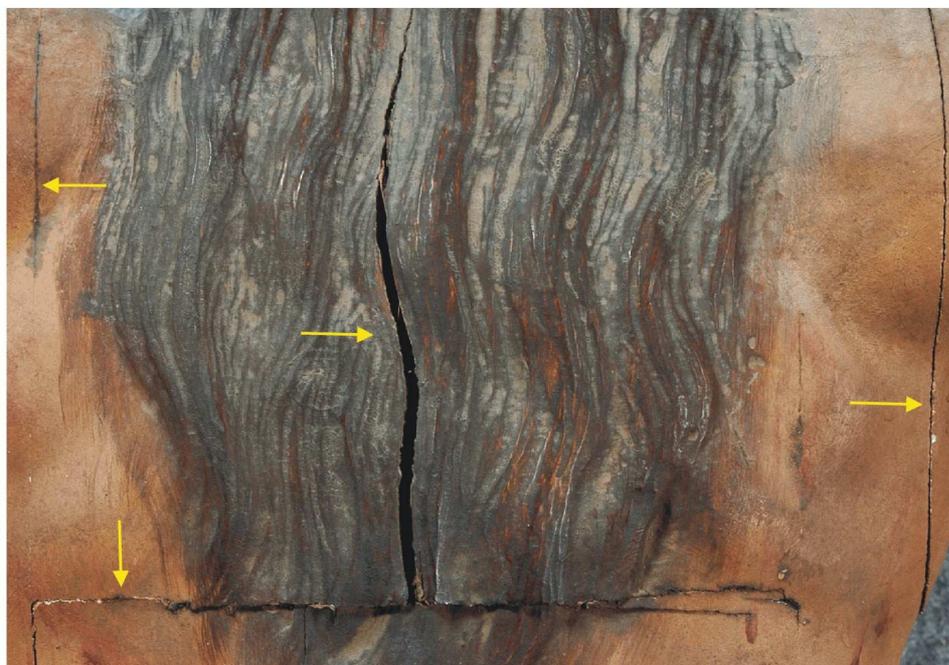
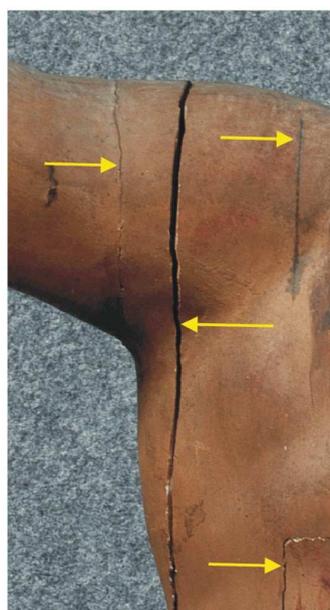
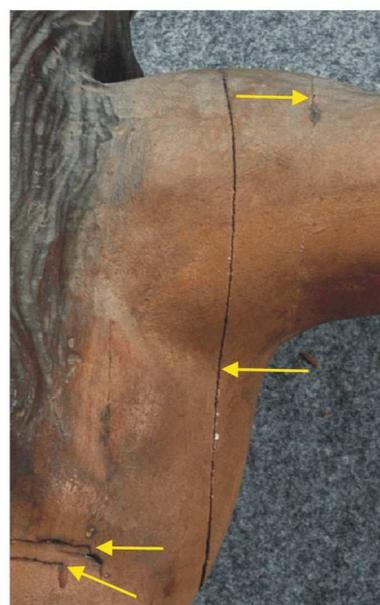
Figura II. 7

Fisuras y separación de piezas.

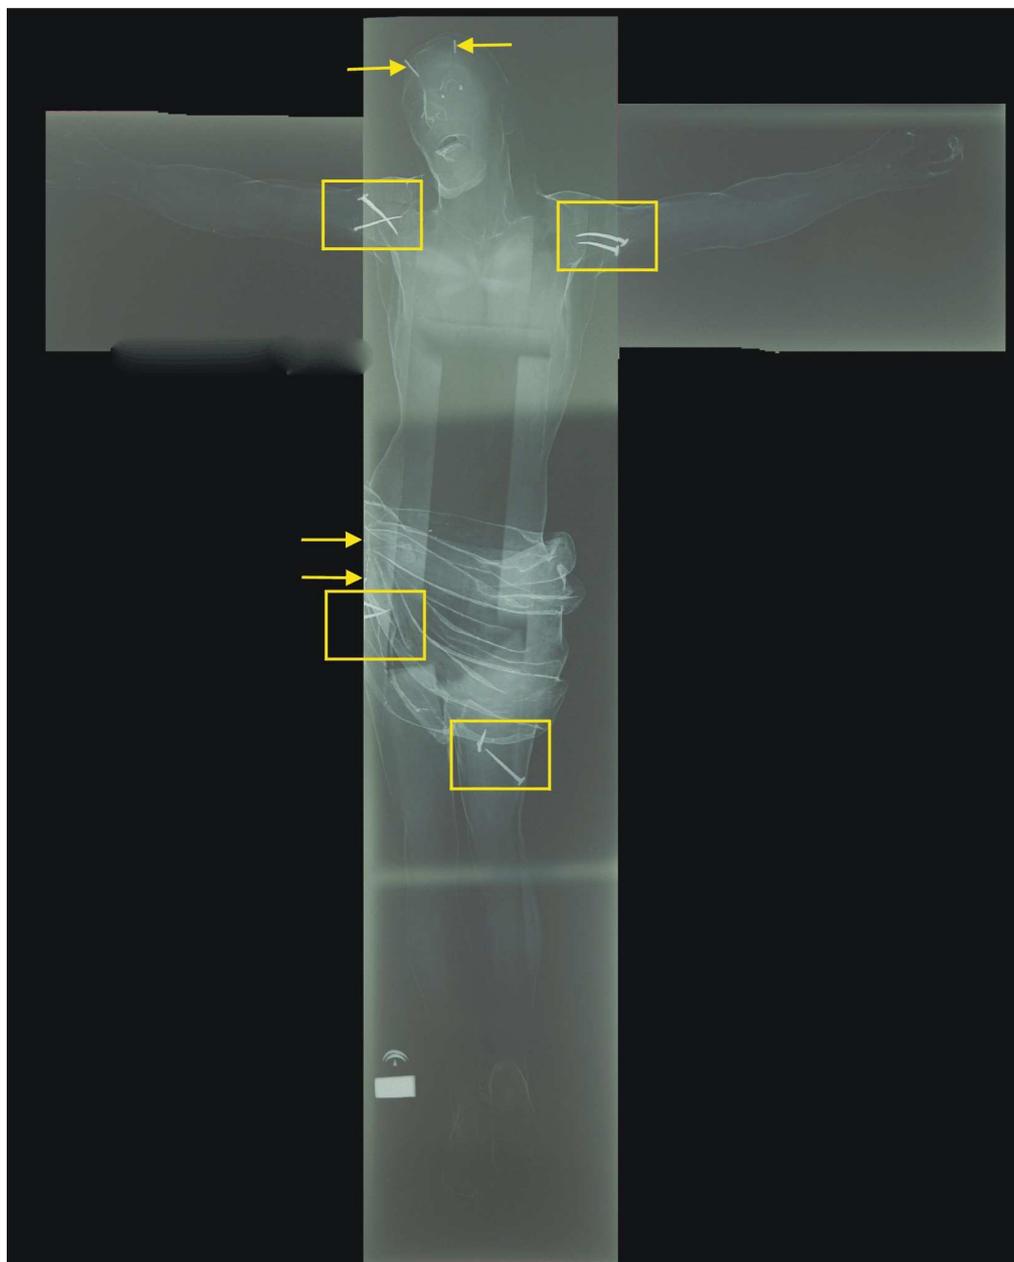
Figura II. 8

En un primer examen se ha podido observar que esta obra no ha sido intervenida. Ha excepción de cuatro pequeñas puntillas no originales de metal, dos de ellas colocadas en la cabeza y dos en el sudario (Figura 6).

Localización de clavos orinales de refuerzo.

Localización de clavos no originales.

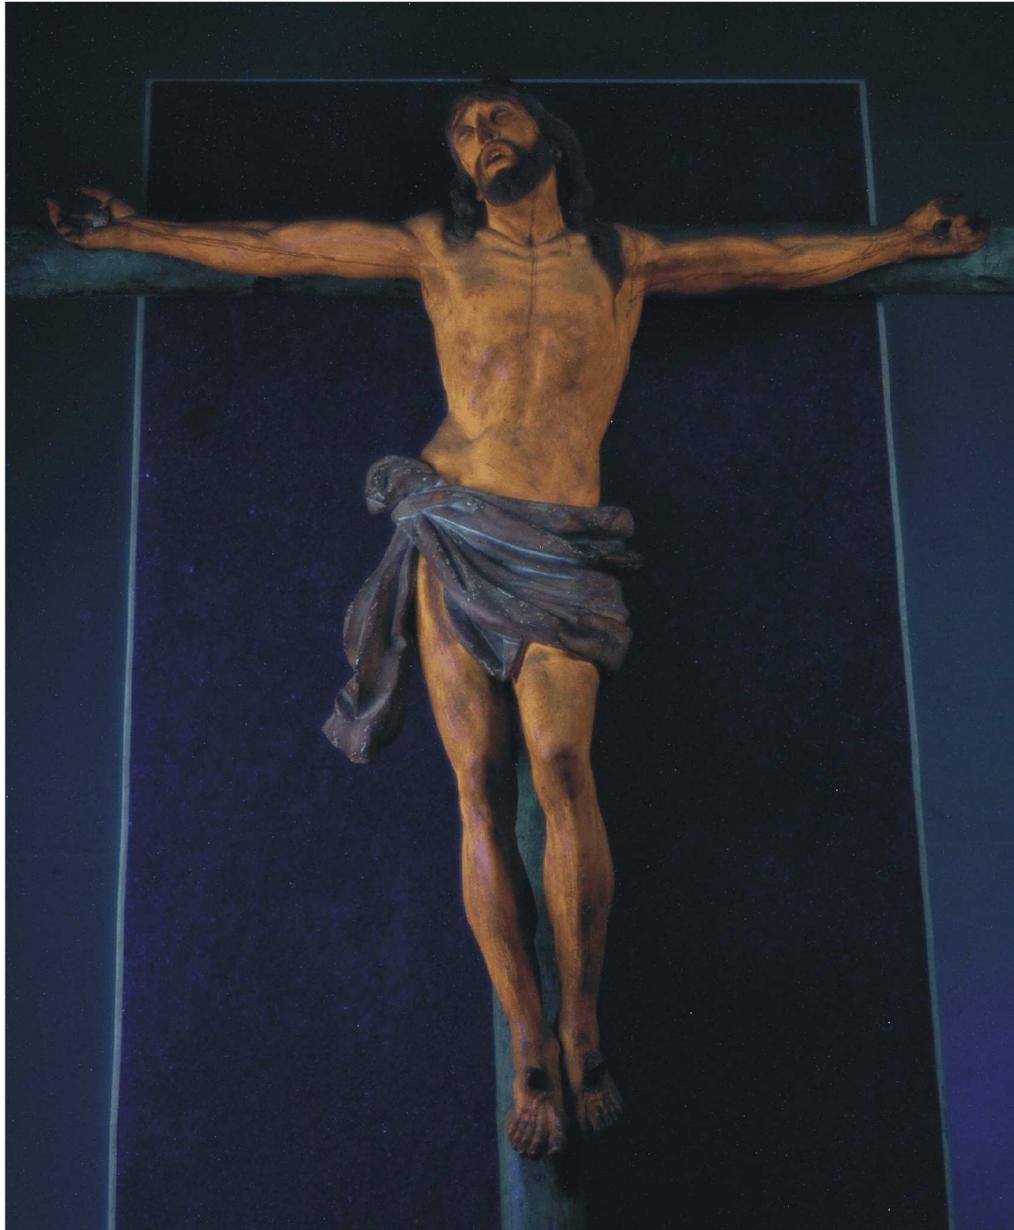
Figura II. 11

Además, la obra se encuentra ennegrecida por una capa de suciedad generalizada, cúmulos de polvo y restos de cera, dando un aspecto sucio.

Imagen con iluminación ultravioleta.
Localización de suciedad superficial.
