**INFORME DIAGNÓSTICO Y PROPUESTA DE
INTERVENCIÓN**

**ÁNGEL PASIONARIO III
SIGLO XVIII
Capilla del Palacio de San Telmo
Enero de 2007**

**INFORME DIAGNOSTICO Y PROPUESTA DE INTERVENCIÓN.
ÁNGEL PASIONARIO III
CAPILLA DEL PALACIO DE SAN TELMO**

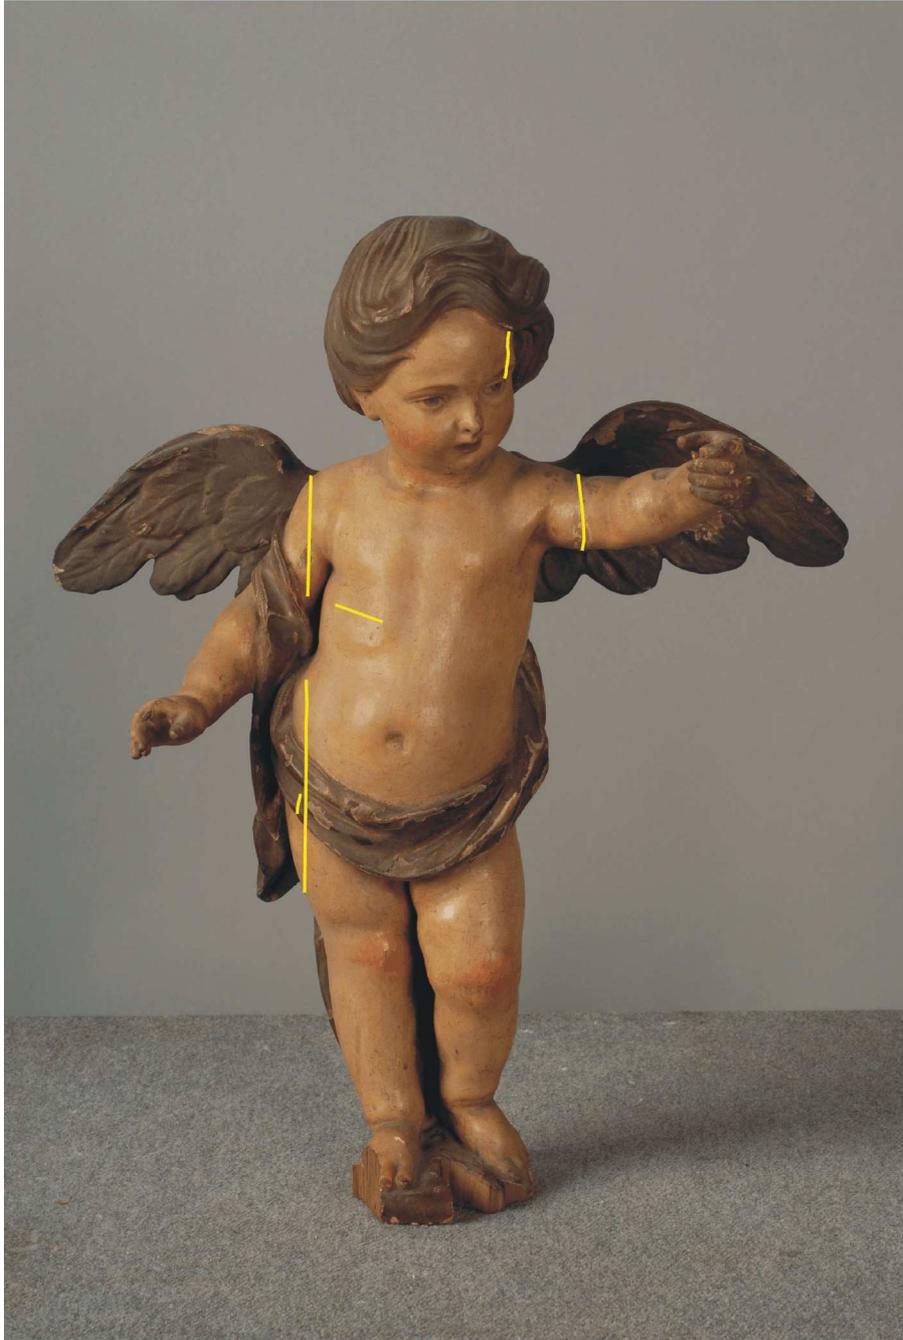
Figura 3. 2

La obra presenta una serie de grietas y fisuras que por lo general corresponden con las zonas de unión de las distintas piezas que constituyen la obra (figuras 2, 3, 4, 5). Estas patologías se han producido por los movimientos naturales de contracción y dilatación de la madera, en la mayoría de los casos repercutiendo en la rotura de los estratos policromos y en la separación parcial y total de la unión de ensambles entre piezas.

Presenta una serie de fracturas producidas por los movimientos del propio soporte (figuras 2, 3, 4 y 5).

Grietas, fisuras y separación de ensambles.

- Revisión de ensamblés.
- Consolidación de ensamblés, grietas y fiduras mediante chirlatas de madera de características similares y pasta de madera compuesta por serrín y cola.
- Limpieza de las zonas desprovistas de estratos polícromos.

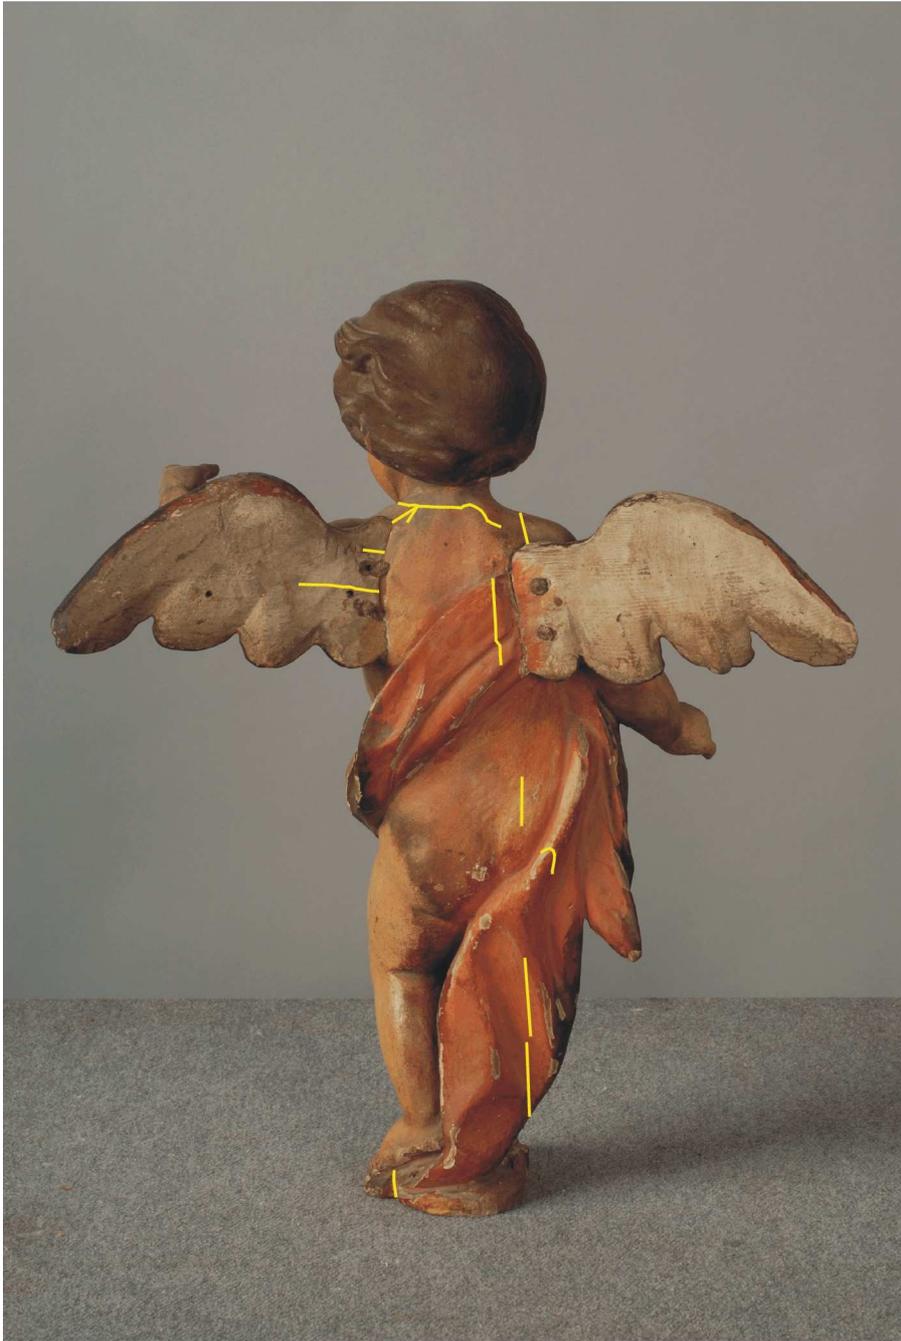
Figura 3. 3

Grietas, fisuras y separación de ensambles.

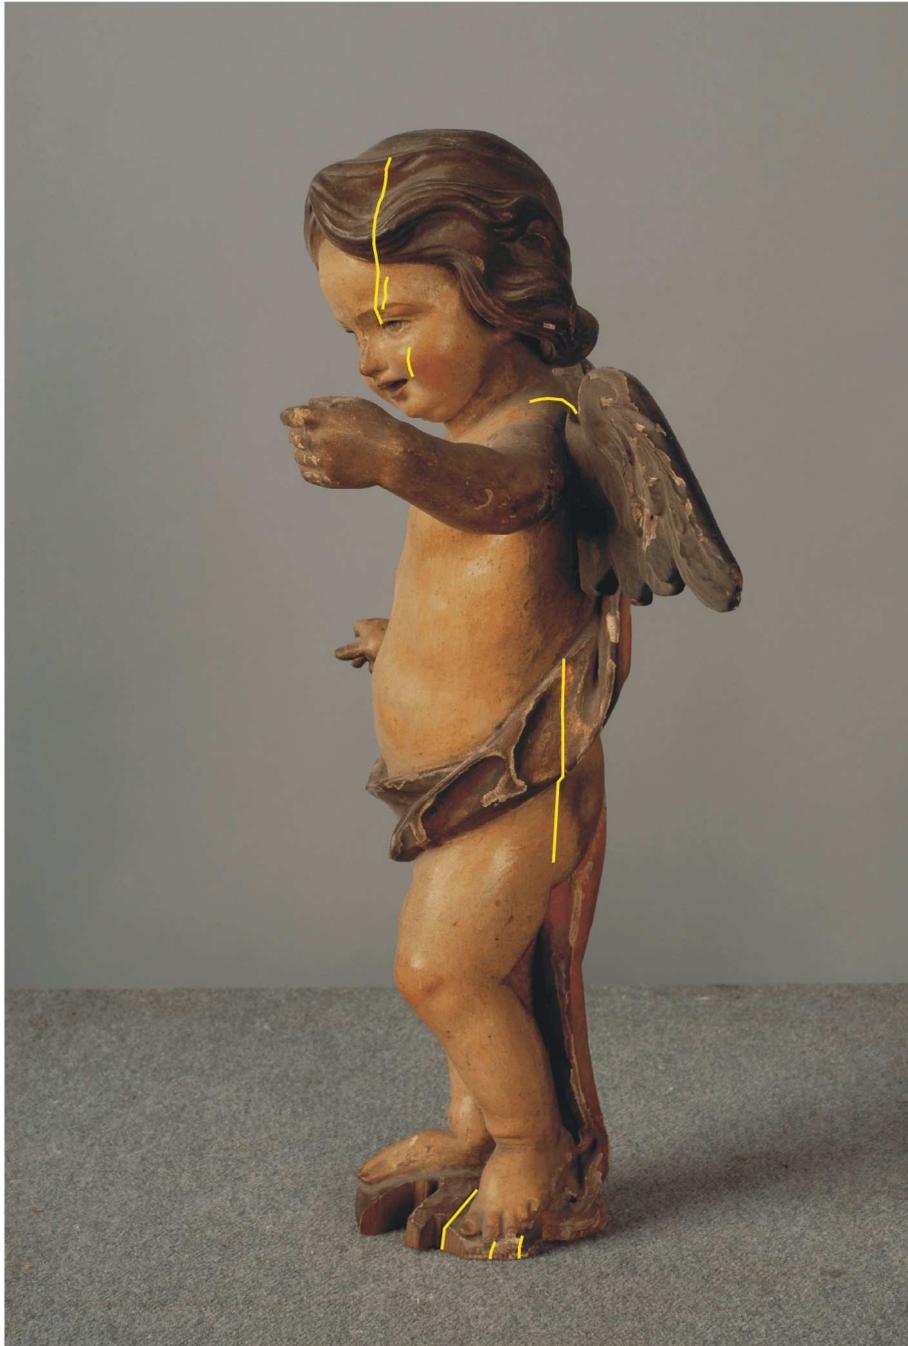
Figura 3. 4

Grietas, fisuras y separación de ensamblés.

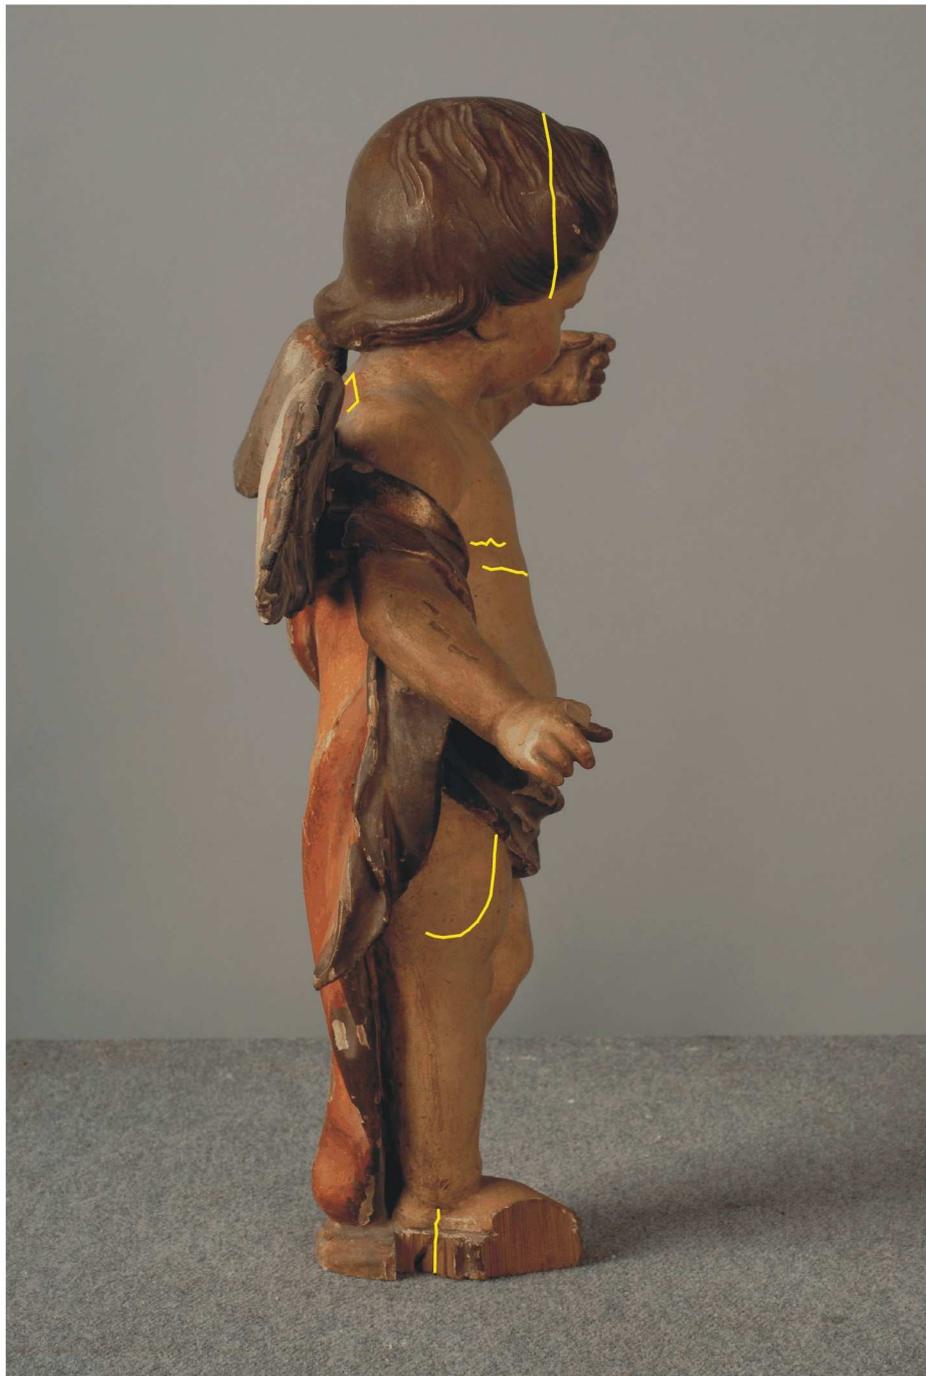
Figura 3. 5

Grietas, fisuras y separación de ensambles.

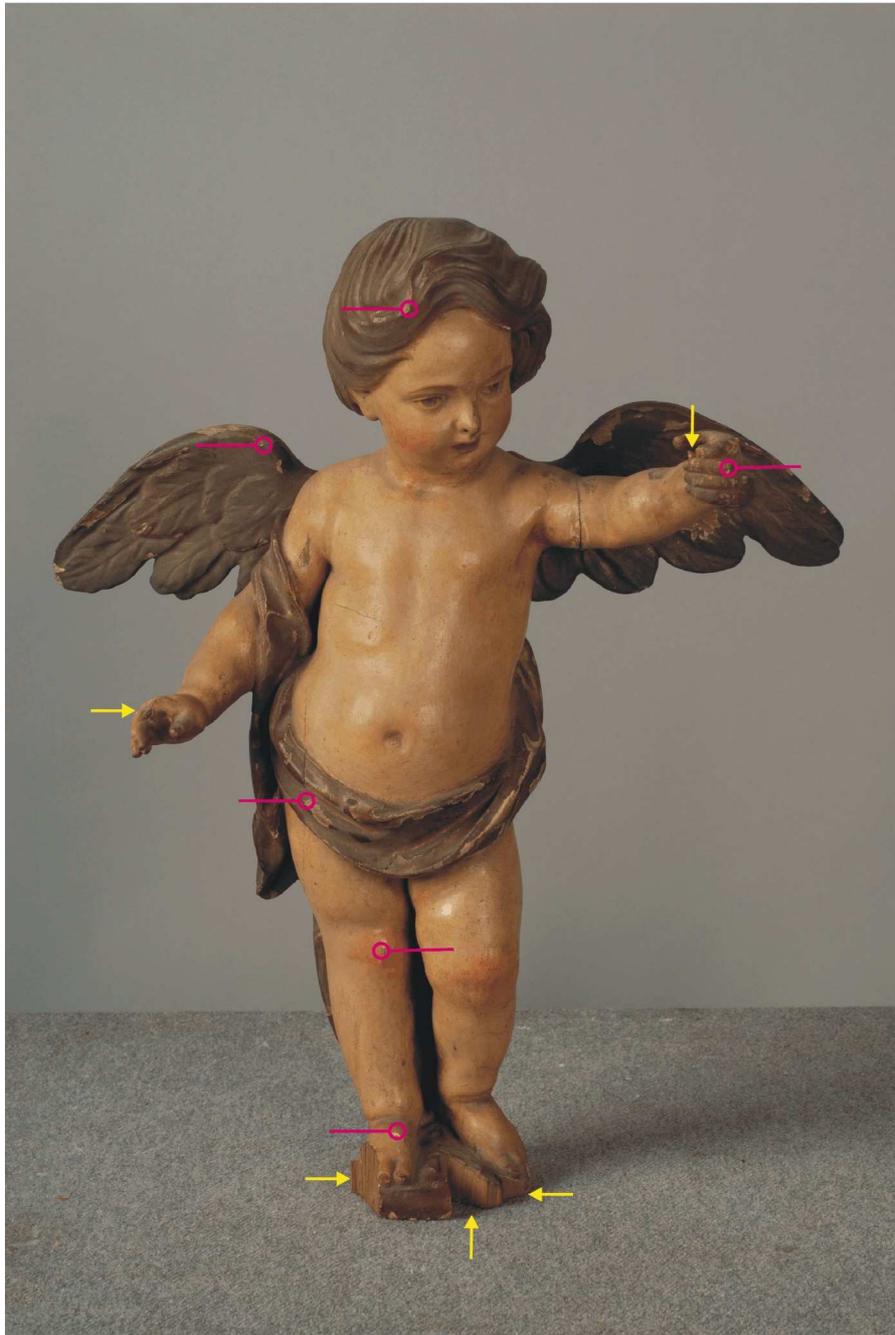
Figura 3. 6

Presenta pérdida parcial de los dedos índice de las dos manos, dedos 3º, 4º y 5º del pie derecho, y algunas zonas de la base (figuras 6 , 7, 8 y 9).

Pérdidas de soporte.
-

-Reconstrucción de las pérdidas de original de las zonas que sea posible, con madera de iguales características o similar.

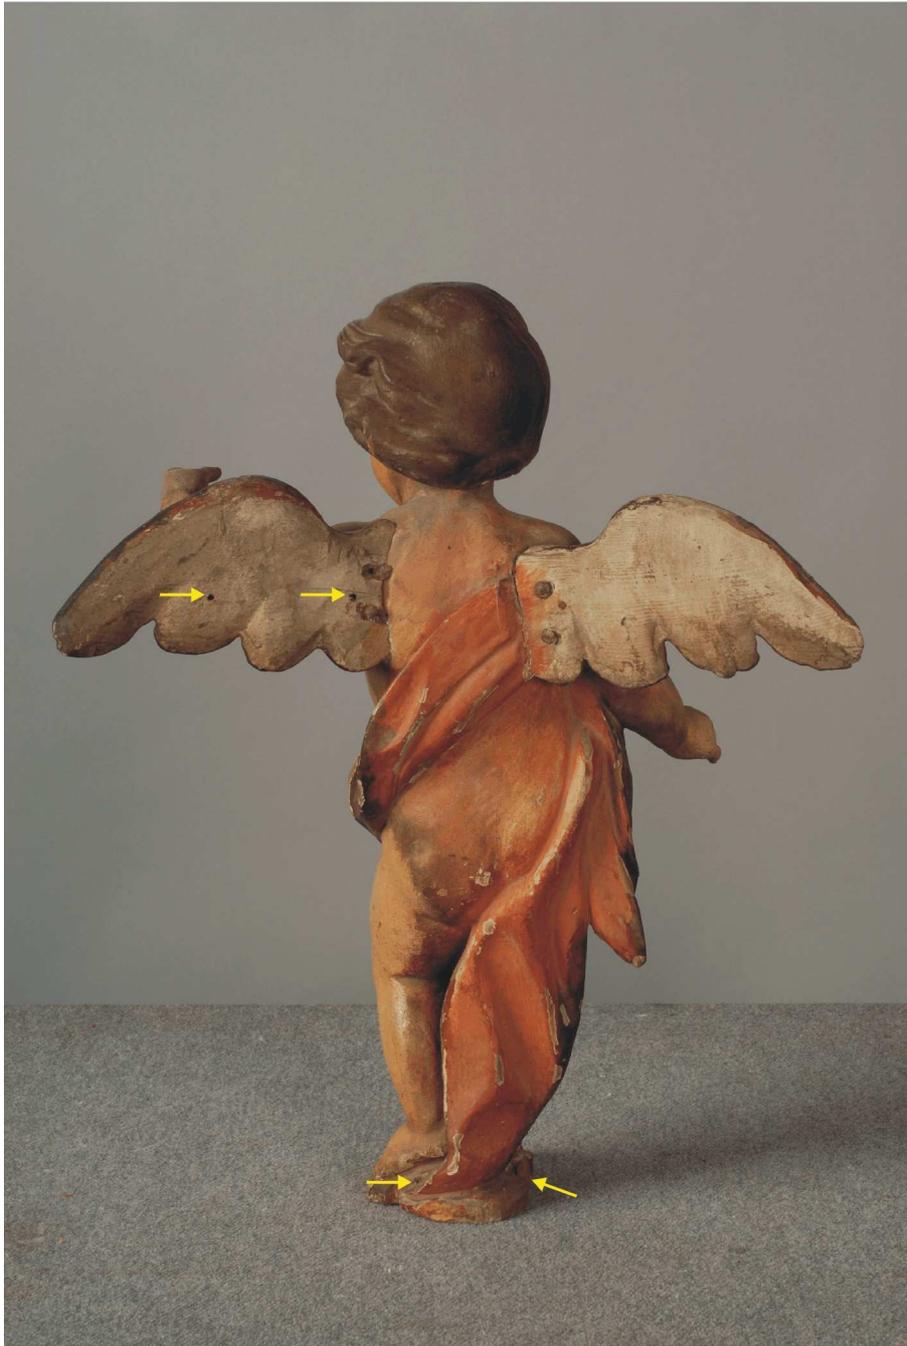
Figura 3. 7

→ Pérdidas de soporte.

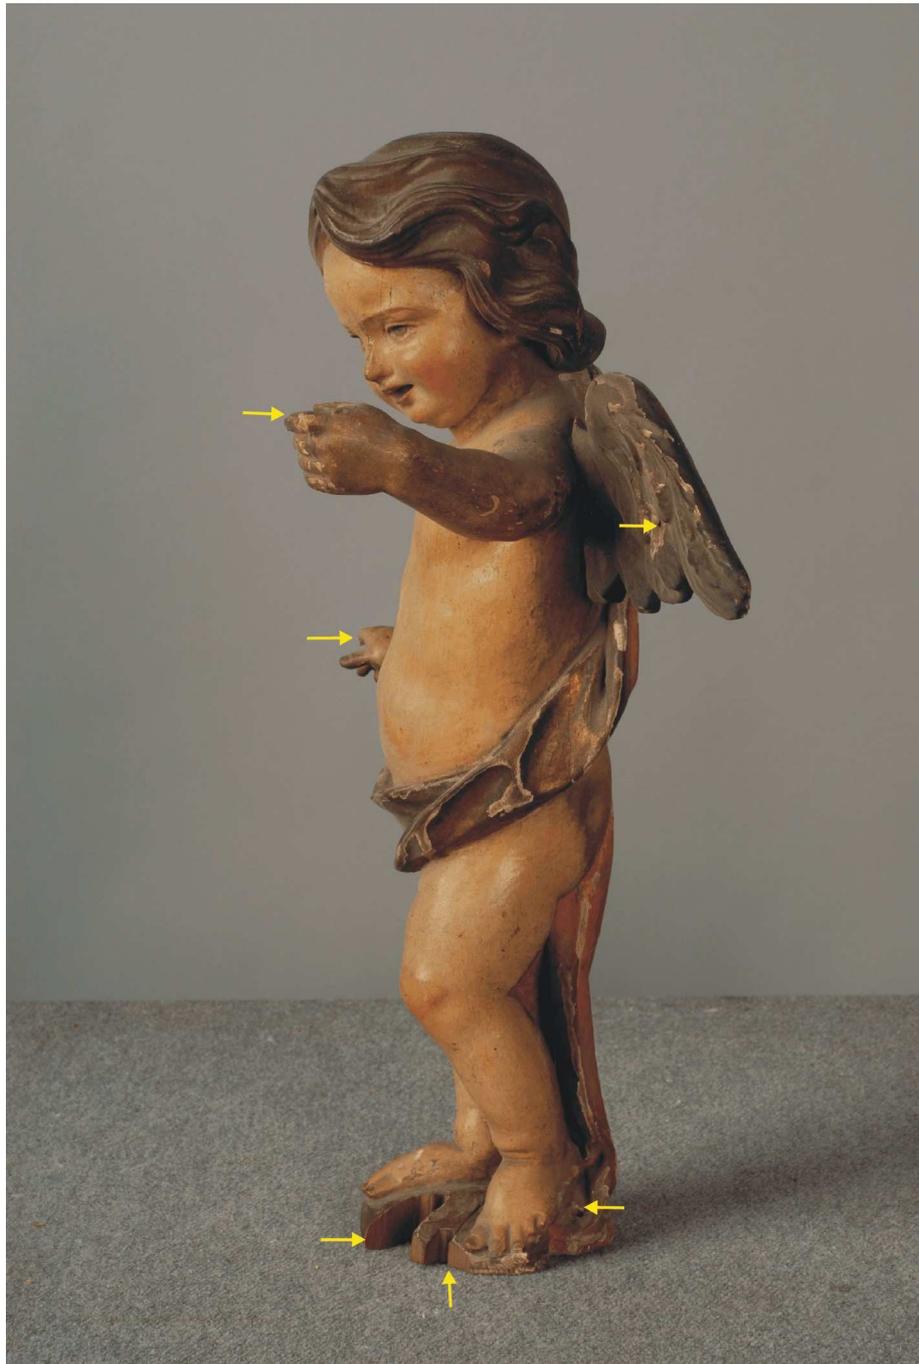
Figura 3. 8

→ Pérdidas de soporte.

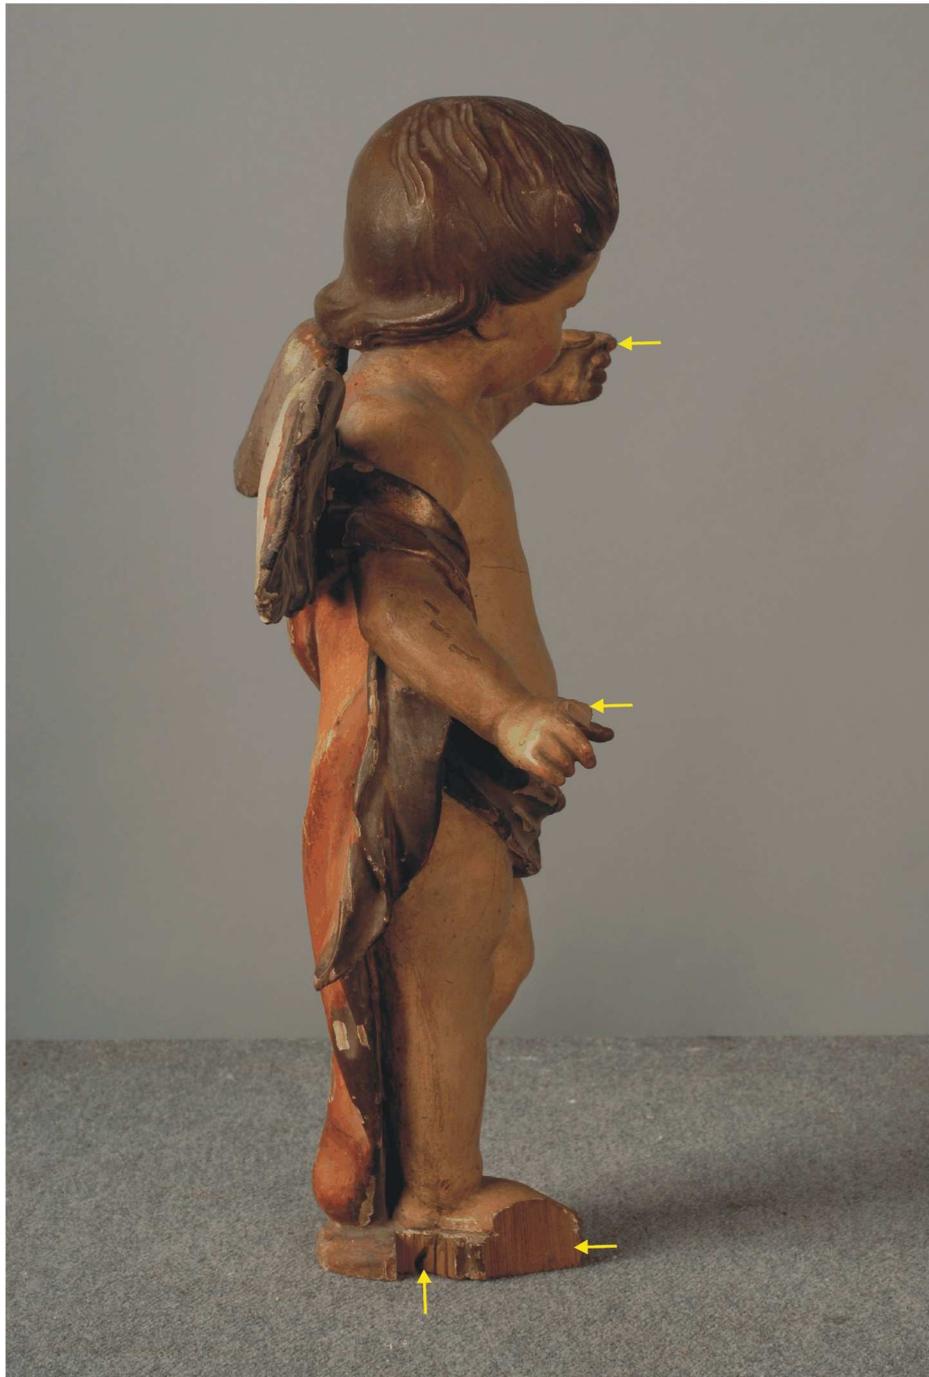
Figura 3. 9

Pérdidas de soporte.

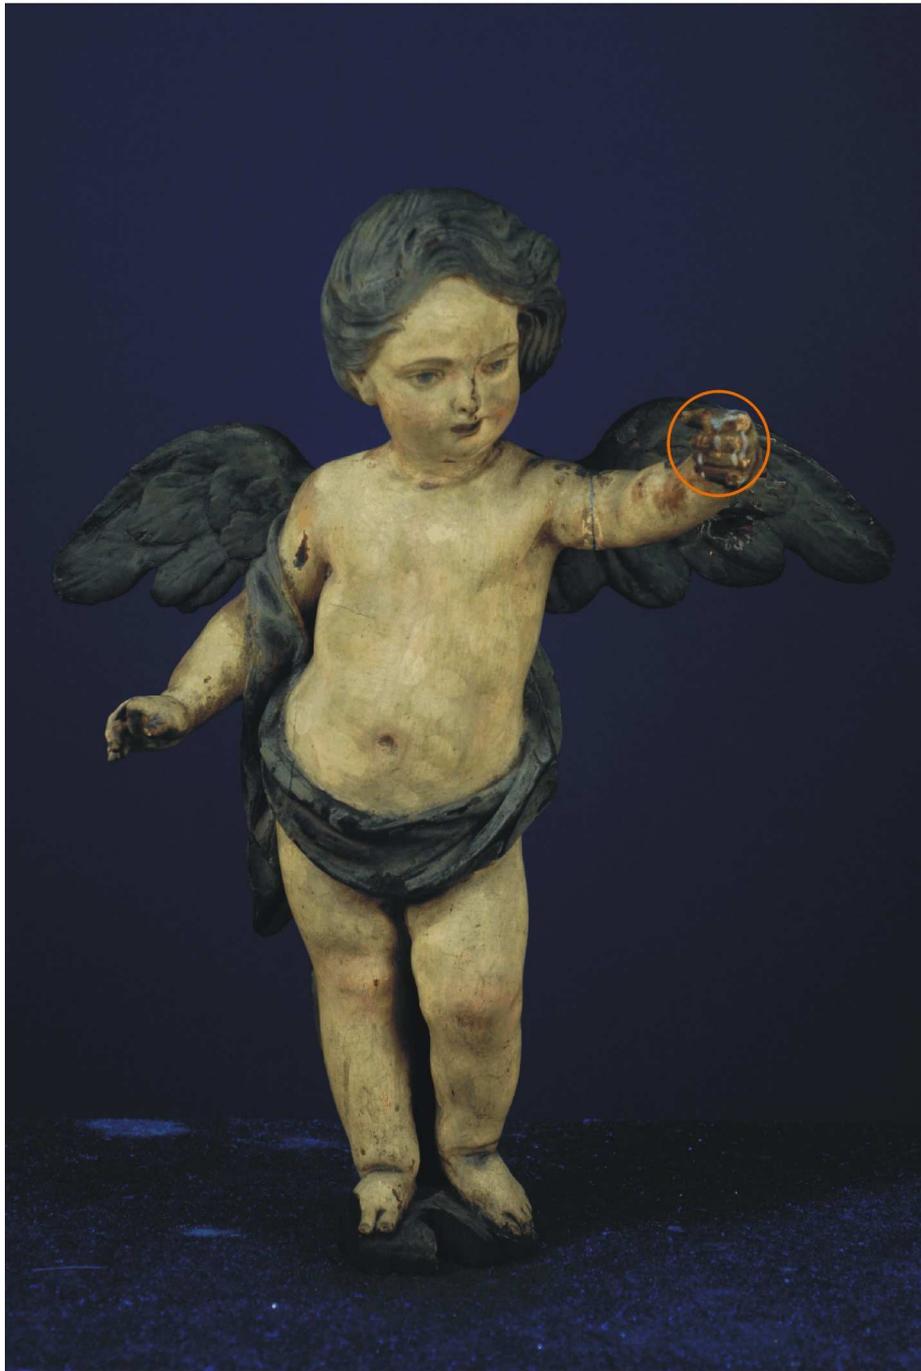
Figura 3. 10

La obra presenta una serie de repintes de reducidas dimensiones como se puede observar en (figuras 10, 11, 12 y 13). también presenta una gruesa capa de barnices oxidados.

Presenta un aspecto bastante oscurecido y sucio debido a cúmulos de suciedad y una capa de barniz muy amarillenta. También presenta cúmulos de cera especialmente en la mano izquierda (figuras 10, 12 y 13).

Localización de repintes, suciedad superficial y lagunas de estratos.

○ Depósitos de cera de cera.

En cuanto a los ropajes, la realización del test de solubilidad ha dado como resultado la utilización de una mezcla de isooctano e isopropanol al 50%, y acetona aplicados mediante isopos para la remoción de la capa de barniz alterado y repintes. Para la eliminación de cúmulos de cera se ha optado por la utilización de bisturís y white spirit.

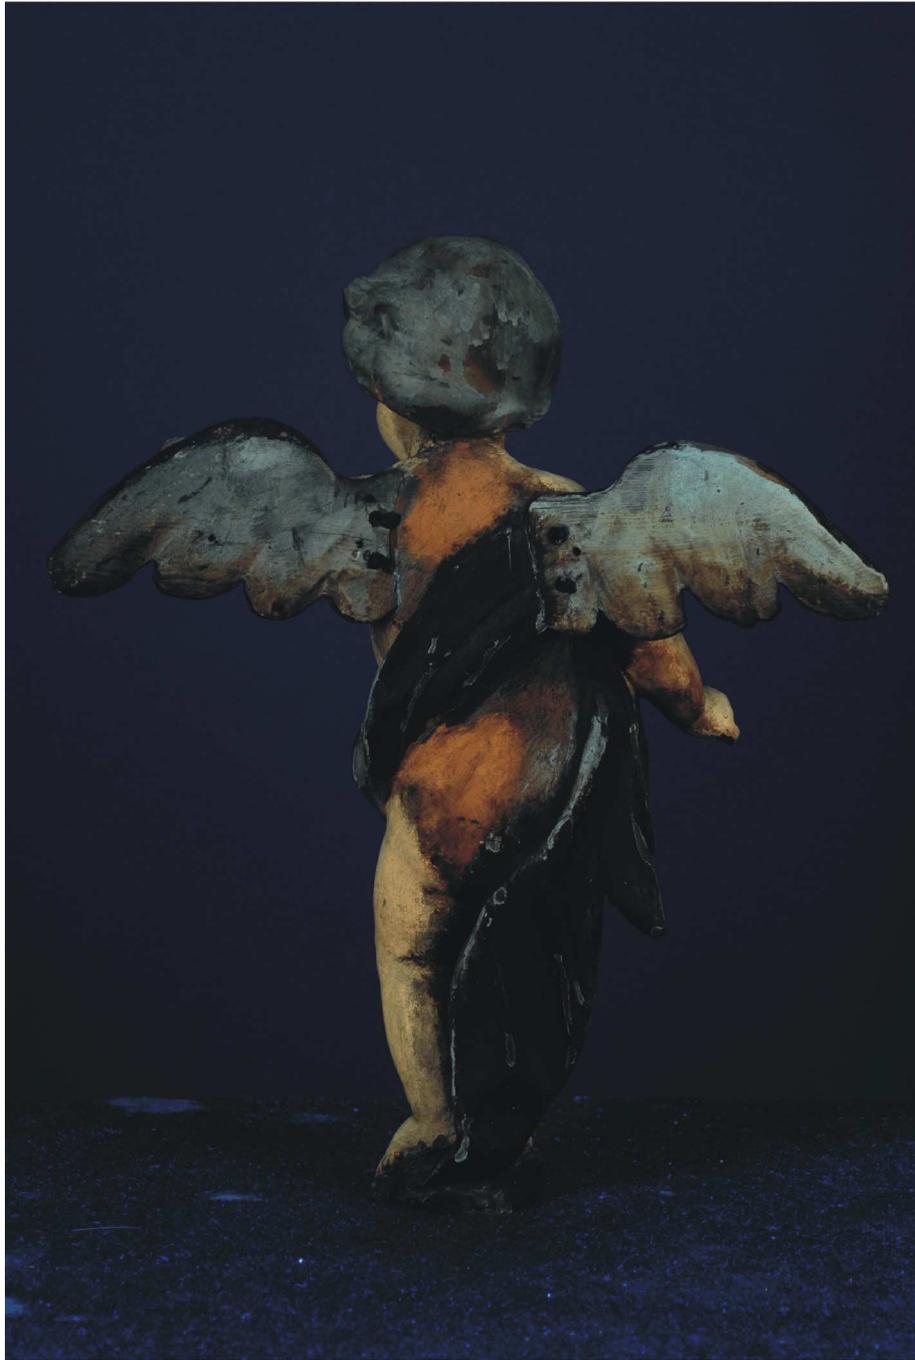
Figura 3. 11

Localización de repintes, suciedad superficial y pérdida de estratos.

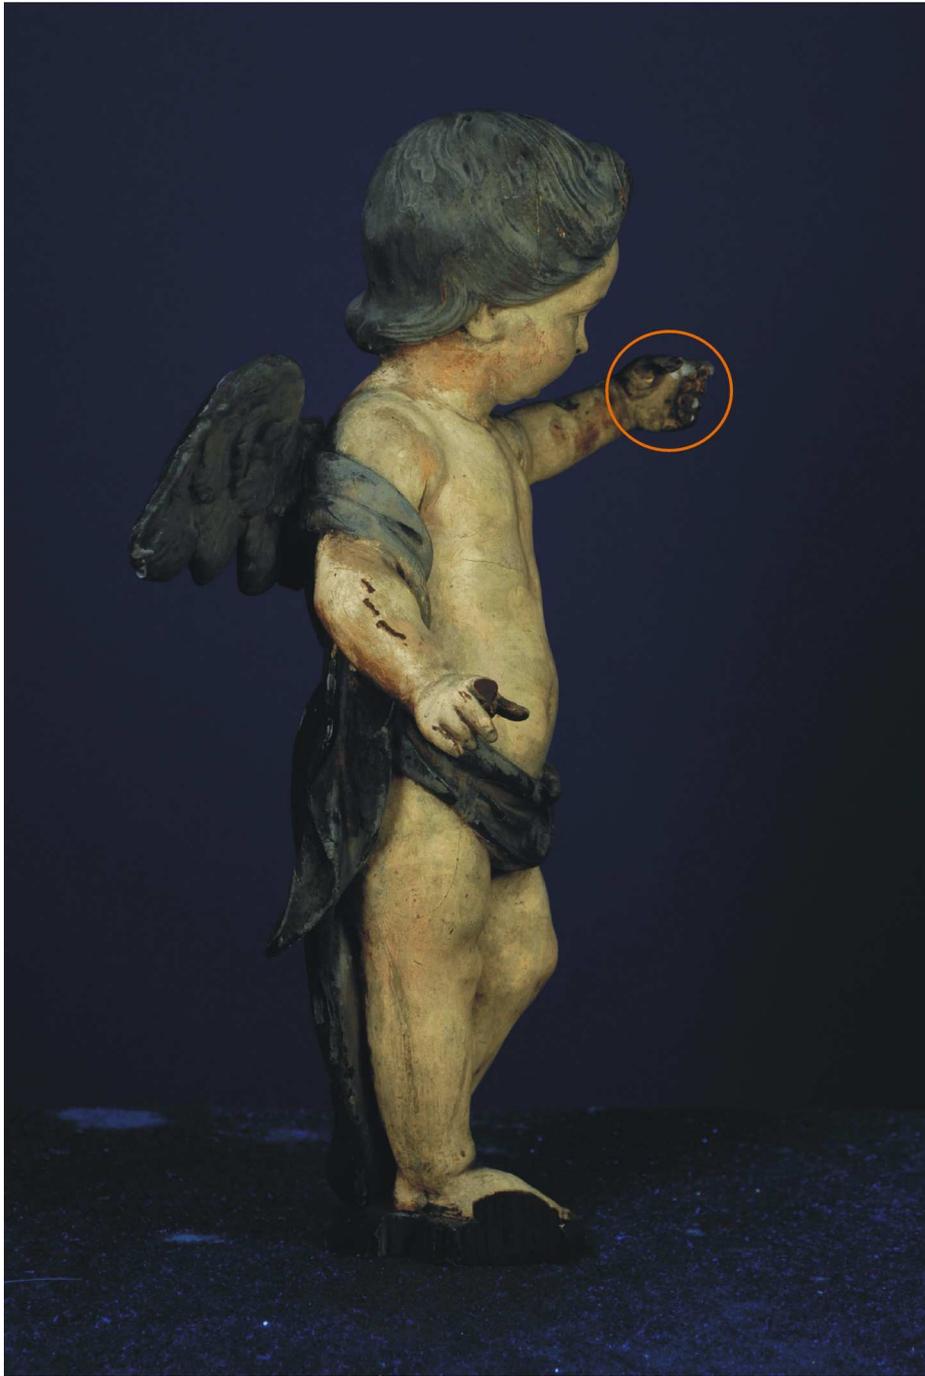
Figura 3. 12

Localización de repintes, suciedad superficial y lagunas de estratos.
○ Depósitos de cera

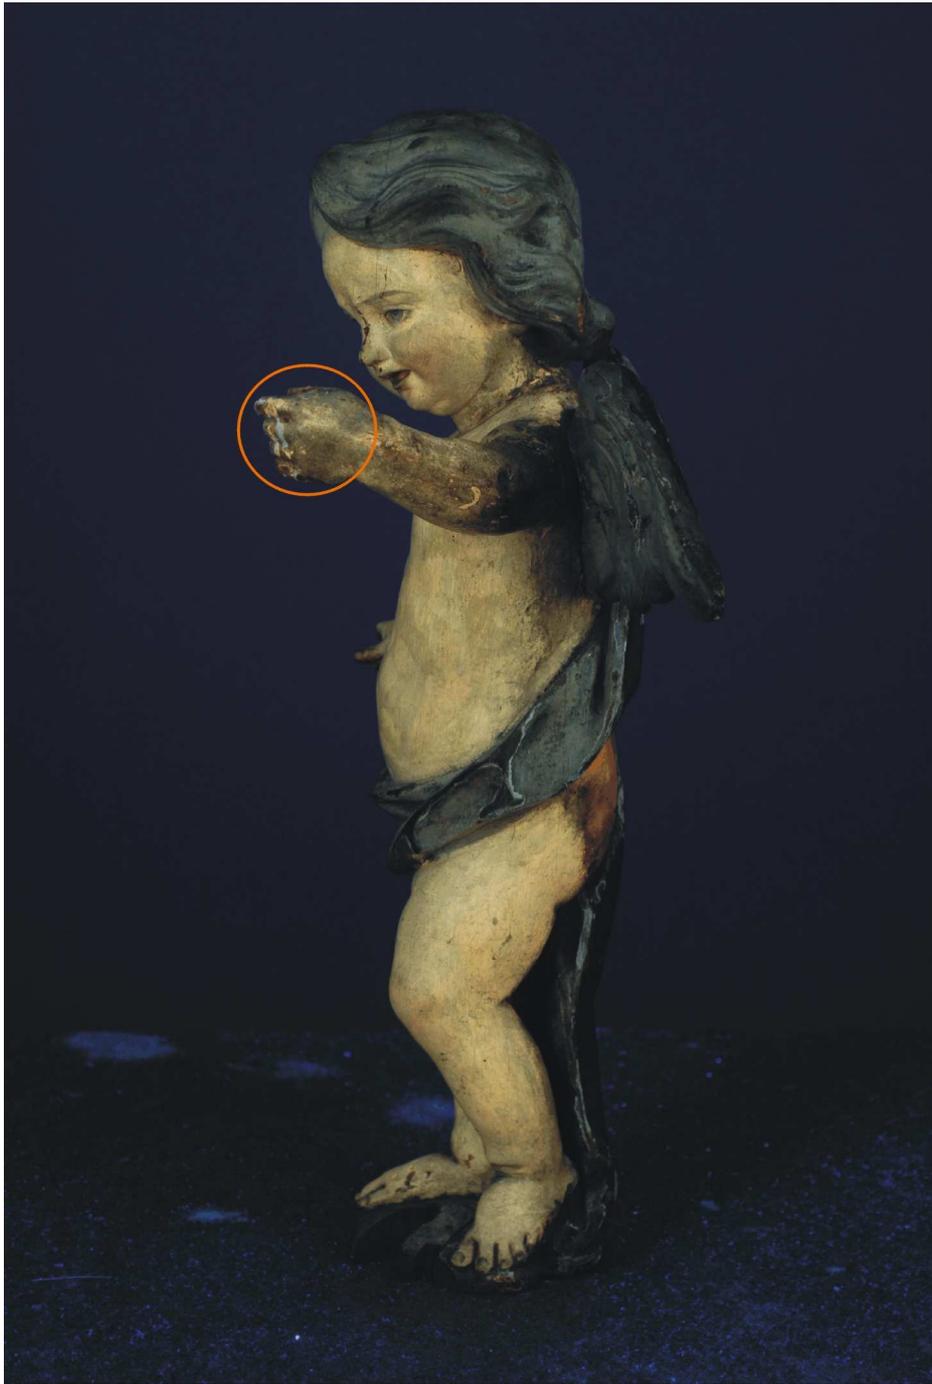
Figura 3. 13

Localización de repintes, suciedad superficial y lagunas de estratos.
○ Depósitos de cera.
