MEMORIA FINAL DE INTERVENCIÓN

***ANGEL PASIONARIO II. DUQUE CORNEJO,
1726.***

RETABLO DEL SANTO CRISTO. PALACIO DE
SAN TELMO, (SEVILLA).

Enero, 2007.

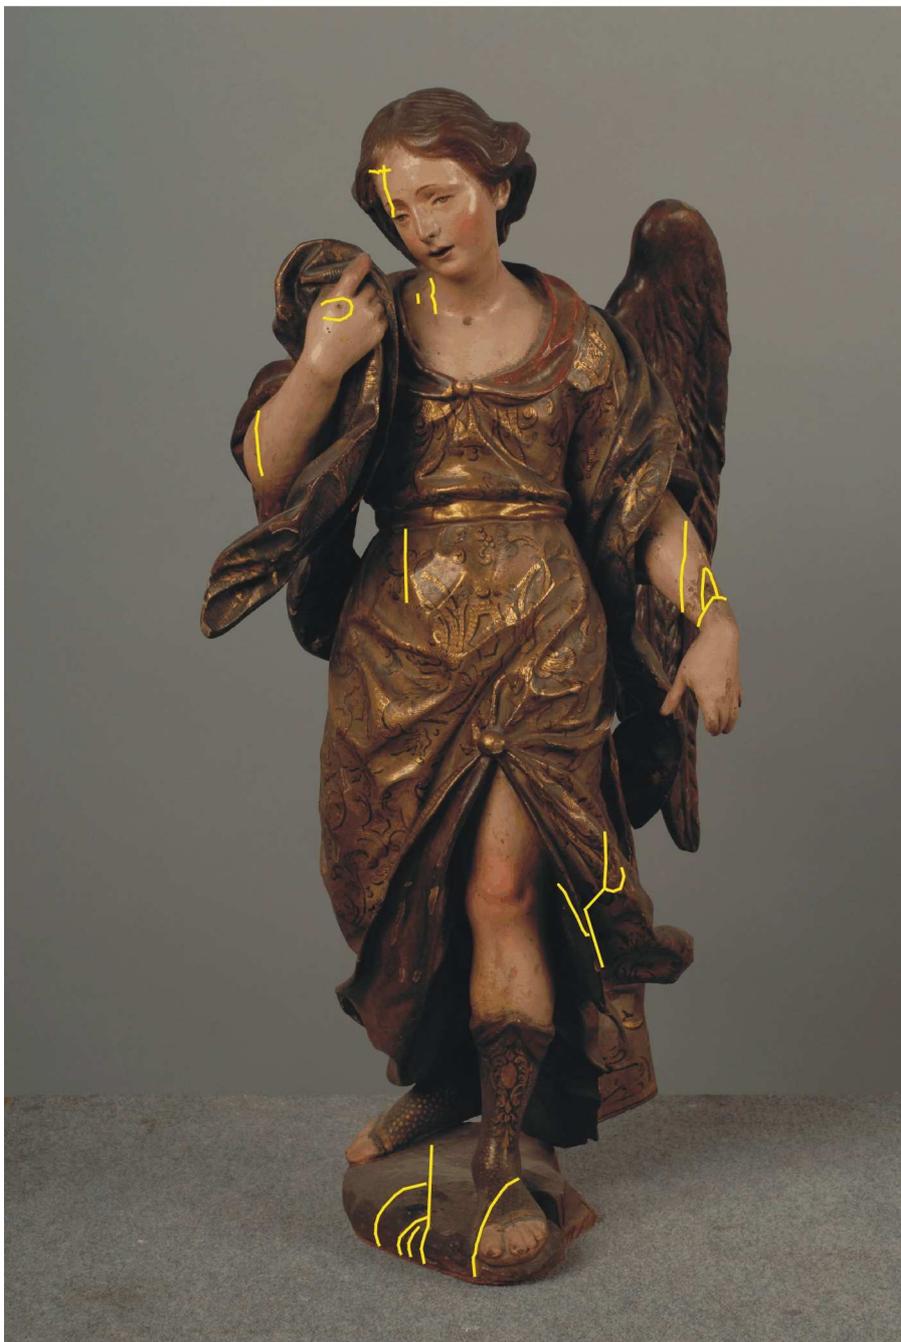
Figura II. 2

La obra presenta una serie de grietas y fisuras que por lo general corresponden con las zonas de unión de las distintas piezas que constituyen la obra (figuras 2, 3, 4, y 5). Estas patologías se han producido por los

movimientos naturales de contracción y dilatación de la madera, en la mayoría de los casos repercutiendo en la rotura de los estratos policromos y en la separación parcial y total de la unión de ensamblés entre piezas.

Presenta una serie de fracturas producidas por los movimientos del propio soporte (figuras 2, 3, 4 y 5).

Grietas, fisuras y separación de ensamblés.

Se revisaron todas las fendas, grietas, fisuras y separación de ensamblajes (figuras 2, 3, 4, y 5) que se consolidaron y macizaron empleando pasta de madera, compuesta por serrín y acetato de polivinilo, y chirlatas de madera de iguales características al original.

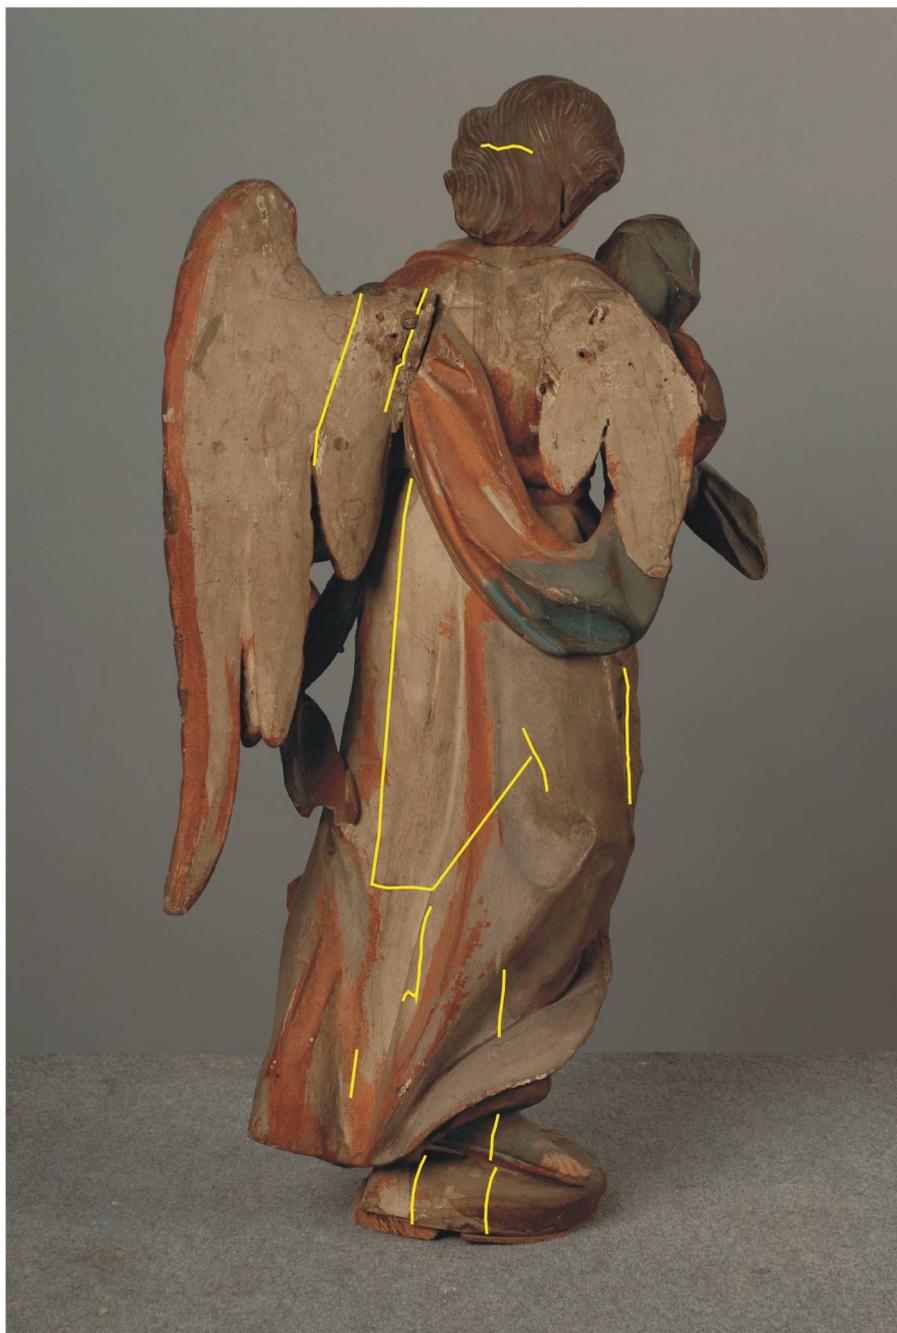
Figura II. 3

Grietas, fisuras y separación de ensamblés.

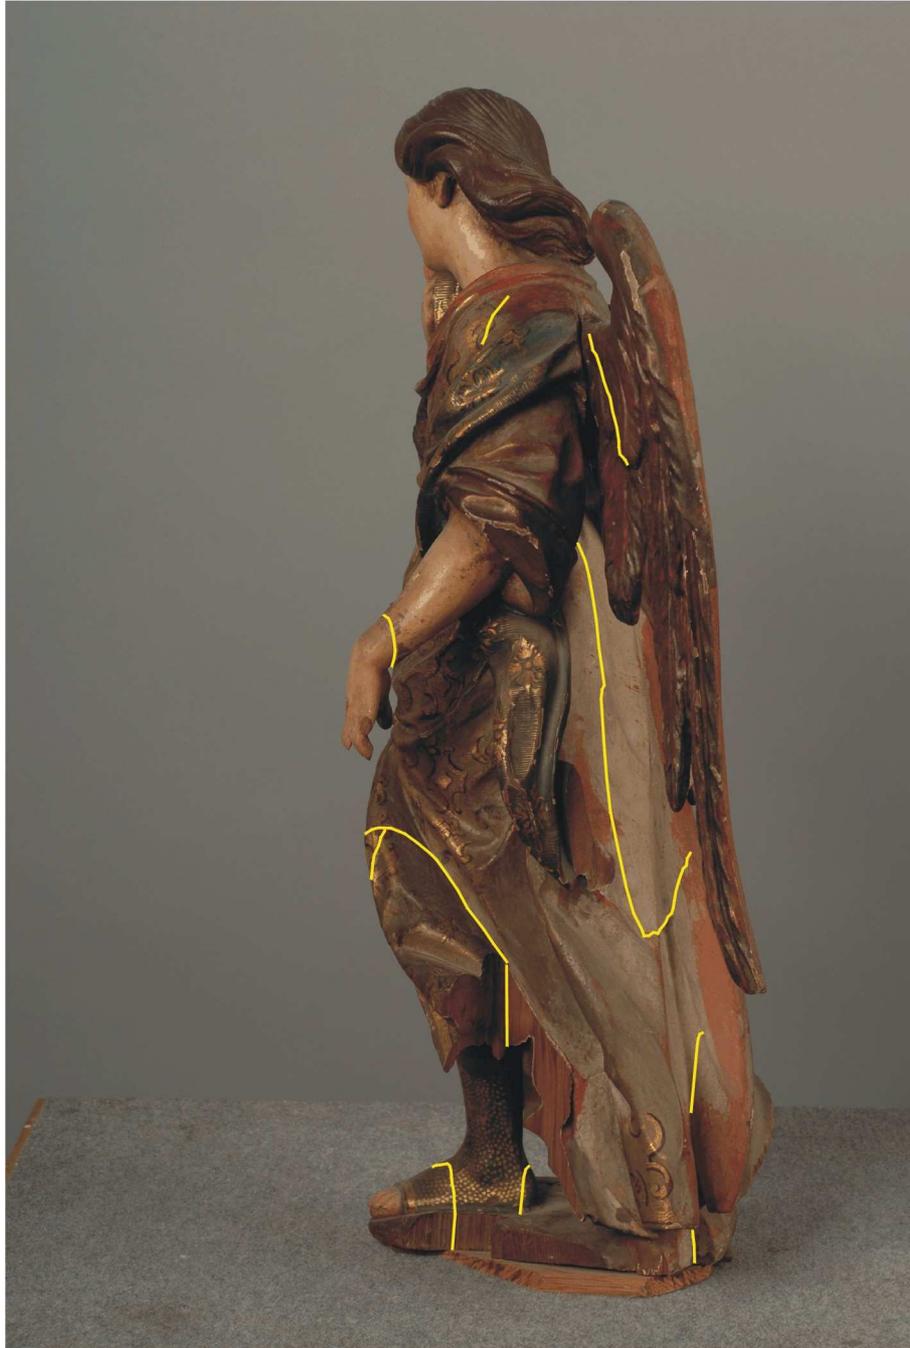
Figura II. 4

Grietas, fisuras y separación de ensambles.

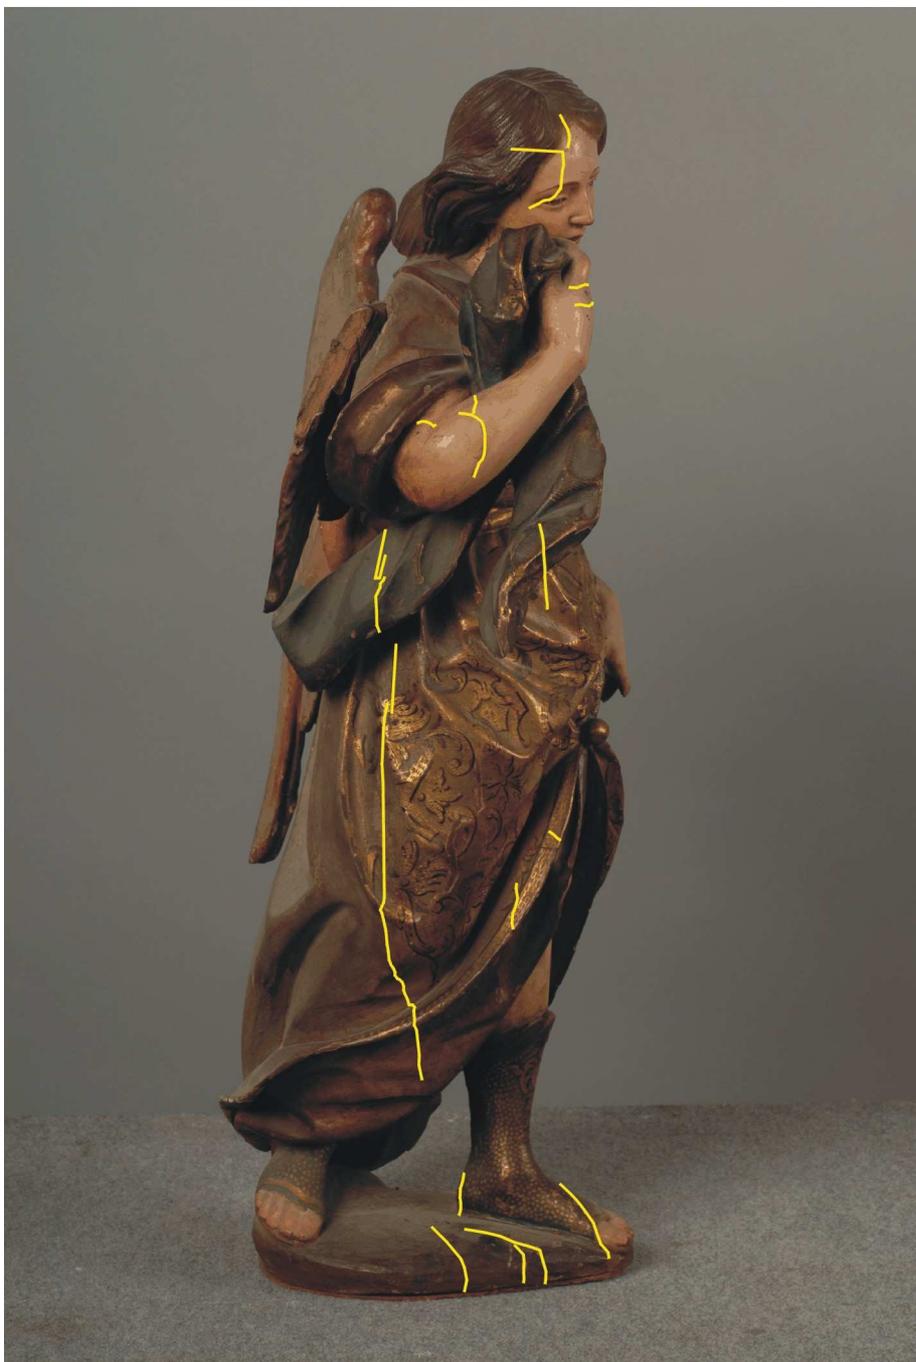
Figura II. 5

Grietas, fisuras y separación de ensambles.

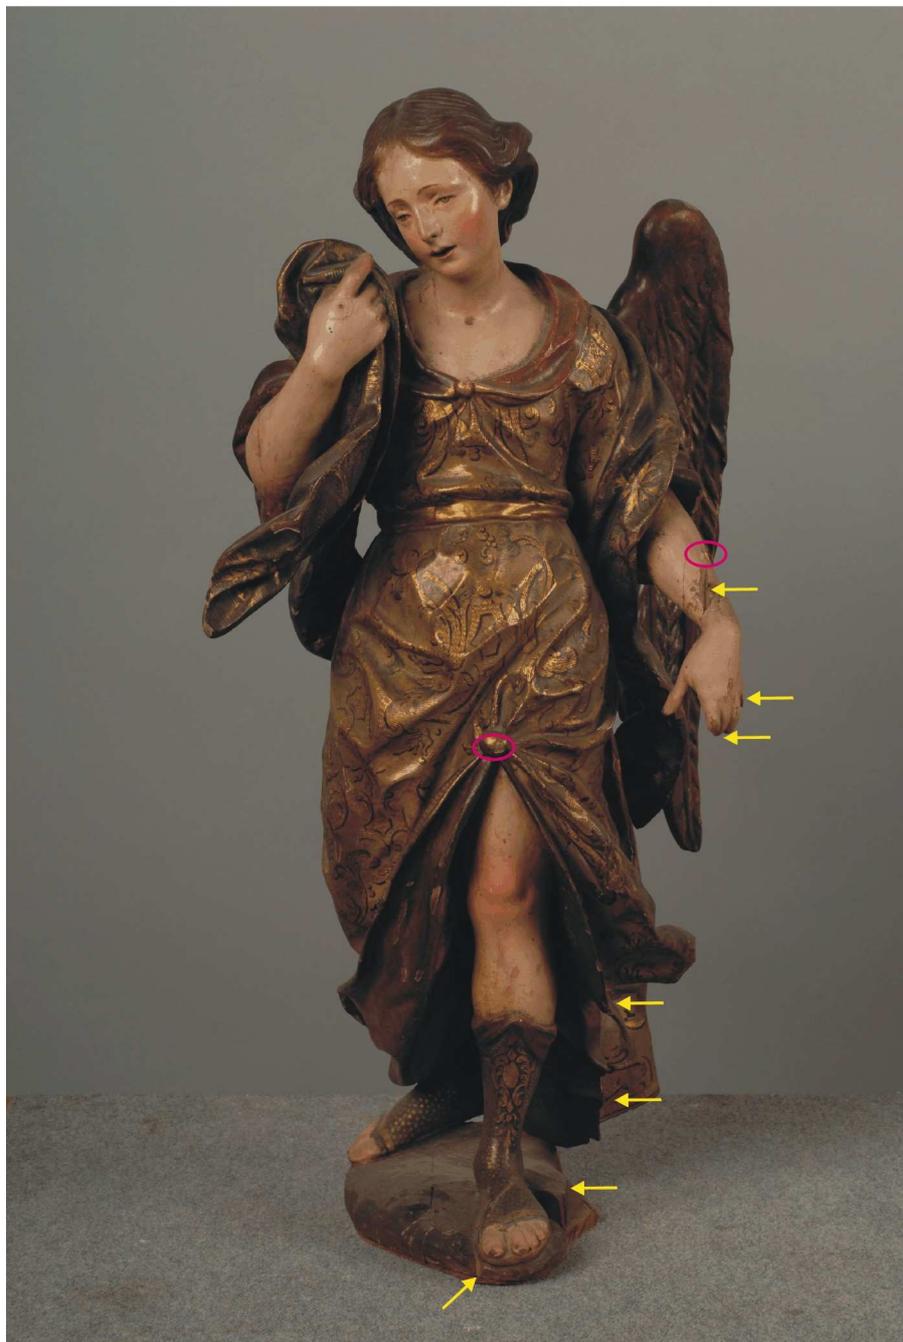
Figura II. 6

Presenta pérdida parcial de los dedos de la mano izquierda, algunas zonas de la base, pliegues zona inferior izquierda (figuras 6, 7, 8, y 9).

▶ Pérdidas de soporte.

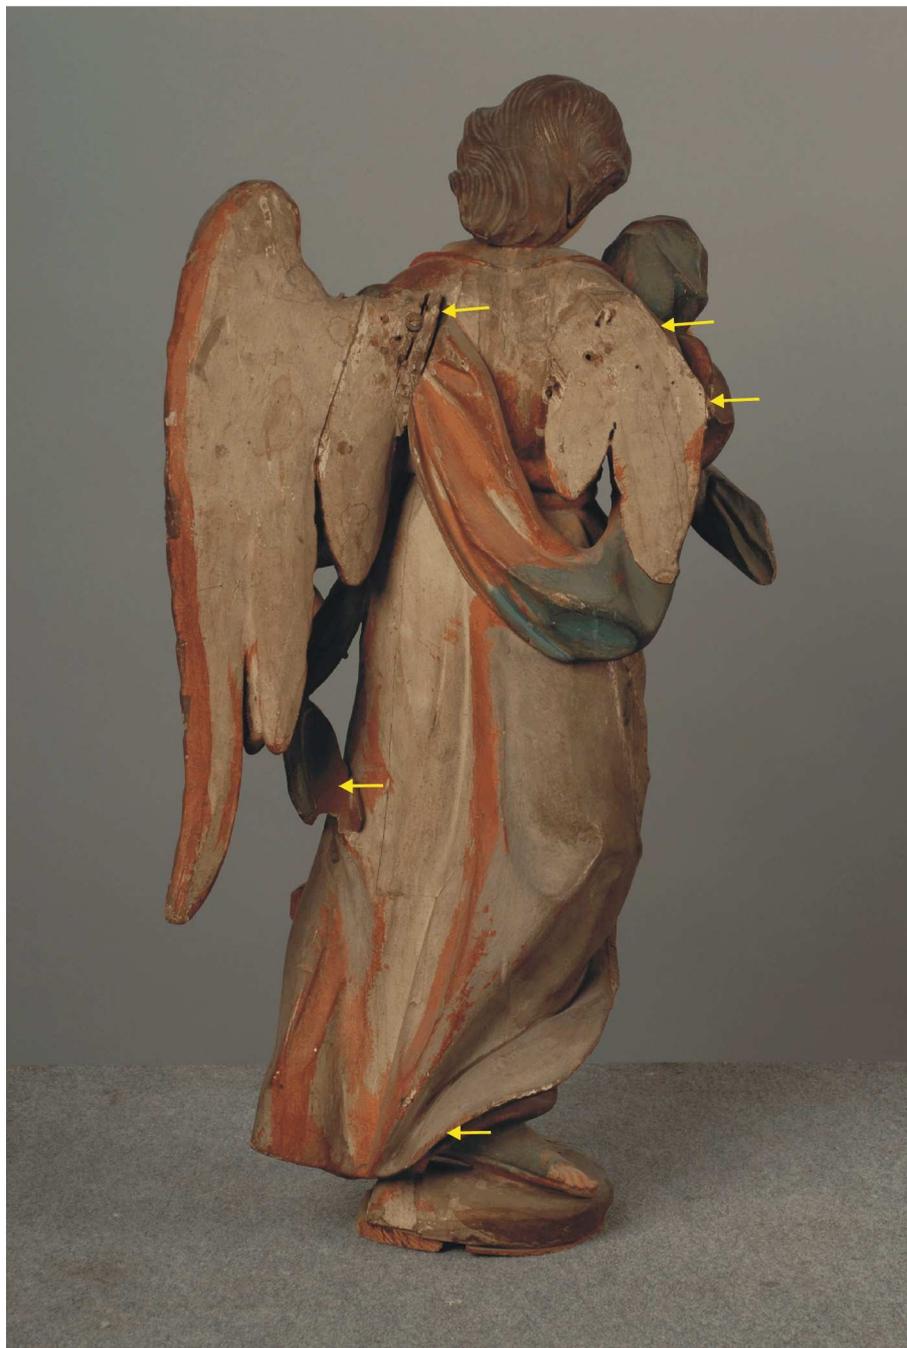
Figura II. 7

→ Pérdidas de soporte.

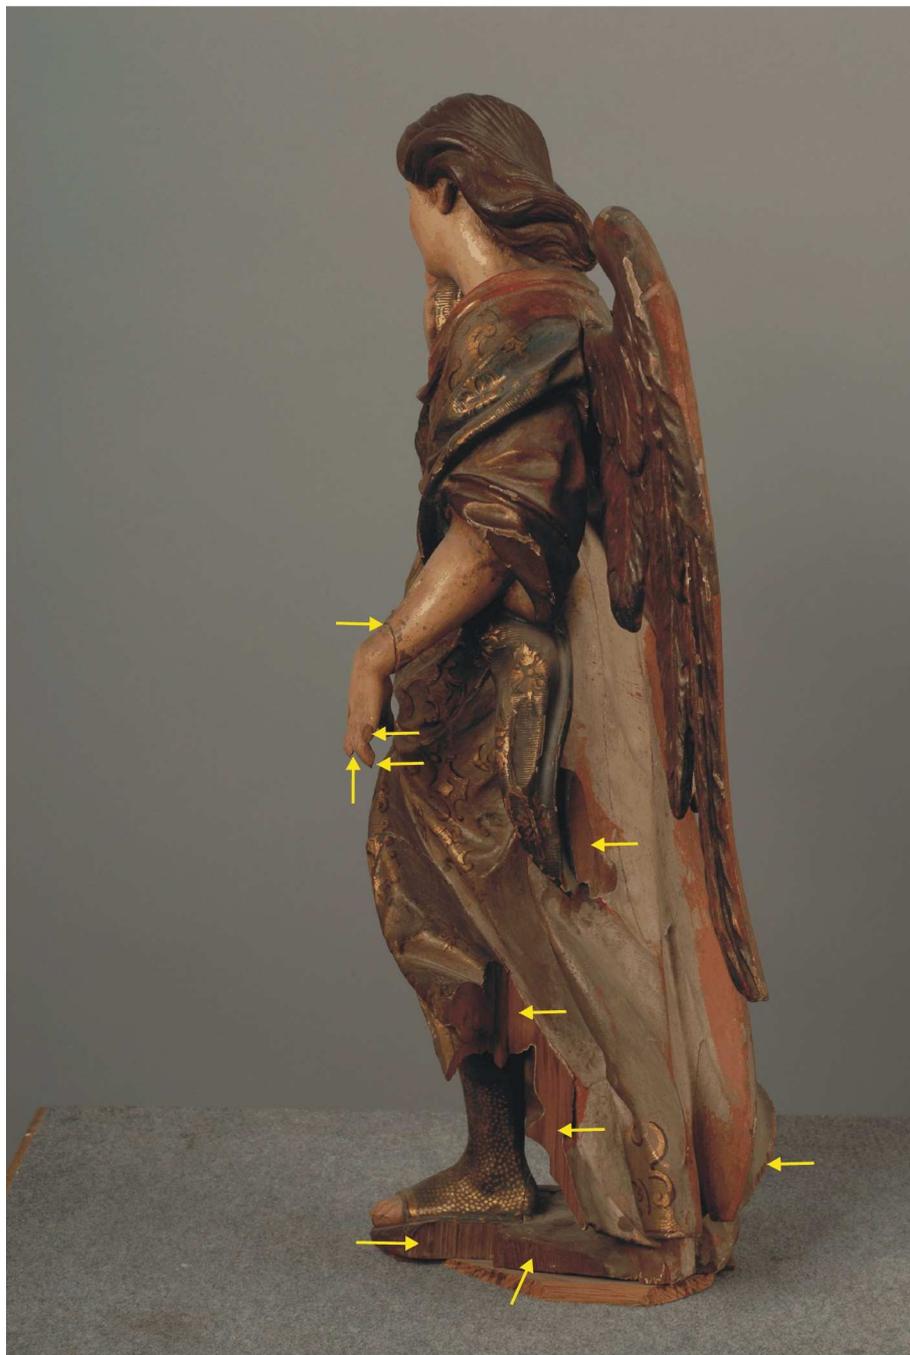
Figura II. 8

➡ Pérdidas de soporte.

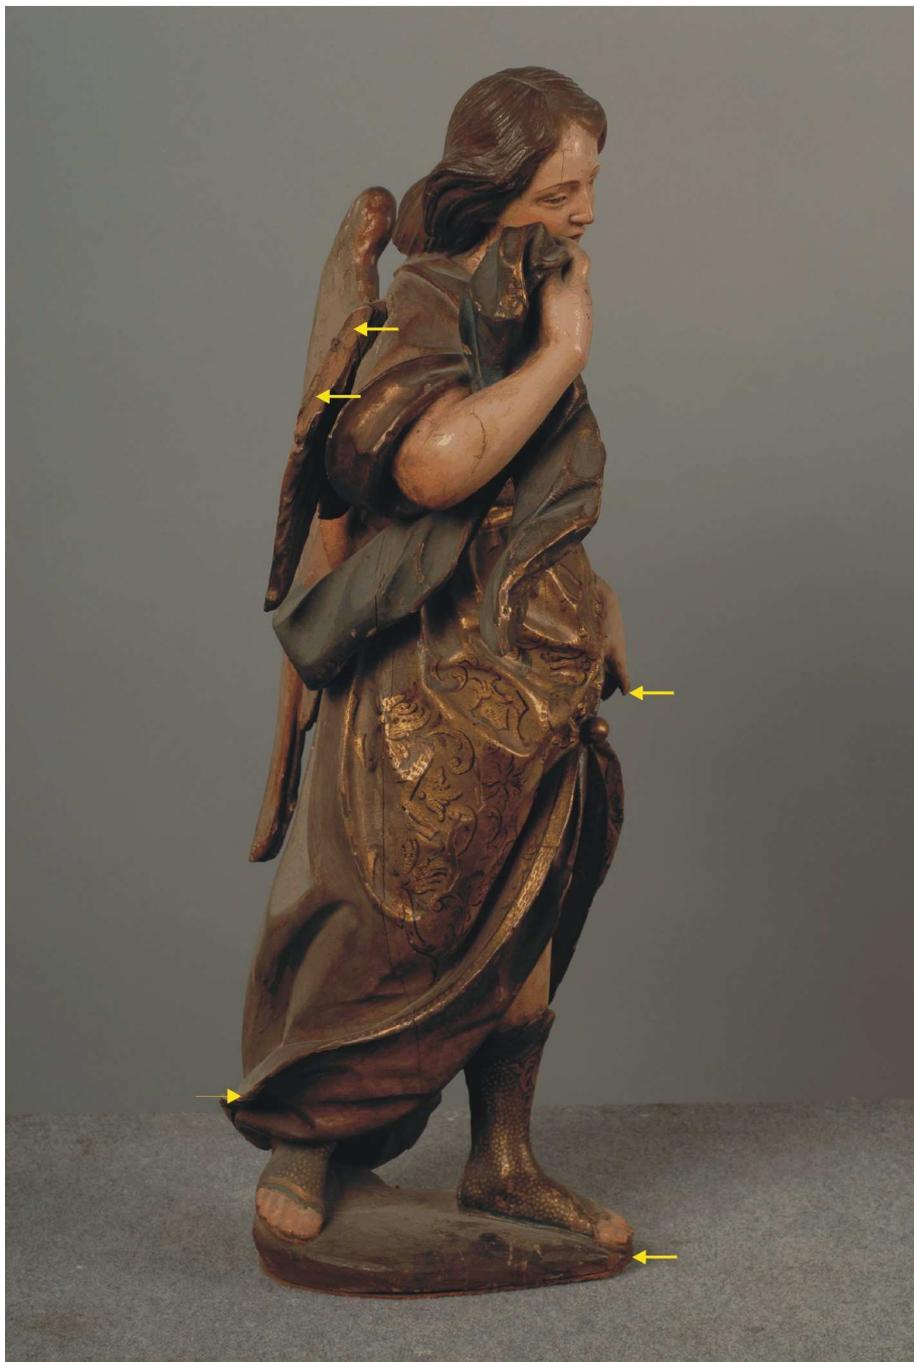
Figura II. 9

→ Pérdidas de soporte.

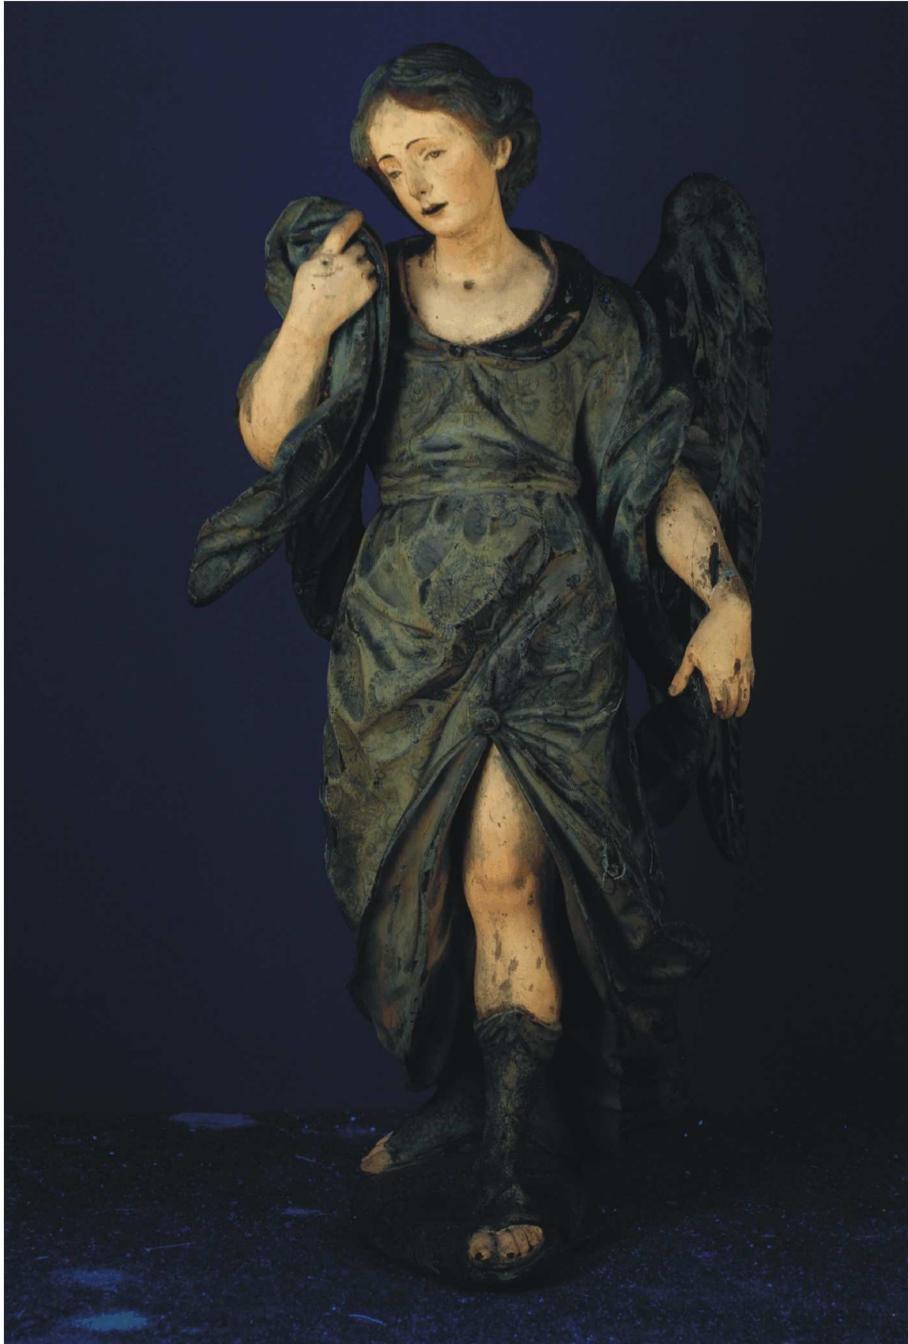
Figura II. 11

En un primer examen se ha podido observar que esta obra ha sido intervenida en la mano izquierda, en el pie izquierdo, en la parte inferior izquierda de los pliegues de los ropajes (figuras 11, 12, 13 y 14), y en la base, donde aparece un suplemento de madera clavado con puntillas a modo de refuerzo.

La obra presenta una serie de repintes de reducidas dimensiones como se puede observar en (figuras 11, 12 y 14). También presenta una gruesa capa de barnices oxidados.

Localización de repintes y suciedad superficial.

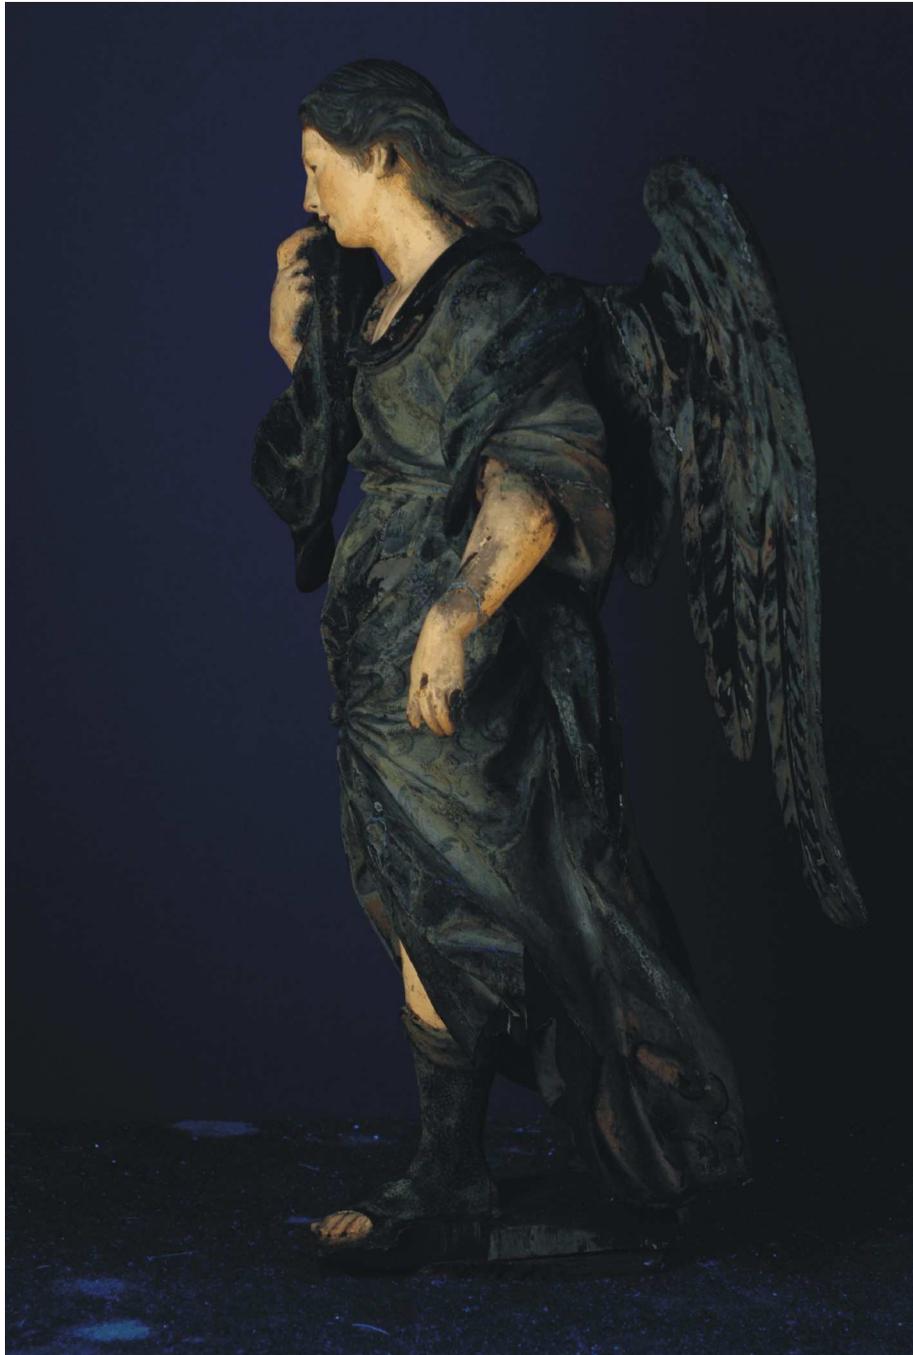
Figura II. 12

Localización de repintes y suciedad superficial.

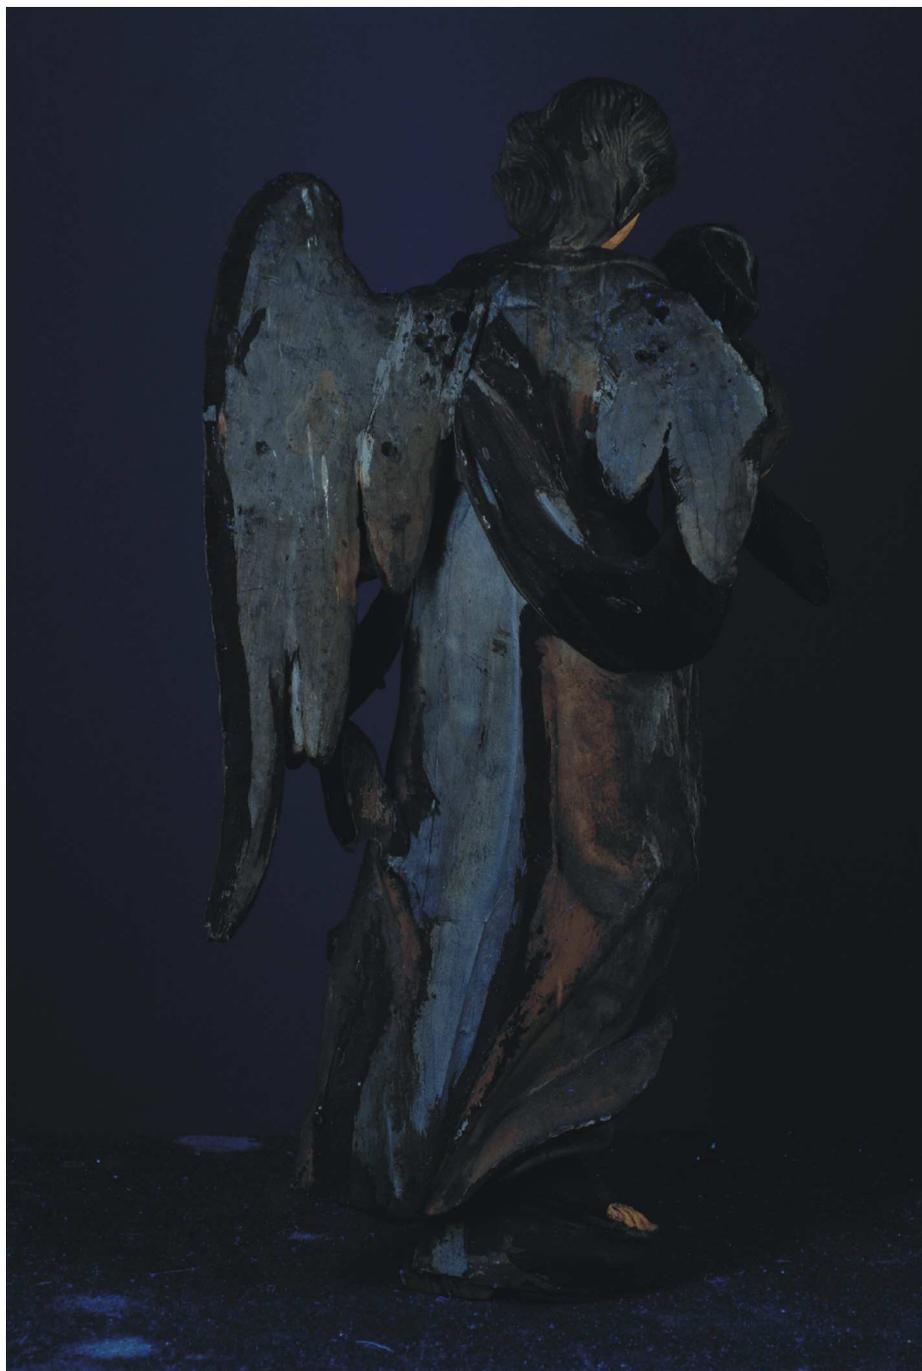
Figura II. 13

Localización de repintes y suciedad superficial.

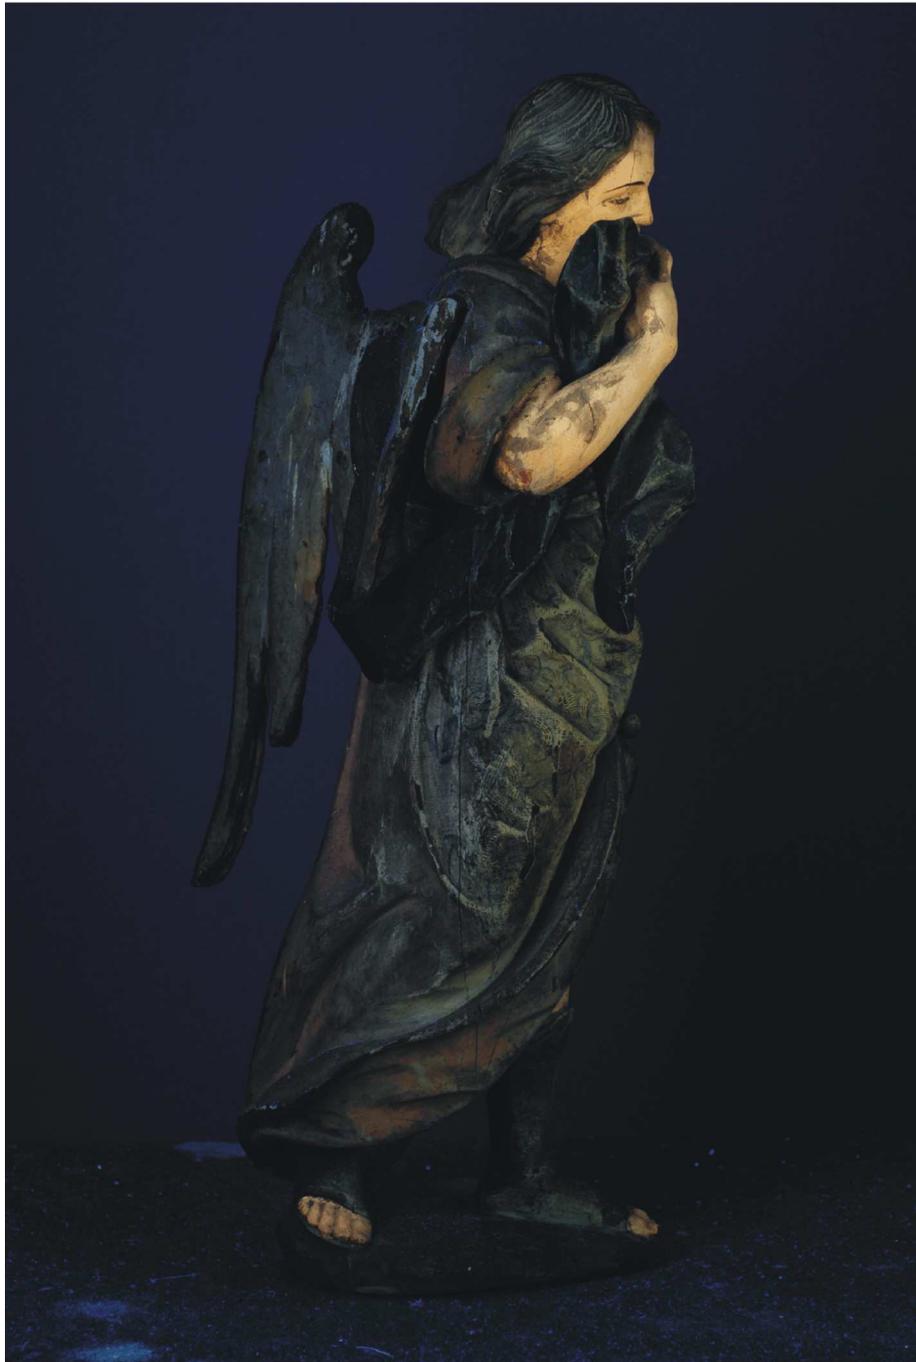
Figura II. 14

Localización de repintes y suciedad superficial.
