**INFORME DIAGNÓSTICO Y PROPUESTA DE  
INTERVENCIÓN**

**ÁNGEL PASIONARIO II  
SIGLO XVIII  
Capilla del Palacio de San Telmo  
Agosto de 2006**

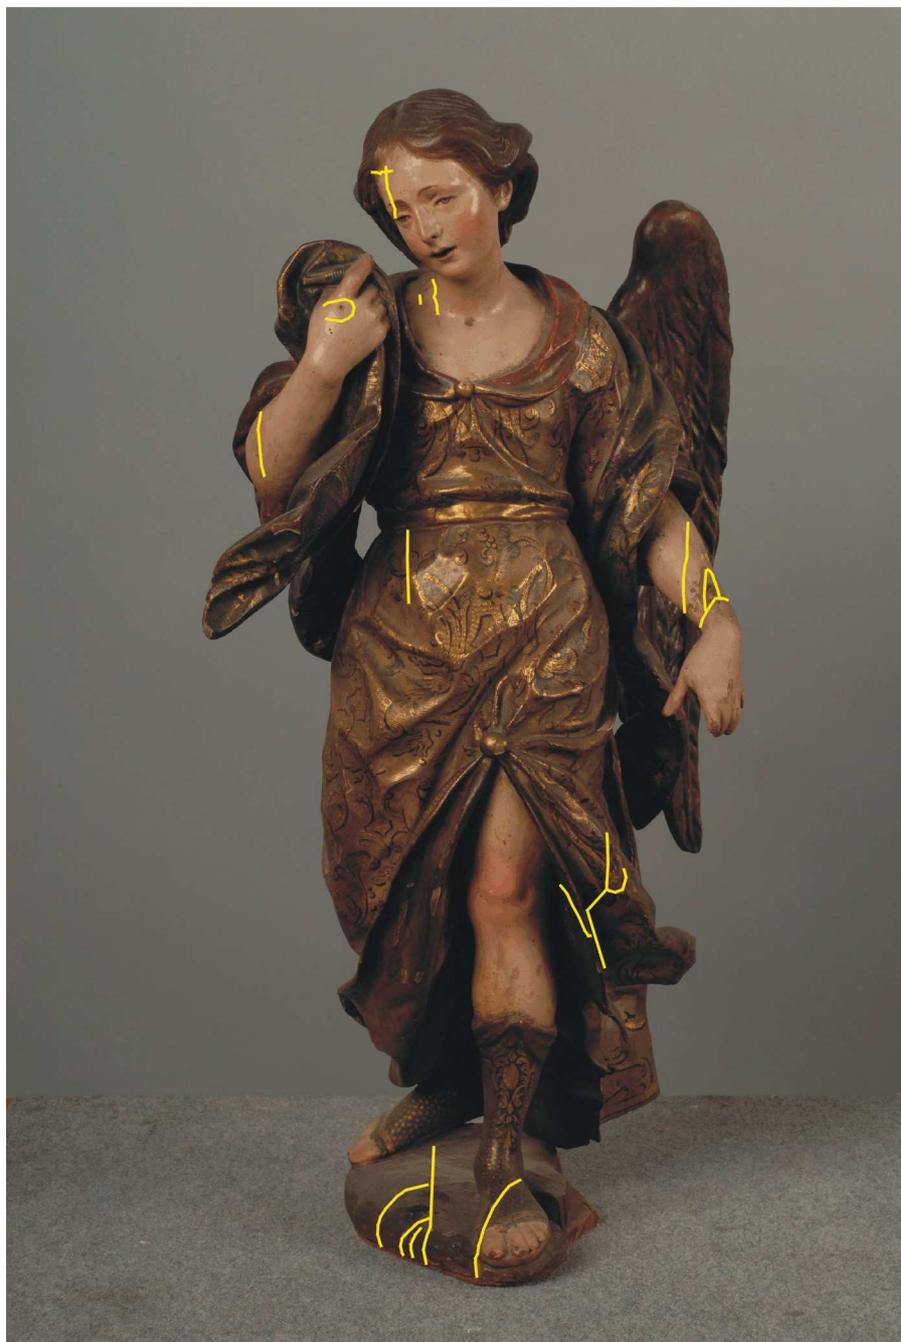
**Figura 3. 2**

La obra presenta una serie de grietas y fisuras que por lo general corresponden con las zonas de unión de las distintas piezas que constituyen la obra (figuras 2, 3, 4 y 5). Estas patologías se han producido por los

movimientos naturales de contracción y dilatación de la madera, en la mayoría de los casos repercutiendo en la rotura de los estratos policromos y en la separación parcial y total de la unión de ensamblés entre piezas.

Grietas, fisuras y separación de ensambles.

- Revisión de ensamblés.
- Consolidación de ensamblés, grietas y fiduras mediante chirletas de madera de características similares y pasta de madera compuesta por serrín y cola.
- Limpieza de las zonas desprovistas de estratos policómos.
- Reconstrucción de las pérdidas de original de las zonas que sea posible, con madera de iguales características o similar.
- Colocación de las alas.

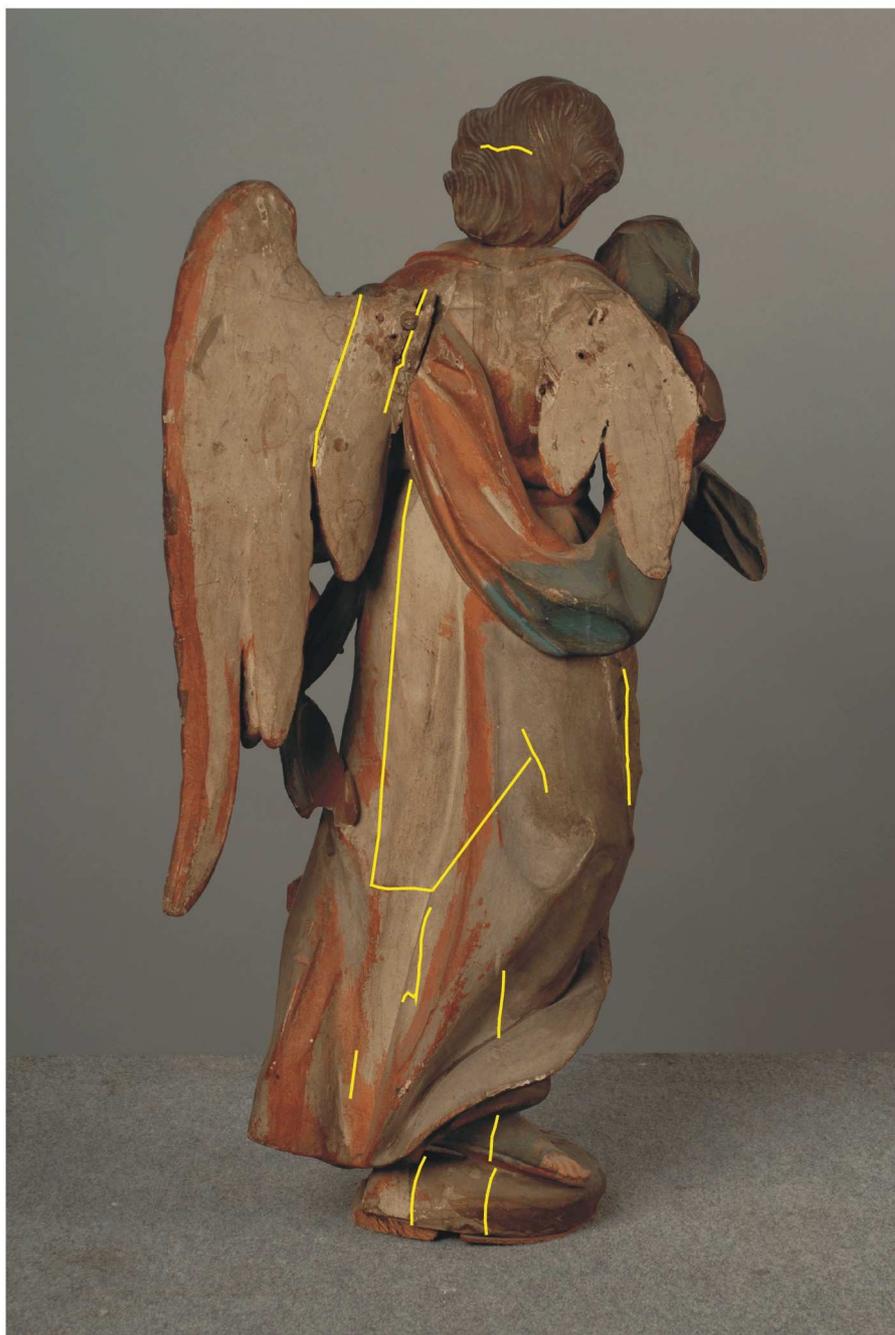
**Figura 3. 3**

Presenta una serie de fracturas producidas por los movimientos del propio soporte ( figuras 3, 4, 5, y 6).

Grietas, fisuras y separación de ensambles.

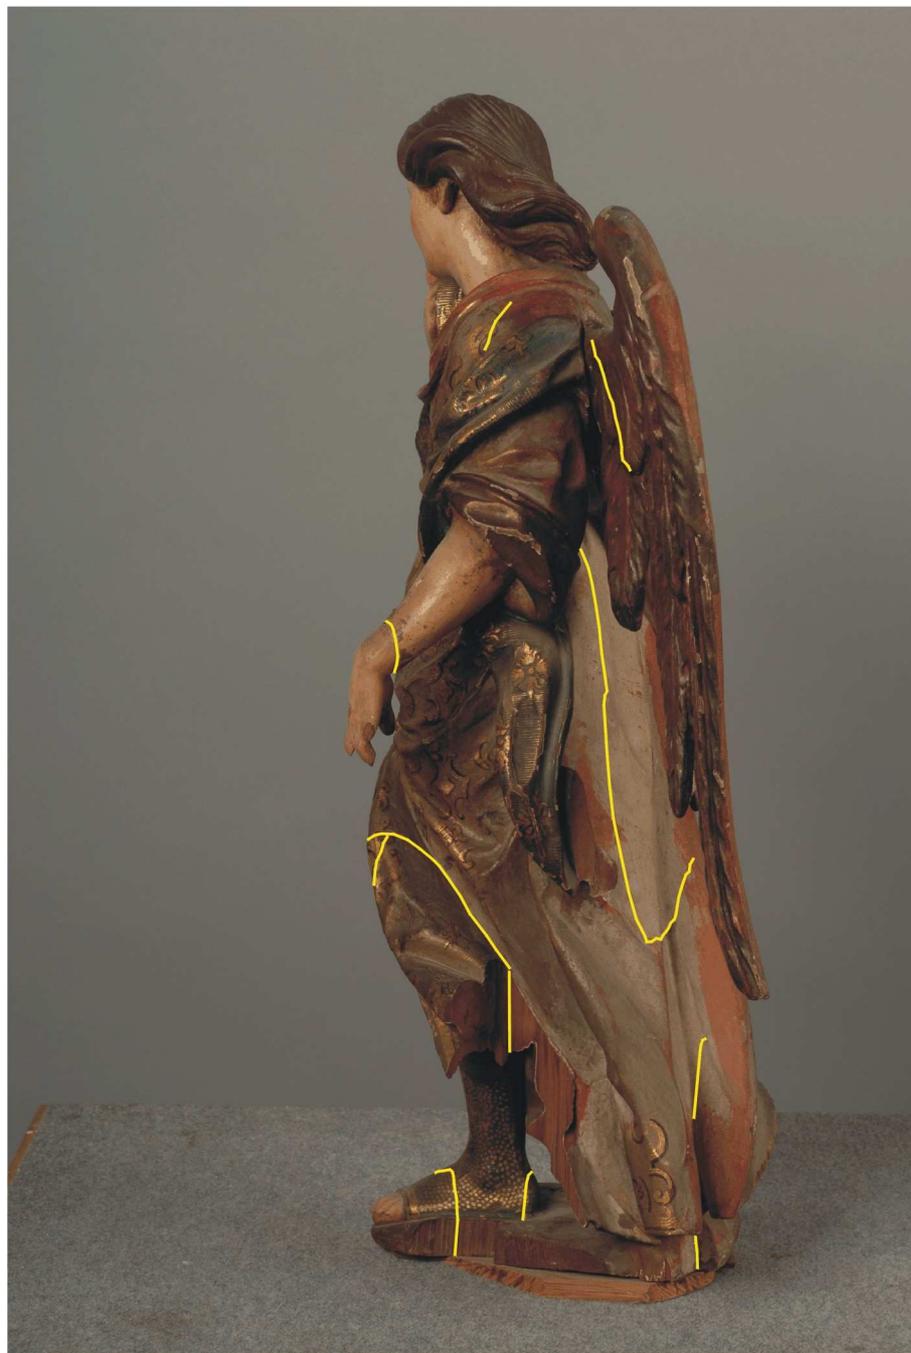
**Figura 3. 4**

Grietas, fisuras y separación de ensamblés.

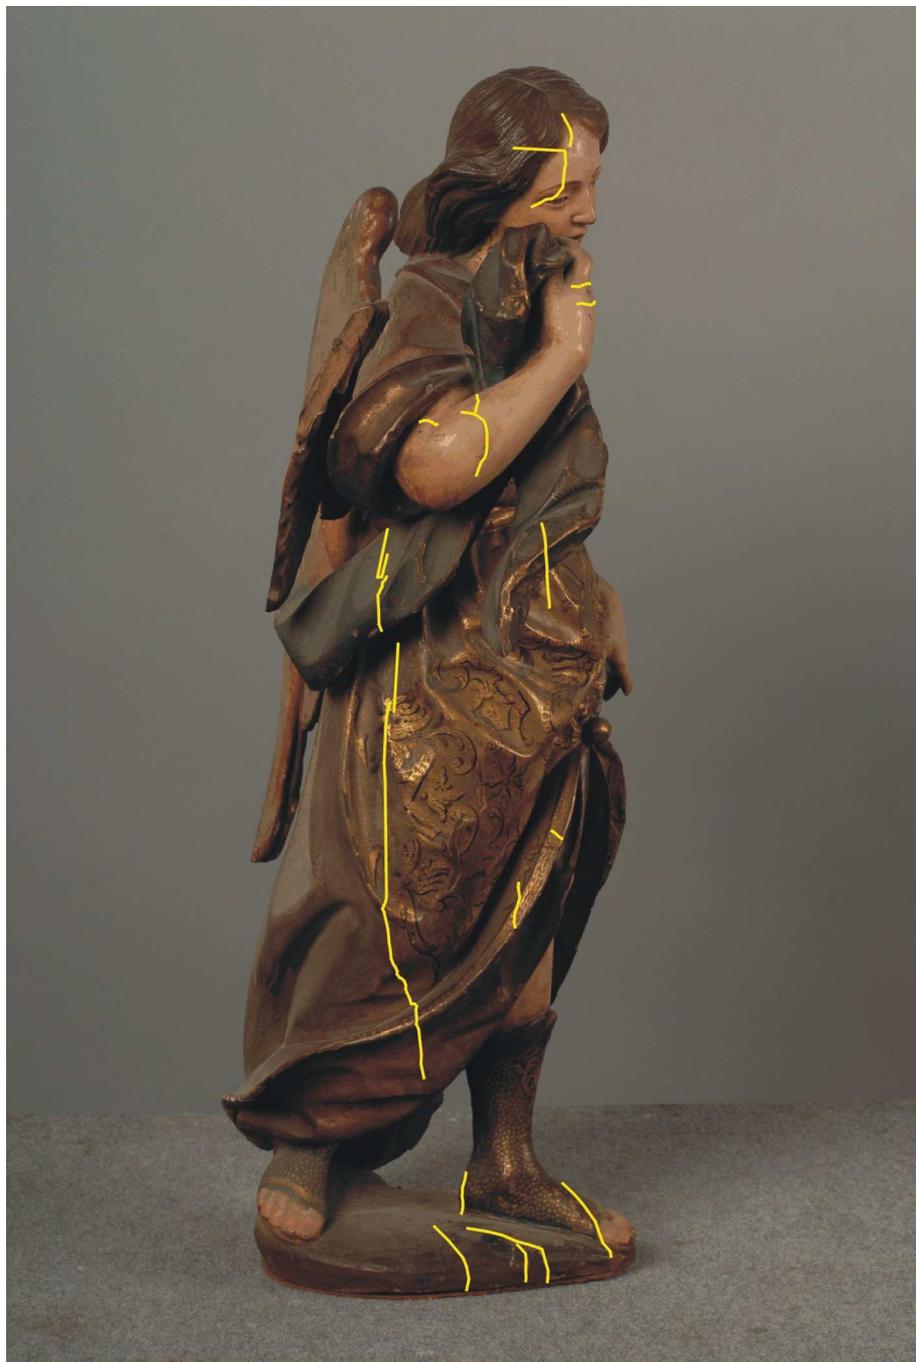
**Figura 3. 5**

Grietas, fisuras y separación de ensamblés.

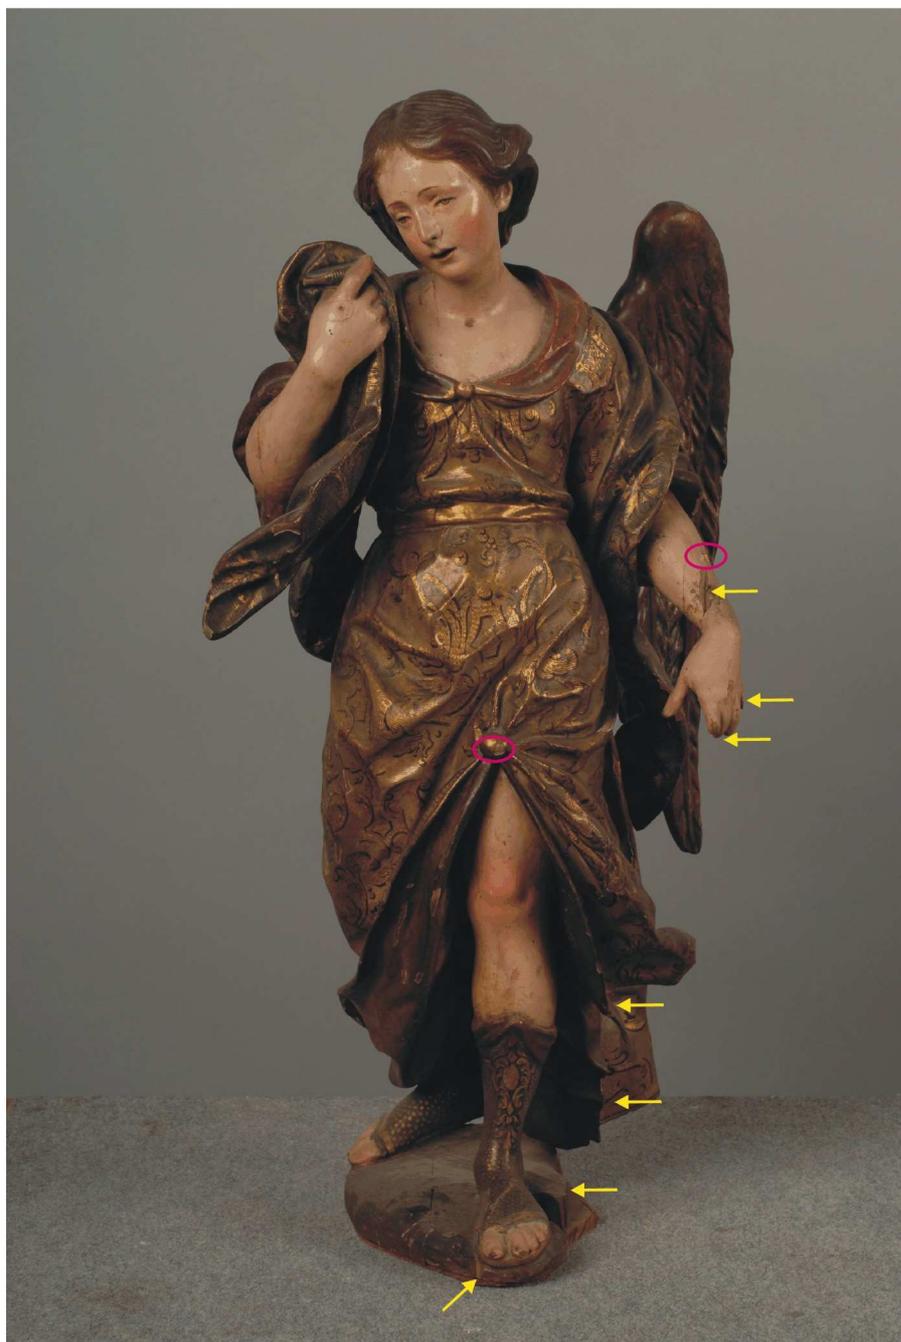
Figura 3. 6

Presenta pérdida parcial de los dedos de la mano izquierda, algunas zonas de la base, pliegues zona inferior izquierda ( figuras 6, 7, 8, y 9).

▣▶ Pérdidas de soporte.

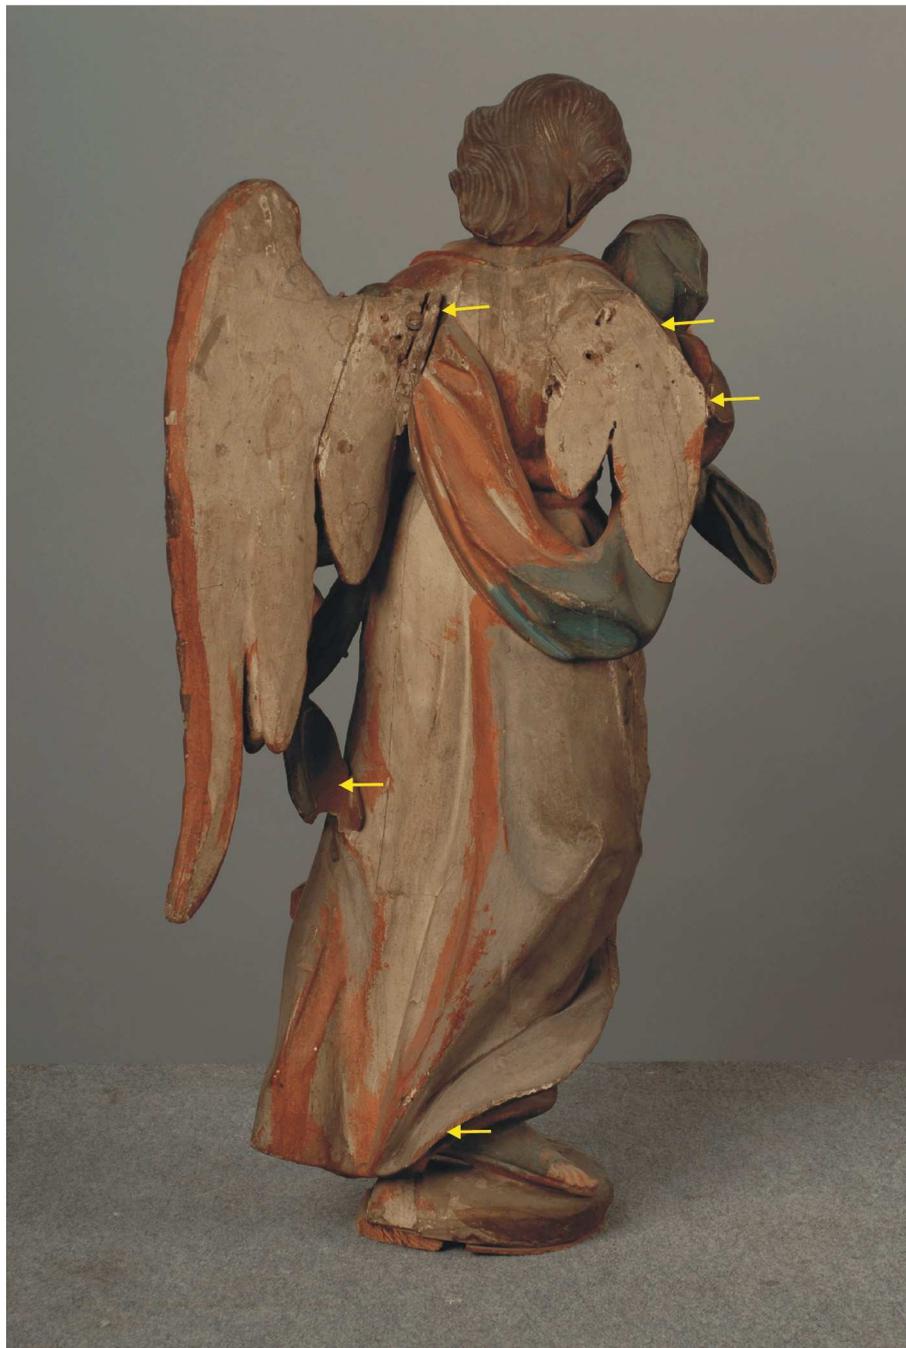
**Figura 3. 7**

→ Pérdidas de soporte.

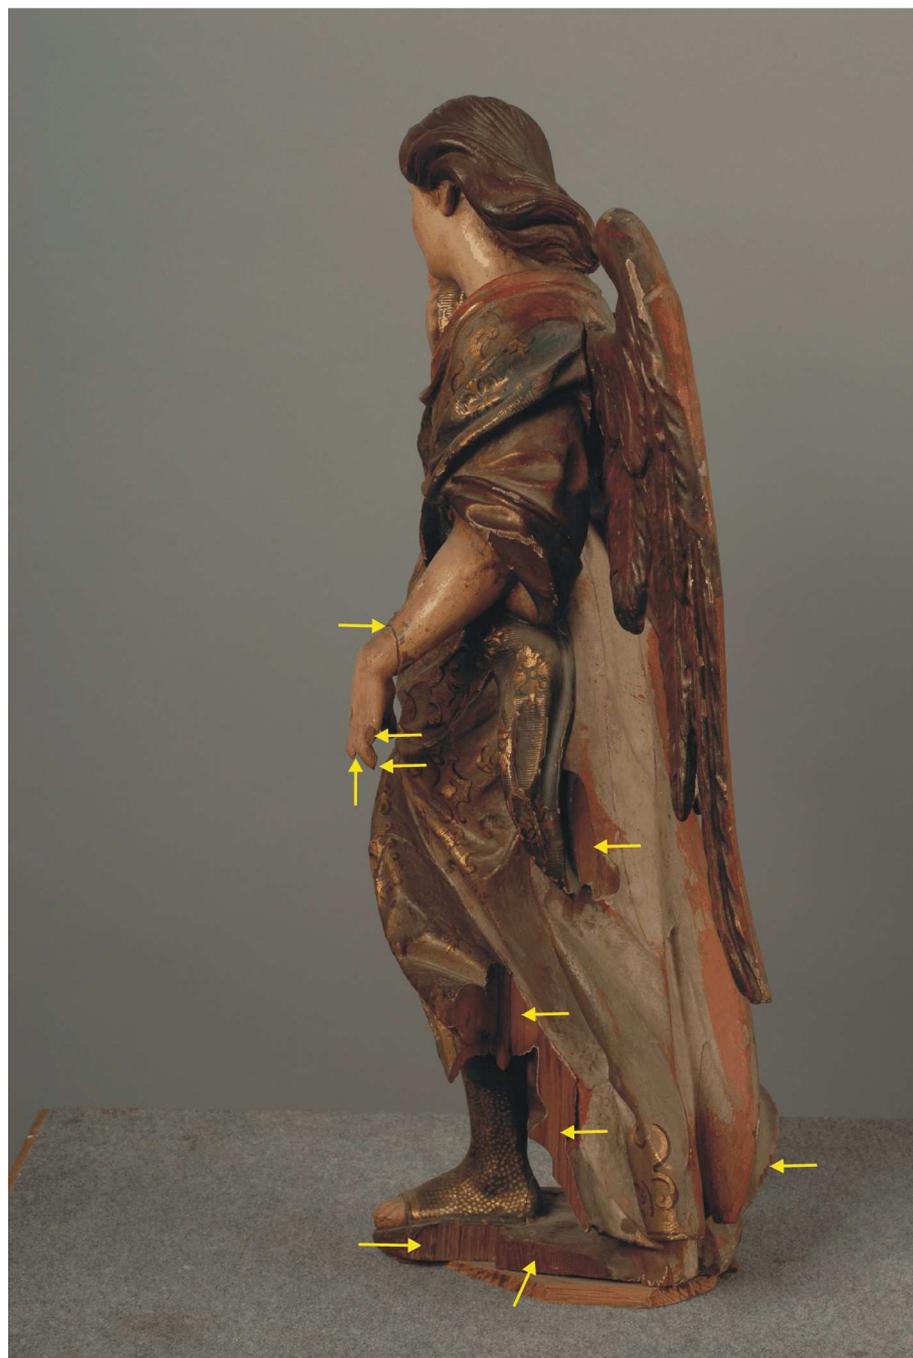
**Figura 3. 8**

→ Pérdidas de soporte.

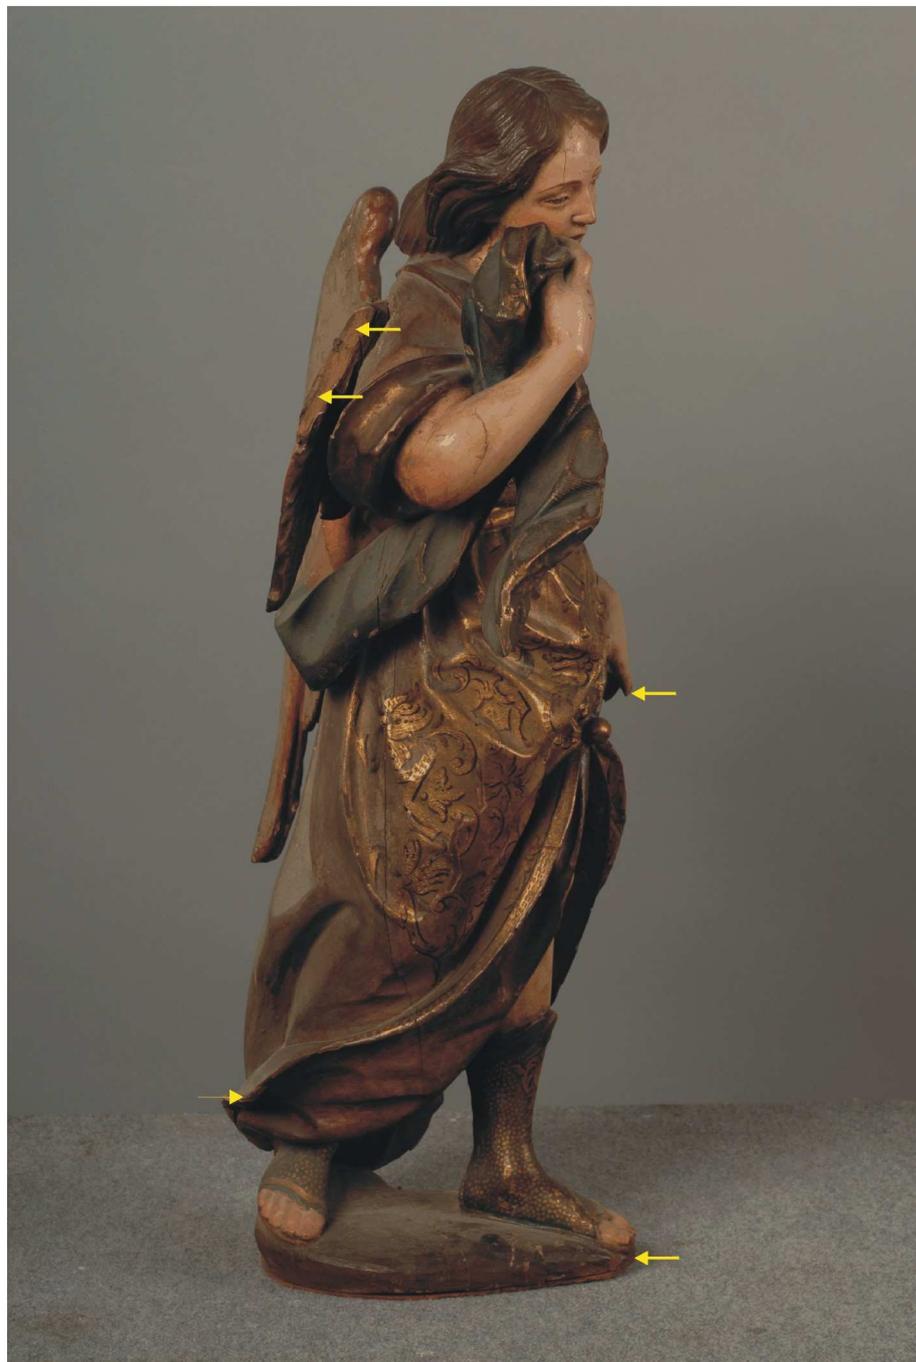
**Figura 3. 9**

→ Pérdidas de soporte.

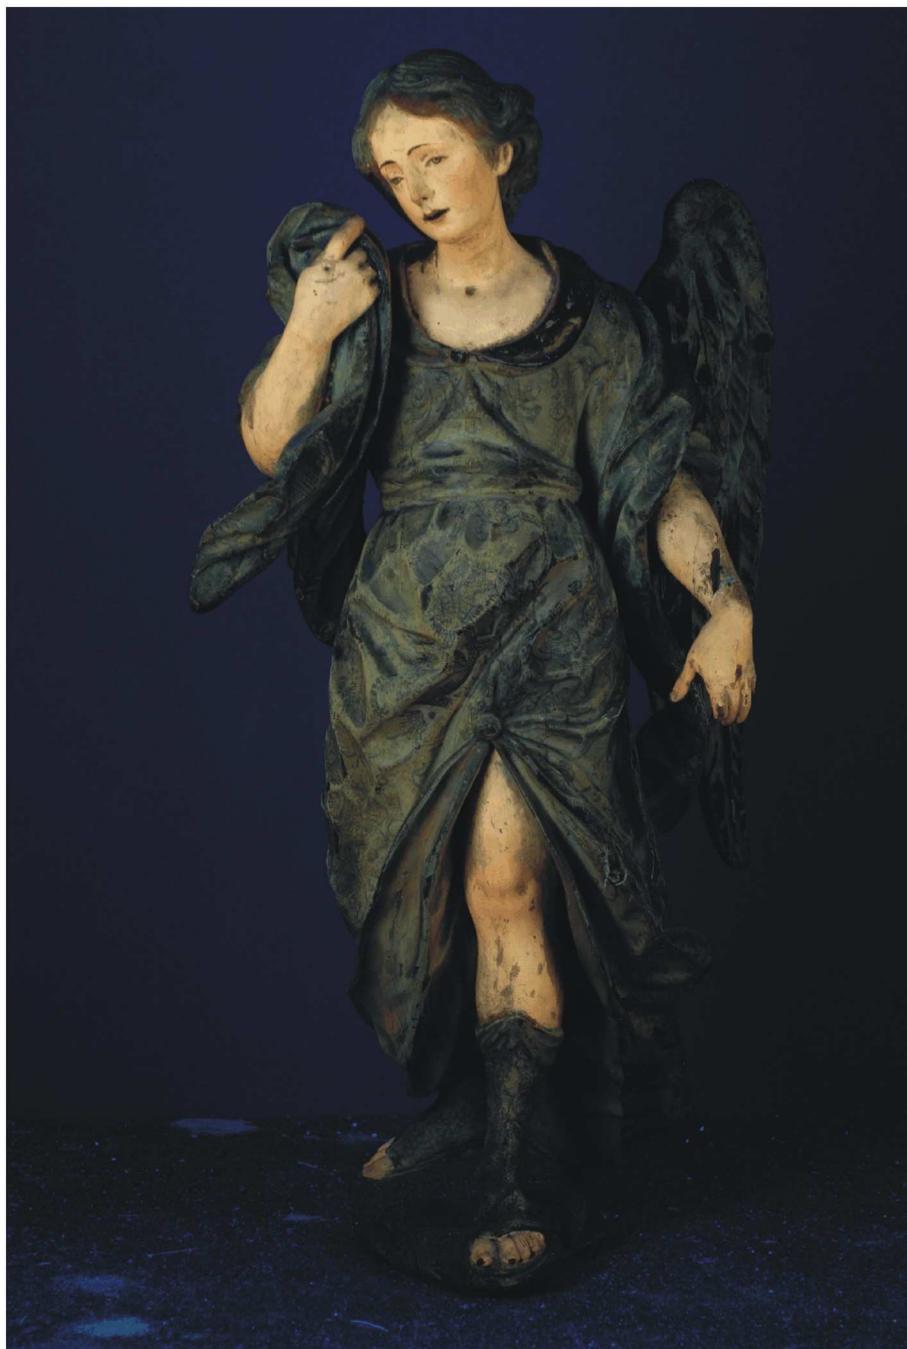
**Figura 3. 11**

La obra presenta una serie de repintes de reducidas dimensiones como se puede observar en (figuras 11, 12, 13 y 14). también presenta una gruesa capa de barnices oxidados.

Localización de repintes y suciedad superficial.

En cuanto a los ropajes, la realización del test de solubilidad ha dado como resultado la utilización de una mezcla de isooctano e isopropanol al 50%, y acetona aplicados mediante isopos para la remoción de la capa de barniz alterado y repintes. Para la eliminación de cúmulos de cera se ha optado por la utilización de bisturís y white spirit.

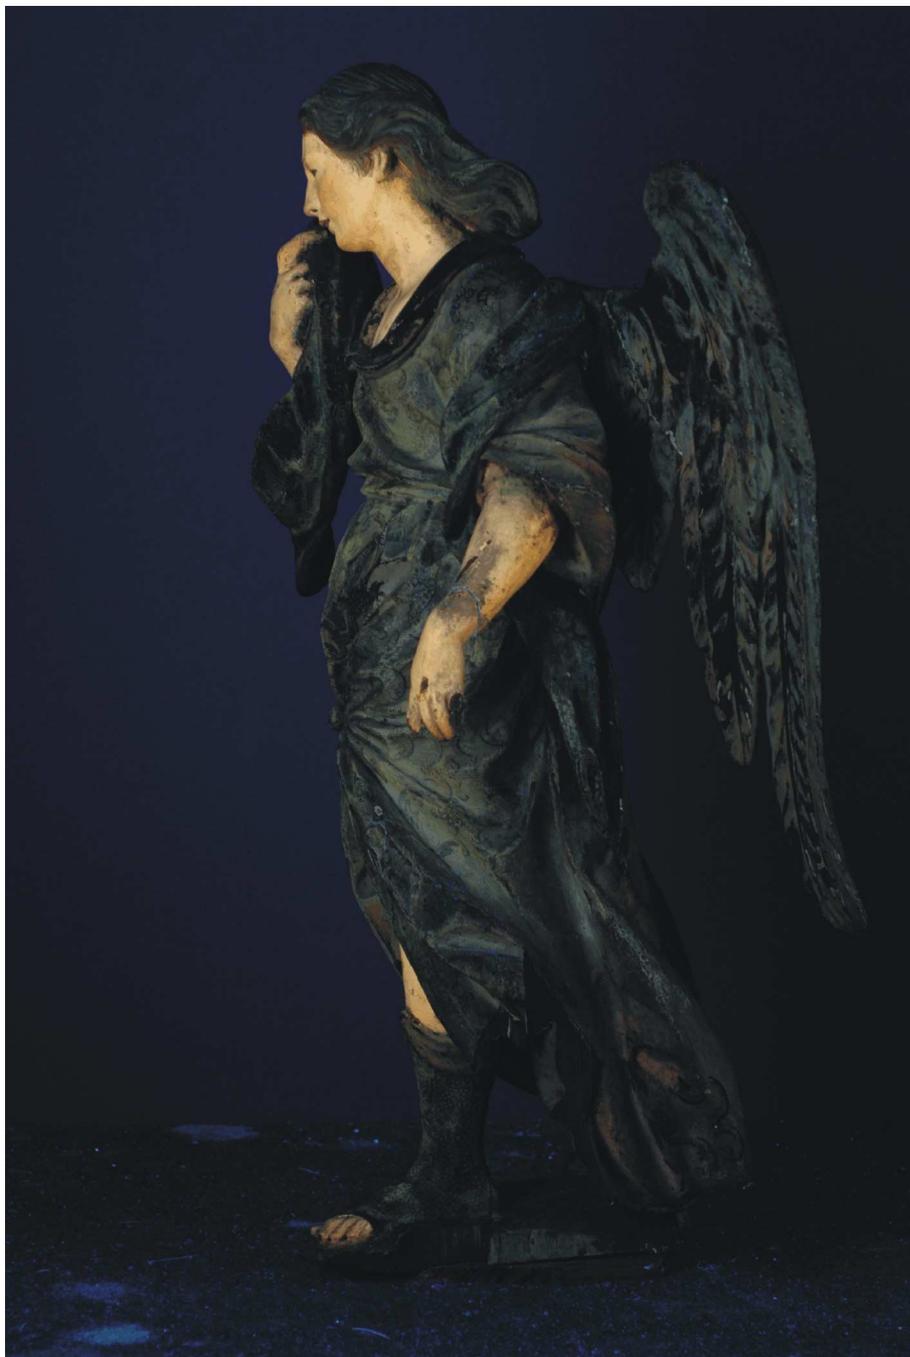
**Figura 3. 12**

Localización de repintes y suciedad superficial.

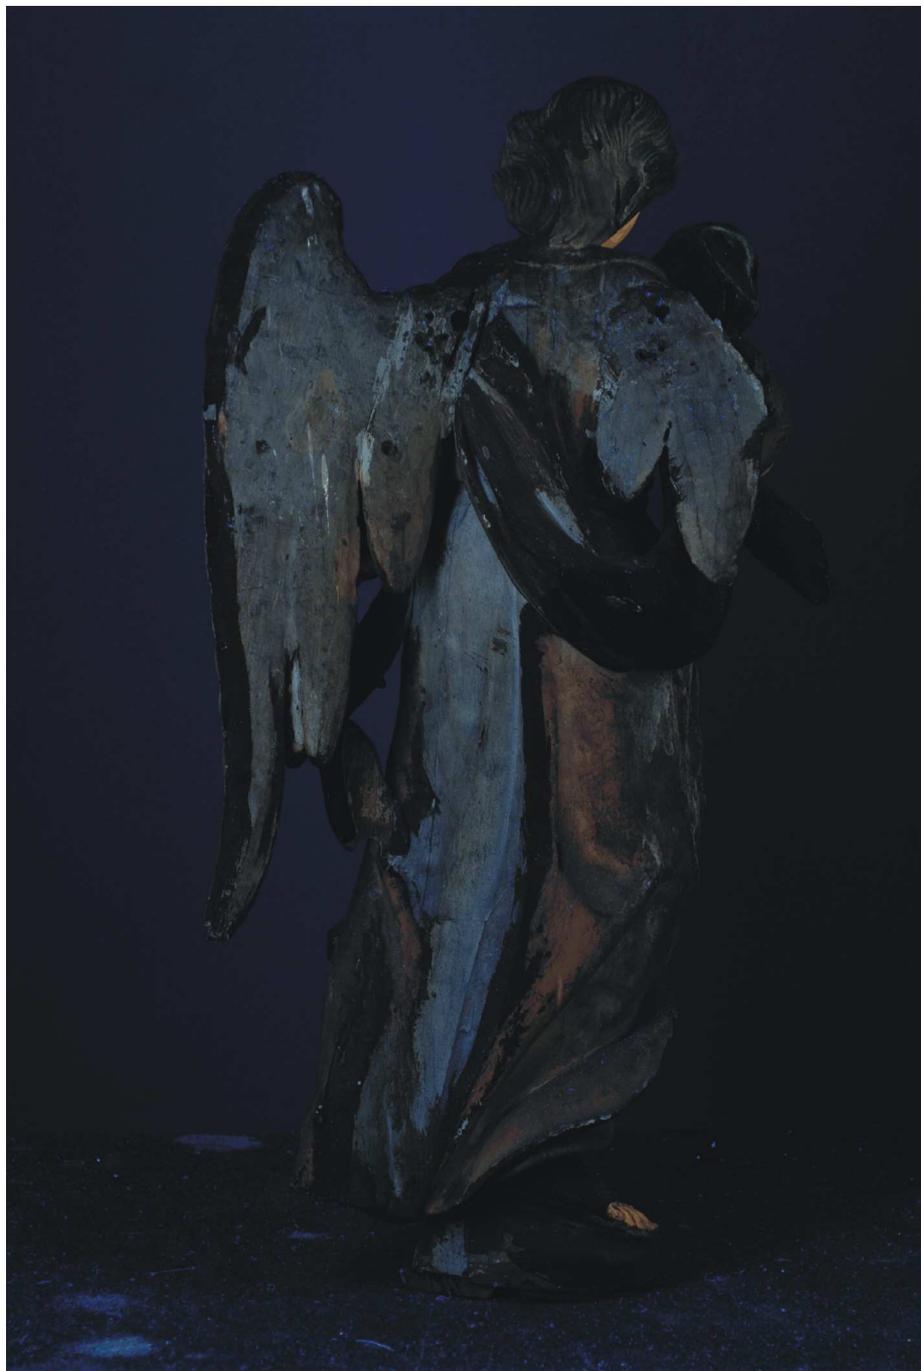
**Figura 3. 13**

Localización de repintes y suciedad superficial.

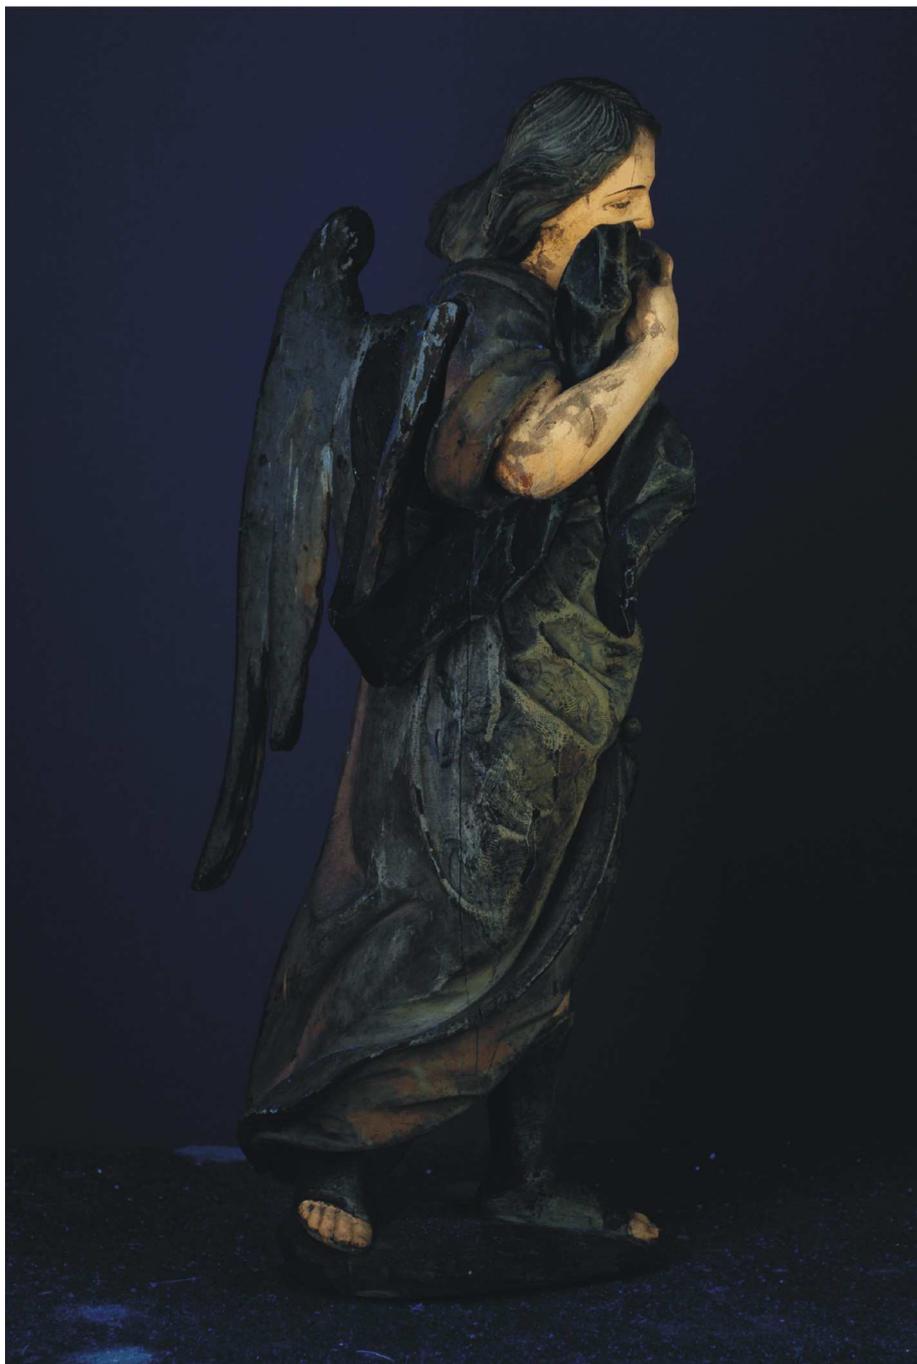
**Figura 3. 14**

Localización de repintes y suciedad superficial.
