MEMORIA FINAL DE INTERVENCIÓN

Virgen Dolorosa

RETABLO DEL SANTO CRISTO. PALACIO DE
SAN TELMO, (SEVILLA).

Septiembre, 2006.

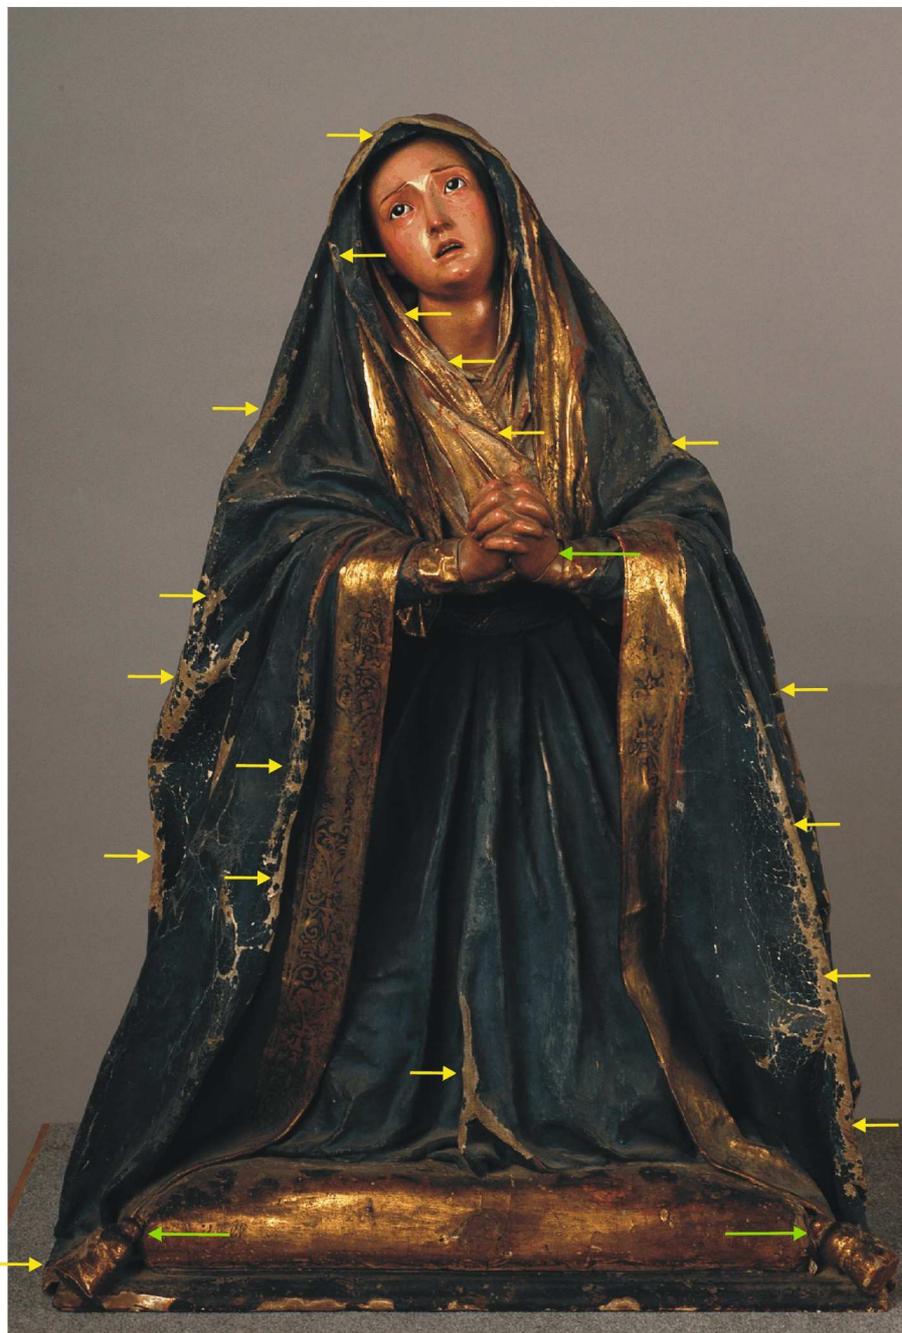
Figura II. 2

La obra se encuentra bastante frágil ya que ha sufrido numerosos golpes que han debilitado la tela (figuras 2, 3, 4, y 5), por lo que sólo se puede manipular por la peana.

La mano izquierda se encuentra fracturada debido a las tensiones producidas por el propio soporte, ya que el índice de dilatación y contracción de los distintos materiales constitutivos no es el mismo en este caso (figura 2).

Zonas del soporte más debilitadas.
-

Fracturas de soporte.

Encolado de la muñeca de la mano izquierda mediante una resina de dos componentes.

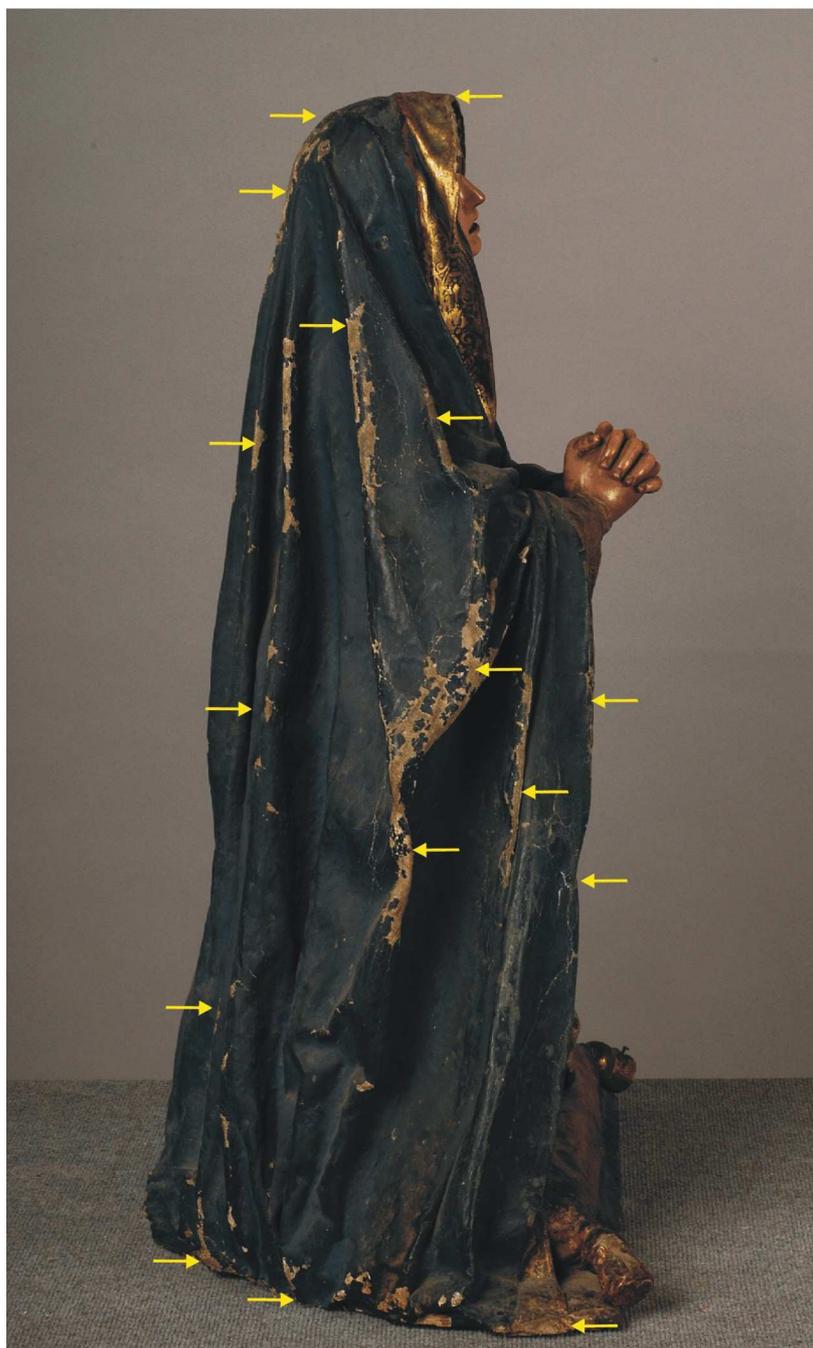
Figura II. 3

Zonas del soporte más debilitadas.

Se consolidaron todas las zonas debilitadas mediante impregnación con cola animal y agua intentando corregir las deformaciones sufridas.

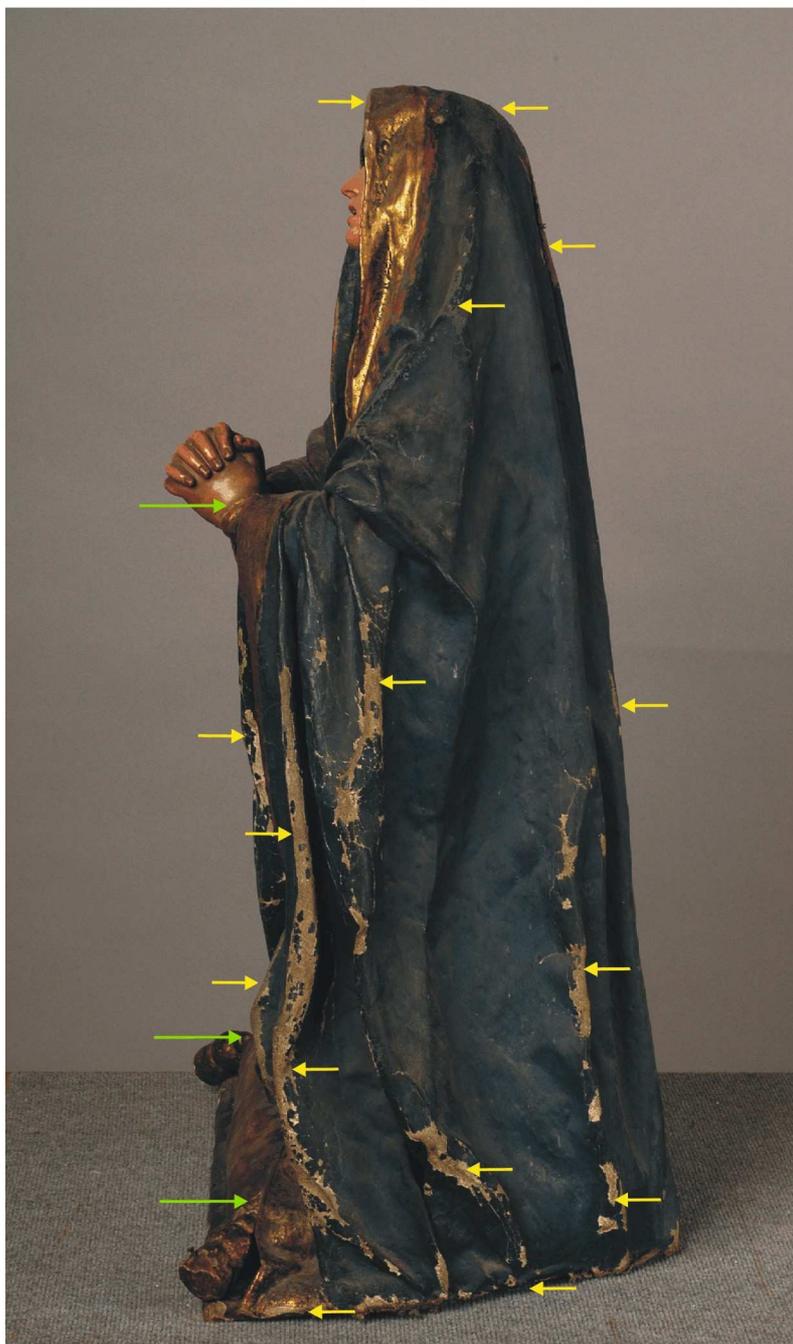
Figura II. 4

→ Zonas del soporte más debilitadas.

→ Fracturas de soporte.

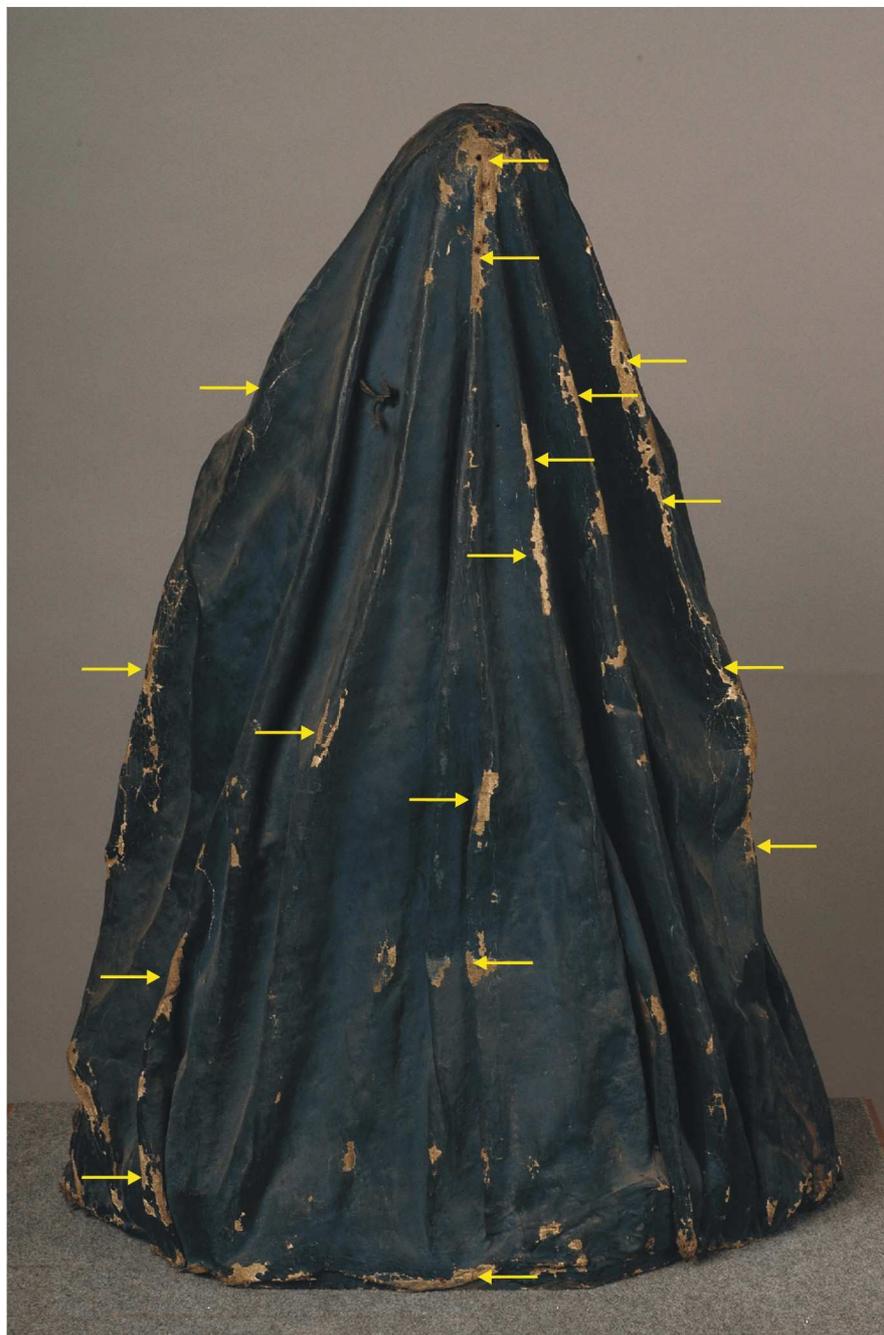
Figura II. 5

Zonas del soporte más debilitadas.

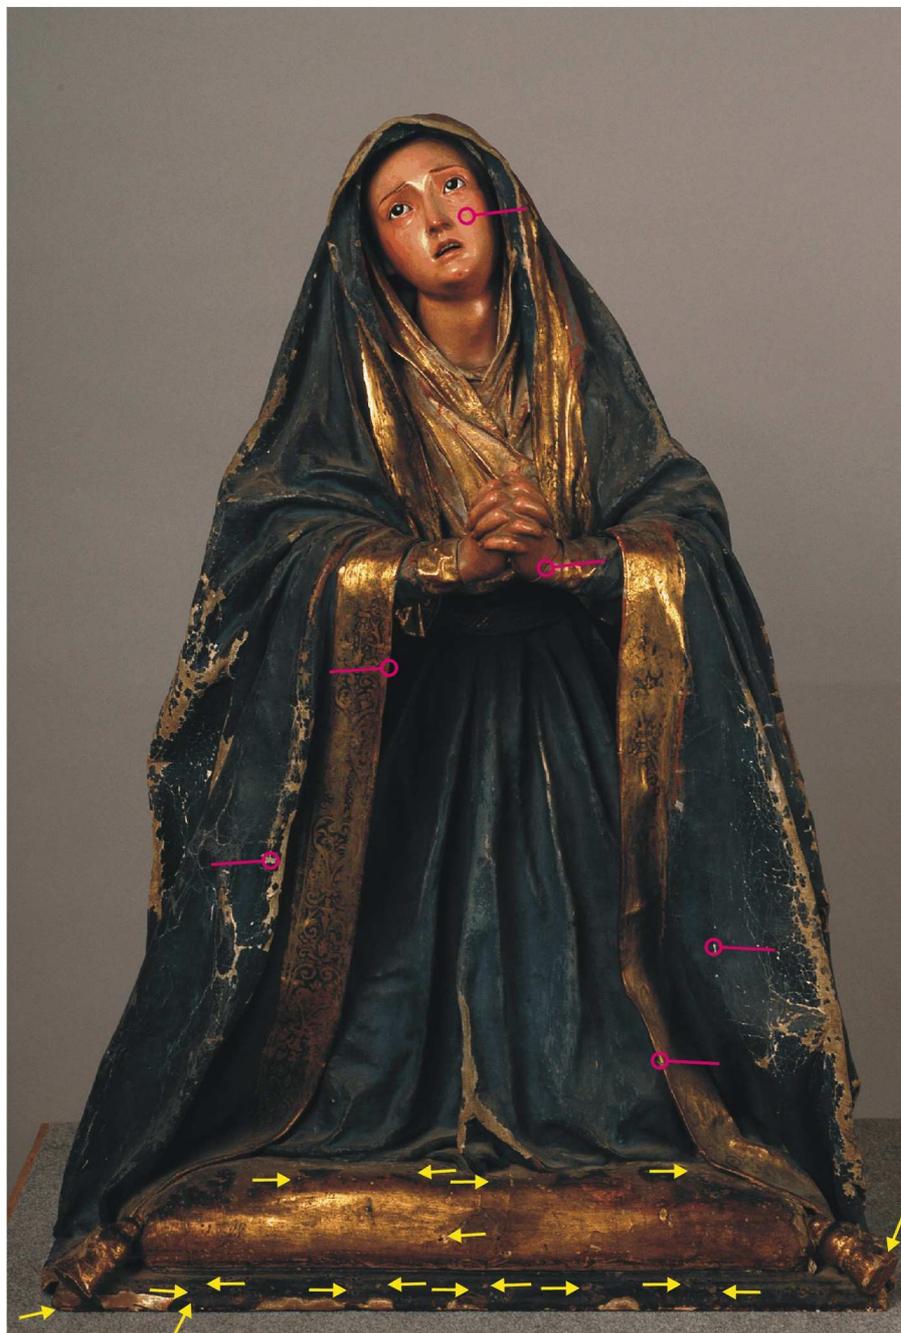
Figura II. 6

Se localizan algunas pérdidas de soporte especialmente en la base de la peana (figuras 6 y 7).

Pérdidas de soporte.
-

Se eliminaron elementos metálicos de la peana y cabeza, resanándose los orificios resultantes en el caso de la cabeza con fibra de lino; y en el caso de la peana con pequeñas espigas de madera. De esta misma manera se procedió con todas las pérdidas de soporte.

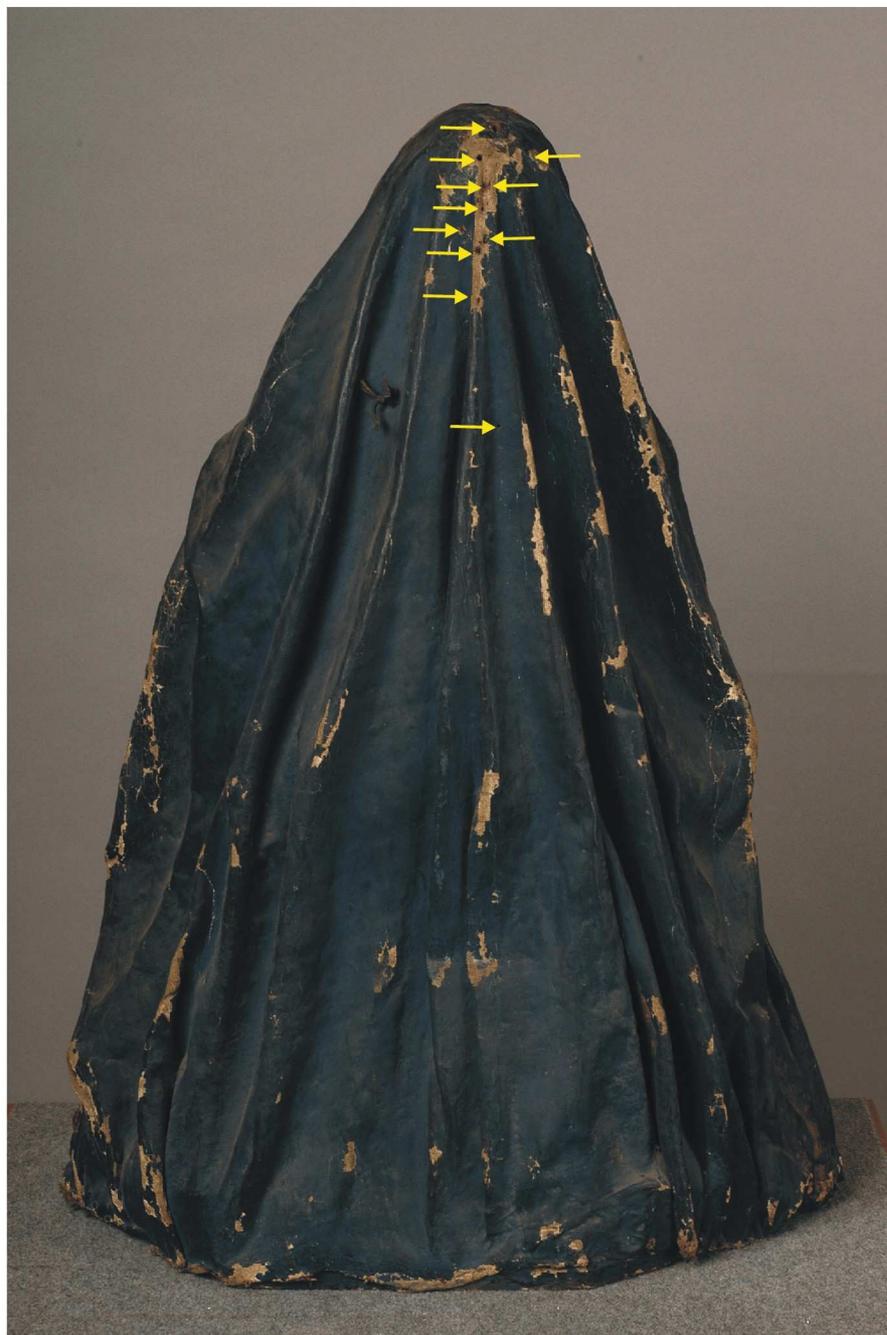
Figura II. 7

→ Pérdidas de soporte.

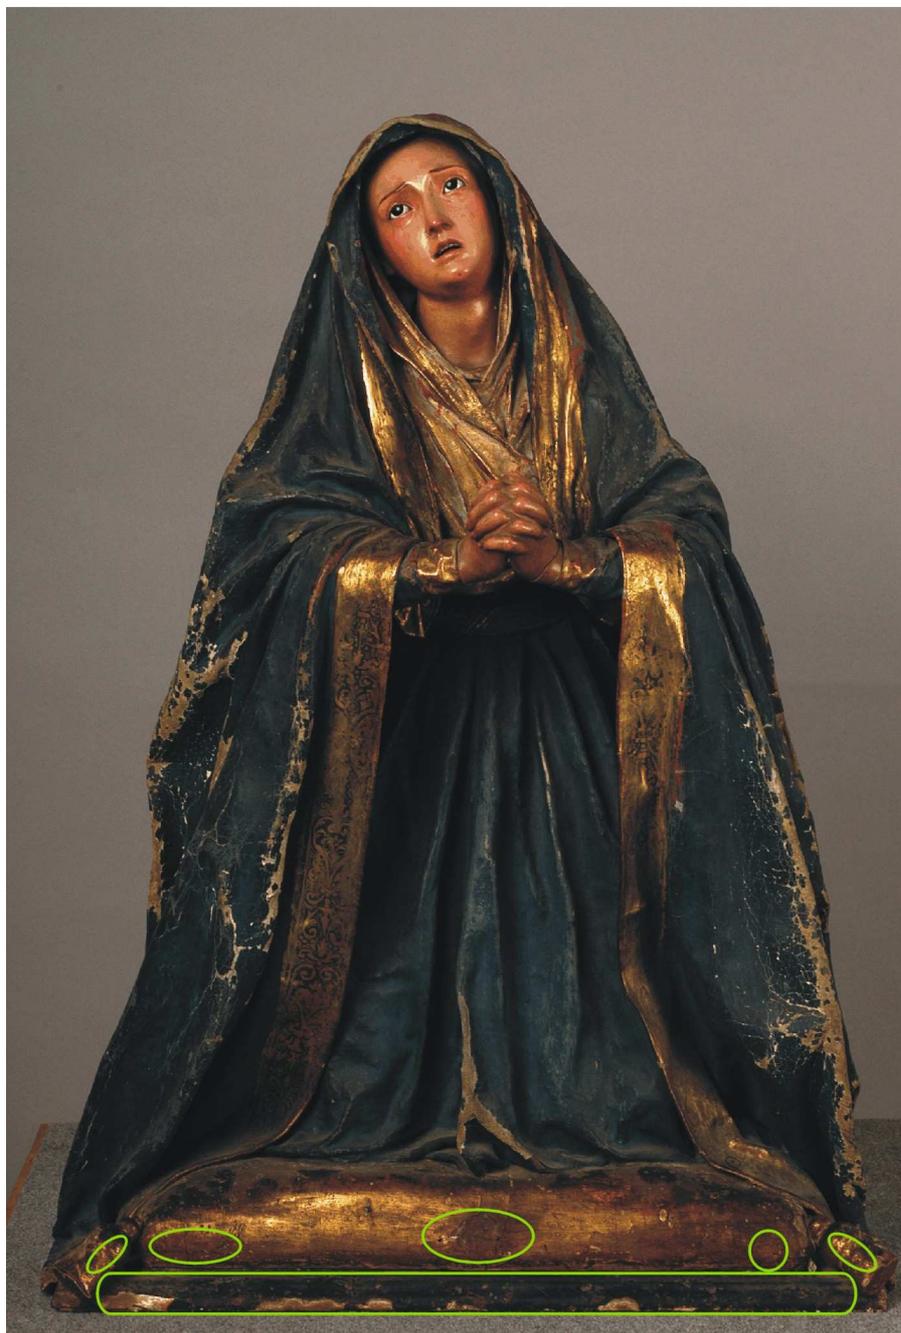
Figura II. 8

La obra presenta una repolicromía en la túnica y manto y un gran repinte en la peana. También presenta barnices muy oscurecidos. En el cojín y borlones presenta algunos repintes de color ocre. Y sobre la peana un grueso repinte de color marrón oscuro, enmascara casi la totalidad del marmorizado original.

○ Localización de repintes.

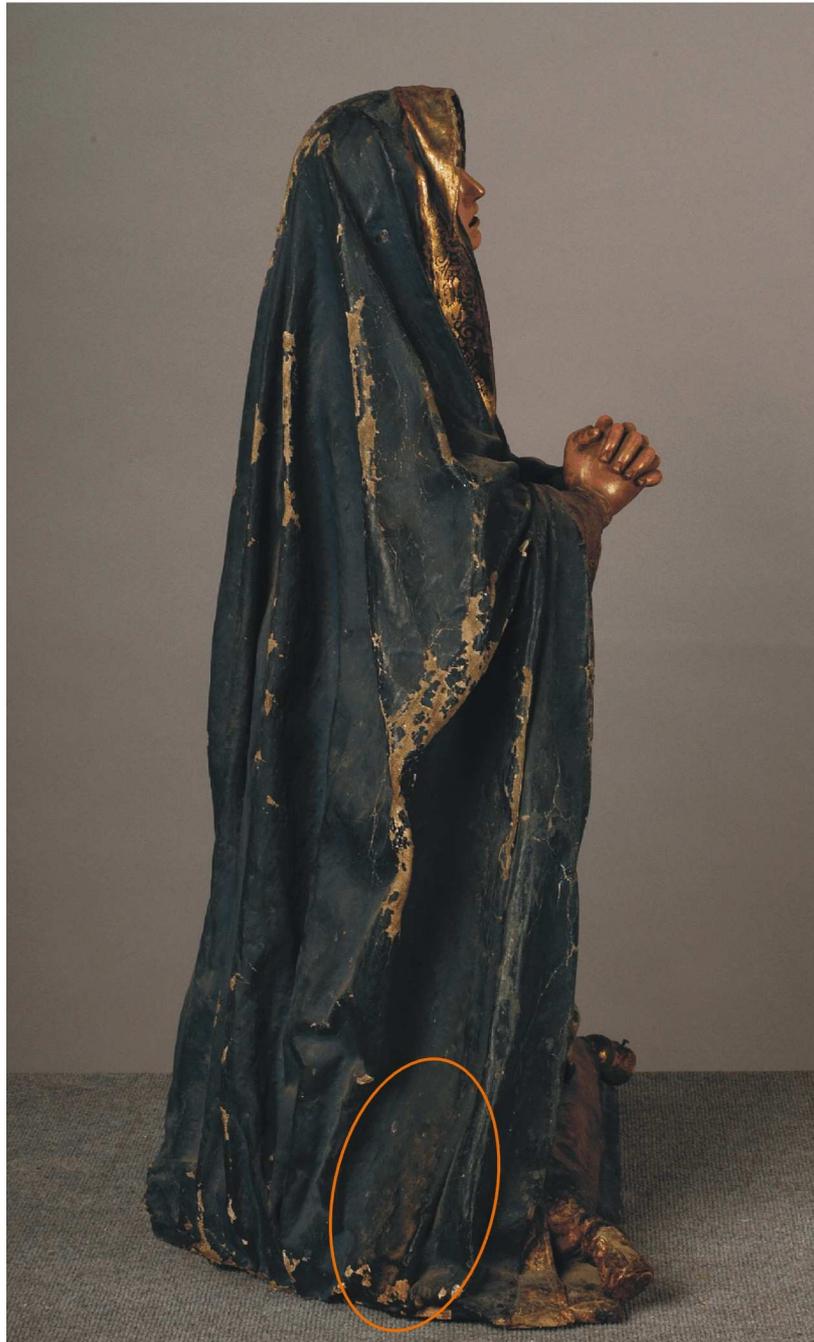
Figura II. 9

En la zona inferior de la obra (figuras 10, 11, 12 y 13), se observa un gran número de goterones de cera e incluso la policromía se encuentra parcialmente calcinada debido a una fuente de calor, en este caso producida por una vela (figura 9).

○ Zona afectada por fuente de calor.

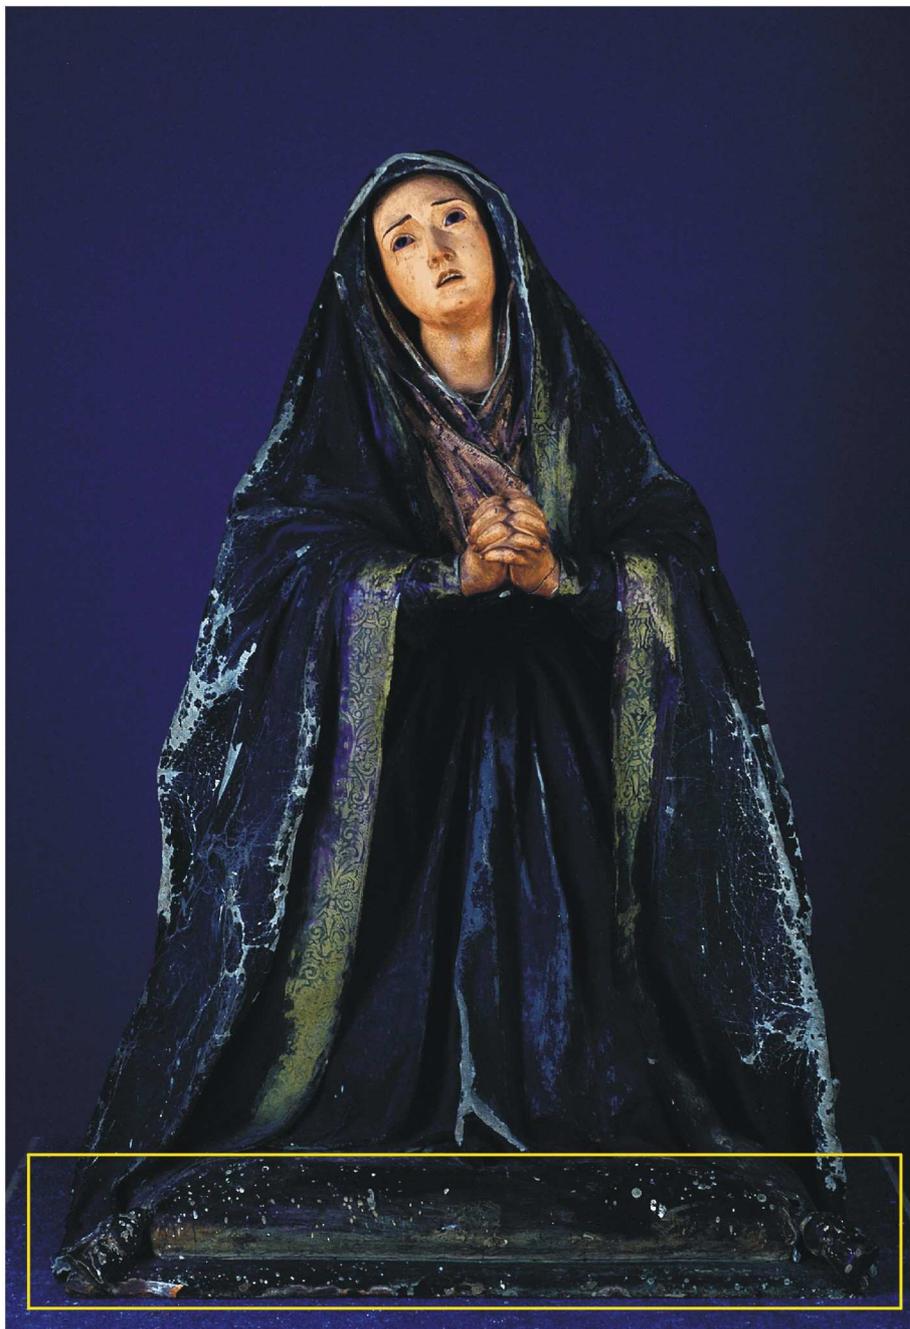
Figura II. 10

La obra presenta una serie de desgastes y grandes pérdidas de estratos tanto de preparación como de capa pictórica, localizadas principalmente en el manto (figuras 10, 11, 12 y 13).

Las zonas mas blancas corresponden con la pérdida de estratos.

Zona donde se concentran salpicaduras de cera.

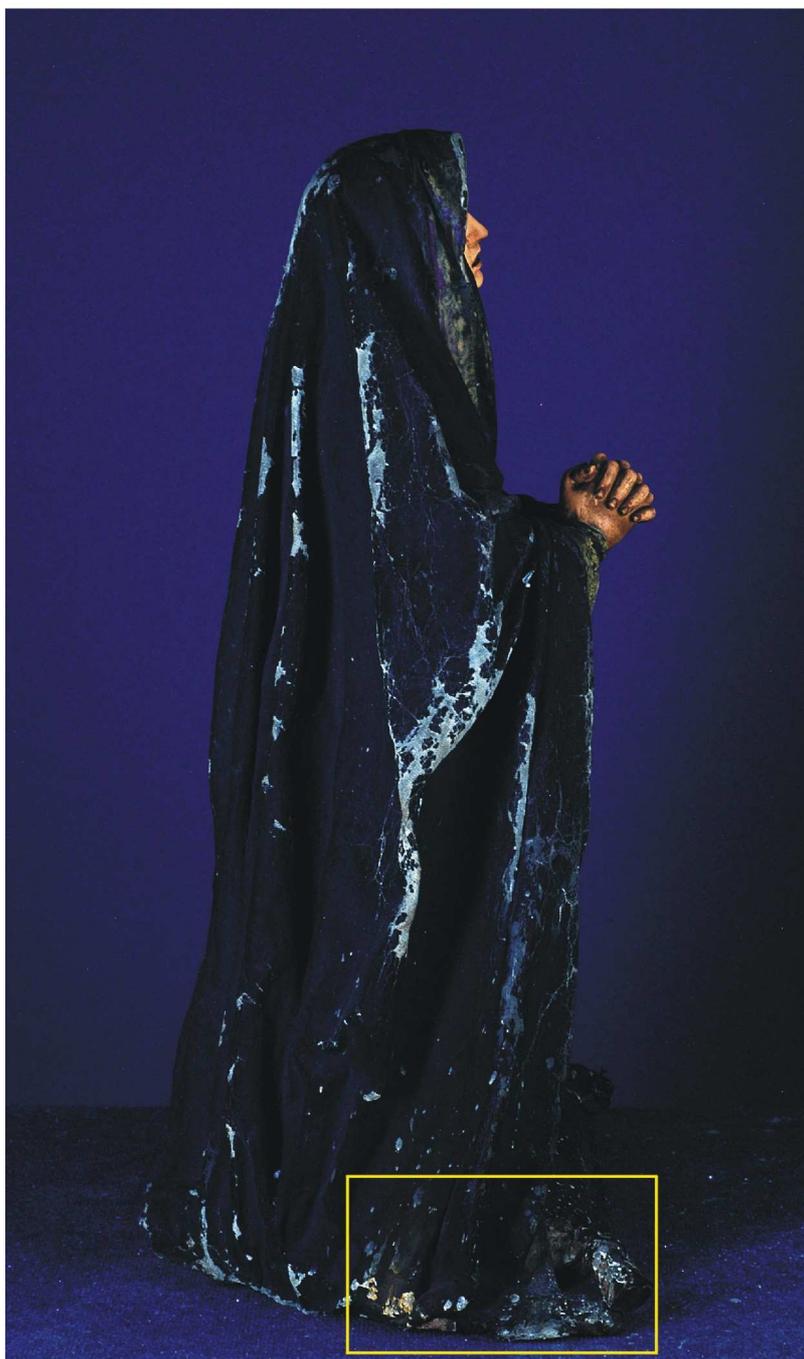
Figura II. 11

Las zonas mas blancas corresponden con las pérdidas de estratos.

Zona donde se concentran salpicaduras de cera.

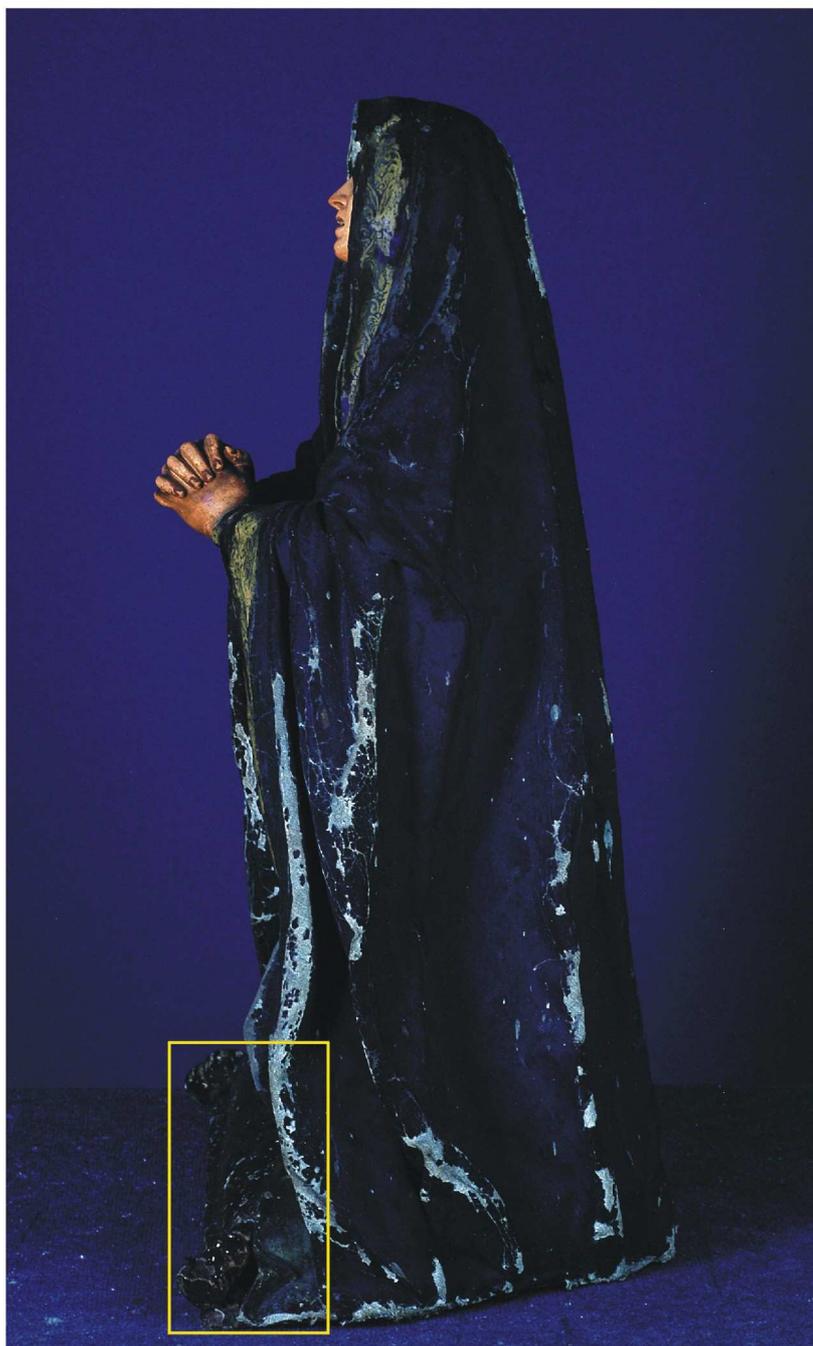
Figura II. 12

Las zonas más blancas corresponden con las pérdidas de estratos.

Zona donde se concentran salpicaduras de cera.

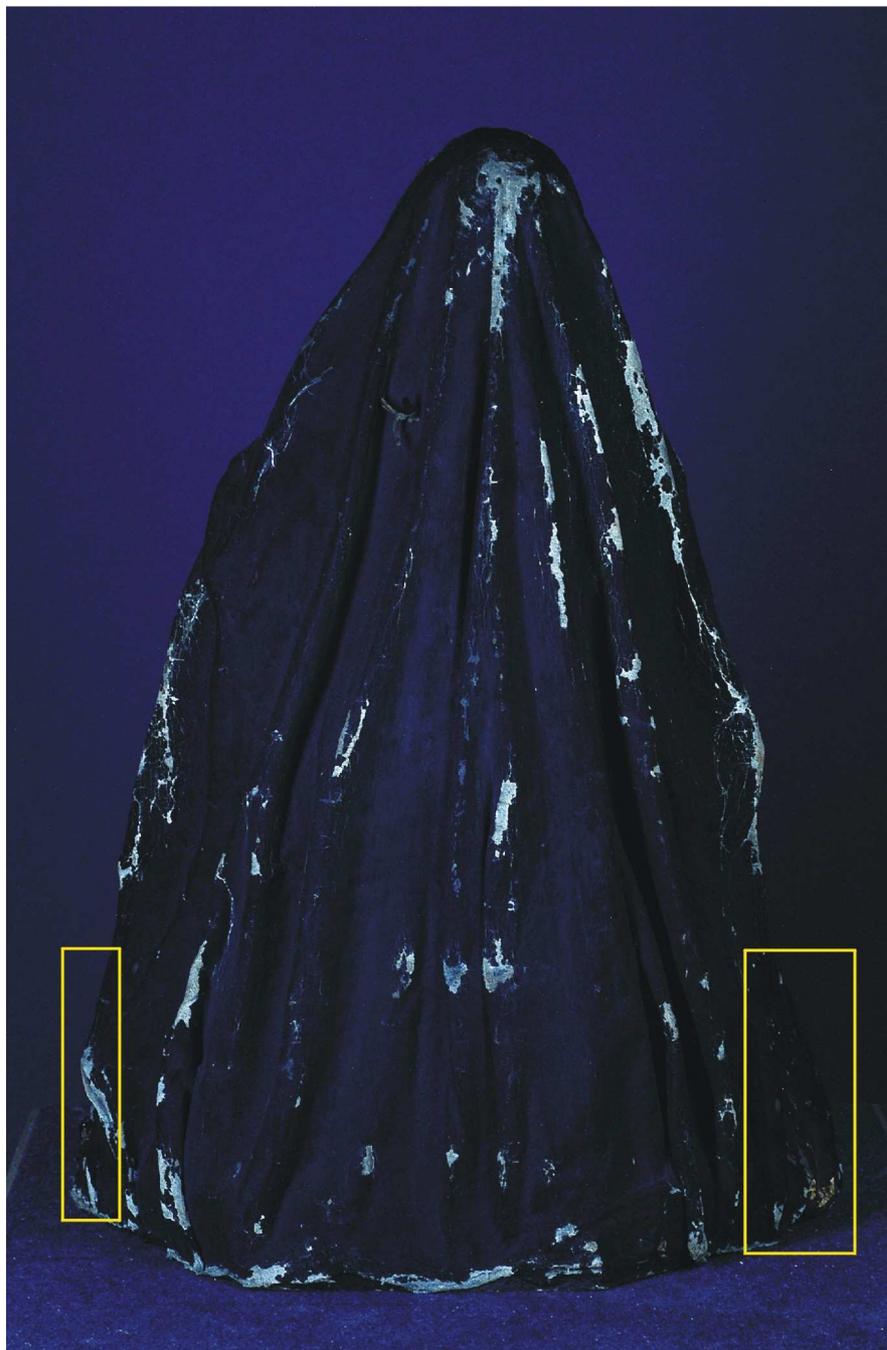
Figura II. 13

Las zonas mas blancas corresponden con las pérdidas de estratos.
Zona donde se concentran salpicaduras de cera.

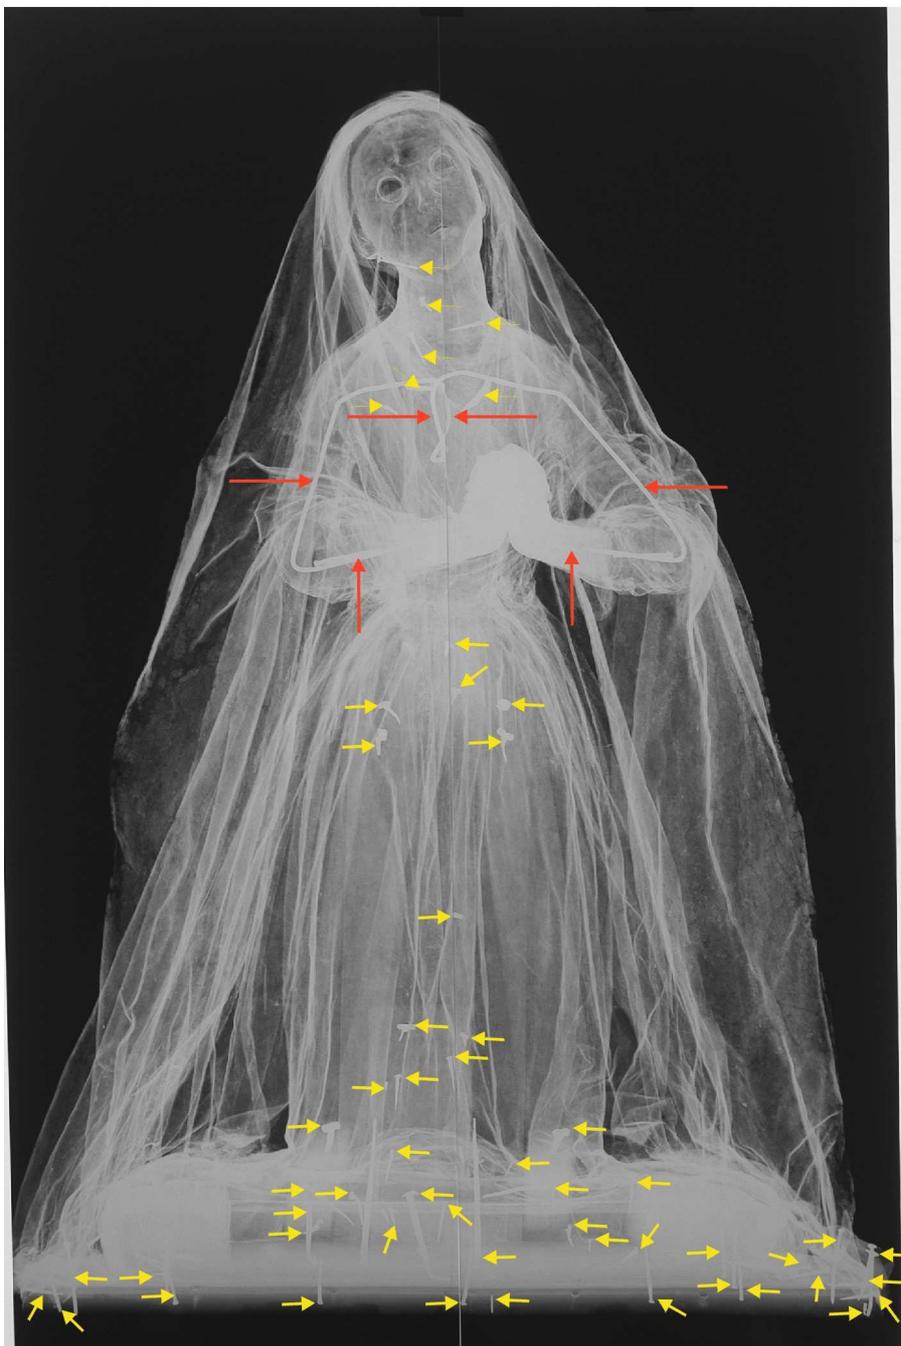
Figura II. 14

→ Armazón metálico de los brazos.

→ Elementos metálicos.
