MEMORIA FINAL DE INTERVENCIÓN

***ANGEL PASIONARIO I. DUQUE CORNEJO,  
1726.***

RETABLO DEL SANTO CRISTO. PALACIO DE  
SAN TELMO, (SEVILLA).

Abril, 2006.

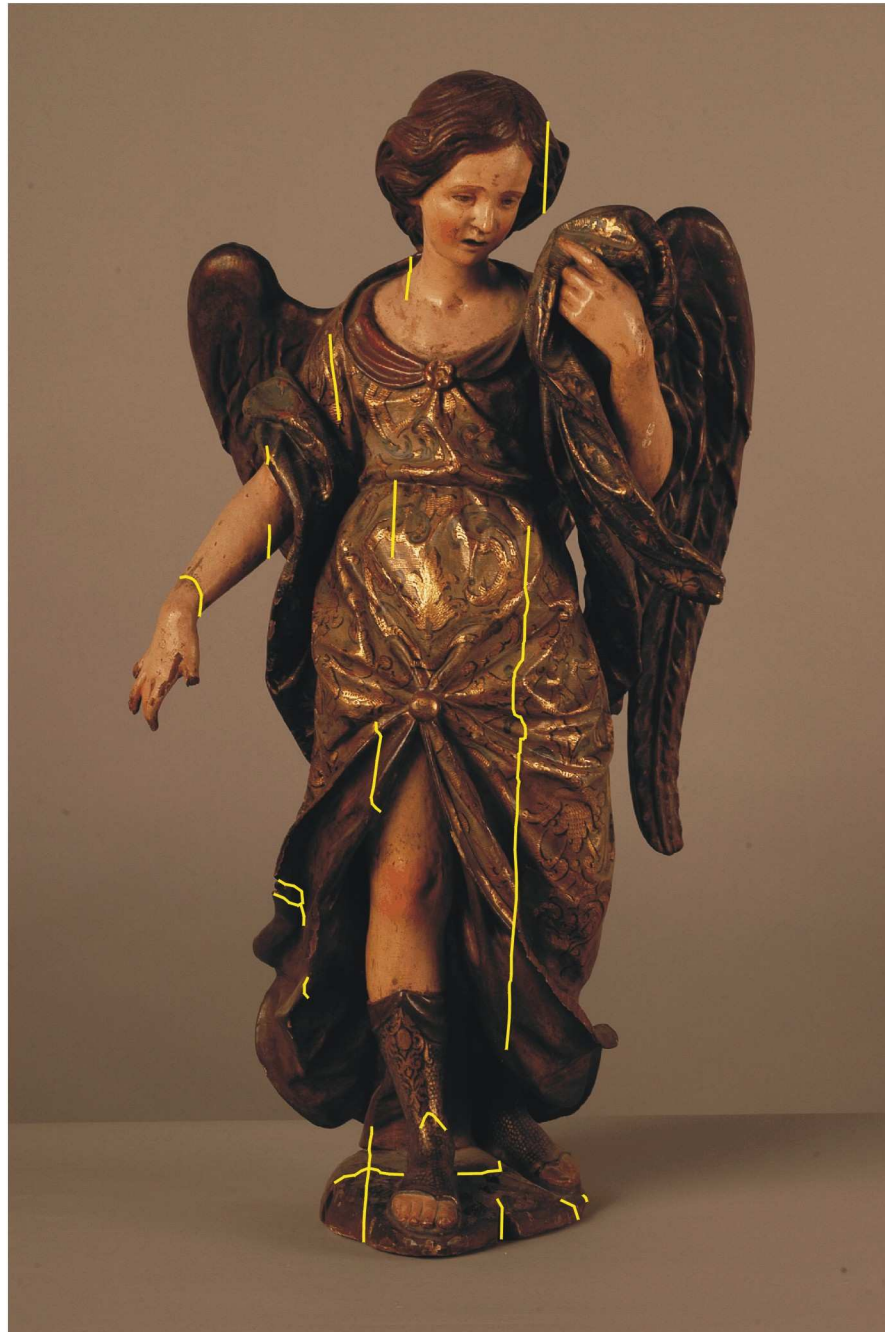
**Figura II. 2**

La obra presenta una serie de grietas y fisuras que por lo general corresponden con las zonas de unión de las distintas piezas que constituyen la obra (figuras 2, 3, 4, 5). Estas patologías se han producido

por los movimientos naturales de contracción y dilatación de la madera, en la mayoría de los casos repercutiendo en la rotura de los estratos policromos y en la separación parcial y total de la unión de ensamblajes entre piezas.

Presenta una serie de fracturas producidas por los movimientos del propio soporte ( figuras 2, 3, 4, y 5).

Grietas, fisuras y separación de ensambles.

Se revisaron todas las fendas, grietas, fisuras y separación de ensamblajes (figuras 2, 3, 4, y 5) que se consolidaron y macizaron empleando pasta de madera, compuesta por serrín y acetato de polivinilo, y chirlatas de madera de iguales características al original.

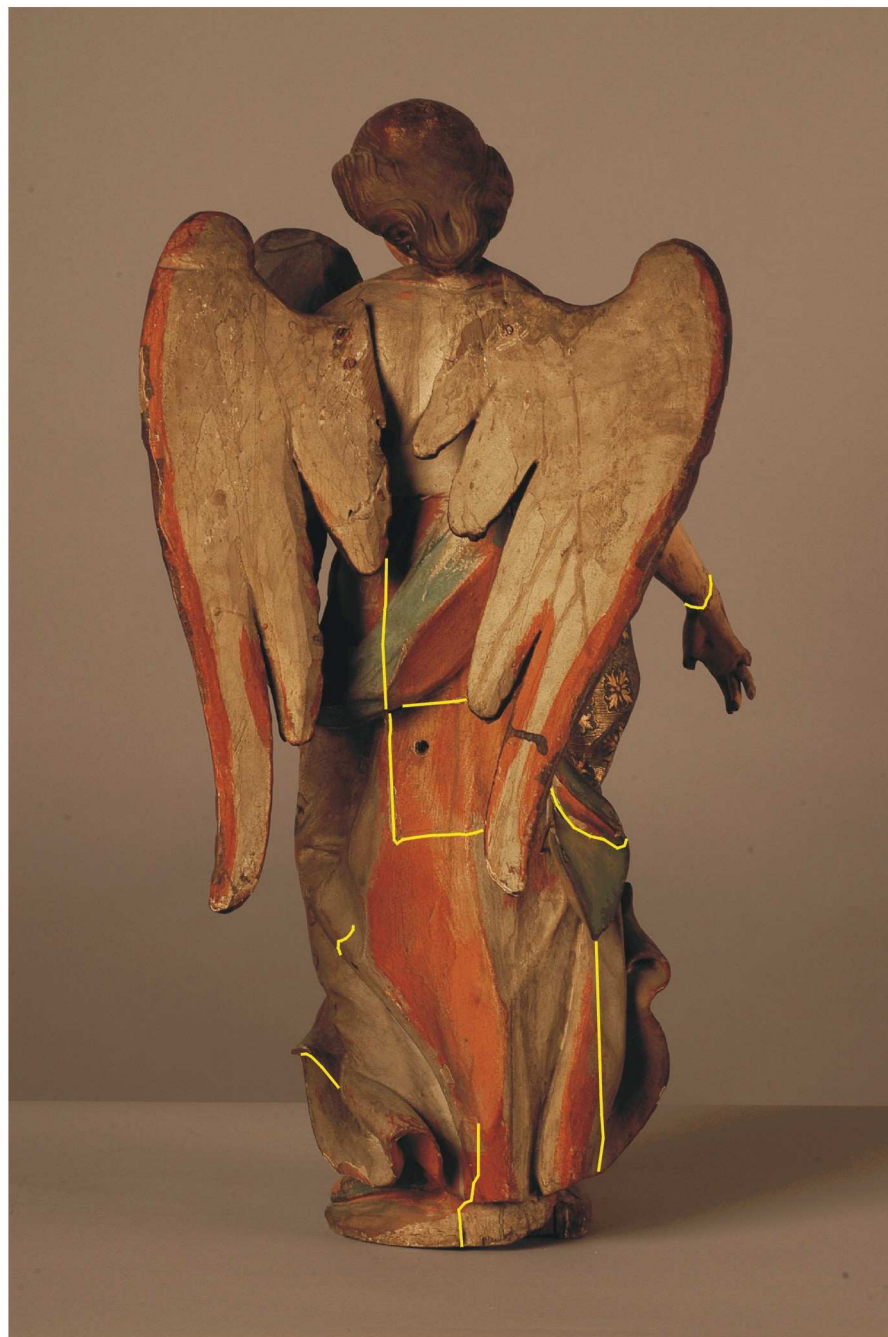
**Figura II. 3**

Grietas, fisuras y separación de ensambles.

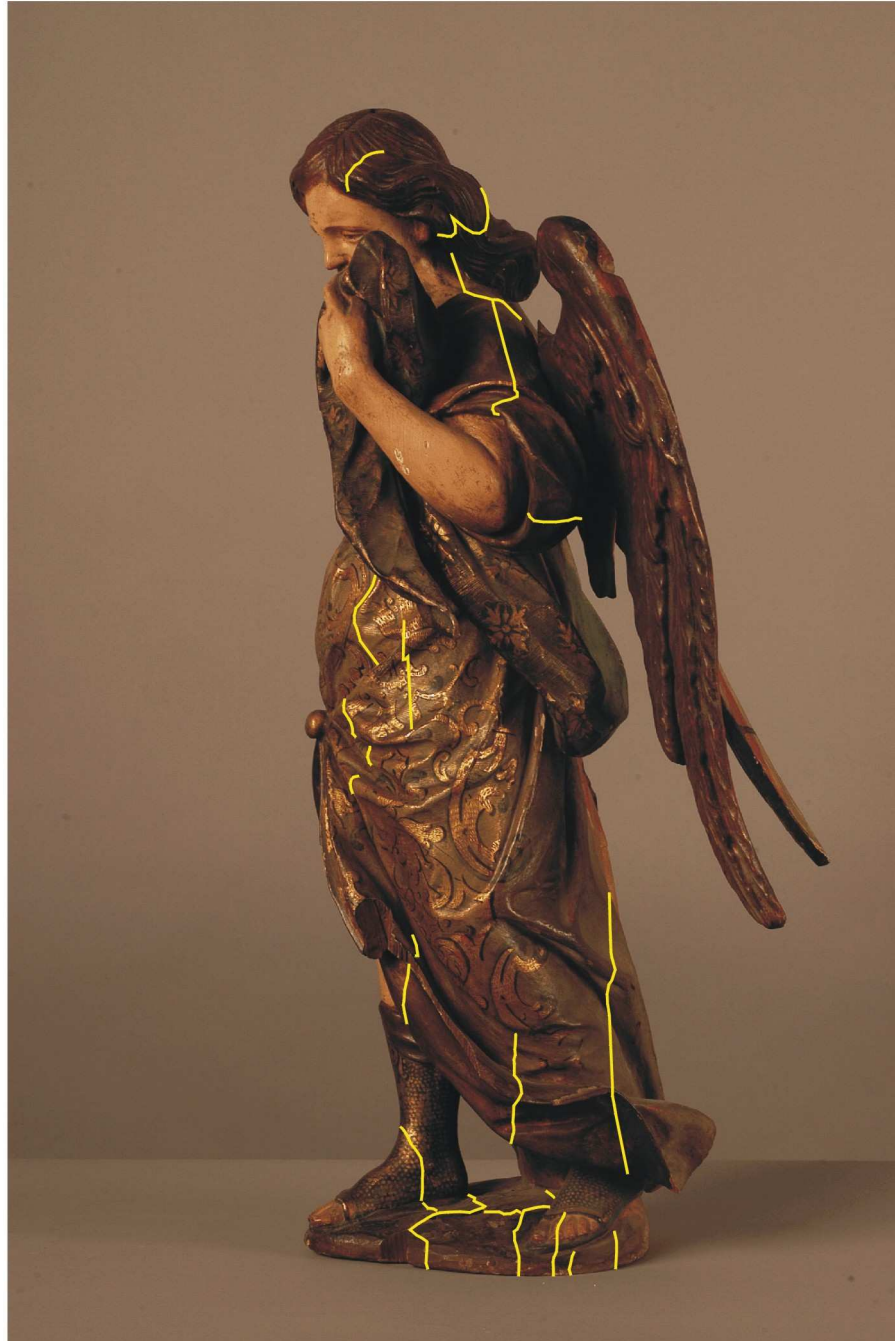
**Figura II. 4**

Grietas, fisuras y separación de ensambles.

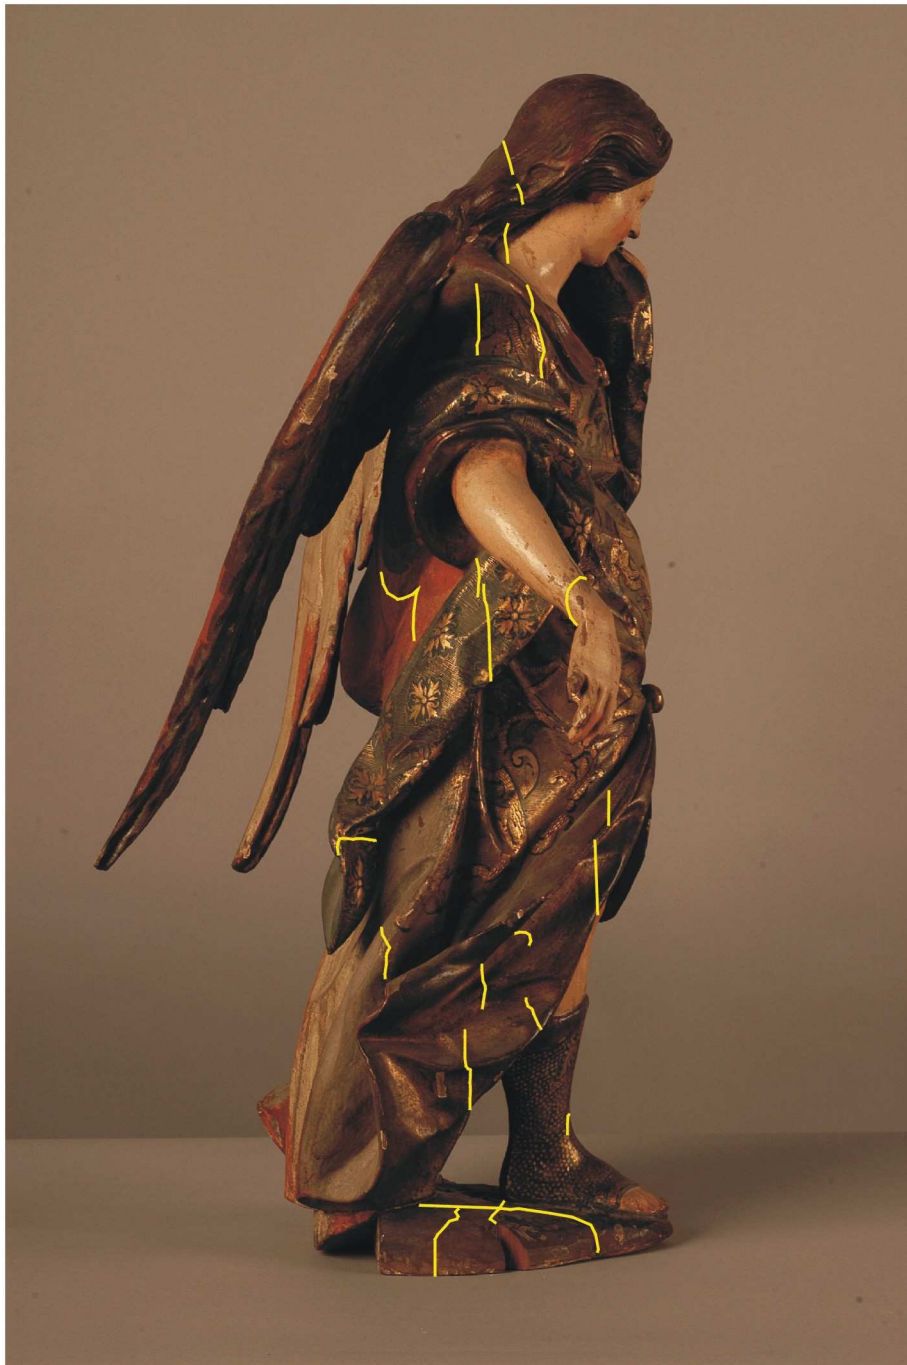
**Figura II. 5**

Grietas, fisuras y separación de ensambles.

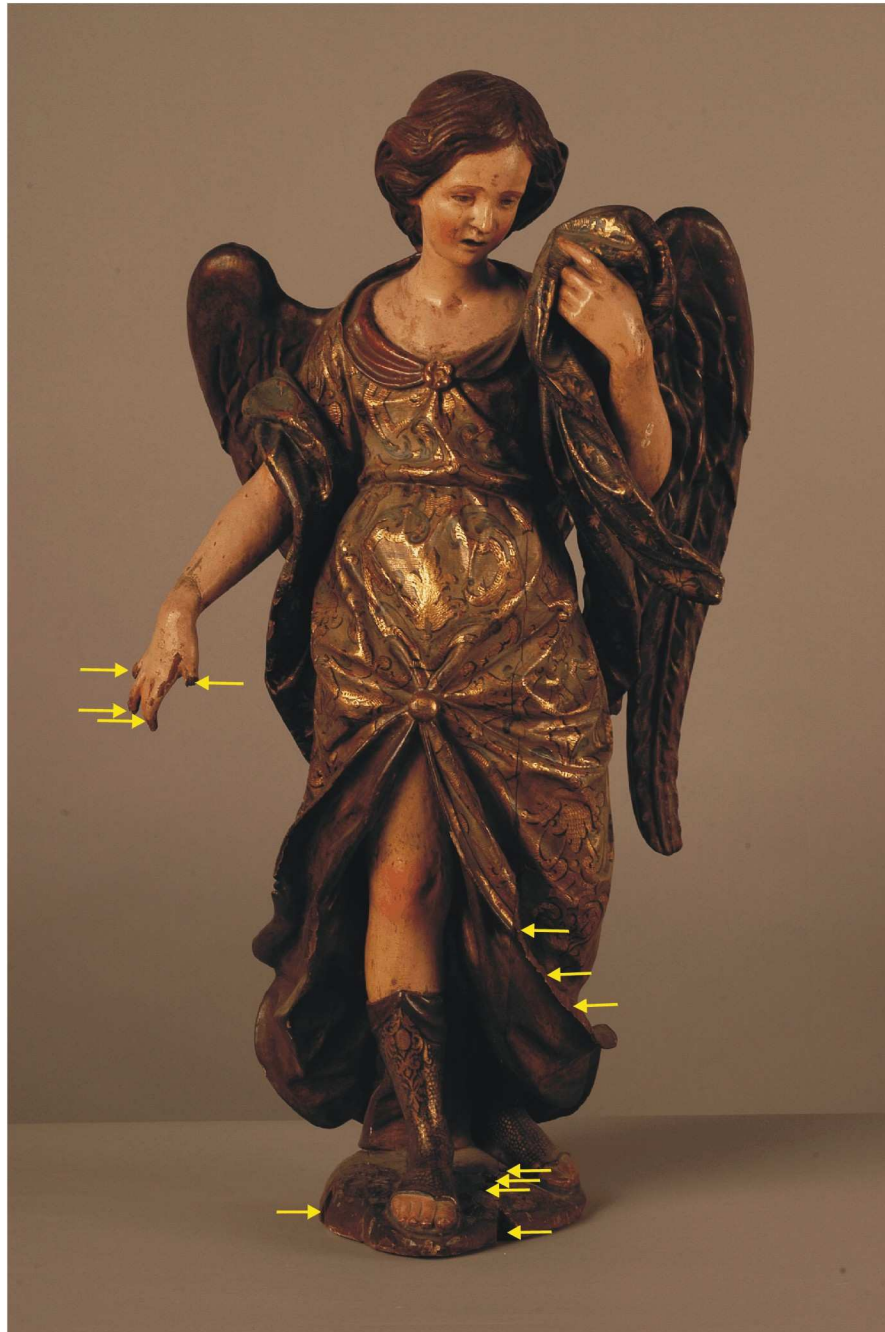
Figura II. 6

Presenta pérdida parcial de los dedos de la mano izquierda, algunas zonas de la base, pliegues zona inferior izquierda ( figuras 6, 7, 8, y 9).

→ Pérdidas de soporte.

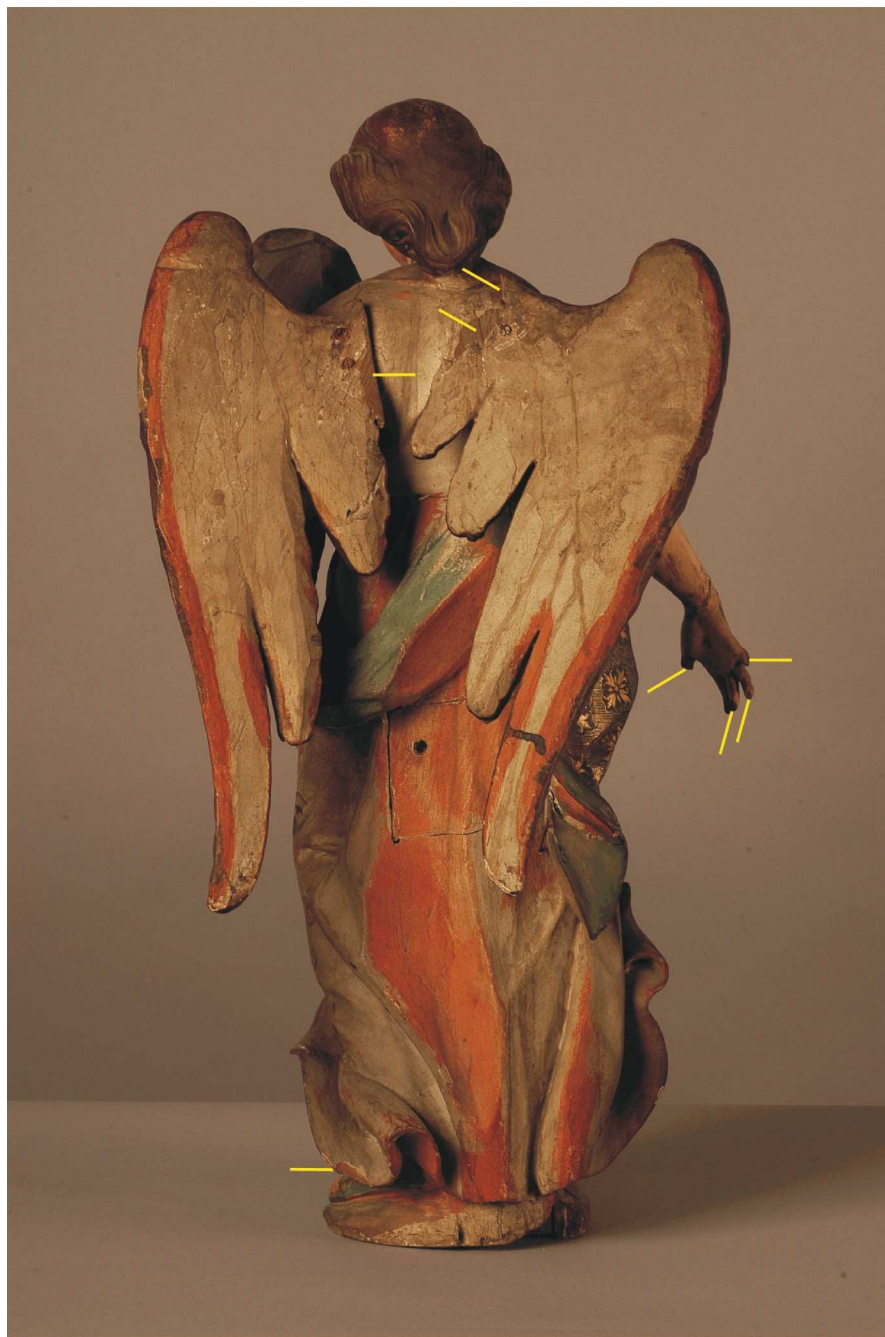
**Figura II. 7**

➡ Pérdidas de soporte.

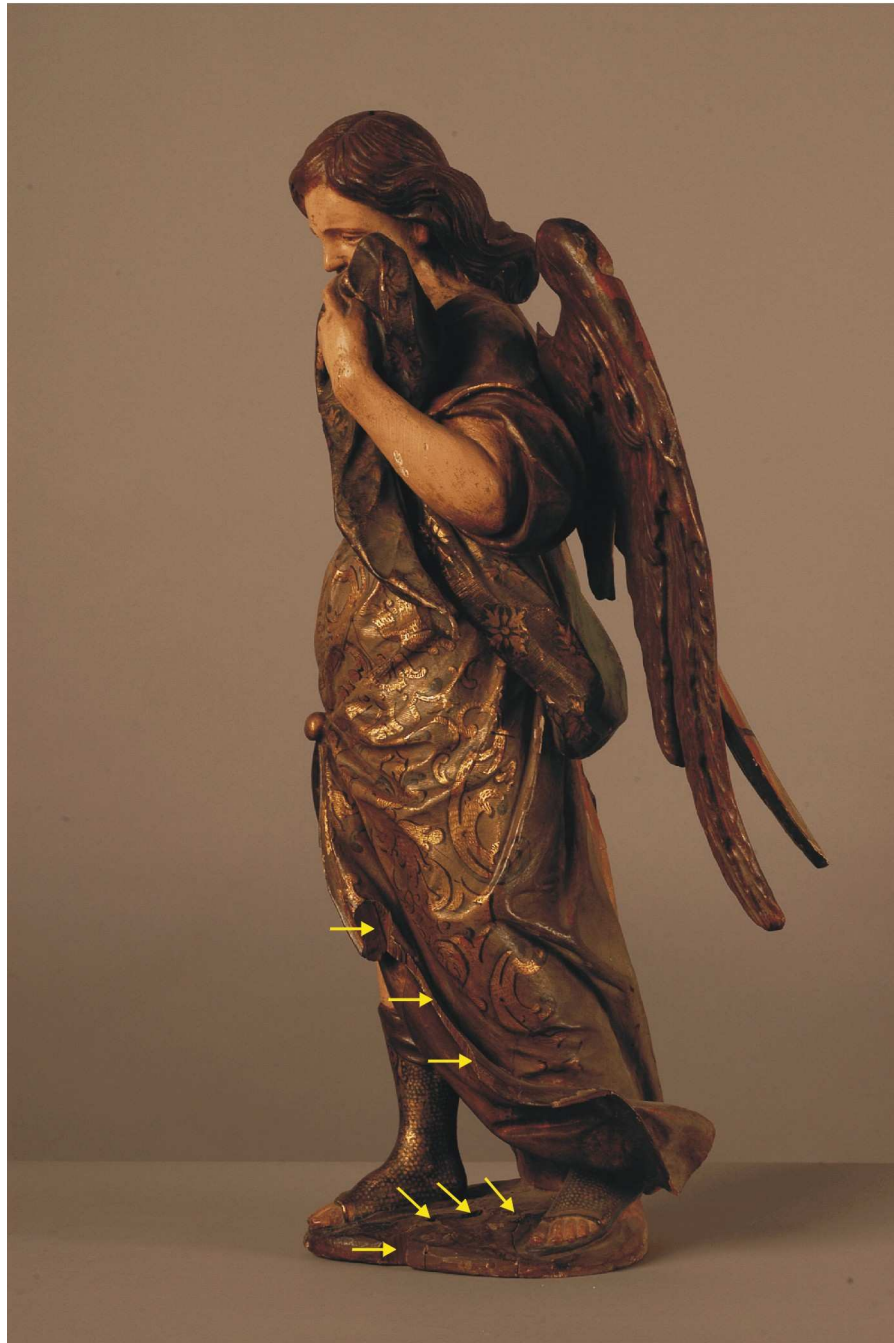
**Figura II. 8**

➡ Pérdidas de soporte.

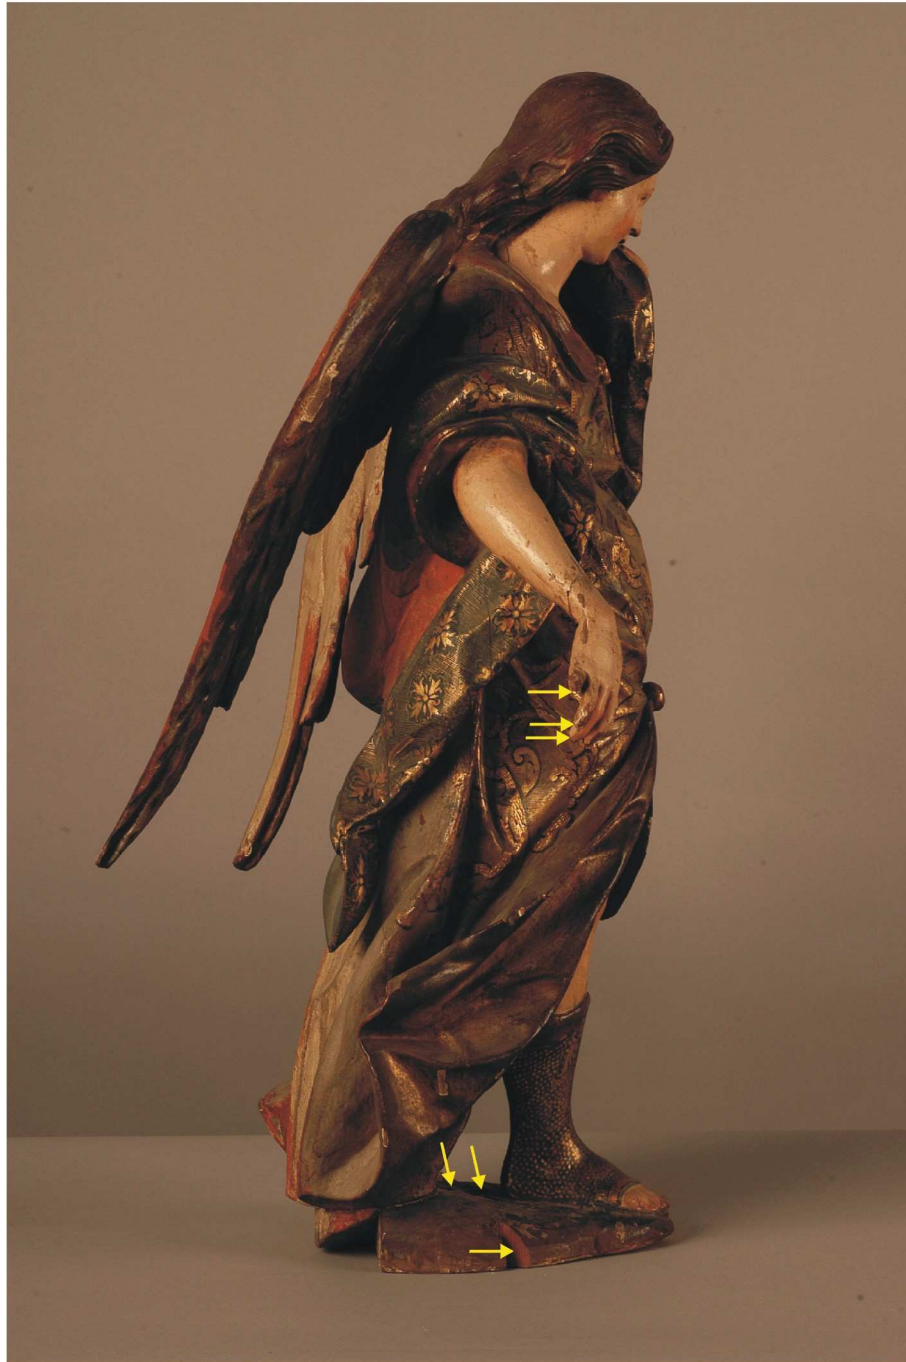
Figura II. 9

→ Pérdidas de soporte.

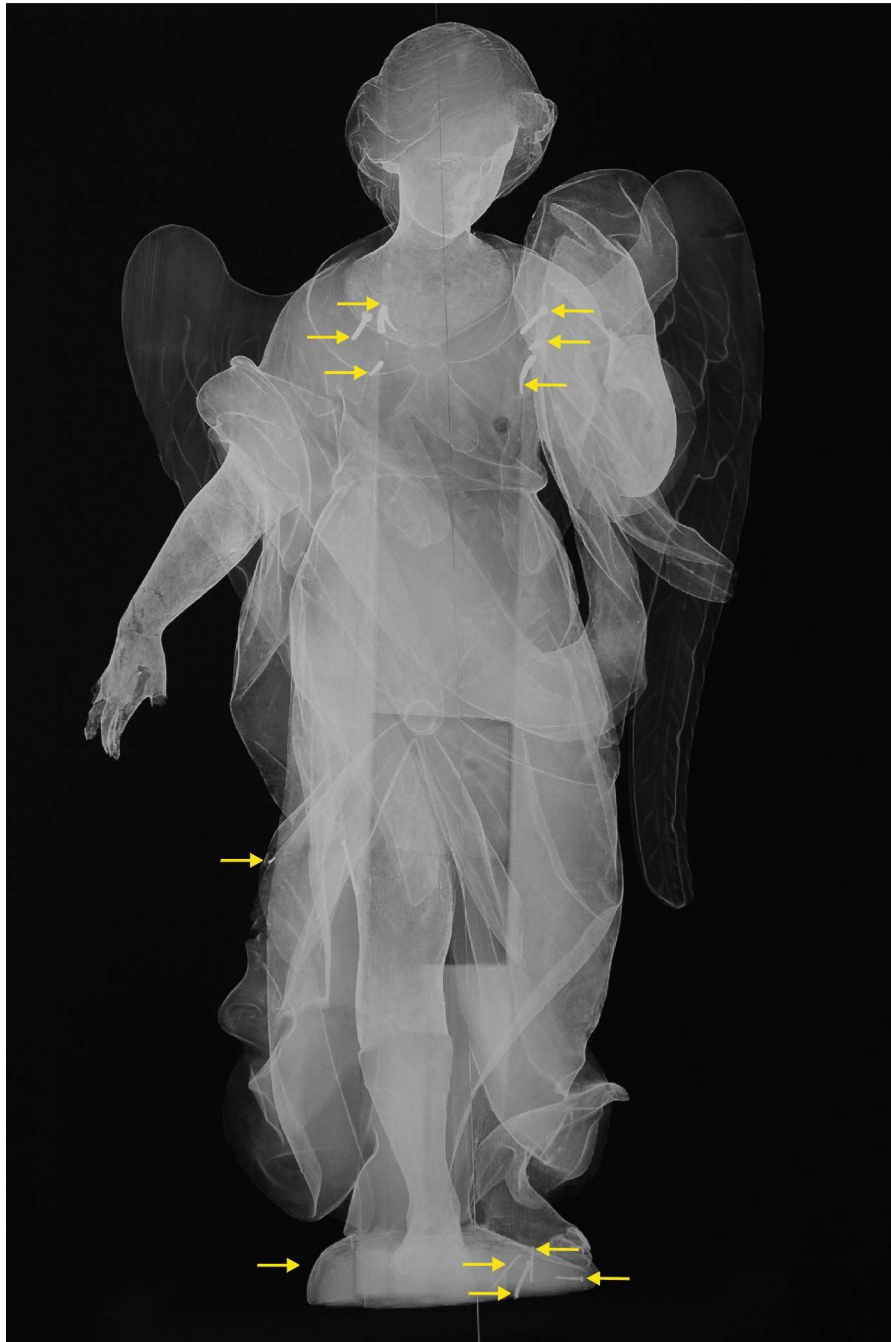
**Figura II. 10**

En la zona de arranque de las alas se aprecian varias puntillas y tornillos, como medio de refuerzo de sujeción de las mismas al torso.

→ Elementos metálicos.

Se colocó un sistema de sujeción de las alas, que consistía en cuatro pernos de acero inoxidable introducidos en la espalda, donde una vez encajadas las mismas se fijarían mediante arandela blanda de policarbonato y palometas de acero inoxidable. Este sistema permite separar las alas del torso en cualquier momento.

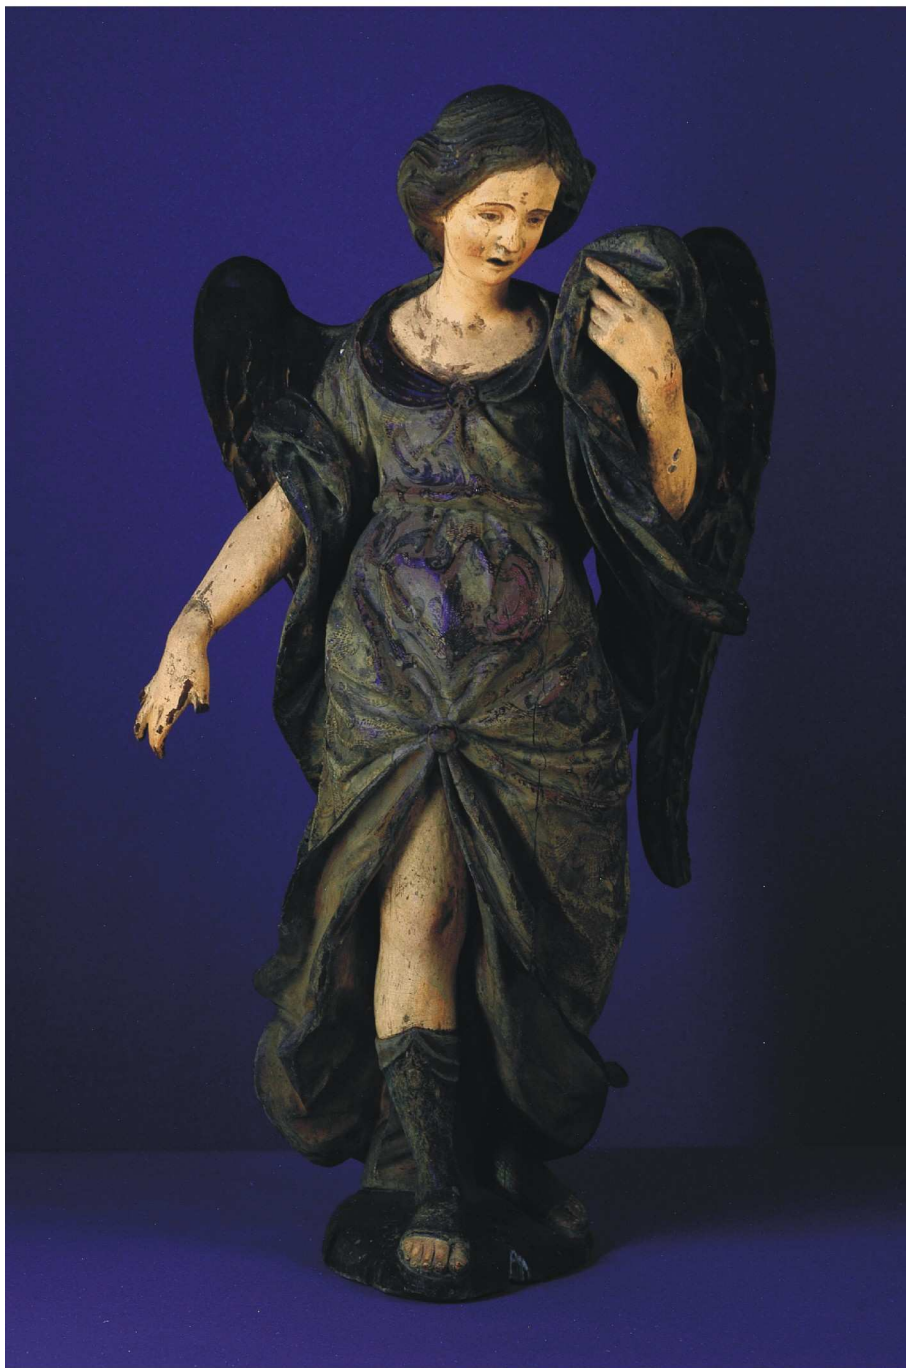
**Figura II. 11**

La obra presenta una serie de repintes de reducidas dimensiones como se puede observar en (figuras 11, 12, 13 y 14). también presenta una gruesa capa de barnices oxidados.

Localización de repintes y suciedad superficial.

Antes de proceder a la limpieza definitiva se realizaron test de solubilidad para determinar el disolvente o la mezcla adecuada de ellos, los niveles de limpieza y el método más adecuado para la remoción de barnices y depósitos superficiales de cera y suciedad. Dio como resultado la utilización de un método mecánico (goma de borrar) combinado con el empleo de saliva, white spirit, e isoctno-isopropanol al 50%.

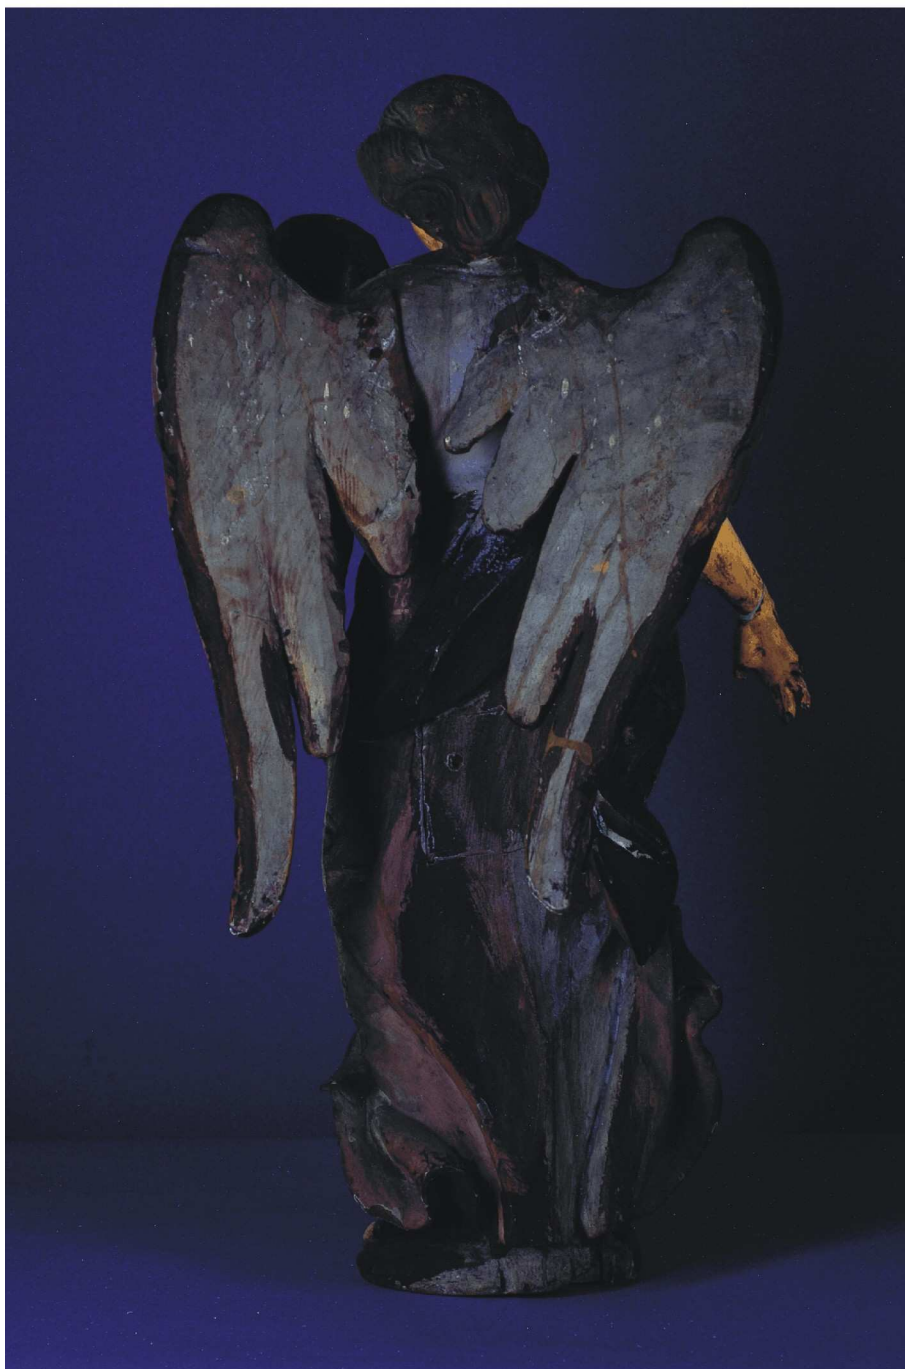
**Figura II. 12**

Localización de repintes, barnices oxidados y suciedad superficial.

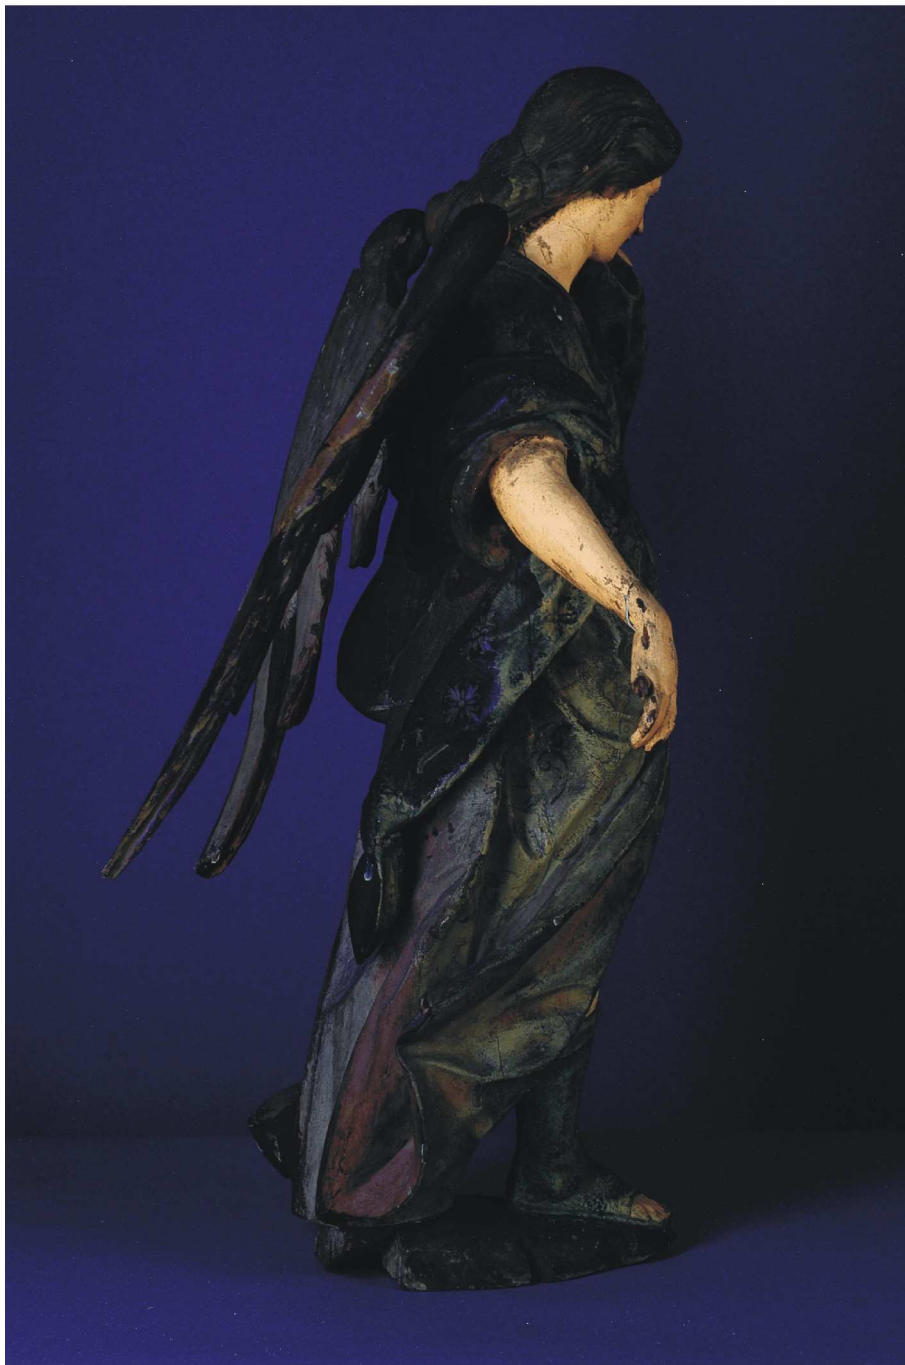
**Figura II. 13**

Localización de repintes, barnices oxidados y suciedad superficial.

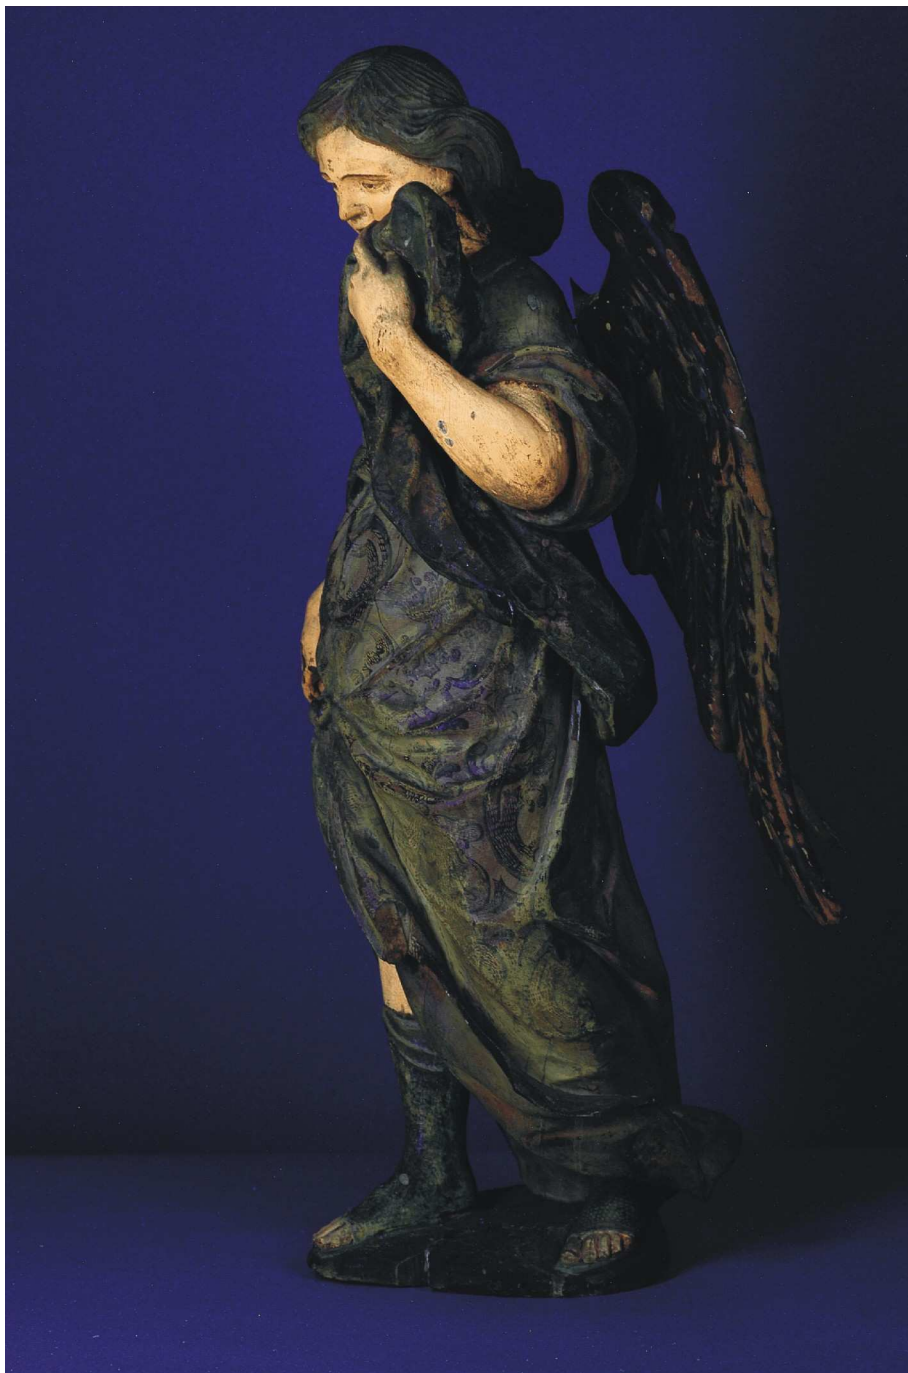
**Figura II. 14**

Localización de repintes, barnices oxidados y suciedad superficial.
