INFORME DIAGNOSTICO

"ECCE HOMO"
PEDRO DE MENA

PALACIO DE SAN TELMO, (SEVILLA).

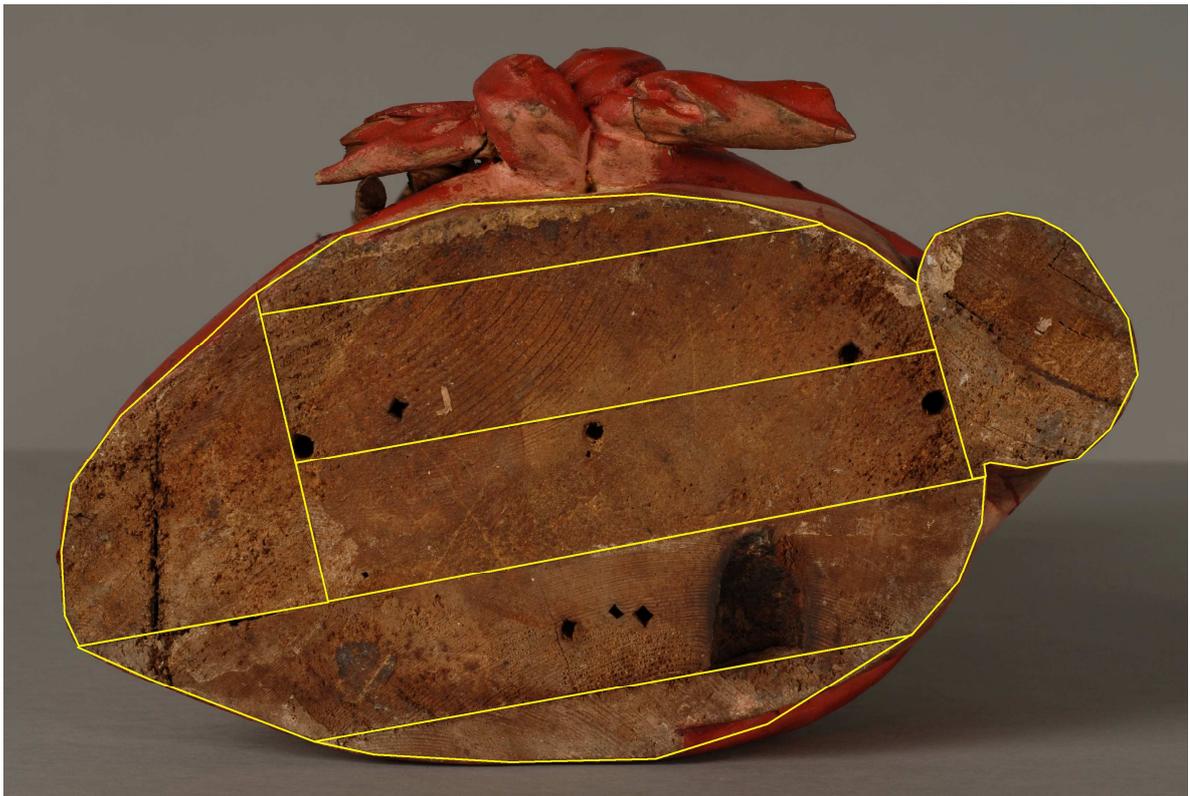
Figura II.1

Número de piezas que se pueden apreciar por la parte inferior.

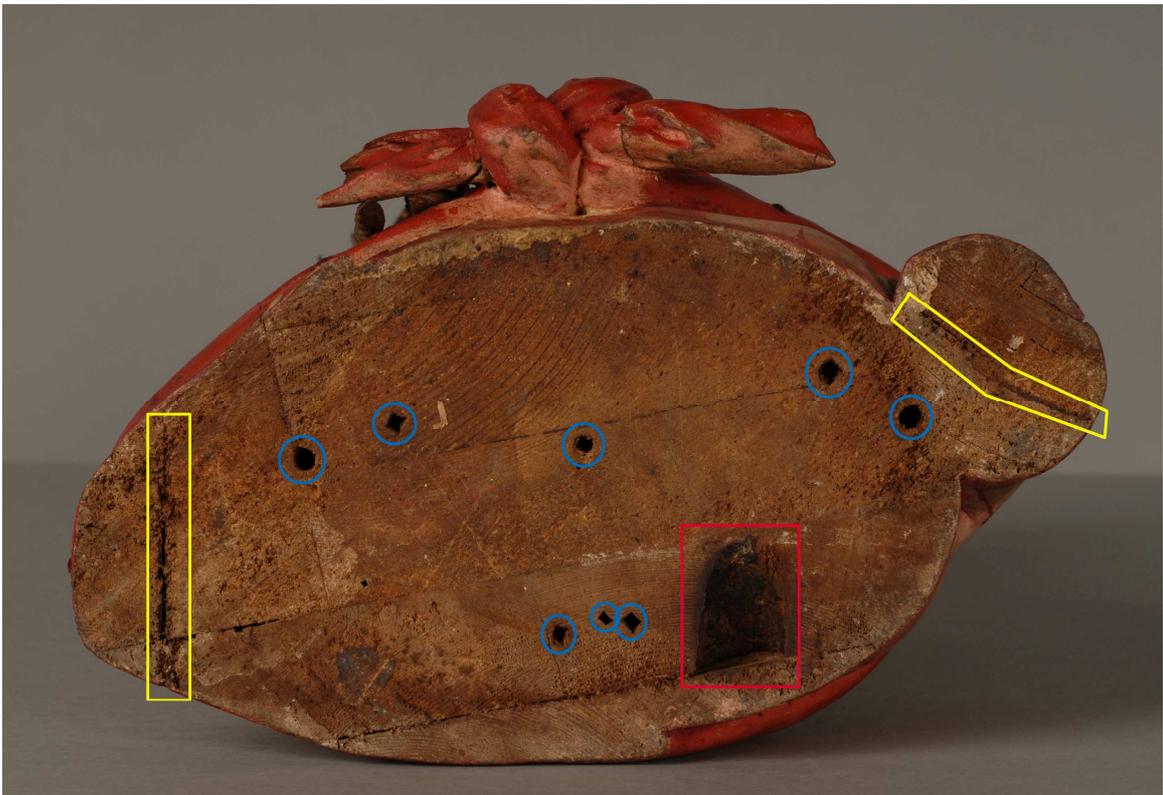
Figura II.2

Fendas

Nudo

Agujeros de clavos

Se eliminarán los elementos metálicos, siempre y cuando su extracción no dañe en exceso la zona circundante.

Asimismo se procederá al sellado de grietas y agujeros, para evitar filtraciones de humedad y polvo.

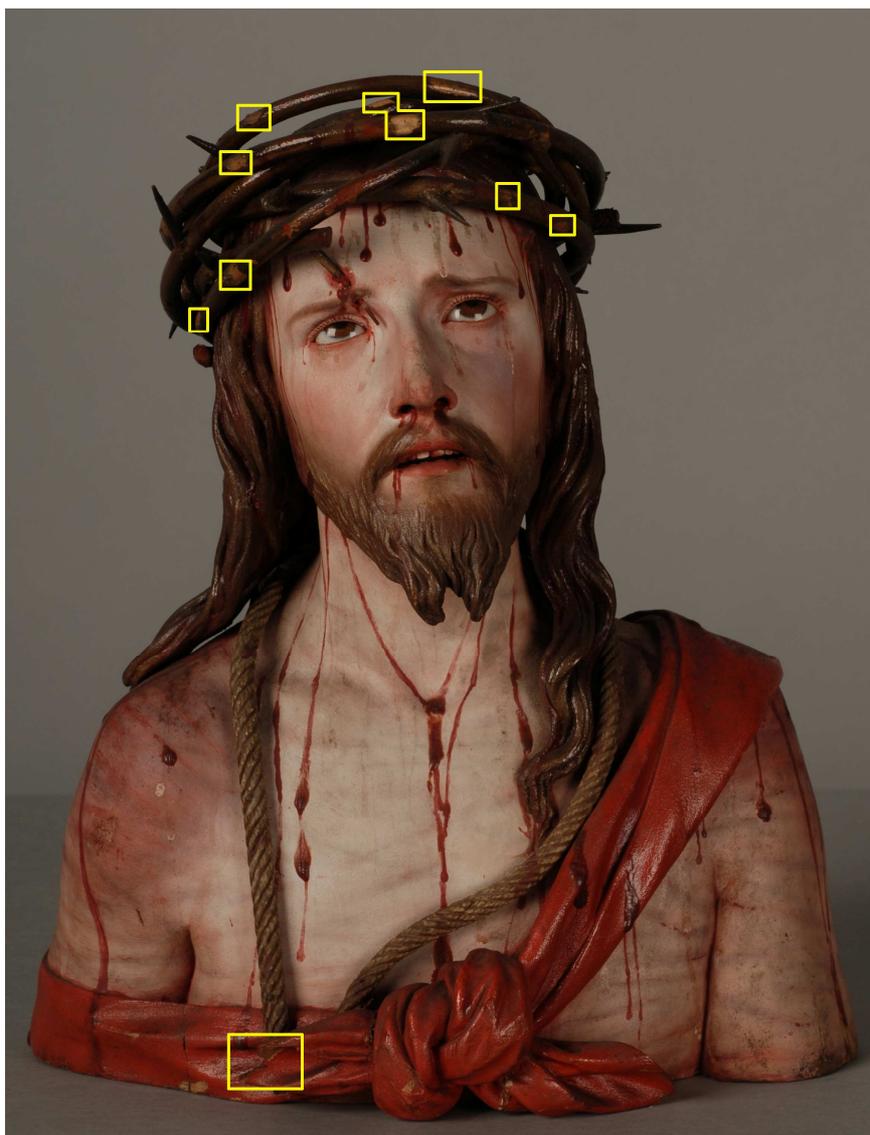
Figura II.3

- parte del lazo de la clámide
- varias espinas de la corona
- moldura de la urna.

Pérdidas de soporte

También se reconstruirán los fragmentos perdidos con madera igual a la original.

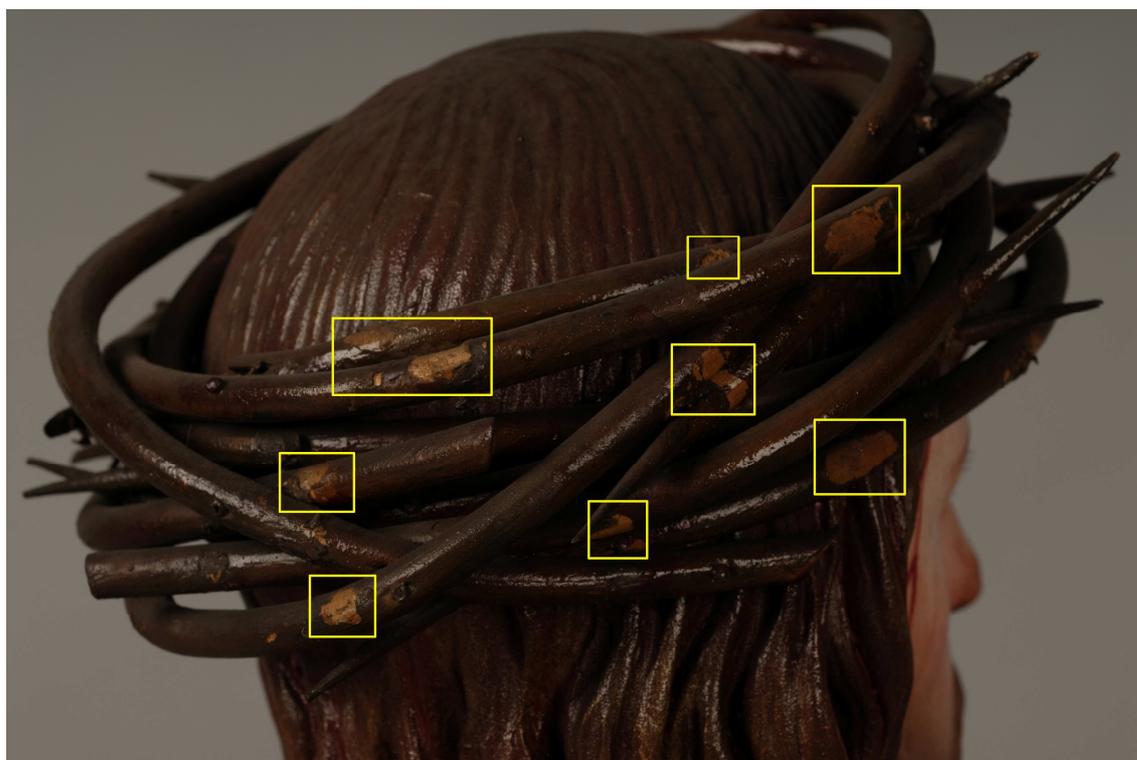
Figura II.4

Pérdidas de soporte

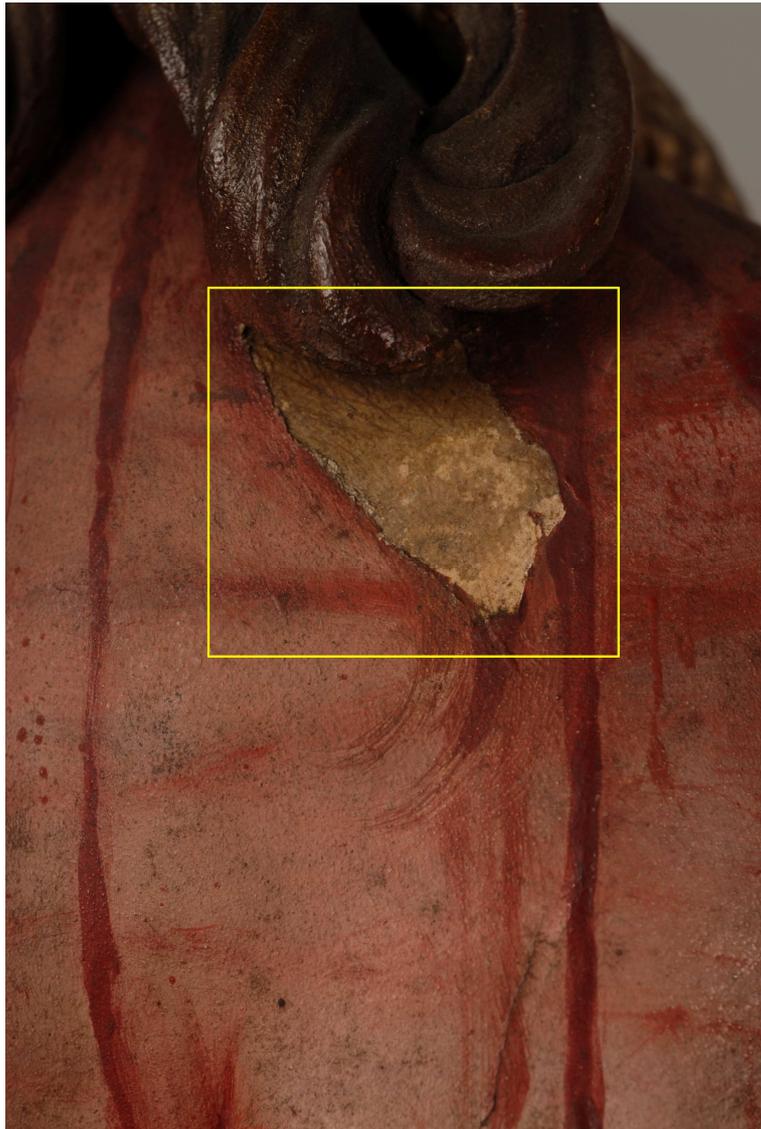
Figura II.5

Pérdidas de soporte

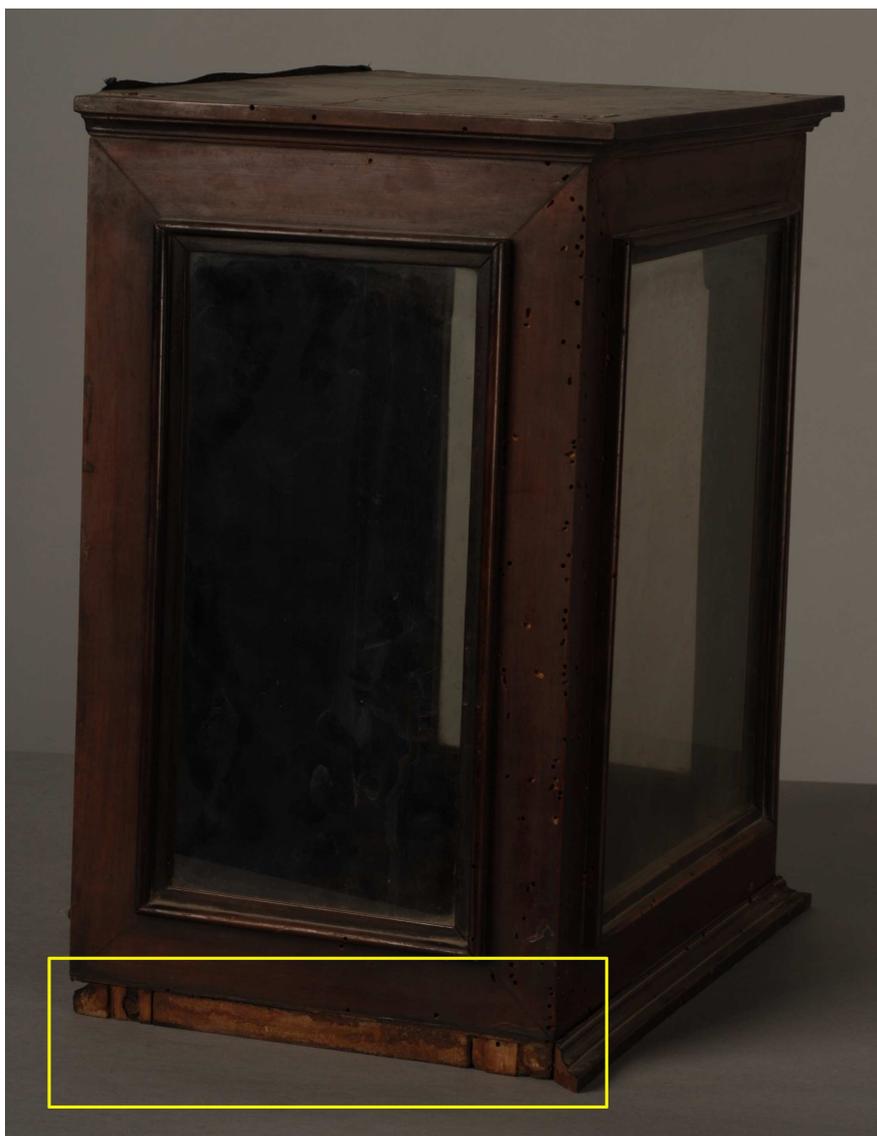
Figura II.6

Pérdidas de soporte

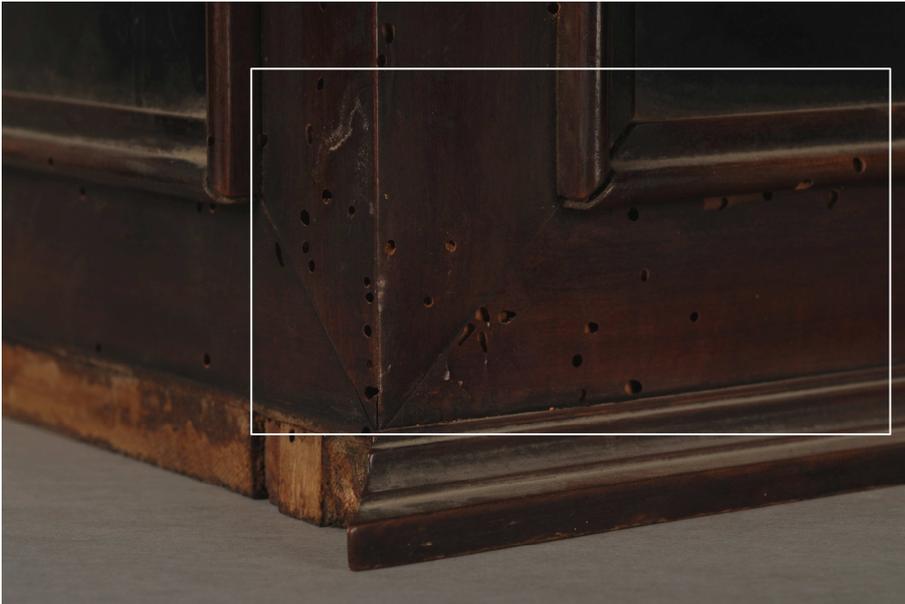
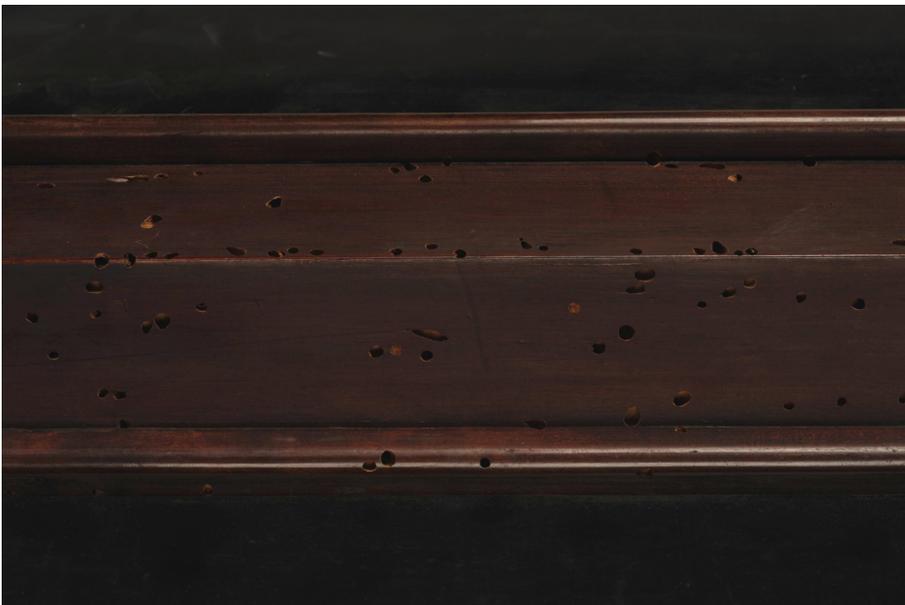
Figura II.7

En la urna si se detectan numerosos agujeros de salida de xilófagos.

Agujeros de salida de xilófagos

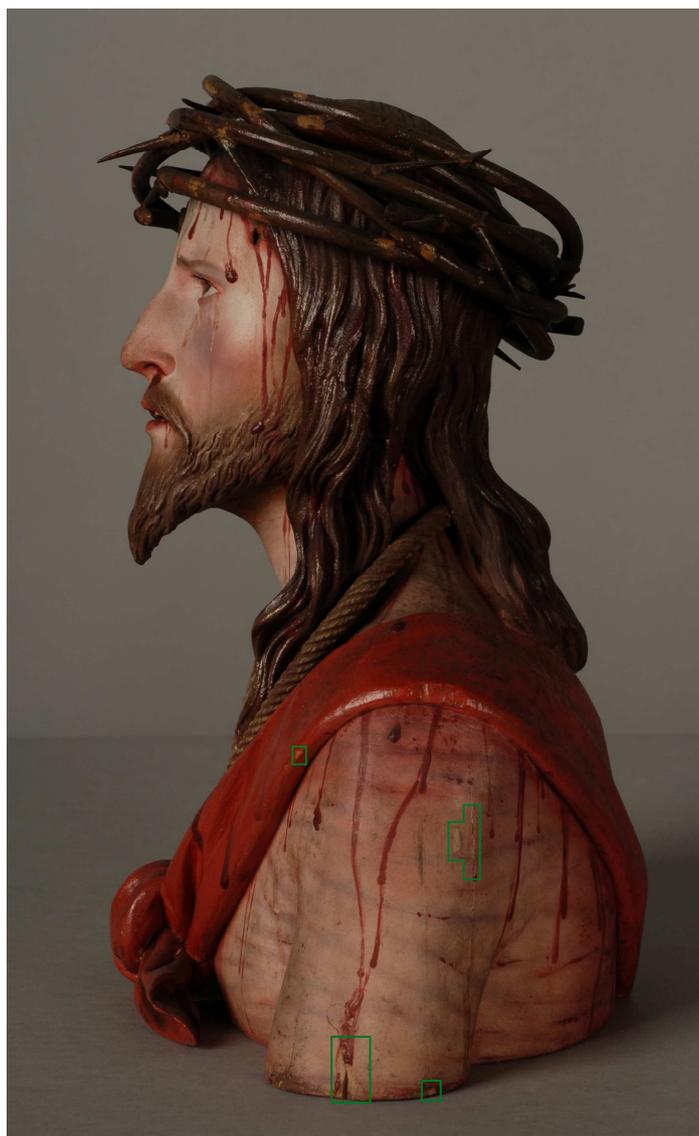
Figura II.8

Pérdida de estratos

Se reintegrarán todas las lagunas existentes de estratos.

Para la reintegración de color, se hará una primera aplicación de color base con técnica acuosa, para finalizar con aplicaciones de pigmentos aglutinados con barniz.

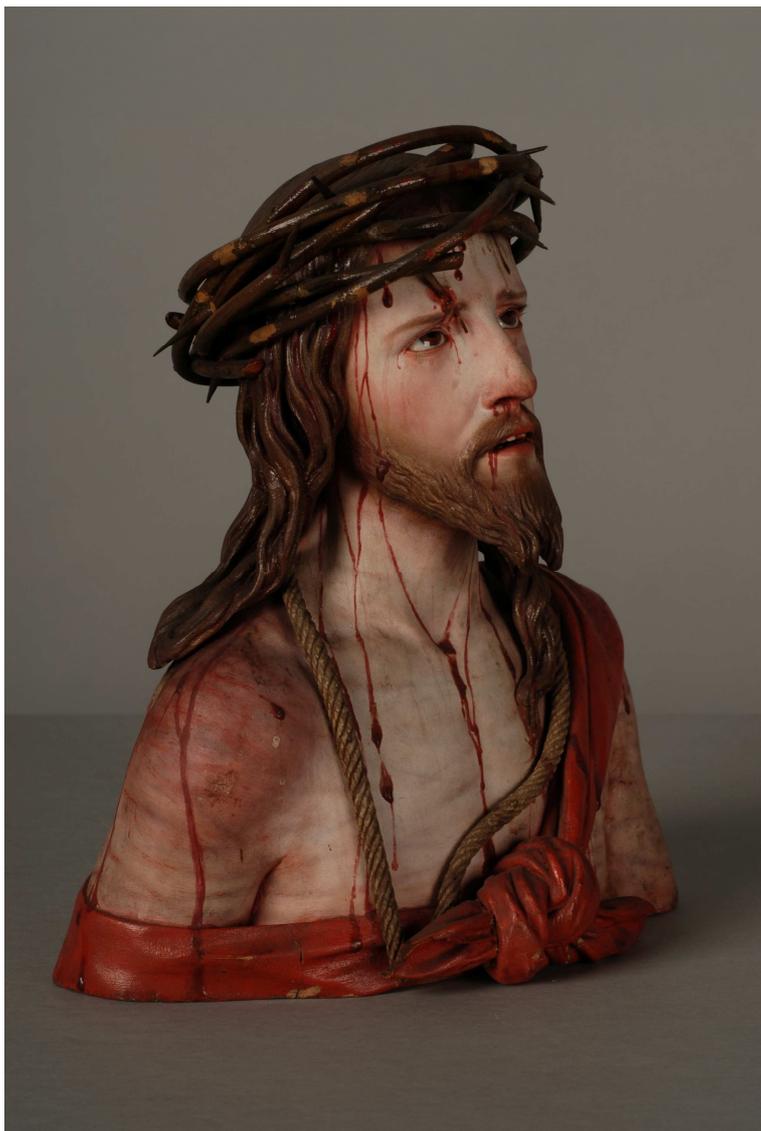
Figura II.9

Pérdida de estratos

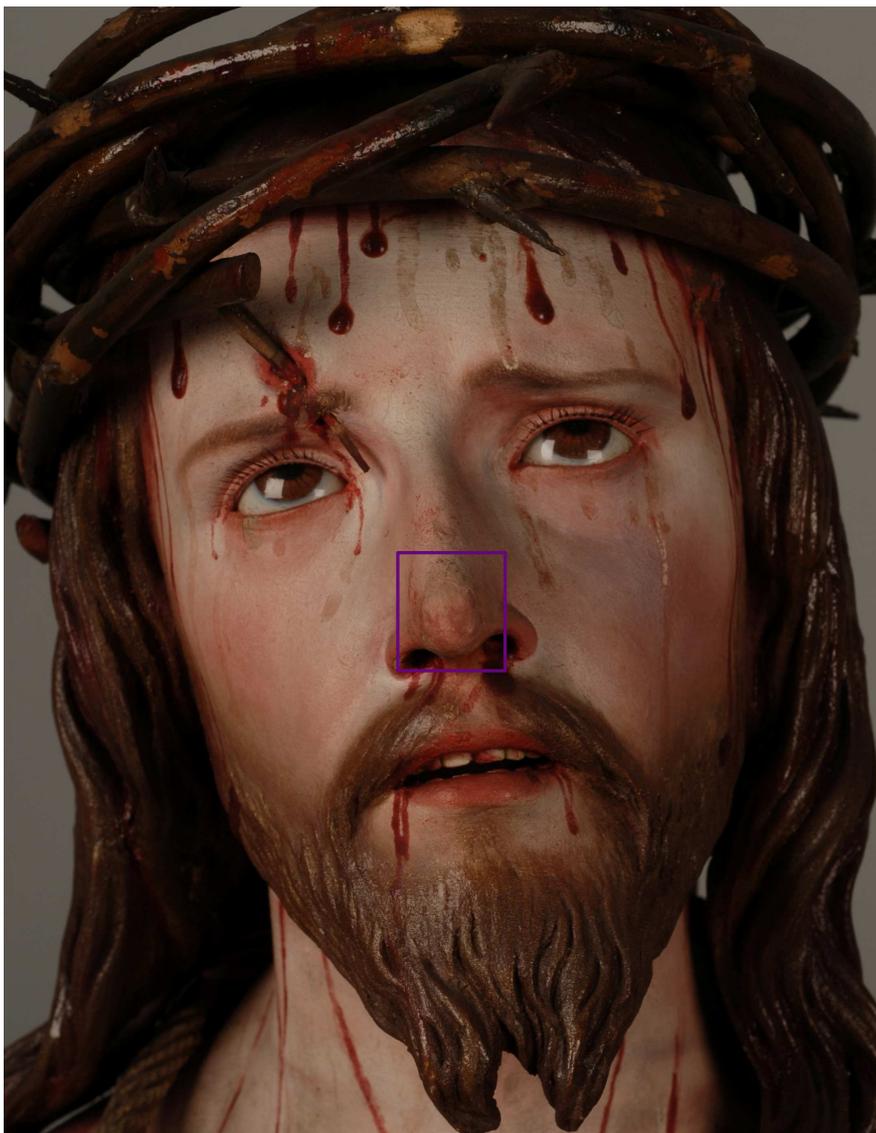
Figura II.10

Repinte en la nariz y en el brazo izquierdo.

Repinte

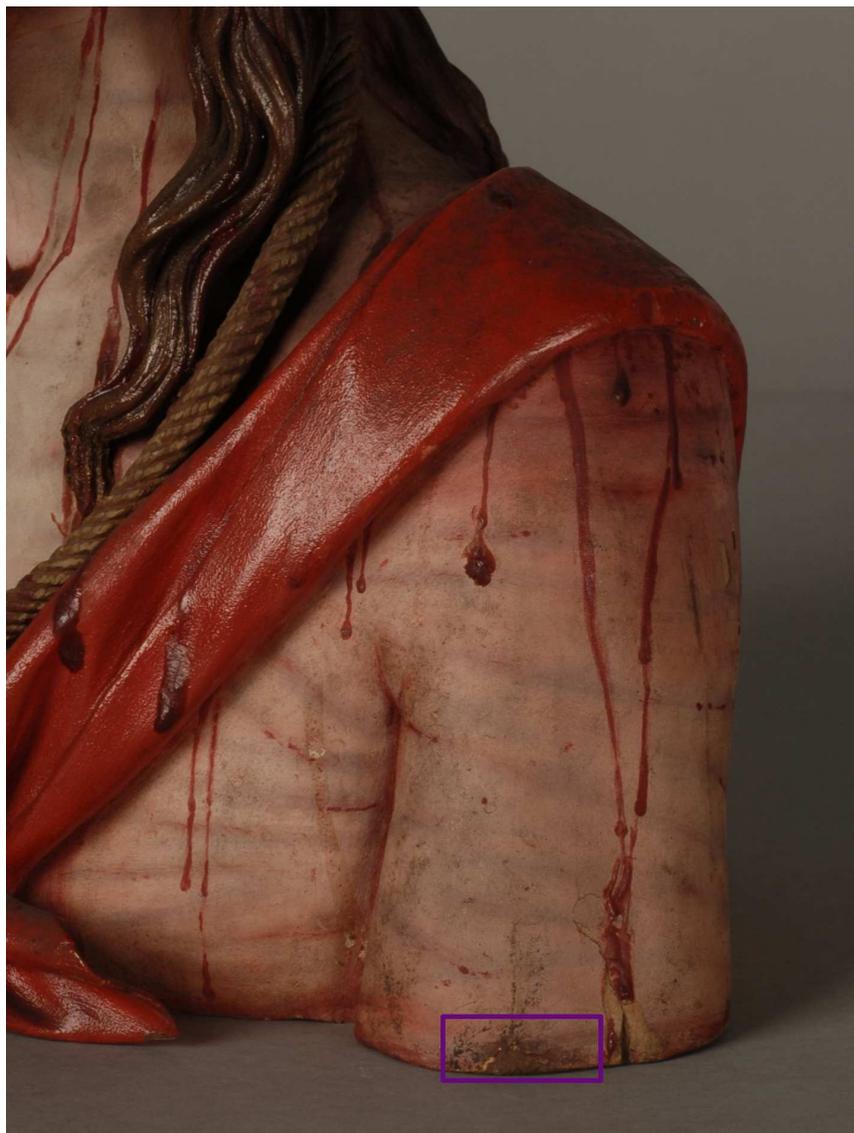
Figura II.11

Repinte

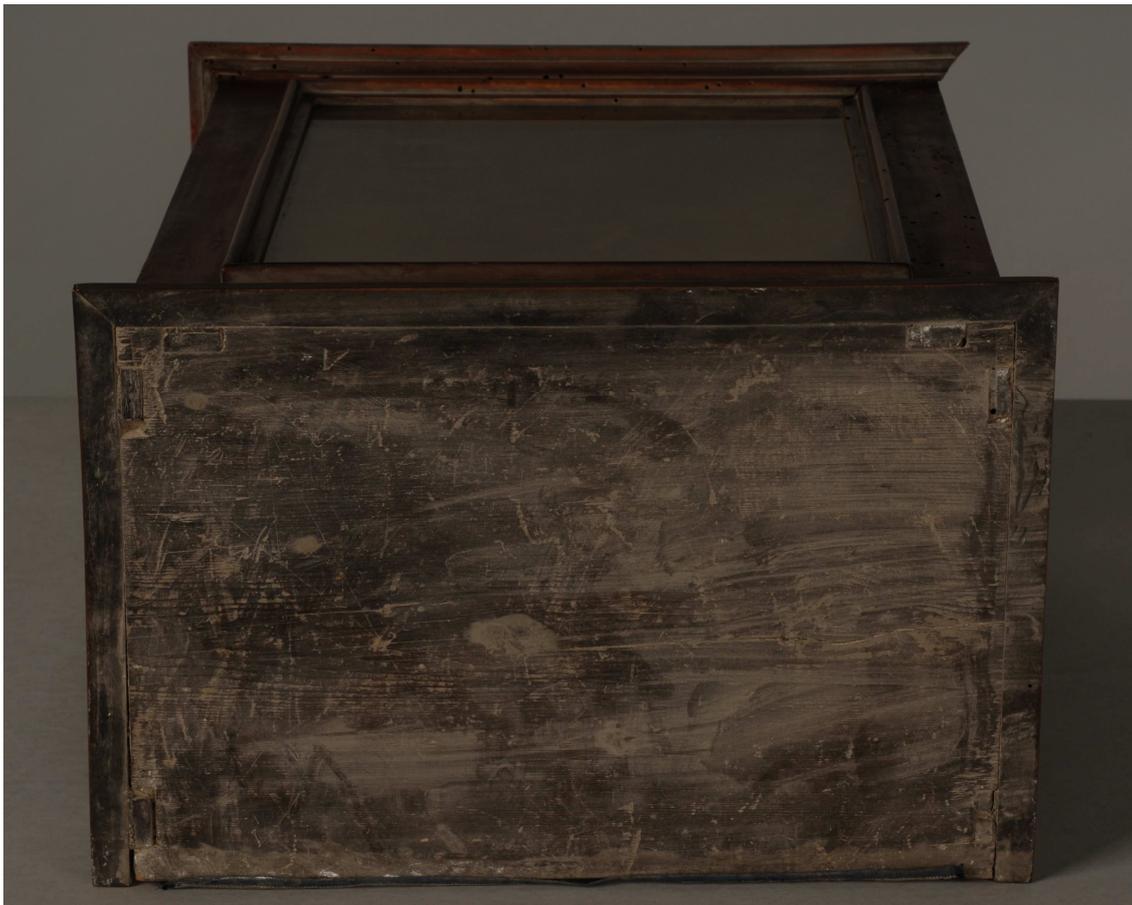
Figura II.12

Depósitos de suciedad en la urna

Para la limpieza de depósitos superficiales y eliminación de barniz, se usarán los disolventes y procedimientos analizados en los test de limpieza realizados para tal fin. Se tomarán como referencia las catas realizadas, sobre la superficie policroma, con estos disolventes.
