MEMORIA FINAL DE INTERVENCIÓN

***“SANTA ANA”***

***PEDRO DUQUE CORNEJO, 1725.***

RETABLO DE SAN JOSÉ. PALACIO DE SAN TELMO, (SEVILLA).

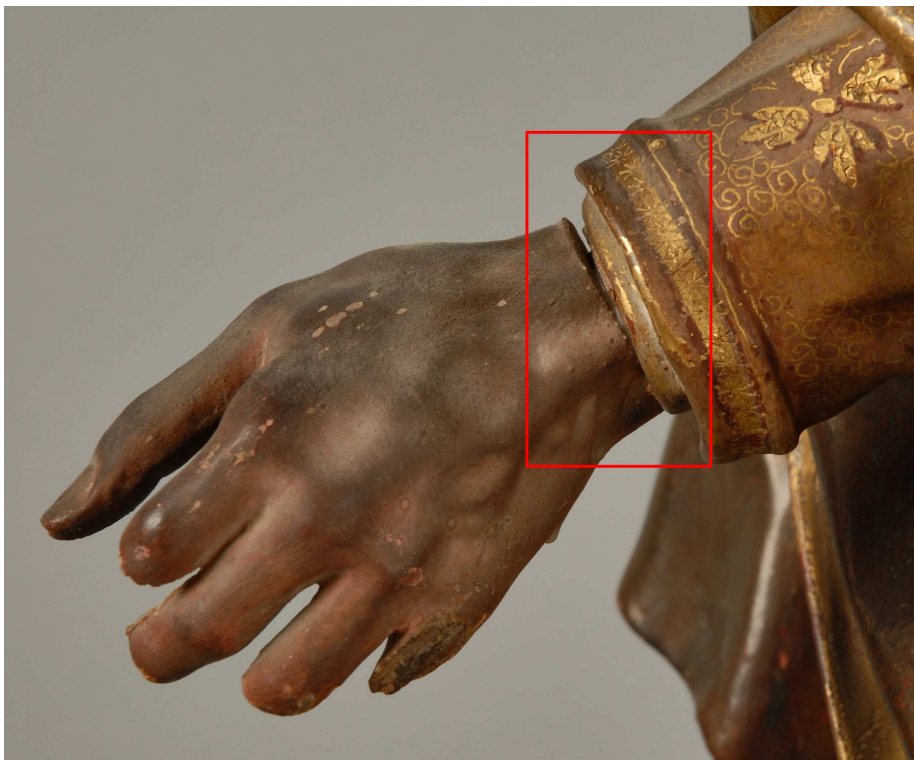
Figura II.2

Ensamblaje de la mano izquierda con reboses de adhesivo.  
Aplicación generalizada de barniz.

Ensamblaje de la mano izquierda con rebose de adhesivo

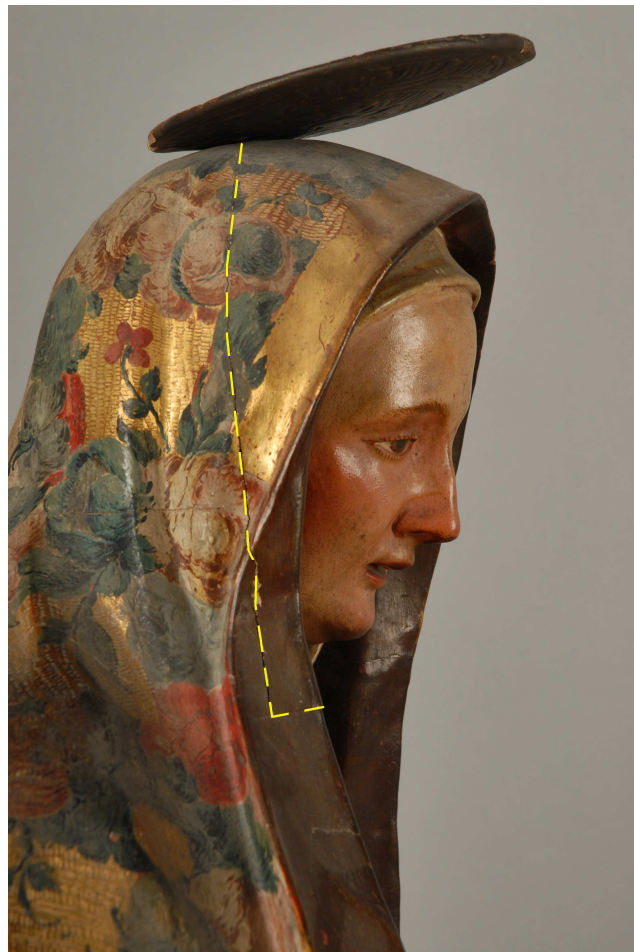
Figura II.3

— — — , Separación de ensambles

- Eliminación mediante aspiración del polvo acumulado en el interior de la escultura.
- Consolidación de las grietas enumeradas en el apartado 1.3. Se ha empleado como material de relleno, resina epoxi de dos componentes, a base de bisfenol-A .

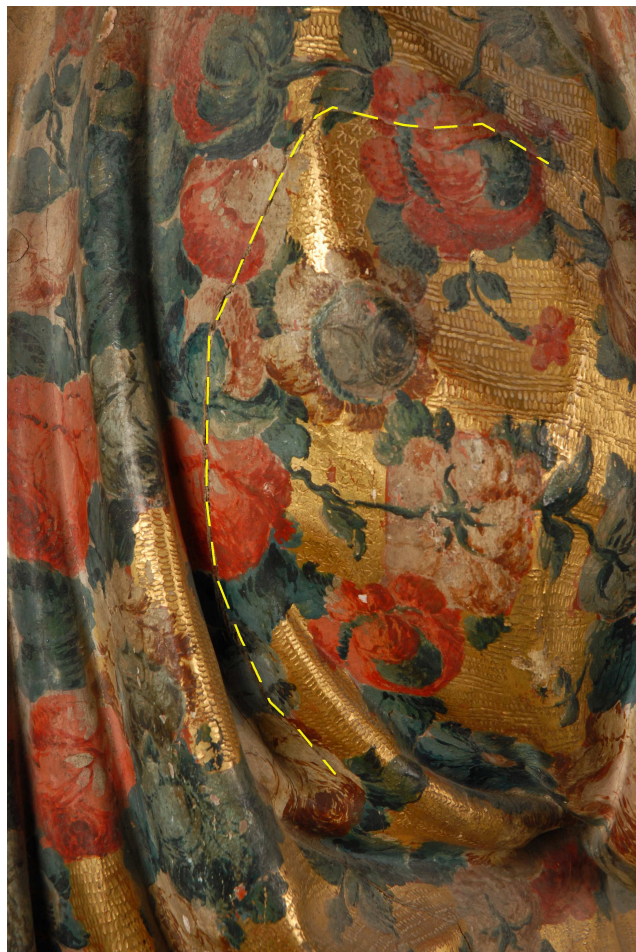
Figura II.4

— — — Separación de ensambles

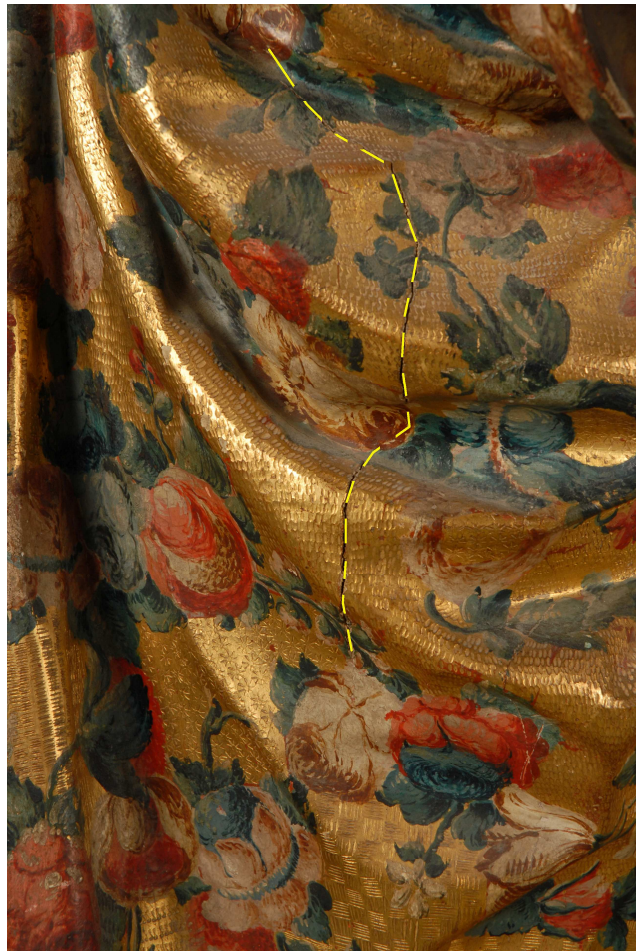
Figura II.5

— — — Separación de ensambles

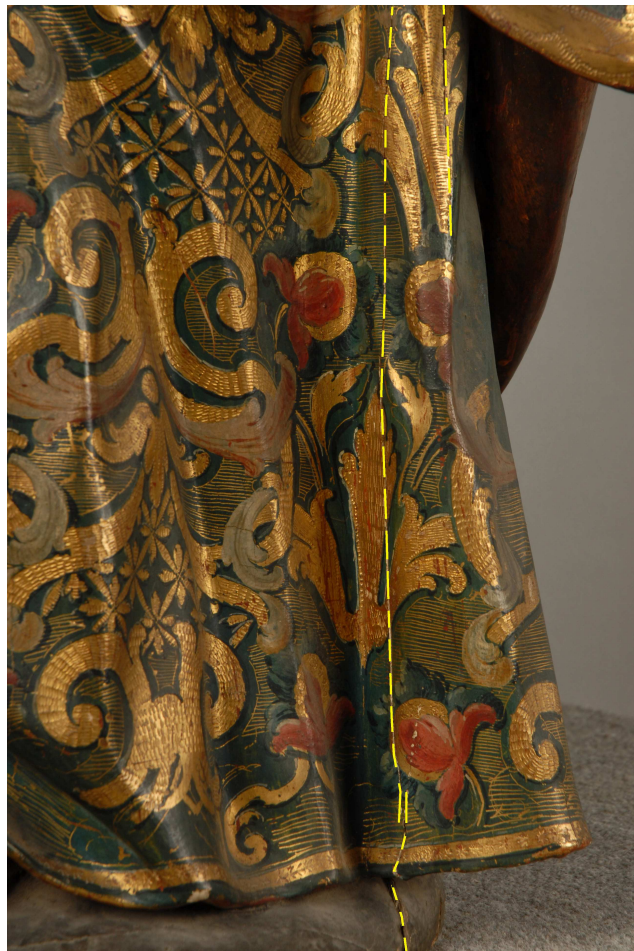
Figura II.6

— — — Separación de ensambles

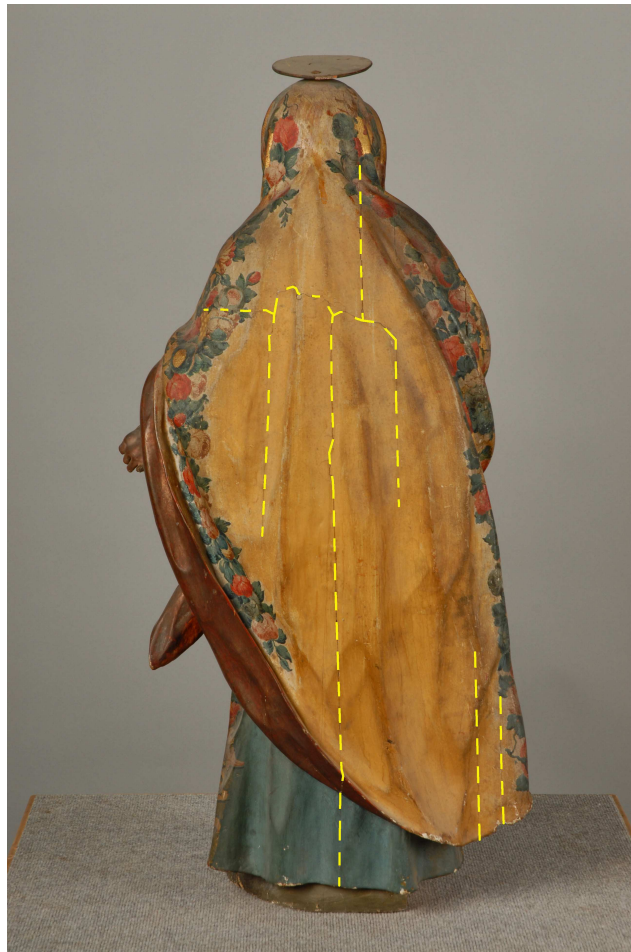
Figura II.7

— — — Separación de ensambles

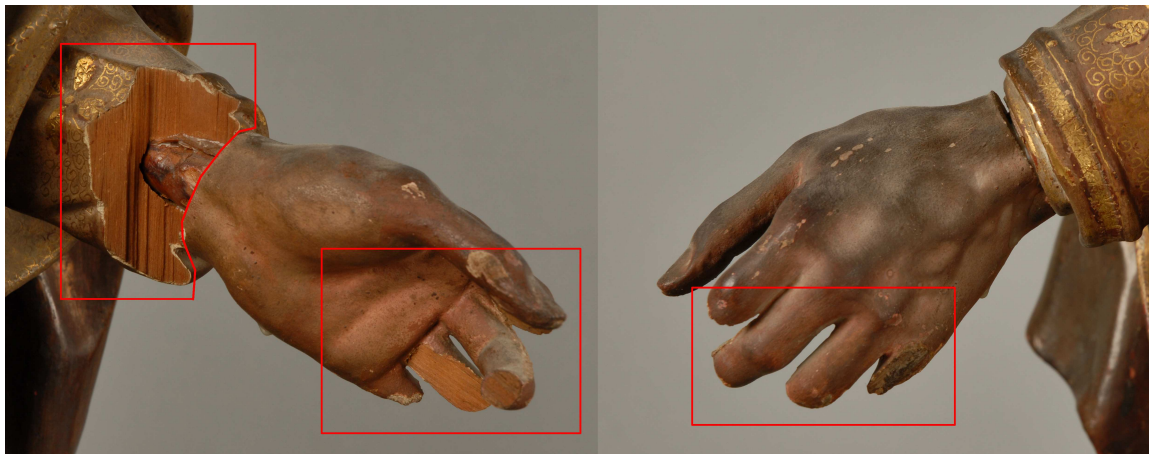
Figura II.8

Pérdida de soporte

- Reintegración volumétrica de las pérdidas de soporte enumeradas en el apartado 1.3. El material empleado ha sido madera de cedro curada y resina epoxi de dos componentes según el caso.

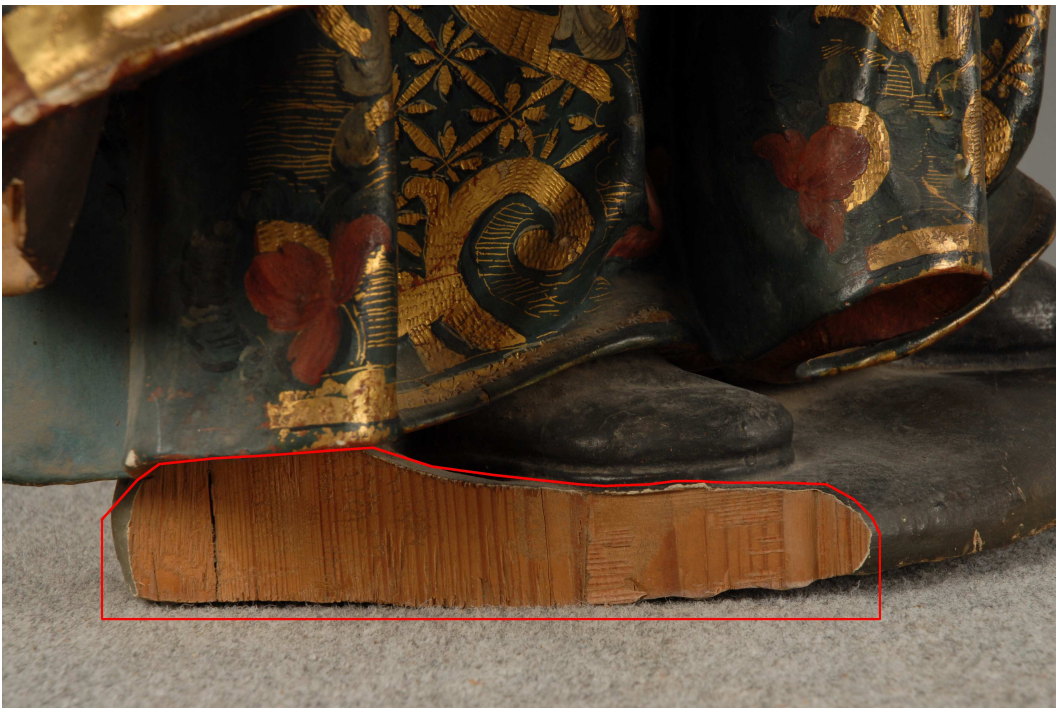
Figura II.9

Pérdida de soporte

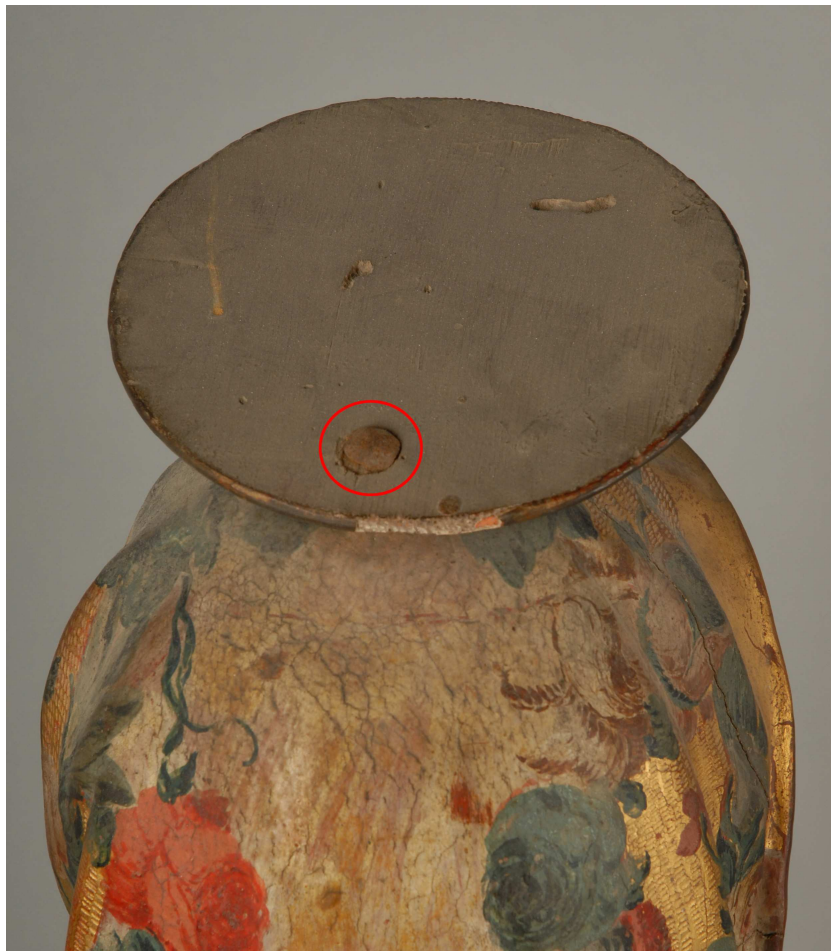
Figura II.10

Elemento metálico

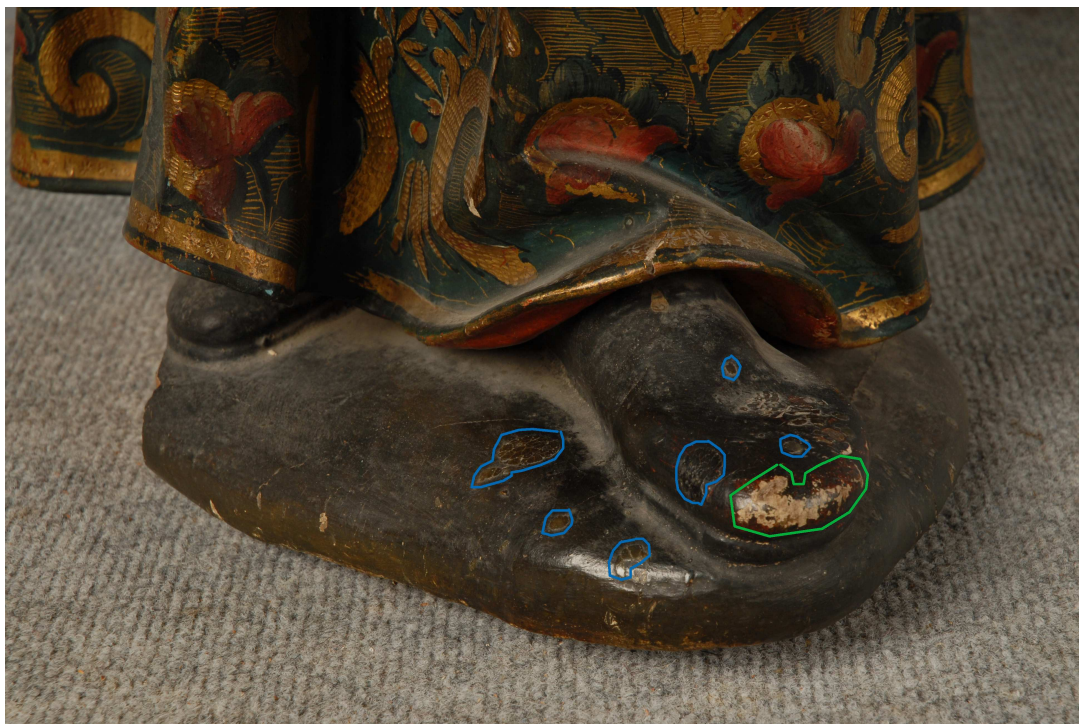
Figura II.11

Depósitos de cera

Desgastes por abrasión

- Limpieza superficial de suciedad y polvo acumulado en las zonas cóncavas, mediante aspirado y brocha suave.
- Eliminación de gotas de cera en la peana.
