MEMORIA FINAL DE INTERVENCIÓN

***SAN JOSÉ CON EL NIÑO EN BRAZOS***  
***PEDRO DUQUE CORNEJO, 1725.***

RETABLO DE SAN JOSÉ. PALACIO DE SAN TELMO, (SEVILLA).

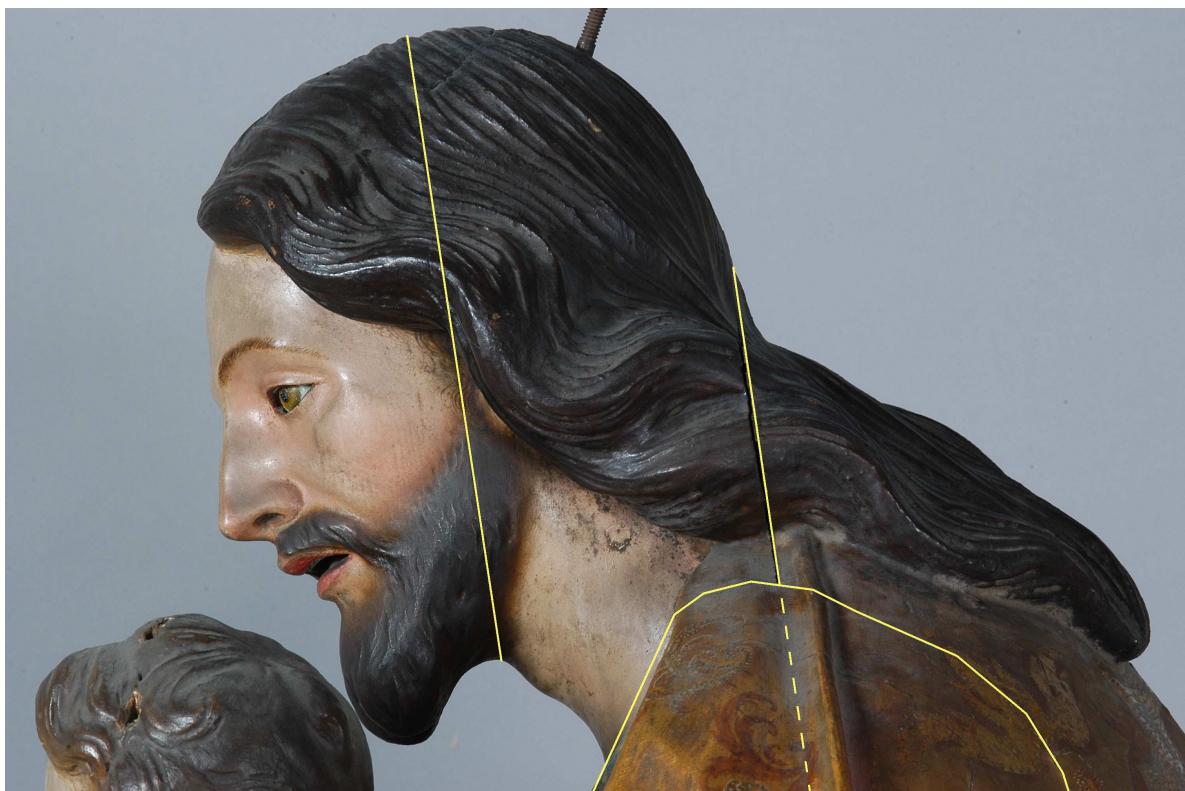
Figura II.1

Esta constituida por numerosas piezas ensambladas al hilo con distintos ángulos, formando un hueco interior que se extiende desde el inicio de la espalda hasta la peana.(Figura II.2) La cabeza hasta la parte inicial del pecho de San José se forma con tres piezas principales, a las cuales se le adosan frontal, dorsal y lateralmente las piezas restantes que configuran el cuerpo hasta la peana.(Figura II.1)

Piezas principales que constituyen la cabeza

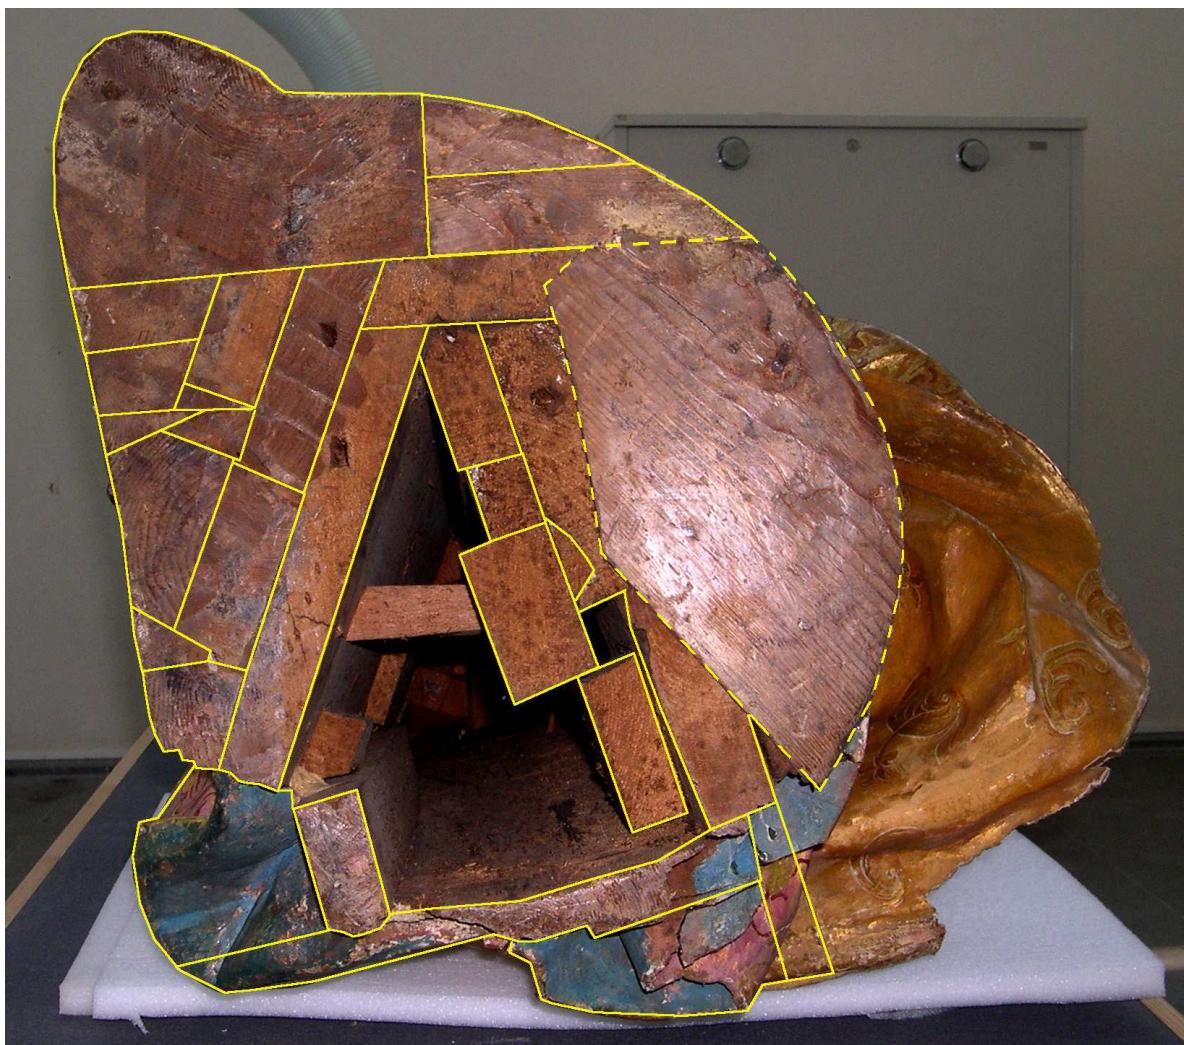
Figura II.2

Número de piezas que se pueden apreciar por la parte inferior. La enmarcada en línea discontinua es una pieza original en forma de cuña colocada para nivelar la escultura.

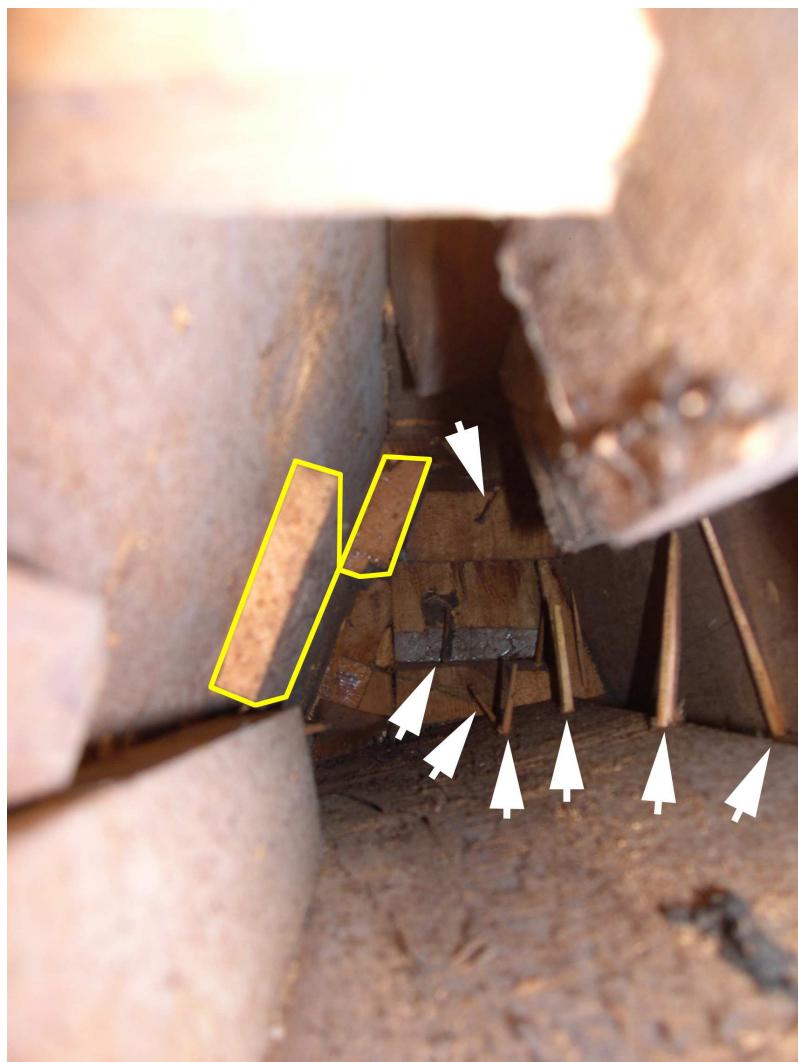
Figura II.3

Algunas de las piezas se fijan con espigas de madera que se pueden ver por el interior. (Figura II.3)

Piezas interiores de refuerzo

Espigas de fijación de piezas

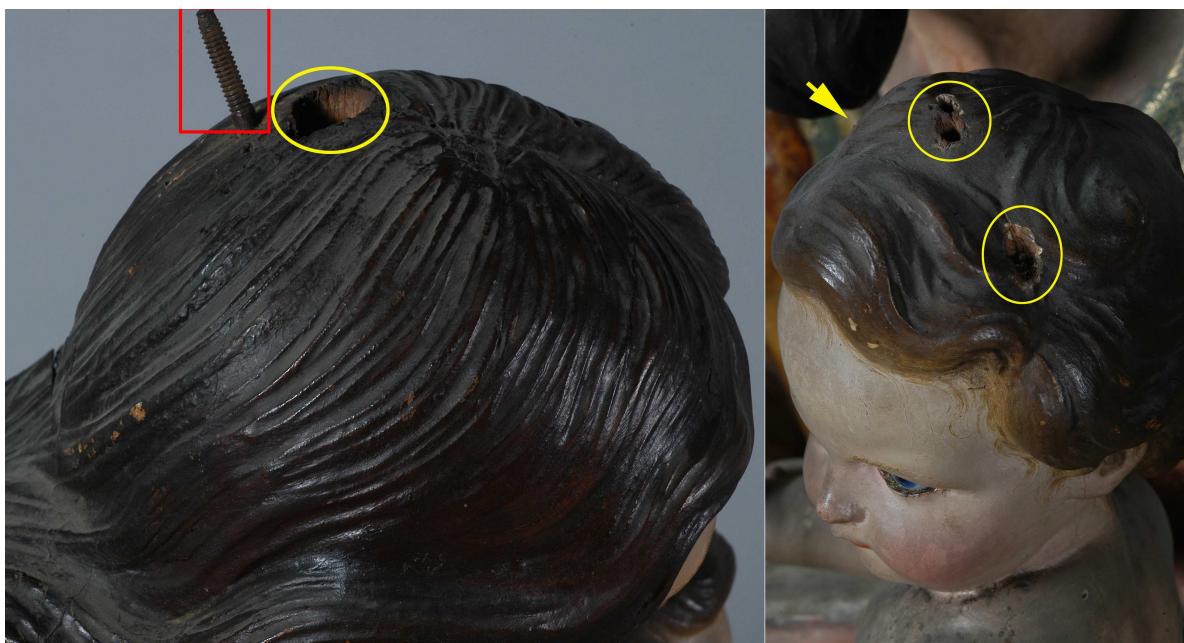
Figura II.4

El San José, en la parte superior de la cabeza presenta un agujero de 2 x 2 cm de entrada y 3 cm de profundidad. Junto a él encontramos un perno

metálico roscado en la misma madera. En el Niño observamos cuatro agujeros de pequeño tamaño (entre 2 y 3 mm), usados para colocación de potencias. (Figura II.4)

Elementos metálicos

Agujeros

Agujero oculto

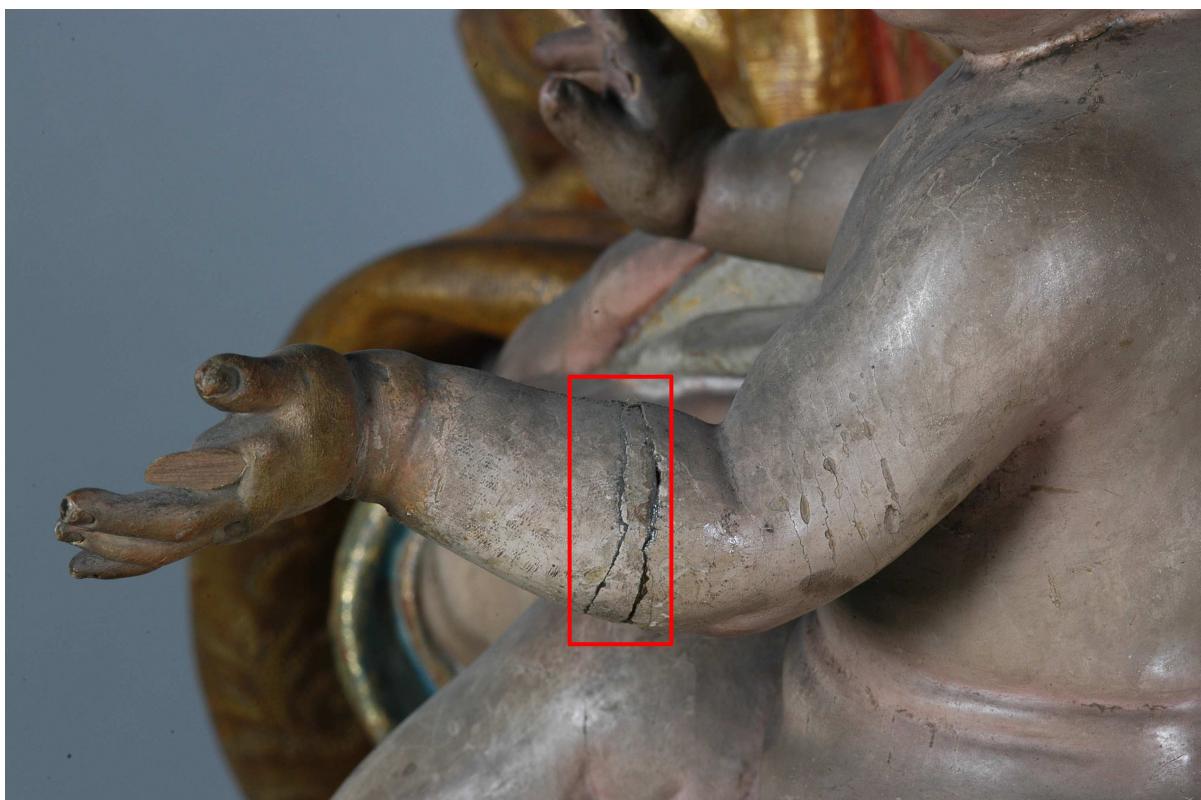
Figura II.5

A nivel de soporte se detectan dos intervenciones, una pequeña en el antebrazo izquierdo del Niño y otra en el ojo derecho del San José. (Figura II.5) (Figura II.6)

Asimismo se ha producido la separación por debajo del codo, del antebrazo izquierdo del Niño. (Figura II.5)

Rotura y pegado del brazo izquierdo del Niño

- Consolidación del ensamble del antebrazo izquierdo del Niño, mediante la inclusión de una espiga de madera. (Figura II.17)
- Reconstrucción del dedo índice de la mano izquierda del Niño.

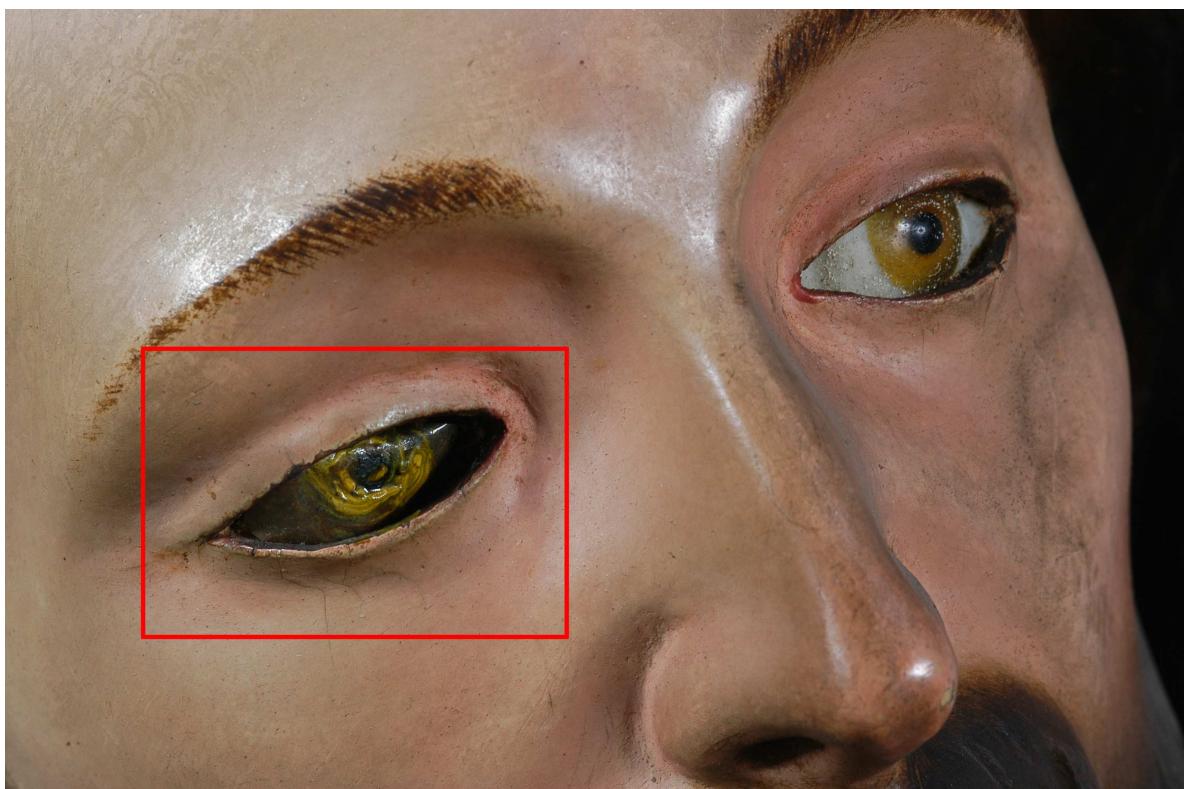
Figura II.6

Reparación del ojo derecho de San José

- Reconstrucción del ojo derecho de San José con resina epoxi

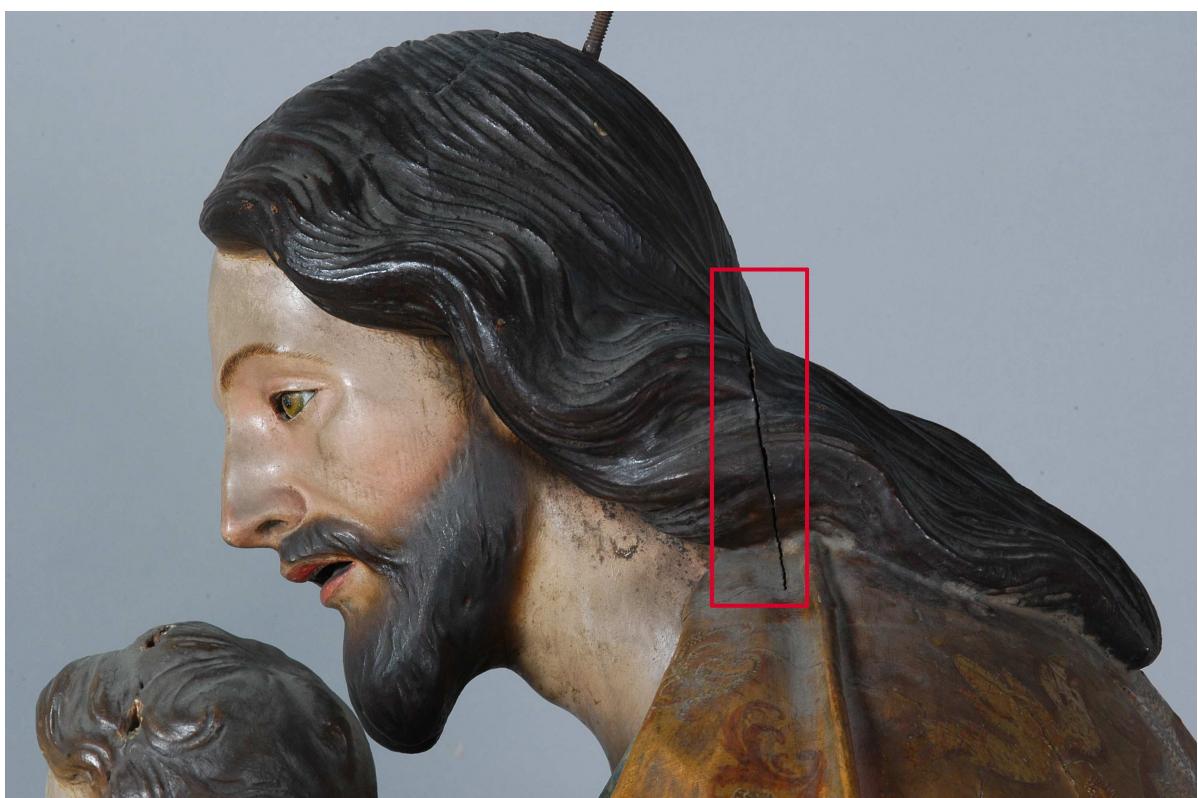
Figura II.7

- lateral izquierdo de la parte posterior del cabello con apertura de 2 mm (Figura II.7)
- en la zona de la espalda se aprecian varias grietas producidas por la pieza que cubre el hueco interior y su unión con el resto. (Figura II.8)
- pié derecho del Niño. (Figura II.9)
- parte superior de la unión de la pieza que forma la pierna derecha.

Separación de ensamble

- Eliminación mediante aspiración del polvo acumulado en el interior de la escultura.
- Consolidación de las grietas enumeradas en el apartado 1.3. Las de mayor tamaño, como son las de la zona posterior, se han sellado con chirlatas de madera de cedro fijadas con acetato de polivinilo (Figura II.15). En las de menor tamaño se ha empleado como material de relleno, resina epoxi de dos componentes, a base de bisfenol-A .

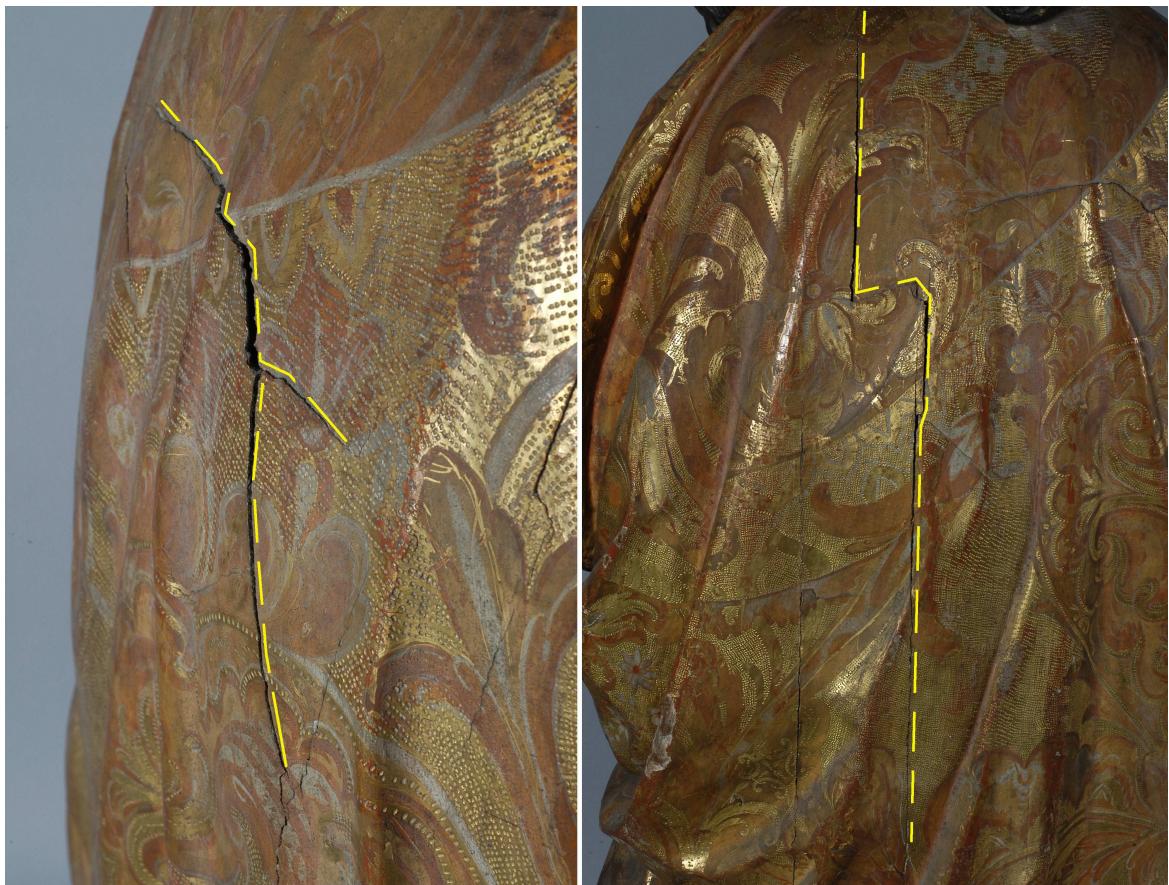
Figura II.8

— — — Separación de ensambles

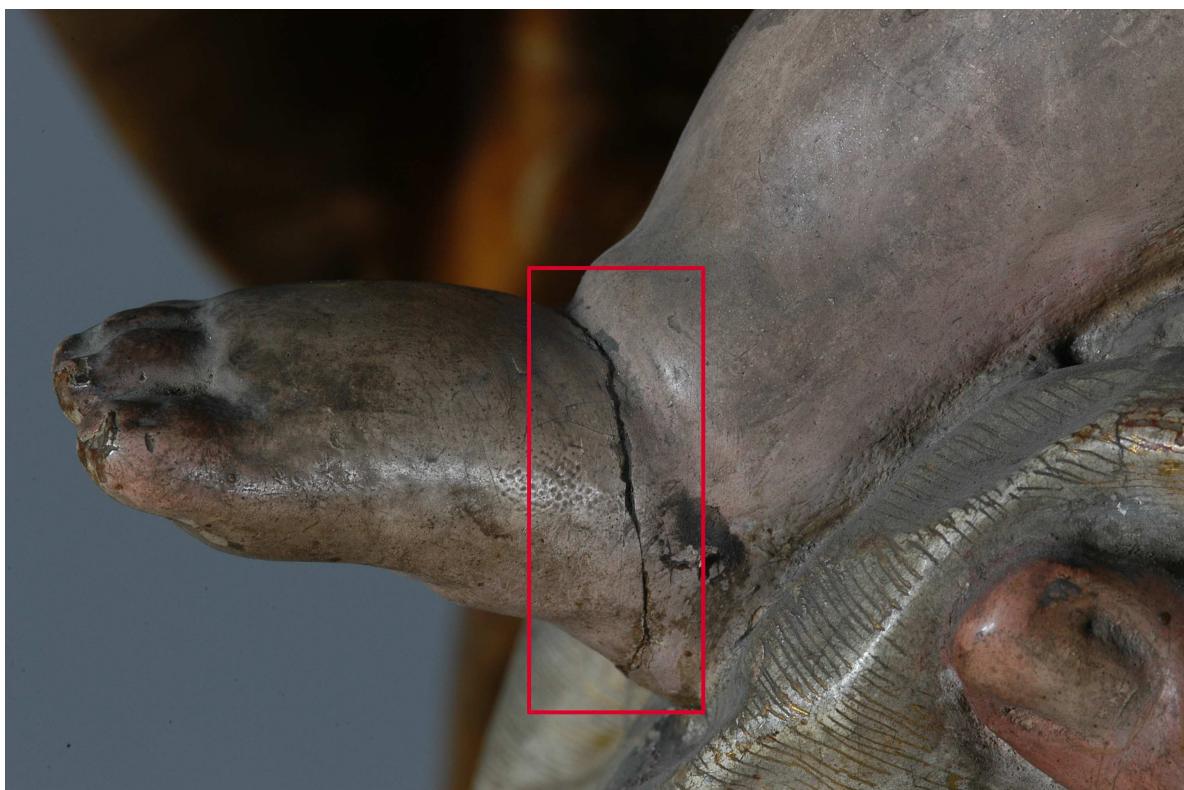
Figura II.9

Grieta en el pie derecho del Niño

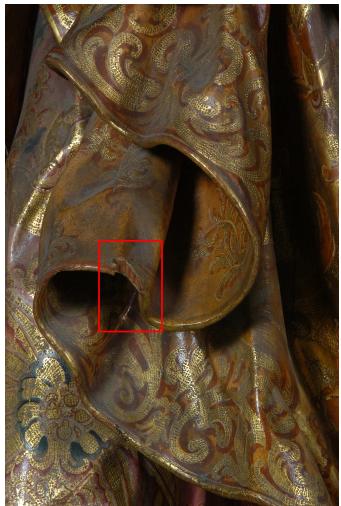
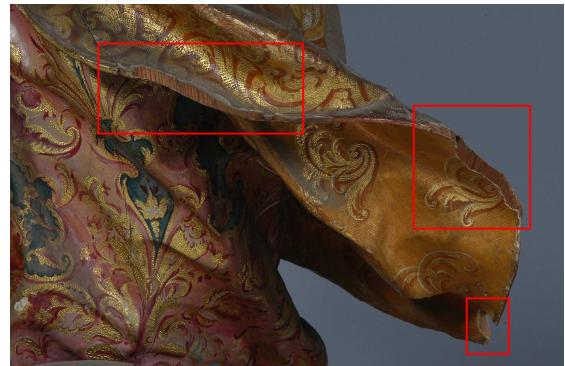
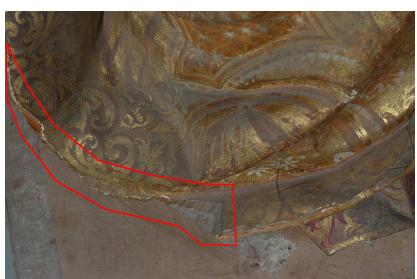
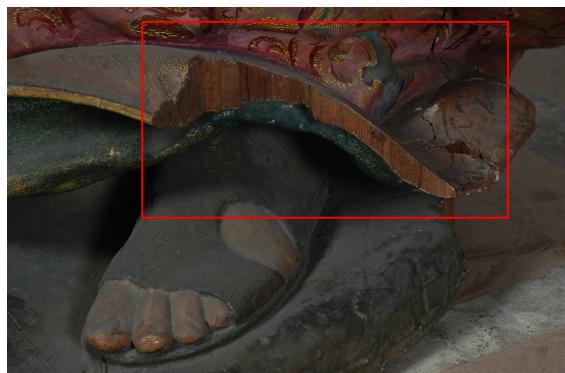
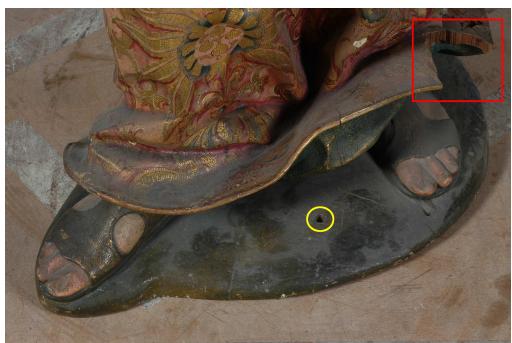
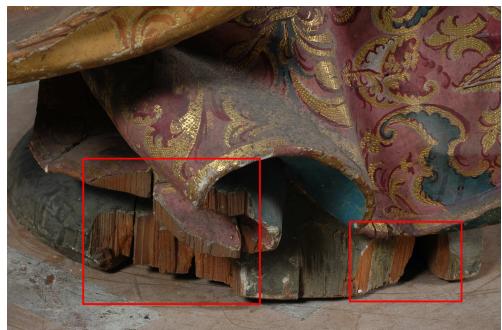
Figura II.10

- pequeño fragmento en el borde anterior del manto. (Figura II.10)
- borde posterior inferior izquierdo del manto. (Figura II.10)
- vuelo del manto en el lateral izquierdo. (Figura II.10)
- borde inferior izquierdo de la túnica. (Figura II.10)
- parte posterior de la peana (Figura II.10)
- dedo índice de la mano izquierda del Niño. (Figura II.11)
- rotura y pérdida de fragmentos del ojo derecho que se encuentra reconstruido burdamente. (Figura II.6)

Pérdidas de soporte

Agujero

- Reintegración volumétrica de las pérdidas de soporte enumeradas en el apartado 1.3. El material empleado ha sido madera de cedro curada, fijada con acetato de polivinilo y en algunos casos con la inclusión de espigas de madera y posteriormente tallada. (Figura II.16)

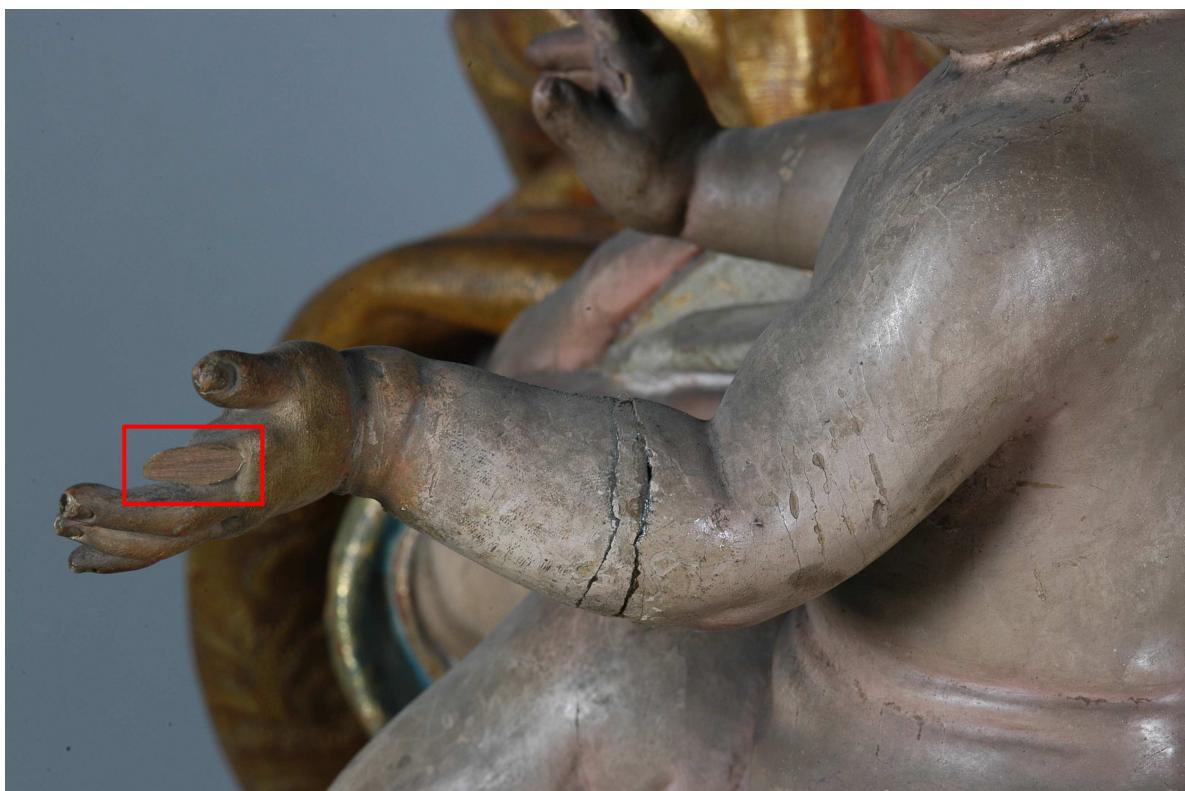
Figura II.11

Pérdidas de soporte

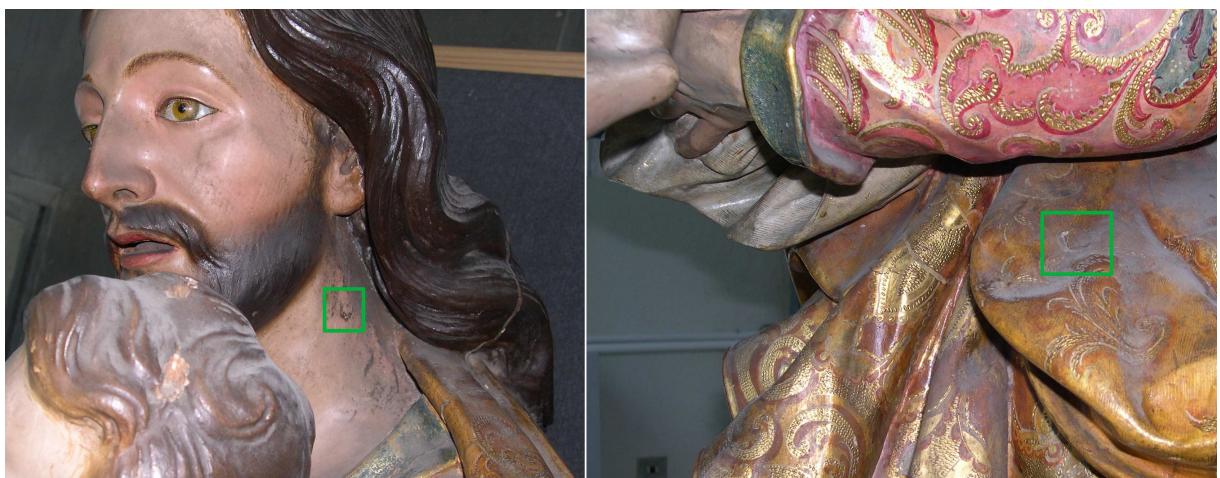
Figura II.12

La adhesión de los distintos estratos es óptima en toda la superficie. Solo se han detectado algunas zonas de levantamiento producidas por el empuje

hacia el exterior de las espigas de madera que unen algunas de las piezas, como en el lateral izquierdo del cuello o en el manto bajo el brazo izquierdo de San José, (Figura II.12) así como una pequeña zona situada en la parte inferior de la pierna izquierda de San José .

Levantamiento de estratos

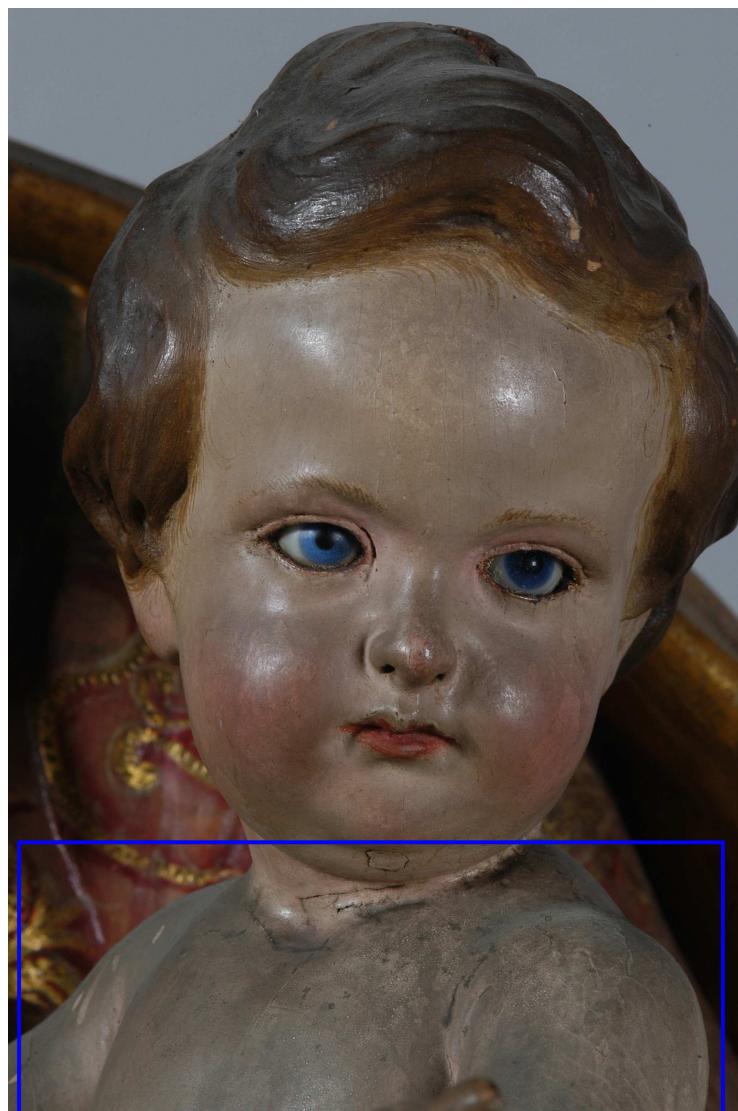
Figura II.13

Depósitos de suciedad y polvo

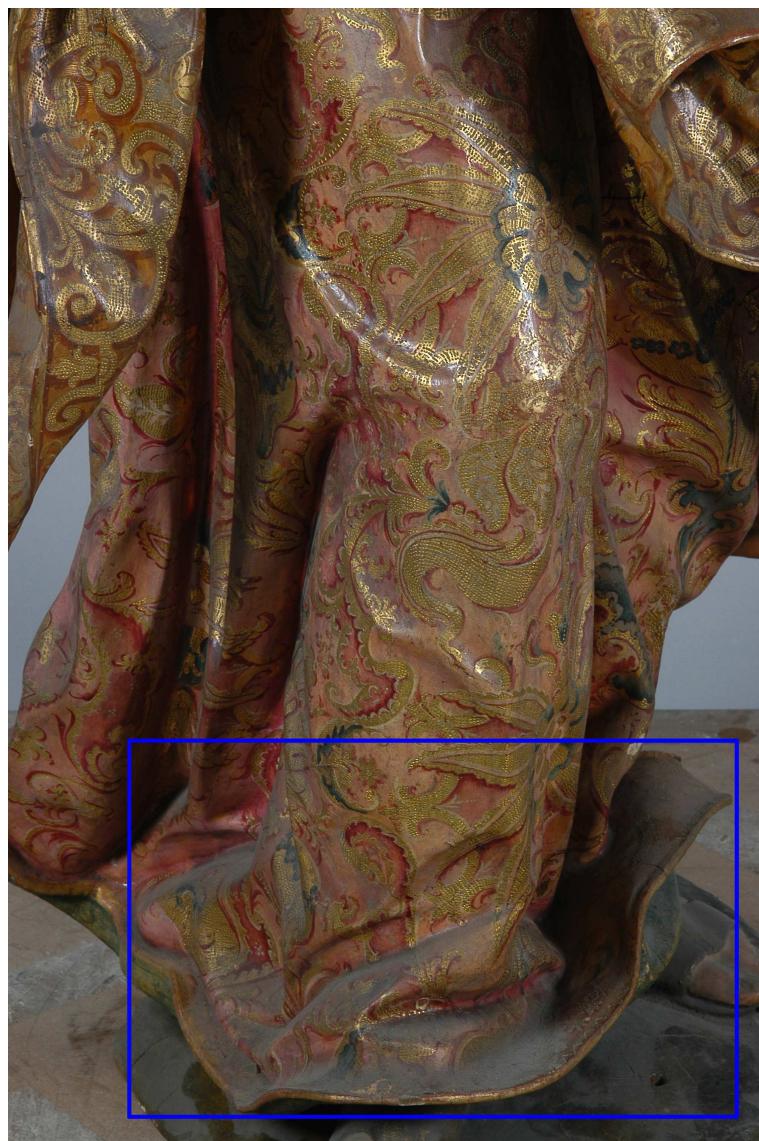
Figura II.14

Depósitos de suciedad y polvo
