MEMORIA FINAL DE INTERVENCIÓN

"SAN JOAQUÍN" PEDRO DUQUE CORNEJO, 1725.

RETABLO DE SAN JOSÉ. PALACIO DE SAN TELMO, (SEVILLA).

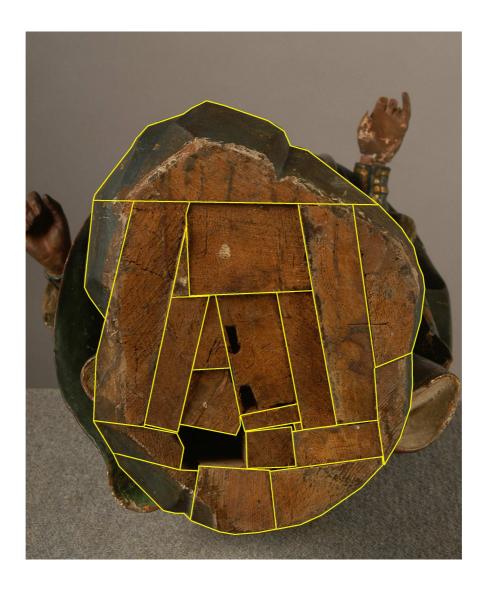
Figura II.1

Esta constituida por numerosas piezas ensambladas al hilo con distintos ángulos, formando un pequeño hueco interior que se extiende desde el inicio de la espalda hasta la peana. (Figura II.1)

Número de piezas que se pueden apreciar por la parte inferior.

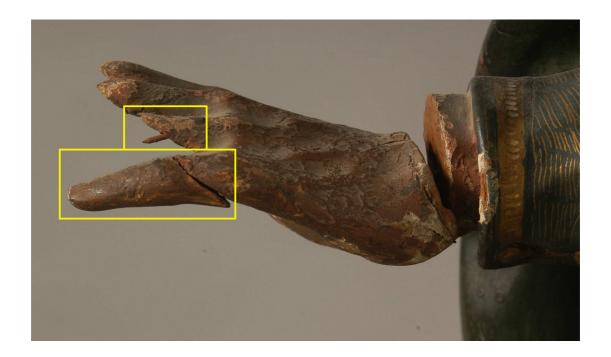
Figura II.2

A nivel de soporte se detectan intervenciones en la mano izquierda, una con la reconstrucción del dedo meñique y otra con la introducción en el anular de un pequeño clavo.(Figura II.2)

Reconstrucción del dedo meñique y pequeño clavo en dedo anular.

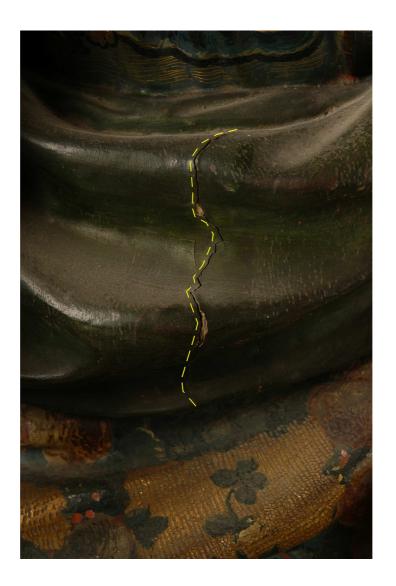
Figura II.3

- lateral derecho de la vuelta del manto a nivel de la cadera. (Figura II.3)
- fisura a nivel de la barbilla. (Figura II.4)
- en la zona de la espalda varias producidas por el movimiento de los ensambles de las distintas piezas. (Figura II.5)
- desensamble de la mano izquierda. (Figura II.6)
- varias juntas en la caída del manto por el lateral izquierdo producidas por un golpe, con desprendimiento total de un fragmento. (Figura II.7)

— — Separación de ensambles

- Eliminación mediante aspiración del polvo acumulado en el interior de la escultura.
- Consolidación de las grietas enumeradas en el apartado 1.3. Se ha empleado como material de relleno, resina epoxi de dos componentes, a base de bisfenol-A .

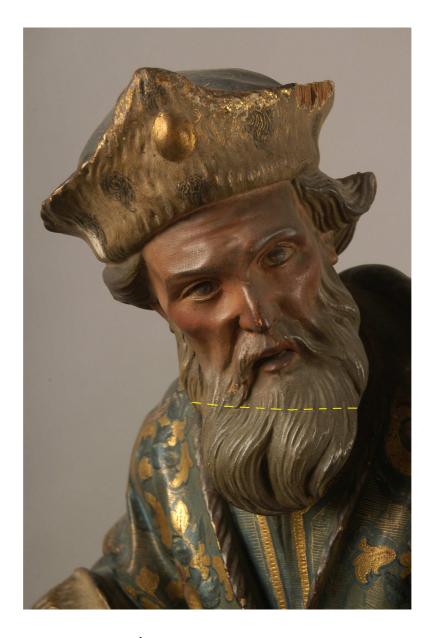
Figura II.4

— — Separación de ensambles

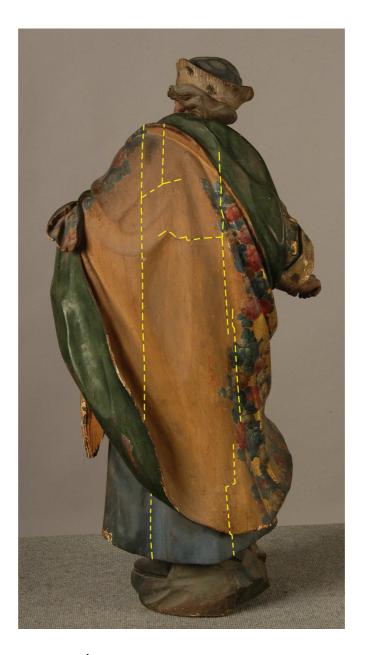
Figura II.5

— — Separación de ensambles

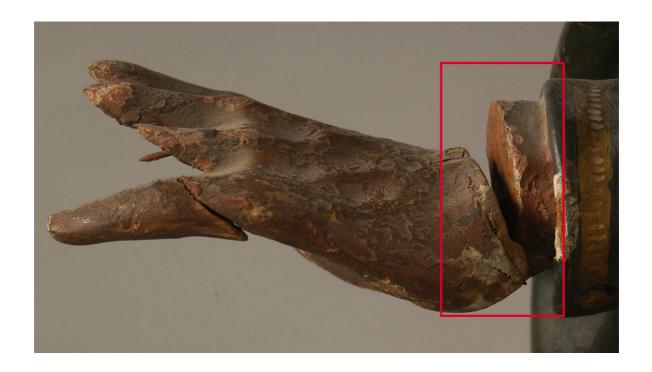
Figura II.6

Separación de ensamble

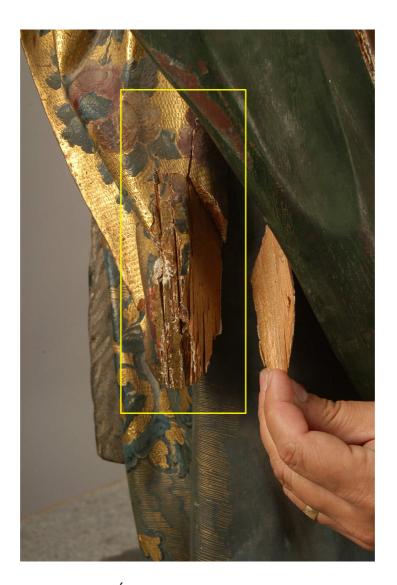
Figura II.7

Separación de pieza y grietas producidas por golpe

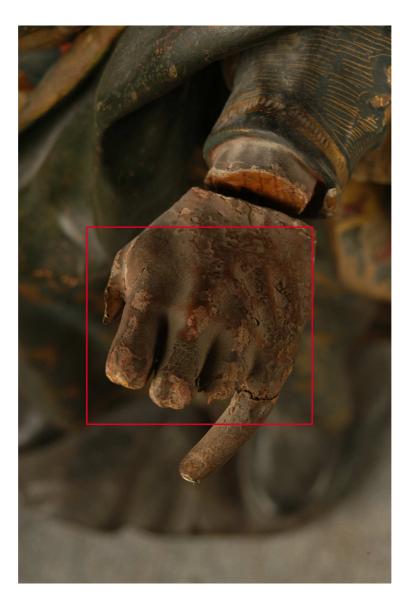
Figura II.8

- fragmento en el lateral izquierdo del sombrero.
- dos últimas falanges de todos los dedos de la mano izquierda. (Figura II.8)
- pequeños fragmentos por todo el borde del manto. (Figura II.9)

Pérdida de soporte

- Reintegración volumétrica de las pérdidas de soporte enumeradas en el apartado 1.3. El material empleado ha sido madera de cedro curada y resina epoxi de dos componentes según el caso. Las pérdidas de los dedos de la mano izquierda no se han reintegrado al no tener referencias suficientes. (Figura II.13)

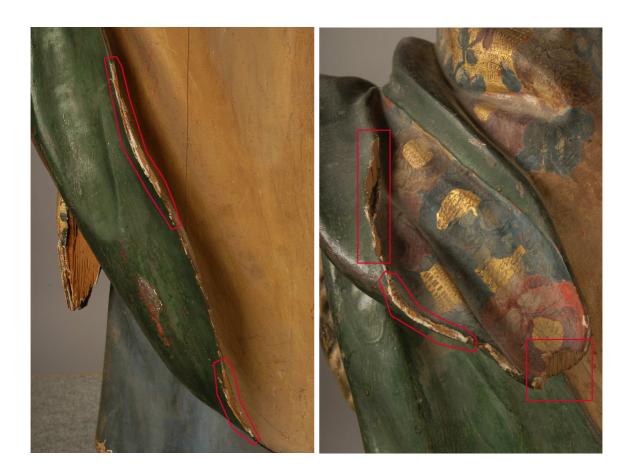
Figura II.9

Pérdida de soporte

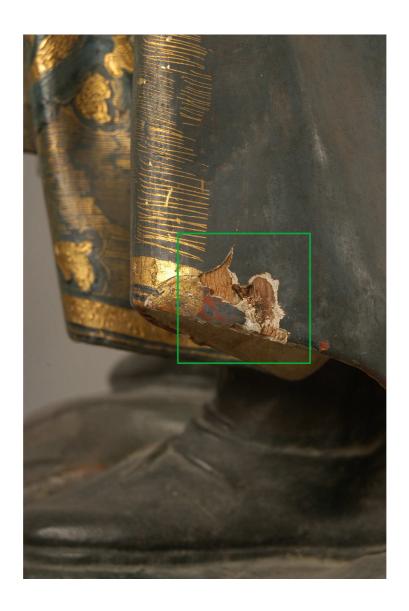
Figura II.10

La adhesión de los distintos estratos es óptima en toda la superficie, a excepción de algunas zonas puntuales. (Figura II.10) (Figura II.11)

Desprendimiento de estratos

- Eliminación de gotas de cera en la peana.
- Fijación de estratos con problemas de adhesión, mediante la aplicación de adhesivo consistente en una emulsión sintética.

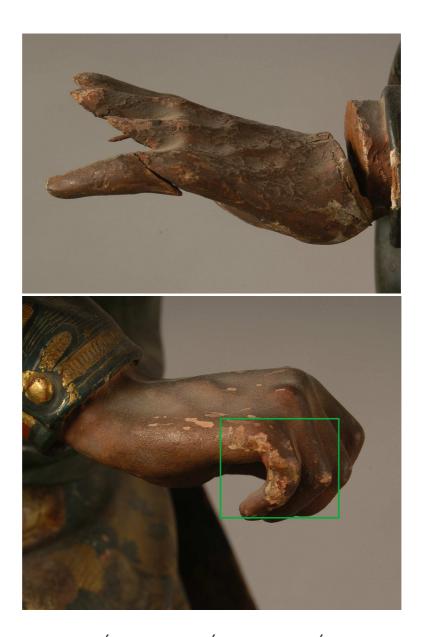
Figura II.11

Desprendimiento generalizado de estratos en la mano izquierda

Desprendimiento de estratos en la mano derecha

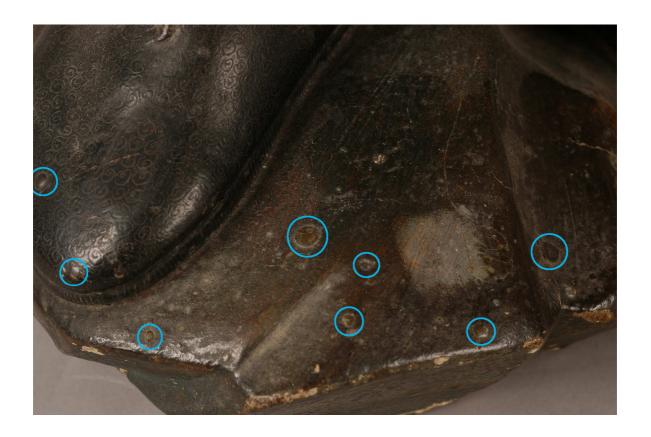
Figura II.12

A nivel de policromía no se observan alteraciones importantes a excepción de las del color, producidas por la aplicación de barniz y el depósito de suciedad superficial y gotas de cera en la parte baja (Figura II.12), así como algunas pequeñas pérdidas puntuales, principalmente en los bordes de los ropajes. En la mano izquierda las pérdidas puntuales son más numerosas.

Superficialmente presenta depósitos leves de suciedad y de barniz, alterando levemente el cromatismo real de la obra.

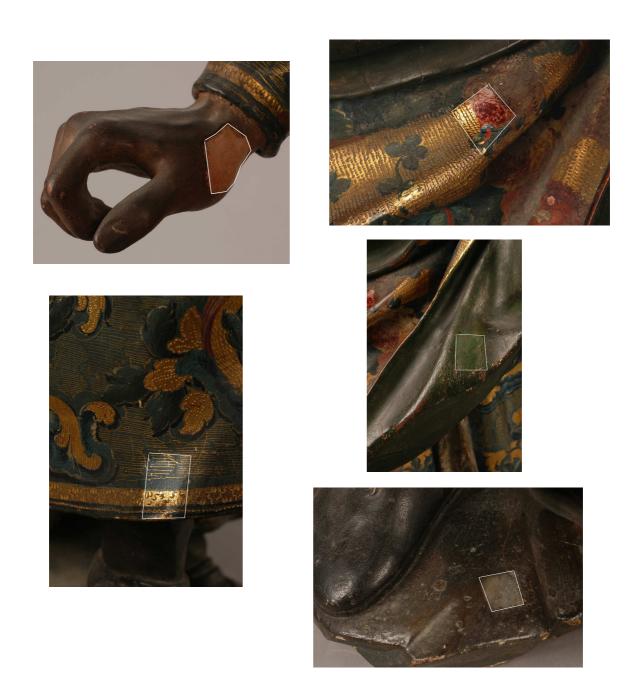
Figura II.15

DISOLVENTE O MEZCLA	LOCALIZACIÓN	OBSERVACIONES
1. Orgánico	- letaral derecho del cuello	- elimina suciedad superficial insistiendo.
2. Orgánico	- manos	- elimina suciedad superficial insistiendo.
3. White spirit	- estofado manto	- elimina algo de suciedad.
4. Mezcla nº 5	- estofado manto	- elimina algo de suciedad.
5. Mezcla nº 6 *	- " "	- elimina suciedad y algo de barniz. Bien.
6. Mezcla nº 12 *	- " "	- elimina muy bien la capa superficial de barniz.
7. Vulpex*	- mano derecha	- elimina muy bien la capa superficial de barniz.

- Para la limpieza de depósitos superficiales y eliminación de barniz, se han usado los disolventes y procedimientos analizados en los test de limpieza realizados para tal fin. (Figura II.15)

TRATAMIENTO. PREPARACIÓN Y POLICROMÍA Catas de limpieza
