**MEMORIA FINAL DE INTERVENCIÓN
"PRESENTACIÓN DE LA VIRGEN". Domingo Martínez**

**San Telmo. Sevilla.
Diciembre 2007**

La presente memoria final de Intervención hace mención a la pintura al óleo sobre lienzo denominada P 88. Muro Evangelio, Presbiterio del conjunto de obras procedentes de la capilla Palacio San Telmo (Sevilla).

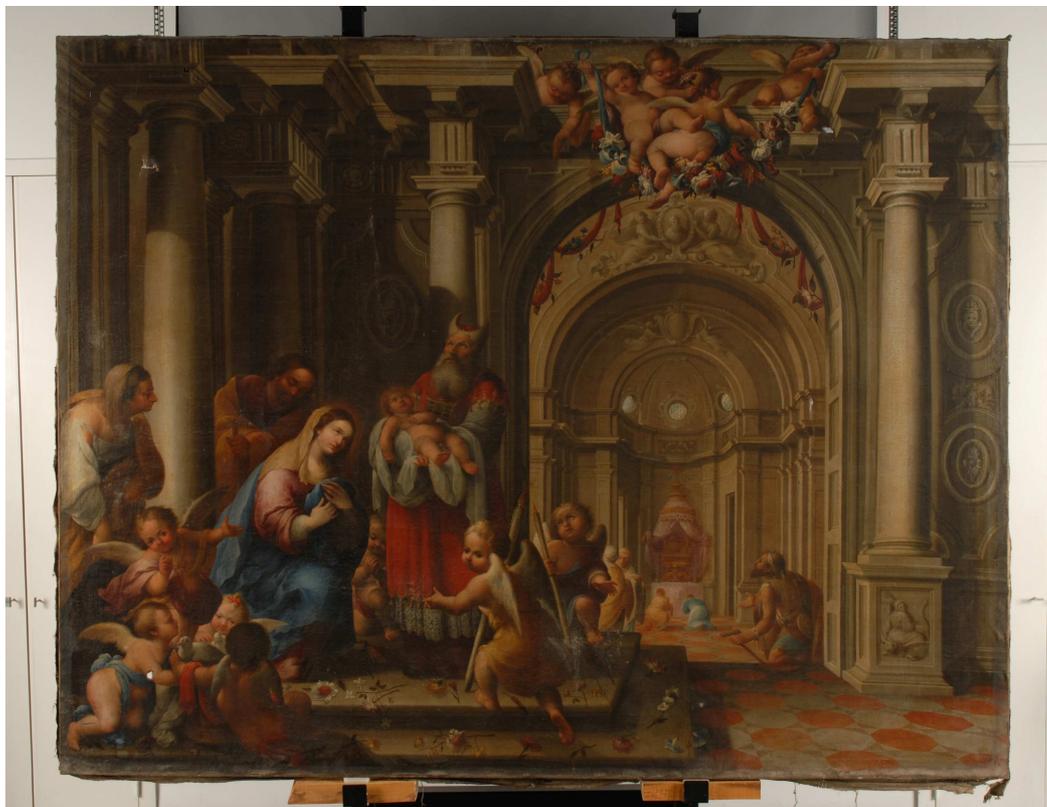
Por otro lado la obra presenta roturas, desgarros causados por golpes y deformaciones producto del vencimiento de la tela. Los rotos más notorios son: En el ángulo superior izquierdo, en forma de "siete"; en el inferior izquierdo; en la zona central derecha; en el ángulo superior derecho.

Se observa un oscurecimiento generalizado por toda la superficie de la obra debido a la oxidación del barniz de protección. Esta capa de barniz es muy gruesa. La oxidación, unida a la acumulación de polvo y suciedad generalizada, desvirtúa la correcta visualización de la obra.

Oxidación del barniz. roturas. agujeros v desgarros

La eliminación de la capa de protección o de los barnices oxidados de toda la superficie se efectuará previa determinación del disolvente más adecuado con el test de disolventes. El disolvente utilizado ha sido Acetona al 100 % .

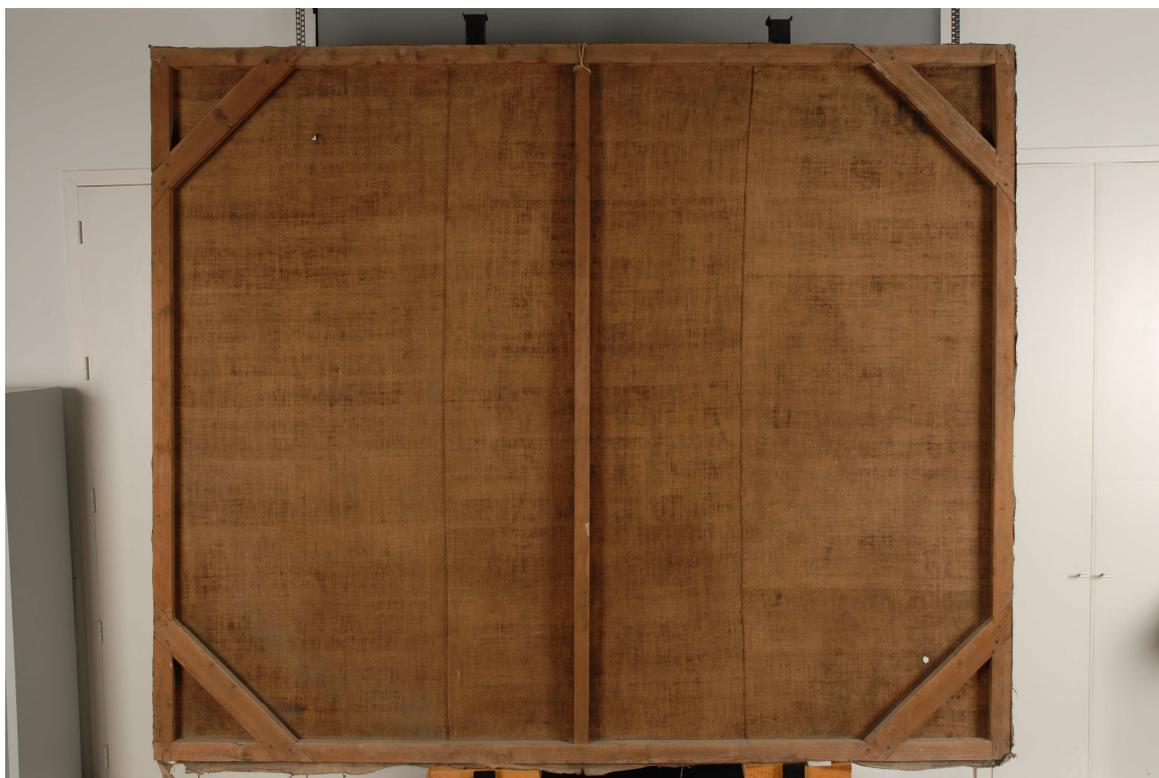
El bastidor presenta una serie de números localizados en los ensambles y que deben ser para facilitar que las piezas encajen correctamente. En la madera se observan numerosos nudos, grietas y pérdidas de soporte, También se observan en sus cantos orificios pequeños que pueden corresponder a puntillas eliminadas tras la preparación del soporte.

El soporte pictórico presenta, en el reverso, mucho polvo

Reverso. bastidor antiguo. Suciedad generalizada

Se propone realizar un bastidor nuevo que presente sistema de expansión adecuado y cuñas al que se le aplicará una capa de protección.

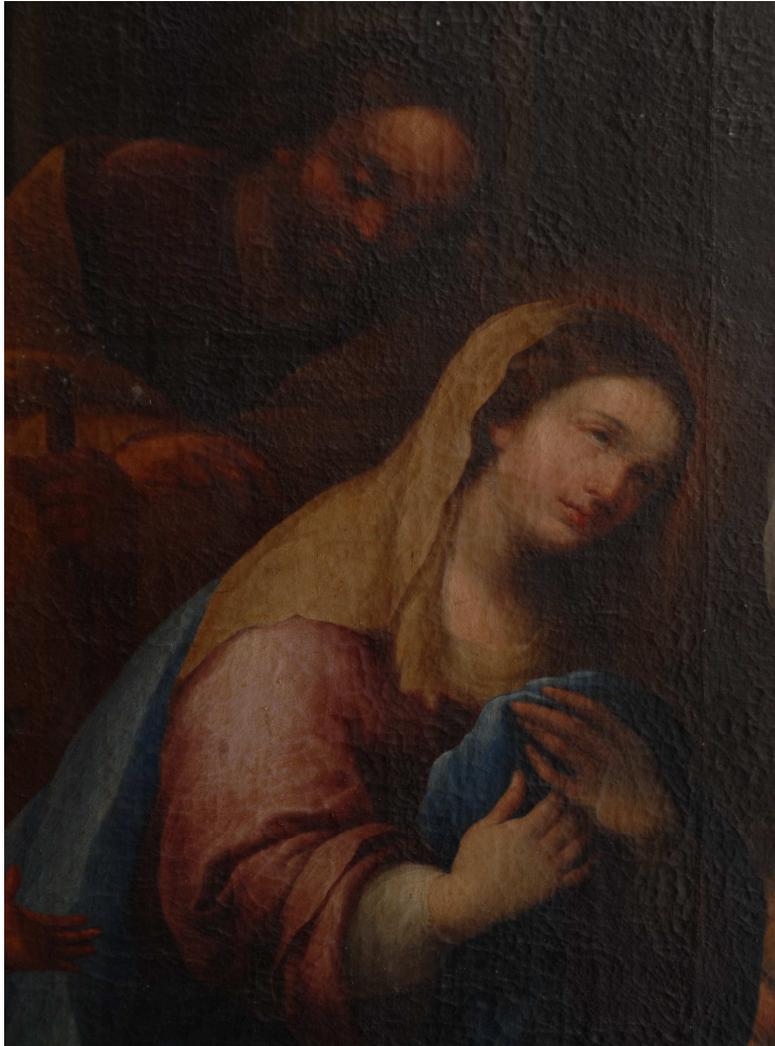
Luz rasante. Barnices oxidados

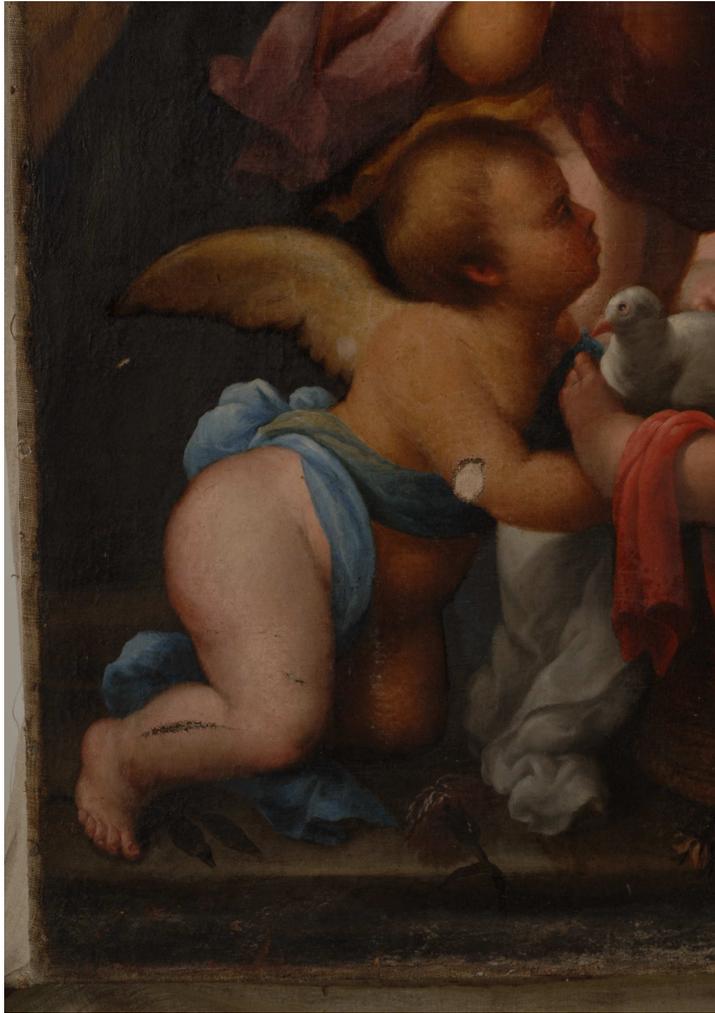
Limpieza. Pérdida de soporte

Se realizó un injerto a base de tela análoga al original en el ángulo inferior izquierdo, a la altura de la pierna derecha del angelote.

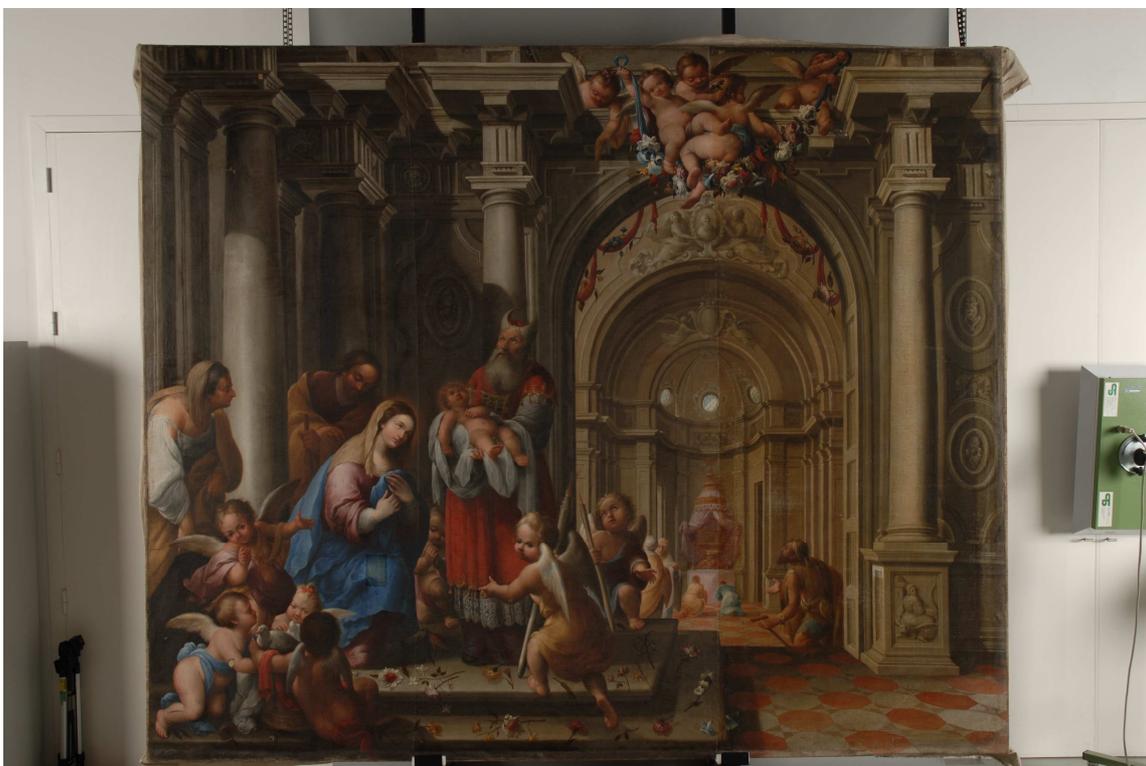
Limpieza

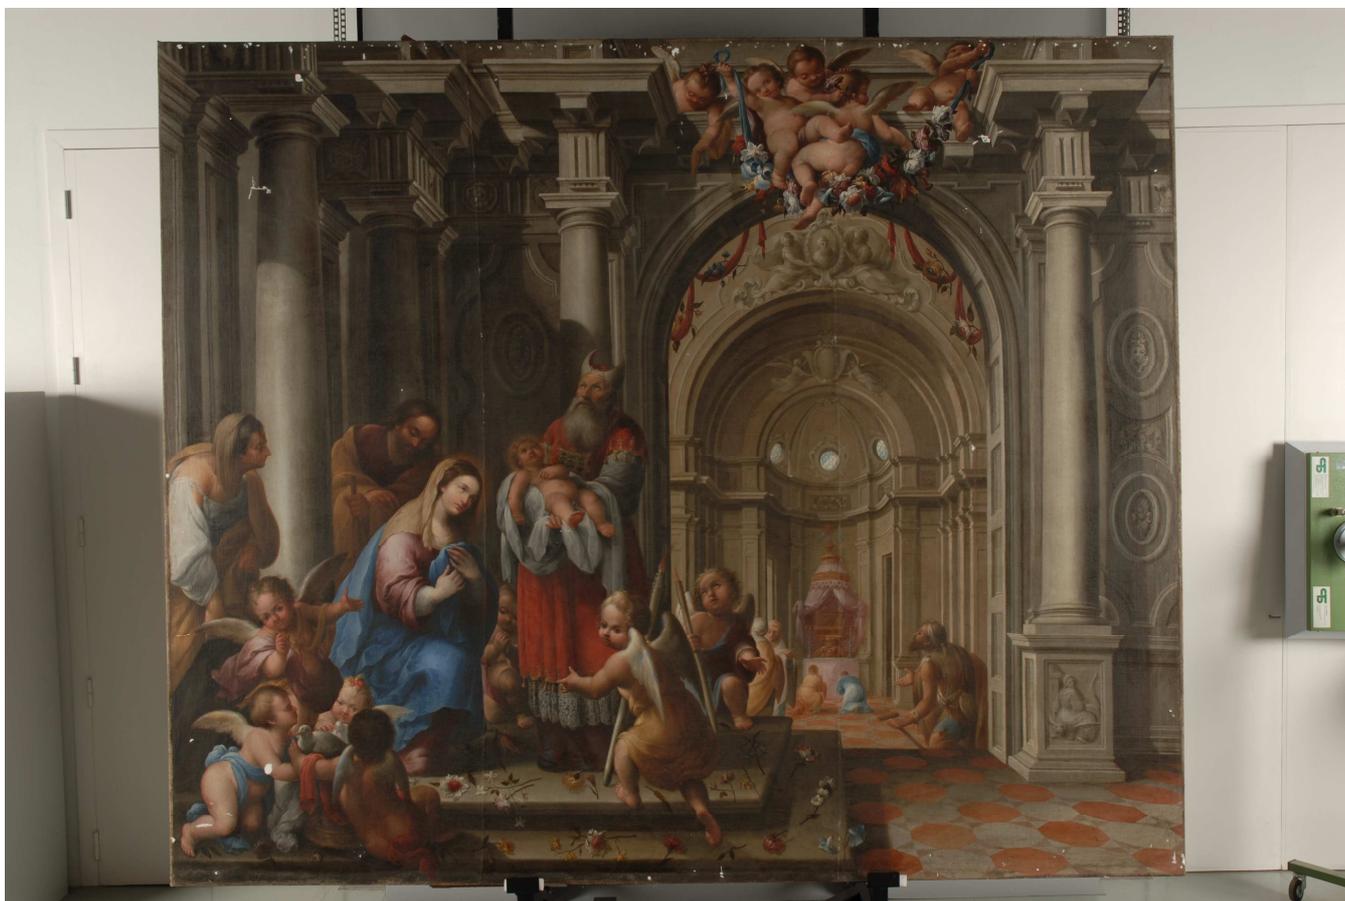
Reintegración del soporte

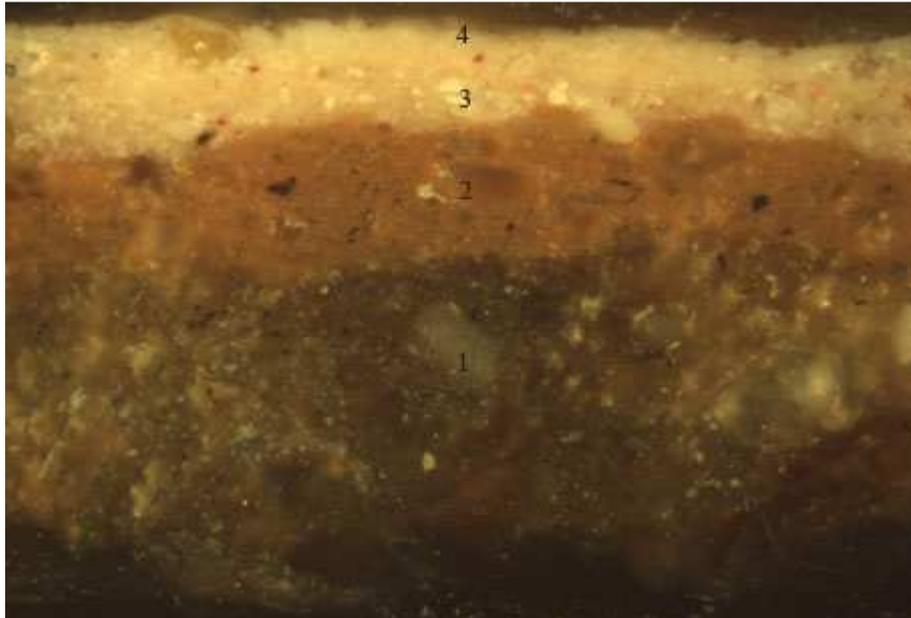
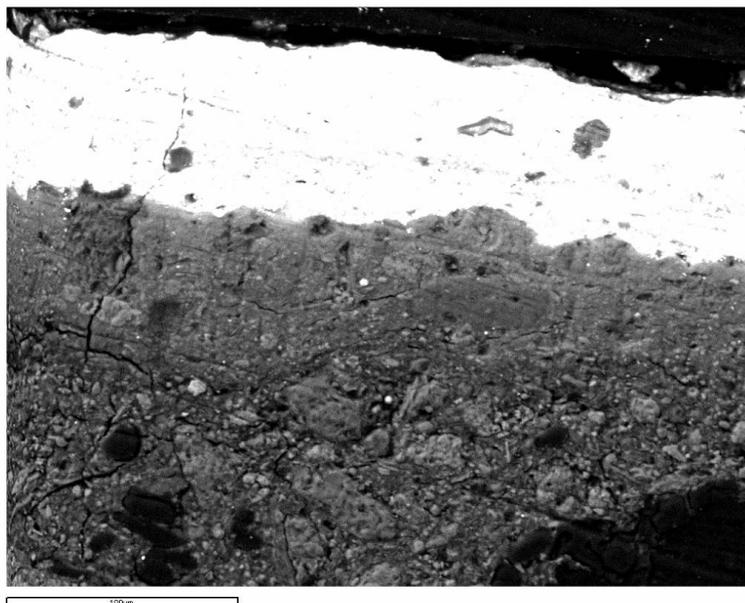
Figura III.2.2. Microfotografía obtenida al microscopio óptico con luz reflejada.

ESTRATIGRAFÍA (Ver figura III.2.2 y 2.3 de abajo hacia arriba):

- 1) Capa preparatoria de color parda. Tiene un espesor superior a 185 μm y está constituida por tierras, granos de calcita, granos de cuarzo y granos de yeso.
- 2) Capa de color naranja con granos negros y blancos. Su espesor es 75 μm , siendo bastante uniforme en toda la capa. Está compuesta por tierras con granos de calcita y trazas de blanco de plomo y hematite.
- 3) Capa blanca con granos blancos, rojos y naranjas. Espesor de 35 μm . La composición de dicha capa corresponde a blanco de plomo, granos de calcita y granos de cuarzo.

4) Capa de color blanco similar a la capa anterior, con granos naranjas y rosas pero sin granos blancos. Su espesor es de 10 μm y está formada por blanco de plomo, granos de calcita, granos de hematite y granos de tierras.

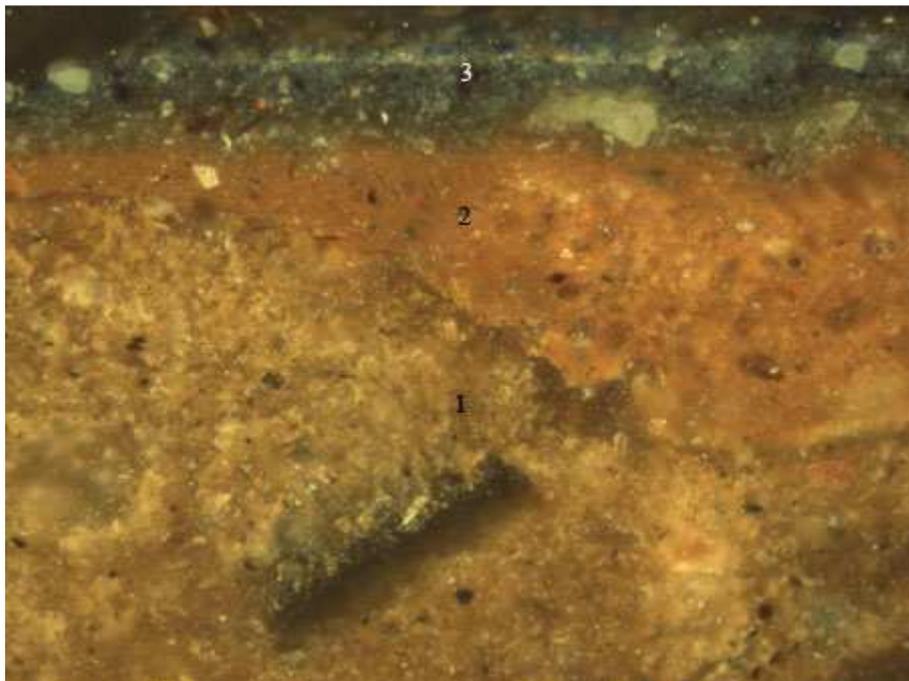
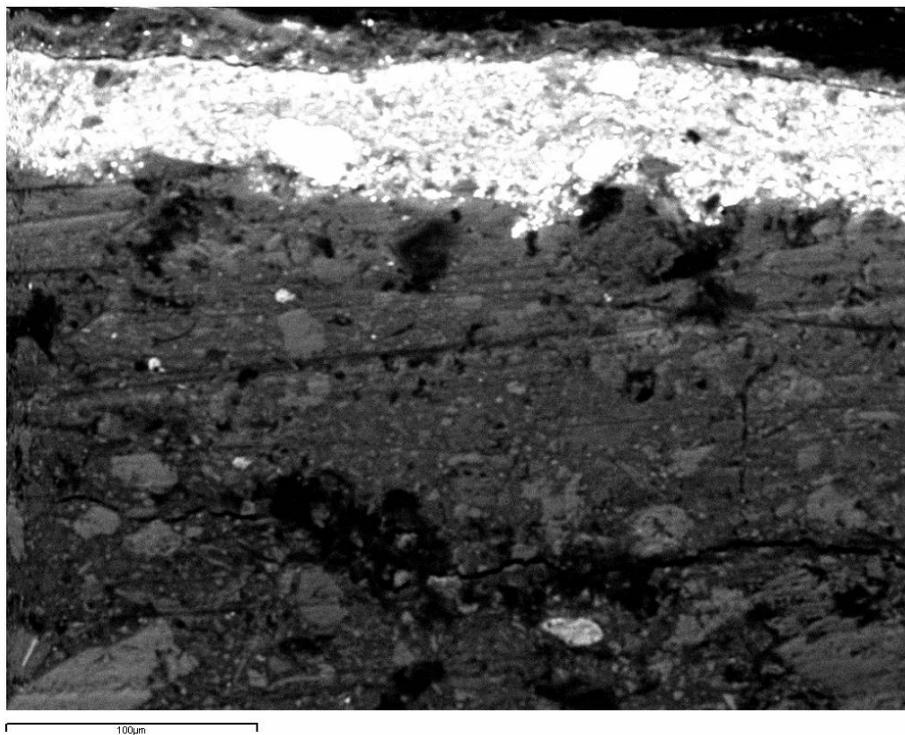
Figura III.2.4. Microfotografía obtenida al microscopio óptico con luz reflejada.

ESTRATIGRAFÍA (Ver figura III.2.4 y figura III.2.5 de abajo hacia arriba):

- 1) Capa preparatoria de color parda. Tiene un espesor superior a 650 μm . Está compuesta por tierras, granos de calcita y granos de cuarzo.
- 2) Capa de color naranja con granos grises y marrones. Su espesor oscila entre 25 y 175 μm . Está compuesta por tierras con granos de calcita y trazas de blanco de plomo y hematite.
- 3) Capa azul grisácea con granos blancos, esta capa ha sido aplicada en tres manos con distinta proporción de granos blancos. Su espesor es 55 μm . La composición correspondiente es de blanco de plomo, granos de calcita y azul de Prusia.

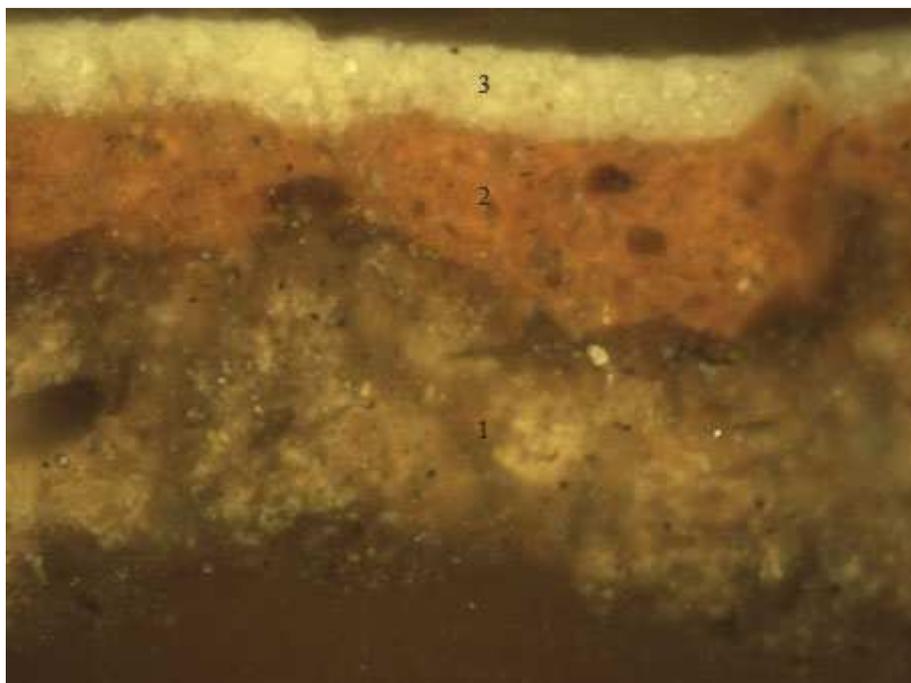
Figura III.2.6. Microfotografía obtenida al microscopio óptico con luz reflejada.

ESTRATIGRAFÍA (Ver figura III.2.6 de abajo hacia arriba):

- 1) Capa preparatoria de color marrón pálido con granos blancos y negros. Tiene un espesor máximo medido de 300 μm . Está compuesta por tierras, granos de calcita y granos de cuarzo.
- 2) Capa de color naranja con granos marrones de distinto tamaño. Su espesor oscila entre 25 y 110 μm . Está compuesta por tierras con granos de calcita y trazas de blanco de plomo y hematite.
- 3) Capa de color blanco con granos blancos brillantes. Su espesor entre 20 y 80 μm . La composición de dicha capa es de blanco de plomo, granos de calcita y granos de cuarzo.

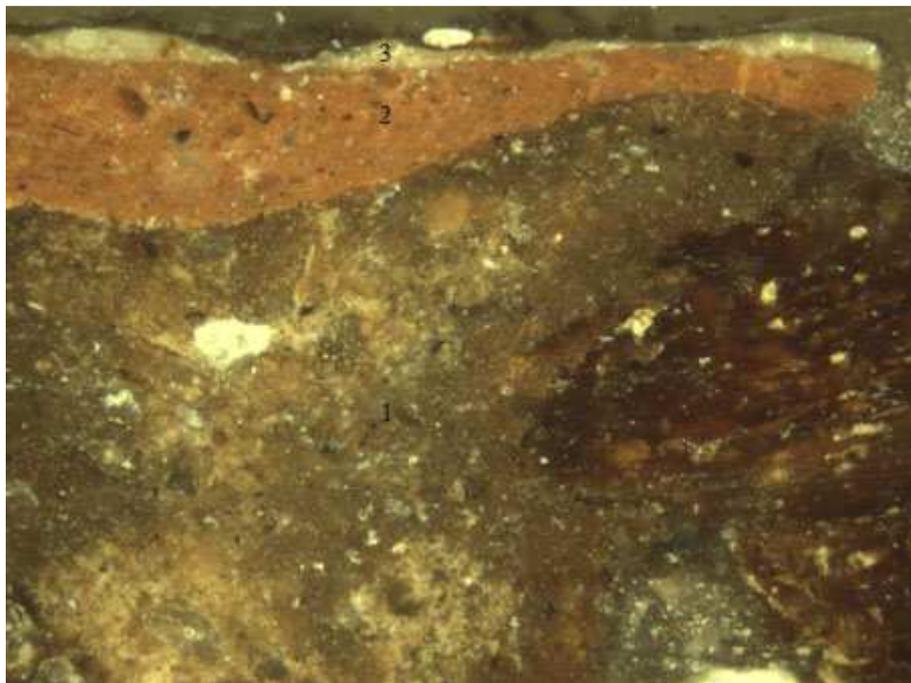
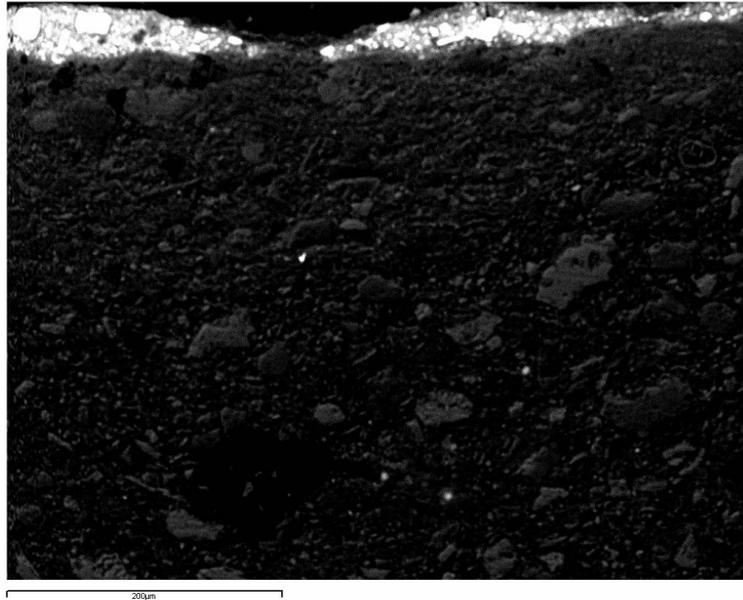
Figura III.2.7 Microfotografía obtenida al microscopio óptico con luz reflejada.

ESTRATIGRAFÍA (Ver figura III.2.7 y figura III.2.8 de abajo hacia arriba):

- 1) Capa preparatoria de color marrón oscuro con granos blancos y grises. El espesor máximo medido es de 550 μm . Está compuesta por tierras, granos de calcita y granos de cuarzo.
- 2) Capa de color naranja con granos negros, grises y marrones. Su espesor correspondiente oscila entre 20 y 90 μm y su composición caracterizada por tierras con granos de calcita y trazas de blanco de plomo y hematite.
- 3) Capa blanca discontinua con granos blancos y brillantes. Su espesor entre 0 y 20 μm . Esta capa discontinua está formada por blanco de plomo, granos de calcita y granos de tierras.

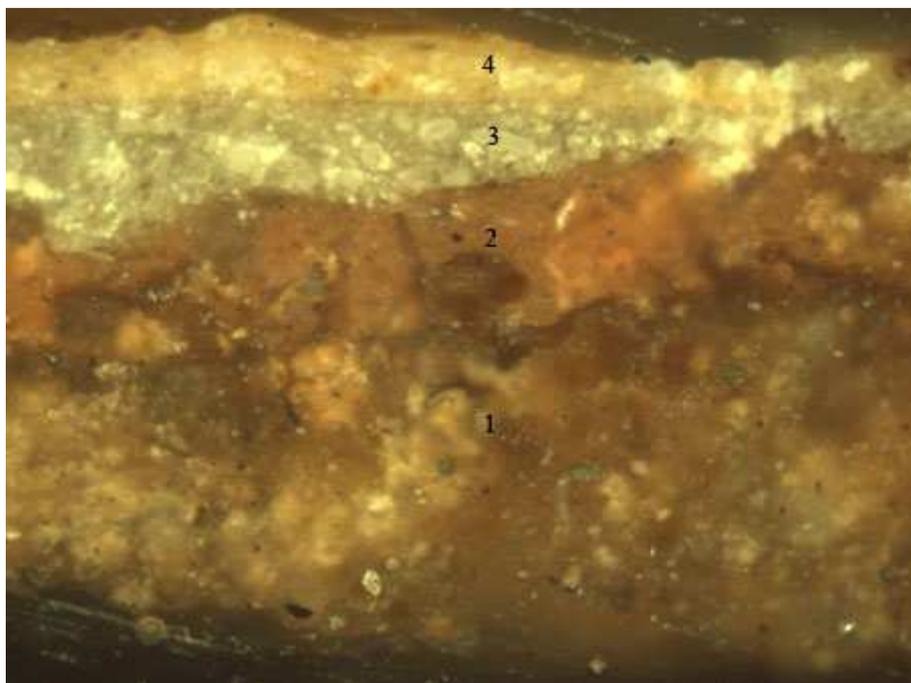
Figura III.2.9 Microfotografía obtenida al microscopio óptico con luz reflejada.

ESTRATIGRAFÍA (Ver figura III.2.9 de abajo hacia arriba):

- 1) Capa preparatoria marrón pálido muy granulosa con granos marrones y negros. Tiene un espesor de 220 μm . Está compuesta por tierras, granos de calcita y granos de cuarzo.
- 2) Capa de color anaranjado parda con granos negros y marrones. Su espesor oscila entre 15 y 170 μm . Está compuesta por tierras con granos de calcita y trazas de blanco de plomo y hematite.
- 3) Capa grisácea con granos blancos grisáceos muy brillantes. Su espesor es 25 y 80 μm . La composición de esta capa es de blanco de plomo, granos de calcita y granos de cuarzo.
- 4) Capa marrón amarillenta con granos blancos y negros. El espesor correspondiente es de 20 y 50 μm . Tras el microanálisis se concluye que la composición de la capa es blanco de plomo, granos de hematite y granos de calcita.

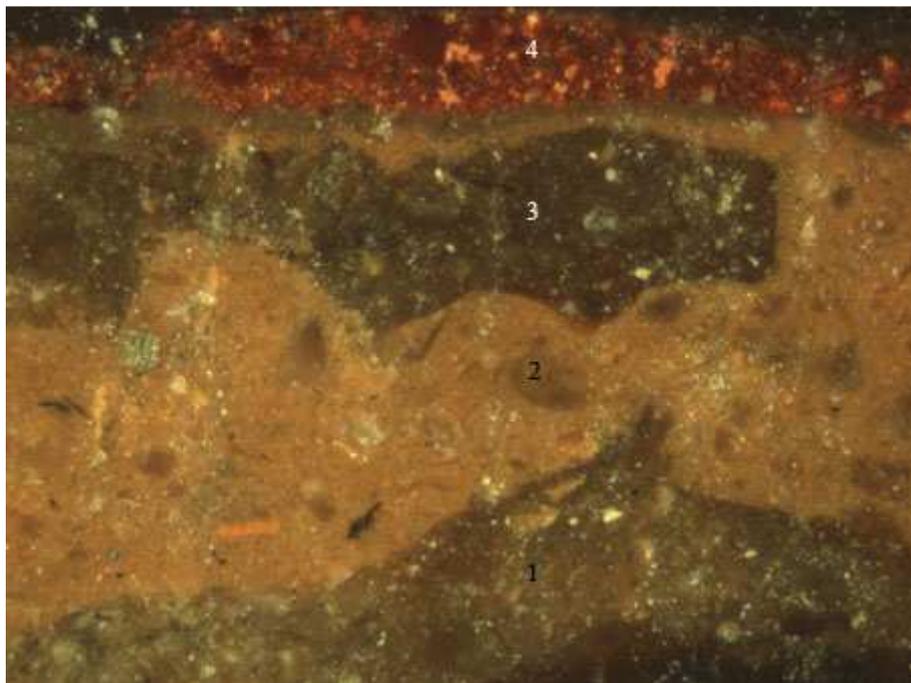
Figura III.2.10. Microfotografía obtenida al microscopio óptico con luz reflejada.

ESTRATIGRAFÍA (Ver figura III.2.10 de abajo hacia arriba):

- 1) Capa preparatoria marrón oscura. Su espesor máximo medido en la muestra es de 100 μm . Está compuesta por tierras, granos de calcita y granos de cuarzo.
- 2) Capa de color anaranjado pardo con granos negros y blancos. Su espesor oscila entre 60 y 260 μm . Está compuesta por tierras con granos de calcita y trazas de blanco de plomo y hematite.
- 3) Capa pardo negruzco discontinua con granos negros y blancos. Su espesor es 0 y 120 μm y su composición de tierras, granos de calcita y granos de cuarzo.
- 4) Capa roja muy brillante con granos naranjas. El espesor de dicha capa oscila entre 15 y 55 μm . El análisis muestra la presencia de blanco de plomo, granos de bermellón, tierras rojas y granos de calcita.

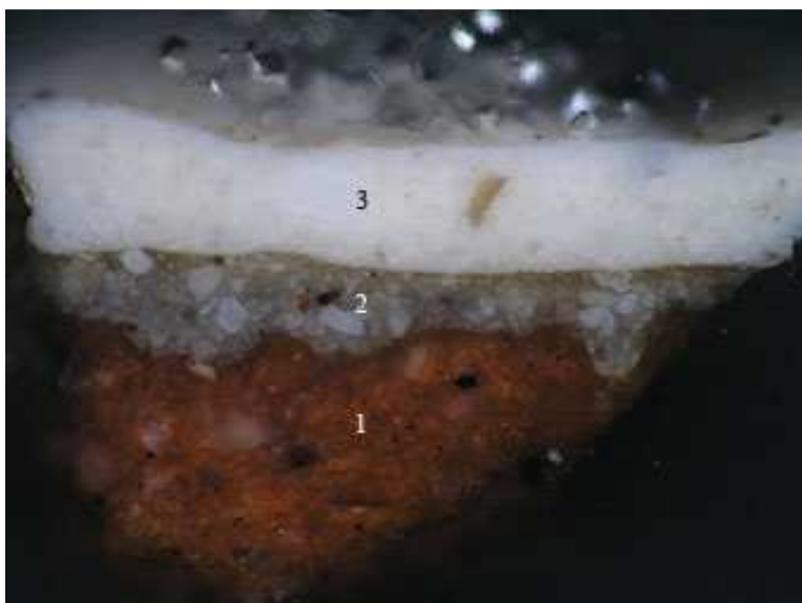
Figura III.2.10. Microfotografía obtenida al microscopio óptico con luz reflejada.

Descripción: Muestra de color blanco procedente de la manga del ropaje del personaje de la izquierda. Presenta craquelado.

Capa N°	Color	Espesor (μ)	Pigmentos	Aglutinantes
1	marrón	200	creta, tierra ocre - roja, negro carbón	aceite de linaza, cola animal
2	gris	40-90	albayalde, negro carbón, calcita (tr.), tierras (tr.)	aceite de linaza
3	blanco	120	albayalde, laca roja (tr.), calcita (tr.)	aceite de linaza
