MEMORIA FINAL DE INTERVENCIÓN

LA ÚLTIMA COMUNIÓN DE SAN FERNANDO DOMINGO MARTÍNEZ

SEVILLA

Diciembre 2007

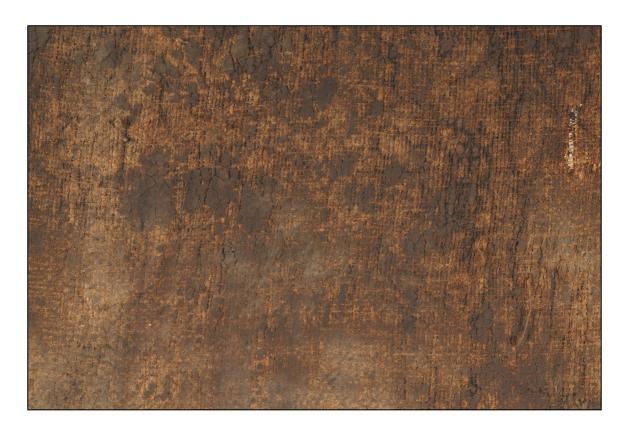
Figura II.3

Detalle de la imprimación traspasada y aplicada por el reverso.

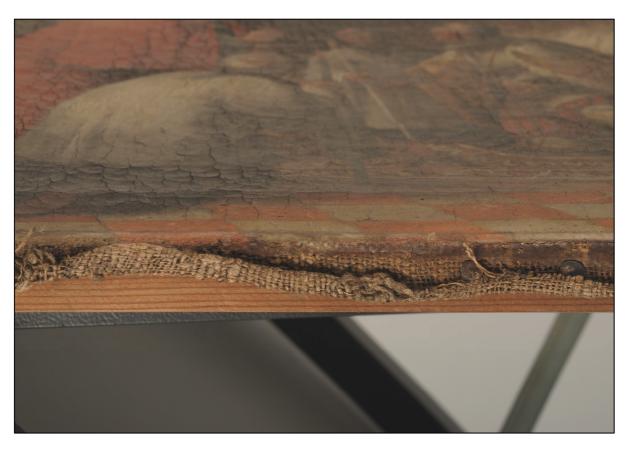
Figura II.4

El estado de los **márgenes** del soporte que doblan sobre el bastidor es desigual. El superior y el lateral izquierdo se mantienen sin lesión alguna. El lateral derecho se encuentra plegado parcialmente en su mitad superior y el margen inferior se muestra doblado en toda su longitud (fig.II.4). Estos daños se deben a una introducción o colocación incorrecta de la obra en un enmarque que además, vistos los dobleces, le vendría demasiado justo.

Los daños por desgarros alrededor de los clavos se circunscriben al borde inferior y son de carácter leve.

Estado del margen inferior del soporte: dobleces y desgarros.

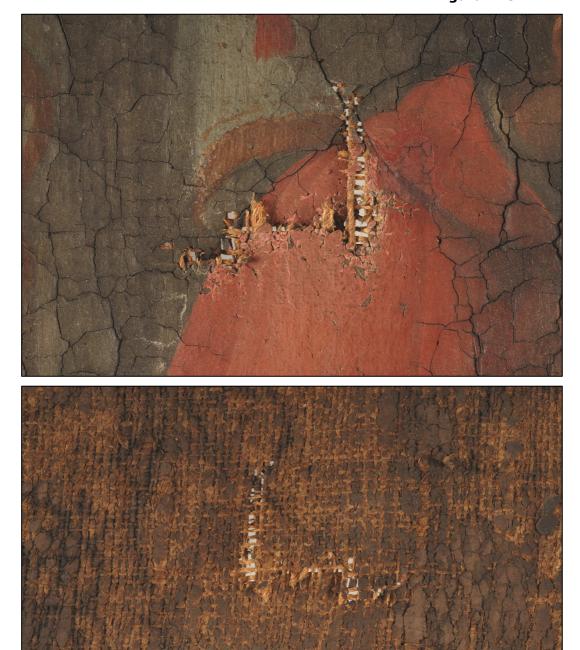
Figura II.5

- La más alarmante se sitúa en el centro de la mitad derecha. Adopta la forma de L inversa, con unas medidas de 2x2,5 cm. Tiene el lado vertical recto y el horizontal quebrado. Los extremos de la rotura están desgarrados con algunos hilos desprendidos (fig.II.5). El origen de este daño sería un impacto realizado con algún objeto cortante y recibido por el anverso probablemente. Debido a ello el lado superior se encuentra hundido y con separación entre los bordes. No obstante, se observa que ha sido manipulado este roto en algún momento ya que aparecen algunos hilos superpuestos sobre la pintura.
- La otra rotura es de menor entidad. Adopta forma similar y posee unas medidas de 1x0,5 cm. Se sitúa en el ángulo inferior izquierdo. Se debe igualmente a un impacto recibido por la pintura al encontrarse con los bordes hundidos, especialmente el lado más corto (fig.II.6).

Se aprecian pérdidas de adhesión en el entorno de la rotura principal: junto a pequeñas **lagunas** alrededor de la misma que dejan visibles los hilos desgarrados, existen también partículas con riesgo de pérdida.

Detalle de la rotura principal por el anverso y reverso.

Además se ha tenido que efectuar una operación previa en las dos roturas que presenta el soporte:

Una vez afianzada la rotura se ha intervenido la misma por el reverso.

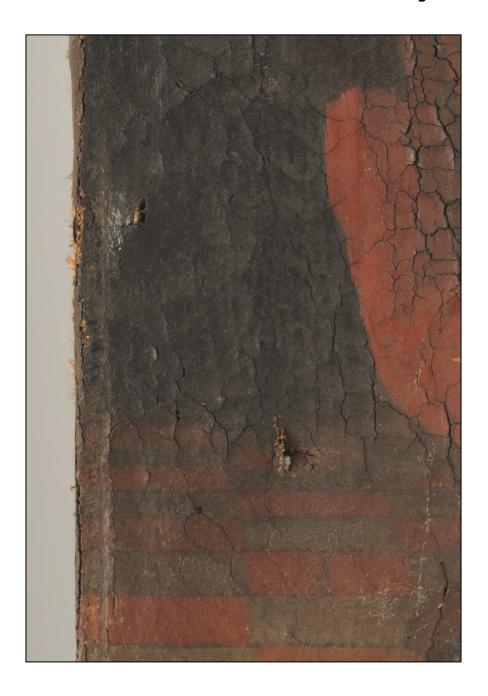
Figura II.6

En la rotura pequeña, las partículas desprendidas se reducen sólo a la línea de rotura.

Ángulo inferior izquierdo: abultamiento en el margen y rotura por impacto.

En la rotura de menor formato se ha intervenido según el mismo método.

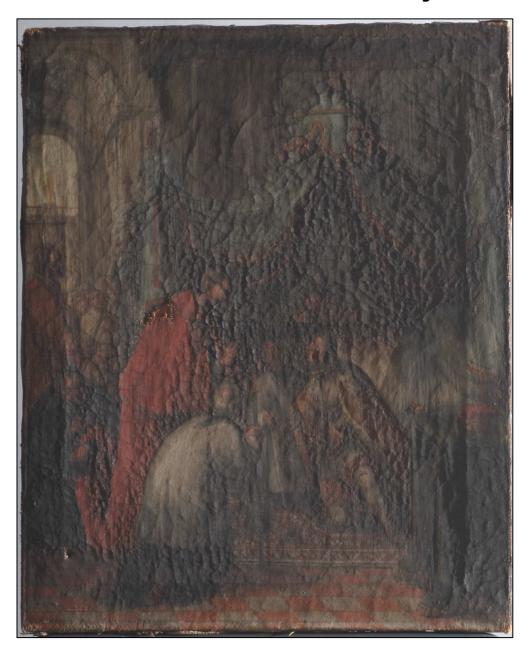
Figura II.9

El nivel de **adhesión** al soporte ofrece en cambio ciertas deficiencias. Como resultado de la falta de adaptación de la imprimación a los movimientos del soporte, dada la dureza y grosor de la misma, se ha producido la formación de un cuarteado muy acentuado. Aparece repartido por gran parte de la superficie, aproximadamente el 60% (fig.II.9).

Fotografía con luz rasante: cuarteado pronunciado y marcas del bastidor.

Tal y como se ha reseñado anteriormente, los daños observados en el soporte aconsejaban la realización de un reentelado con el objetivo de dotar de un refuerzo a la tela, eliminar las marcas del bastidor y tratar de asentar el pronunciado cuarteado.

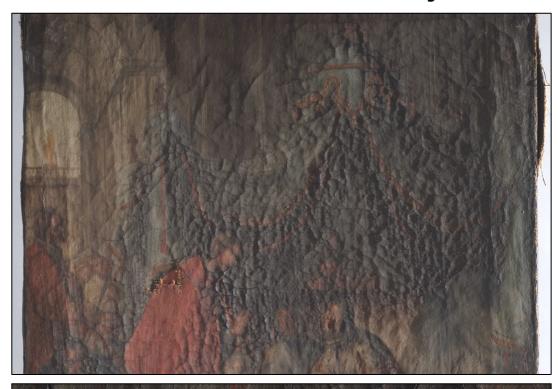
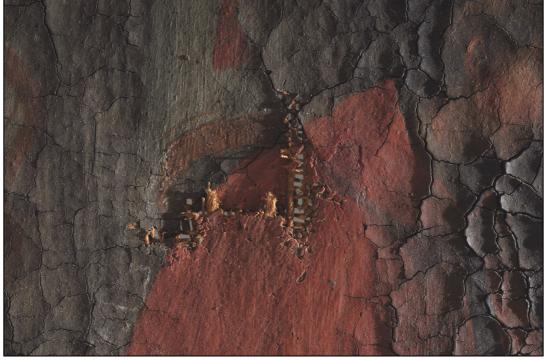
Figura II .10

Detalles del cuarteado con luz rasante.

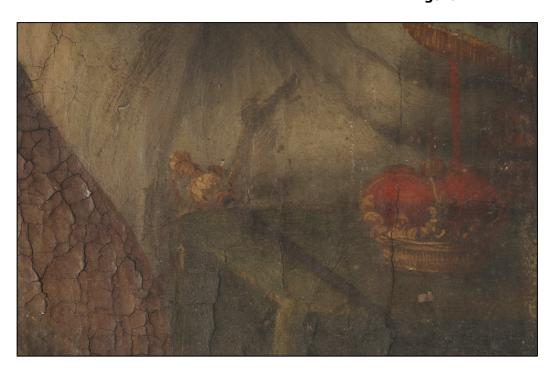
Figura II.11

Se trata de varios repintes que cubren pequeñas faltas de color del rostro, la rodilla del rey y el manto del cardenal. Existe otro de mayor tamaño y formato alargado situado a la derecha de la cama.

Repinte alterado

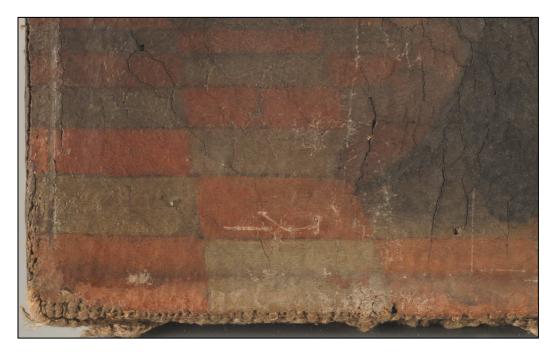
Como daños de la capa pictórica se pueden considerar algunos arañazos dispersos debido a manipulaciones incorrectas por un almacenaje inapropiado.

Huellas del barnizado en el contorno del marco y lesiones superficiales en la pintura.

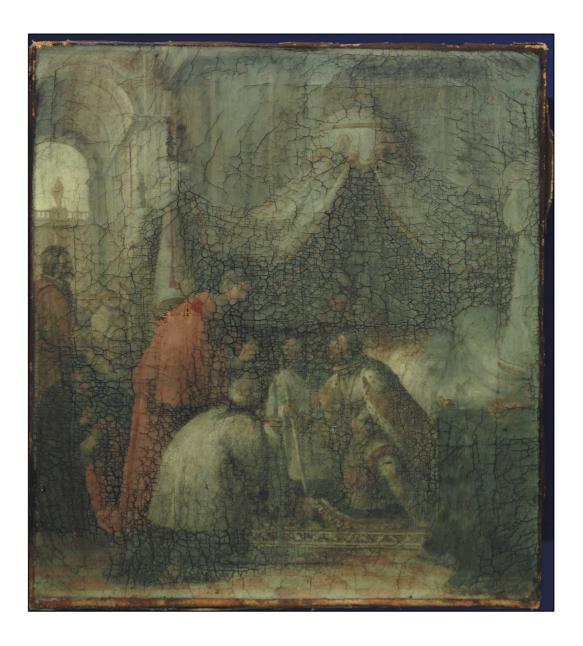
Figura II.12

La observación de la pintura con luz ultravioleta corrobora y evidencia lo anteriormente expuesto: el barniz emite fluorescencia en toda la superficie pictórica de un modo uniforme, a excepción de las márgenes que cubría el marco (figura II.12).

Fotografía con luz ultravioleta.

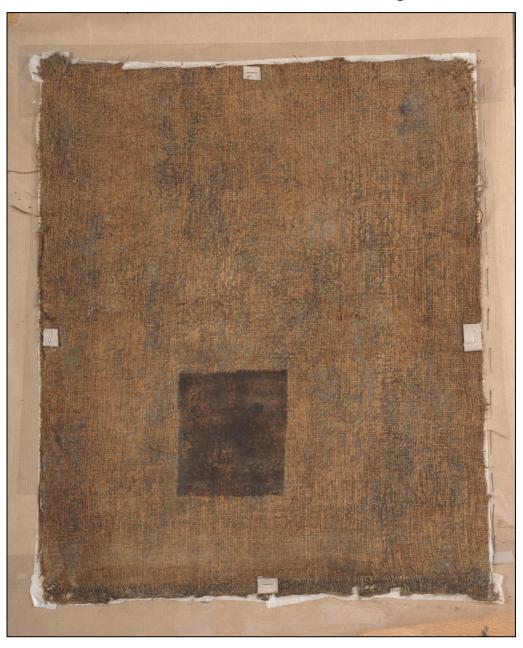
Figura II.14

Limpieza del reverso: testigo de suciedad.

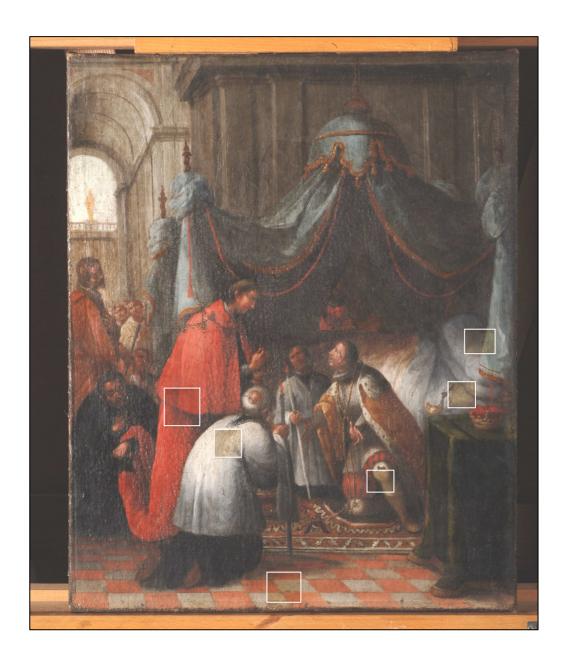
Figura II.18

Testigos de suciedad.

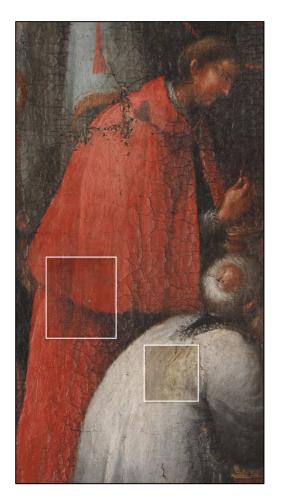
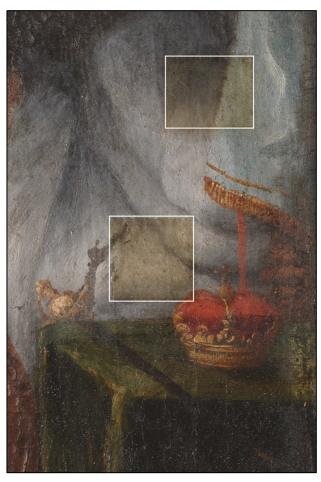
Figura II.19

Detalles de los testigos y de los repintes eliminados.
