**INFORME DIAGNÓSTICO Y PROPUESTA DE
INTERVENCIÓN
Multiplicación de los panes y los peces.
DomingoMartínez**

Sevilla. Abril 2005

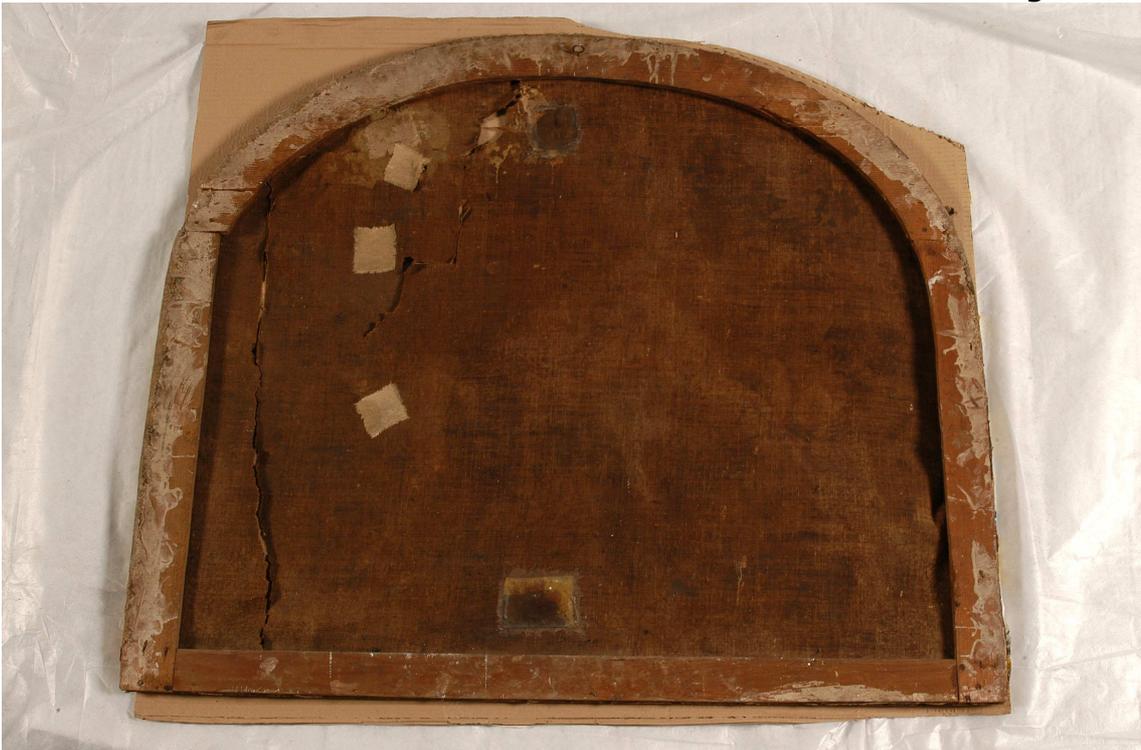
Fig.1

3.2.2. INTERVENCIONES ANTERIORES. Se han localizado en el reverso, cinco parches y la señal de otro que ya no existe; están colocados arbitrariamente, sin seguir el sentido de la urdimbre; los bordes están desflecados y aplicados con gran cantidad de adhesivo.

REVERSO. Parches, grietas y acumulación de adhesivo

4.2.2. SOPORTE. Eliminación de los elementos extraños del reverso; eliminación de las deformaciones; unión de grietas; reposición de las lagunas mediante injertos. Reentelado.

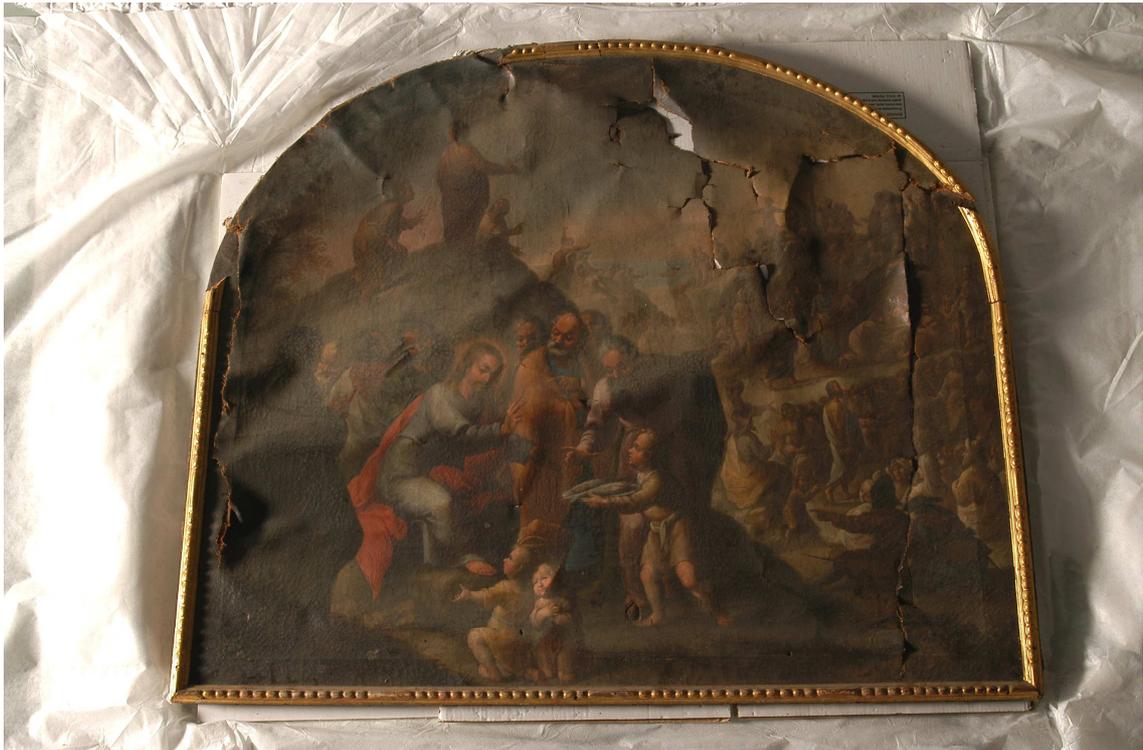
Fig.2

3.2.3. ALTERACIONES. Se distinguen claramente dos grandes grietas que recorren la superficie en sentido vertical casi por completo. Los bordes están desgarrados y deformados. Hay roturas en la zona superior central y derecha; zona inferior central e izquierda; ángulo superior izquierdo. Destacar las lagunas de soporte en la zona central superior. Se aprecian grandes deformaciones por todo el lienzo; Los clavos por los que se soporta al bastidor están muy deteriorados por la oxidación.

ANVERSO. Luz rasante. Deformaciones grietas y pérdida de soporte
