INFORME DIAGNÓSTICO
Y PROPUESTA DE INTERVENCIÓN

VIRGEN CON EL NIÑO

San Telmo. Sevilla

Mayo 2007

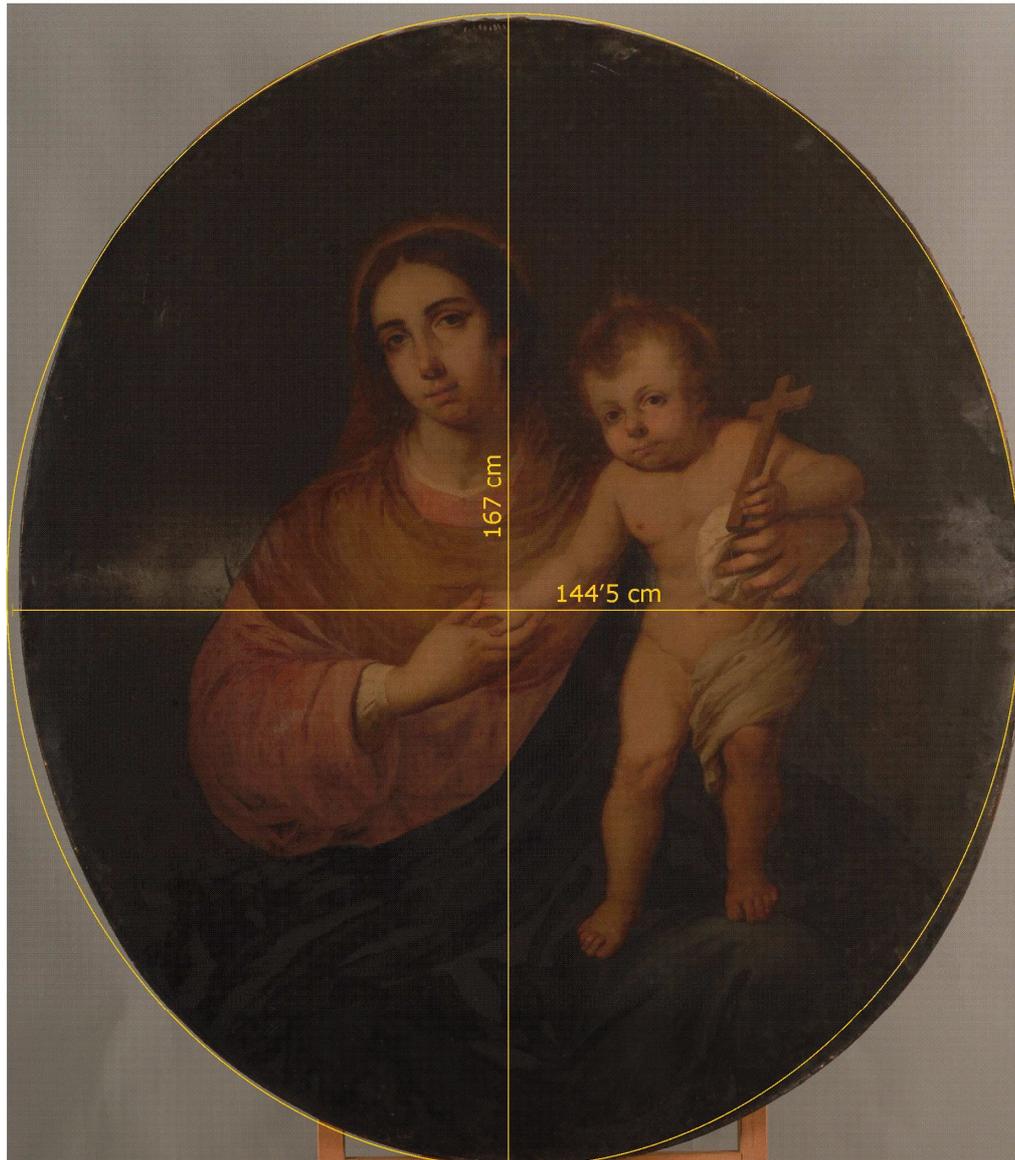
Figura nº 3.1.

Las medidas totales del bastidor y del lienzo son de 144'5 x 167cm x 2 cm de grosor. Figura nº 3.1

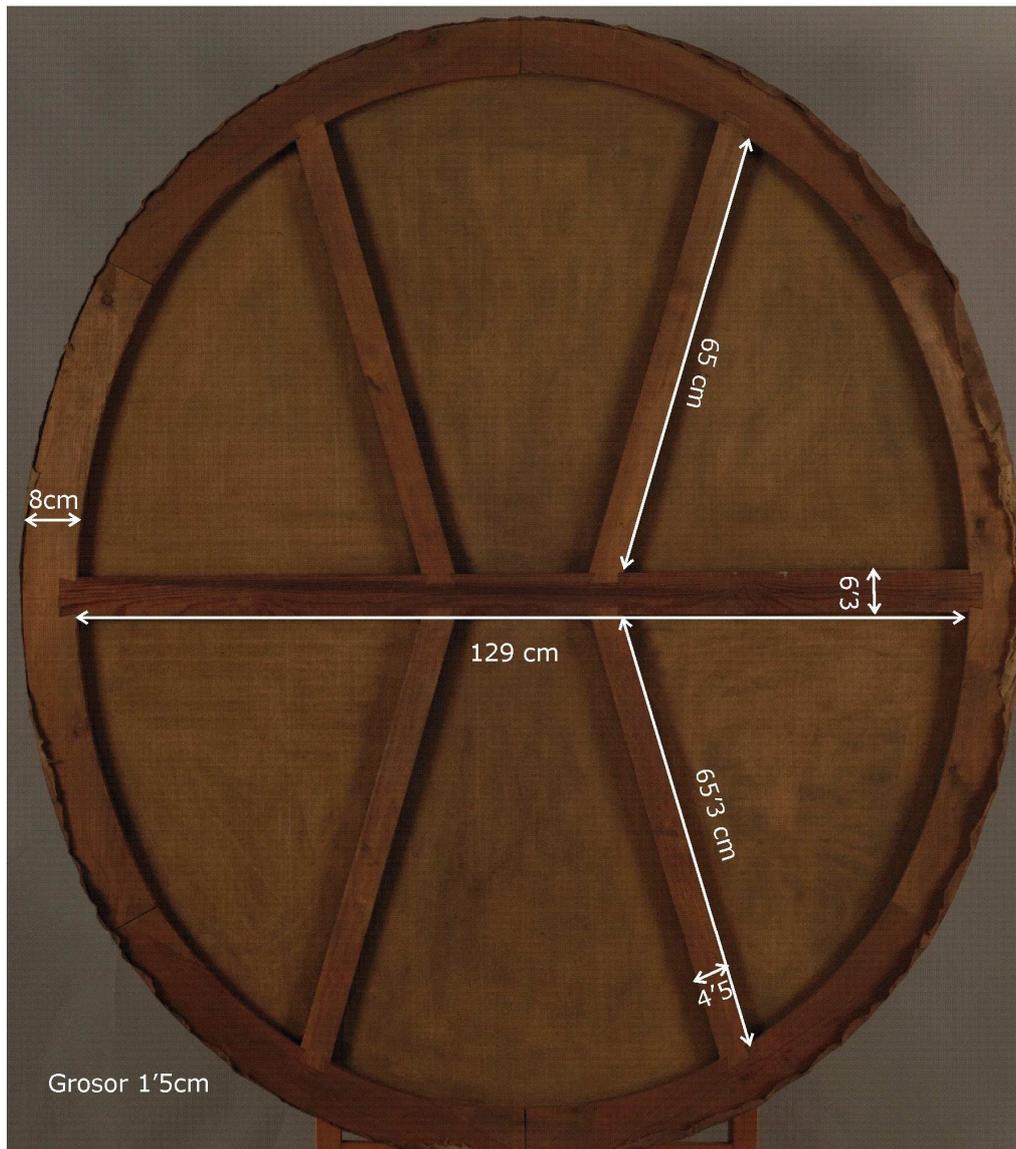
Figura nº 3.2.

Las piezas que lo componen tienen 8 cm de ancho por 4'8 cm de espesor, el travesaño central mide 129cm x 6'3 cm x 1'5 cm, los demás travesaños miden entre 65 – 65'5 cm x 4'5 cm x 1'5 cm. Figura nº 3.2

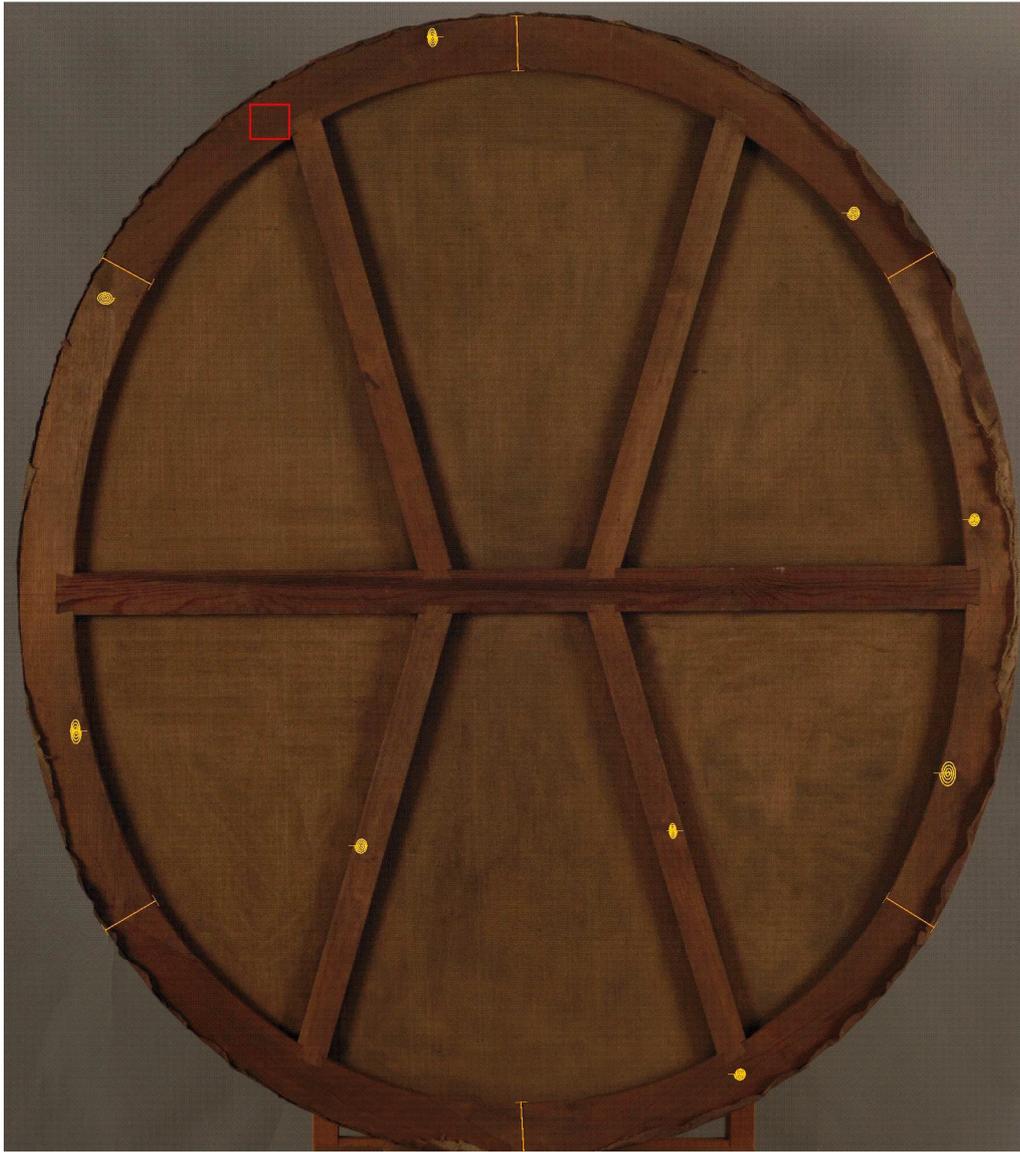
Figura nº 3.3

El bastidor presenta un número 2 localizado en la parte superior y que deben ser para facilitar que las piezas encajen correctamente. En la madera se observan numerosos nudos, grietas y pérdidas puntuales de soporte. Figura nº 3.3.

| | Inscripciones | | Ensamblajes sin espigas |
| | Nudos | | |

Los cantos interiores de los travesaños se lijarán con ayuda de una escofina plana o con papel de lija para eliminar las aristas y conseguir una superficie ligeramente redondeada evitando que éstos se marquen sobre la tela.

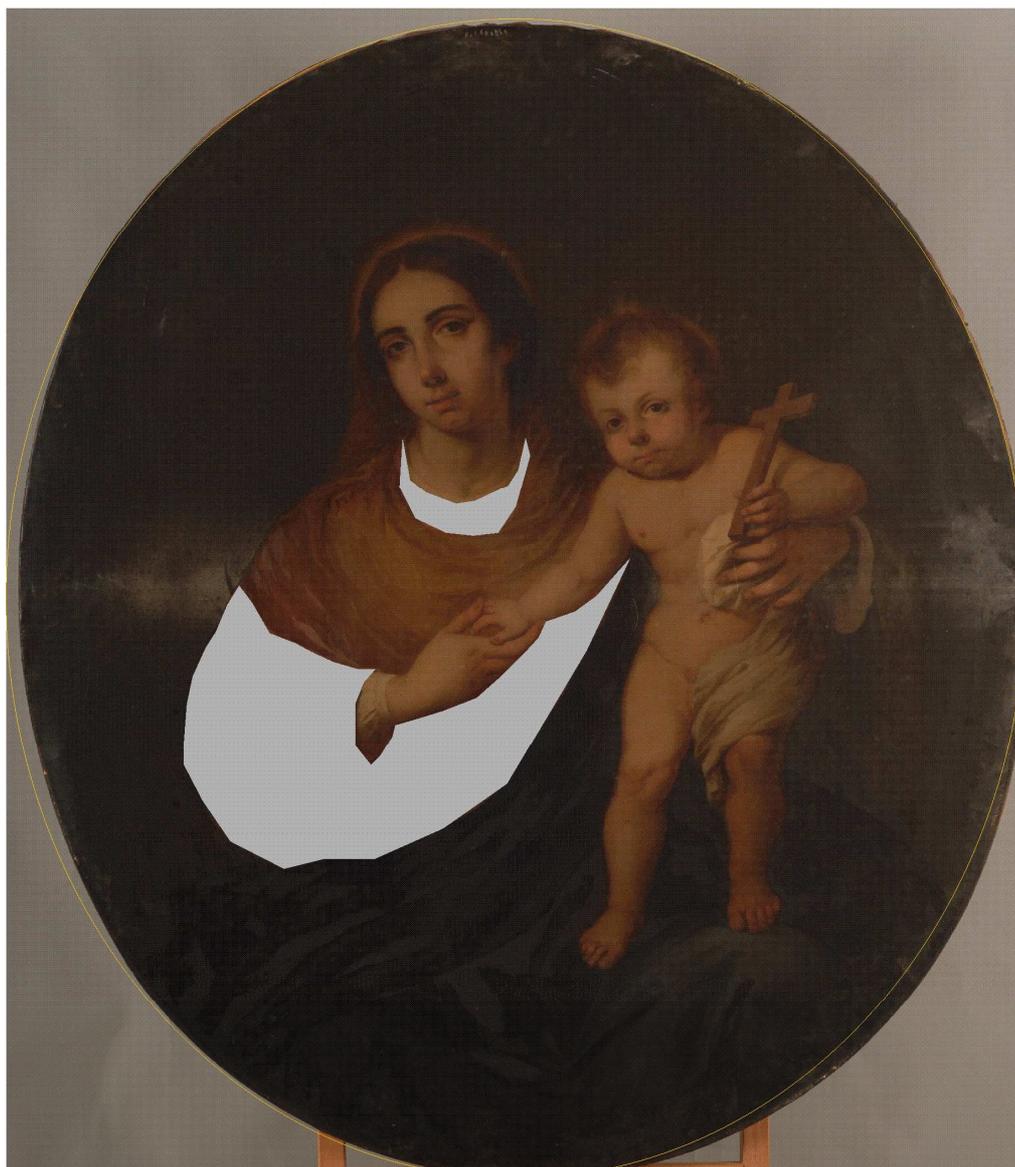
Se observa una alteración cromática generalizada en el color rojo, cuya superficie se ha vuelto blanquecina. Figura nº 3.4.

Alteración cromática

Se realizarán los test de disolventes y microcatas con lupa binocular para determinar los disolventes más adecuados para eliminar barnices que cubren original y regenerar aquellas partes en las que se ha

vuelto blanquecino.

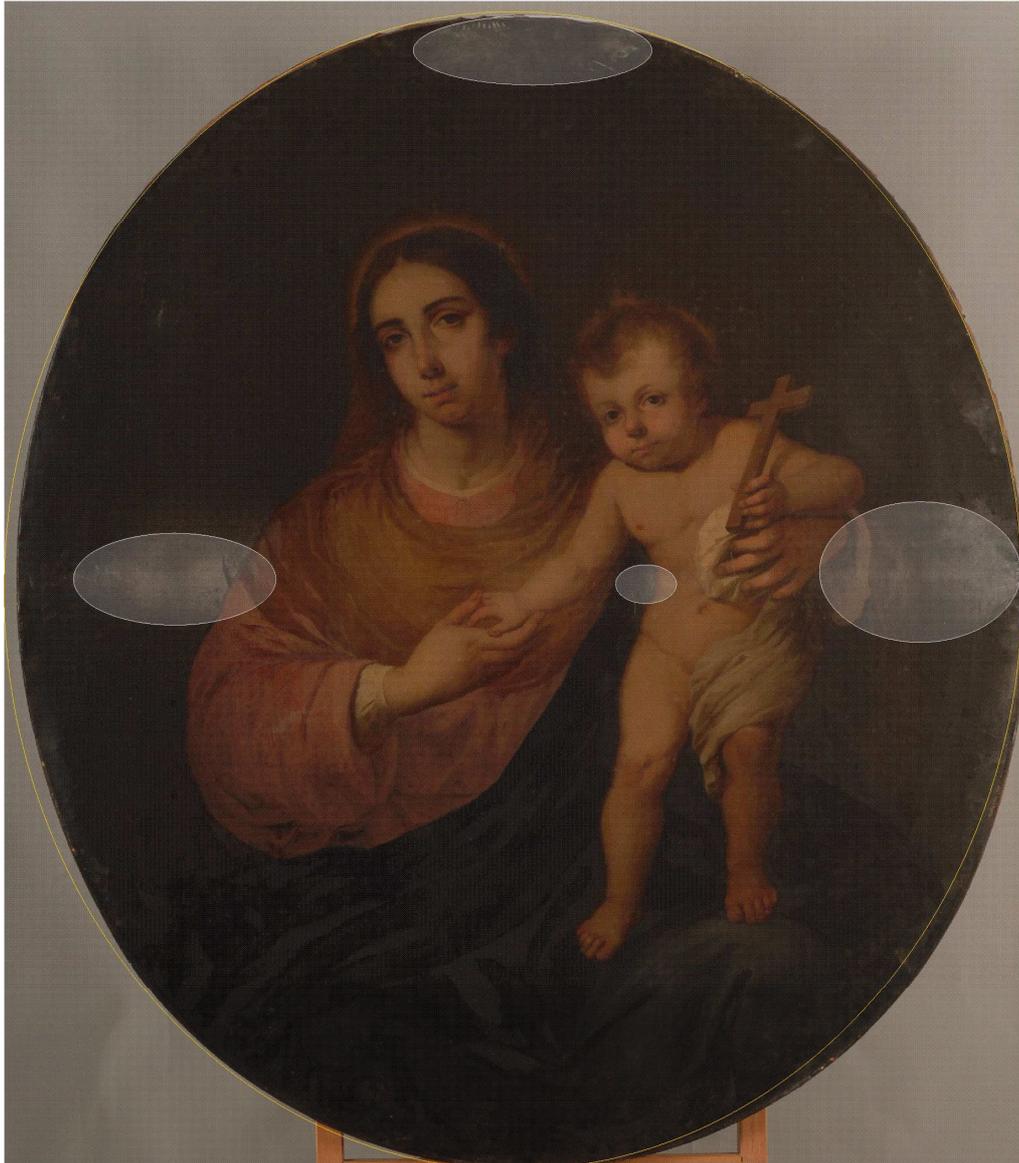
En el resto de la obra la oxidación del barniz, unido a la acumulación de polvo y suciedad generalizada, impide ver el colorido real de la obra. Figura nº 3.5.

Acumulaciones de polvo

La eliminación de la capa de protección o de los barnices oxidados de toda la superficie se efectuará previa determinación del disolvente más adecuado con el test de disolventes.

Finalmente se aplicará una nueva capa de protección a toda la superficie pictórica.
