MEMORIA FINAL DE INTERVENCIÓN

**SAN LUIS c.
SIGLO XIX. ANTONIO CABRAL BEJARANO.**

SEVILLA
Noviembre 2007

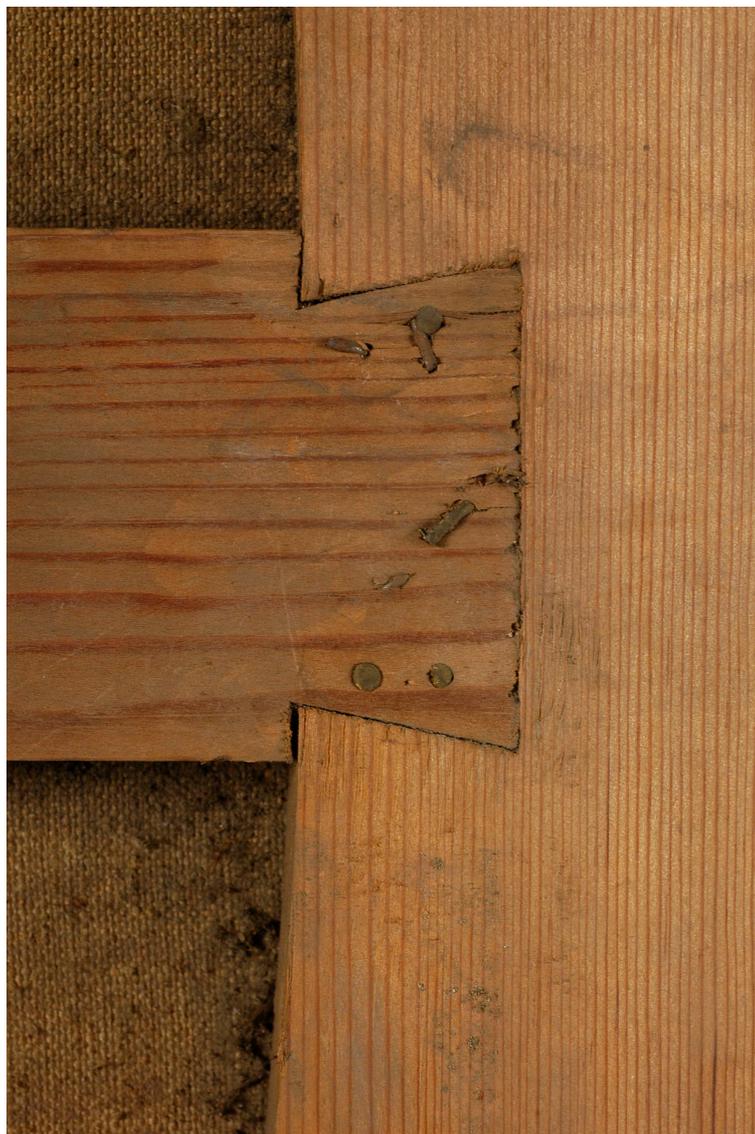
Figura II.2.

Alteraciones bastidor. Puntillas clavadas.

Una vez eliminados los clavos que podían ser quitados sin dañar la madera, hemos optado por dejar los que son imposibles de quitar sin provocar más daños. Hemos limpiado bien los restos de cola antigua y vuelto a pegar las piezas sueltas, intentando llevar a su sitio las que se encontraban deformadas (Figura II.11). El ensamble de la zona superior derecha (desde el reverso) al encontrarse demasiado desplazado y estando el cuadro correctamente tensado, no hemos querido forzarlo para devolverlo a su estado original, así que hemos optado por intentar llevarlo a su sitio sin forzar demasiado y rebajar los bordes que sobresalían del mismo para no producir deformaciones en la tela. Pensamos que el resultado ha sido óptimo y hemos conseguido mantener la estabilidad del lienzo con la mínima intervención.

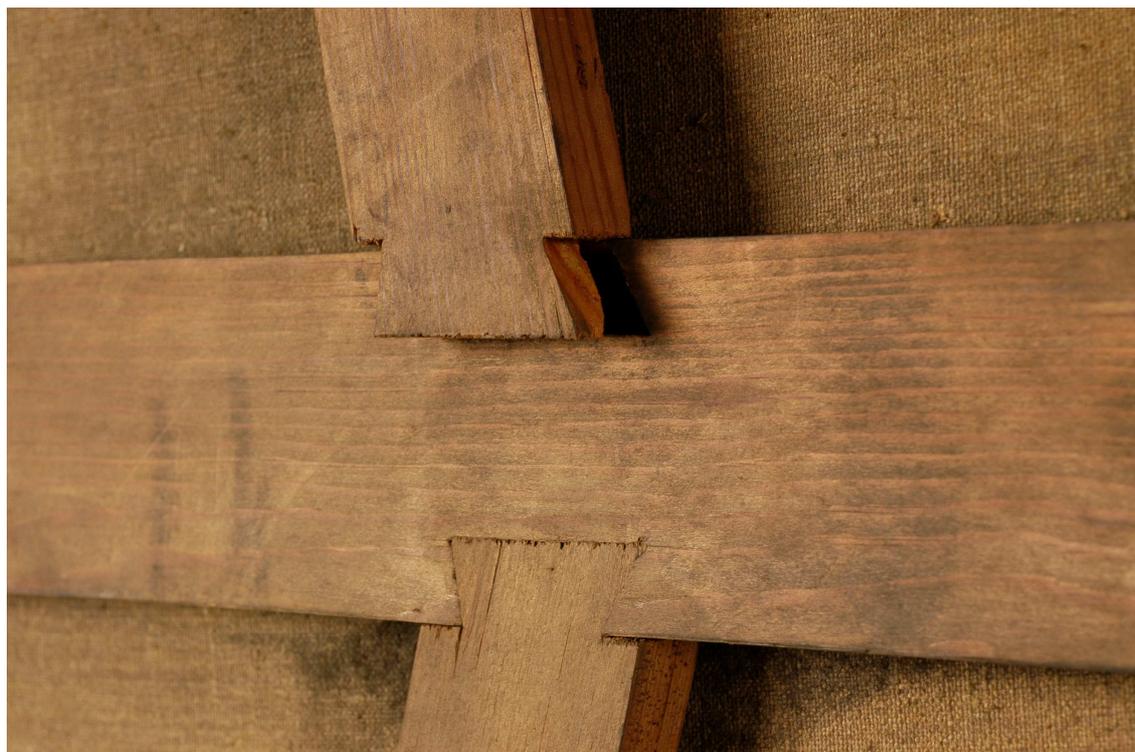
Figura II.3.

El bastidor presenta el envejecimiento natural producido por el paso del tiempo, con acumulación de suciedad. Algunos ensambles se encuentran despegados (Figura II.3., 4., 5.y6.) por lo que han sufrido deformaciones y desplazamientos en la madera. Otros han sido burdamente reparados con puntillas que lejos de solucionar el problema, ha contribuido a deteriorar aún más el bastidor. No presenta ataque de microorganismos. Tampoco presenta ataque de insectos xilófagos.

Bastidor. Piezas desensambladas.

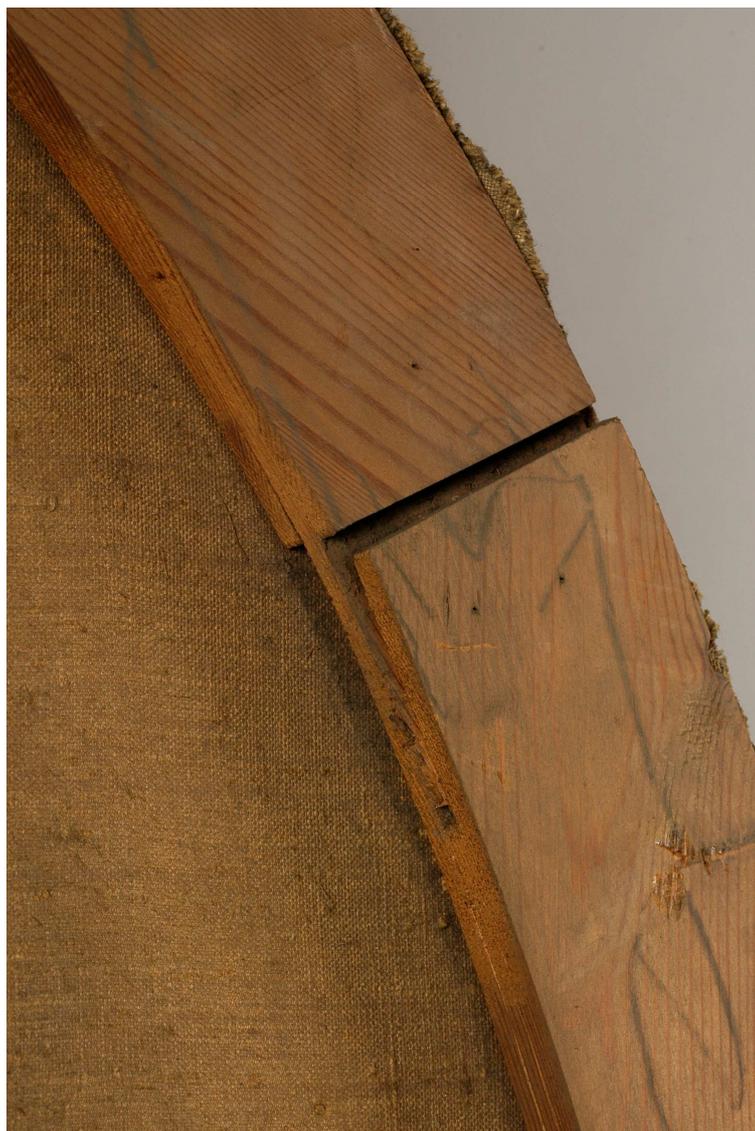
Figura II.4.

Bastidor. Piezas desensambladas.

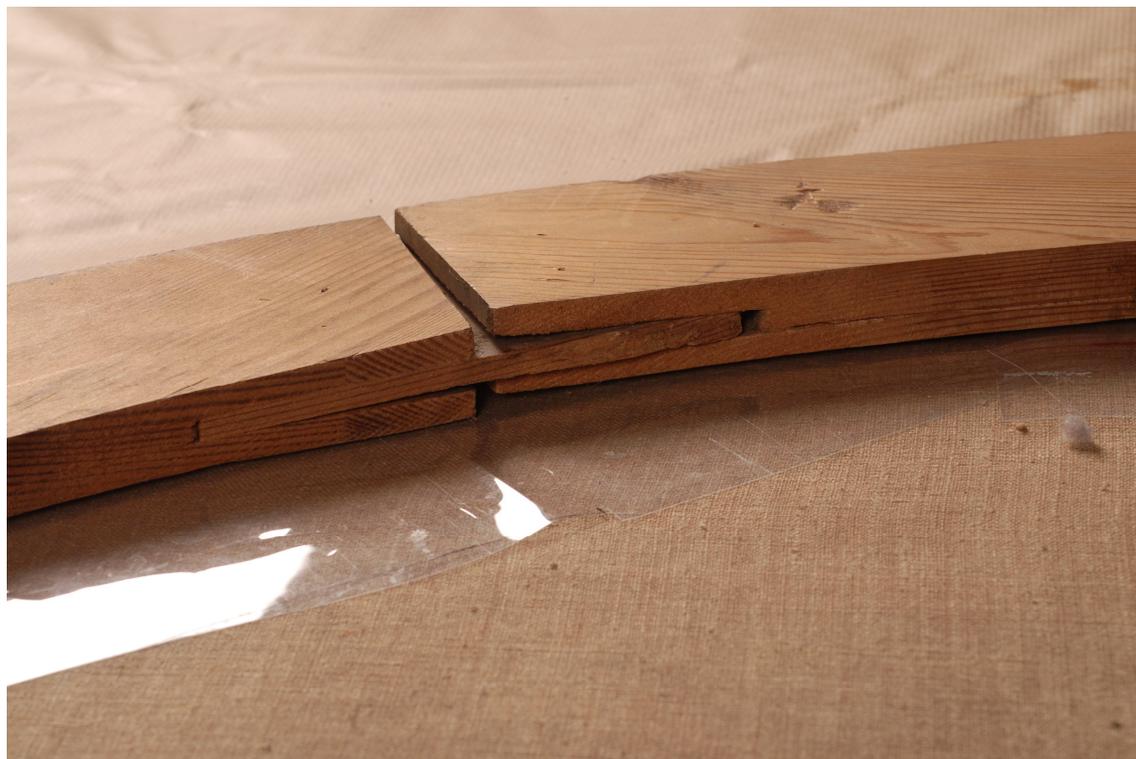
Figura II.5.

Bastidor. Piezas desensambladas.

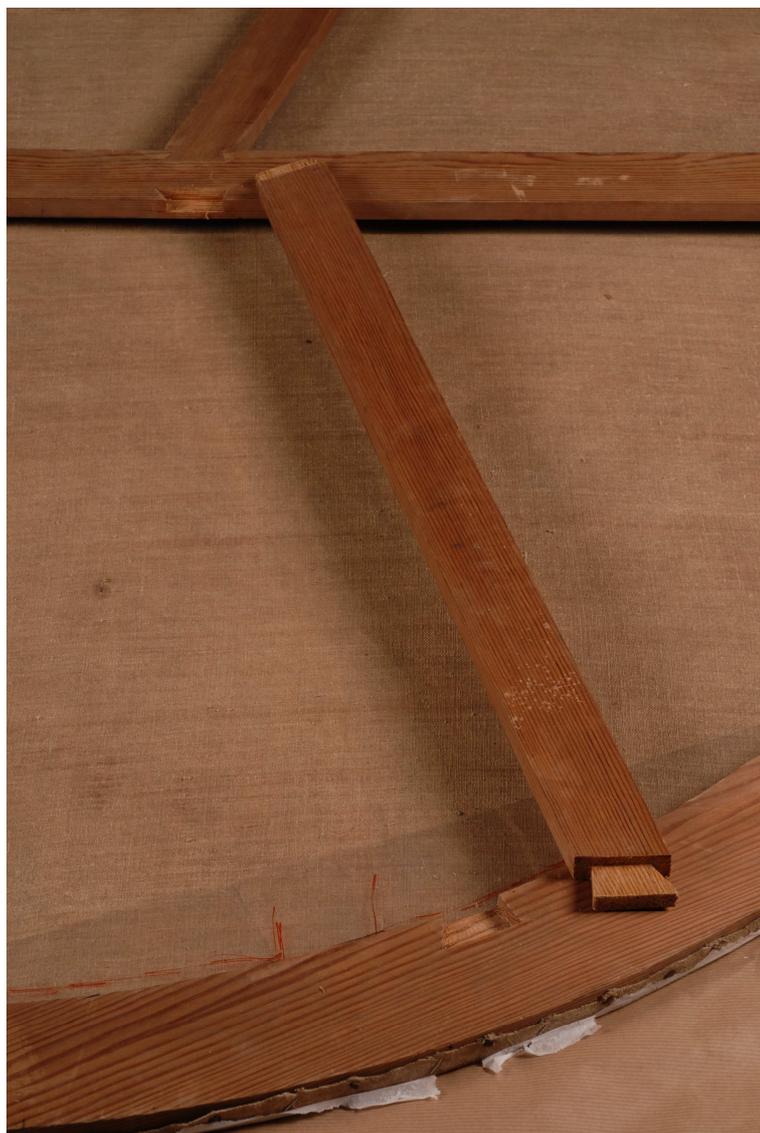
Figura II.6

Bastidor. Piezas desensambladas.

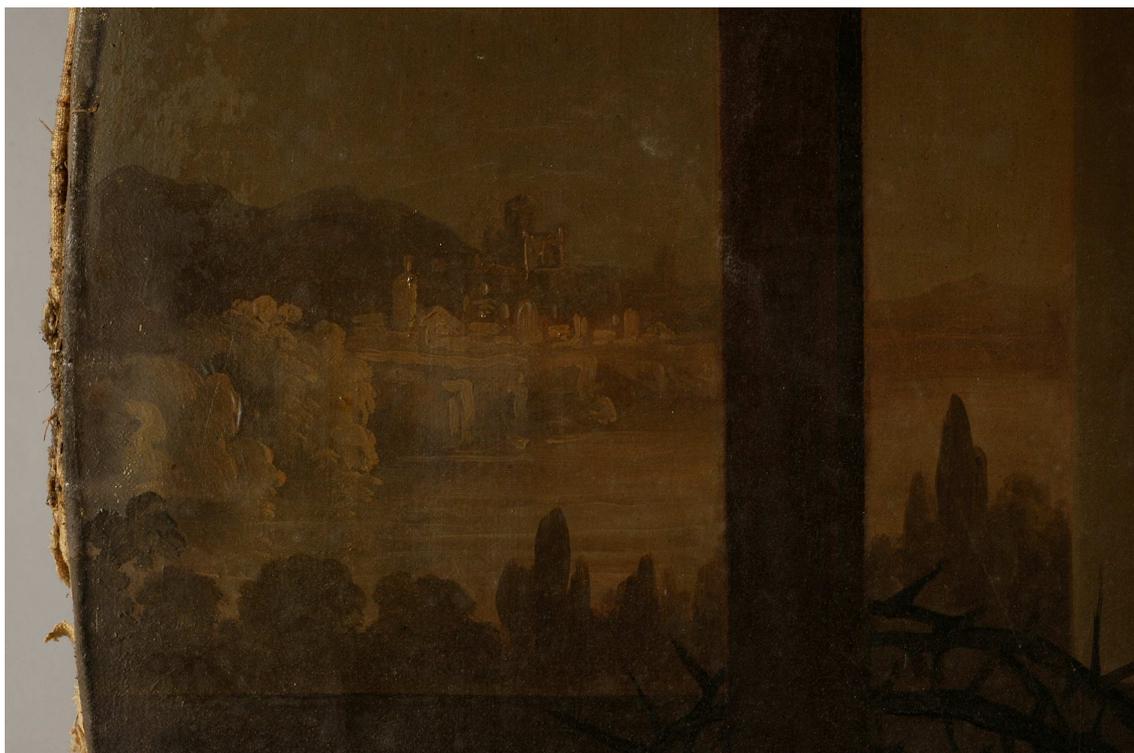
Figura II.7

Anverso. Suciedad superficial.

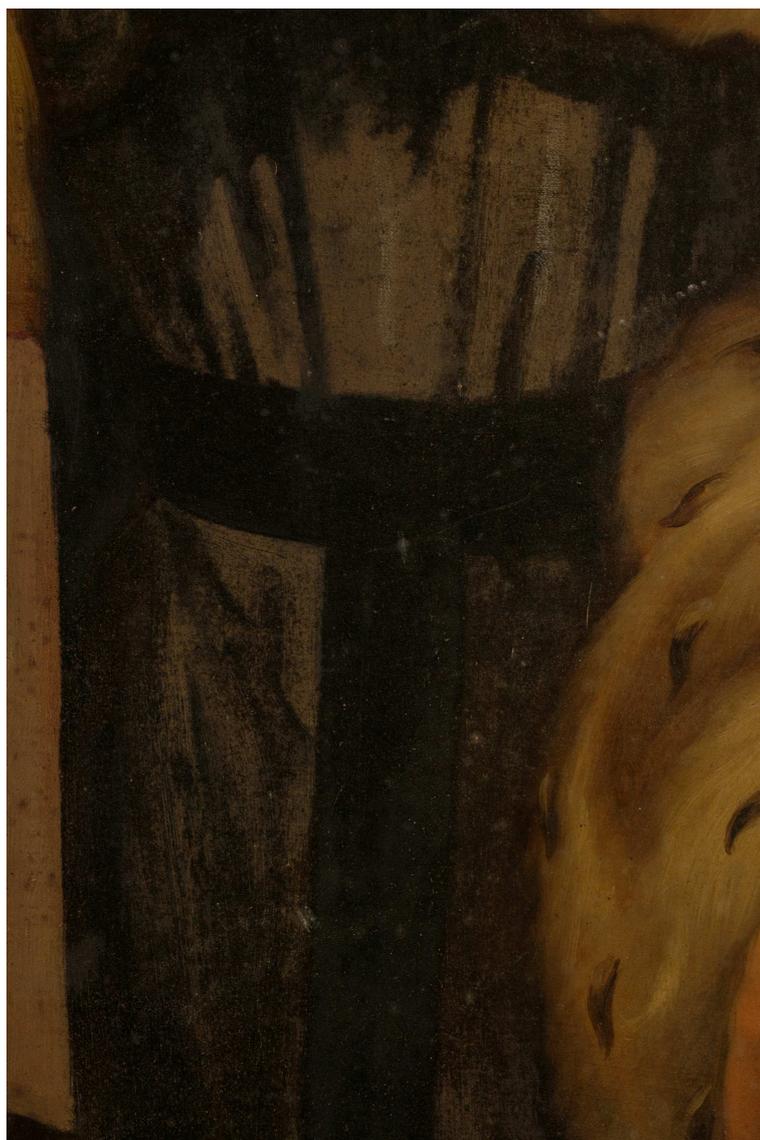
Figura II.8

Película pictórica. Alteración del barniz.

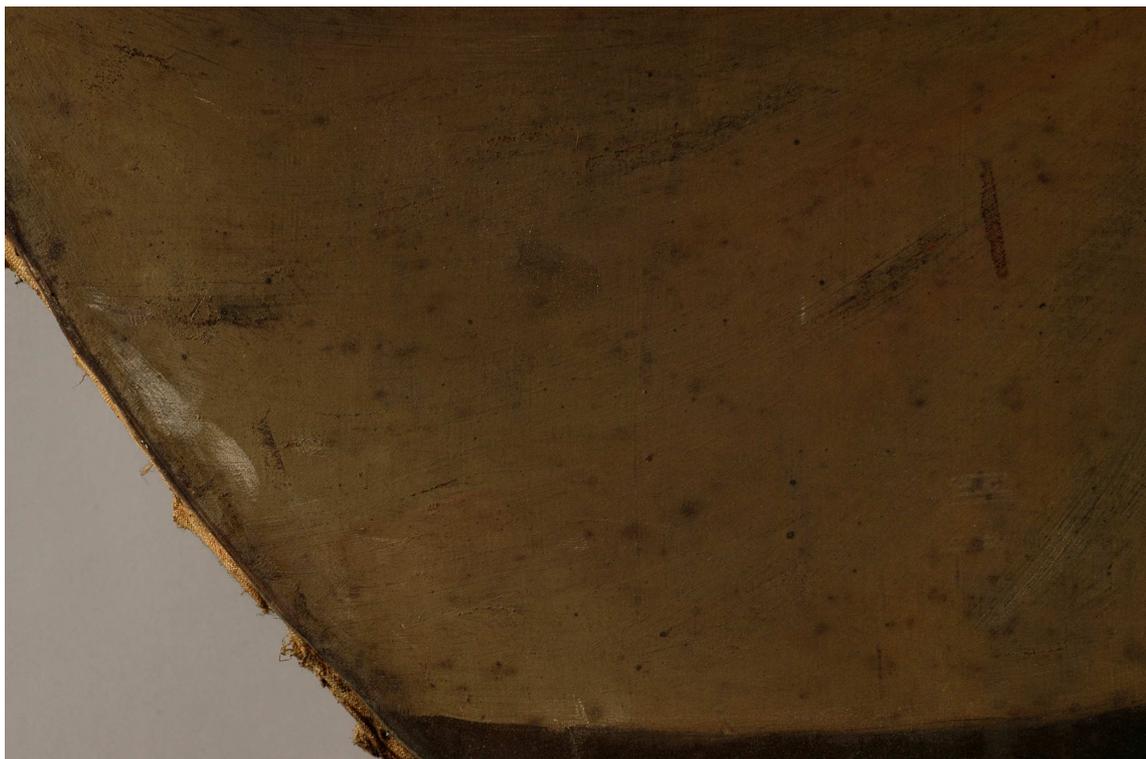
Figura II.9

Película pictórica. Alteración del barniz.

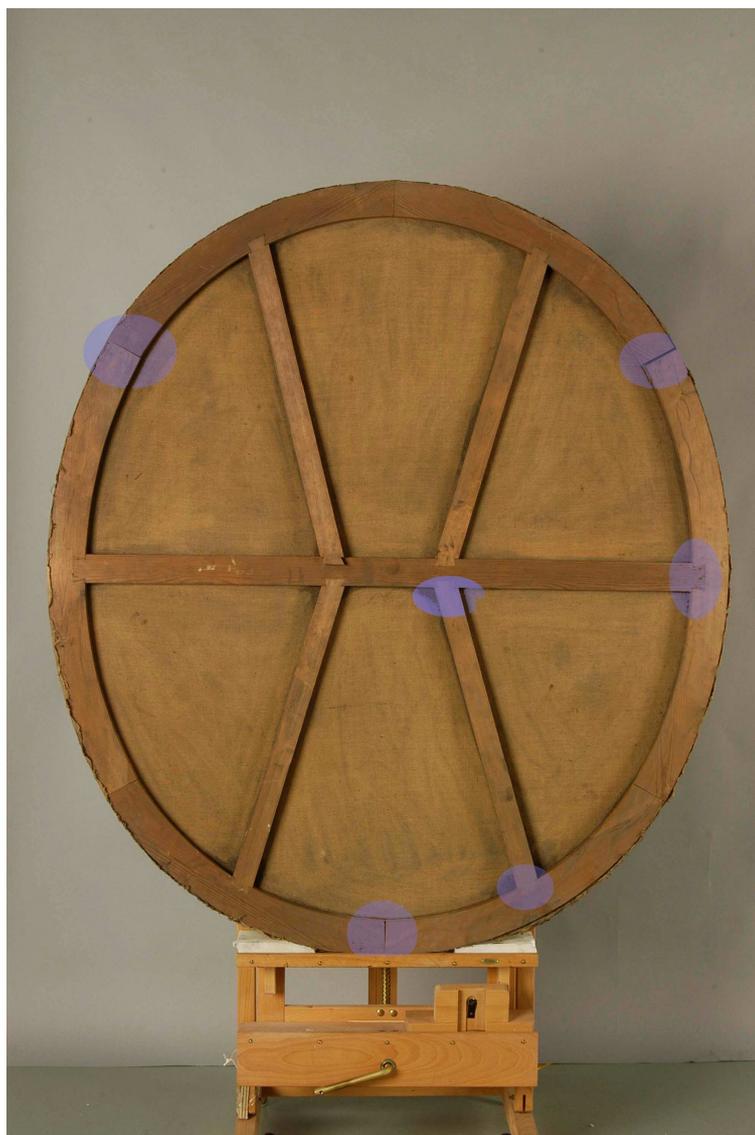
Figura II.11

Ensamblajes despegados y/o deformados.

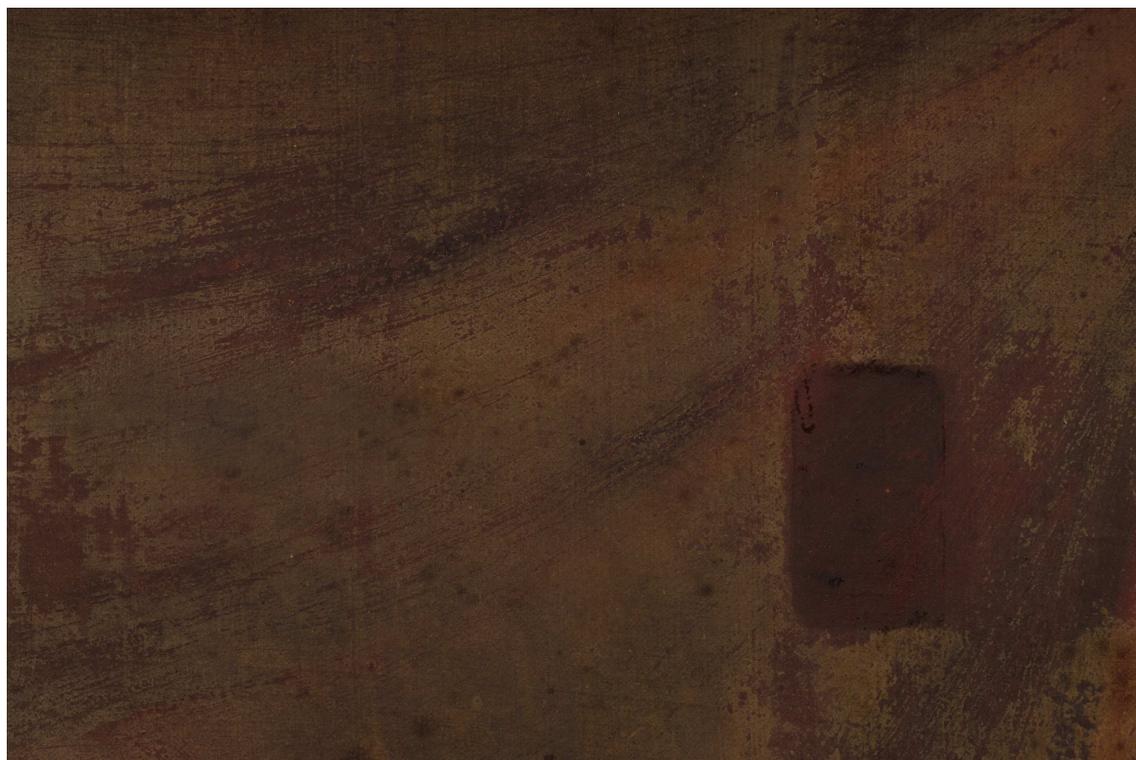
Figura II.15

Limpieza química realizada con Isooctano- isopropanol en una proporción del 60:40 (Figura II.13 y 14.). La superficie que ocupa el mantel ha sufrido en algún momento algún tipo de intervención, ya que descubrimos que el barniz alterado que la cubre está perfectamente delimitado formando un recuadro que no coincide exactamente con el color rojo y debajo de esta gruesa capa opaca, encontramos la policromía bastante deteriorada (Figura II. 15).

Alteración barniz.
