MEMORIA FINAL DE INTERVENCIÓN

"SAN FERNANDO". ANTONIO CABRAL BEJERANO

CAPILLA DEL PALACIO DE SAN TELMO

Febrero 2008

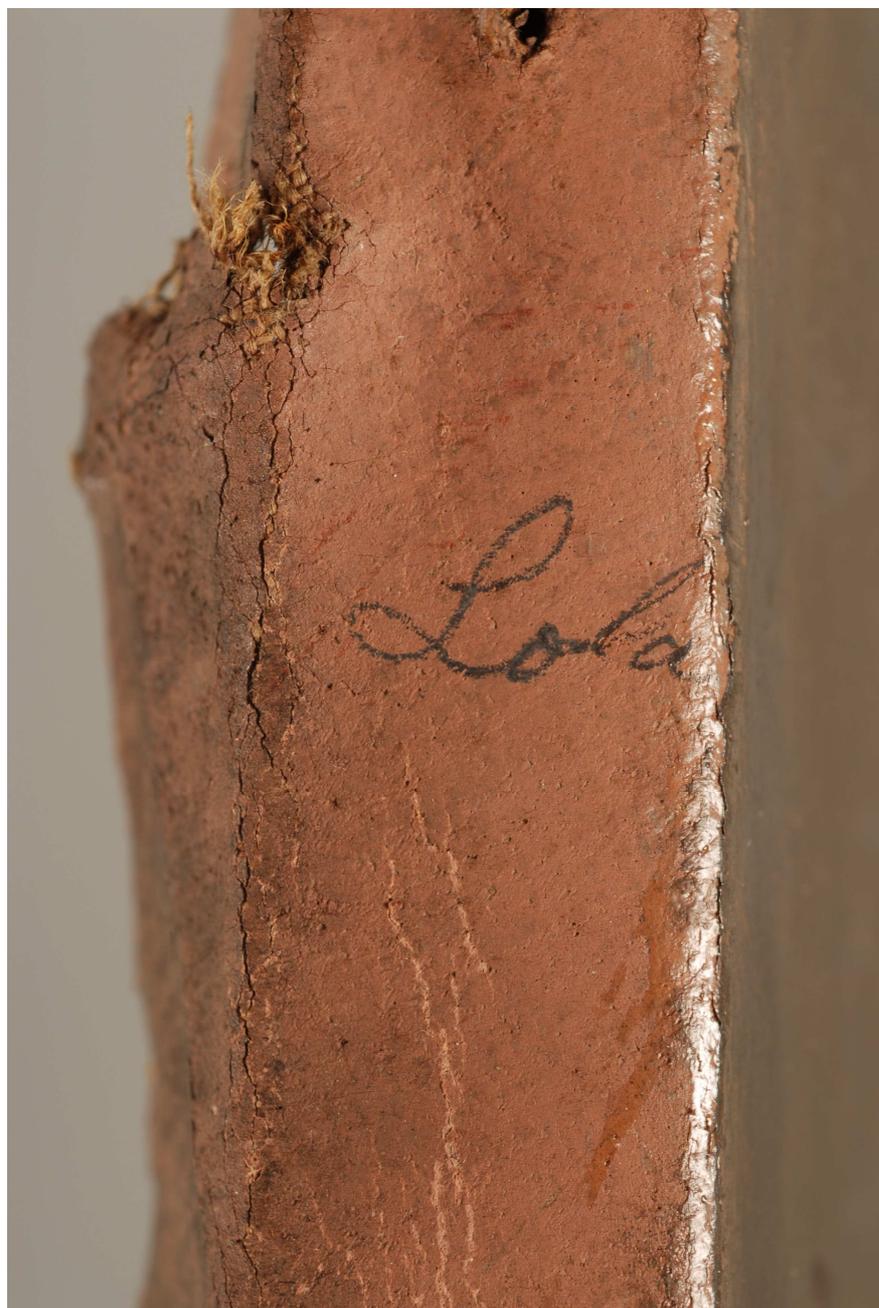
1.5.3. Inscripciones, marcas, monogramas y firmas: Aparece en el ángulo superior izquierdo *Lola* (Figura 1.1).

Figura I. 1. Inscripción en el margen.

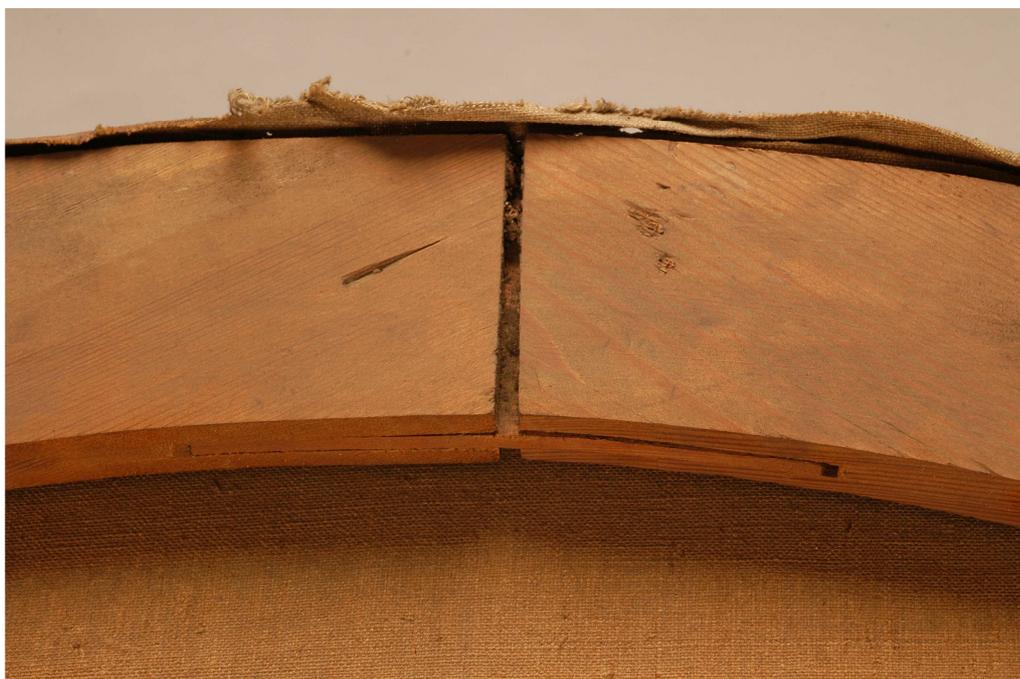
Figura II.2. Detalle de ensamble con lengüeta, ligeramente abierto.

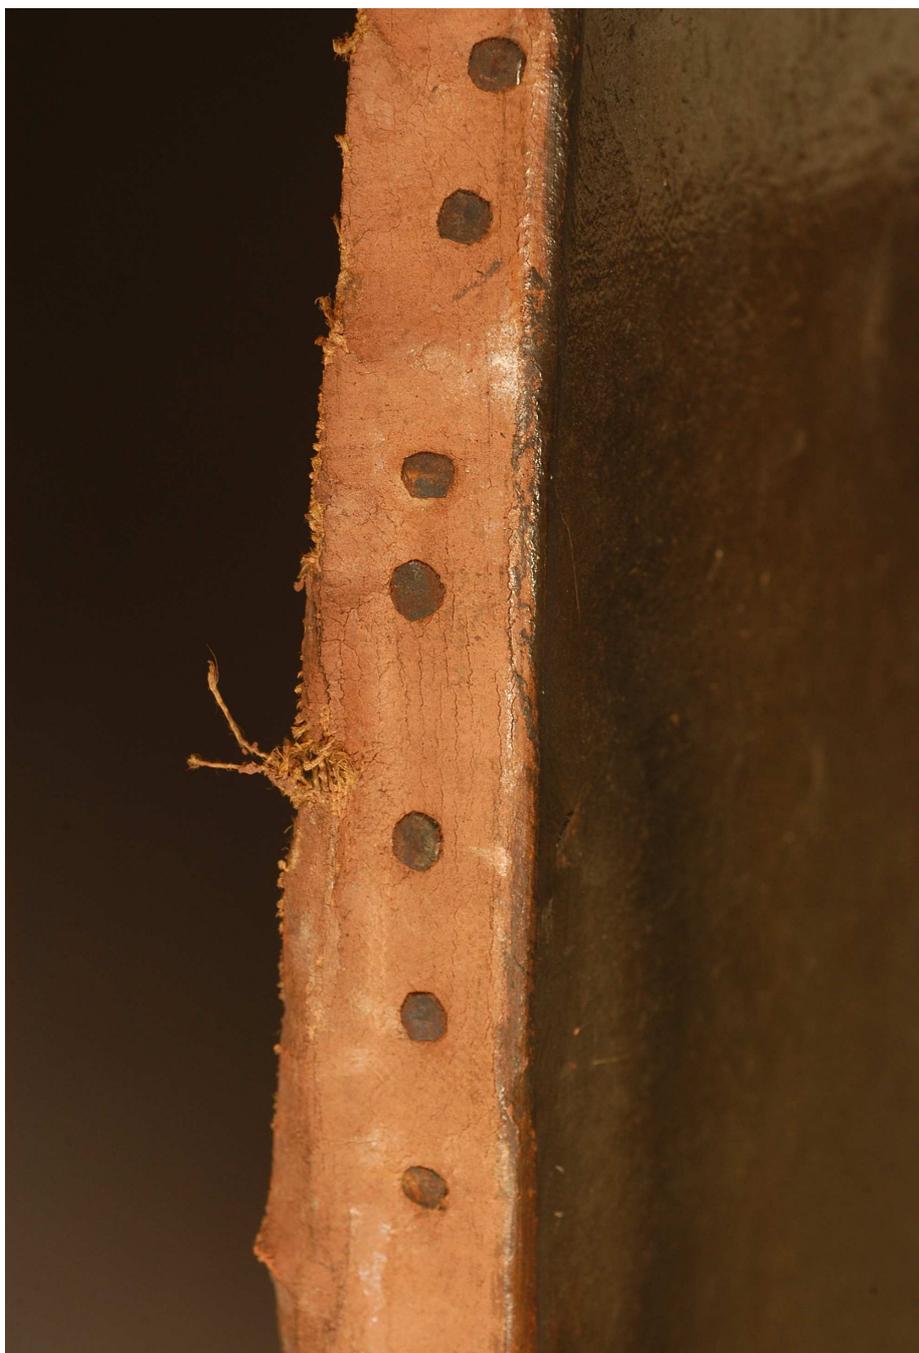
Aunque el soporte conserva su integridad, existen numerosos **orificios o roturas** (Figuras 3.14 y 3.15) de reducidas dimensiones repartidos por todo el perímetro que proceden de antiguas puntillas desclavadas. En la parte que va desde el extremo inferior hasta el lateral, ascendiendo por el cuadrante derecho, algunos van acompañados de desgarros de la tela.

Figura II.4. Detalle de puntas y desilachamiento.

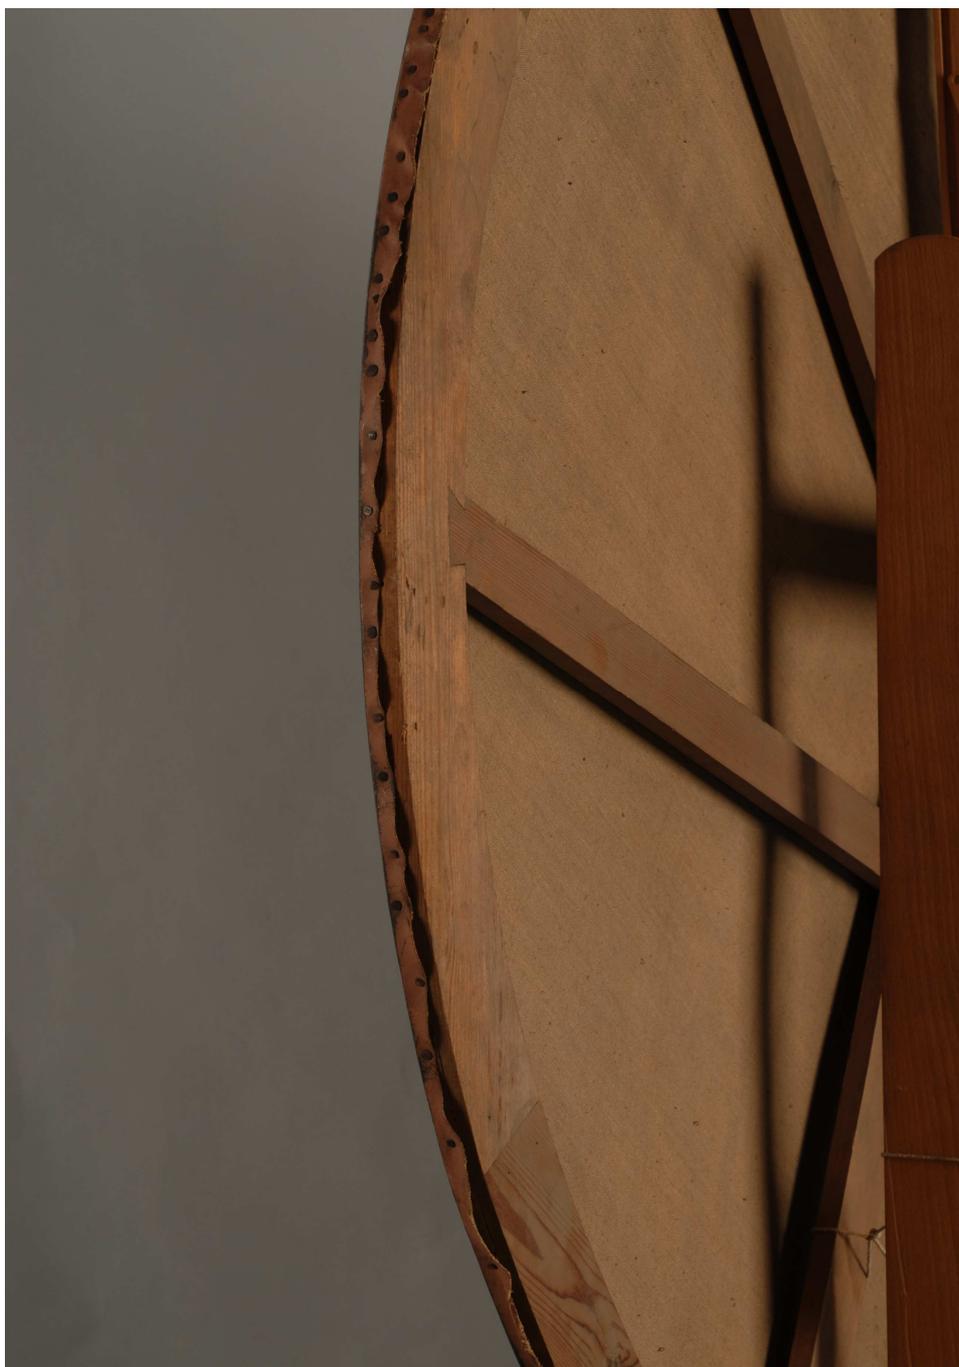
Figura II. 5. Detalle del borde superior.

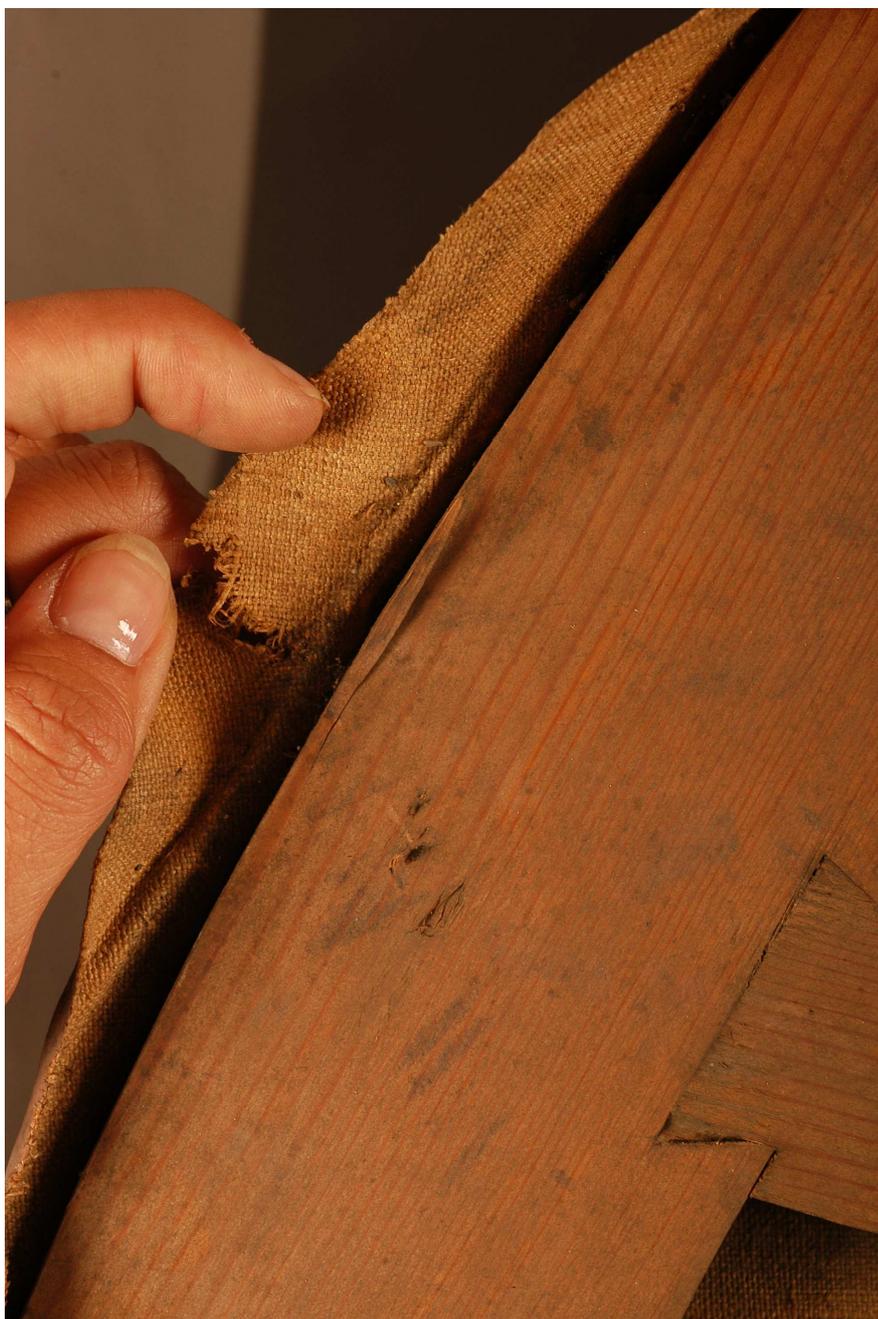
Como **lesiones** mencionables sólo se visualizan varios orificios procedentes de antiguas puntillas desprendidas en el perímetro lateral y a los lados de cada ensamble de lengüeta; éstos últimos son tan pequeños que probablemente se hicieron para colocar espigas de refuerzo que no llegaron a ponerse. También hay alguna pequeña **fisura** poco significativa en el lateral inferior izquierdo (Figura 3.14).

Figura II.11. Detalle: fisura en la madera y desgarró en la tela.

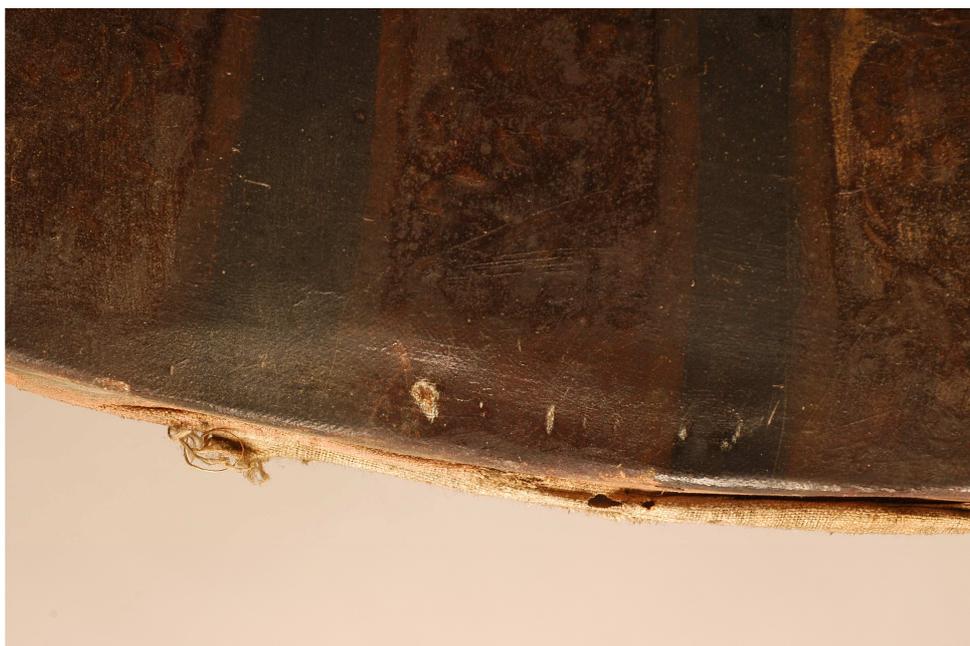
Figura II. 12. Detalles: deformación, desilachamiento, falta.

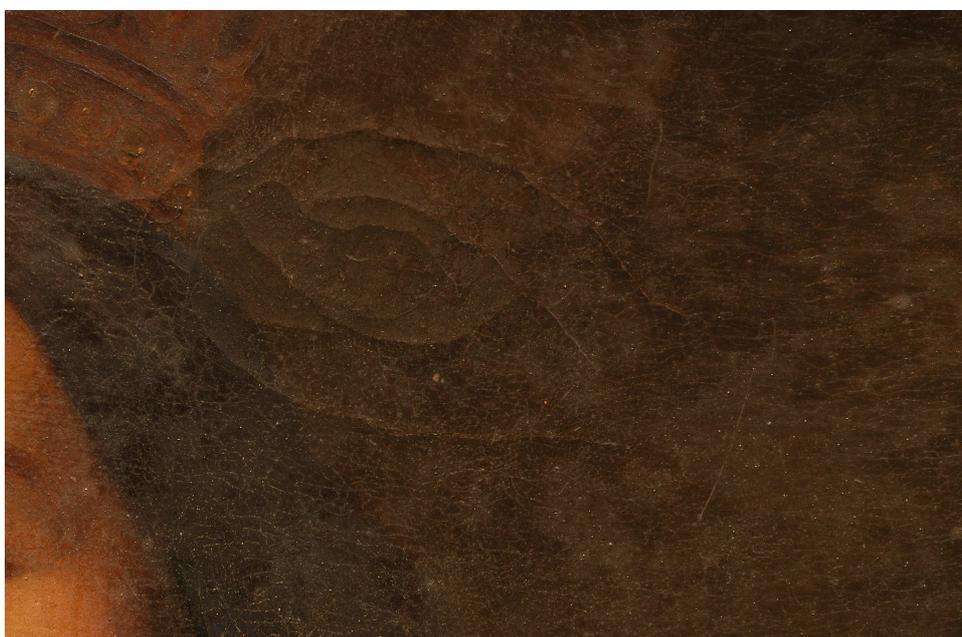
Figura II.13. Detalle: craquelado.

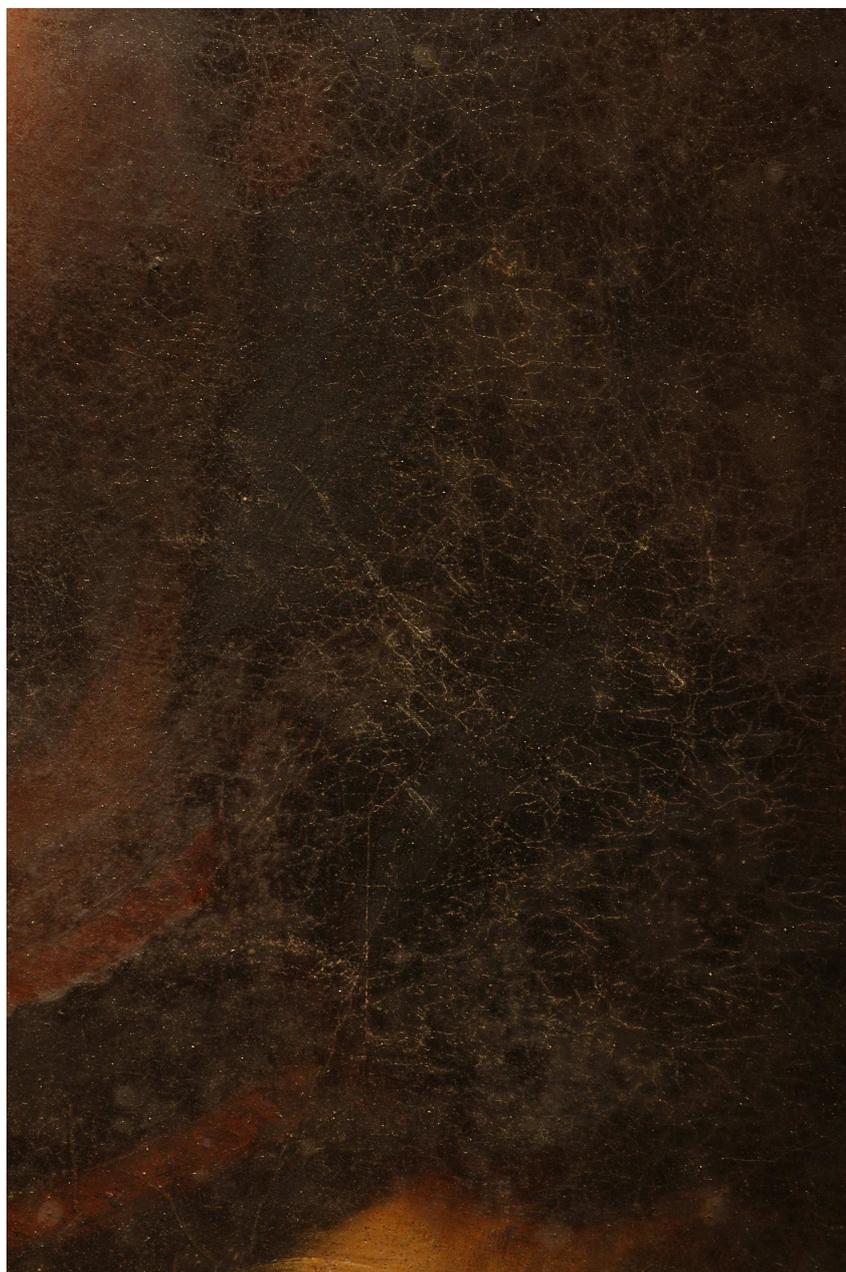
Figura II.14. Detalle: craquelado.

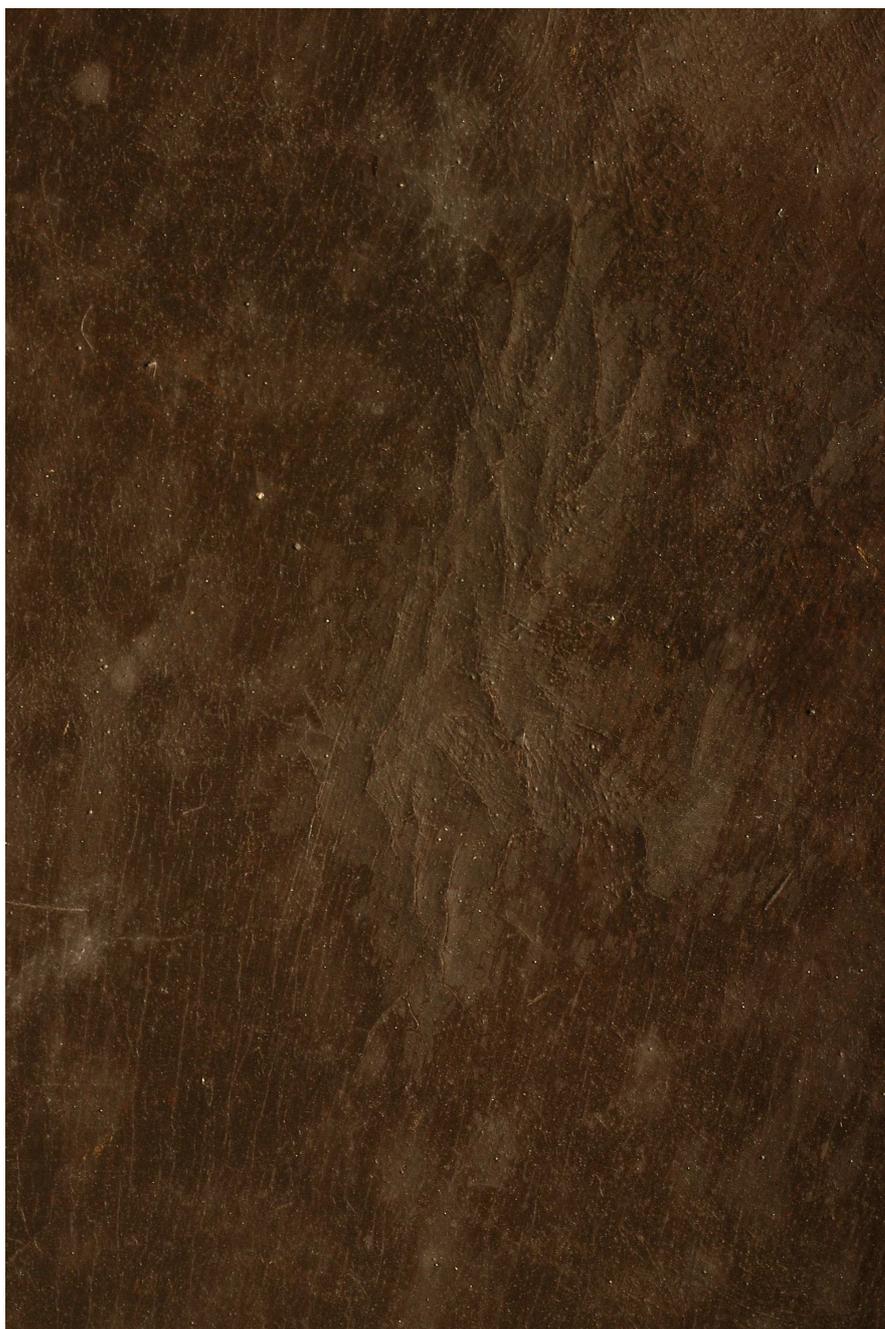
Figura II. 15. Detalle: craquelado.

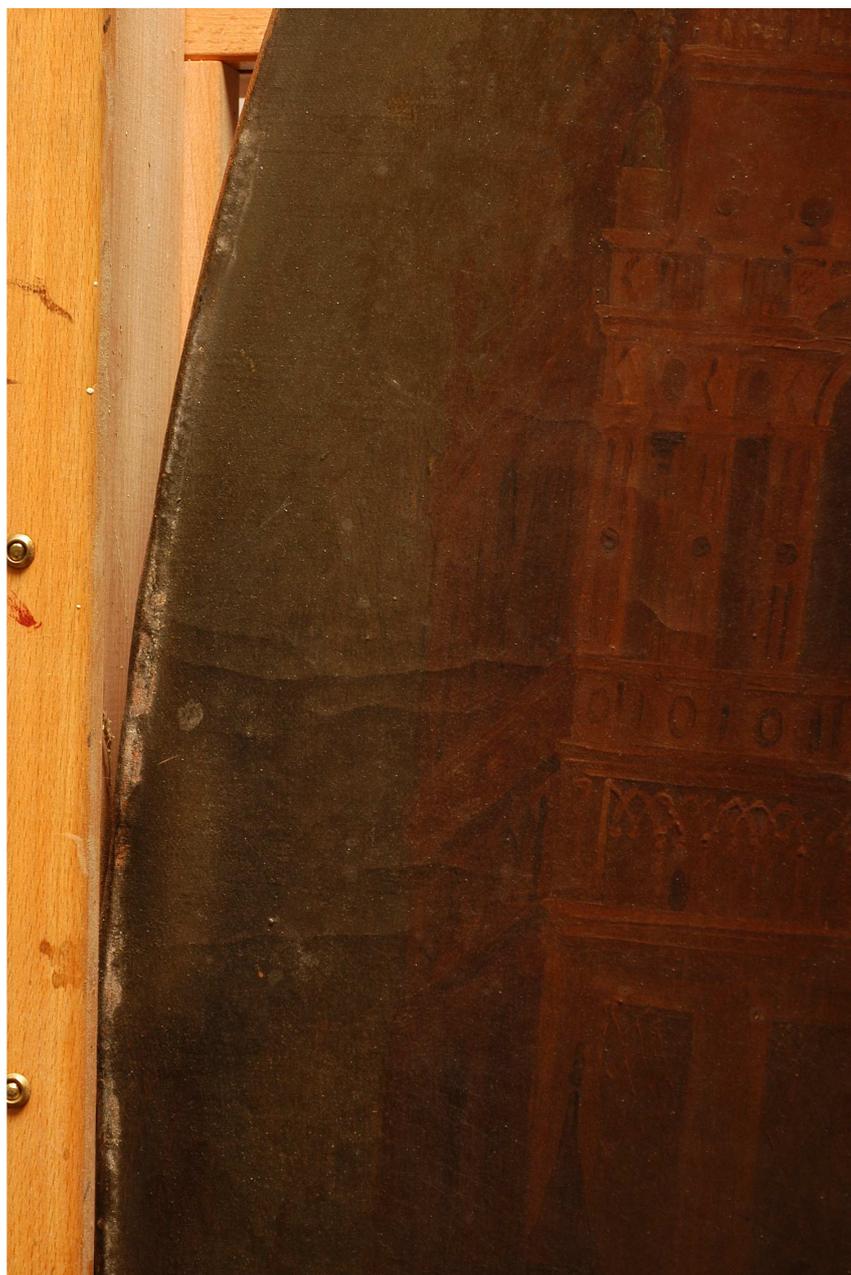
Figura II. 16. Detalle: craquelado y faltas.

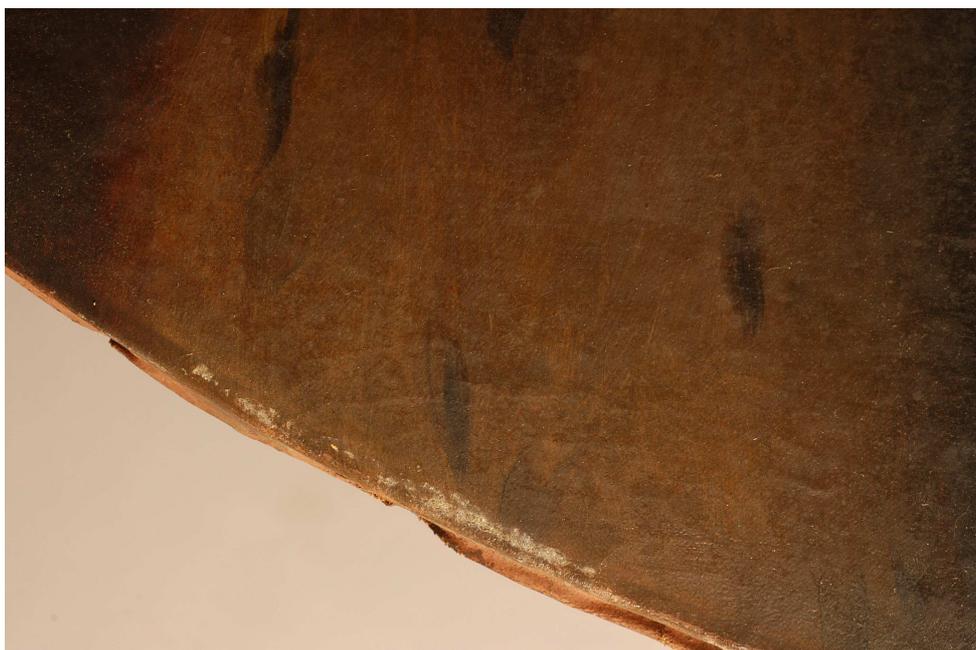
Figura II. 17. Detalle: faltas.
