## ***MEMORIA FINAL DE INTERVENCIÓN***

**"EL NIÑO VISITANDO A SAN ANTONIO".**

**ANTONIO CABRAL BEJARANO**

*Octubre 2007*

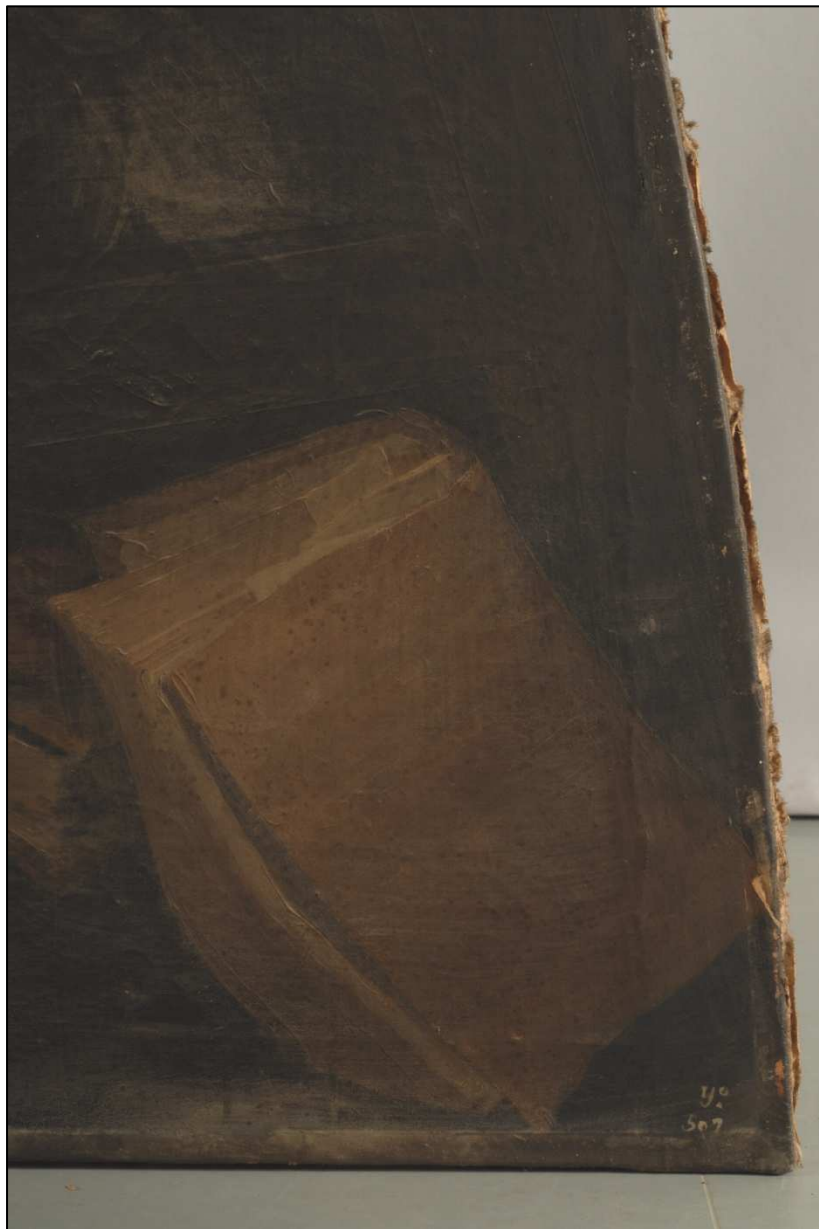
**Figura II.6**

Pieza añadida y marca de la costura

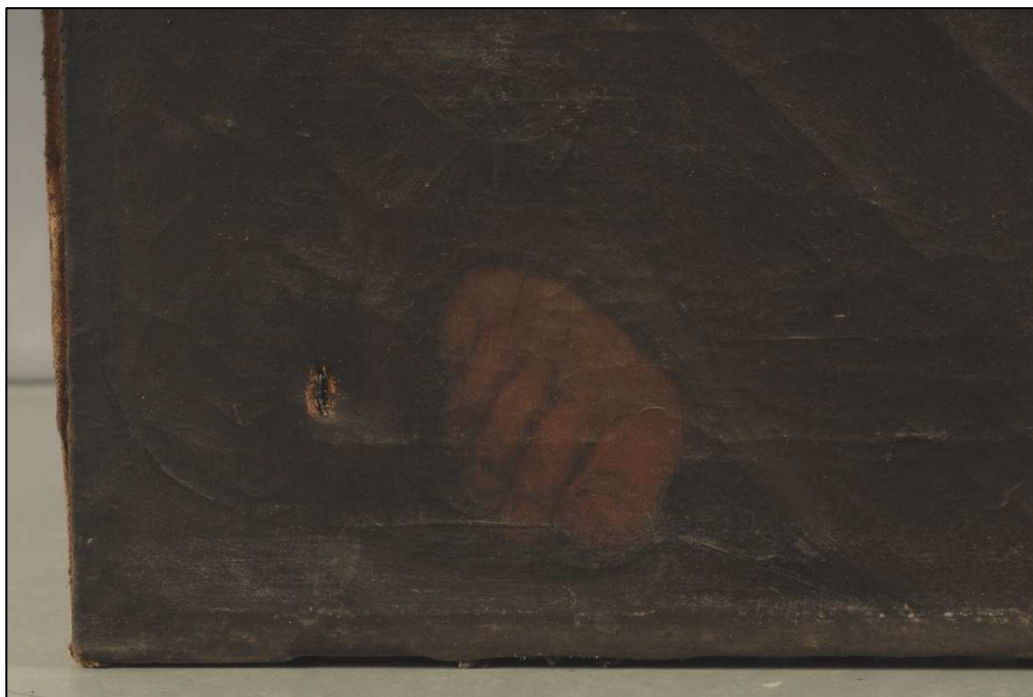
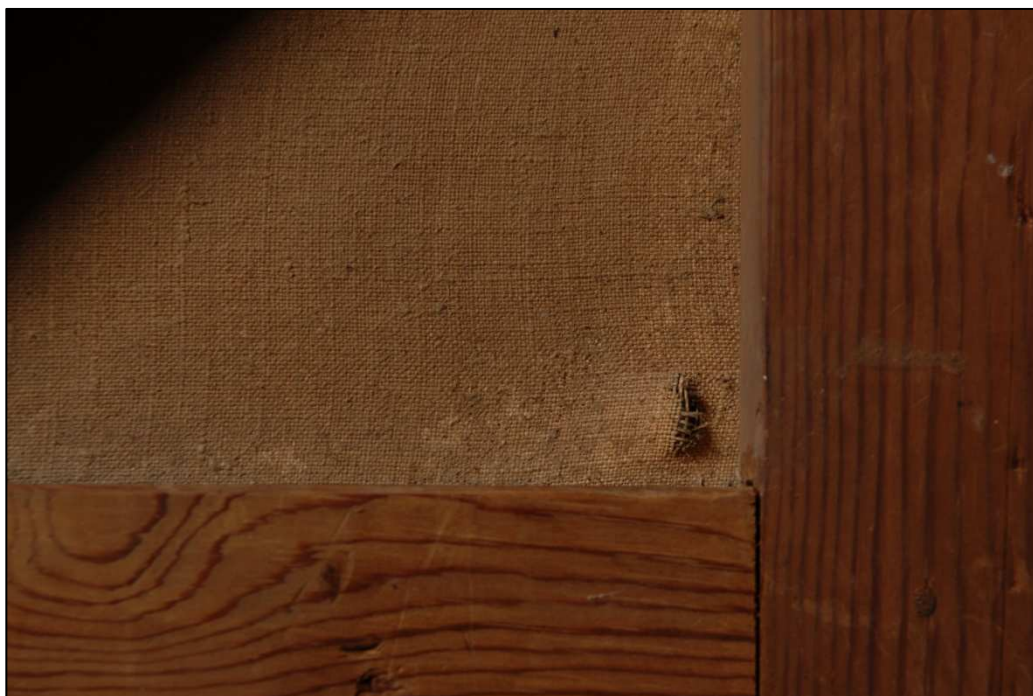
**Figura II.7**

Orificio en el soporte por impacto accidental: anverso y reverso.

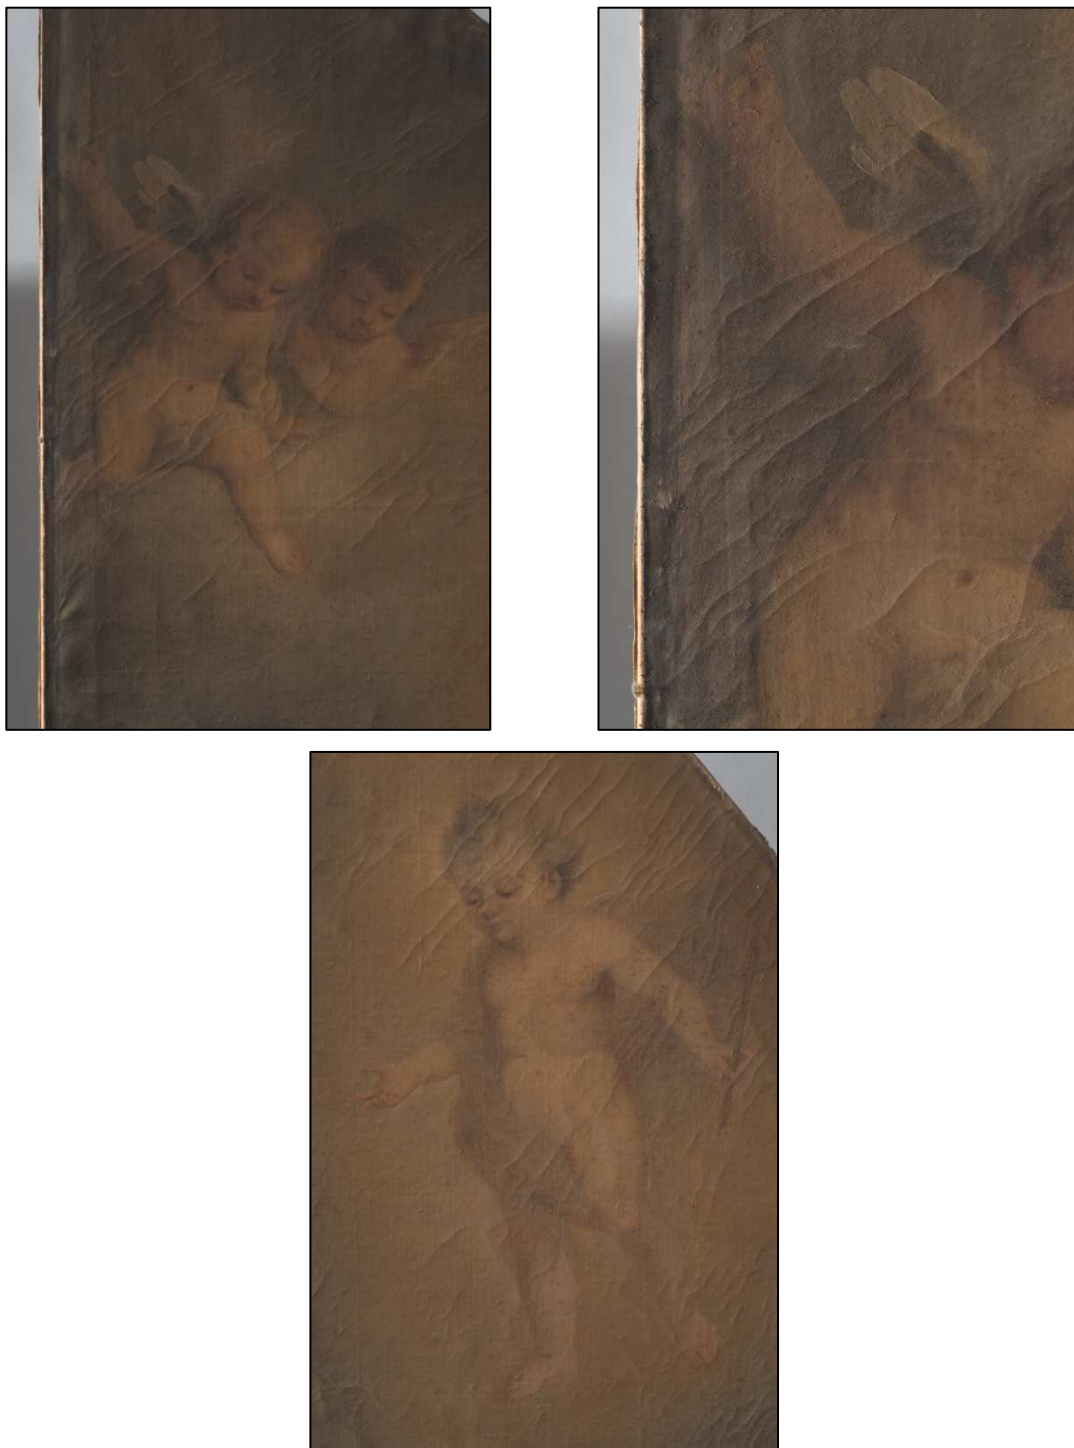
**Figura II.8**

Luz rasante: Deformaciones del soporte y líneas de cuarteado

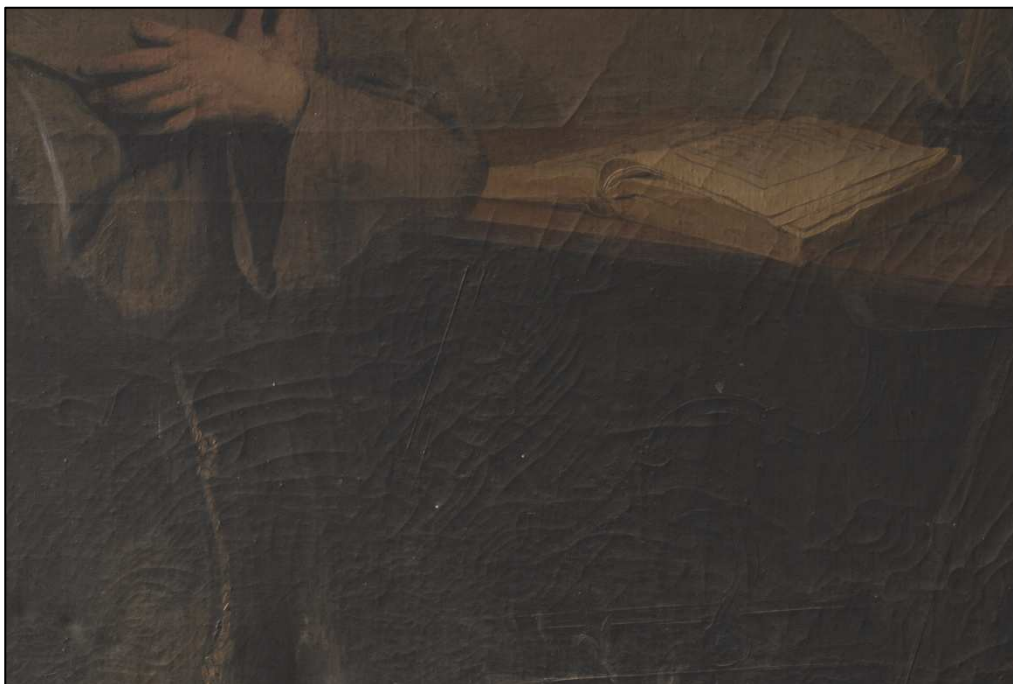
**Figura II.9**

Luz rasante: Cuarteados en zona central en forma de caracol

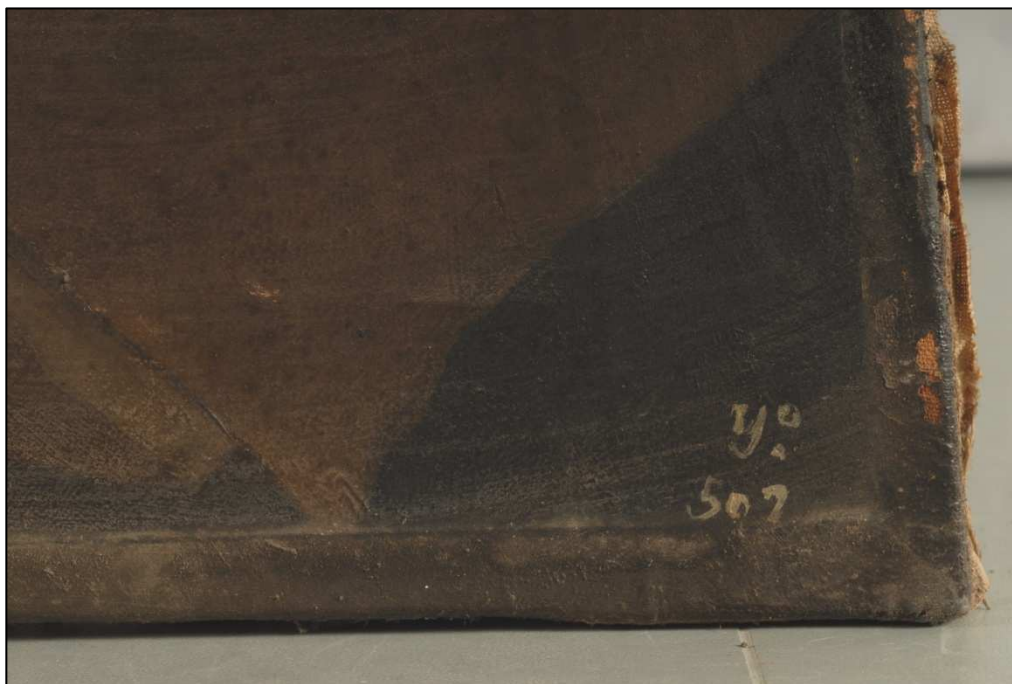
**Figura II.13**

Ángulo inferior derecho: detalle de nota de inventario, marcas de bastidor y pérdidas de capa pictórica.

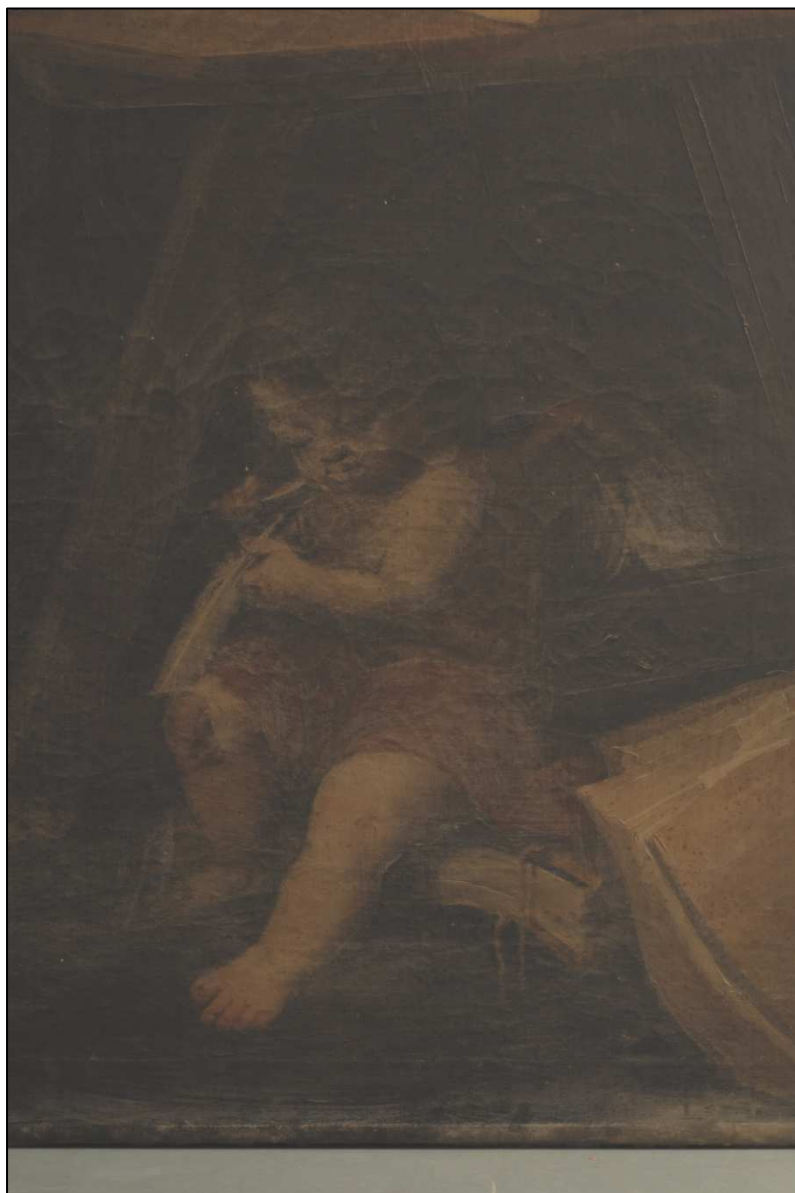
**Figura II.14**

Recibió una impregnación de alguna sustancia que se ha degradado con el tiempo, dando lugar a una capa blanquecina y a veces amarillenta en forma de gránulos que oculta y enmascara la película pictórica.

Esto se hace más patente en los tonos oscuros, como en los fondos, el hábito y especialmente en el ángel del ángulo inferior derecho, cuyo rostro, brazos y vestido se encuentran recubiertos de un halo blanquecino que enturbia totalmente los colores (fig.II.14).

Estrato superficial degradado
