INFORME DIAGNÓSTICO Y PROPUESTA DE INTERVENCIÓN

**"SAN ANTONIO PREDICANDO A LOS PECES". 1850.
ANTONIO CABRAL BEJARANO**

SEVILLA

Mayo 2006

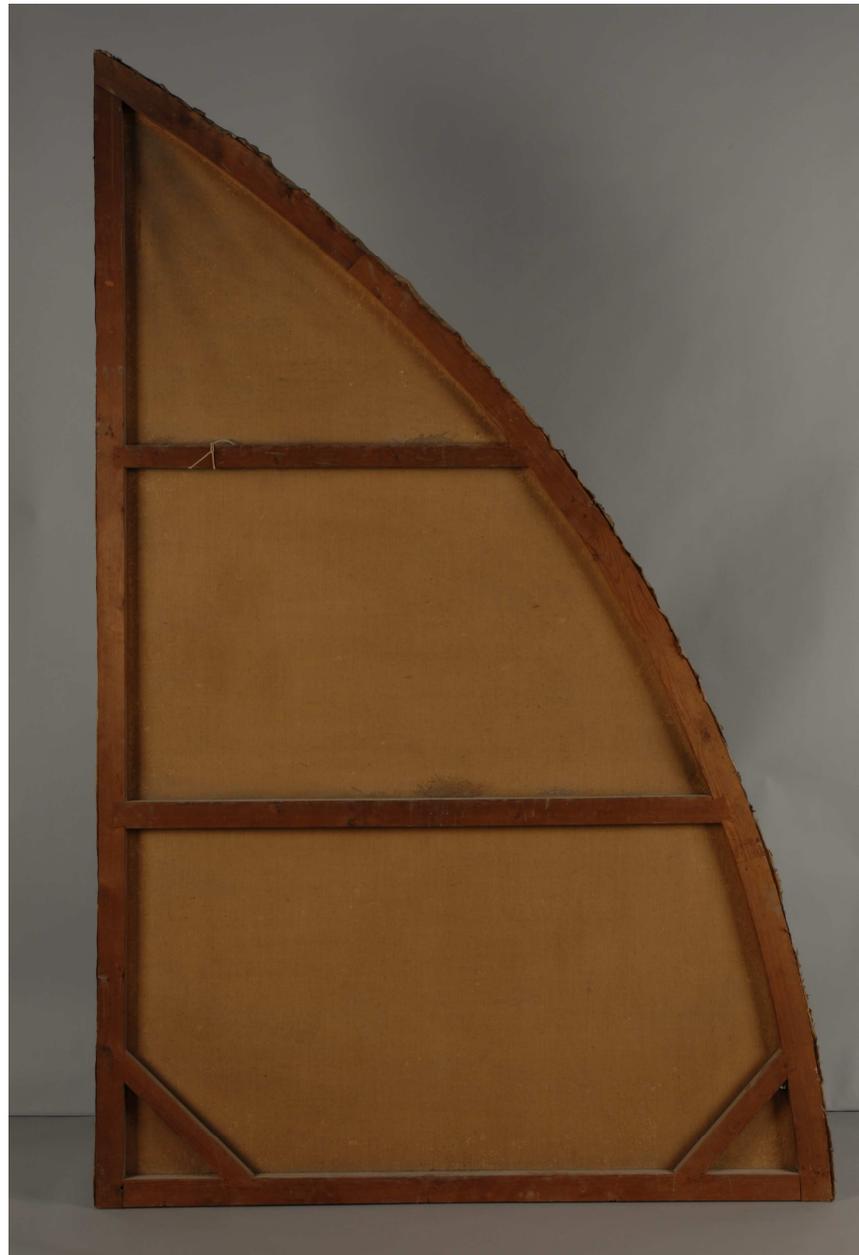
Figura 3.1

-Tiene unas medidas máximas de 277 cm de altura por 172 cm de anchura. Las piezas tienen diferentes medidas de ancho que van desde 5 a 7 cm. El grosor varía, las piezas exteriores tienen 3 cm y las interiores que están retranqueadas de 2 a 2,5 cm. (Figura 3.1).

-El bastidor formado por diez piezas, tiene forma de triángulo rectángulo con la hipotenusa curva, está constituido en su lado derecho por un ángulo recto y el lado izquierdo lo forma un arco que no llega al cuarto de círculo. Está acondicionado por el espacio que ocupa la obra en el coro de la capilla que se adapta a un arco de medio punto, su tipología se denomina luneto.(Figura 3.1).

REVERSO
Bastidor
Soporte

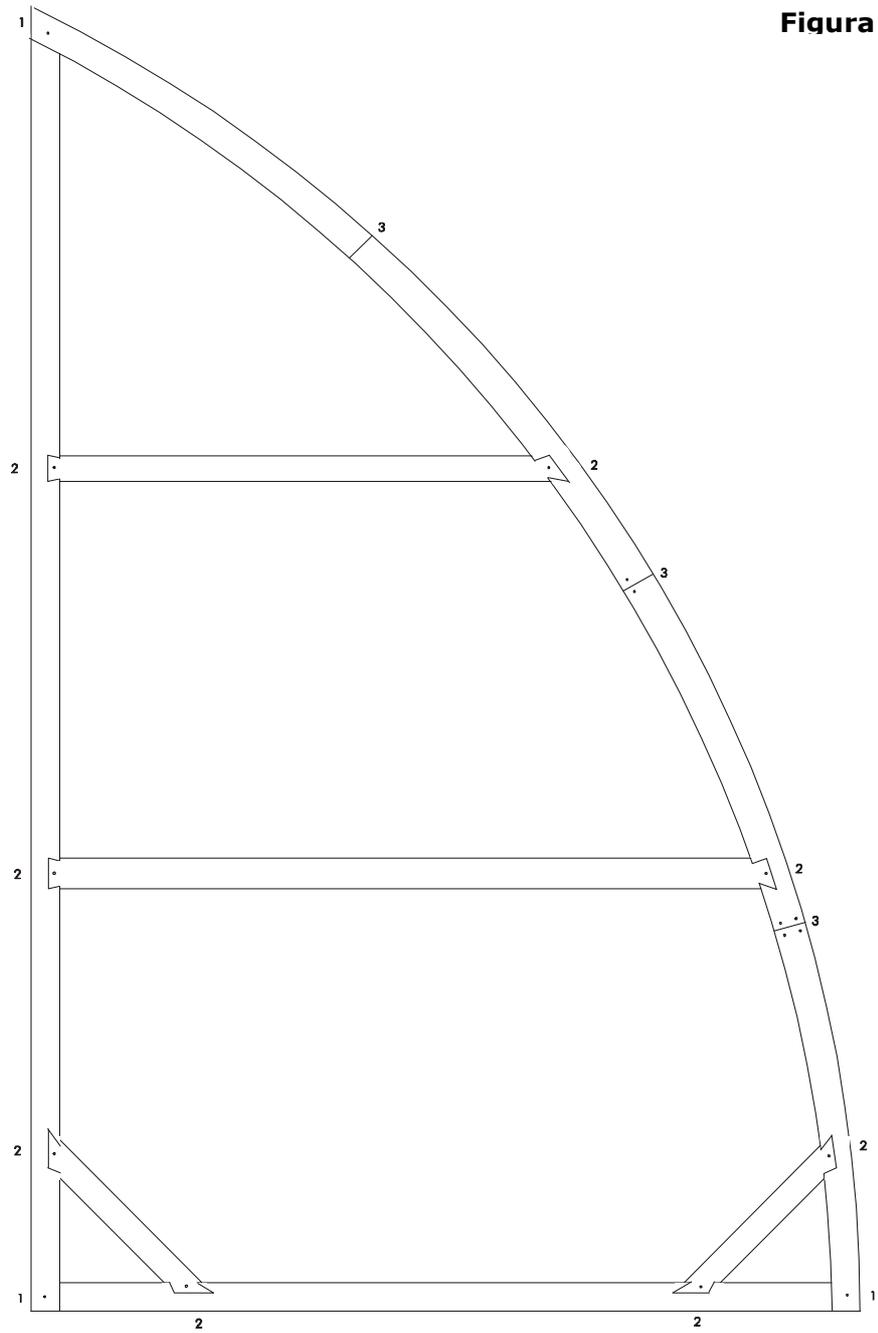
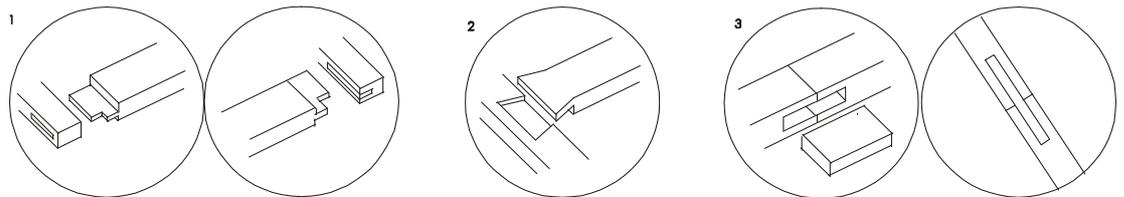
Figura 3.2

-Las uniones están realizadas con ensambles de escopladura calada con refuerzo de espigas en las esquinas. El arco está constituido por cuatro piezas unidas con empalmes con doble caja y lengüeta exenta reforzados con espigas. Las demás uniones están realizadas con ensambles a media madera de cola de milano reforzados con espigas (Figura 3.2) y (Figura 3.3).

TIPOS DE ENSAMBLES

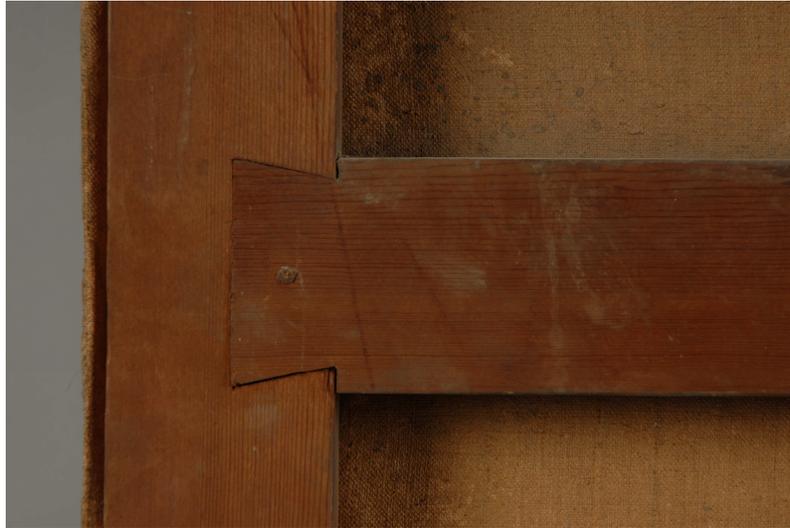
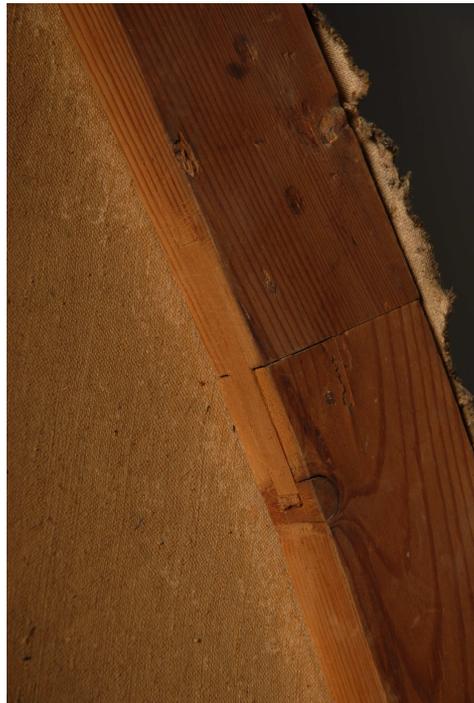
Figura 3.3

TIPOS DE ENSAMBLES

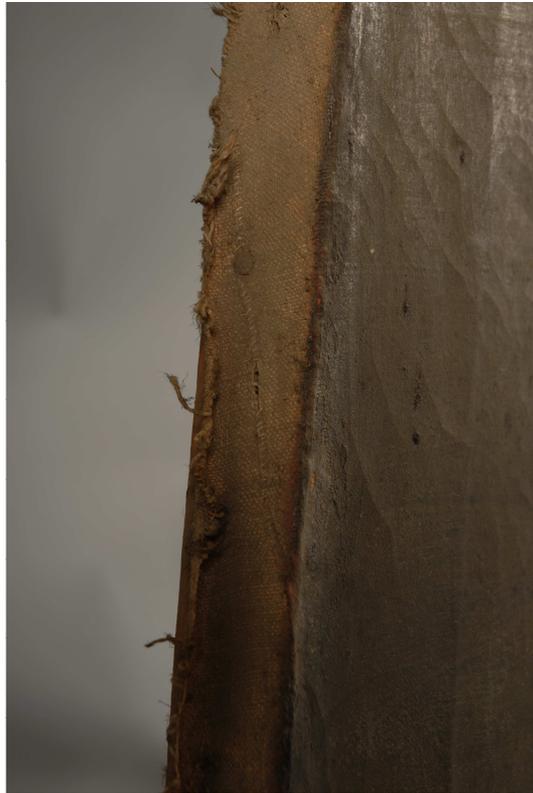
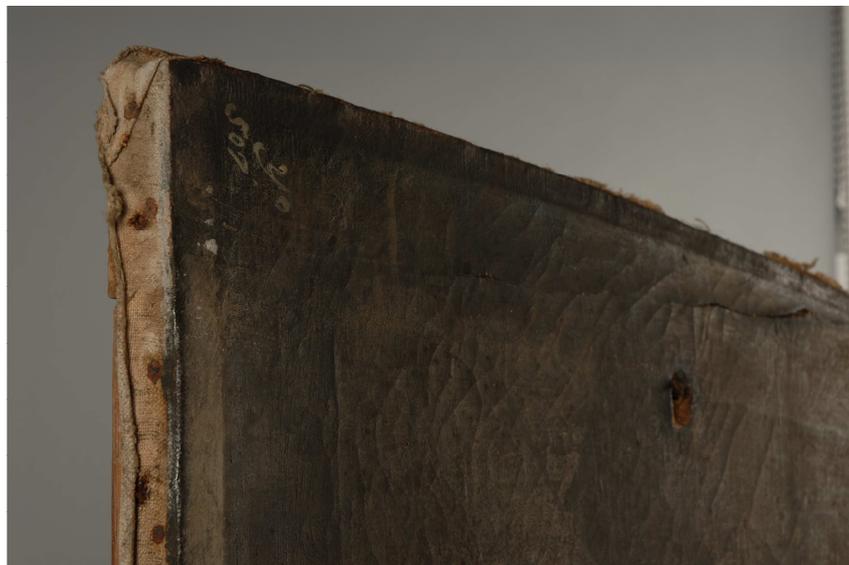
Figura 3.4

-Lo constituye una sola pieza. En el la esquina inferior izquierda aparece una costura dispuestas en sentido vertical, que está realizada por puntos por encima, no llega a ser una pieza ya que en el borde inferior no aparece la costura, no se ha podido estudiar bien ya que coincide con el bastidor, se darán más datos una vez que se desmonte (Figura 3.4).

SOPORTE

Pieza añadida unida por punto por encima solo se aprecia en un borde.

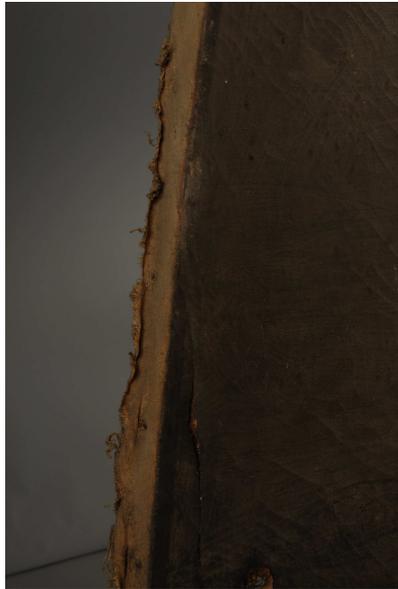
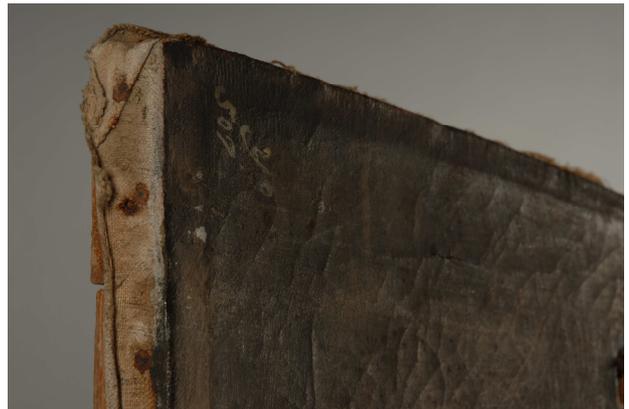
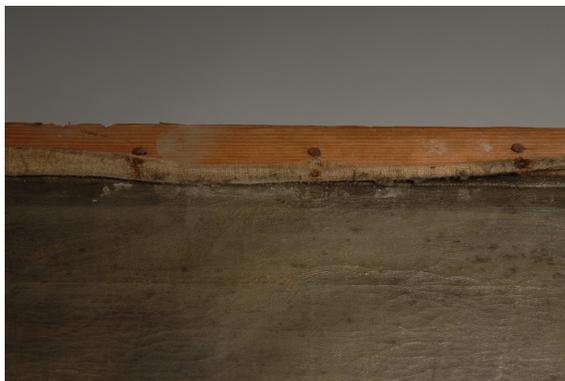
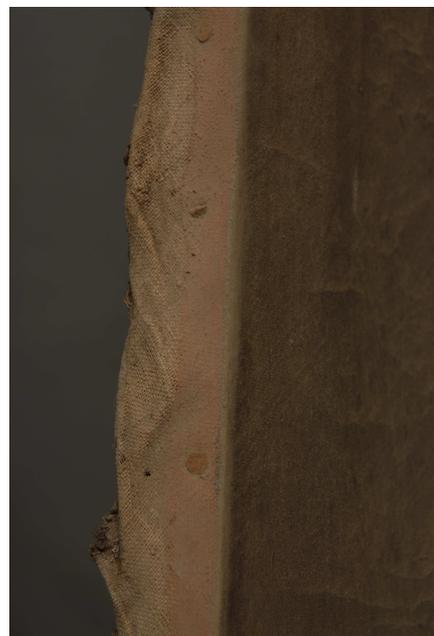
Figura 3.5

-Los bordes de forma algo irregular, se encuentran deshilachados y con unas dimensiones aproximadas de 4cm en la zona curva y de 3cm en la zona inferior que es más regular .En el lateral se encuentra la orilla con unas medidas de 3 cm (Figura 3.5).

-En algunas zonas muy localizadas sobre todo en la inferior la tela se encuentra desclavada y aparece enrollada (Figura 3.5).

-La tela de los bordes presenta pequeñas oxidaciones por el contacto de las tachuelas que se encuentran oxidadas (Figura 3.5).

BORDES
Deshilachados
Bordes enrollados y desclavados
Tachuelas oxidadas

- Preparación y planchado de bordes.
- Prueba de encogimiento de la tela del soporte original.
- Corrección de las deformaciones de los rotos.
- Cosido de los desgarros por el anverso.

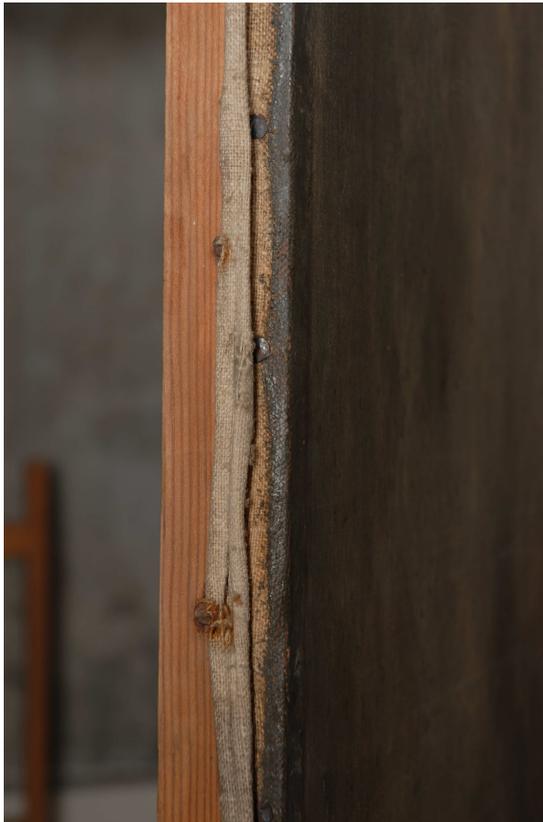
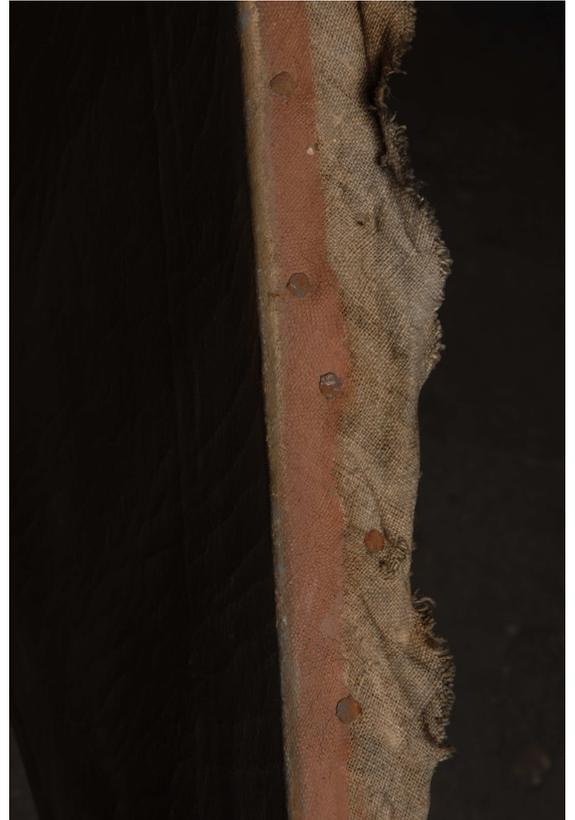
Figura 3.6

Las cogidas de los bordes al bastidor han sido reforzadas, se observan en el bordes inferior y en el del arco dos hileras de tachuelas diferentes y en algunas zonas se han eliminado las tachuelas originales por las nuevas. Probablemente se intervino para tensarlo sobre todo por los ángulos ya que se observan por el reverso deformaciones que tuvo y ahora no existen (Figura 3.6) (Figura 3.7).

En el borde de la zona curva se aprecia una franja de imprimación que es de un color rojizo anaranjado (Figura 3.6).

COGIDAS
Refuerzo con tachuelas.
Imprimación rojiza.

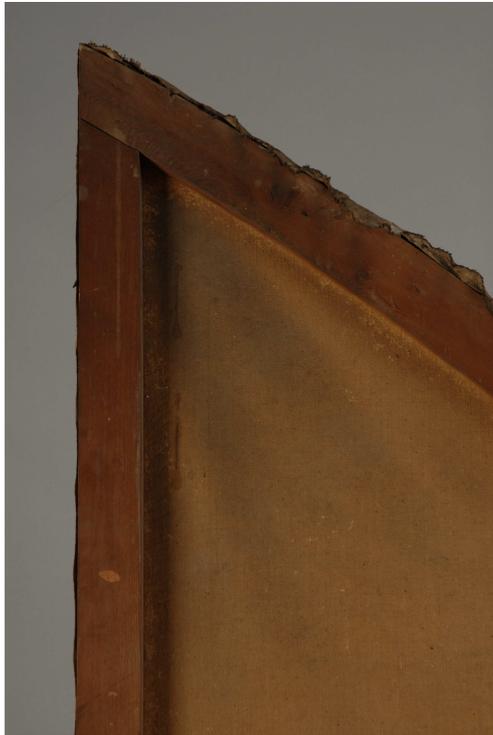
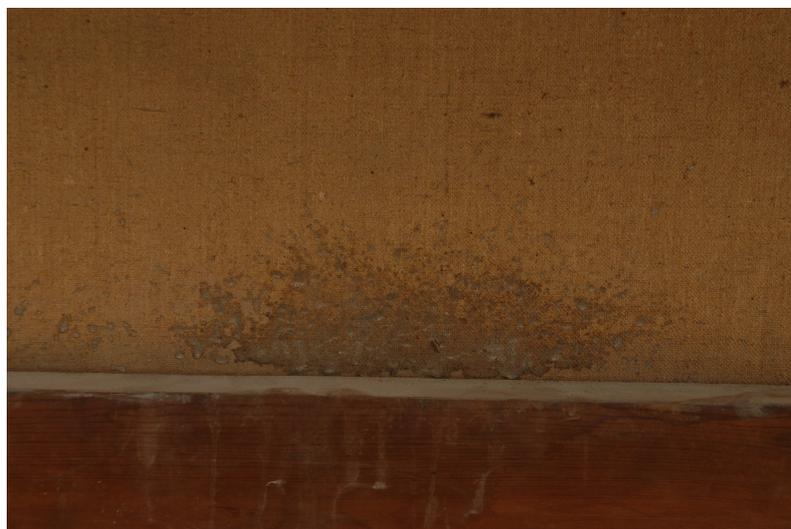
Figura 3.7

-Salpicaduras y suciedad en la zona de los travesaños y suciedad generalizada y acumulada entre el bastidor y el soporte sobre todo en los ángulos y zona inferior (Figura 3.7).

SOPORTE
Huella de haber tenido deformaciones en el vértice.
Suciedad y salpicaduras.

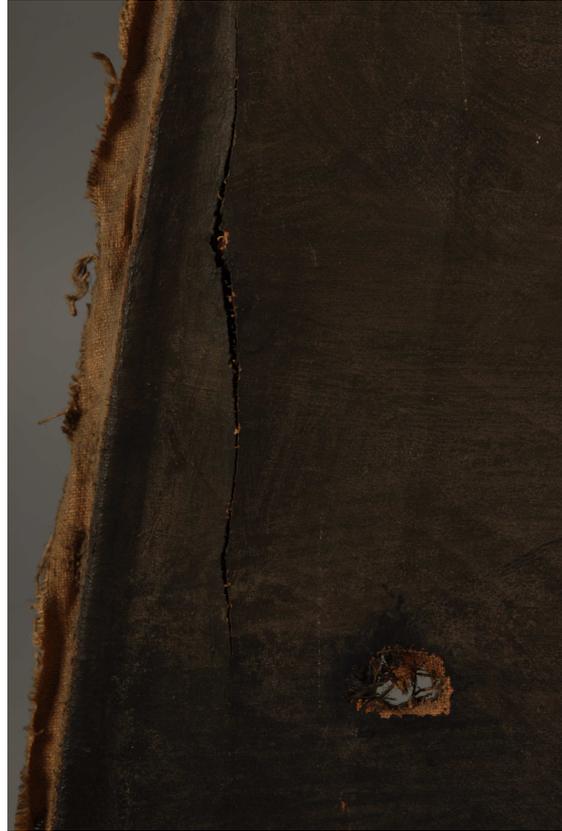
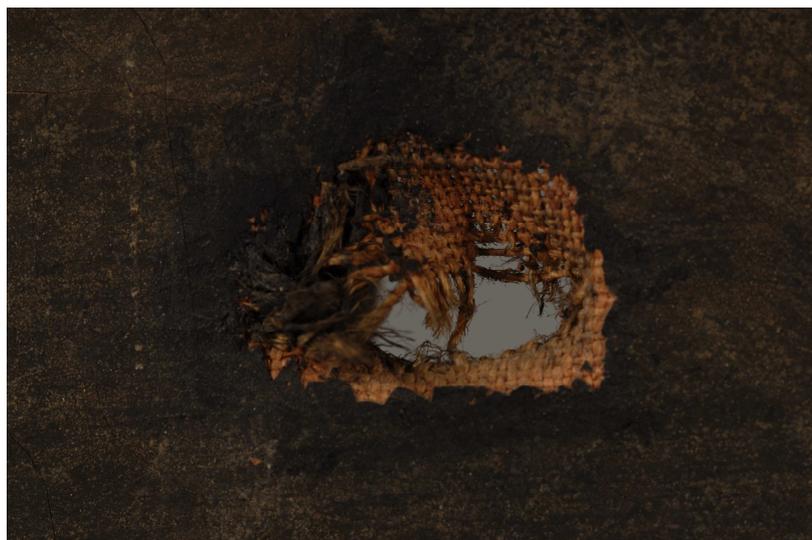
figura 3.8

-Presenta un roto en la zona inferior izquierda con unas medidas de 13 cm, el roto rompe la tela en sentido de la urdimbre y coincide con la costura que se ha descrito anteriormente. En la misma zona se encuentra un agujero con desgarró de 2 cm de alto por 2,5 cm de ancho (Figura 3.8).

-Se observan pequeñas pérdidas de preparación y color en el roto y orificio. (Figura 3.8).

ROTURAS
Desgarros

- Preparación y grapado de los rotos con papel de seda y coleta.
- Protección de toda la superficie pictórica con papel japonés y coleta.
- Fijación con planchado de la superficie encolada.

- Aplicación de parches en los rotos por el reverso con seda natural y Beva.
- Eliminación de los papeles de protección.
- Realización de test de solubilidad de disolventes.

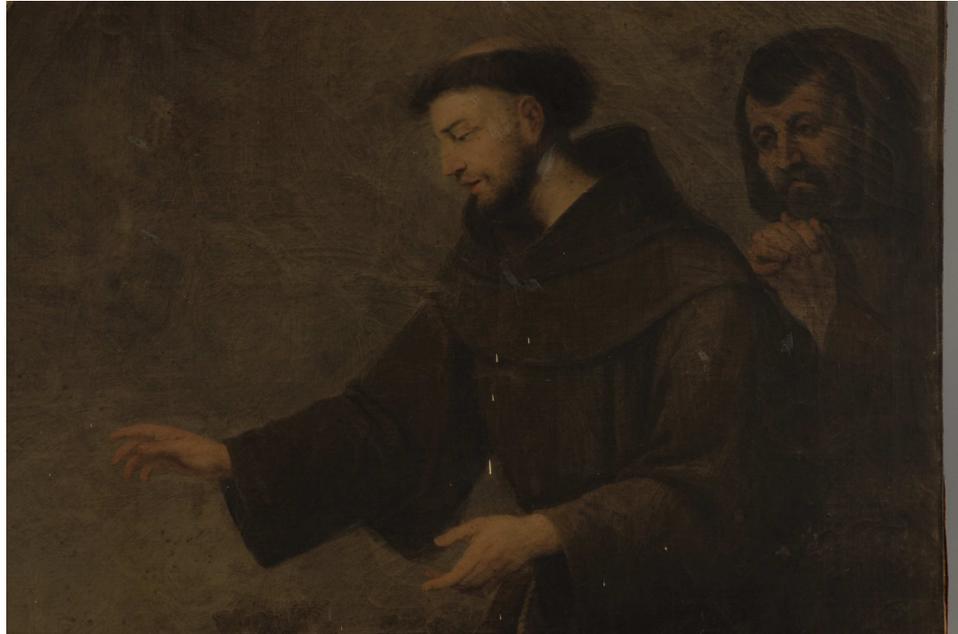
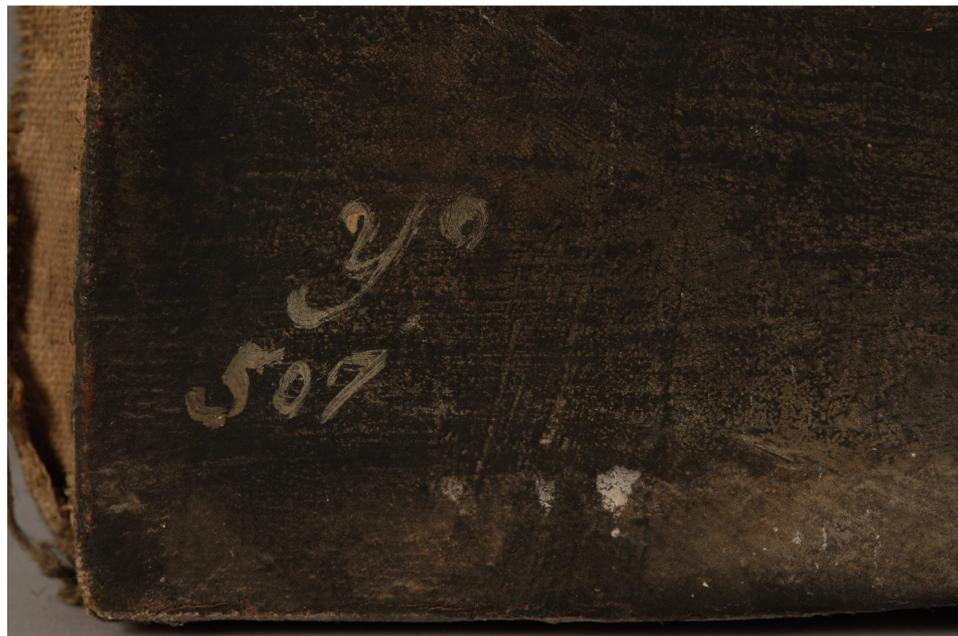
Figura 3.9

Película pictórica y capa de protección. Por el aspecto de la obra es una pintura realizada al óleo. La oxidación del barniz y suciedad impide ver con claridad el colorido original del cuadro. Presenta una gama de colores muy reducida de tonos fríos y agrisados, los más destacados son los tierras, ocre, negro y grises verdosos y azulados de los ropajes, paisaje y celaje y los tonos claros rosáceos de las encarnaduras (Figura 3.9).

En el ángulo inferior izquierdo aparece una inscripción en blanco donde se lee "Yo" y debajo "507", correspondiente a un número de inventario (Figura 3.9).

PINCELADAS E INSCRIPCIÓN

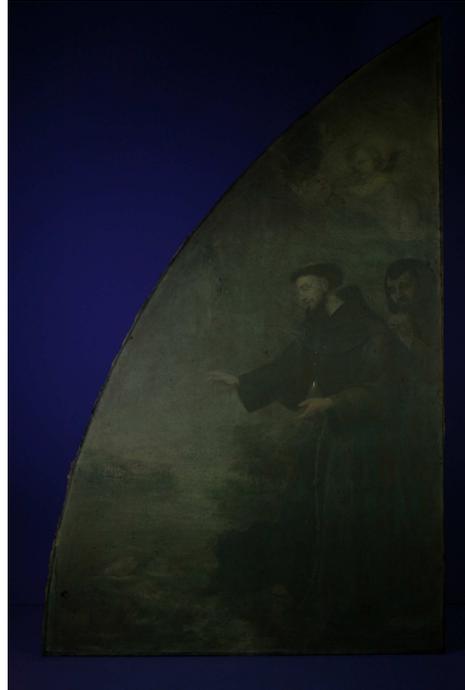
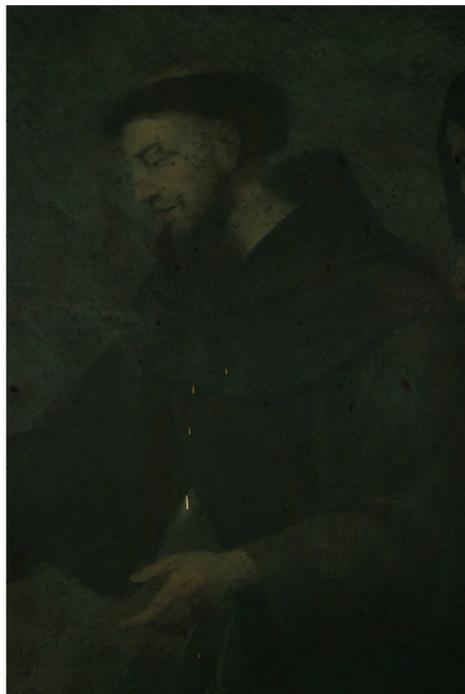
Figura 3.10

Presenta una capa de barniz de aspecto amarillento debido a su oxidación y algo blanquecina que fue aplicada con brochazos amplios y de forma circular, repartida por toda la superficie del cuadro (Figura 3.10).

-Gotas por salpicadura de pintura blanca en la zona mitad inferior, acusándose más en la figura del santo (Figura 3.10).

LUZ ULTRAVIOLETA
Capa de barniz.
Gotas de pintura.
Manchas.

- Limpieza de la superficie pictórica.
- Proceso de estucado de lagunas.
- Reintegración pictórica con acuarela y pigmentos al barniz.
- Aplicación de capa de protección de barniz.

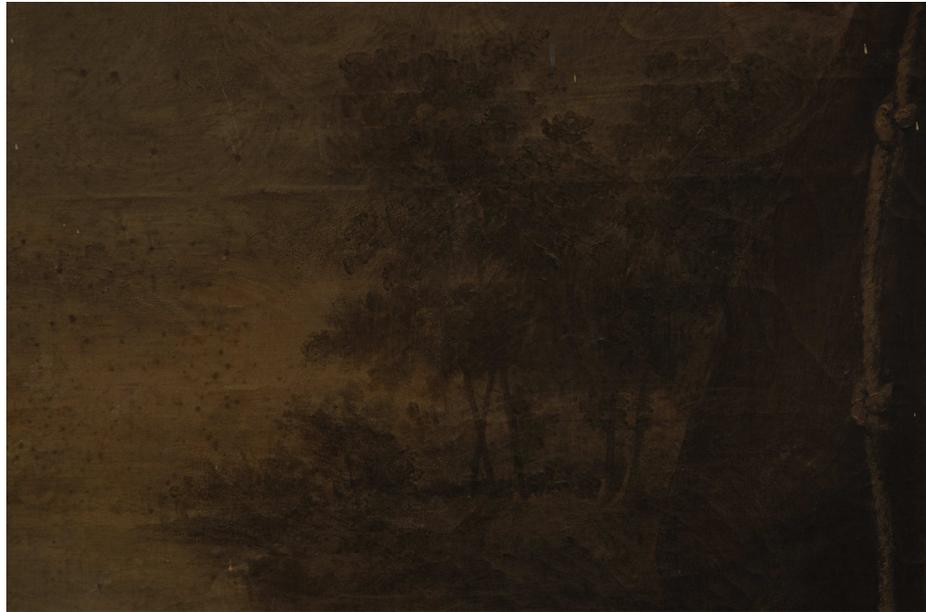
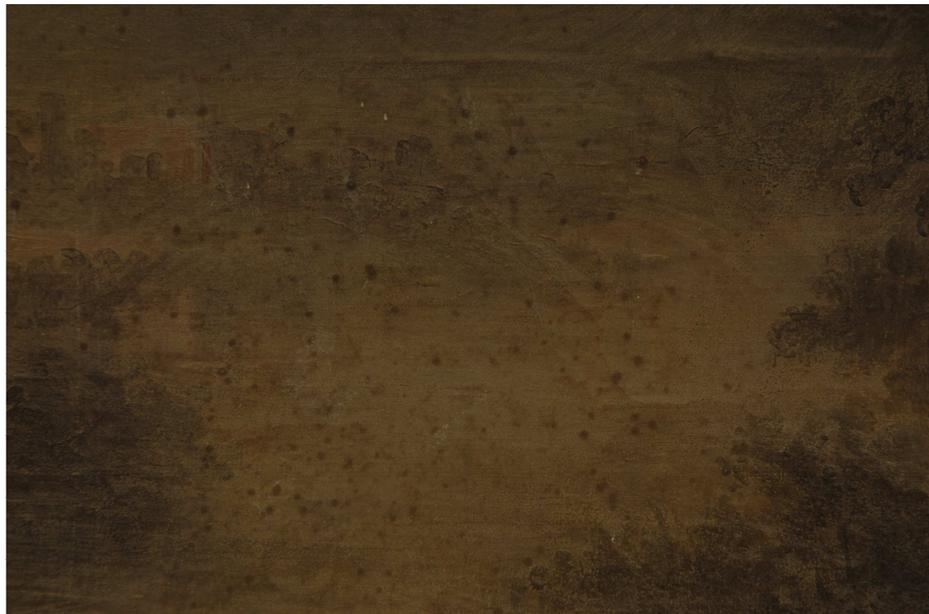
Figura 3.11

-Pequeñas manchas de color oscuro por toda la superficie del cuadro, de procedencia desconocida, se ha hecho un estudio microbiológico para ver si eran hongos o bacterias y ha dado negativo, están en la capa de barniz y se eliminan fácilmente con la limpieza de la superficie pictórica, probablemente sean

salpicaduras. Se observan a simple vista y en el estudio con ultravioleta (Figura 3.11).

PEQUEÑAS MANCHAS POR TODA LA SUPERFICIE

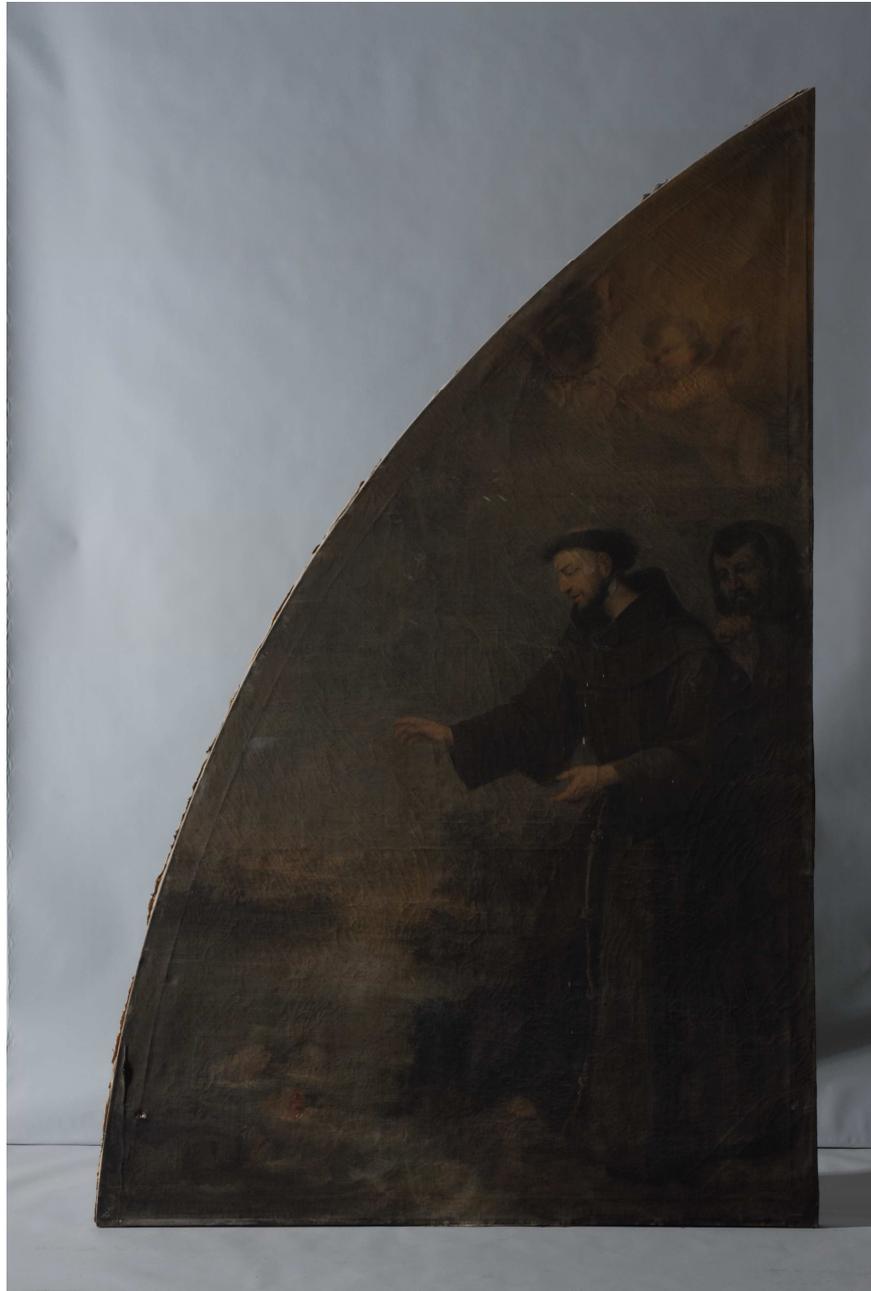
Figura 3.12

El único problema que se detecta es que tiene las aristas vivas y esto provoca que se marquen en el soporte y en la superficie pictórica (Figura 3.12).

- Marcas en el soporte producidas por las aristas del bastidor, más acusada en la zona curva (Figura 3.12).

-Presenta un cuarteado natural producido por las dilataciones y contracciones de la tela, según los cambios de temperatura y humedad, influyen en la preparación y película pictórica, ocasionando un cuarteado no muy acusado. El craquelado aparece con una inclinación radial, perpendicular al arco de uno de sus lados que le da la forma de luneto. Aparece más pronunciado y ligeramente levantados en algunas zonas sobre todo en el ángulo superior y en la mitad inferior derecha del cuadro . (Figura 3.12) y (Figura 3.13).

ANVERSO CON LUZ RASANTE
Craquelados.
Marcas del bastidor.
Rotos.

- Eliminación de polvo y suciedad superficial y acumulada.
- Limpieza del bastidor.
- Desbaste de las aristas del bastidor.
- Repaso y afianzamiento de las cogidas del soporte al bastidor.

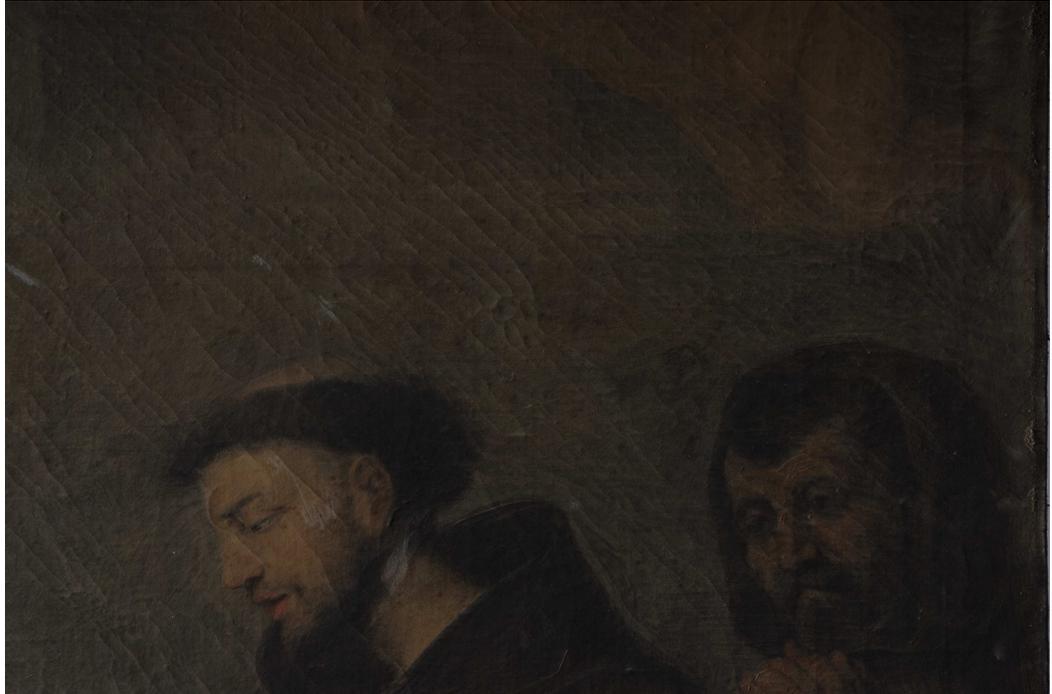
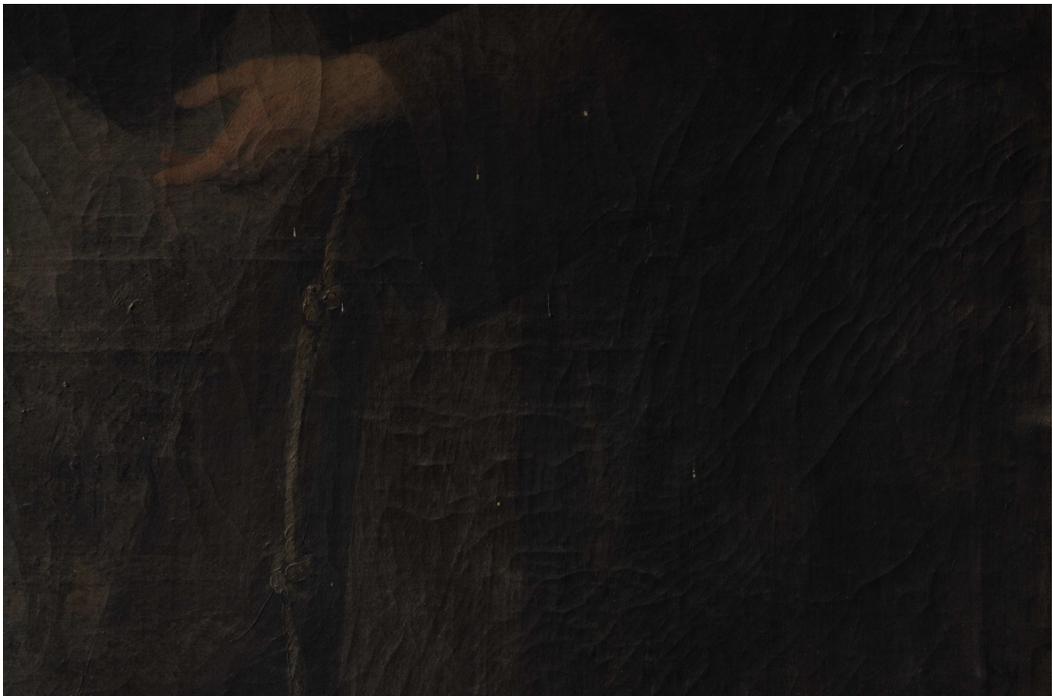
Figura 3.13

CRAQUELADOS
