MEMORIA FINAL DE INTERVENCIÓN  
EXVOTO DE PEDRO LOPEZ DE RIOBO. Anónimo S.XVIII  
Palacio de San Telmo  
Sevilla

Septiembre 2006

MEMORIA FINAL DE INTERVENCIÓN.  
**"EXVOTO DE PEDRO LÓPEZ DE RIOBO**

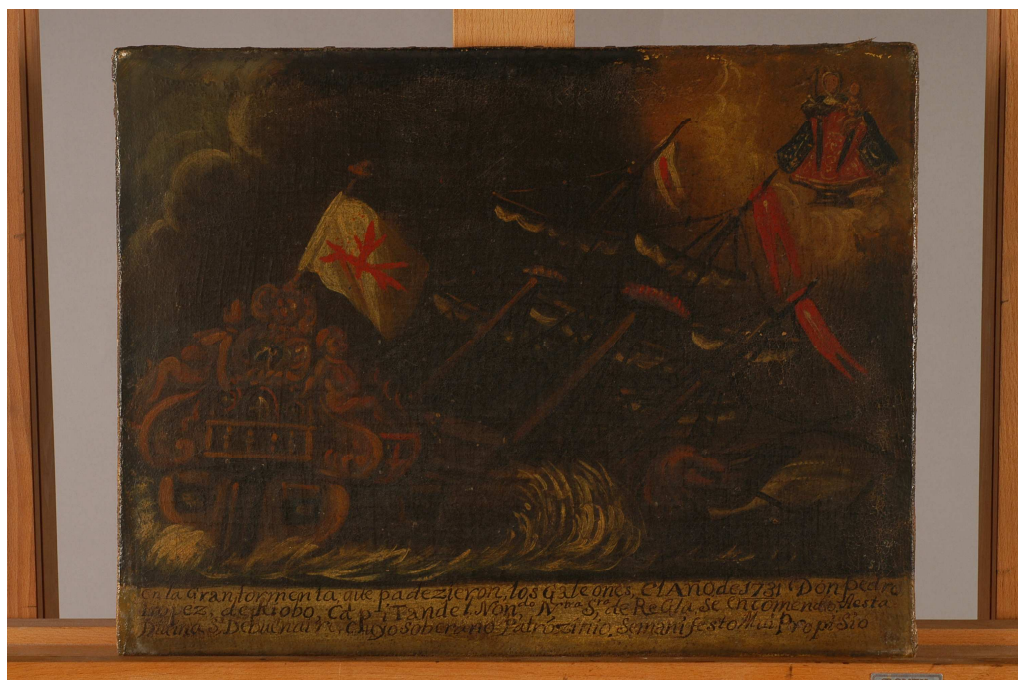
Oxidación del barniz,  
repintes, deformaciones.

Se aprecian gran cantidad de repintes por toda la superficie, así como estucos desbordantes que ocultan parte del original; rayaduras en la zona central. Gran cantidad de desgastes, por intervenciones anteriores.

Se observa un oscurecimiento generalizado por toda la superficie de la obra debido a la oxidación del barniz de protección. Esta capa de barniz es muy gruesa. La oxidación, unida a la acumulación de polvo y suciedad generalizada, desvirtúa la correcta visualización de la obra.

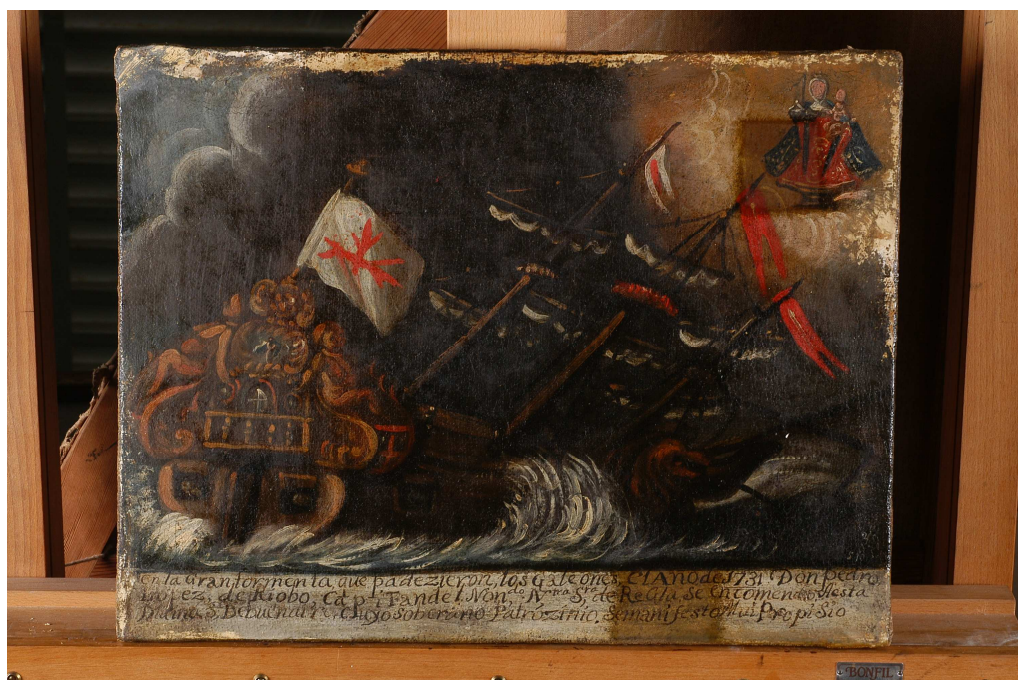
Testigos de suciedad, estucos  
antiguos y desbordantes.

Una vez finalizada la limpieza del barniz y de los repintes se procedió a eliminar mecánicamente los estucos que rebasaban el original y lo cubrían parcialmente. La reintegración cromática de los estucos se hará primero con acuarela y después con pigmentos al barniz, una vez barnizado el cuadro a brocha.

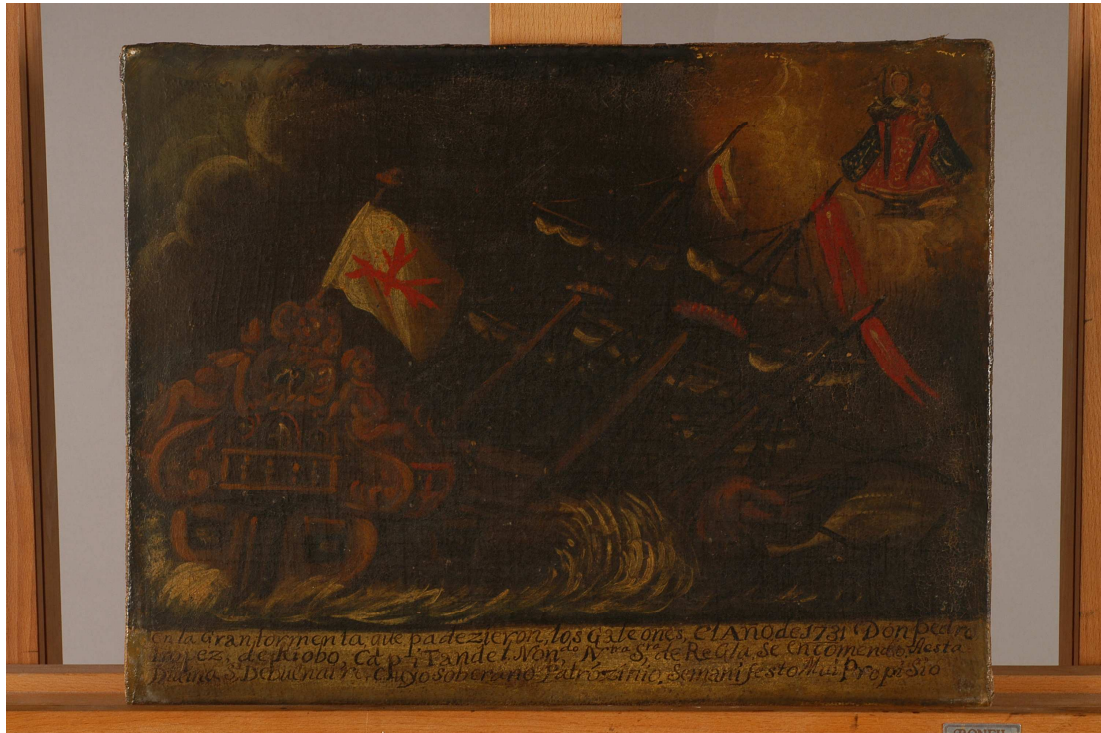
Oxidación del barniz, repintes,  
deformaciones

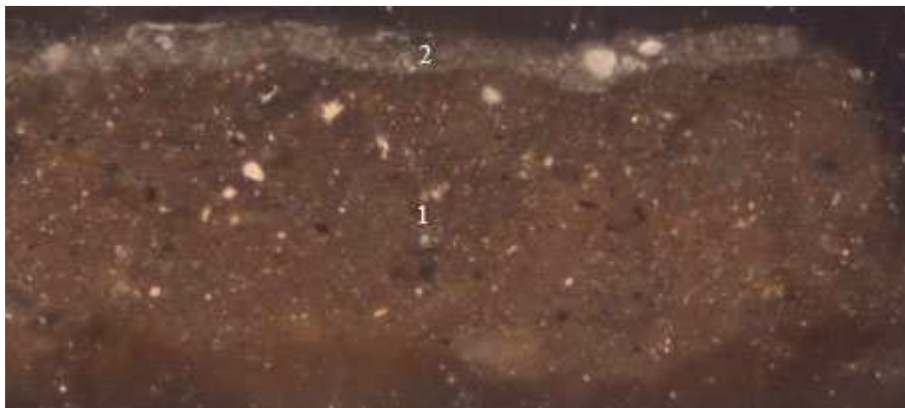
Figura III.2.2. Microfotografía obtenida al microscopio óptico con luz reflejada.

1) Capa preparatoria de color pardo, con granos negros y marrones. Tiene un espesor superior a 215  $\mu\text{m}$  y está constituida por tierras con granos de cuarzo y granos de calcita.

2) Capa de color gris con granos blancos. Su espesor está comprendido entre 15 y 25  $\mu\text{m}$ . Está compuesta por blanco de plomo con granos de calcita.
