**INFORME DIAGNÓSTICO Y PROPUESTA DE
INTERVENCIÓN**

Exvoto de Pedro López de Riobo. Anónimo

*SEVILLA
MARZO.2006*

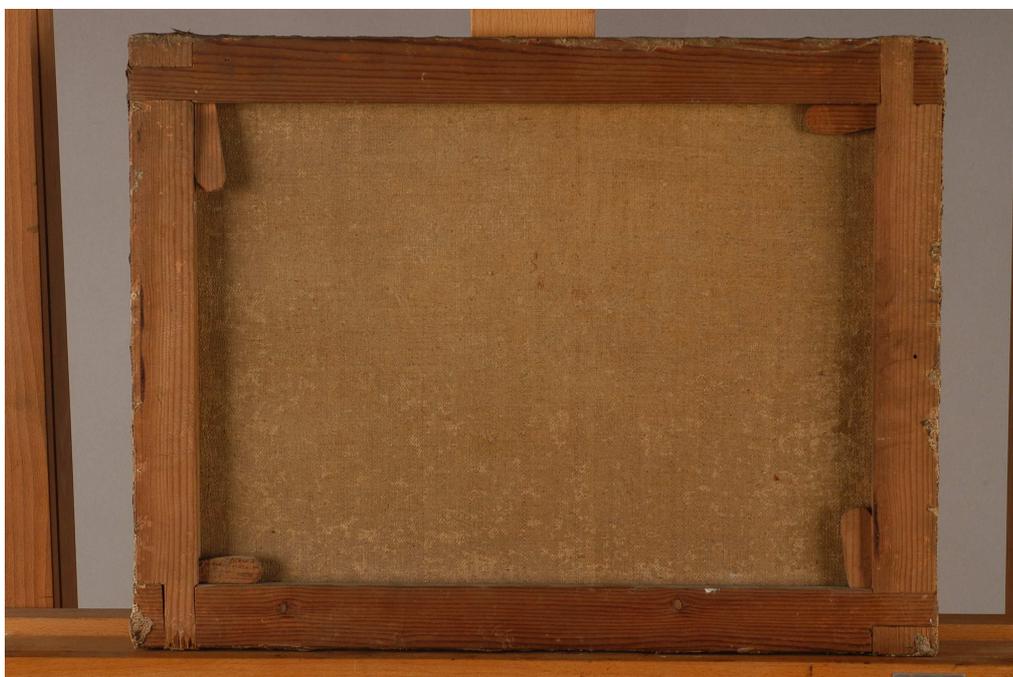
FIG.1

El bastidor se encuentra en buen estado de conservación. Tiene un ataque de xilófago en el larguero izquierdo. Tiene sistema de expansión.

REVERSO. SISTEMA DE EXPANSIÓN

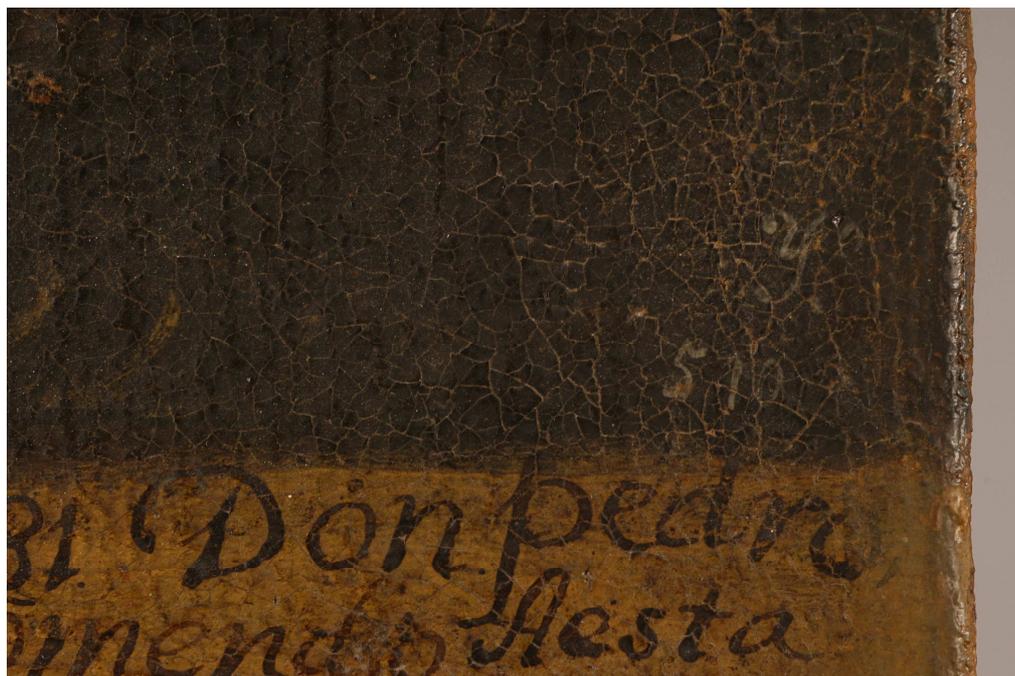
FIG.2

INSCRIPCIONES Y REPINTES.

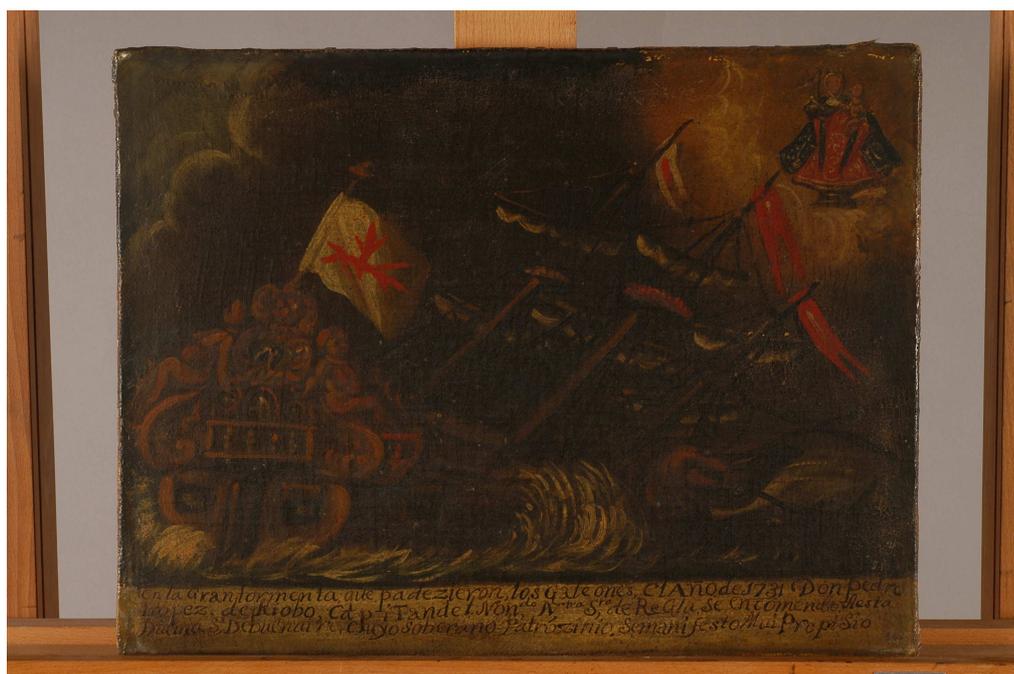
FIG.3

3.3. Película pictórica: Oscurecimiento generalizado. Suciedad superficial; Estucos desbordantes; repintes; restos de cera y de pan de oro en la zona superior derecha. Se denota en la pintura un exceso de planchado, lo que ha producido que la tela original se marque en la pintura. Hay pequeñas rayaduras en la zona central y gran cantidad de desgastes. Finalmente, se denotan pequeñas pérdidas de policromía.

OSCURECIMIENTO GENERALIZADO.

Se va a eliminar la suciedad superficial, tanto del anverso como del reverso. Limpieza del bastidor y protección de los clavos. En el anverso, eliminación de los barnices alterados y de los estucos desbordantes, así como de los repintes existentes, previo test de solubilidad; una vez descargado de irregularidades, se efectuará una fijación parcial en zonas con peligro de desprendimiento. Posteriormente, se reintegrará en soporte mediante los estucos adecuados; finalmente, se reintegrarán cromáticamente las lagunas mediante pigmentos inalterables, acuosos y reversibles, en este caso, acuarela. Protección final mediante los barnices adecuados. Retoques con pigmentos al barniz.
