MEMORIA FINAL DE INTERVENCIÓN

“SANTA ISABEL DE HUNGRÍA”.

ANTONIO CABRAL BEJARANO

Noviembre 2007

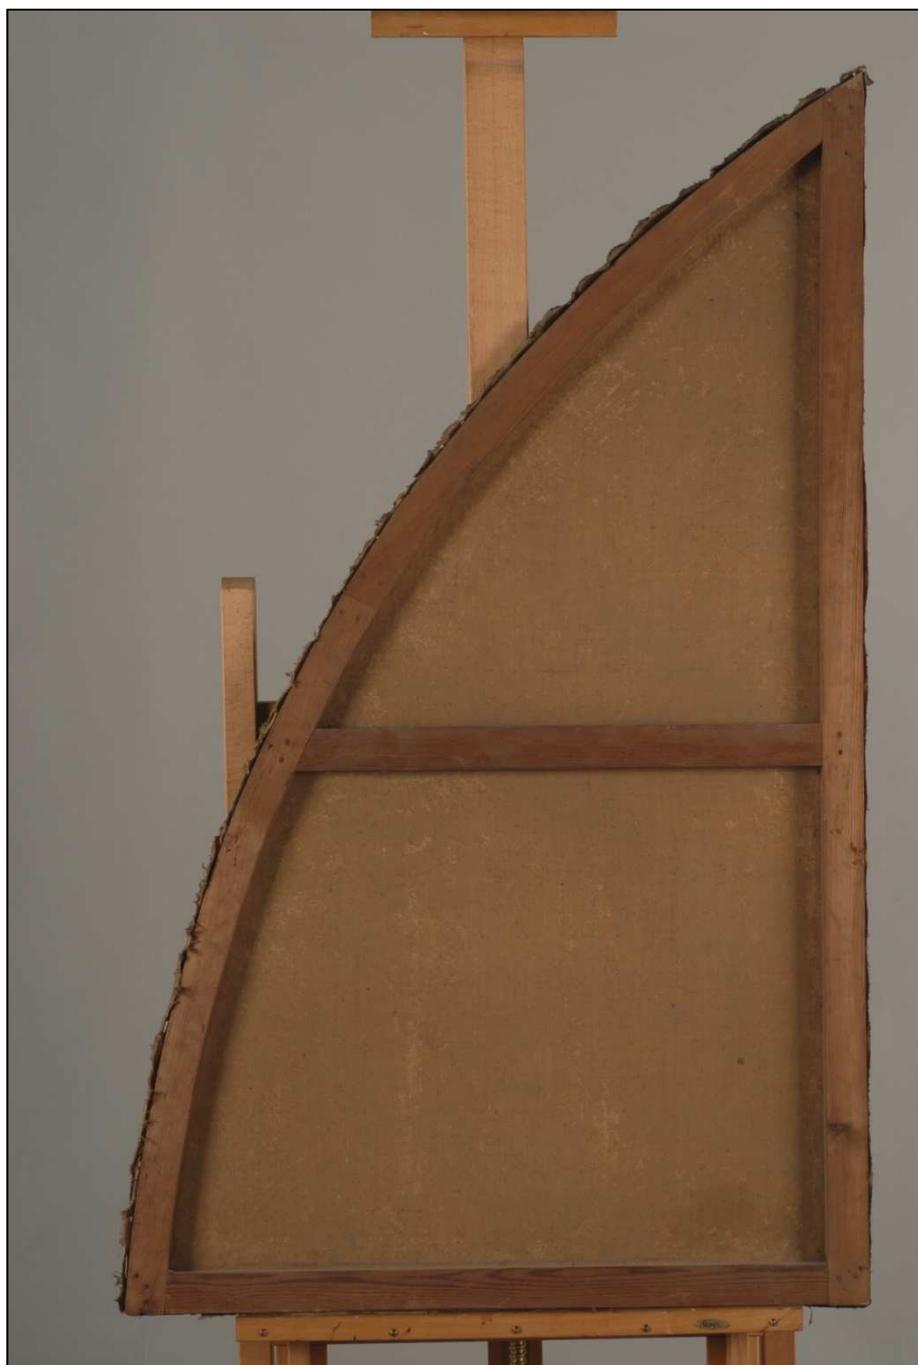
Figura II.3

Reverso del soporte y bastidor.

Aunque morfológicamente el bastidor no reunía todos los aspectos requeridos en un bastidor (biselado de aristas y sistema de expansión), en la decisión de su reutilización ha primado la circunstancia anterior y su adecuado nivel de preservación por encima de dichas deficiencias.

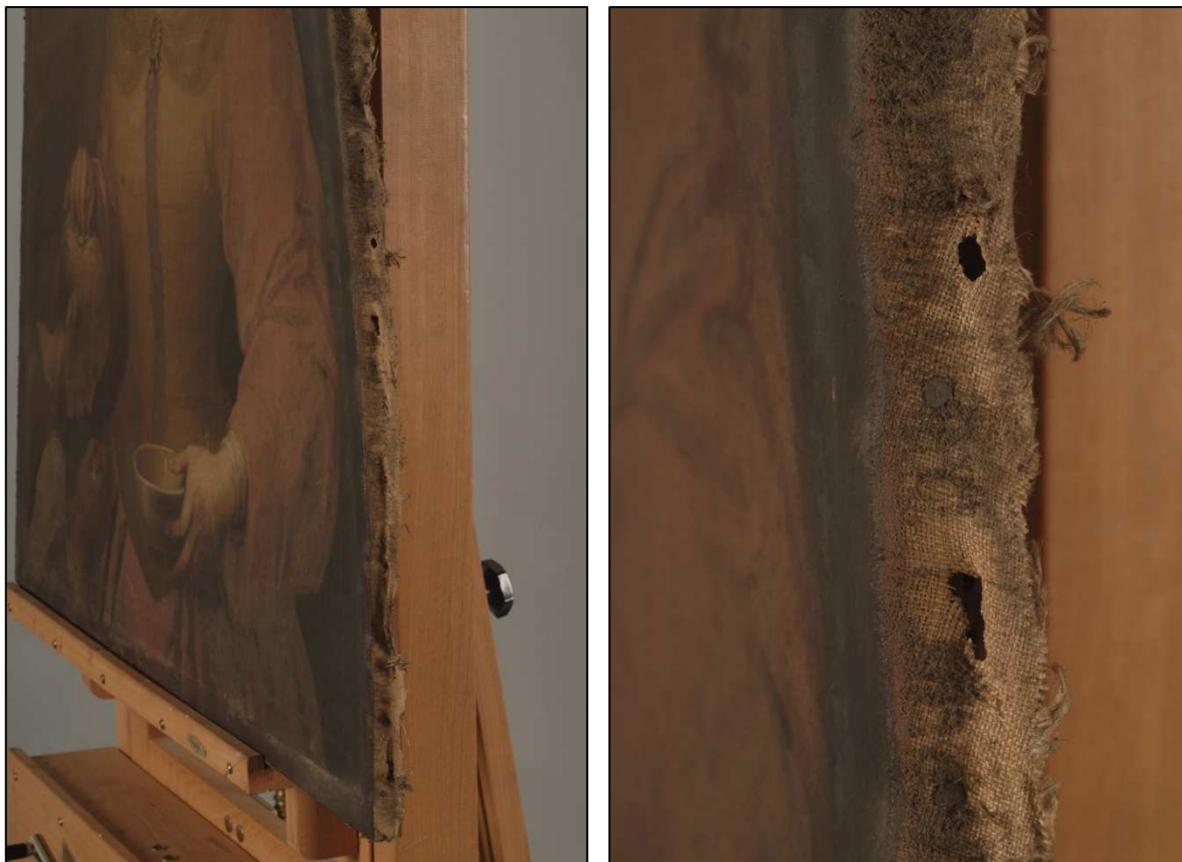
Figura II.5

El soporte conserva su integridad. Las pérdidas se reducen a los pequeños **orificios o roturas** en el borde curvo que proceden de antiguas puntillas desclavadas. Los demás márgenes permanecen completos.

Margen curvo del soporte y detalle: tela perforada por clavos, deshilachamientos y suciedad depositada.

Además, con el objeto de ocultar los extremos deshilachados e irregulares y para evitar mutilar el soporte si se optaba por recortarlos, se ha preferido realizar una doblez por su línea perimetral con ayuda de un ligero planchado, remetiéndolo de este modo el borde deteriorado de la tela.

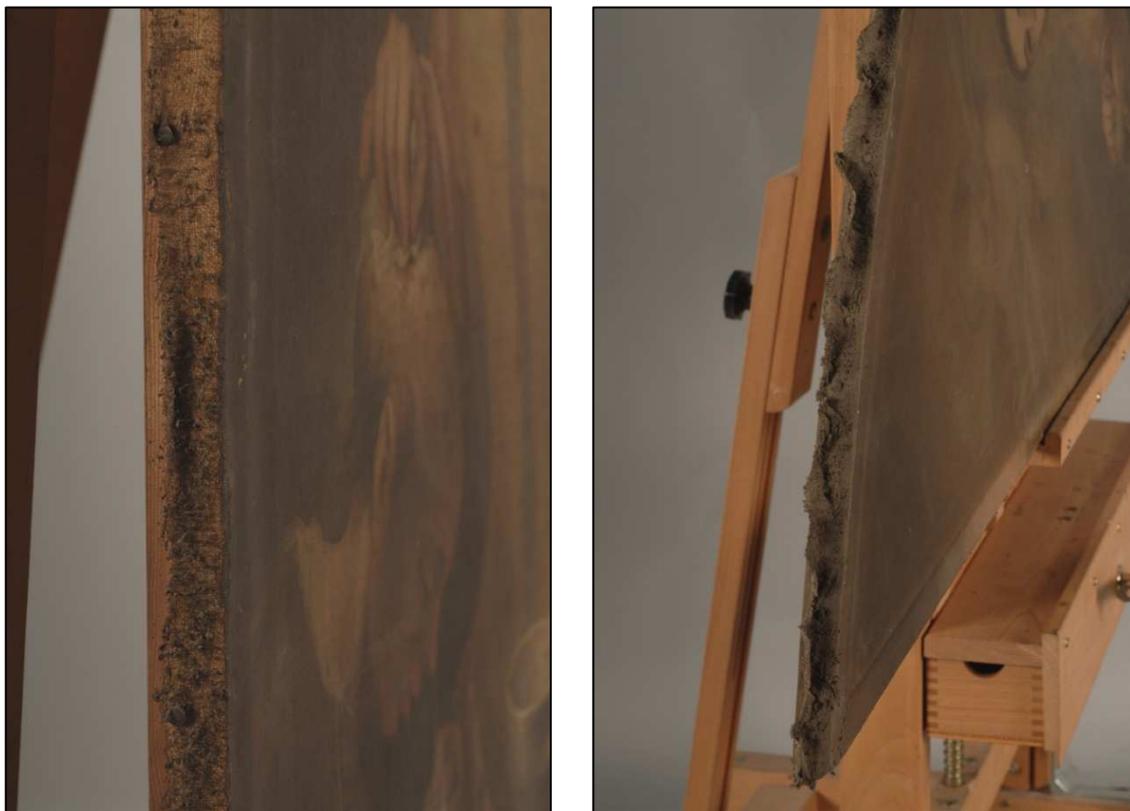
Figura II.6

Detalles del borde recto y curvo del soporte: guirnaldas de tensión en el primero y deformaciones en el segundo. Suciedad acumulada.

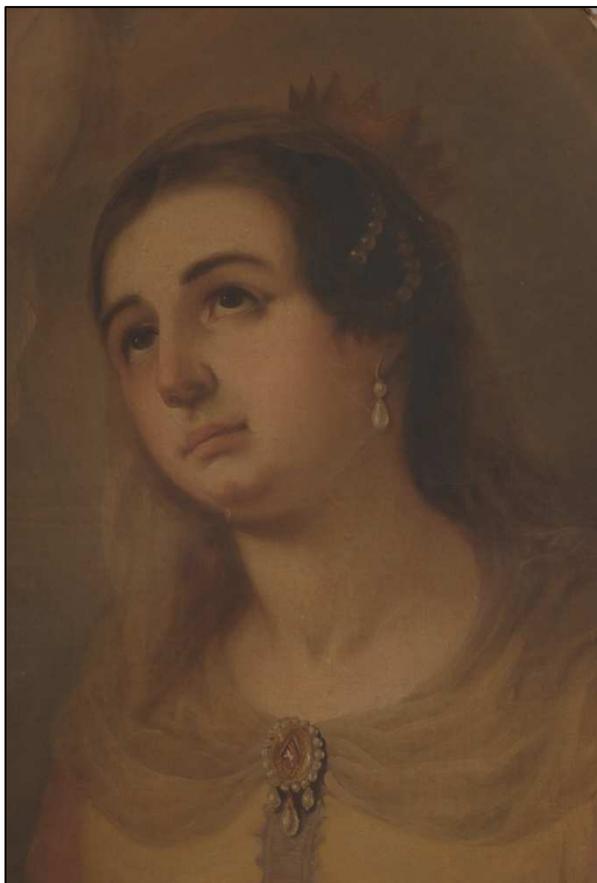
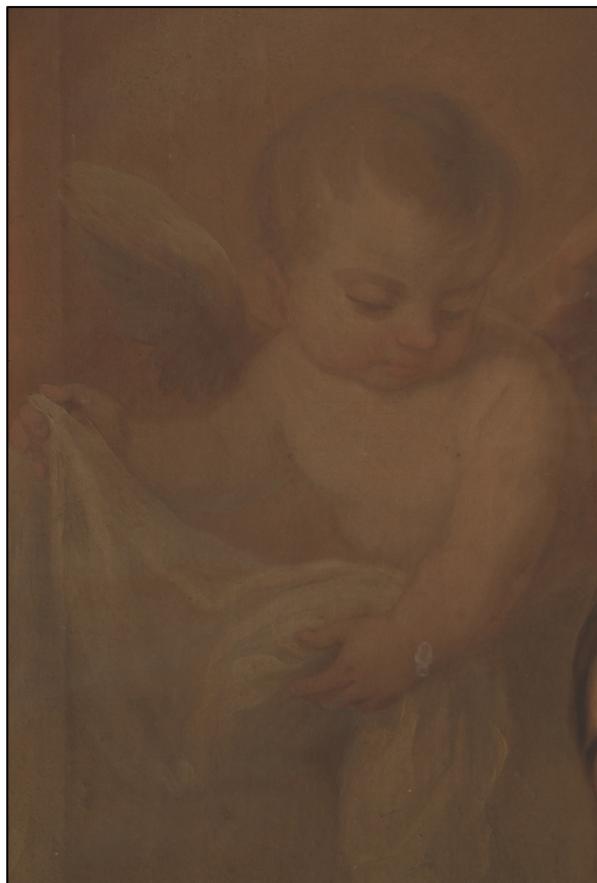
Figura II.8

El rostro (fig.II.8.) y las manos (fig.II.9.) aparecen más trabajados que el resto, con pinceladas poco marcadas y más difuminadas, para conseguir definir y perfilar mejor los rasgos. Destaca el detalle y minuciosidad con la que se representa la joya que adorna el vestido.

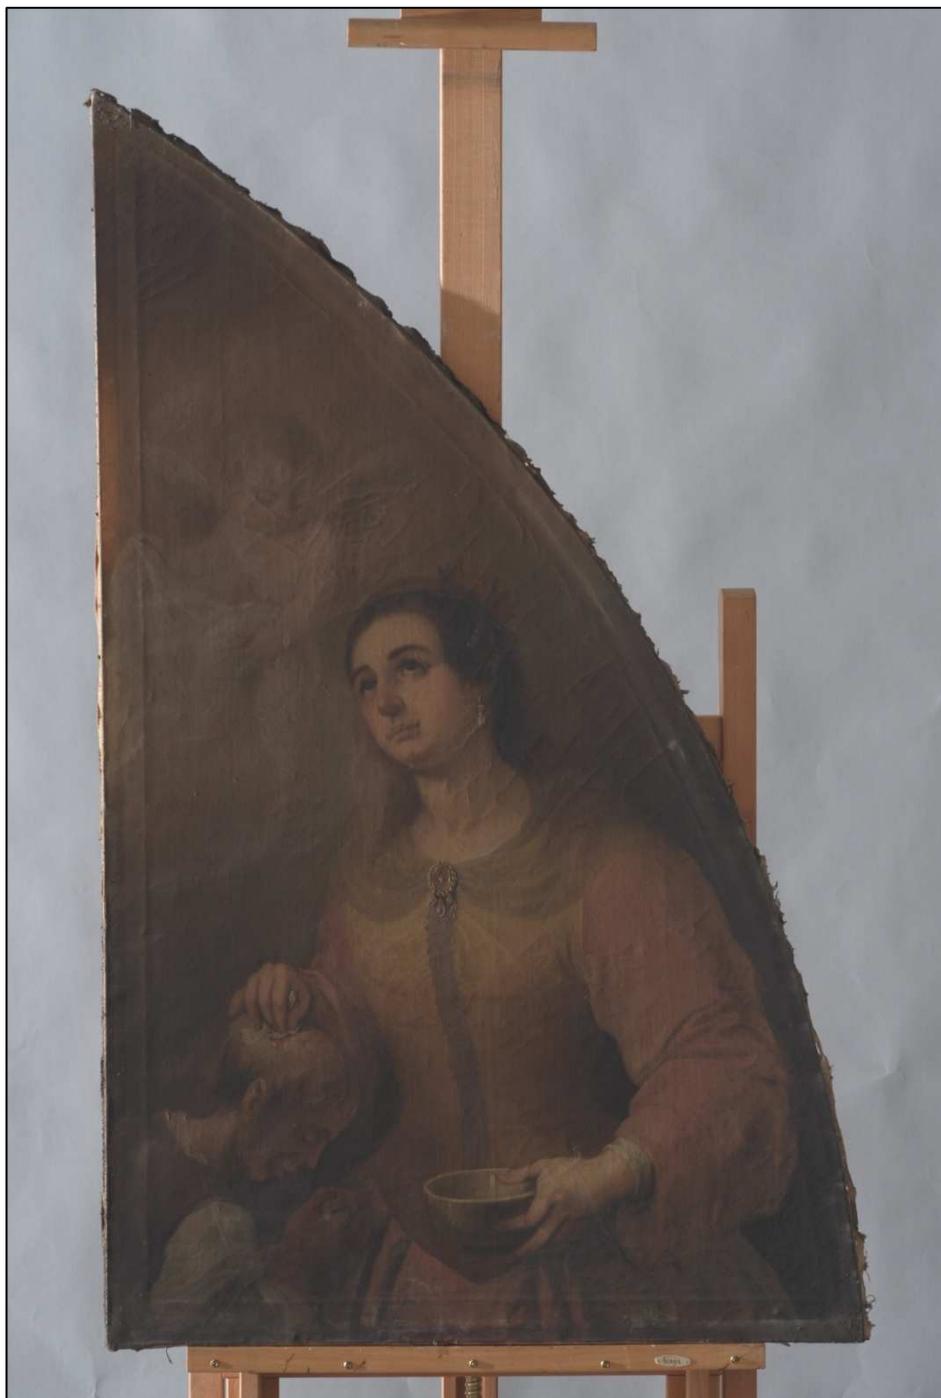
Figura II.10

Foto con luz rasante que resalta las deformaciones del soporte: marcas de las aristas del bastidor y líneas de cuarteado.

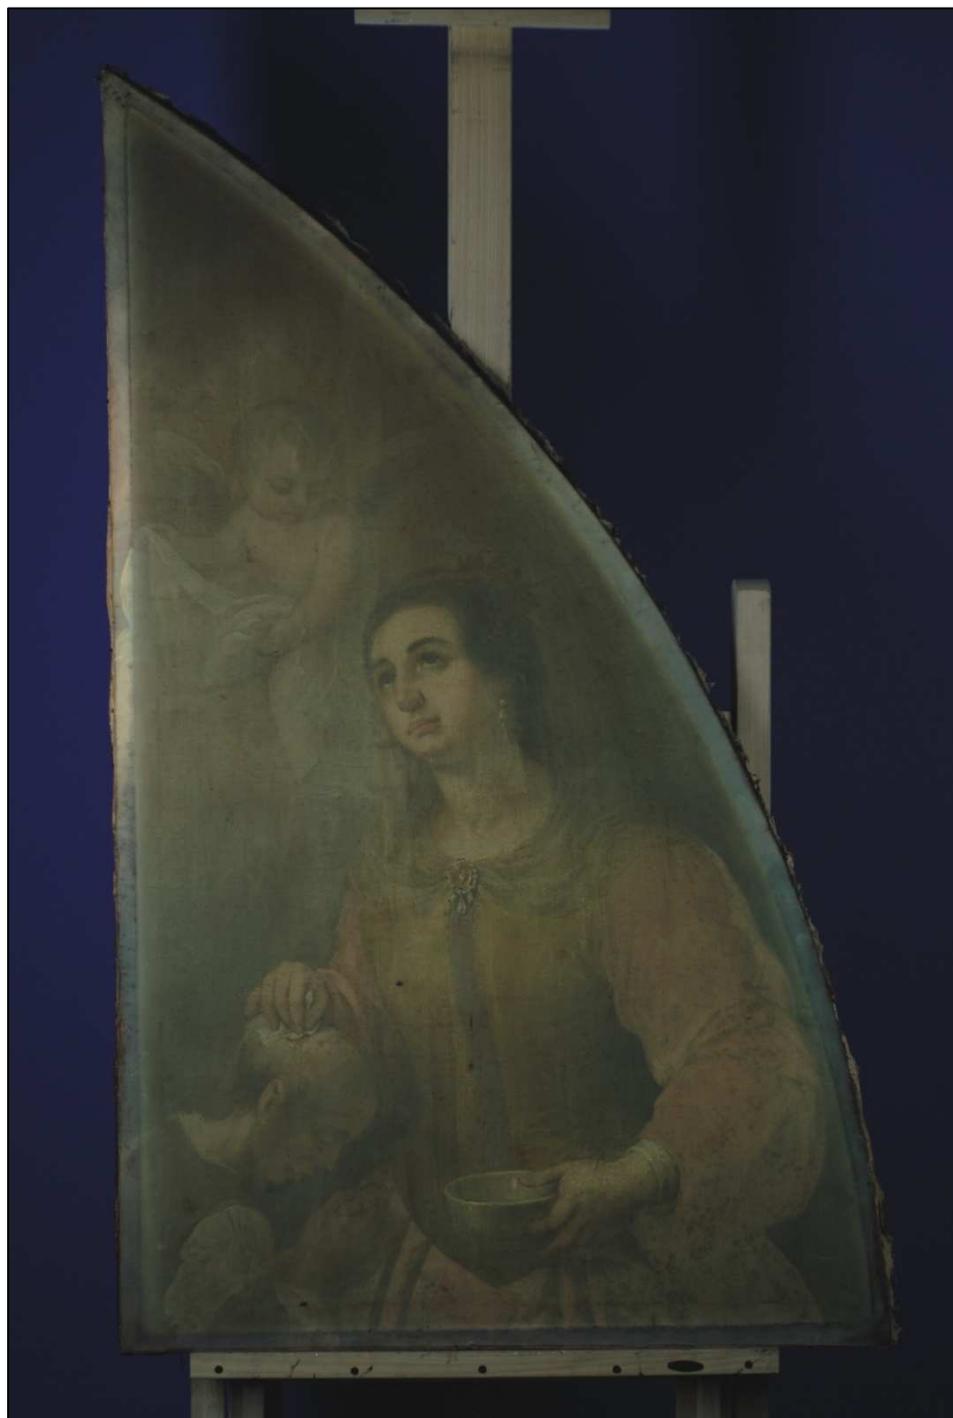
Figura II.11

Foto con luz ultravioleta que constata la falta de repintes.

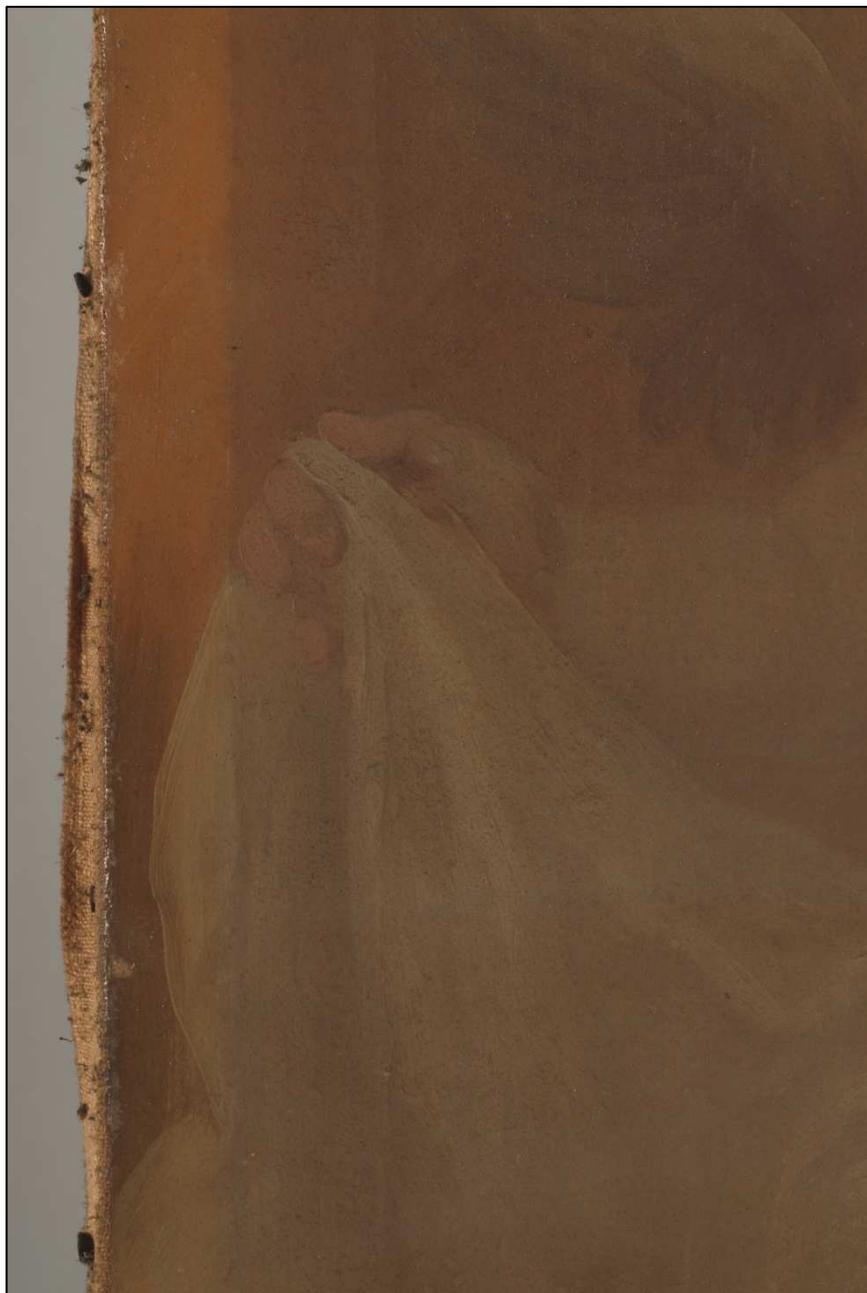
Figura II.12

Detalle de la zona oculta por el marco: el barniz se conserva inalterable.

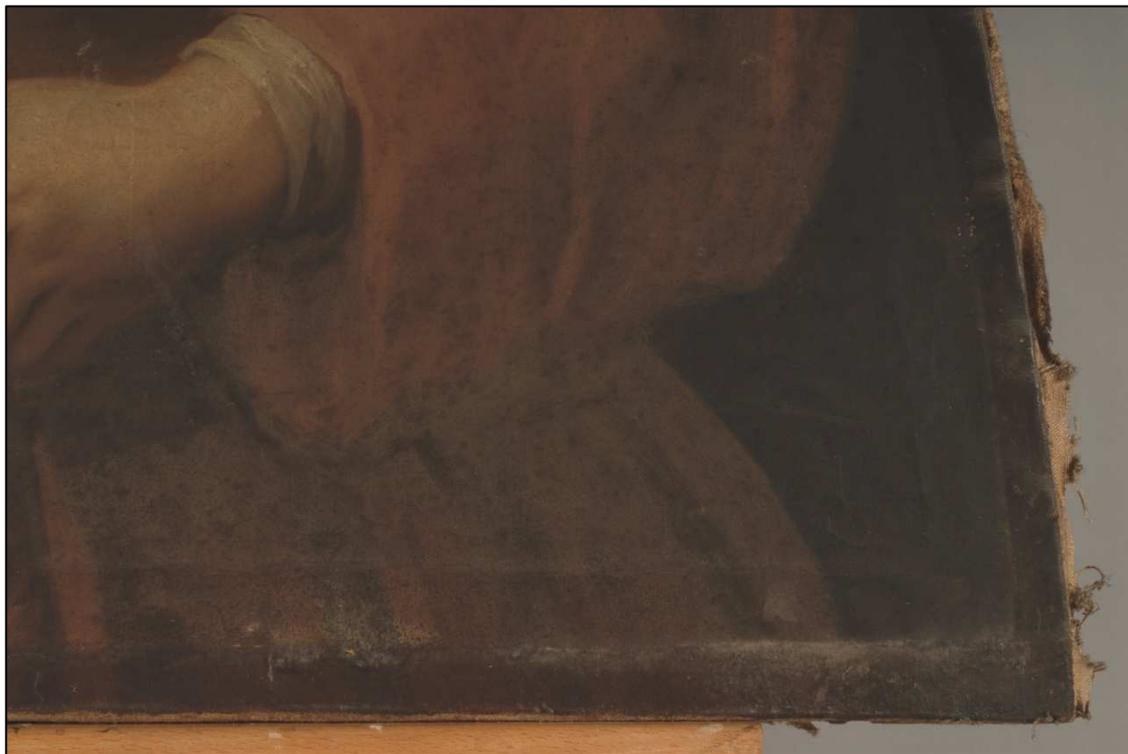
Figura II.13

Por otro lado, la alteración sufrida por el barniz en la zona del vestido parece deberse más a la aplicación de alguna sustancia que a la degradación experimentada por la exposición a los agentes externos. Adopta la apariencia de un estrato blanquecino y granuloso, visualizándose los cercos de la posible aplicación bajo el límite del color alterado (fig.II.13).

Degradación sufrida por el barniz en la zona del vestido, y retención de polvo entre el marco y la pintura.

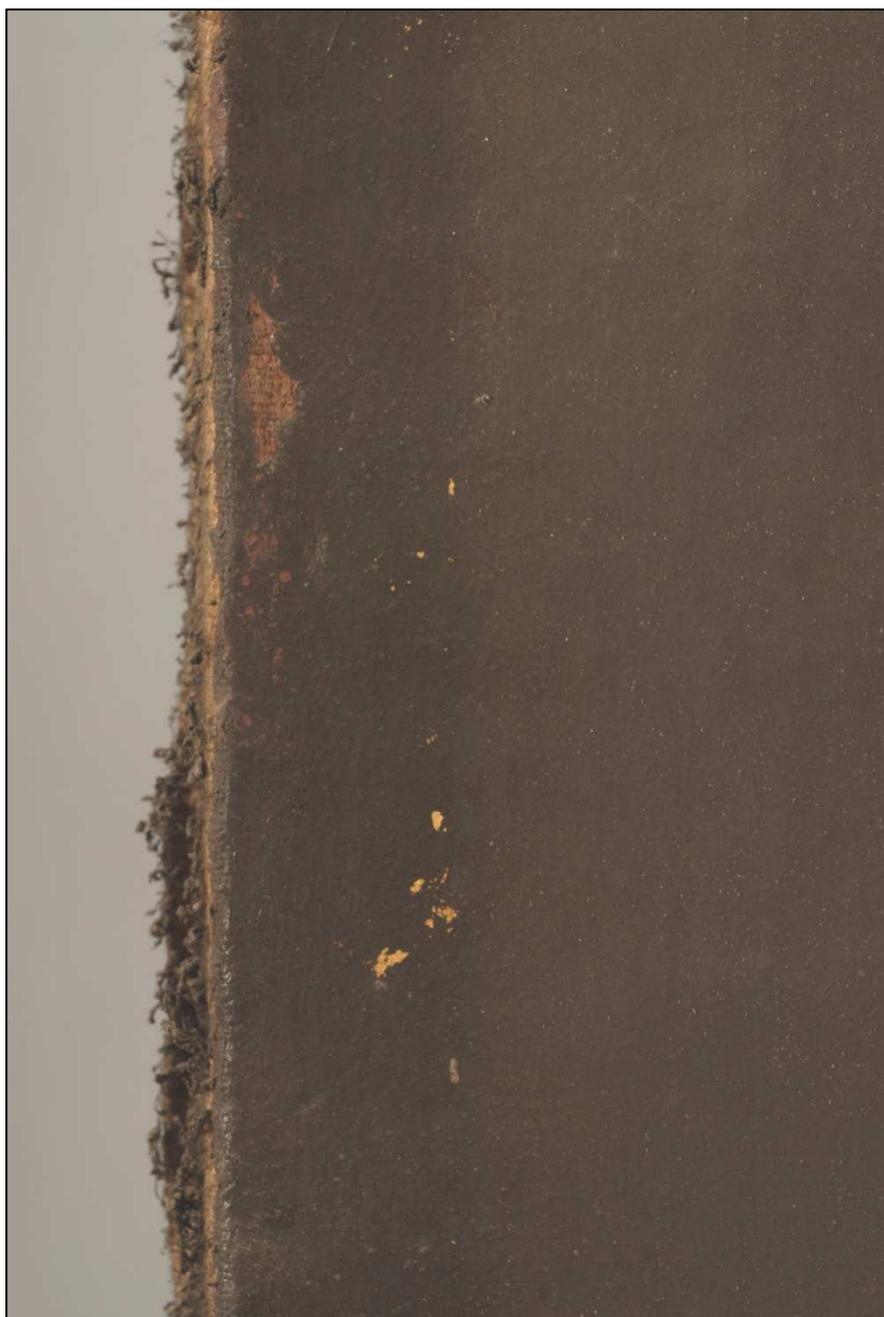
Figura II.14

Detalle del margen izquierdo con desprendimiento de imprimación y capa pictórica y adhesión de partículas de dorado, producidos ambos deterioros por contacto con el marco.

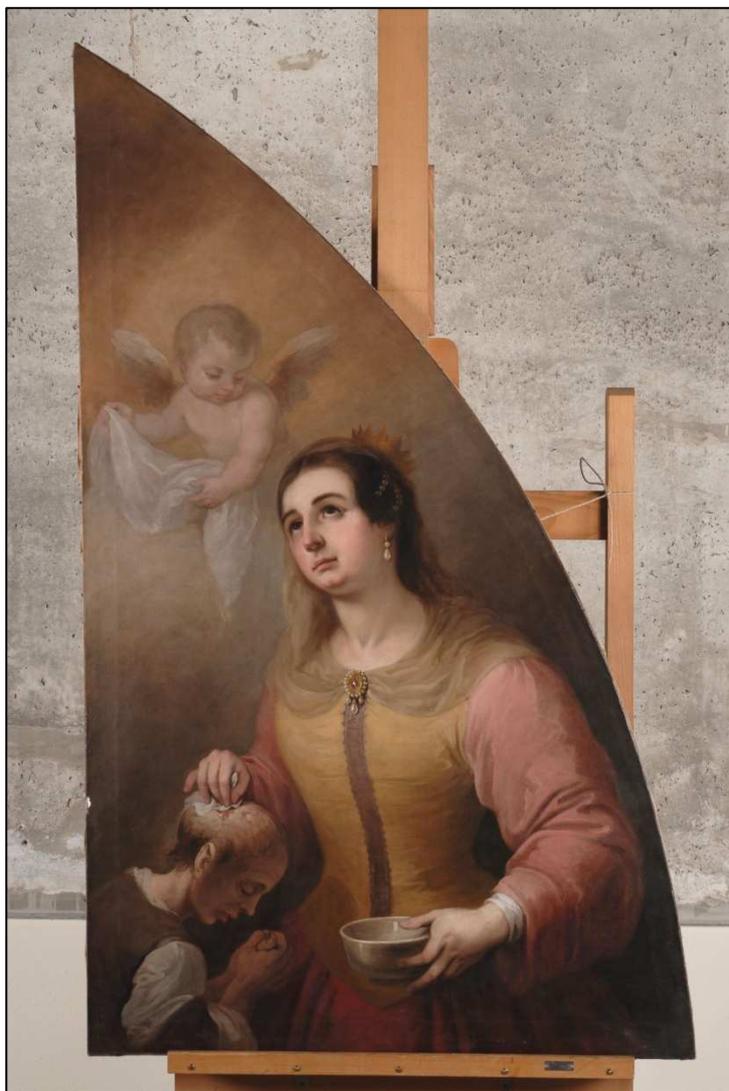
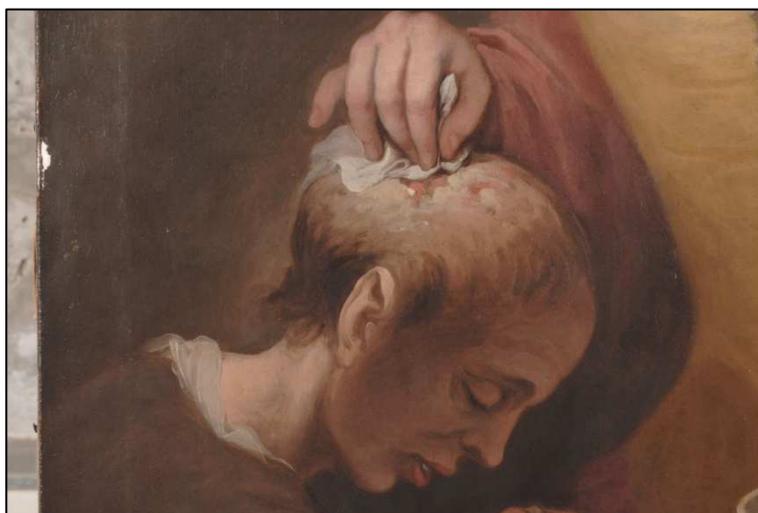
Figura II.22

Finalización de la limpieza y detalle del estucado.
