**INFORME DIAGNÓSTICO Y PROPUESTA  
DE INTERVENCIÓN**

**"SANTA ISABEL DE HUNGRÍA".**

**ANTONIO CABRAL BEJARANO**

*Agosto 2007*

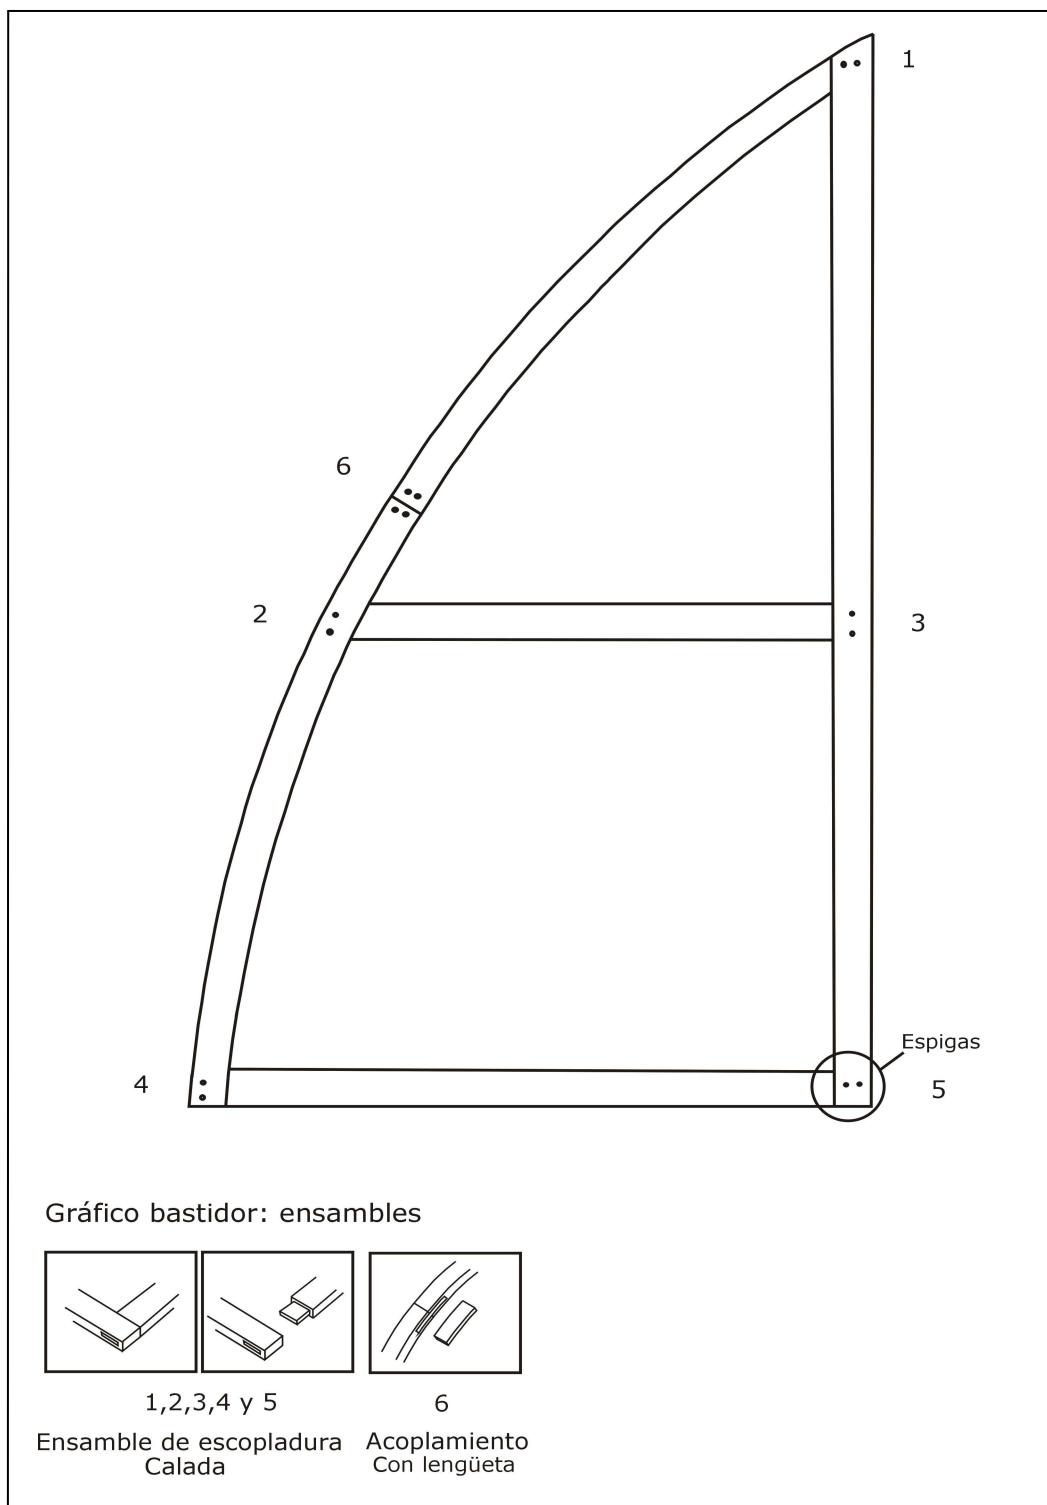
**Figura 3.2**

Muestra un **tipo de ensamble** habitual en la construcción de bastidores: el llamado de caja y espiga. En este caso adopta la variante de escopladura calada: el contrahilo de la espiga asoma por el canto de los largueros (fig.3.2.).

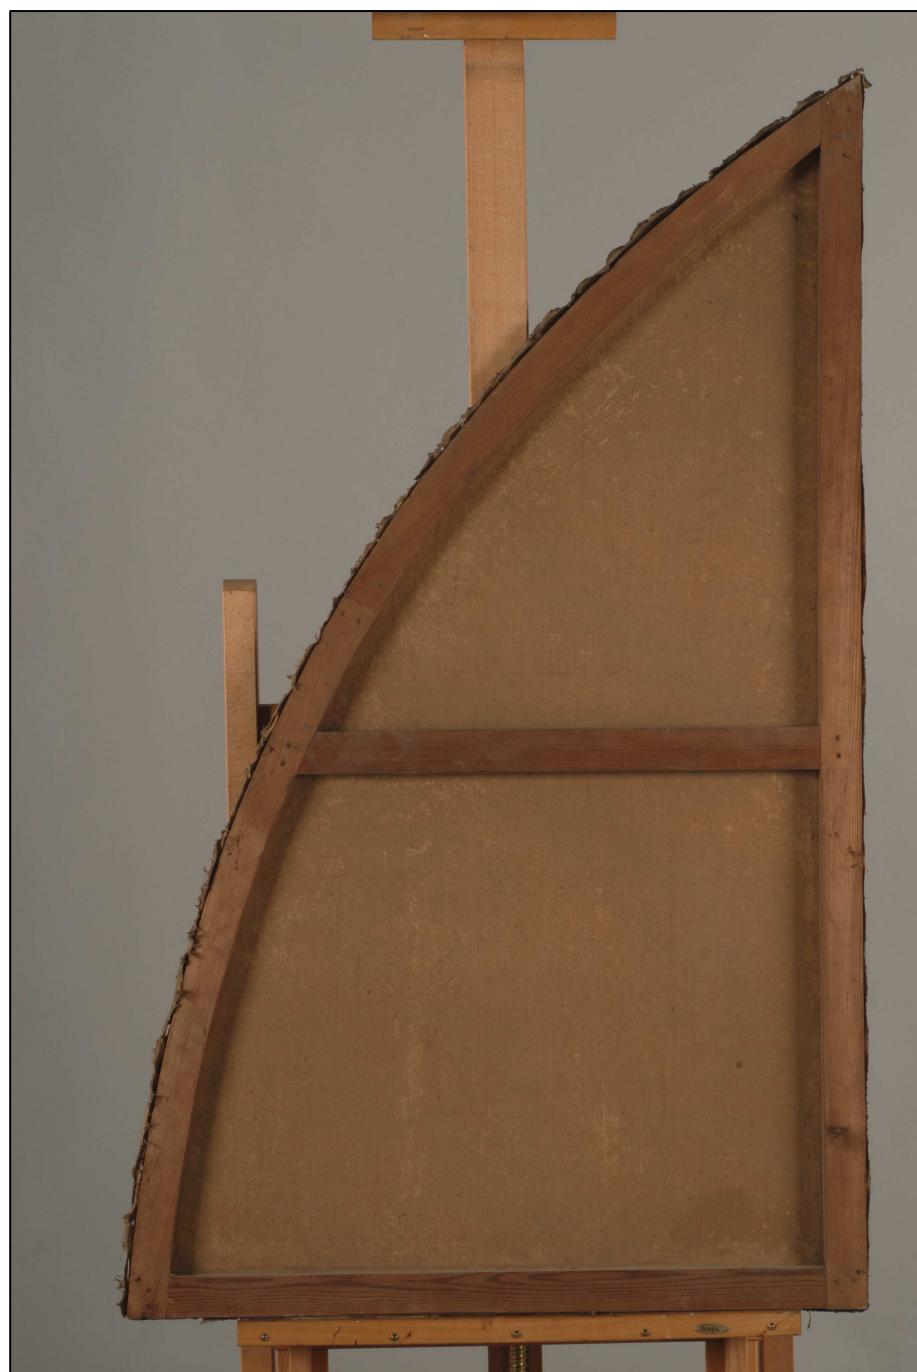
**Figura 3.3**

Como sistema de fijación adicional de los ensambles se introducen perpendicularmente en ellos, espigas de madera de 3-4 mm de diámetro. Se sitúan dos en cada uno alineadas en vertical u horizontal de forma arbitraria (fig.3.3.).

Reverso del soporte y bastidor.

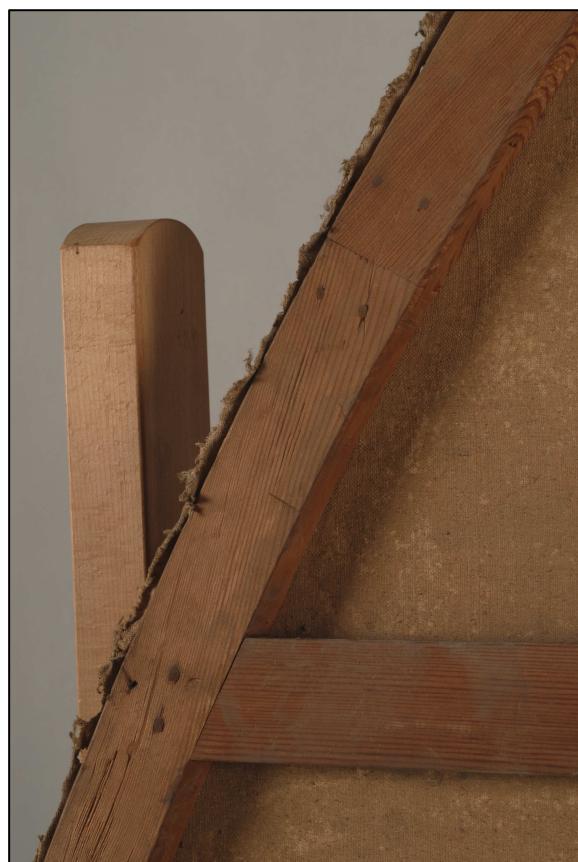
**Figura 3.4**

El lateral curvo está constituido por la unión de dos piezas, cuyo ensamblaje se sitúa en la mitad superior. El acoplamiento entre ambos se realiza mediante la introducción de una falsa lengüeta de 14 x 0,7 cm., visible en ambos cantos (fig.3.4.).

Detalle del ensamble del travesaño de caja y espiga con escopladura abierta, espigas, y acoplamiento del larguero curvo con lengüeta.

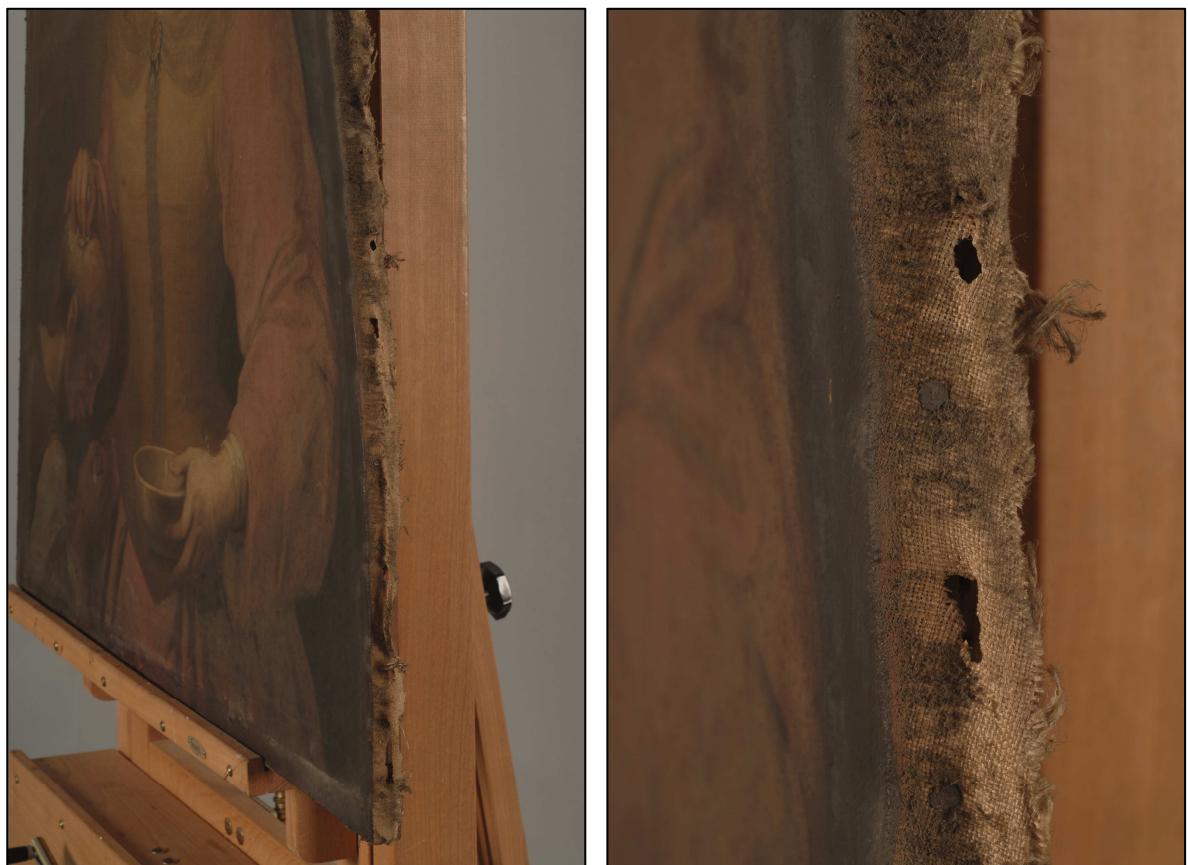
**Figura 3.5**

En el lateral curvo el borde aparece ondulado y deformado, desflecado por sus extremos.

Existen algunos desgarros de la tela en la zona circundante a ciertos clavos donde la tela se ha desprendido (fig. 3.5).

Parece haber sido retensado el soporte por este lateral: existe una doble hilera de clavos, perteneciendo los desgarros al primer montaje.

Margen curvo del soporte y detalle: tela perforada por clavos, deshilachamientos y suciedad depositada.

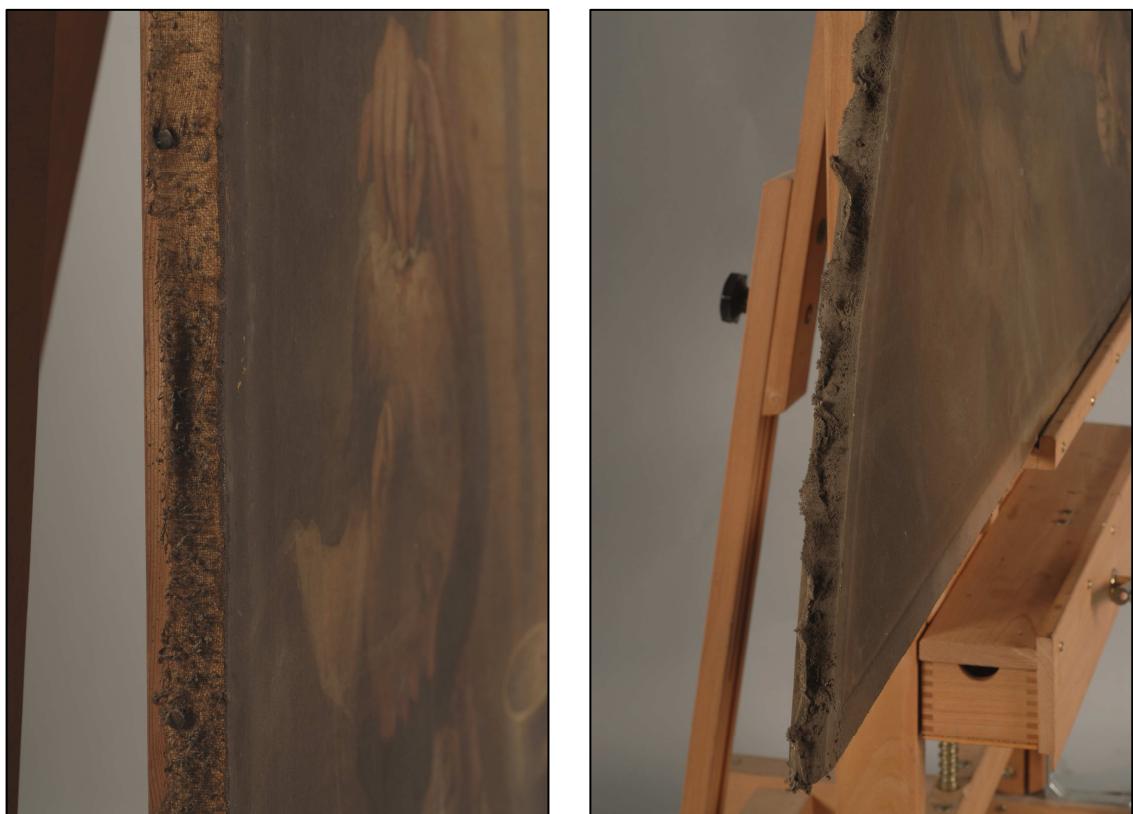
**Figura 3.6**

La **disposición** de la tela sigue el esquema ordinario en el que la longitud corresponde a la urdimbre y el ancho a la trama. El orillo del tejido se visualiza en el lateral recto izquierdo (fig.3.6.).

Los extremos de este margen curvo y los del inferior son muy irregulares, apareciendo deshilachados y en el caso del primero incluso ondulados y despegados del bastidor (fig.3.6.). Esto se debe a que la adaptación de la tela al contorno curvo hace que el corte se haya realizado aquí de forma oblicua al sentido del ligamento, lo que origina cierta expansión en el tejido.

El estado de los **márgenes** del soporte que doblan sobre el bastidor se presenta desigual. El borde izquierdo recto manifiesta de forma acusada las "guirnaldas de tensión". Esta patología puede considerarse habitual al formar parte del proceso de preparación del lienzo. Su formación se debe a un encogimiento de la tela una vez montada en el bastidor, tras humedecerse por la aplicación de la cola aislante.

Como resultado, en los espacios entre los puntos de sujeción, la tela se retrae y ondula. Alrededor de las puntillas la tensión ha provocado incluso algunos desgarros.

Detalles del borde recto y curvo del soporte: guirnaldas de tensión en el primero y deformaciones en el segundo. Suciedad acumulada.

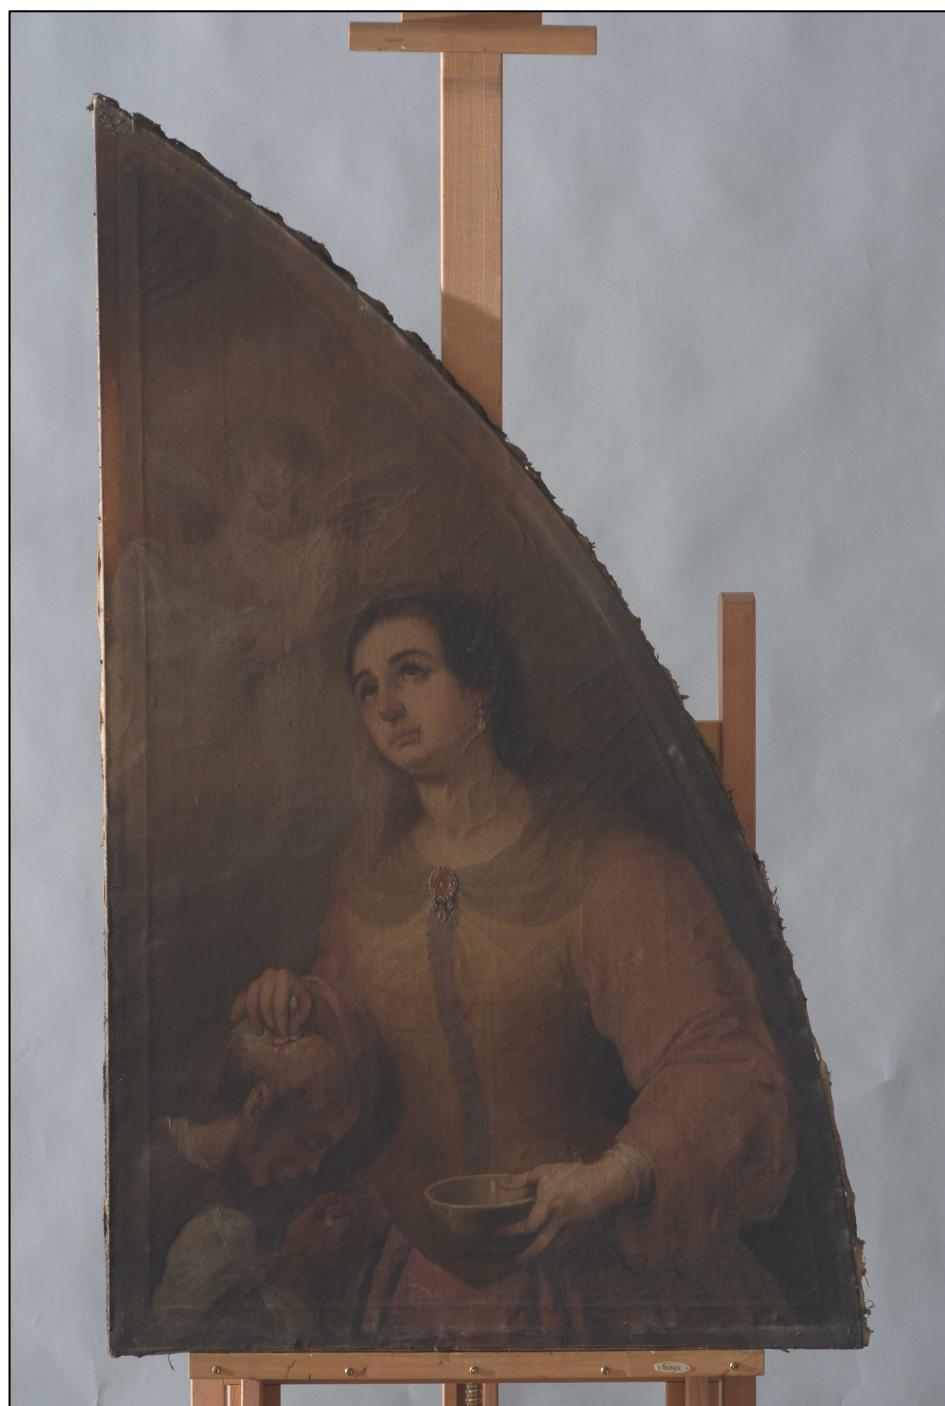
**Figura 3.10**

El grado de **tensado** de la tela es aceptable y mantiene en general su planitud original, tan sólo son reseñables unos leves abolsamientos oblicuos muy poco marcados.

El estudio con luz rasante ha puesto de manifiesto estas mínimas **deformaciones**, sólo advertidas con luz normal en el primer examen visual por el polvo depositado en ellas (fig.3.10.).

Parecen haber sido motivados por el formato del cuadro y por la tipología del bastidor. Al no presentar una disposición descendente no se cree que se deban a una deformación por el peso acumulativo de la tela. Es probable que en el montaje de la tela no se equilibraran adecuadamente las tensiones entre los laterales recto y curvo que quedan enfrentados entre sí. A ello se une la falta de cuñas en el bastidor que imposibilitó en su momento una correcta funcionalidad expansiva.

Se advierten en la tela otro tipo de deformaciones producto igualmente del tipo de bastidor. La ausencia de bisel en las aristas internas ha dado lugar a la formación de las típicas líneas marcadas por el anverso. La arista del larguero inferior es la que queda más acentuada.

Foto con luz rasante que resalta las deformaciones del soporte:  
marcas de las aristas del bastidor y líneas de cuarteado.

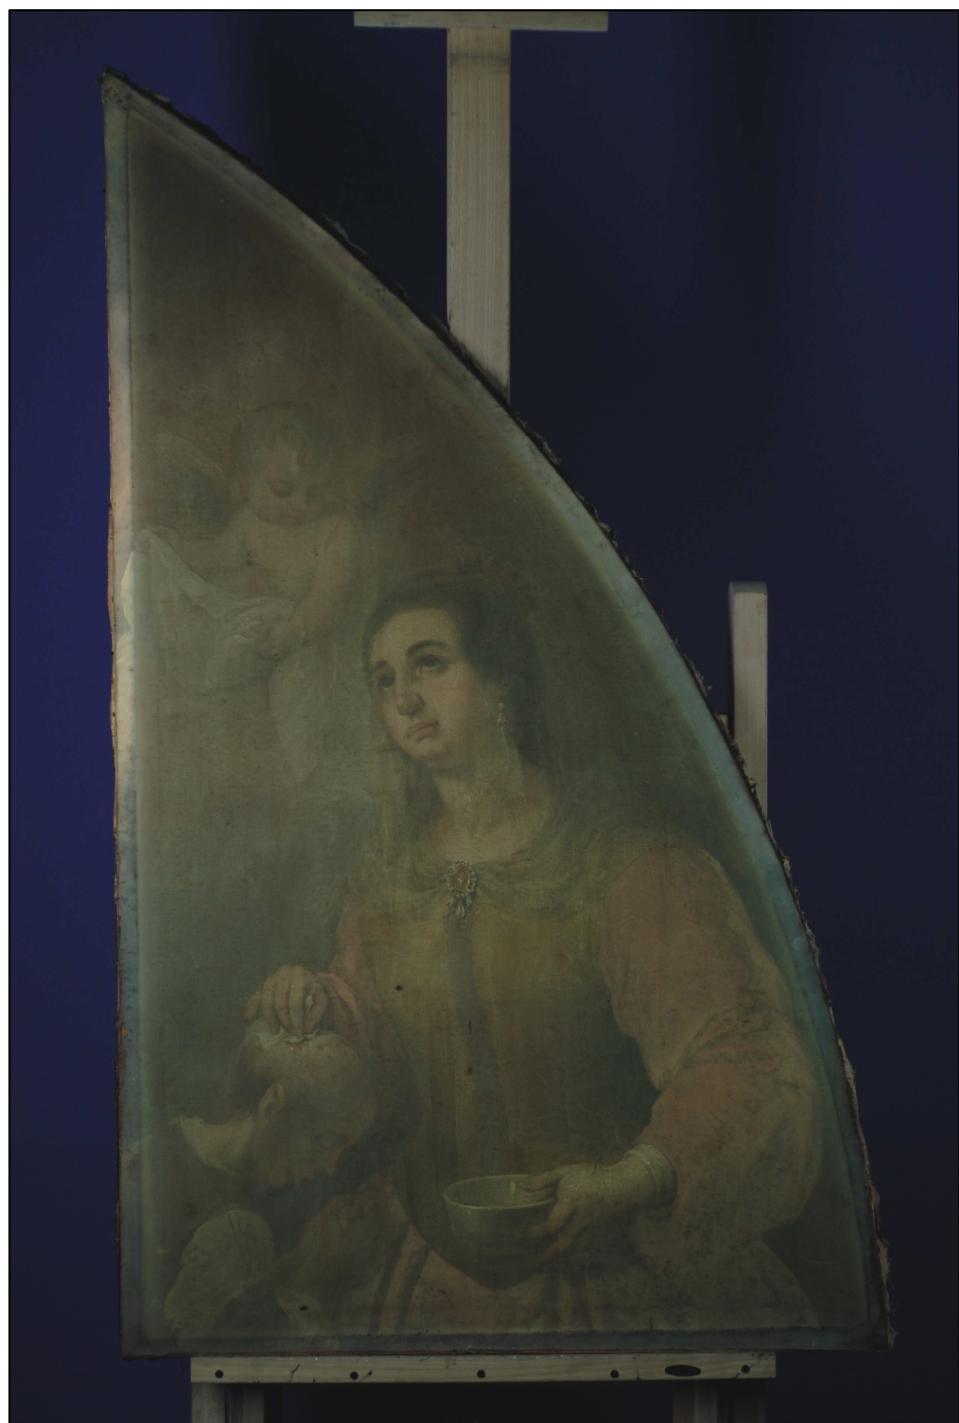
**Figura 3.11**

Al igual que los demás elementos, la capa de color no ha sido intervenida. El examen con luz ultravioleta así lo confirma, no detectándose retoques realizados a posteriori (fig.3.11).

Foto con luz ultravioleta que constata la falta de repintes.

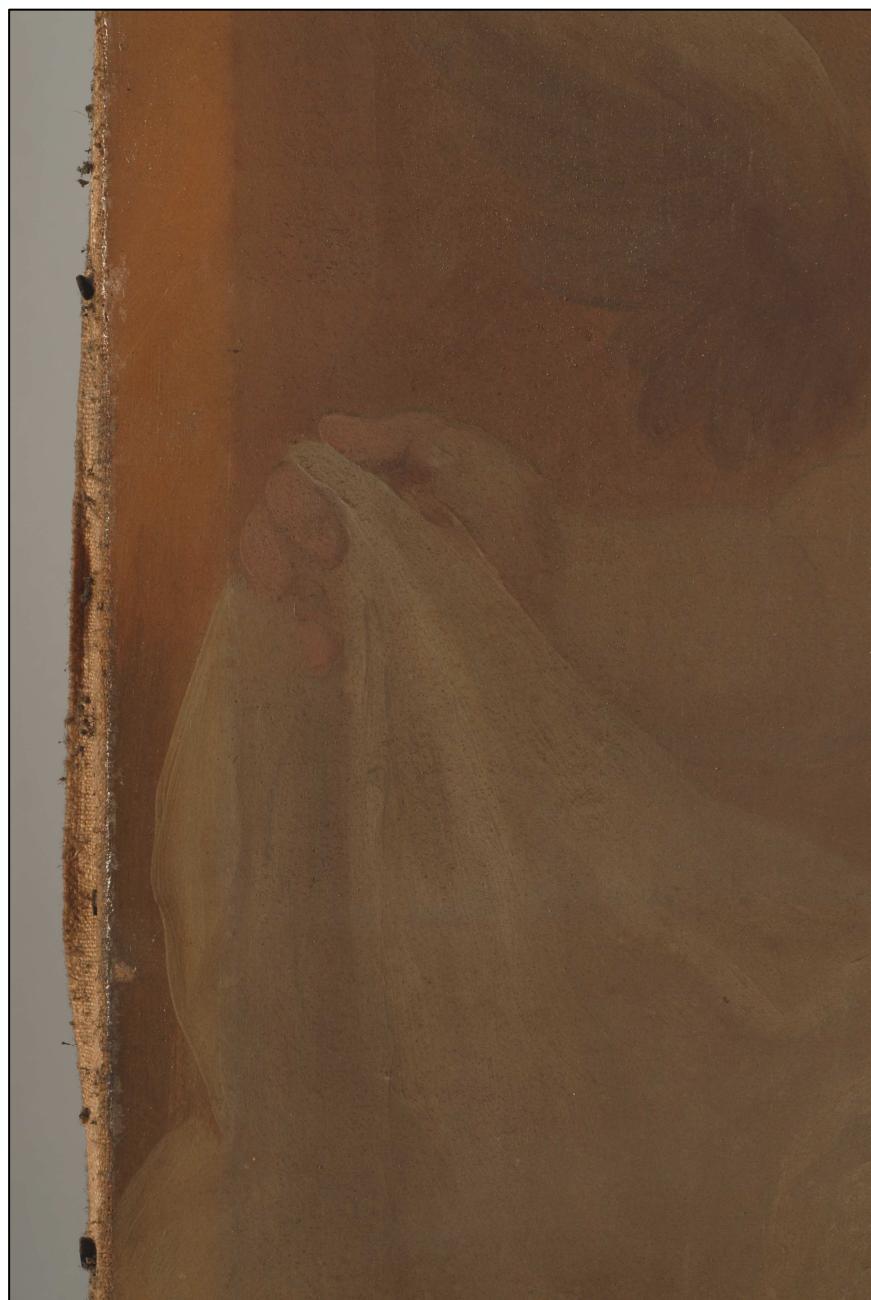
**Figura 3.12**

En los márgenes del cuadro ocultos por el marco se conservan los colores intactos. Éstos no han sufrido transformación alguna por no haber estado sometidos a la degeneración del barniz.

Detalle de la zona oculta por el marco: el barniz se conserva inalterable.

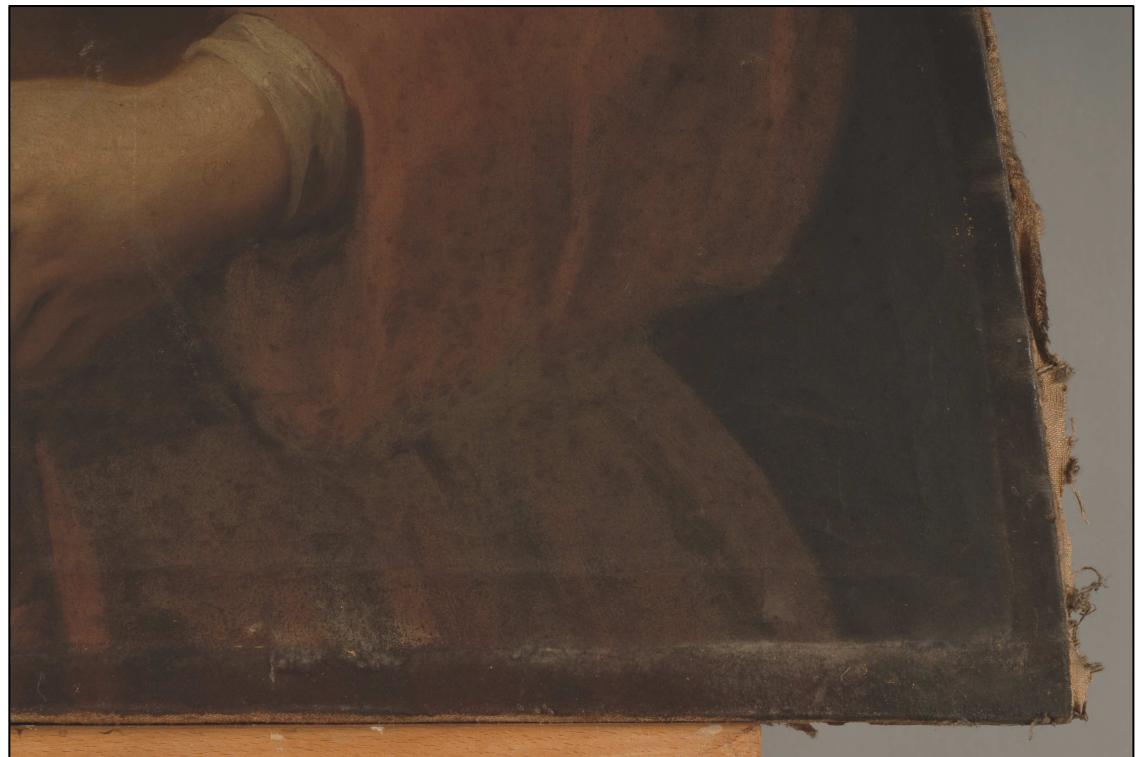
**Figura 3.13**

Por otro lado, la alteración sufrida por el barniz en la zona del vestido parece deberse más a la aplicación de alguna sustancia que a la degradación experimentada por la exposición a los agentes externos. Adopta la apariencia de un estrato blanquecino y granuloso, visualizándose los cercos de la posible aplicación bajo el límite del color alterado (fig.3.13).

Degradación sufrida por el barniz en la zona del vestido, y retención de polvo entre el marco y la pintura.

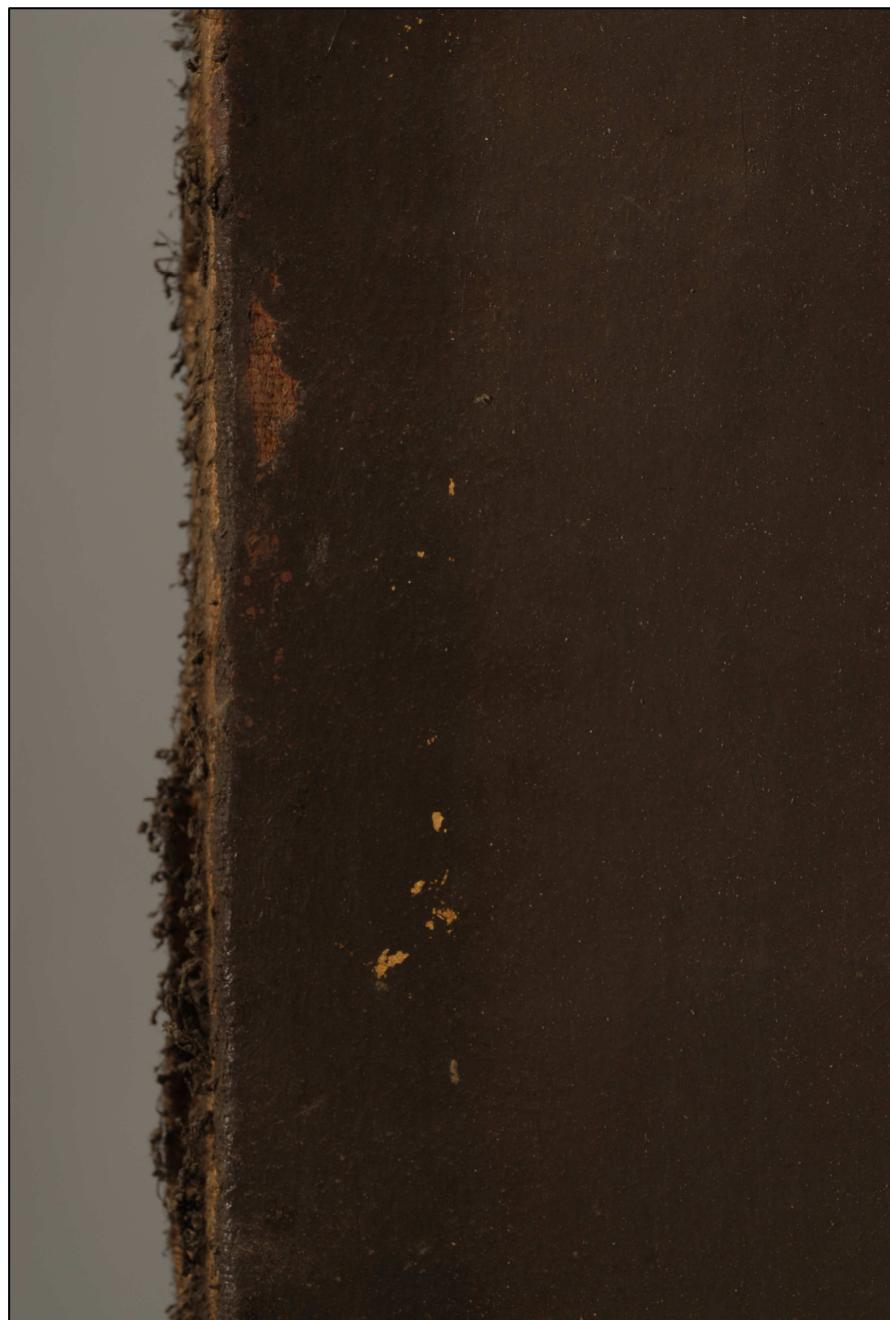
**Figura 3.14**

El estrato de imprimación conserva su integridad. Las únicas **lagunas** que pueden considerarse se refieren a las descritas por el roce del marco. Una se sitúa en el margen izquierdo y es de pequeño formato, y la otra de tamaño aún menor en la zona central. (fig.3.14.).

Los extremos de dichas lagunas no presentan levantamientos ni falta de adhesión. En el soporte que dejan al descubierto ha quedado la impronta del color rosáceo de la imprimación.

Detalle del margen izquierdo con desprendimiento de imprimación y capa pictórica y adhesión de partículas de dorado, producidos ambos deterioros por contacto con el marco.
