**INFORME DIAGNÓSTICO Y PROPUESTA DE INTERVENCIÓN**

**"SAN CARLOS BORROMEO". 1850.**

**ANTONIO CABRAL BEJARANO**

Septiembre 2007

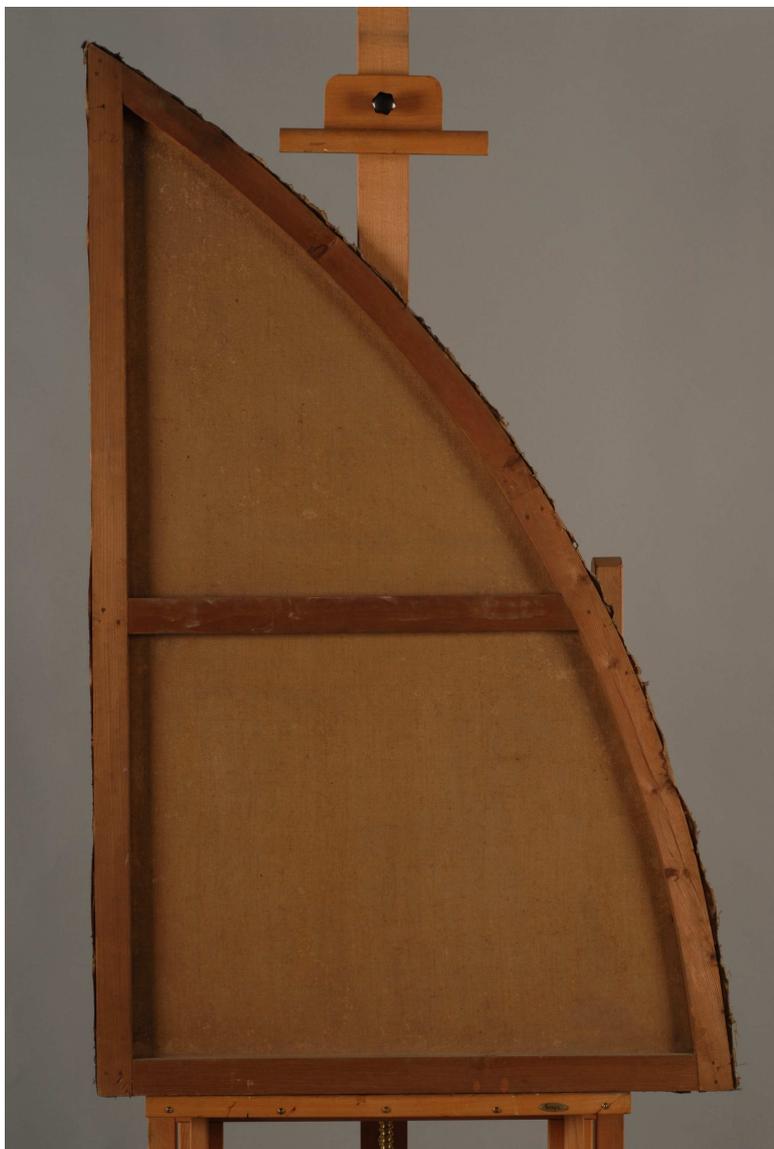
**Figura 3.1**

-Tiene unas medidas máximas de 143 cm de altura por 85 cm de anchura. Las piezas tienen 4,5 cm. de ancho y 5 cm. el travesaño central. El grosor varía, las piezas exteriores tienen 2 cm y el travesaño interior que está retranqueado 1,5 cm. (Figura 3.1).

-El bastidor formado por cinco piezas, tiene forma de triángulo rectángulo con la hipotenusa curva, está constituido por un ángulo recto y un arco que no llega al cuarto de círculo. Está acondicionado por el espacio que ocupa la obra en el muro del Evangelio de la capilla, que se adapta a un arco de medio punto, su tipología se denomina luneto.(Figura 3.1).

-Original (Figura 3.1).

-Está constituido por una sola pieza. (Figura 3.1).

REVERSO

Bastidor  
Soporte

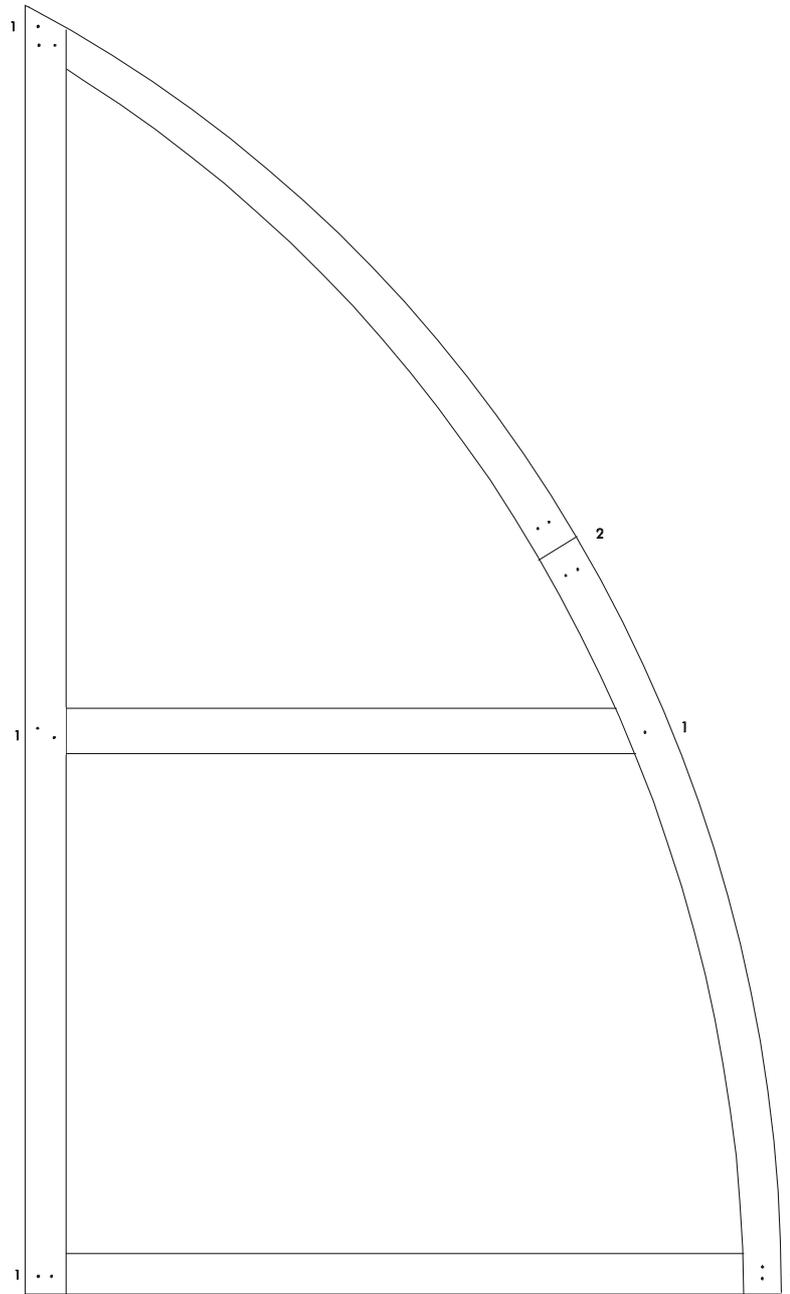
Figura 3.2

-Las uniones están realizadas con ensambles de escopladura calada con refuerzo de espigas en las esquinas. El arco está constituido por dos piezas unidas con empalme con doble caja y lengüeta exenta reforzado con espigas. (Figura 3.2) y (Figura 3.3).

TIPOS DE ENSAMBLES

Ensamble de escopladura calada

Empalme con doble caja y lengüeta exenta

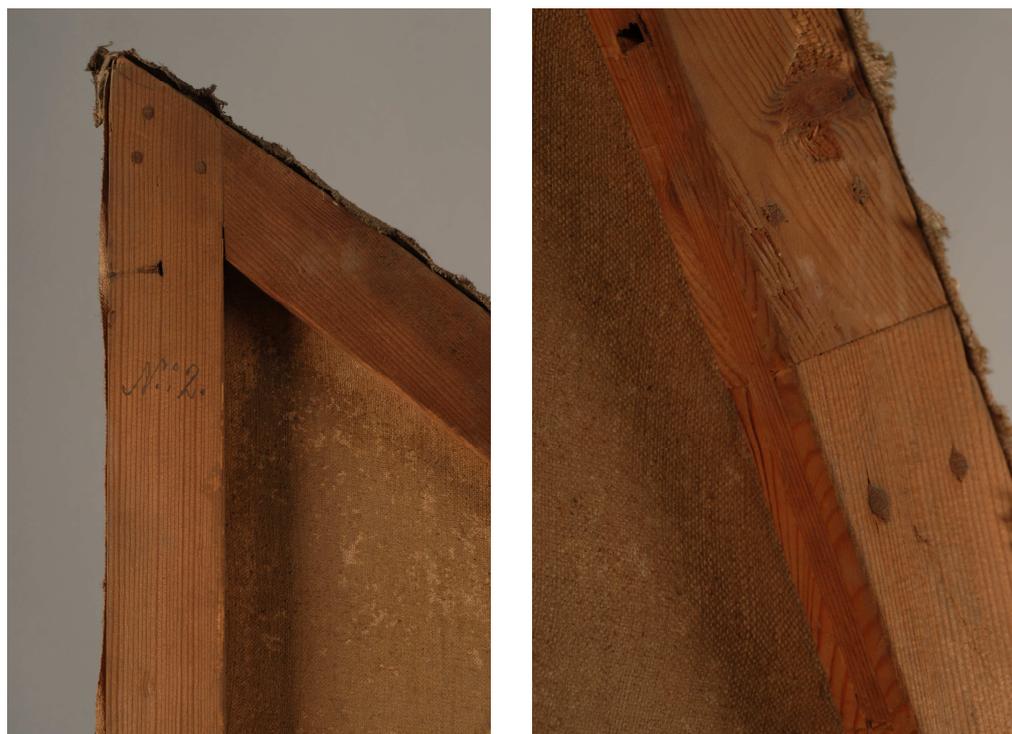
**Figura 3.3**

TIPOS DE ENSAMBLES

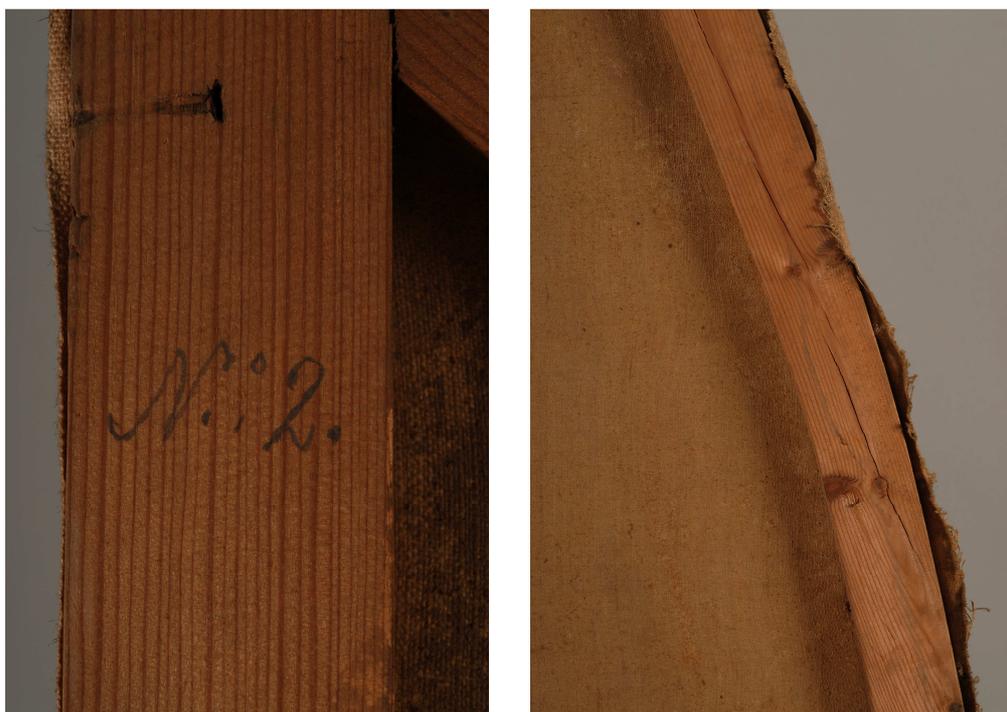
**Figura 3.4**

-En el ángulo superior en la zona curva, aparece escrito con lápiz grafito " Nº. 2.", esto mismo se repite en el marco, son marcas de referencia. (Figura 3.4)

-En el lado curvo se observan varias fisuras naturales que siguen la beta de la madera, producidas por los nudos de la madera. (Figura 3.4)

MARCA  
FISURAS

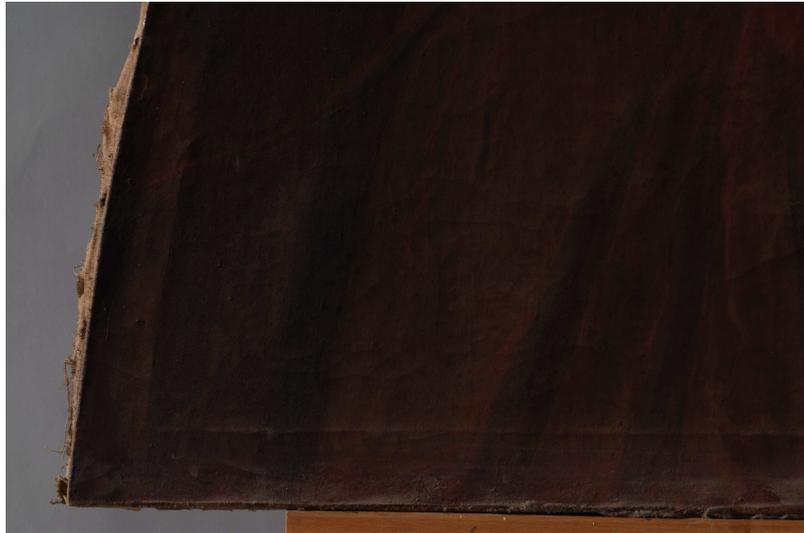
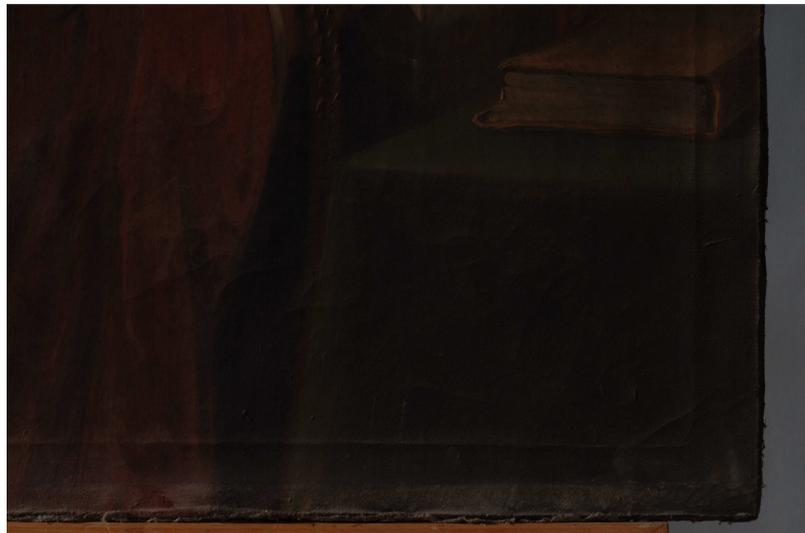
**Figura 3.5**

El único problema que se detecta es que tiene las aristas vivas y esto provoca que se marquen en el soporte y en la superficie pictórica (Figura 3.5).

-Marcas en el soporte producidas por las aristas del bastidor, más acusada en la zona inferior. La ausencia de bisel en las aristas internas ha dado lugar a la formación de las típicas líneas marcadas por el anverso. (Figura 3.5).

MARCAS DEL BASTIDOR EN LA TELA

El bastidor se va a mantener y se corregirán sus deficiencias como la ausencia de bisel en las aristas, ya que presenta un buen estado de conservación y mantiene su función.

- Desbaste de las aristas del bastidor con lija.
- Repaso y afianzamiento de las cogidas del soporte al bastidor con grapas y eliminación de tachuelas partidas.

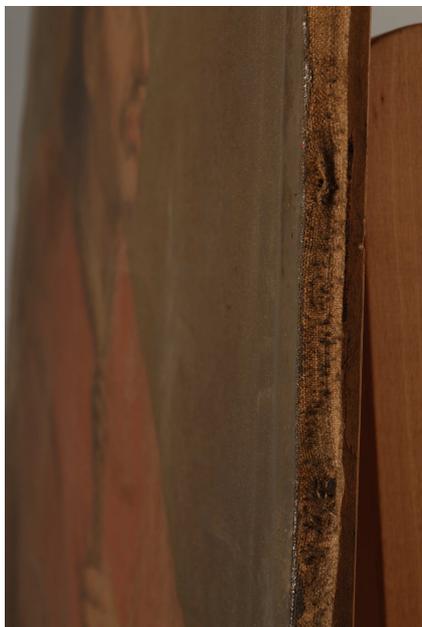
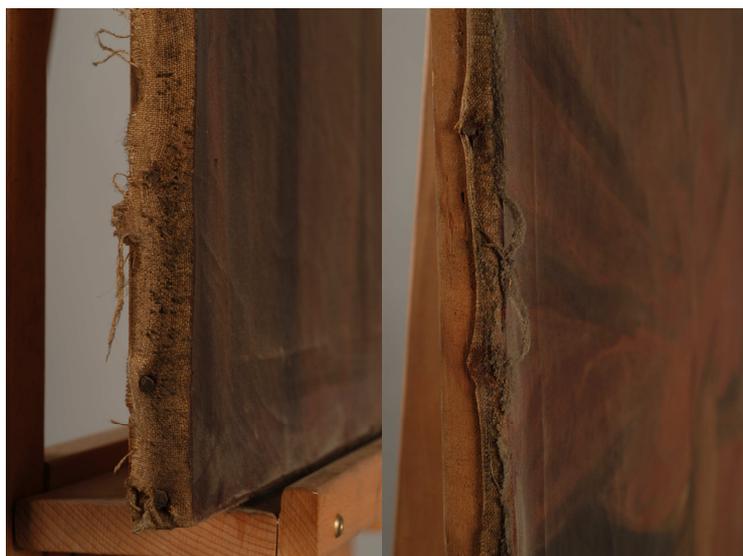
**Figura 3.6**

-La orilla se encuentra en el lado vertical. El lado curvo aparece con los bordes deshilachados debido a la adaptación de la tela al

contorno curvo, lo que hace que el corte se haya realizado de forma oblicua al sentido del ligamento, originando cierta expansión en el tejido. (Figura 3.6).

-El sistema de montaje de la tela a los bordes del bastidor está realizado con tachuelas separadas en intervalos de 8-10 cm.(Figura 3.6).

-Bordes deshilachados sobre todo en la zona curva. (Figura 3.6)

BORDES

Orilla  
Deshilachados  
Cogidas con Tachuelas

- Preparación y planchado de bordes.
- Prueba de encogimiento de la tela del soporte original.
- Fijación puntual de las zonas con pérdidas y craquelado pronunciado con papel de seda y coleta.

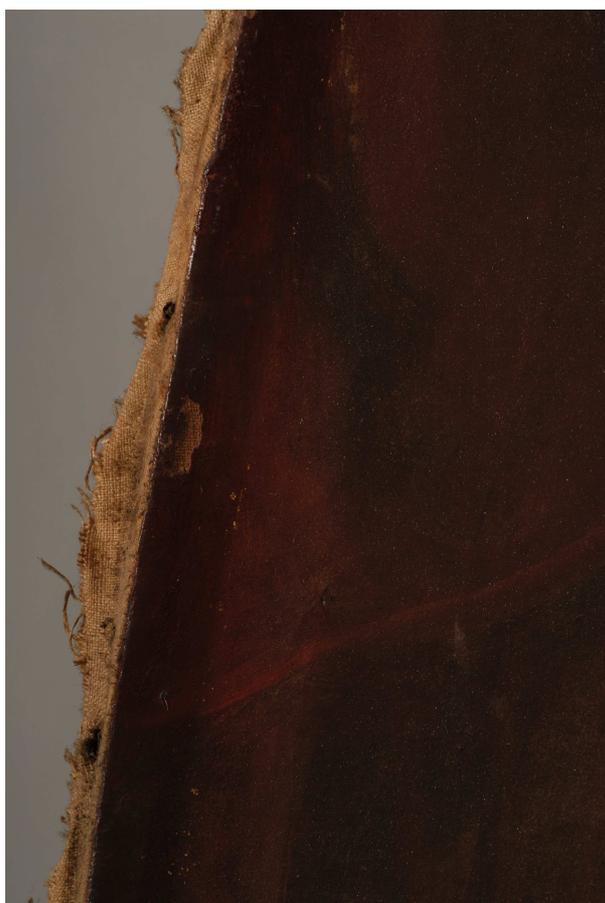
**Figura 3.7**

**Preparación e Imprimación.** Se ha tomado una muestra, en la zona inferior del manto color carmín, para el estudio analítico de la capa de preparación e imprimación. (Figura 3.7)

**Película pictórica y capa de protección.** Se ha tomado una muestra, en la zona inferior del manto color carmín, para el estudio analítico de la película pictórica. (Figura 3.7)

-En la zona inferior derecha en el borde presenta pérdida de preparación y color. (Figura 3.7).

PÉRDIDA DE PREPARACIÓN Y COLOR

Zona de cogida de muestra

- Estucado de pequeñas pérdidas
- Reintegración pictórica con acuarela
- Aplicación de capa de protección de barniz.
- Reintegración pictórica con pigmentos al barniz.

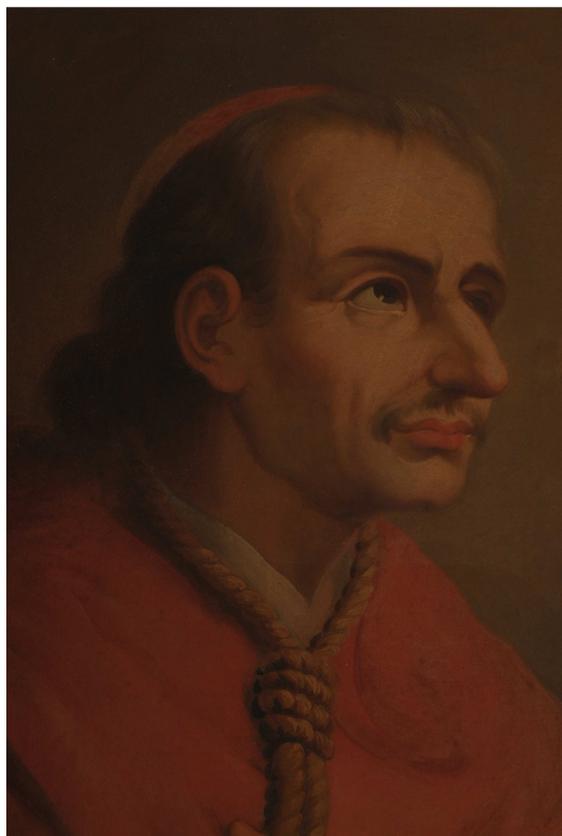
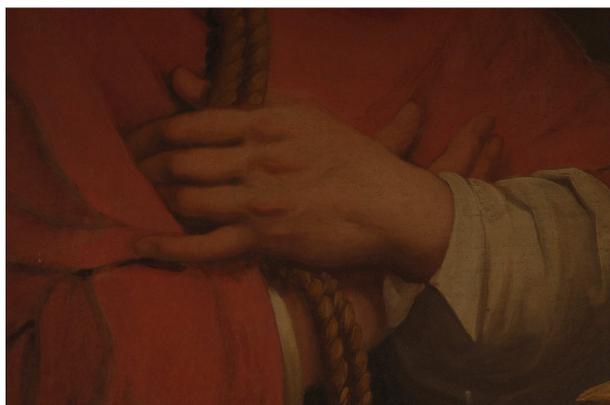
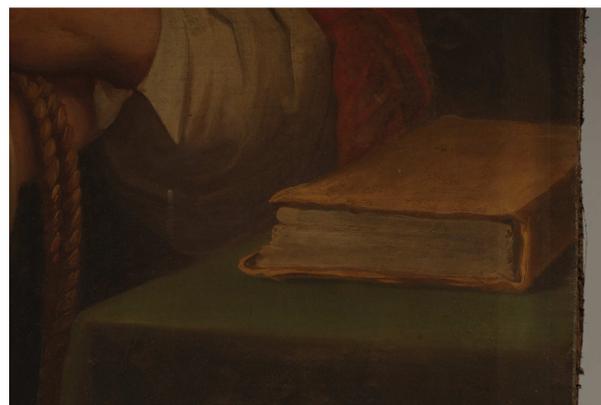
**figura 3.8**

Por el aspecto de la obra es una pintura realizada al óleo. La oxidación del barniz y suciedad impide ver con claridad el colorido original del cuadro. Presenta una gama de colores reducida de tonos calientes, destacando el rojo del ropaje contrastado con el verde de la mesa. (Figura 3.8).

La técnica de ejecución es de pinceladas, con diferente grosor de tipo oleoso. Las encarnaduras y los colores claros de los puños y libro aparecen con mas empaste aunque de capa fina y uniforme, estas zonas están mas elaboradas que el resto. El traje y el fondo están realizados como menos empaste y algunas zona con veladuras, su técnica es más directa, de pinceladas sueltas algunas esbozadas y otras más empastadas. (Figura 3.8).

DETALLES

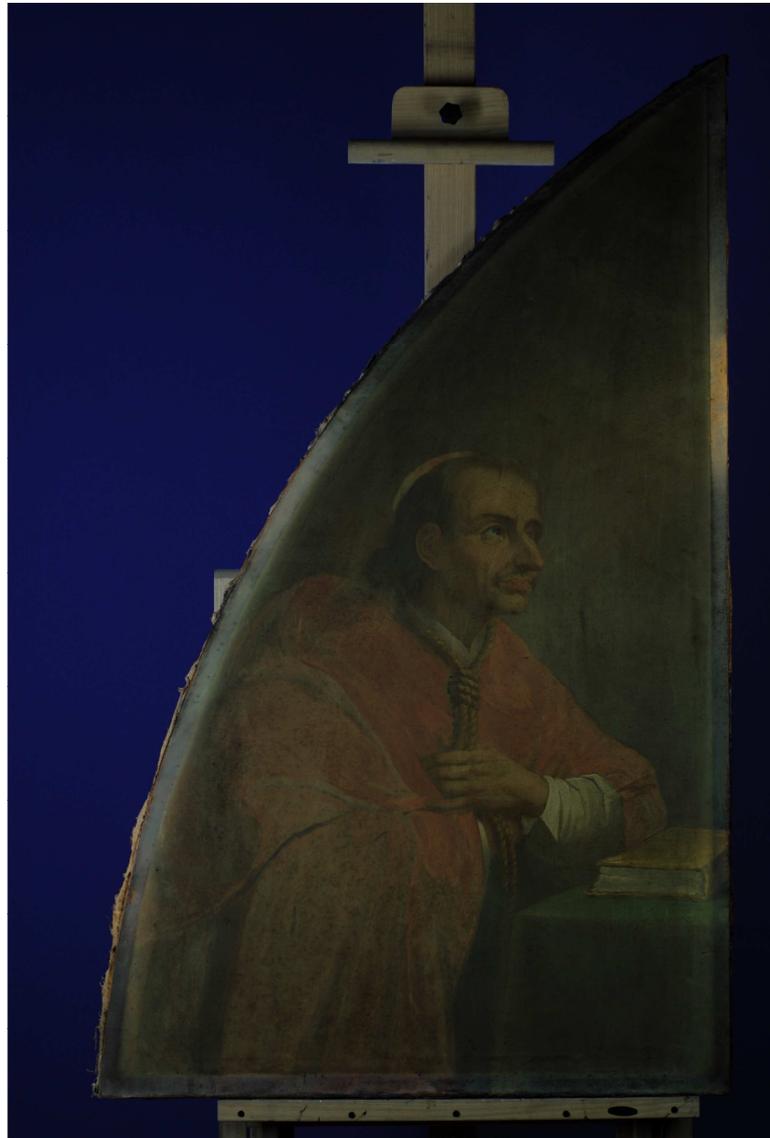
**Figura 3.9**

Presenta una capa de barniz uniforme de aspecto amarillento y oscuro debido a su oxidación. En los bordes cubiertos por el marco aparece el barniz sin oxidación su aspecto es brillante y transparente. En las fotos realizadas con luz ultravioletas aparece como una capa gruesa y uniforme algo opaca. (Figura 3.9) y (Figura 3.10)

No se observan. En el estudio con luz ultravioleta la superficie aparece uniforme y no se detectan ni retoques ni repintes.

LUZ ULTRAVIOLETA

Capa de barniz

- Eliminación de los papeles de protección.
- Realización de test de solubilidad de disolventes.
- Limpieza y eliminación de la capa de barniz de la superficie pictórica.

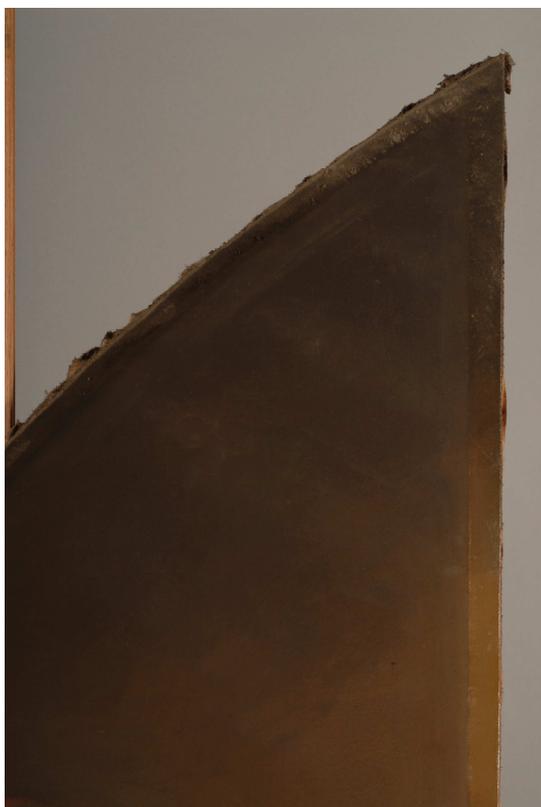
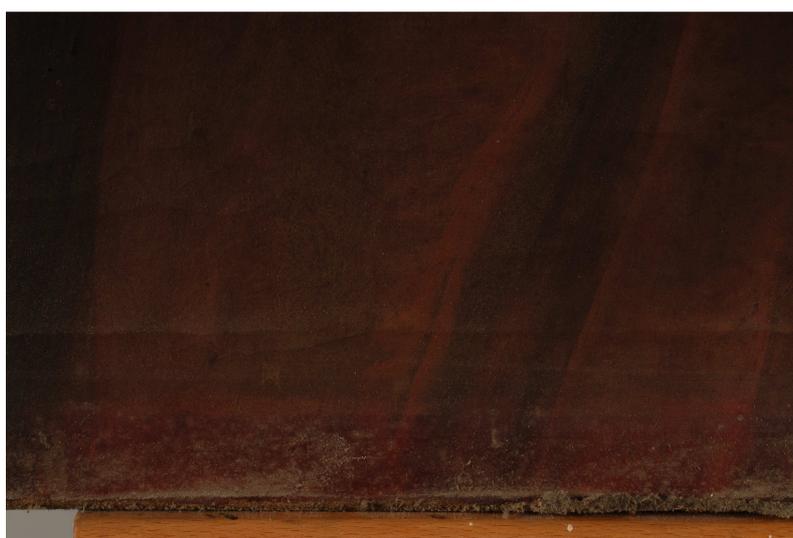
**Figura 3.10**

-La oxidación del barniz ha ocasionado alteraciones cromáticas generalizadas por toda la superficie, que impide ver el colorido real de la obra. La capa de barniz ha perdido su transparencia y

brillantes por lo que aparece algo opaco afectando a la visión general de la obra y colores originales. En los bordes se puede apreciar el color original, ya que en estas zonas, que han estado tapadas, el barniz es transparente y conserva sus propiedades. (Figura 3.10)

-Acumulación de polvo y suciedad generalizada en toda la superficie y sobre todo en el borde inferior.

**BORDES**  
Acumulación de suciedad  
Barniz original no oxidado

- Eliminación de polvo y suciedad superficial y acumulada mediante aspirado y brocha suave del anverso y reverso.
- Limpieza del reverso del bastidor.
- Limpieza del reverso del soporte con goma.

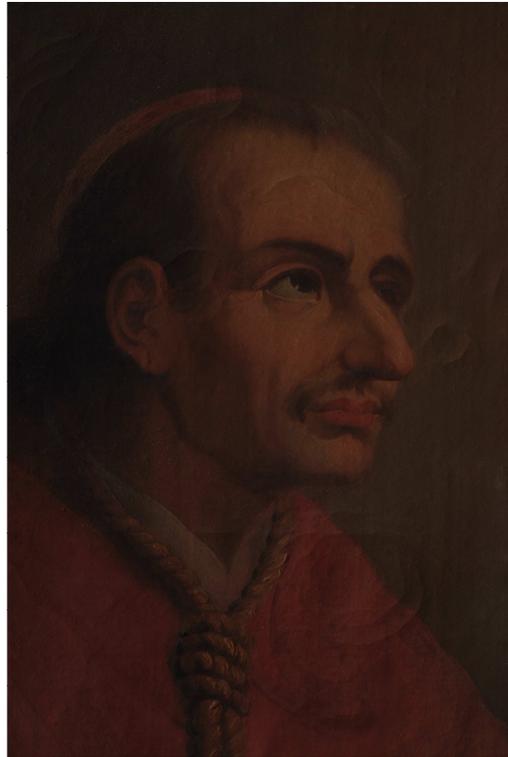
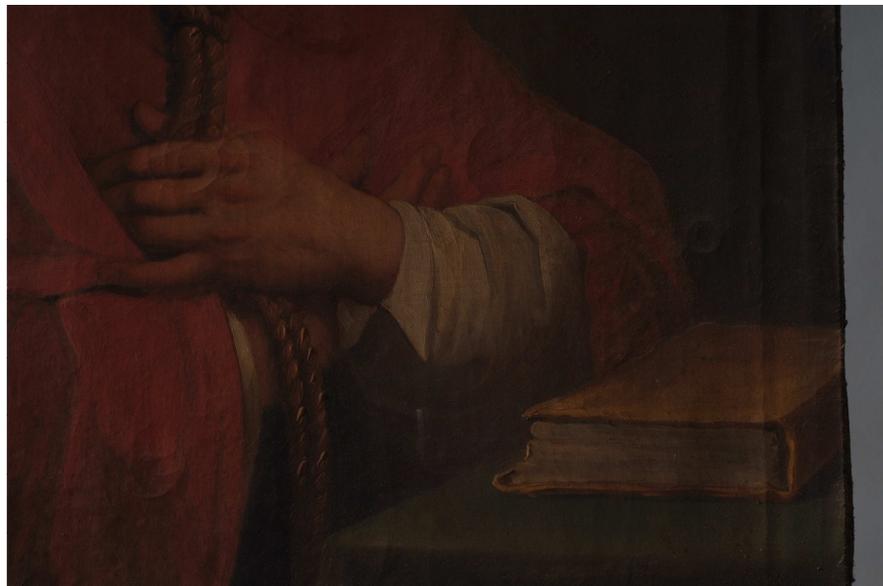
**Figura 3.11**

-Presenta un cuarteado natural producido por las dilataciones y contracciones de la tela, según los cambios de temperatura y humedad, influyen en la preparación y película pictórica, ocasionando un cuarteado no muy acusado. El craquelado aparece en zonas muy localizadas sobre todo en la zona alrededor de la cara, zona centro derecha y zona inferior derecha del cuadro, que aparecen ligeramente pronunciadas y en forma de cuarteado en espiral. (Figura 3.11)

LUZ RASANTE

Craquelados
