MEMORIA FINAL DE INTERVENCIÓN

**"PLAN DEL CORTIJO DE LA HAZA DE LOS  
ESCUDEROS"  
(S. XVIII)**

ARCHIVO HISTÓRICO PROVINCIAL DE CÓRDOBA

Septiembre 2010

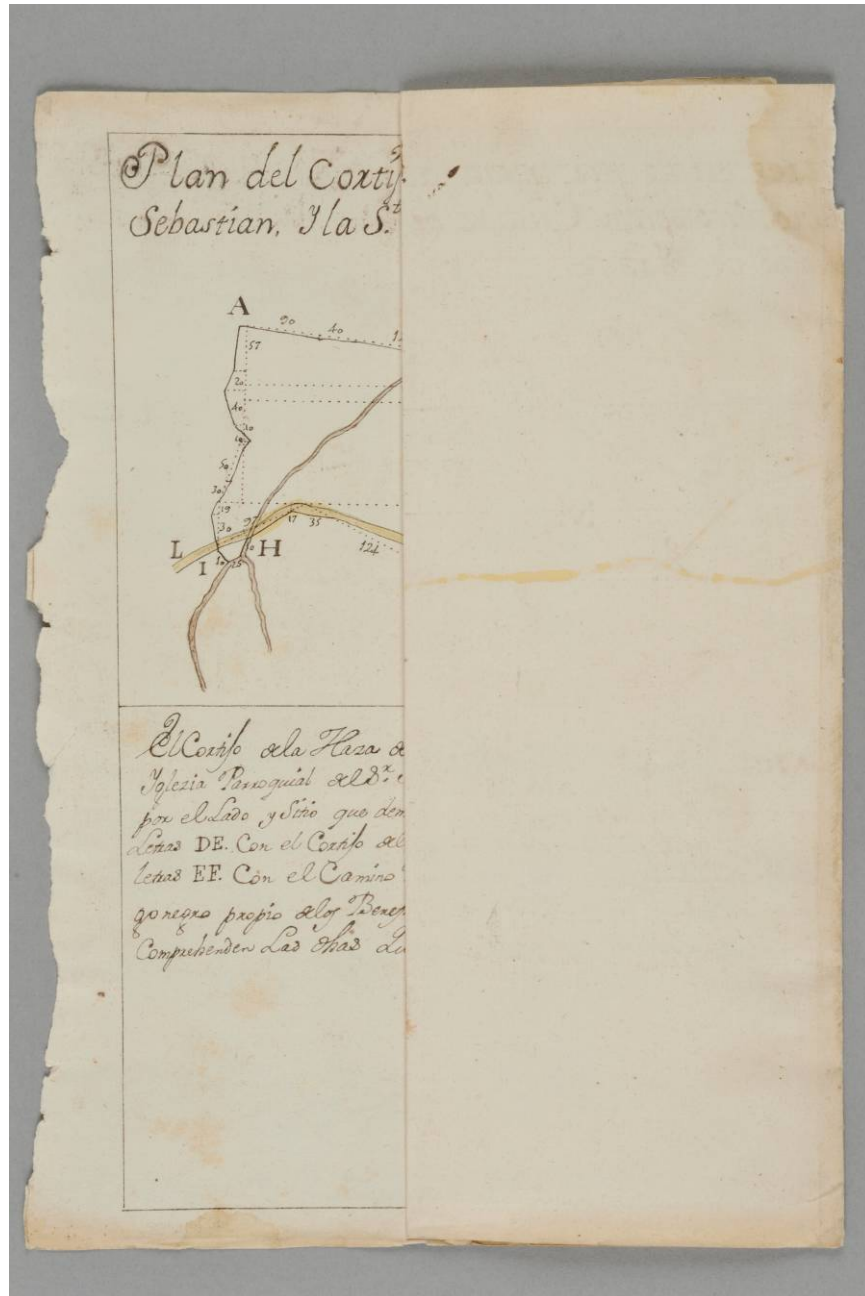
**Figura I. 2**

**DOCUMENTO PLEGADO.** El borde izquierdo corresponde al área de cosido.

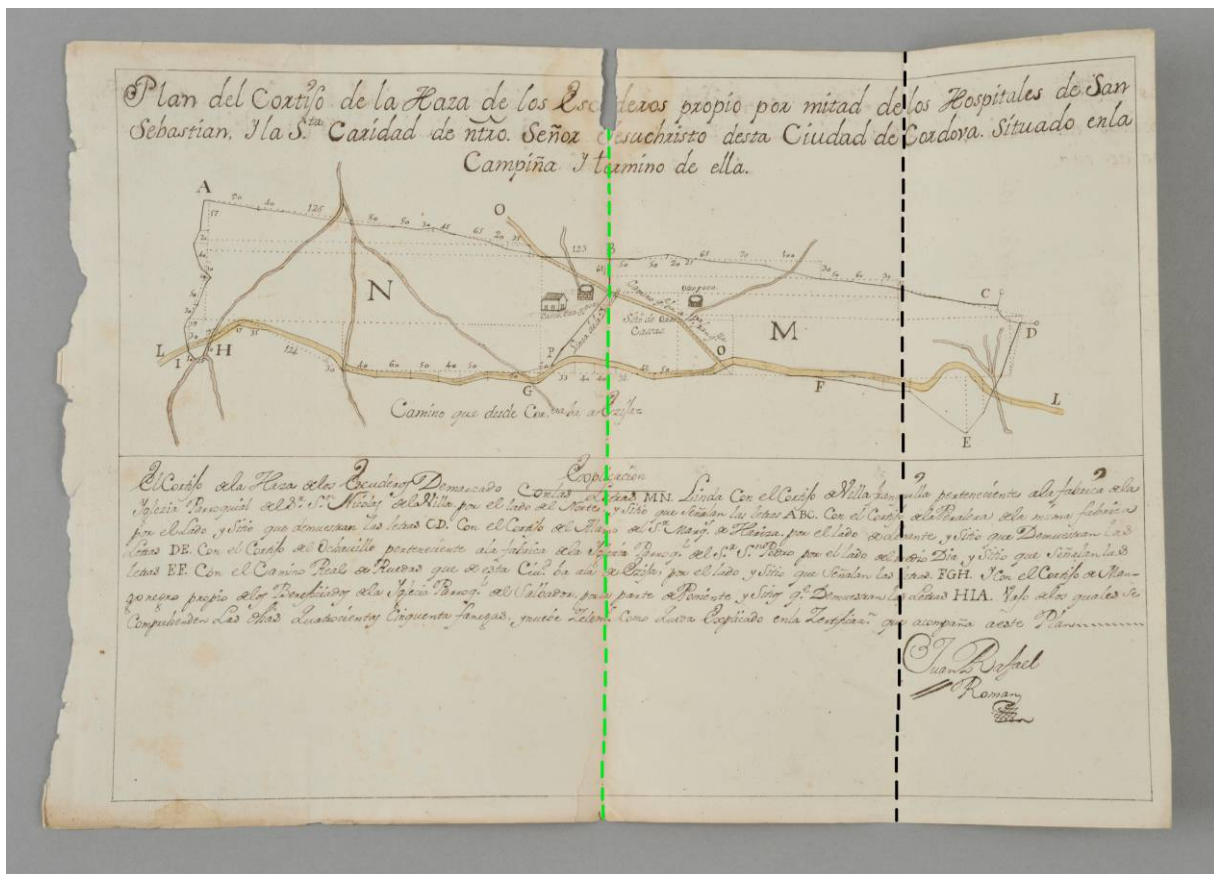
Figura I. 3

**PLEGADO DEL DOCUMENTO.** Unido por su extremo izquierdo el documento se plegaba hacia adentro en dos veces.

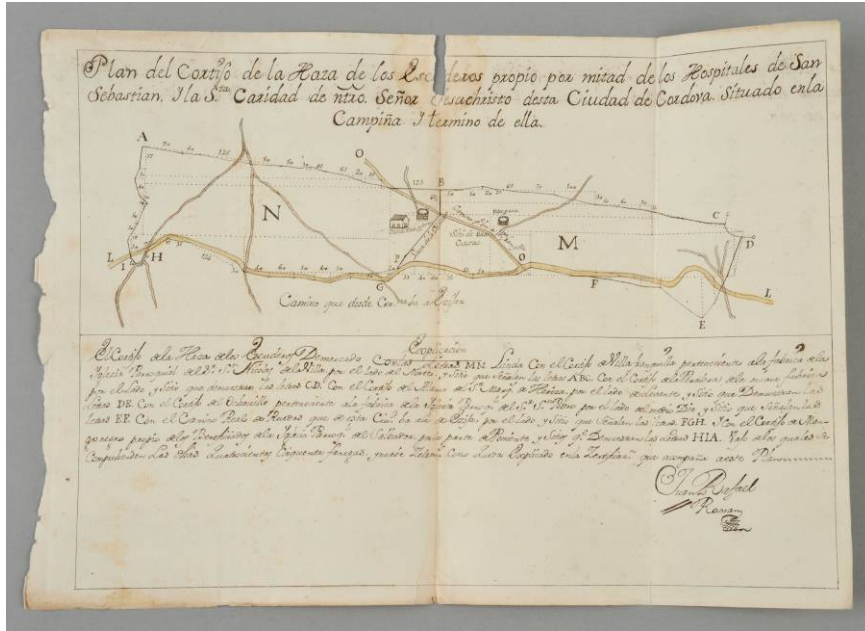
Figuras II. 1 y 2

**ALTERACIONES. INICIAL. GENERAL. ANVERSO.**

Marcas de plegado, pequeñas roturas y lagunas en márgenes superior y derecho del plano.

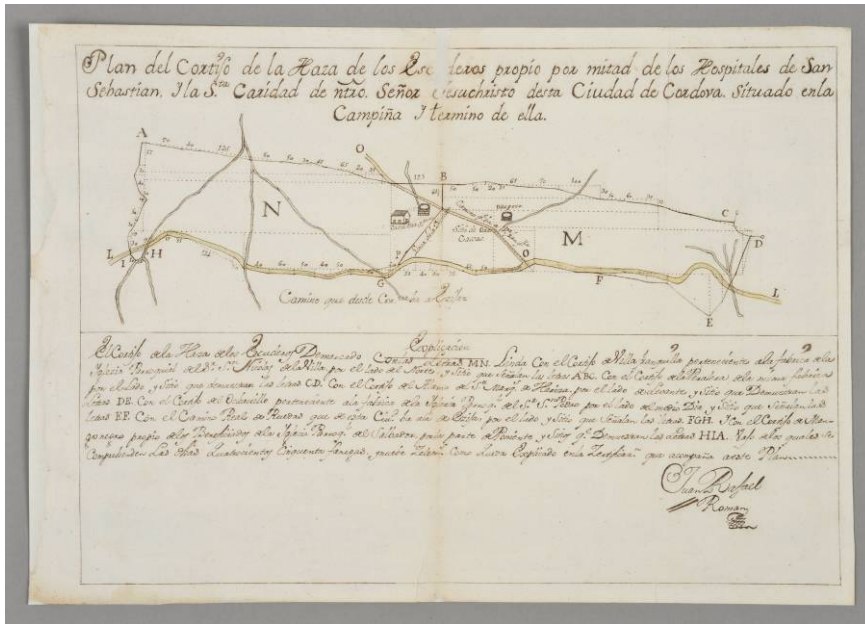
**TRATAMIENTO. FINAL. GENERAL. ANVERSO.**

Limpieza, alisado y reintegración de lagunas del soporte.

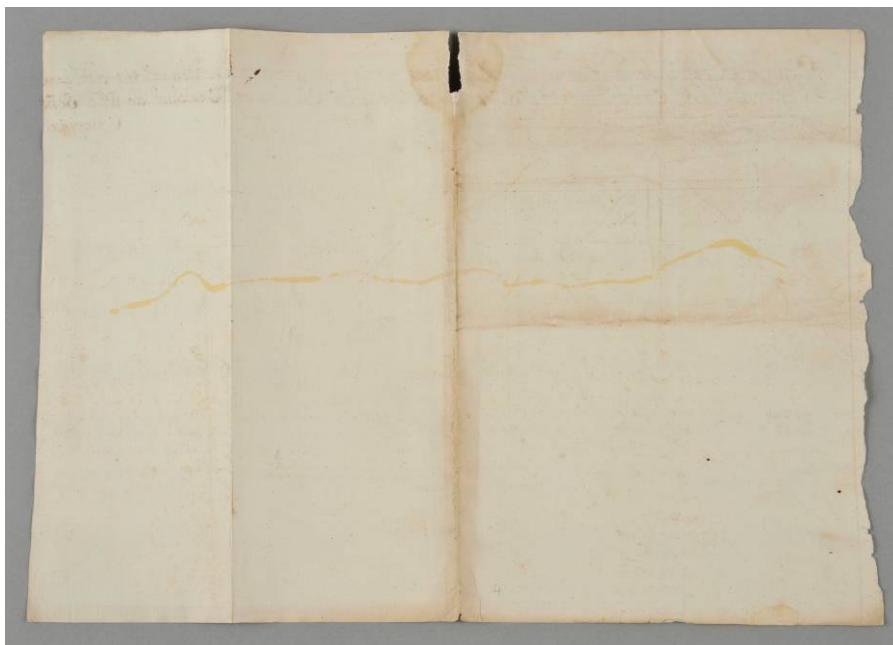
**Figuras II. 3 y 4**

**ALTERACIONES. INICIAL. GENERAL. REVERSO.**

Marcas de humedad en zona superior y central del plano.

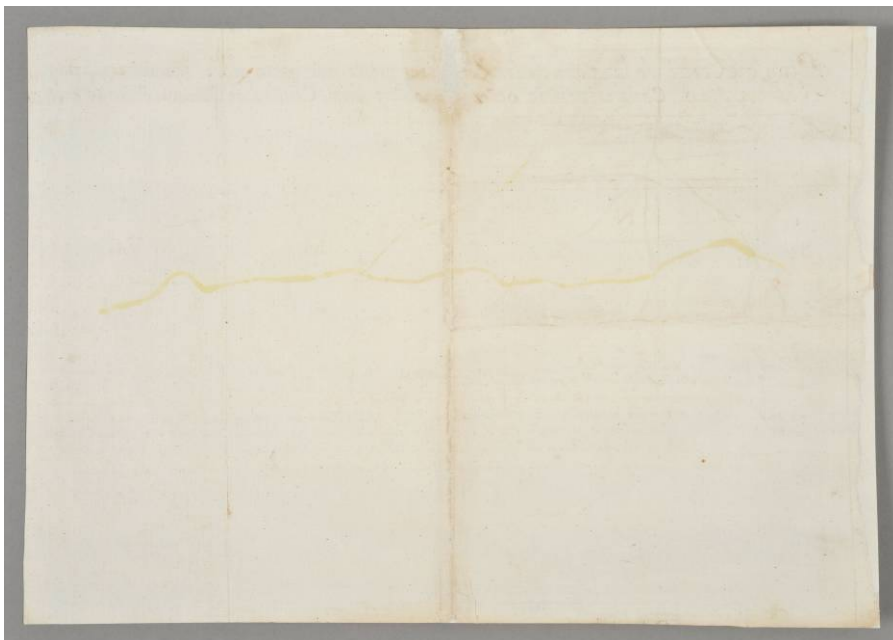
**TRATAMIENTO. FINAL. GENERAL. REVERSO.**

Limpieza de manchas del soporte.

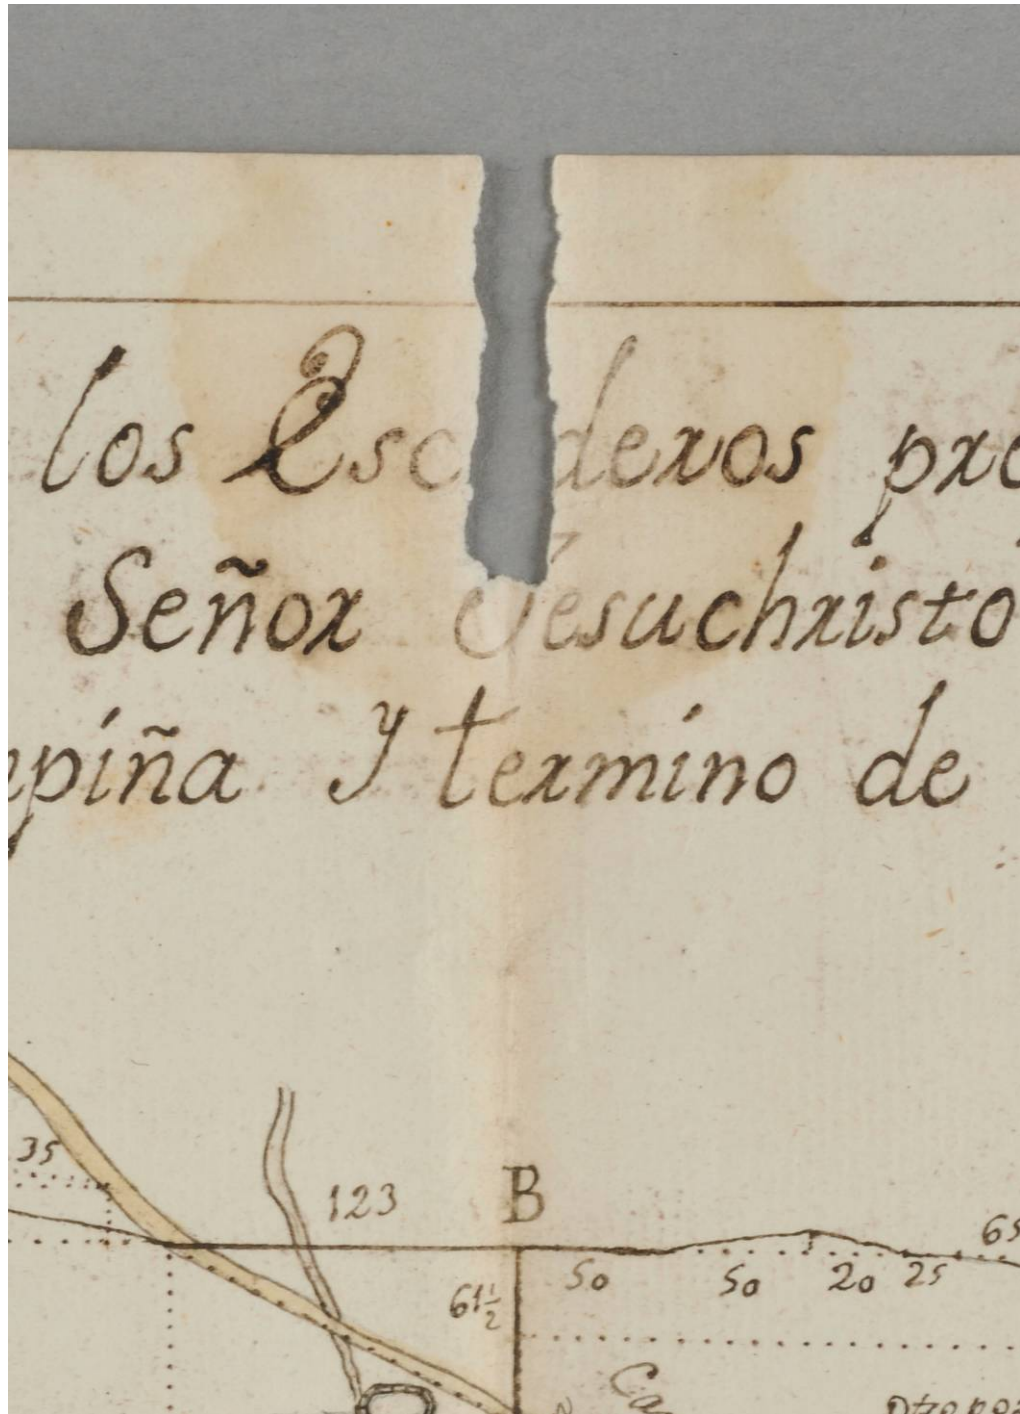
Figura II. 6

**ALTERACIONES. INICIAL. DETALLE, MARGEN SUPERIOR. ANVERSO.**

Marca de humedad que ha debilitado el papel. Desprendimiento de tintas.

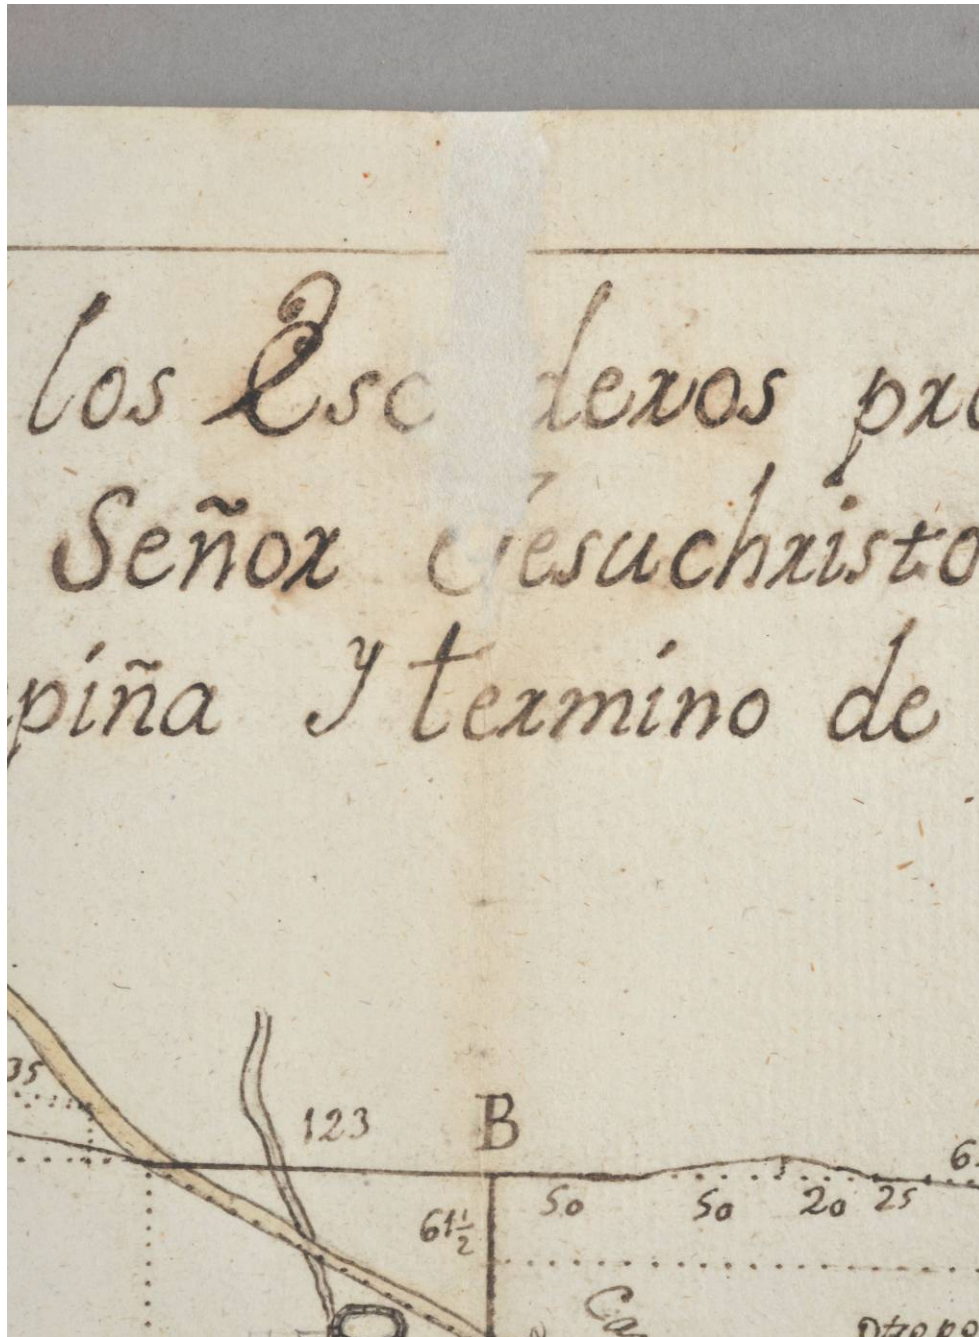
Figura II. 7

**TRATAMIENTO. FINAL. DETALLE, MARGEN SUPERIOR. ANVERSO.**

Limpeza de manchas, consolidación y reintegración de lagunas del soporte.
