MEMORIA FINAL DE INTERVENCIÓN

"PLAN DEL CORTIJO Y TIERRAS DE ZARAPATA"
(1792)

ARCHIVO HISTÓRICO PROVINCIAL
DE CÓRDOBA

Septiembre 2010

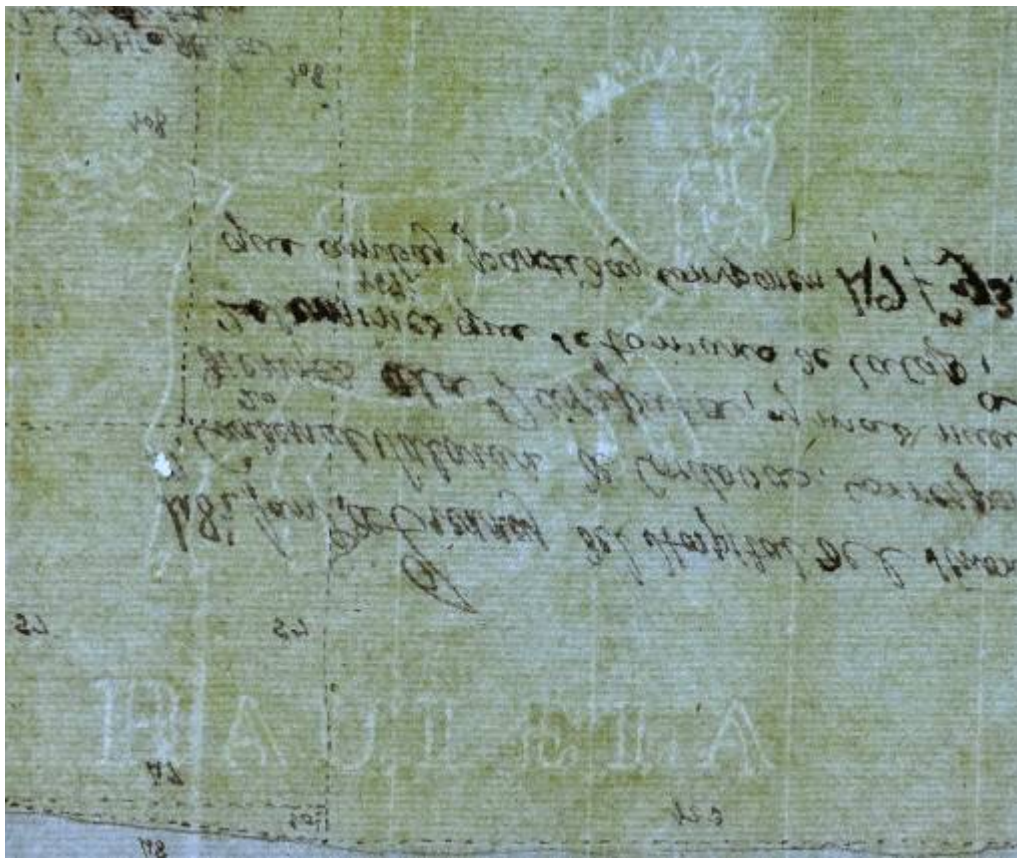
FIGURA I.1

La mayor parte de estos trozos provienen del mismo tipo de papel, identificado gracias a la presencia de una filigrana con la denominación "BAVIELA" bajo la figura de perfil de un cuadrúpedo de puntiaguda cresta y rizada cola, ensillado y embocado. **Figura I.1**

FILIGRANA. Esta marca de agua aparece en diversos fragmentos del papel en distintas orientaciones.

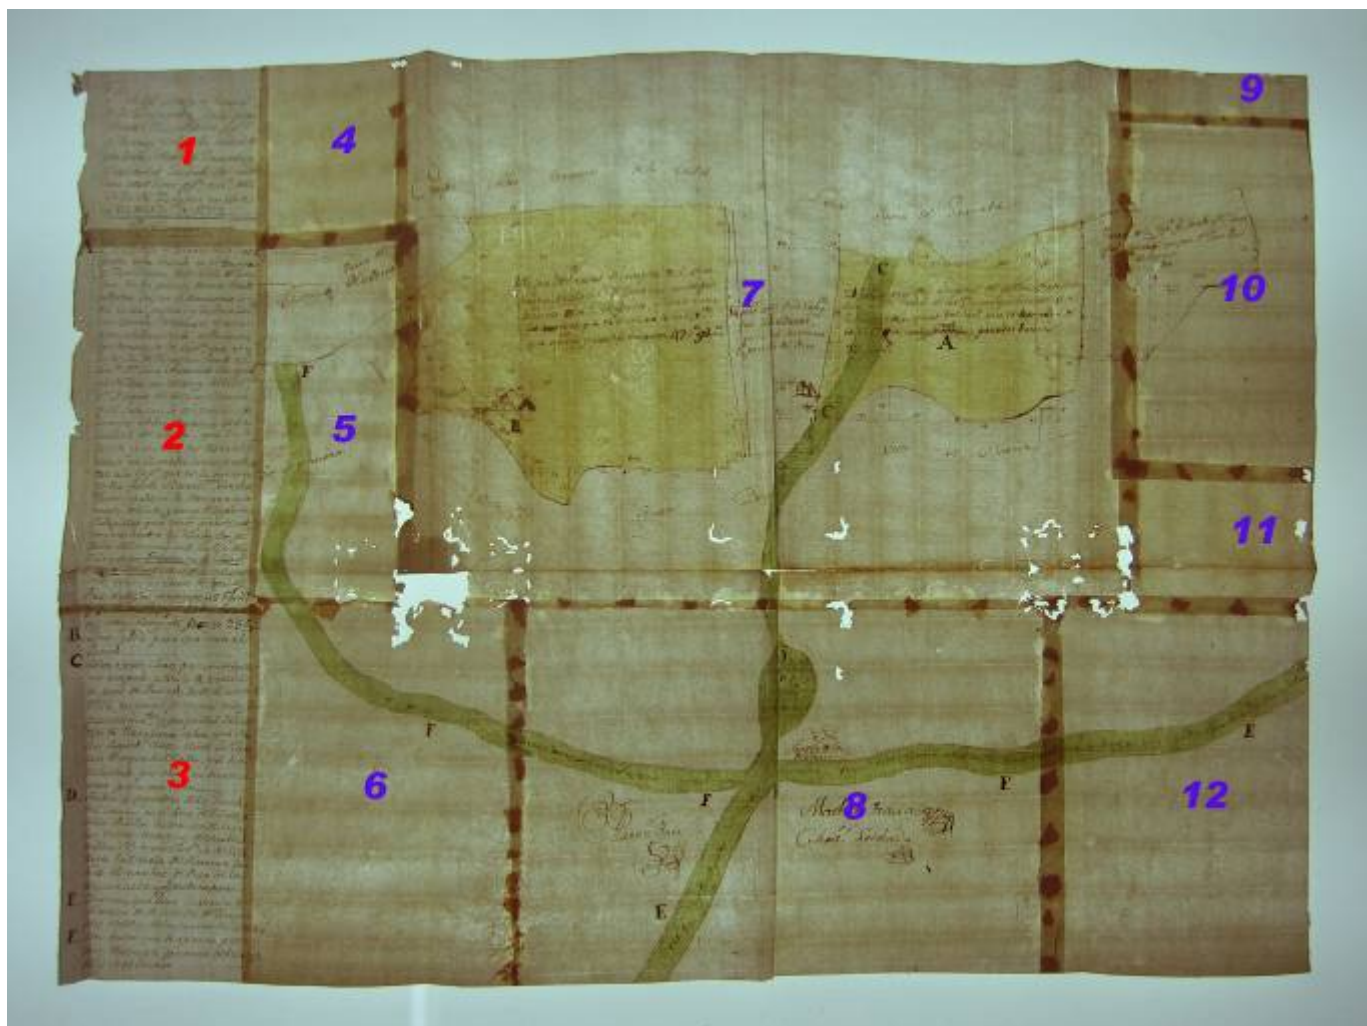
FIGURA I.2

La orientación de esta filigrana permite determinar cómo se conformó el soporte. En total se utilizaron doce fragmentos cuadrangulares de diversas dimensiones cuyos bordes se adhirieron unos con otros mediante engrudo de almidón aplicado a empastes. Sólo los tres fragmentos correspondientes al extremo vertical derecho pertenecen a otro tipo de papel como se observa en el color más claro y la verjura, especialmente en la menor separación de los puntizones. **Figura I.2**

COMPOSICIÓN DEL SOPORTE. Presenta 12 fragmentos de los cuales los que aparecen numerados en rojo corresponden a un soporte distinto que no presenta filigrana.

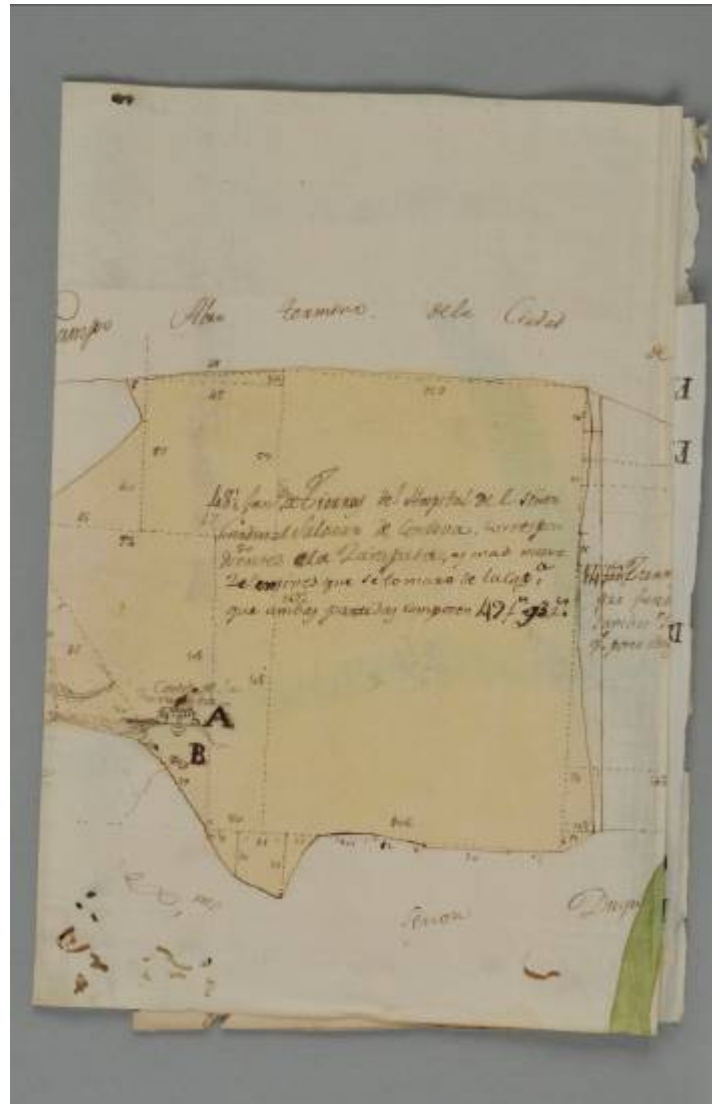
FIGURA I.3

Por su amplio tamaño el dibujo se encontraba plegado para adecuarlo al formato del expediente. Se unía al mismo por el extremo superior izquierdo hasta la mitad de documento plegándose el resto de la horizontal hacia atrás y verticalmente en tres veces en dirección izquierda hasta quedar unas dimensiones de 299 x 22 mm. **Figuras 1.3 y 1.4**

DOCUMENTO PLEGADO. Vista del reverso.

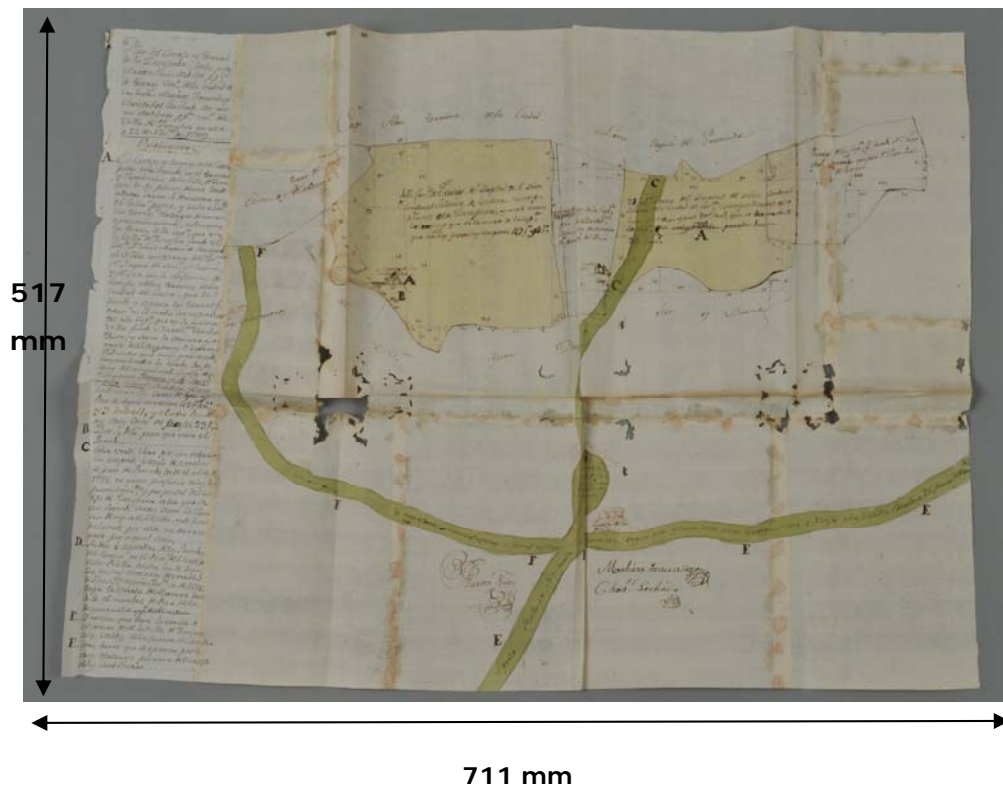
Figura II. 1

DATOS TÉCNICOS DEL SOPORTE. ALTERACIONES. INICIAL. GENERAL. ANVERSO.

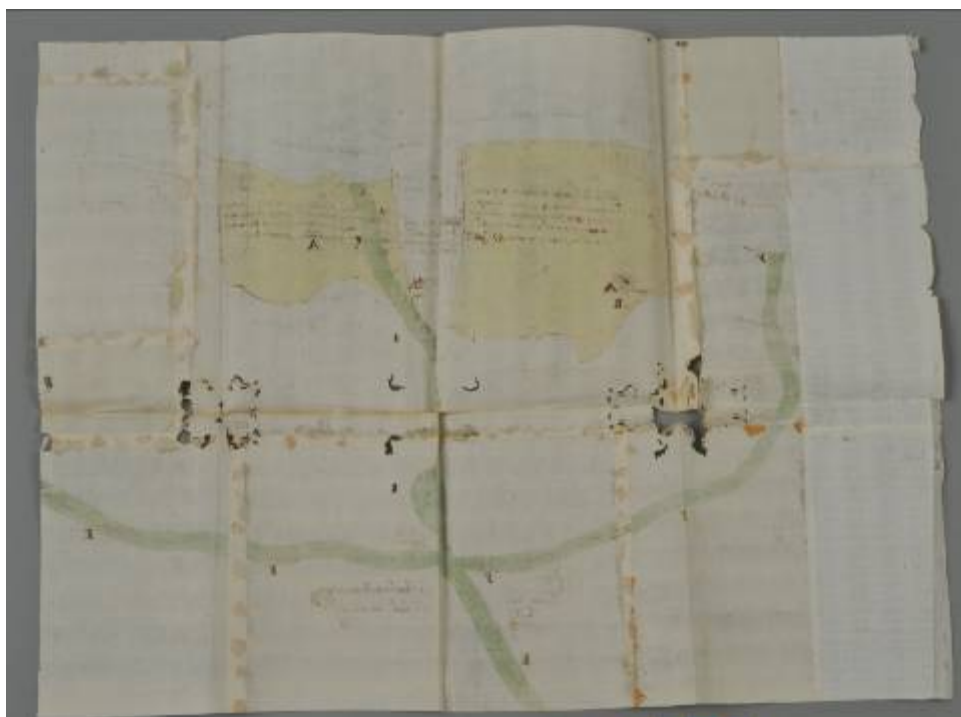
Figura II.2

ALTERACIONES. SOPORTE. INICIAL. GENERAL. REVERSO.

Se observan pliegues, pérdidas de soporte, manchas de adhesivo y traspaso de tinta metaloácida.

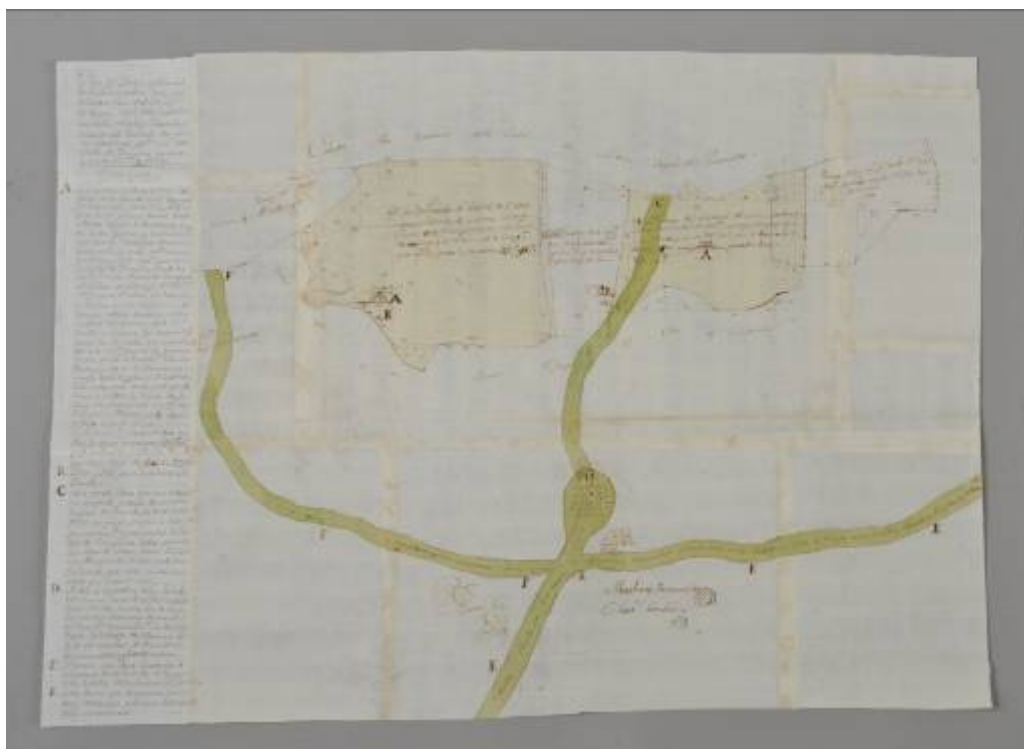
Figura I. 3

TRATAMIENTO. SOPORTE Y ELEMENTOS GRÁFICOS. FINAL. GENERAL. ANVERSO.

Limpieza, consolidación del soporte, eliminación de adhesivo deteriorado, reintegración de pérdidas, adhesión de fragmentos y alisado.

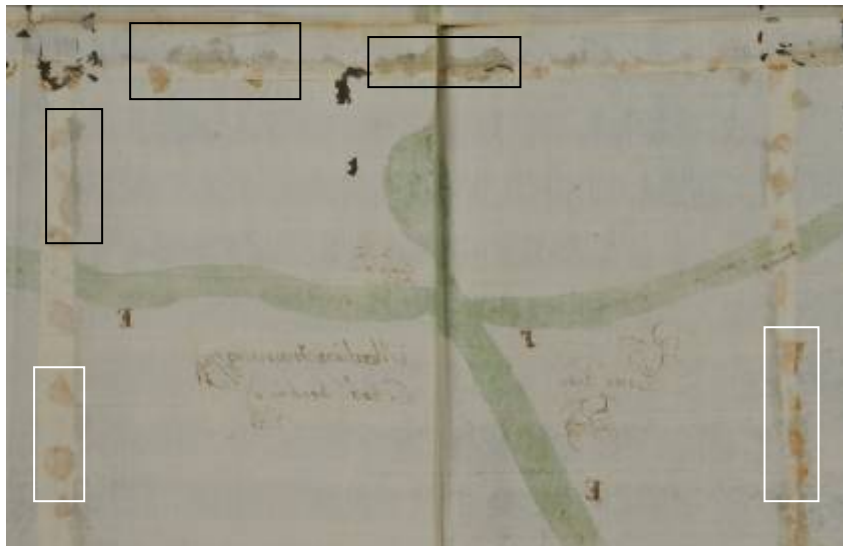
Se aprecia aplicación de adhesivo posterior a la original por el perímetro de los distintos fragmentos de papel. Se trata muy probablemente de cola de origen animal de aplicación en caliente.

ALTERACIONES. SOPORTE. INICIAL. DETALLE. REVERSO.

Enmarcadas en negro, brillos provocados por el adhesivo de la antigua reparación; en blanco, oscurecimiento del adhesivo original.

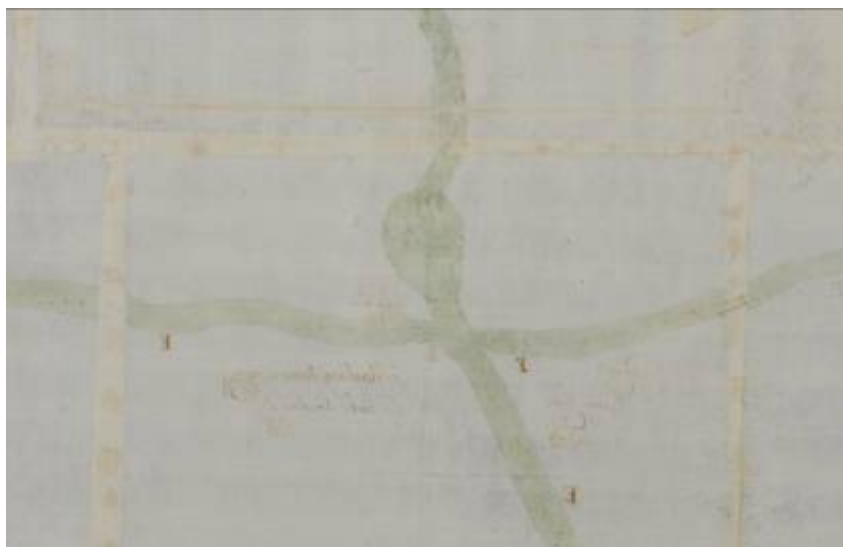
TRATAMIENTO. SOPORTE. FINAL. DETALLE. REVERSO.

Limpieza, consolidación, eliminación de adhesivos deteriorados, reintegración de pérdidas, adhesión de fragmentos y alisado de pliegues.

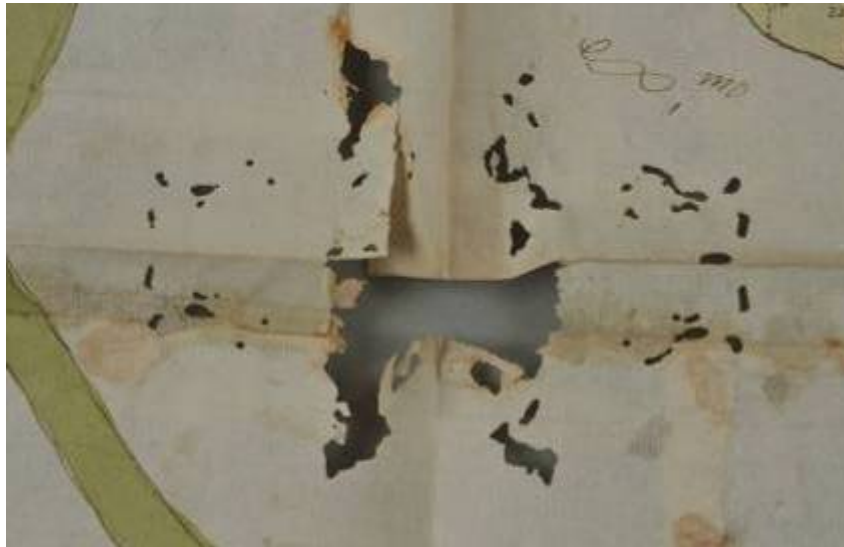
- Alteraciones de origen biológico:
Ataque de insectos xilófagos, en forma de galerías, localizado en el margen derecho del documento plegado, en los puntos de almidón.

ALTERACIONES. SOPORTE. INICIAL. DETALLE. ANVERSO.

Pérdida de soporte provocada por ataque de insectos xilófagos.

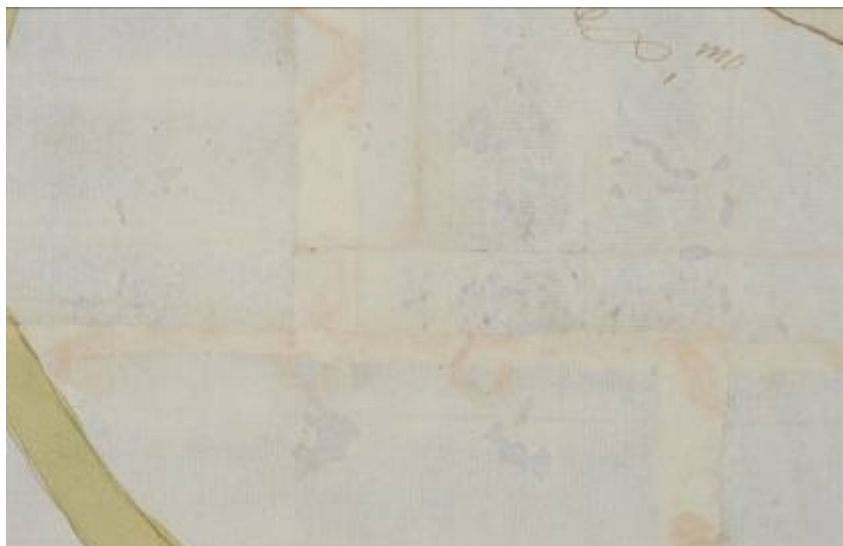
TRATAMIENTO. SOPORTE. FINAL. DETALLE. ANVERSO.

Limpieza de adhesivos deteriorados y reintegración del soporte.

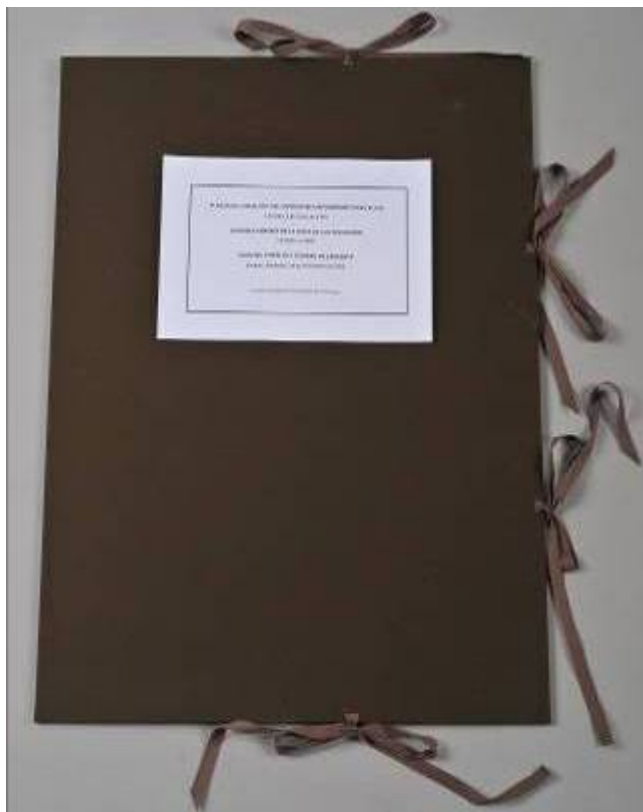
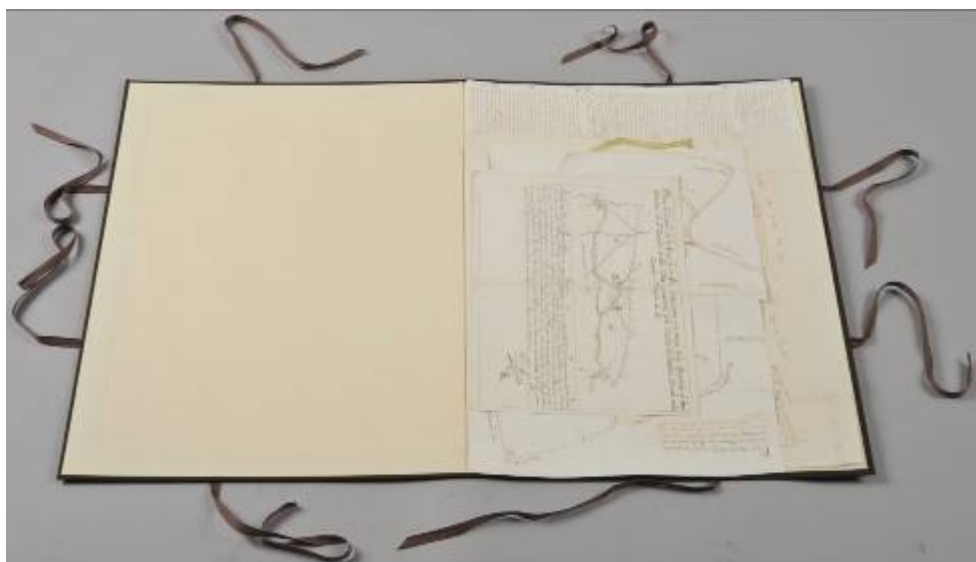
Figura II. 9 y 10

TRATAMIENTO. SISTEMA DE CONSERVACIÓN. FINAL. GENERAL.

- Realización de una *camisa* de material de conservación para el documento.
- Realización de una carpeta de material de conservación para su almacenaje en el Archivo.
