MEMORIA FINAL DE INTERVENCIÓN

"SANTA EULALIA". 1850.

ANTONIO CABRAL BEJARANO

Diciembre 2007

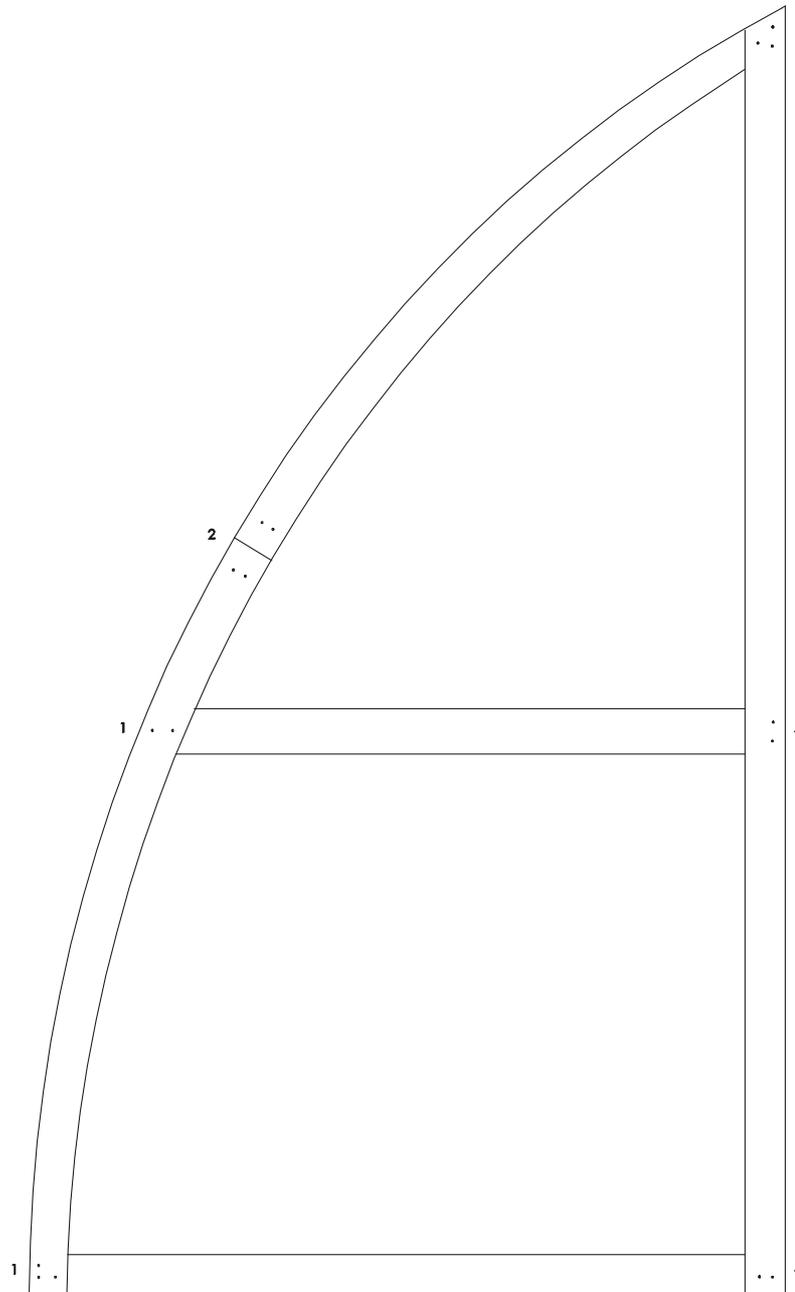
Figura II.3

TIPOS DE ENSAMBLES

Empalme con doble caja y lengüeta exenta

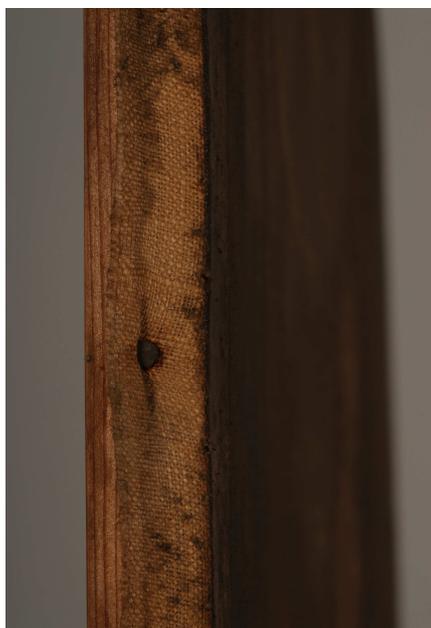
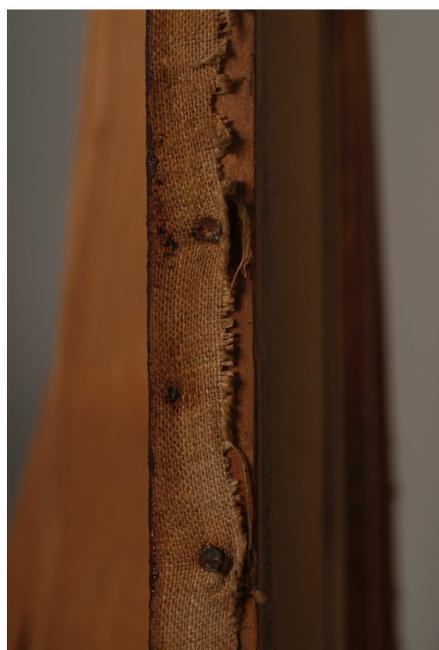
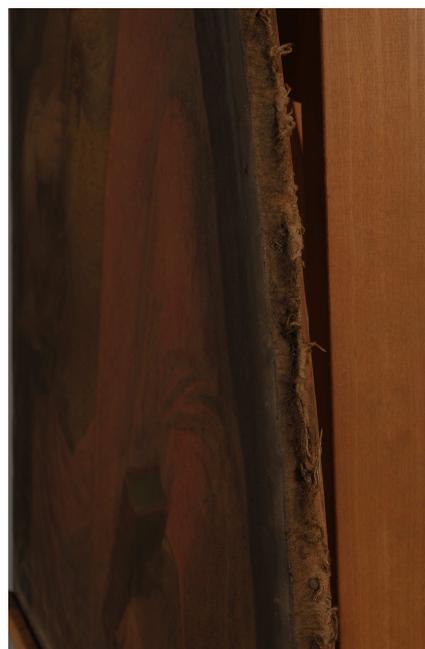
Figura II.5

BORDES
Orilla
Cogidas con tachuelas
Tachuelas sin cabeza
Deshilachados

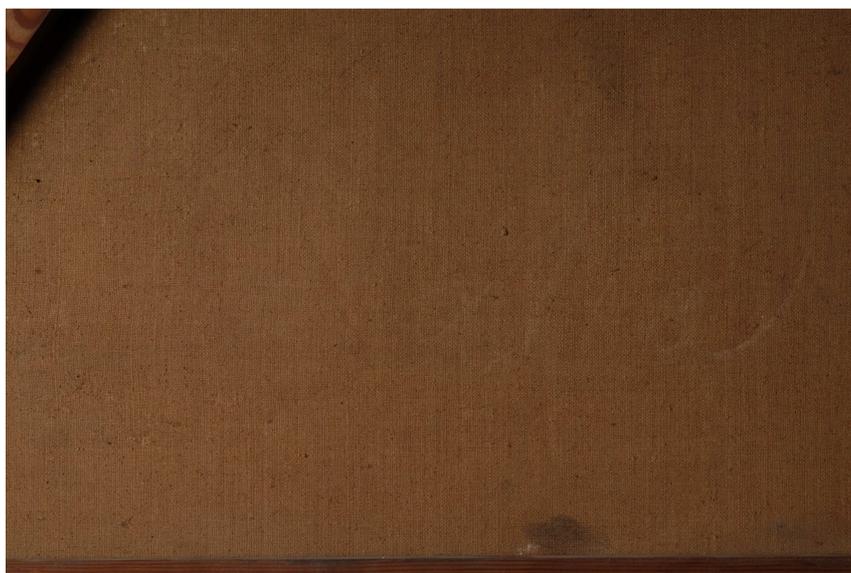
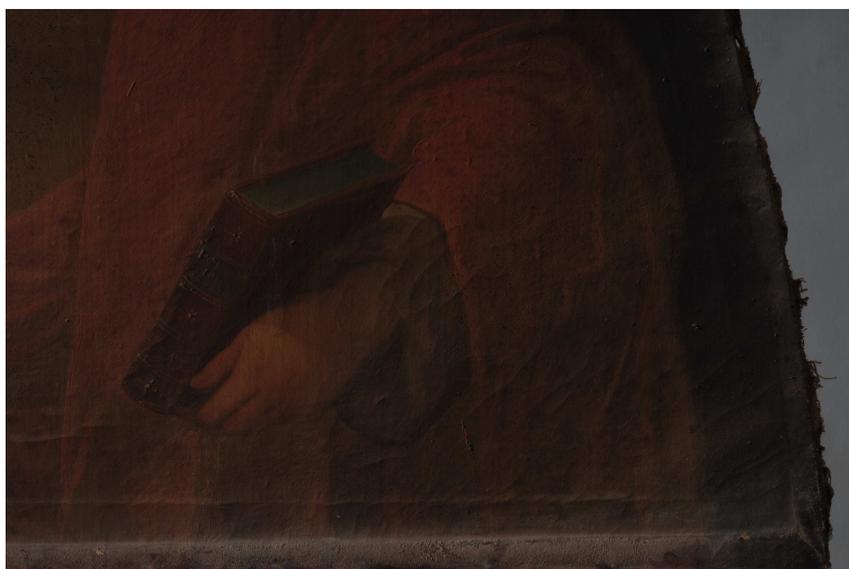
Figura II.6

SOPORTE

Capa de cola

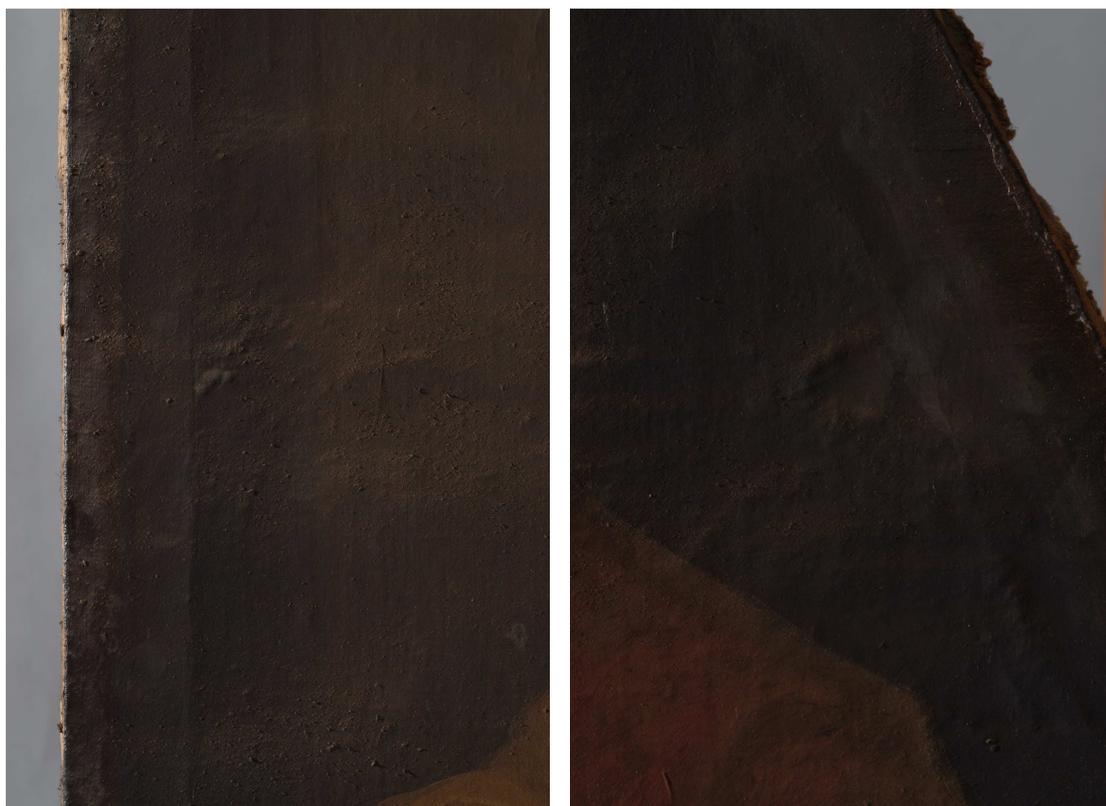
Figura II.7

PREPARACIÓN

Abultamientos y relieves apreciable en la superficie del cuadro

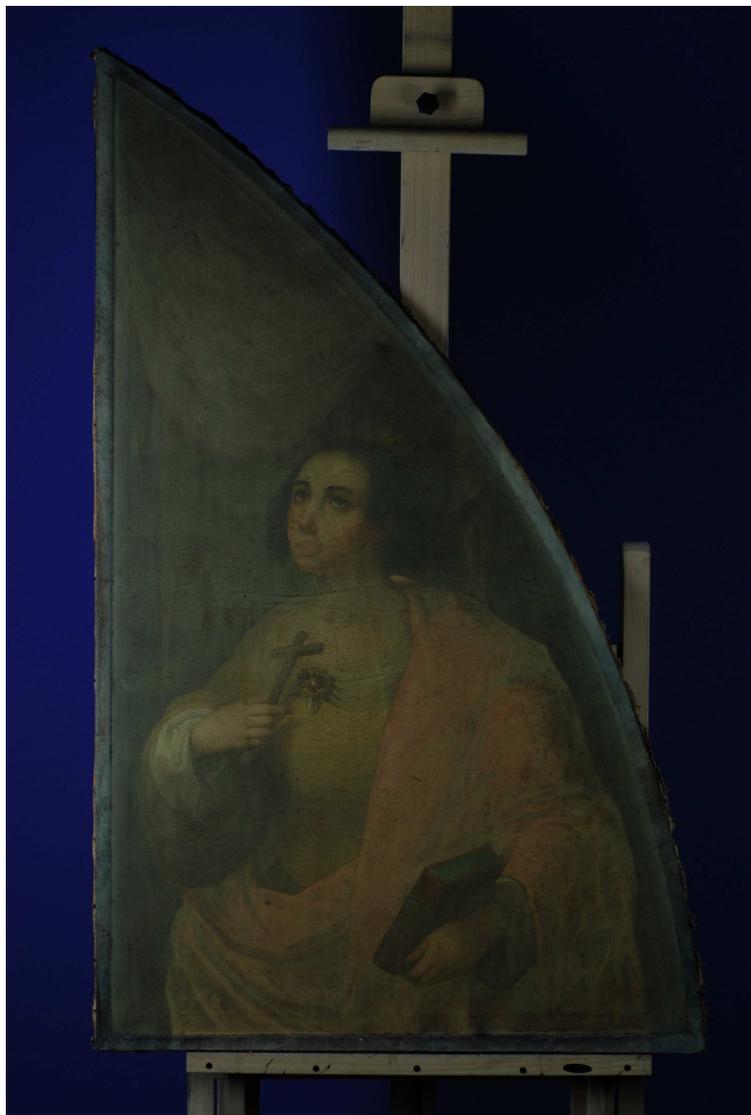
Figura II.9

LUZ ULTRAVIOLETA
Capa de barniz

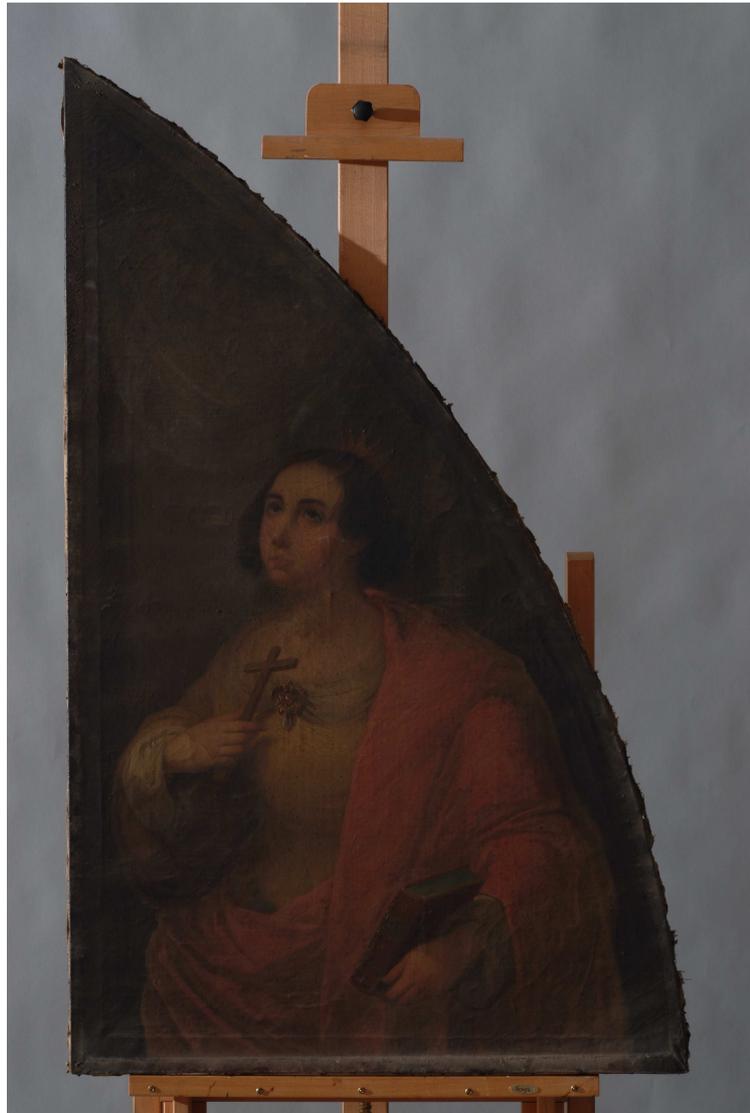
Figura II.10

LUZ RASANTE
Craquelados
Marcas del bastidor
Abultamientos
Barniz oxidado

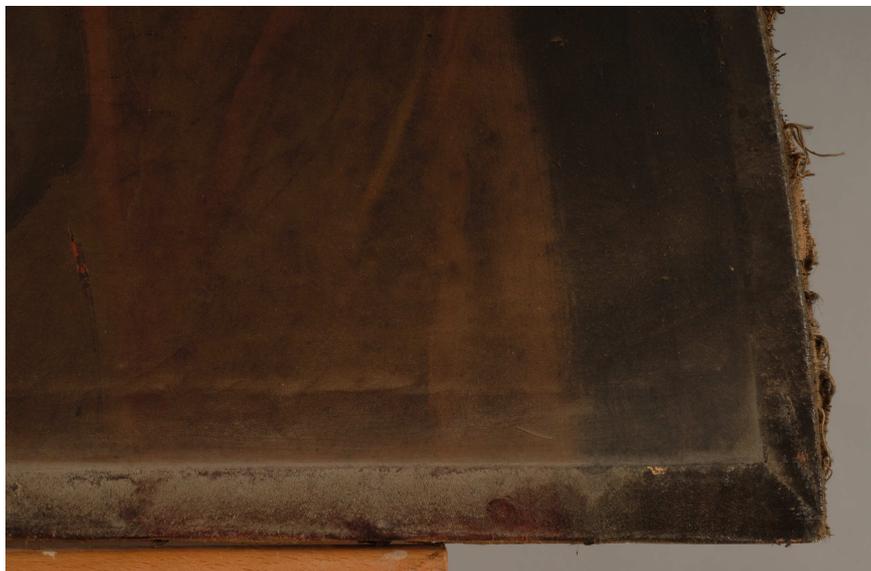
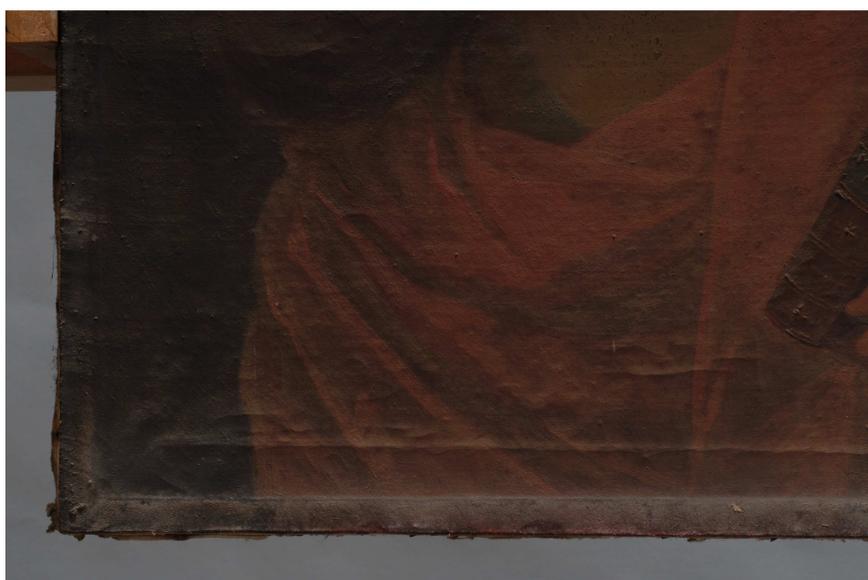
Figura II.11

LUZ RASANTE
Acumulación de suciedad en los bordes
Barniz original no oxidado
Craquelados y marcas del bastidor
Pigmento rojo disgregado

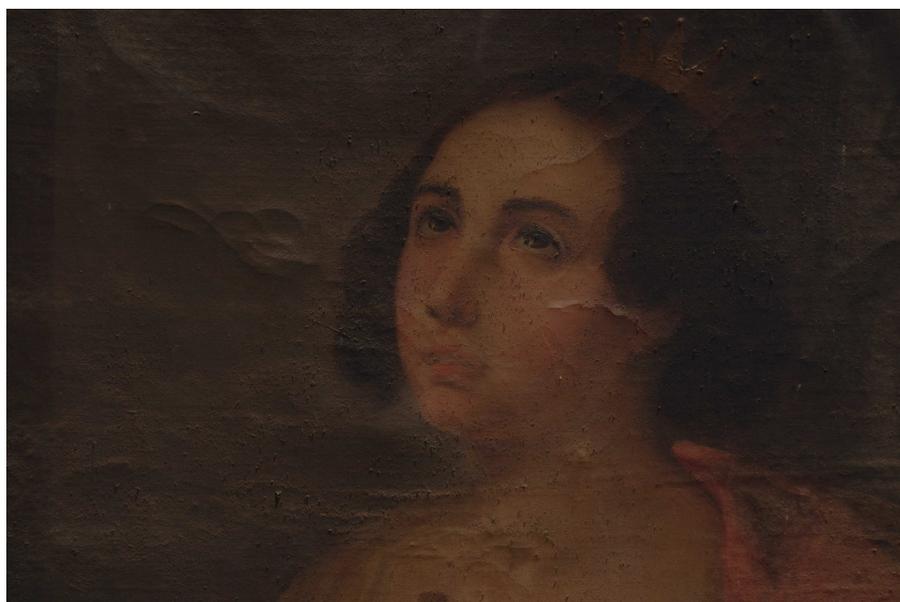
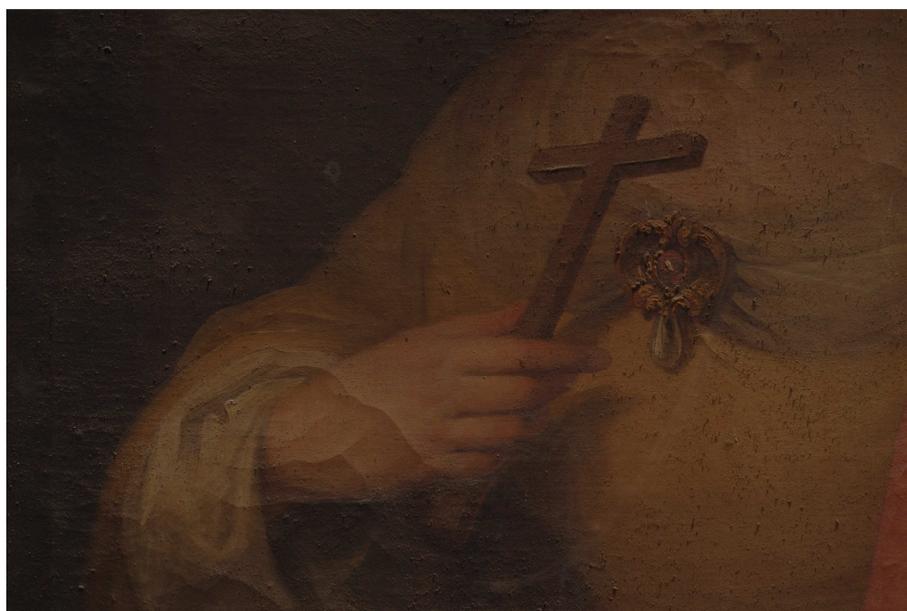
Figura II.12

LUZ RASANTE
Craquelados y levantamientos pronunciados

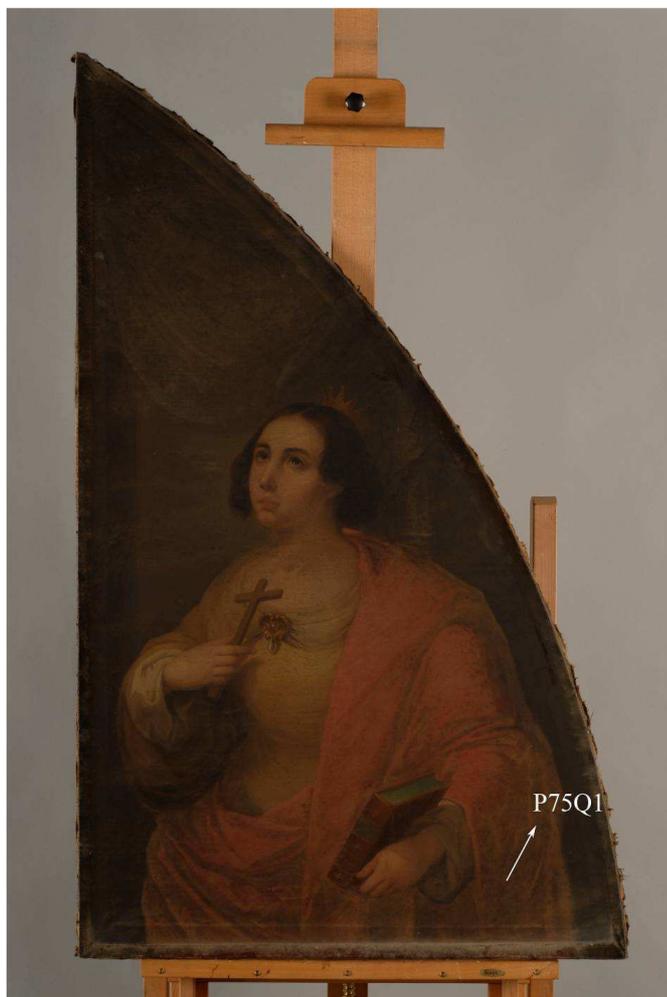
Figura 2.1. Localización de la muestra.

P75Q1 Color carmín del manto localizado en la zona bajo la mano izquierda de Santa Amalia. No se ha tomado la secuencia completa de estratos, solo la capa superficial.
