MEMORIA FINAL DE INTERVENCIÓN

**"PLANTA DE LINEACIÓN DEL CORTIJO DE LAS
GUADAMELENAS ALTAS"**

ARCHIVO HISTÓRICO PROVINCIAL DE CÓRDOBA

Septiembre 2010

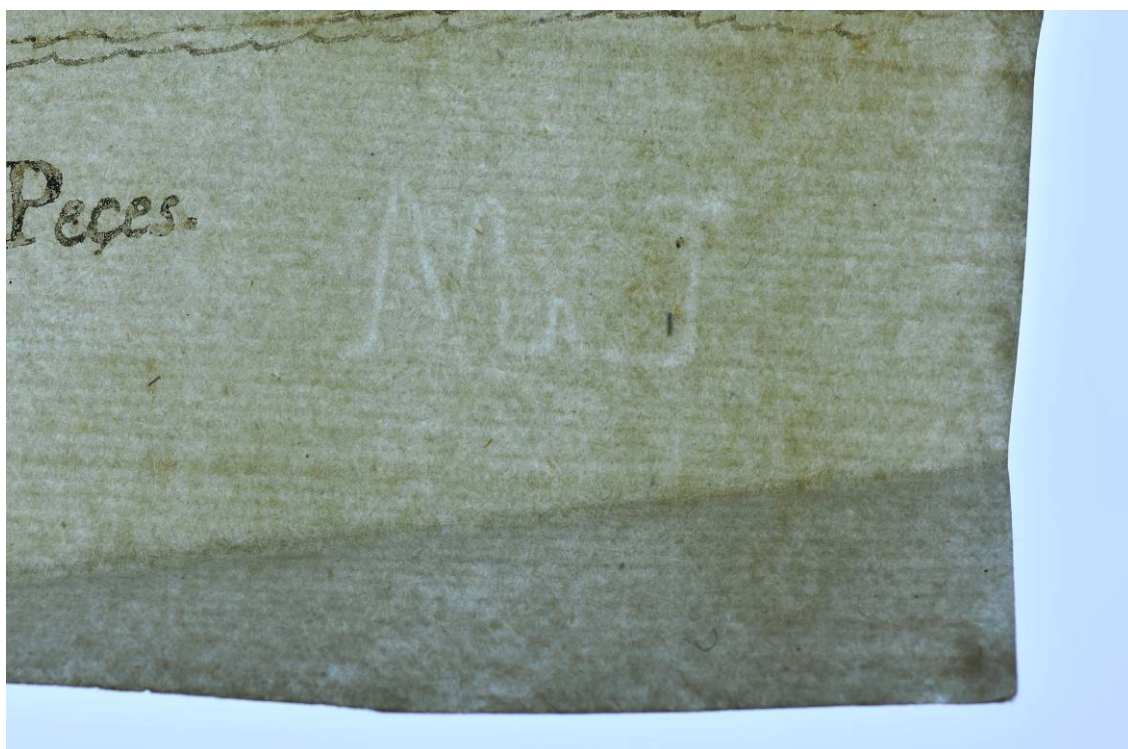
Figura I. 1

El dibujo se realizó sobre un soporte de papel de fabricación artesanal. De buen grosor aunque no llega a considerarse cartulina, las marcas de aguas muestran que la confección del papel se realizó horizontalmente como se aprecia en los puntizones y en la filigrana localizada en el ángulo consistente en las iniciales MJ (Figura I. 1).

FILIGRANA.

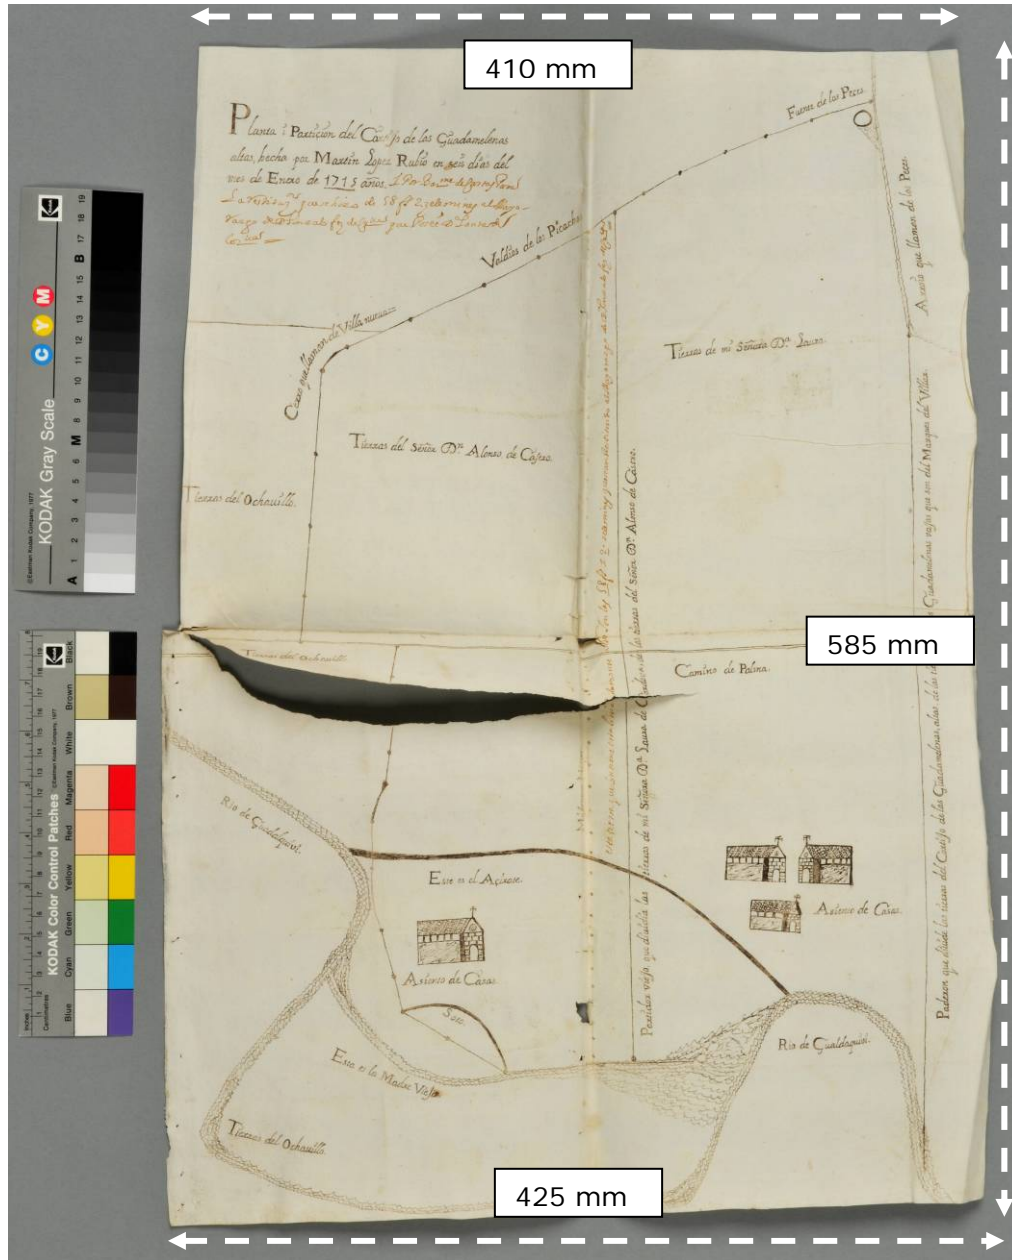
Figura II. 1

DATOS TÉCNICOS. INICIAL. GENERAL. ANVERSO.

Dimensiones del documento.

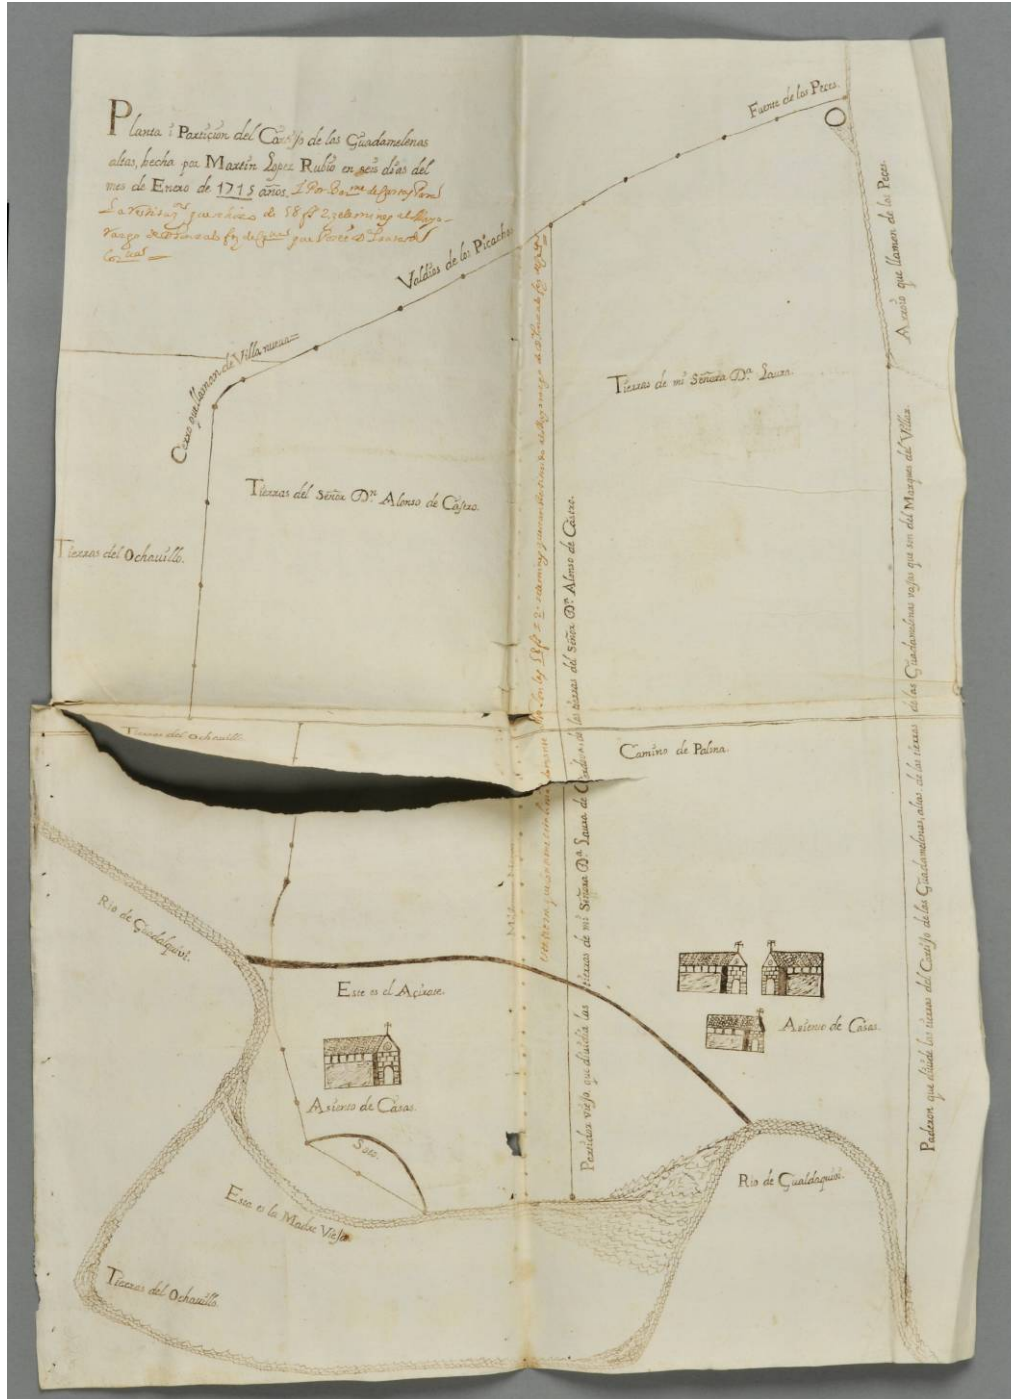
Figura II. 2

- Depósitos superficiales: Suciedad y polvo repartidos por toda la superficie de la obra.
- Alteraciones cromáticas: Ligero amarilleamiento en marcas de plegado.
- Deformaciones: En forma de ligero alabeo, pliegues y pequeñas Arrugas, sobre todo en zonas de marcas de plegado y márgenes.
- Roturas: Gran desgarró localizado en el centro del plano, que lo atraviesa de izquierda a derecha. Presencia de pequeñas grietas, desgarró y roces localizados, principalmente, en zona de márgenes y pliegues. Numerosas perforaciones en margen izquierdo del soporte causadas por su cosido al legajo.
- Lagunas: Presencia de pequeñas lagunas en pliegues.

ALTERACIONES. INICIAL. GENERAL. ANVERSO.

Deformaciones por plegado, amarilleamiento y desgarrado en zona central.

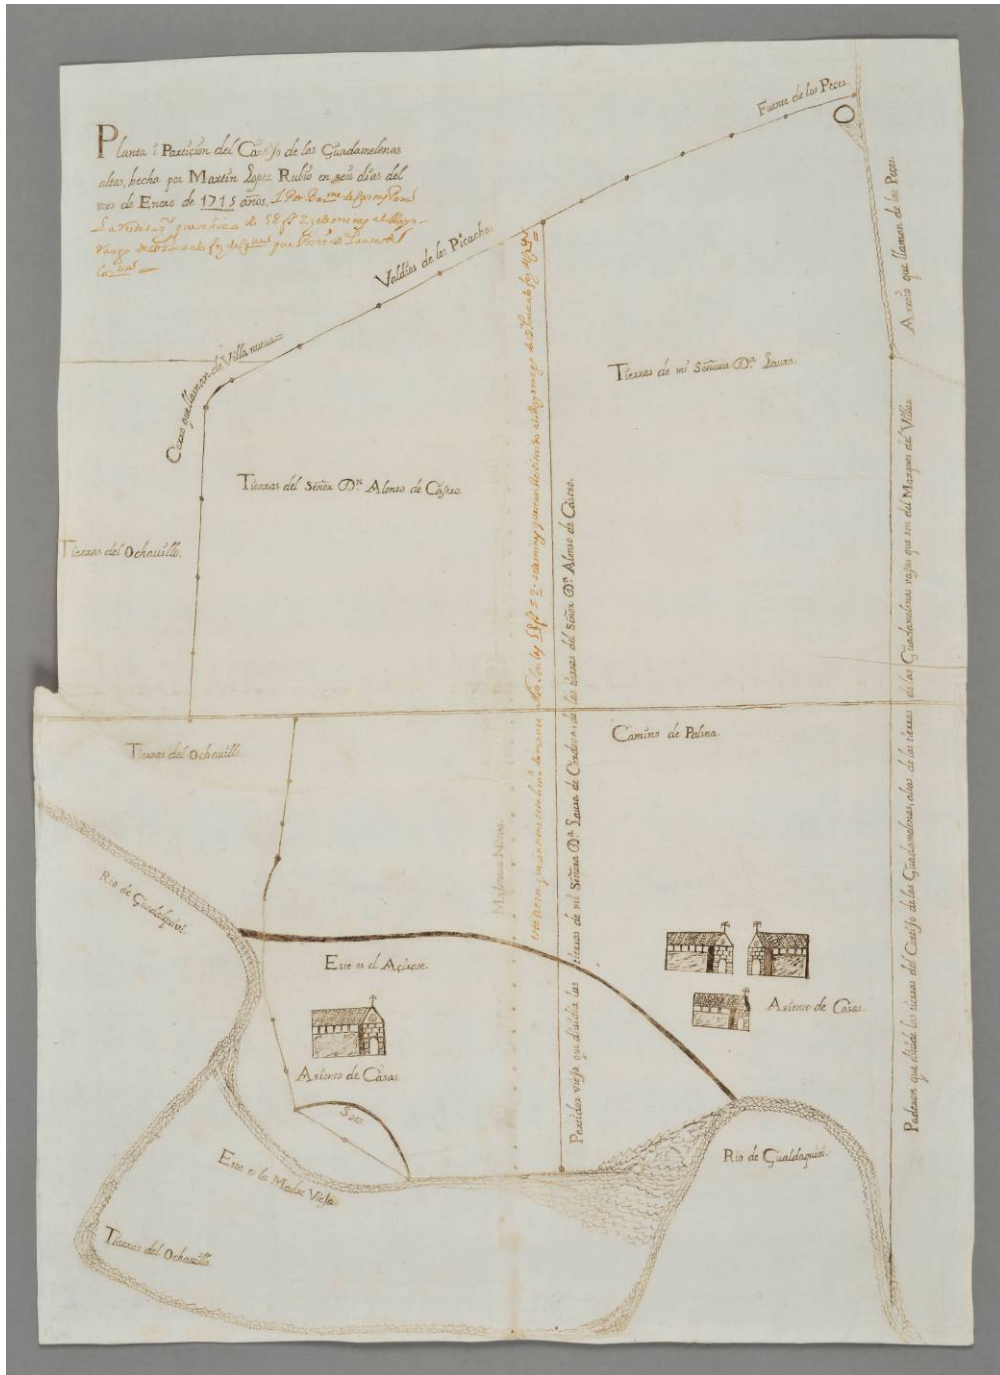
Figura II. 3

TRATAMIENTO. FINAL. GENERAL. ANVERSO.

Limpieza, desacidificación, alisado, refuerzo en desgarros y reintegración de lagunas del soporte.

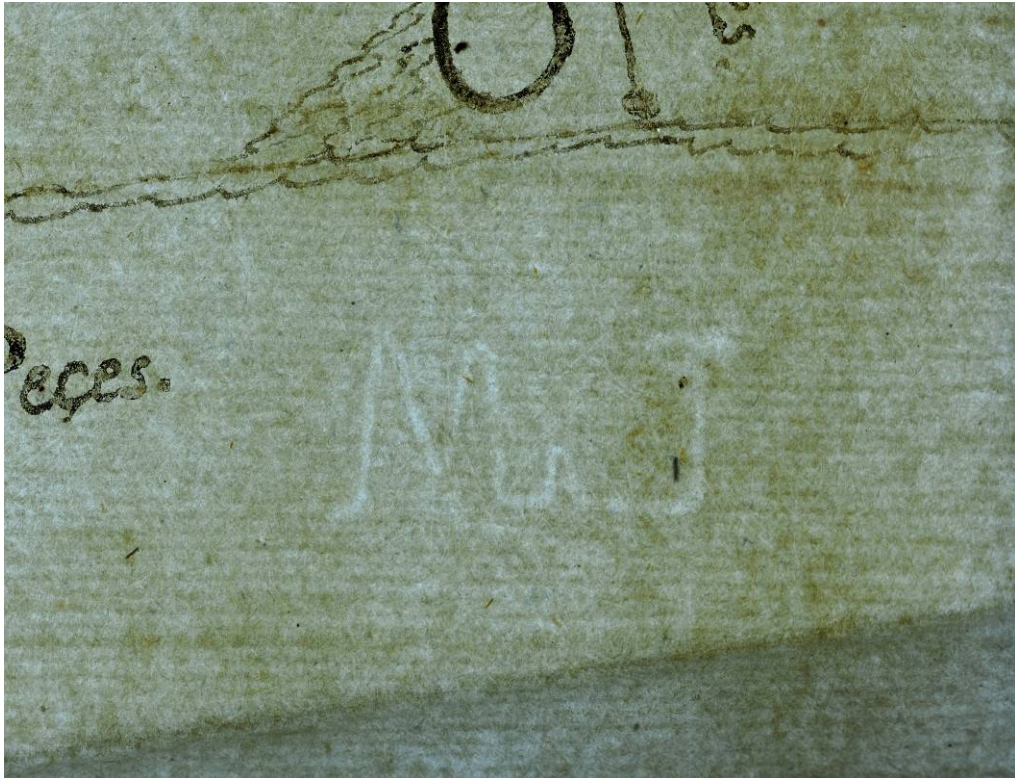
Figura II. 4

DATOS TÉCNICOS. INICIAL. DETALLE, ÁNGULO INFERIOR DERECHO. LUZ TRANSMITIDA.

Marcas de verjura y filigrana con las iniciales MJ en el papel.

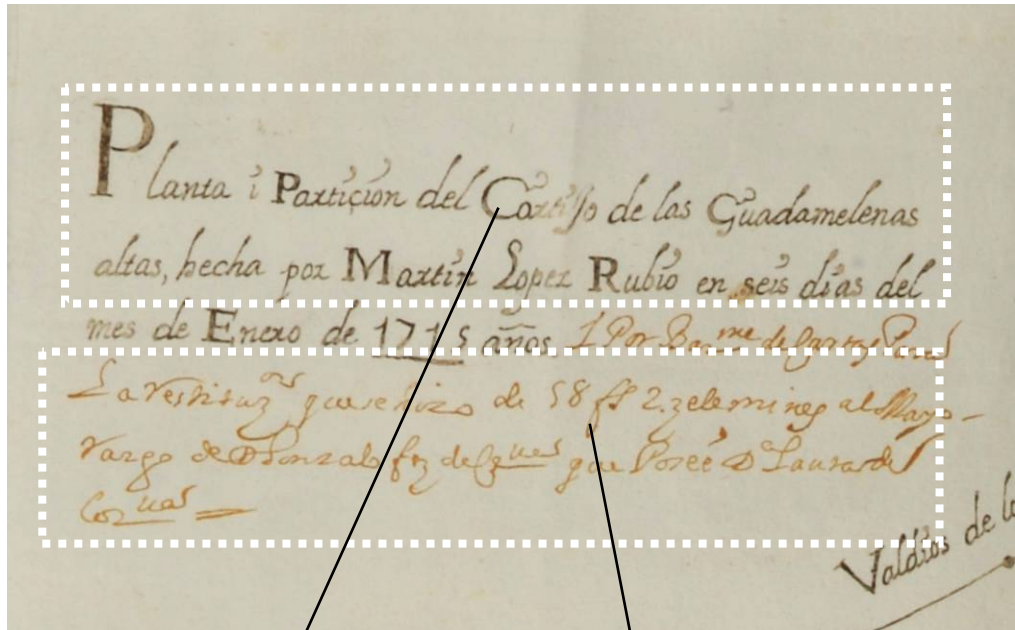
Figura II. 5

**DATOS TÉCNICOS. INICIAL. DETALLE, ÁNGULO SUPERIOR
IZQUIERDO. ANVERSO.**

Tinta china.

Tintas metaloácidas.

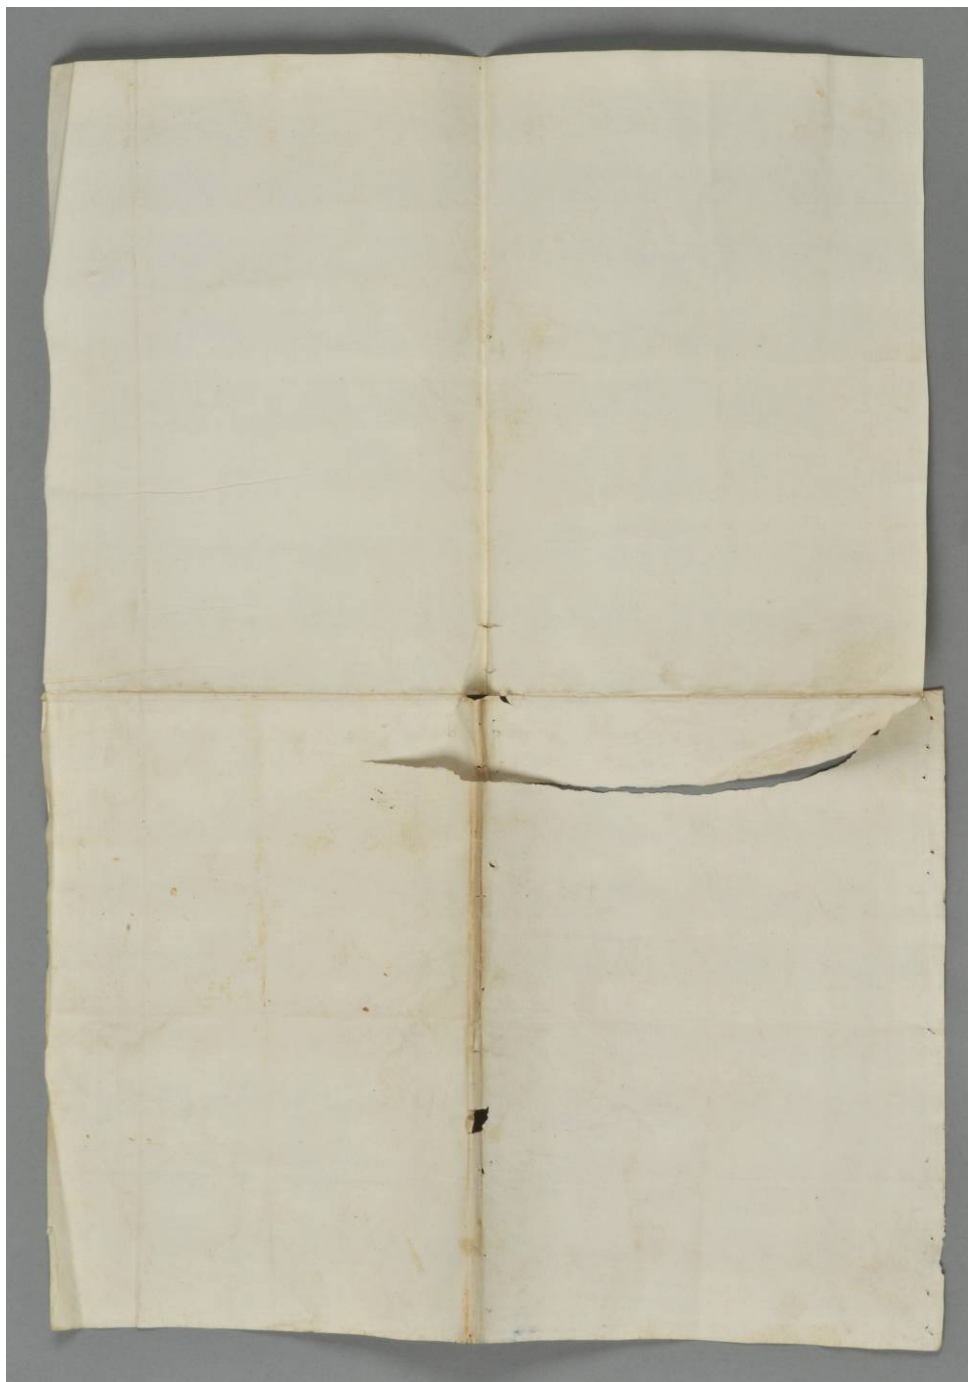
Figura II. 6

ALTERACIONES. INICIAL. GENERAL. REVERSO.

Suciedad, marcas de plegado, desgarros, perforaciones y pequeñas lagunas del soporte.

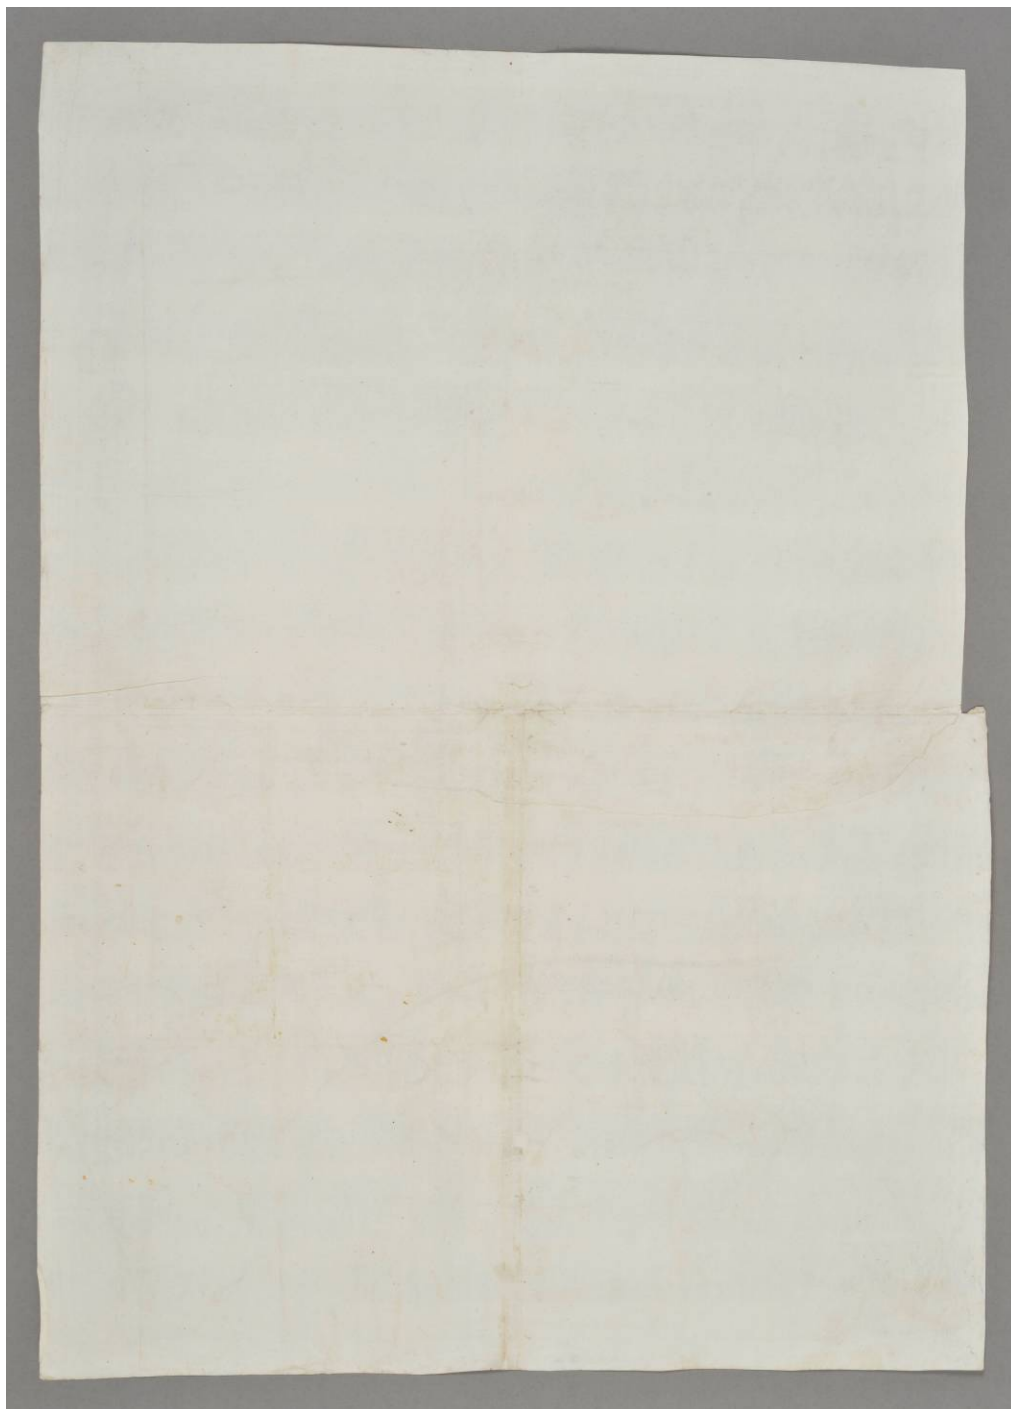
Figura II. 7

TRATAMIENTO. FINAL. GENERAL. REVERSO.

Limpieza, alisado, consolidación y reintegración de lagunas del soporte.
